Asbestinventarisatetest

Mechelbaan 47, 2861 Sint-Katelijne-Waver

Attestnummer : 20240213-000151.000

Uitgegeven op : 13.02.2024

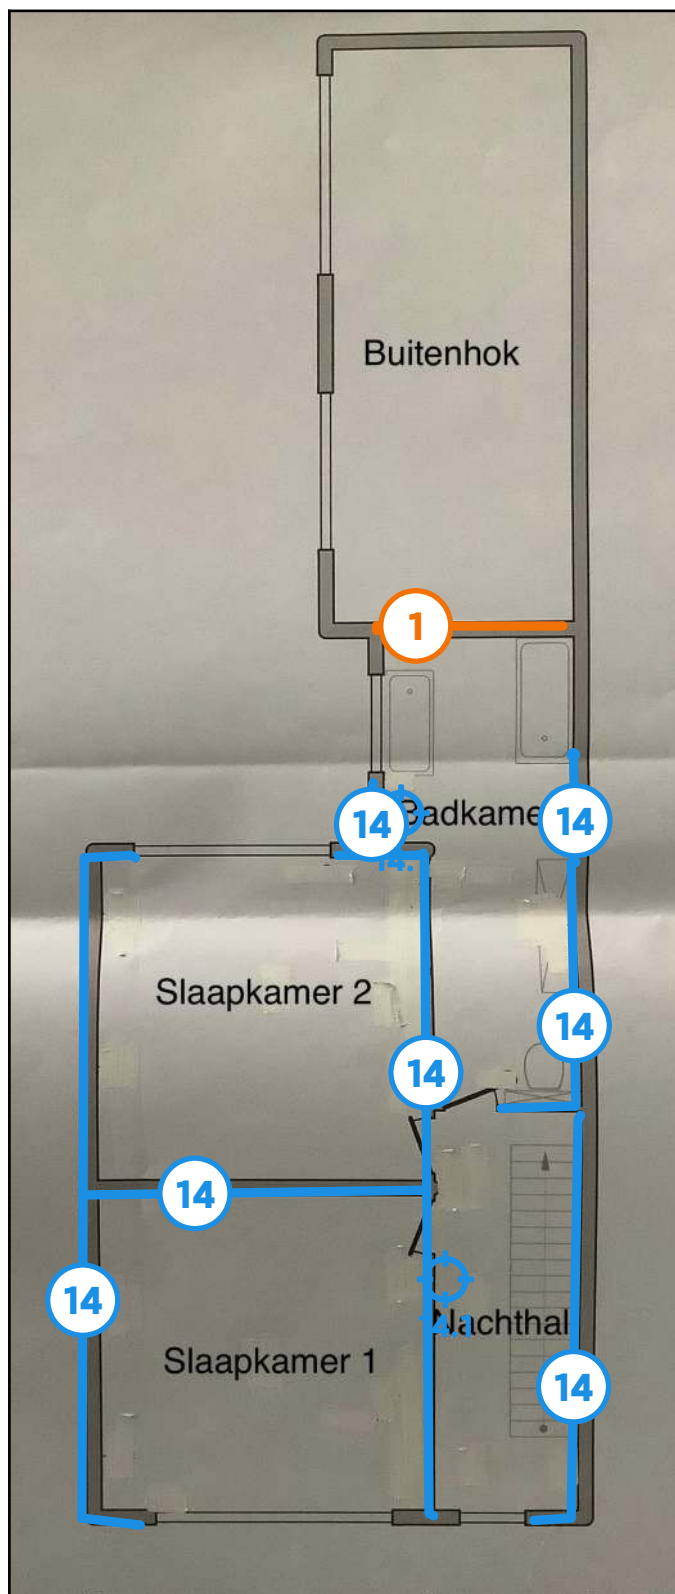
Plan 1.3: Pleisterwerk muren verdiep/ leien achtergevel

1. Gevelleien achterkant woning	Asbestmateriaal	Verwijderen
14. Pleisterwerk muren	Geen asbest	-
14.1 Code: M01	Mengmonster	-

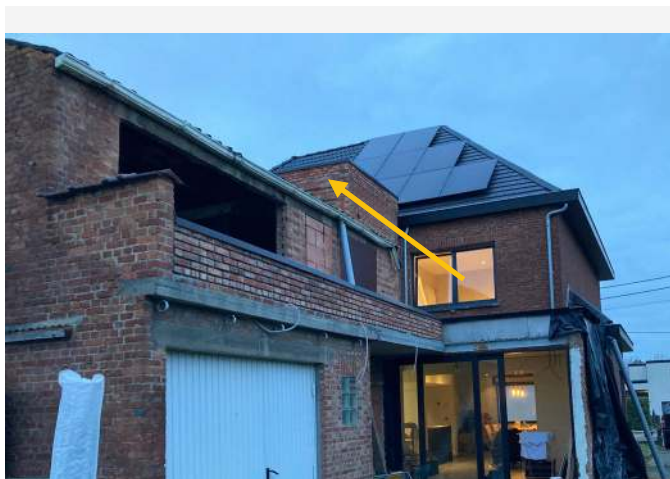
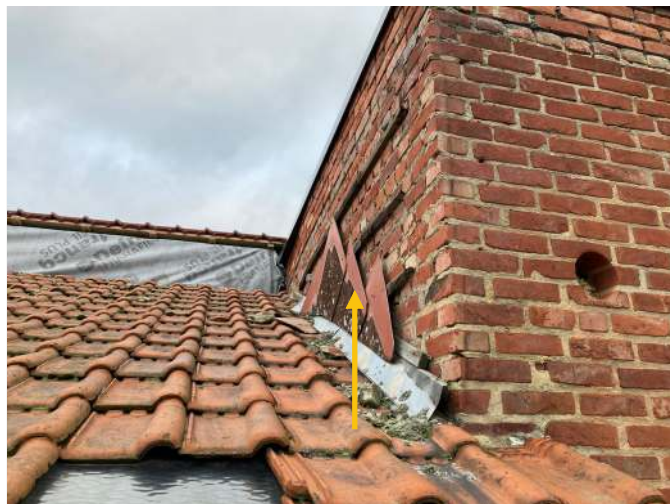
Het asbestmateriaal valt onder de mijlpaal van 2034.

Eindbeoordeling materiaalrisico	Verhoogd materiaalrisico en/of verhoogde kans op vezelvrijgave
---------------------------------	----------------------------------------------------------------

Gebondenheid	Categorie 1: hechtgebonden in oorsprong
Asbestsoort (vezeltype)	Crocidoliet aanwezig
Asbestconcentratie	Laag (< 50%)
Afschermingsgraad van het gehele materiaal	Geheel of deels vrij aan de buitenlucht
Toestand van het materiaal	Matig beschadigd, matig verweerd

Beschrijving	Gevelleien achterkant woning
Omgeving	Buiten
Primaire drager	Wand buitenschil
Asbestmateriaal	Dak- en gevelbekleding - Lei, shingle
Bindmiddel van asbestmateriaal	Cement
Gebondenheid op basis van bindmiddel	Hecht
Hoeveelheid (oppervlakte - aantal)	• 1,00 m ² - 1 stuk
Totale oppervlakte	1,00 m ²
Eenvoudig bereikbaar	Ja
Bevestigingswijze	• Genageld, geniet

Verwijderen

- Zorg voor een veilig beheer. Vermijd het beschadigen van het asbestmateriaal. Controleer de toestand jaarlijks op wijzigingen.
- Hemelwater dat afspoelt van asbestcement daken of gevels kan asbestdeeltjes bevatten. Gebruik het enkel voor gesloten circuits (bv. spoelen toiletten). Reinig na het vervangen van het dak of de gevel de dakgoten en regenwaterput of -ton om asbesthoudend sediment of slib te verwijderen

- Eenvoudige handelingen: mag via doe-het-zelf of door werknemer(s) met opleidingsattest eenvoudige handelingen
Deze hechtgebonden toepassing mag je via deze methode verwijderen; Bijkomende info (oa voorzorgsmaatregelen) kan je terugvinden achteraan dit attest onder de rubriek toelichting

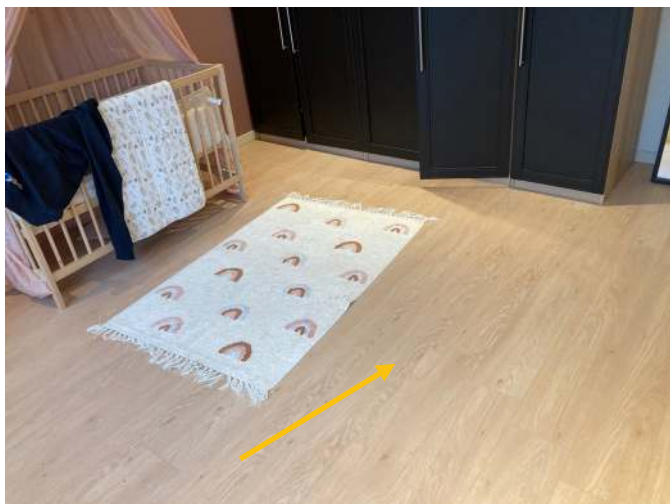
Vrije foto

De laminaat vloer is niet verdacht. De onderliggende laag is niet waarneembaar

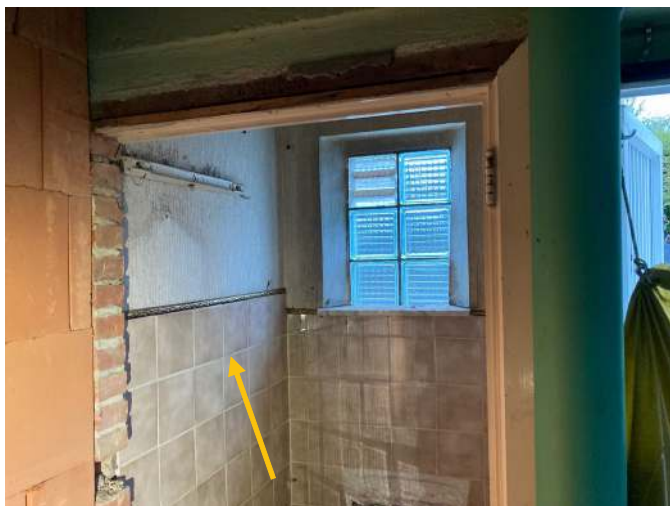
Vrije foto

De lijmlaag achter de wandtegels is mogelijk verdacht

Staalname zonder destructie is niet mogelijk. Bij renovatie of verwijdering van de wandtegels raden wij aan een analyse te laten uitvoeren van de tegellijm op mogelijke aanwezigheid van asbestvezels

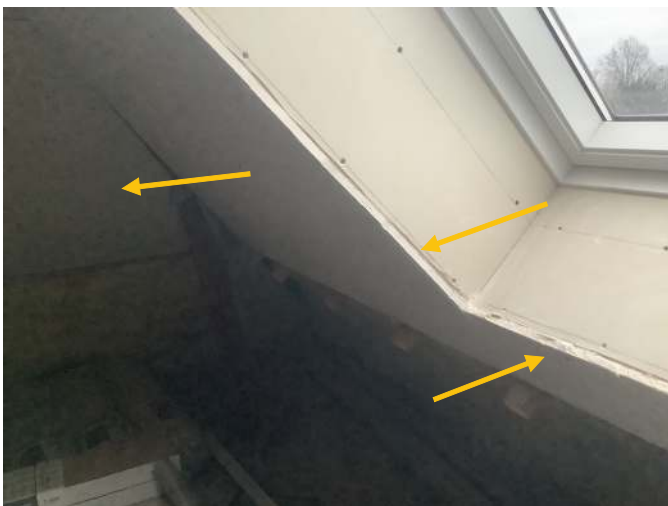
Vrije foto

Het verlaagde plafond bestaat uit een niet verdacht materiaal

Zonder destructie is het niet mogelijk de bovenliggende laag te inspecteren

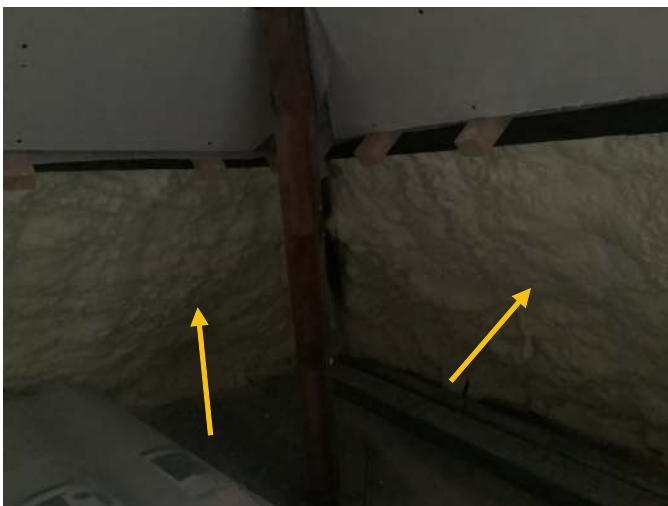
Vrije foto

Geen onderdak aanwezig, gespoten pur

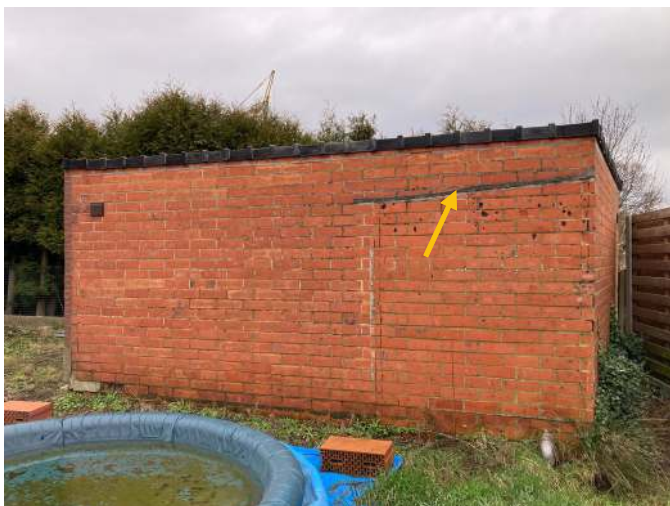
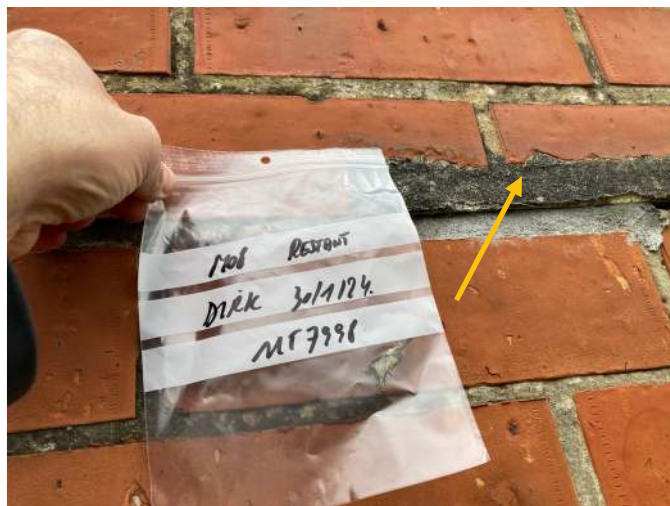
Fiche 6: Restanten bitumen zijgevel garage 2

Geen asbest

#	Type	Referentie	Resultaat
6.1	Puntmonster	M08	Geen asbest

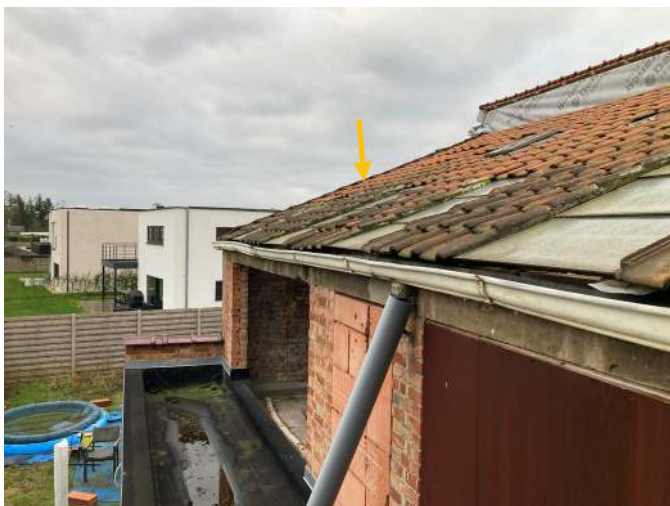
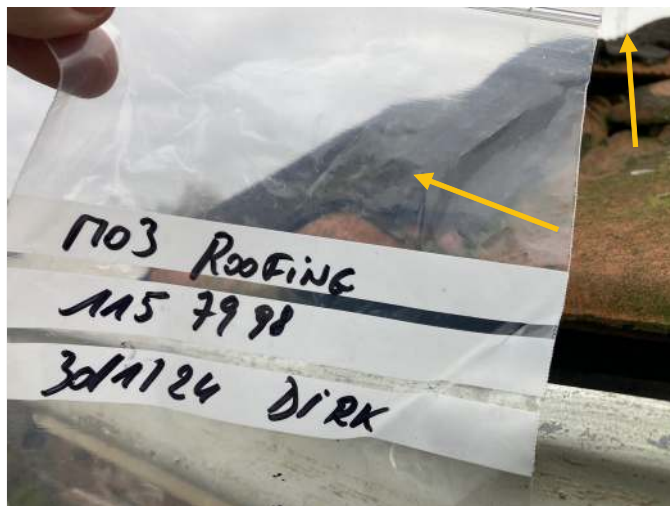
Fiche 7: Bitumen zijkant dak achterkant

Geen asbest

#	Type	Referentie	Resultaat
7.1	Puntmonster	M03	Geen asbest

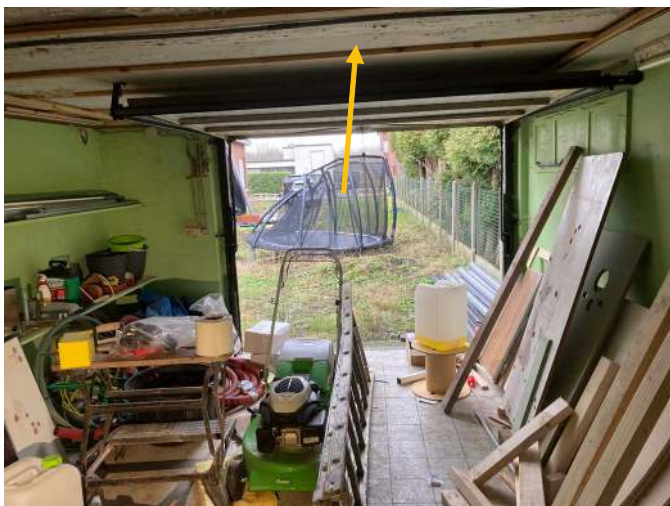
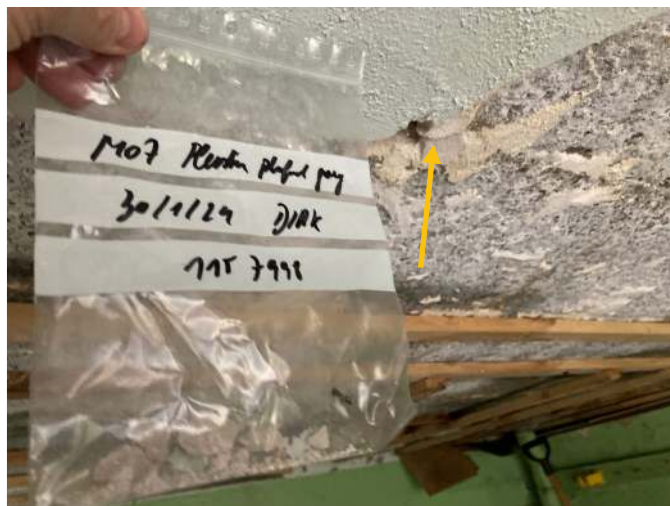
Fiche 8: Pleisterwerk plafond garage 2

Geen asbest

#	Type	Referentie	Resultaat
8.1	Mengmonster	M07	Geen asbest

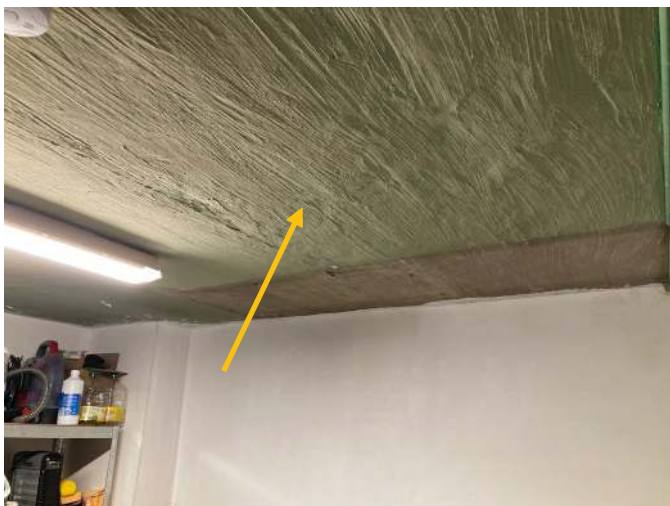
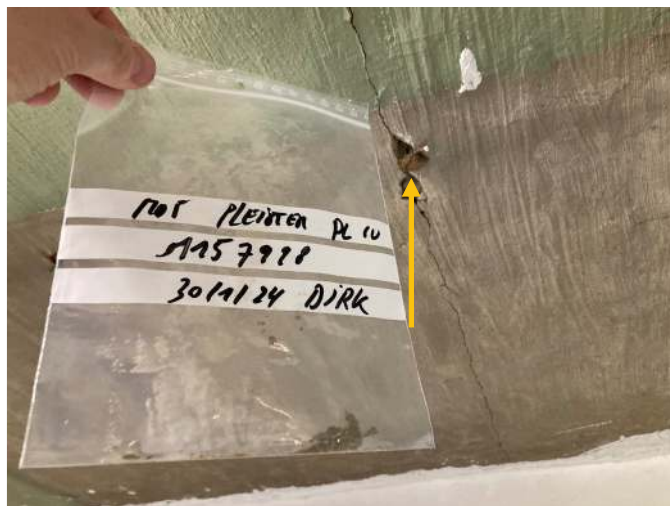
Geen asbest

#	Type	Referentie	Resultaat
9.1	Mengmonster	M05	Geen asbest

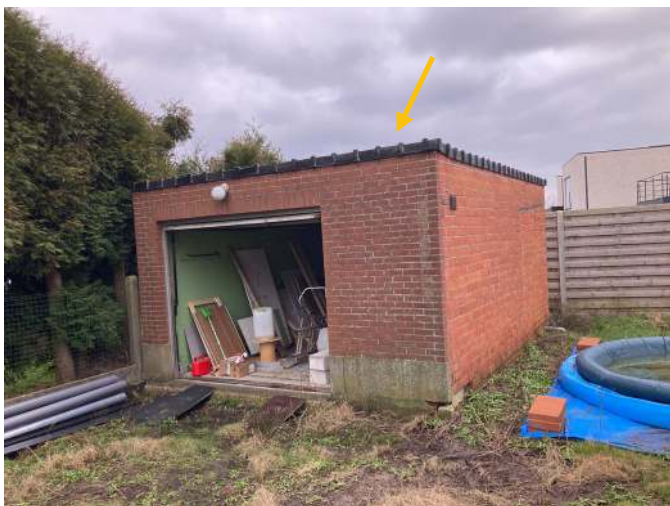
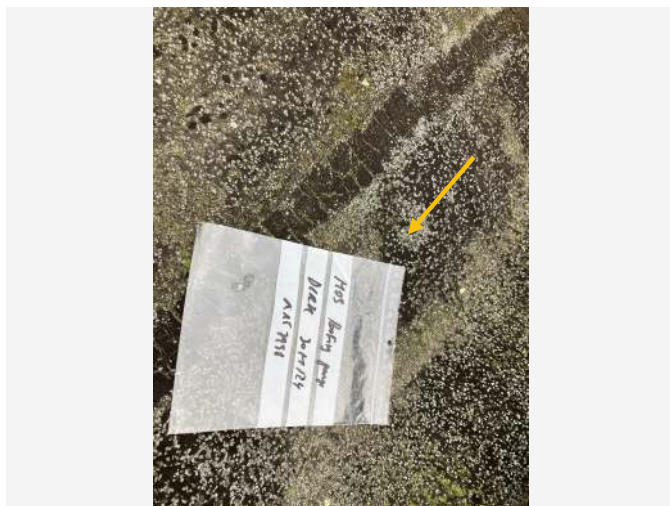
Fiche 10: Dakbedekking bitumen garage 2

Geen asbest

#	Type	Referentie	Resultaat
10.1	Puntmonster	M09	Geen asbest

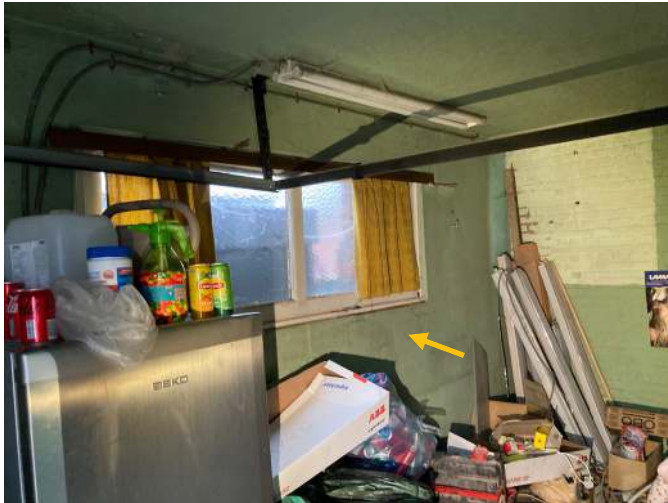
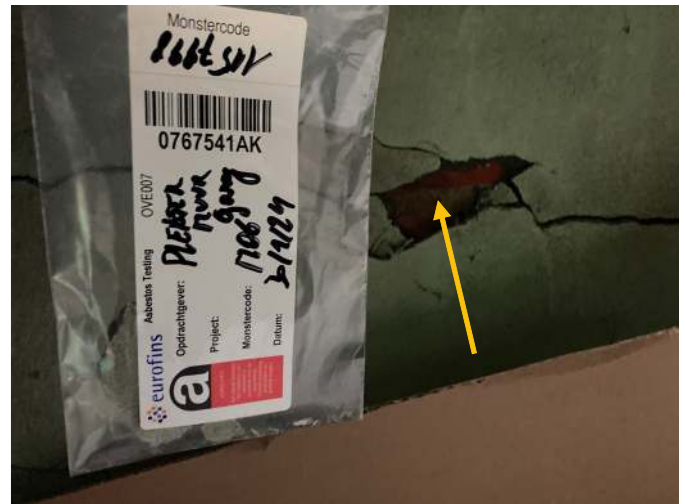
Fiche 11: Smeerlaag muren garage 1

Geen asbest

#	Type	Referentie	Resultaat
11.1	Mengmonster	MO6	Geen asbest

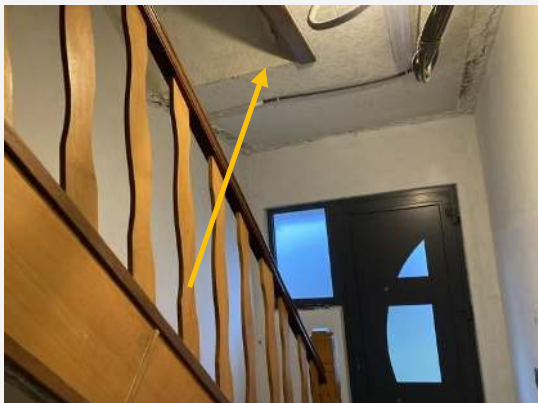
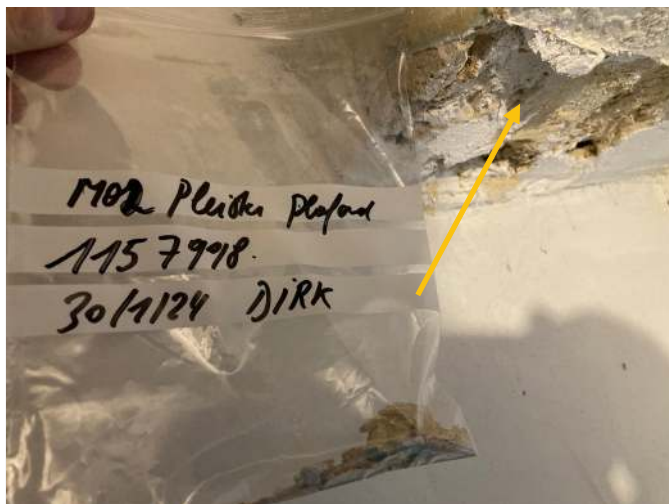
Fiche 12: Pleisterwerk plafond

Geen asbest

#	Type	Referentie	Resultaat
12.1	Mengmonster	M02	Geen asbest

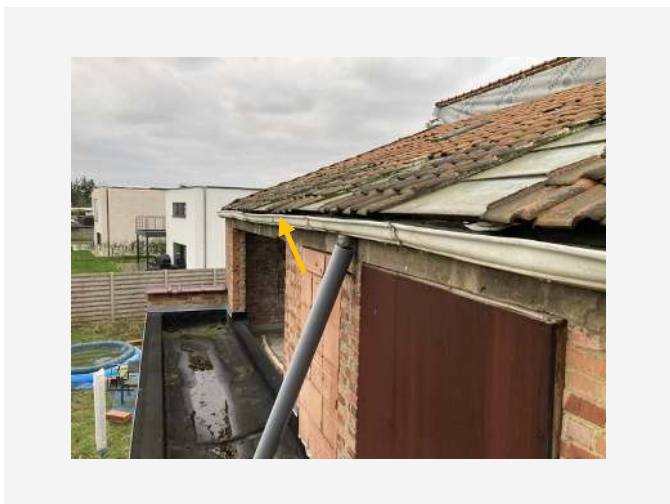
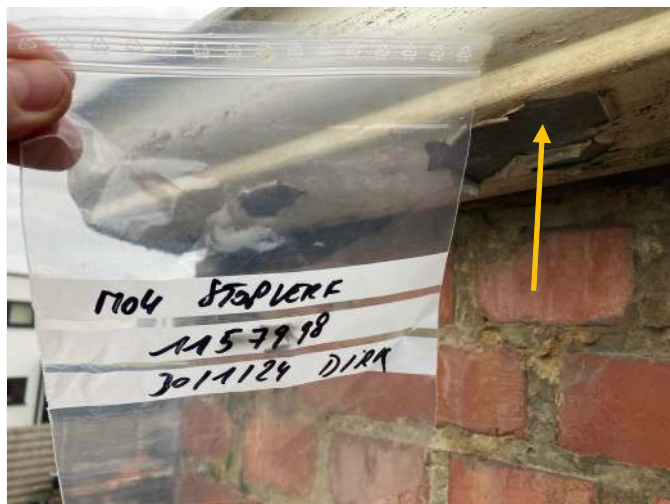
Fiche 13: Stopverf dakgoot achterkant dak

Geen asbest

#	Type	Referentie	Resultaat
13.1	Puntmonster	M04	Geen asbest

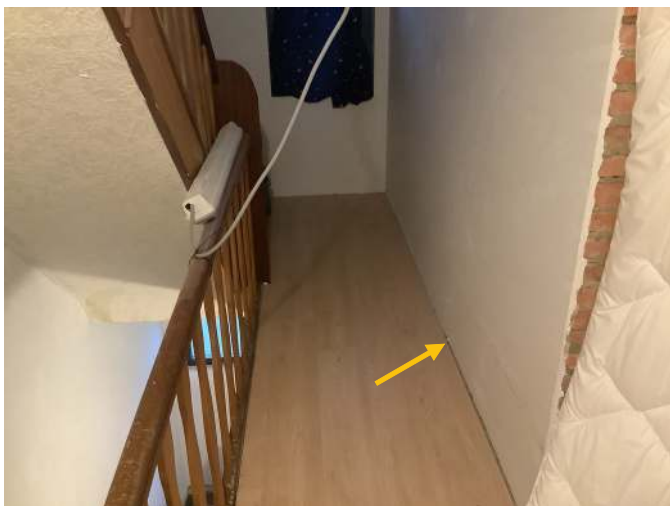
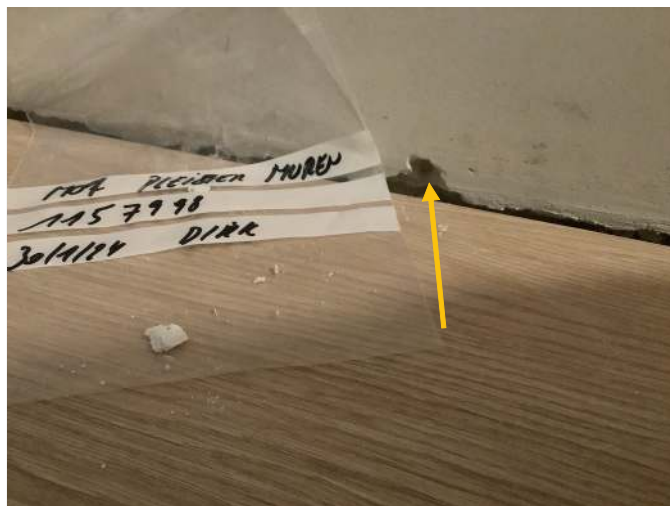
Fiche 14: Pleisterwerk muren

Geen asbest

#	Type	Referentie	Resultaat
14.1	Mengmonster	M01	Geen asbest
