Asbestinventarisatetest

Reinaertstraat 6, 2860 Sint-Katelijne-Waver

Attestnummer : 20240418-000047.000

Uitgegeven op : 18.04.2024

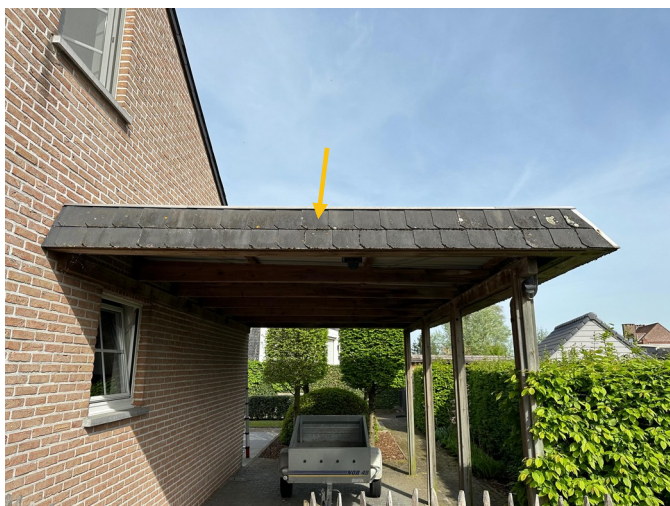
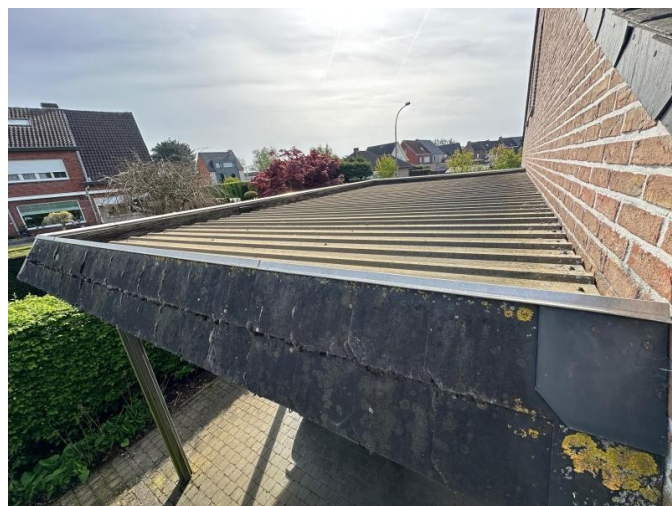
Het asbestmateriaal valt onder de mijlpaal van 2034.

Eindbeoordeling materiaalrisico	Laag materiaalrisico en/of verlaagde kans op vezelvrijgave
---------------------------------	------------------------------------------------------------

Beschrijving	Kunstleien carport
Omgeving	Buiten
Primaire drager	Schuin dak
Asbestmateriaal	Dak- en gevelbekleding - Lei, shingle
Bindmiddel van asbestmateriaal	Cement
Gebondenheid op basis van bindmiddel	Hecht
Hoeveelheid (oppervlakte - aantal)	• 10,00 m ² - 1 stuk
Totale oppervlakte	10,00 m ²
Eenvoudig bereikbaar	Ja
Bevestigingswijze	• Geklemd
Identificatiemethode	Vaststelling zonder monsternamen

- Verwijder dit asbestmateriaal zo snel mogelijk. Volg de toestand goed op.

- Eenvoudige handelingen: mag via doe-het-zelf of door werknemer(s) met opleidingsattest eenvoudige handelingen
Voldoet aan de voorwaarden om als particulier zelf te verwijderen. Gebruik de nodige beschermingsmaatregelen. Verwijder de toepassing met de nodige voorzichtigheid (PBM's, bevochtigen, ...) en zonder deze te breken, om deze vervolgens naar de daarvoor voorziene instanties te brengen. Meer informatie vindt u terug op de website "<https://www.vlaanderen.be/asbest>".

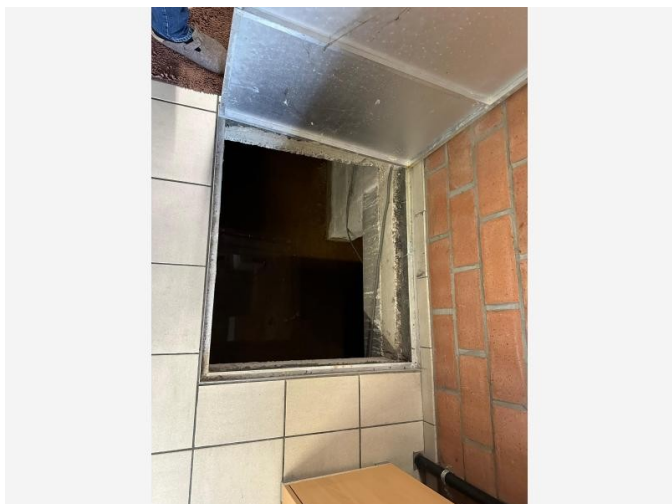
Situeringfoto

Permanente beperking

Reden: Het onderzoek kan niet uitgevoerd worden binnen de bepalingen van de Welzijnswet

Uitleg van de asbestdeskundige: De kruipkelder heeft een hoogte die kleiner is dan 1,35 meter. Vanuit de opening werden er geen verdachte toepassingen waargenomen. De afvoerbuizen zijn uit PVC.

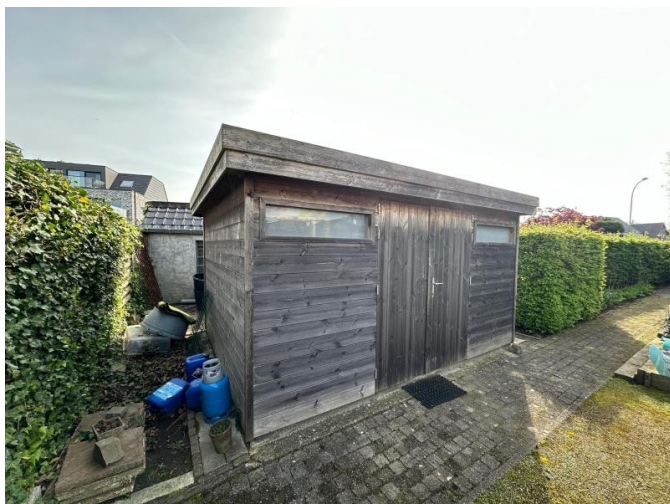
Situeringfoto

Uitgesloten van inspectie

Bouwjaar: 2017

Constructies gebouwd vanaf 2001 moeten niet onderzocht worden

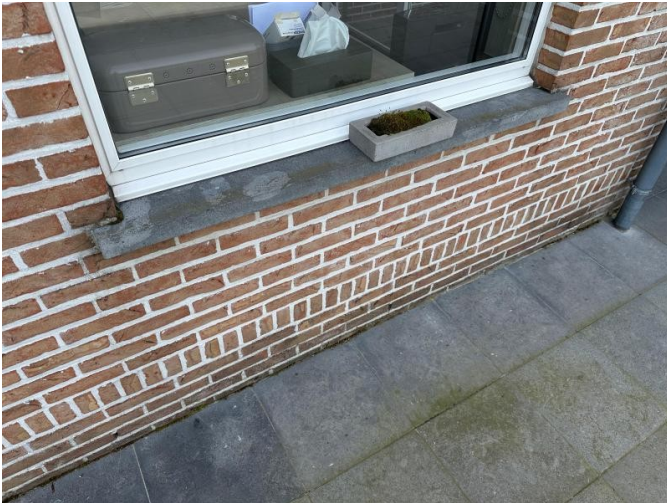
Raamdorpels zijn uit natuursteen en bijgevolg niet verdacht.

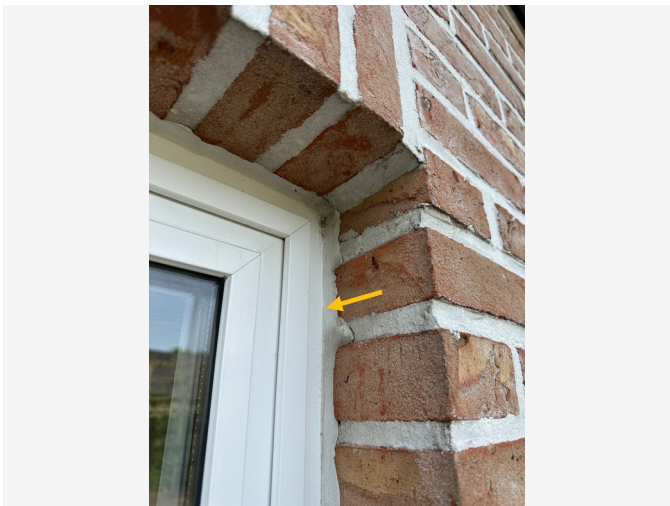
Al de ramen en deuren zijn afdicht met soepele kit en bijgevolg niet verdacht.

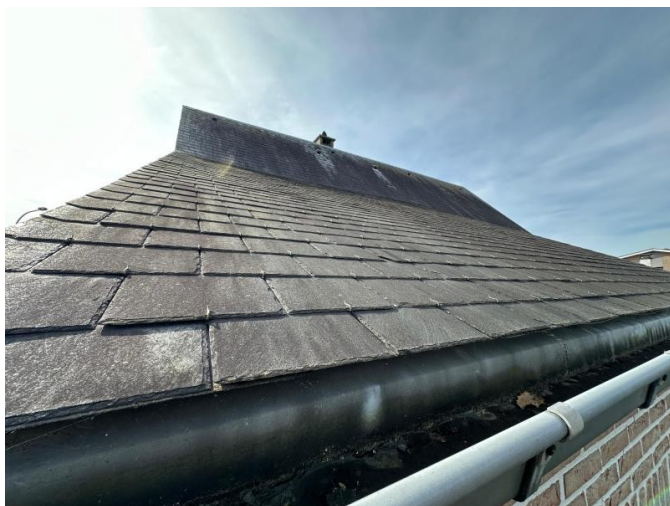
Het dak is bedekt met natuurleien.

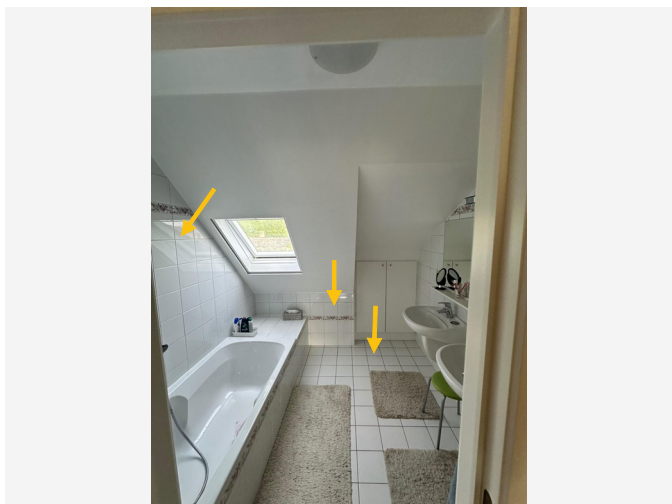
De tegellijm waarmee de tegels in de WC en badkamer zijn vastgelijmd, was niet waarneembaar gelet huidige onderzoek een niet-destructief karakter heeft.

Houd er rekening mee dat deze lijm mogelijk asbestvezels bevat.

Wanneer deze lijm bij werken bereikbaar zou worden, is het aan te raden bijkomend onderzoek te laten uitvoeren.

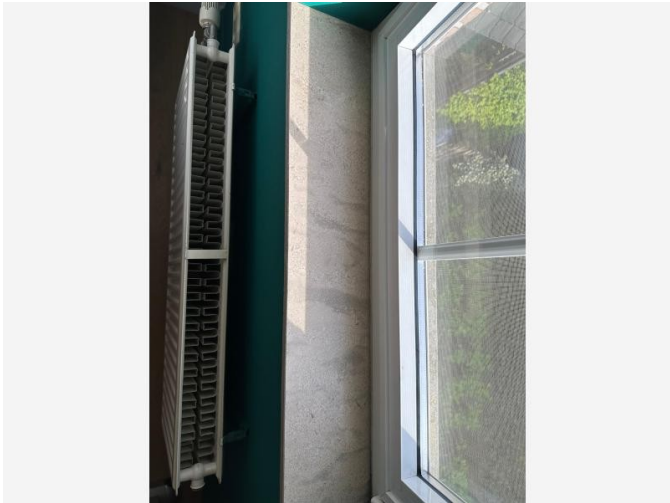
Vensterbanken zijn uit natuursteen en bijgevolg niet verdacht.

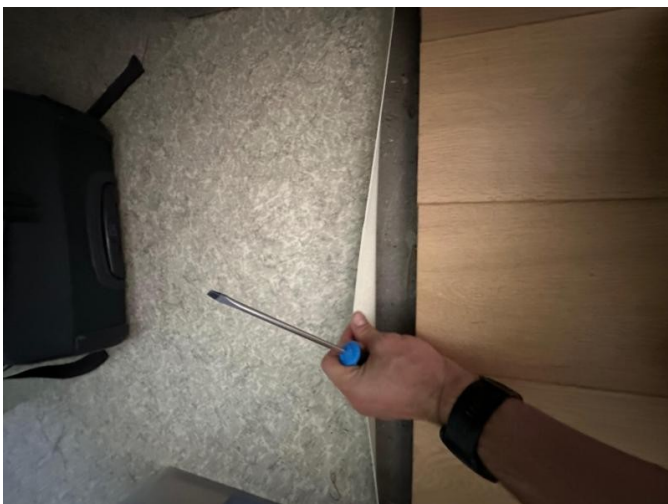
Er werden geen verdachte vloeren aangetroffen in de woning.

Op het gelijkvloers ligt er een tegelvloer, op de eerste verdieping parket en op sommige delen (bergplaatsen van slaapkamer) een niet-verdacht vloerzeil.

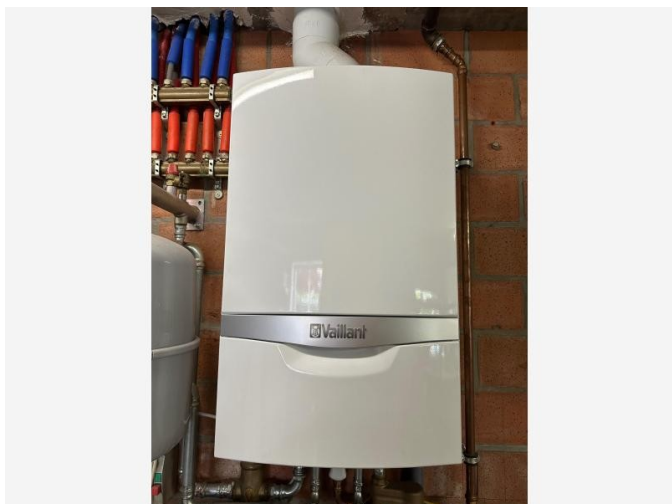
Betreft een doorstomer van het merk Vaillant, bouwjaar 2014. Gelet het recente bouwjaar is deze vrij van asbesthoudende toepassingen.

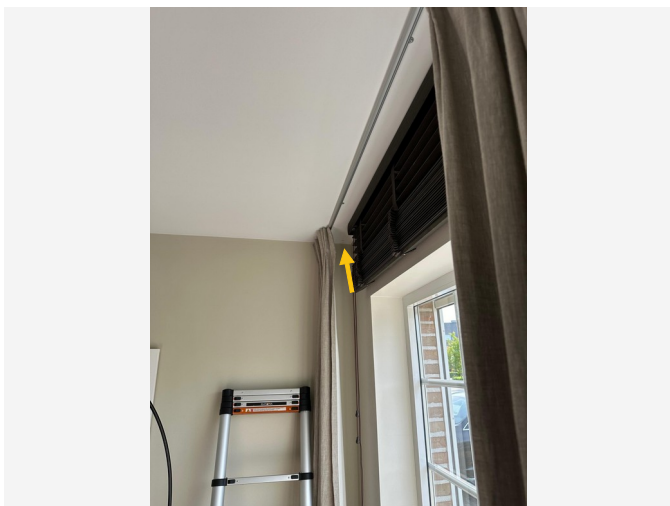
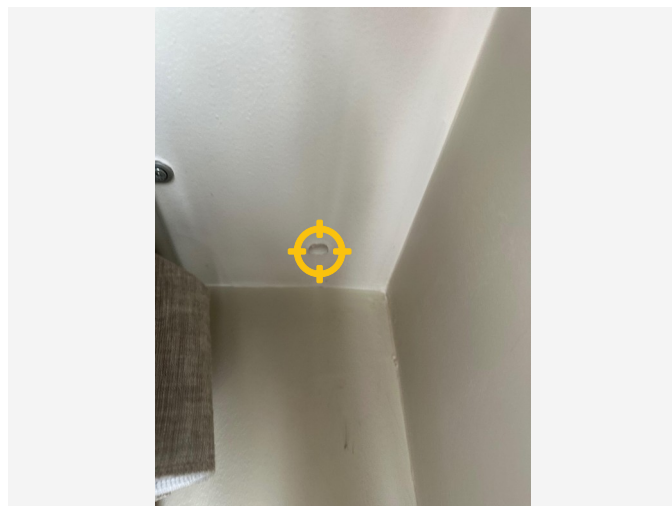
Geen asbest

#	Type	Referentie	Resultaat
11.1	Mengmonster	MM2	Geen asbest

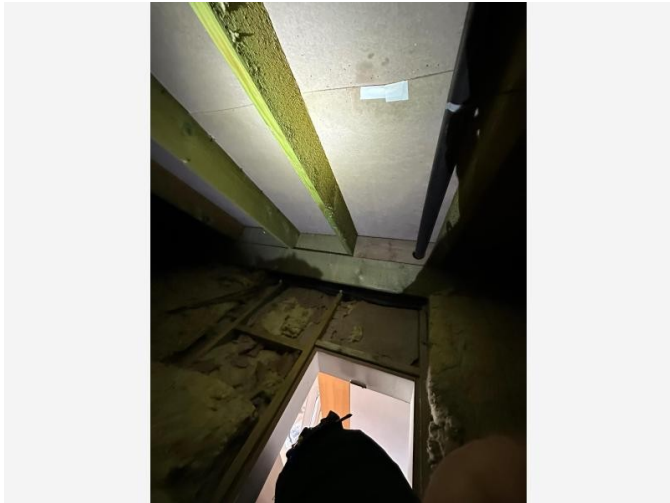
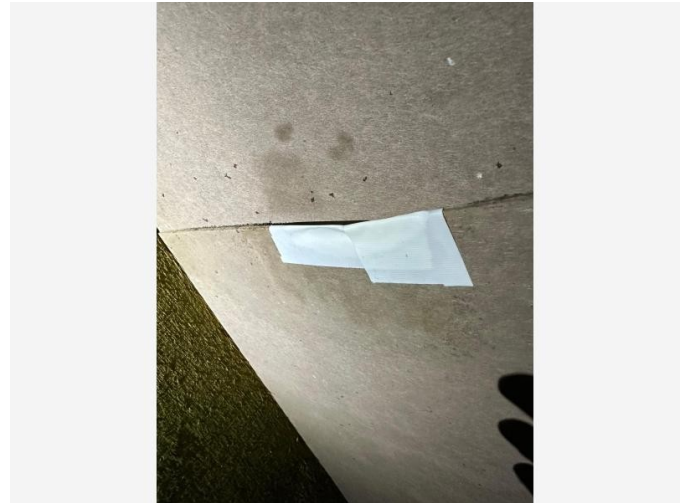
Geen asbest

#	Type	Referentie	Resultaat
12.1	Puntmonster	PS1	Geen asbest

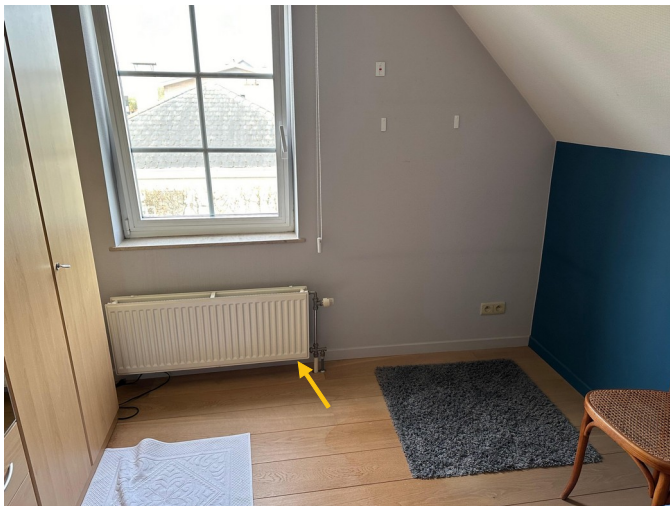
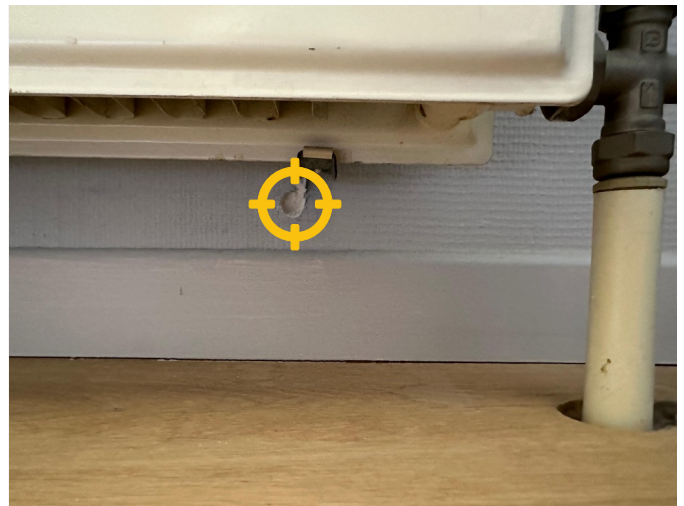
Fiche 13: Pleisterwerk muren

Geen asbest

#	Type	Referentie	Resultaat
13.1	Mengmonster	MM1	Geen asbest
