Asbestinventarisatetest

Clemenceaustraat 277, 2860 Sint-Katelijne-Waver

Attestnummer : 20231004-000213.000

Uitgegeven op : 04.10.2023

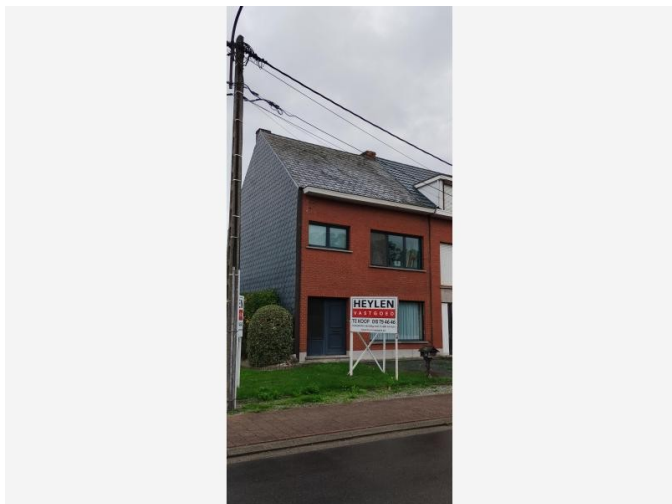
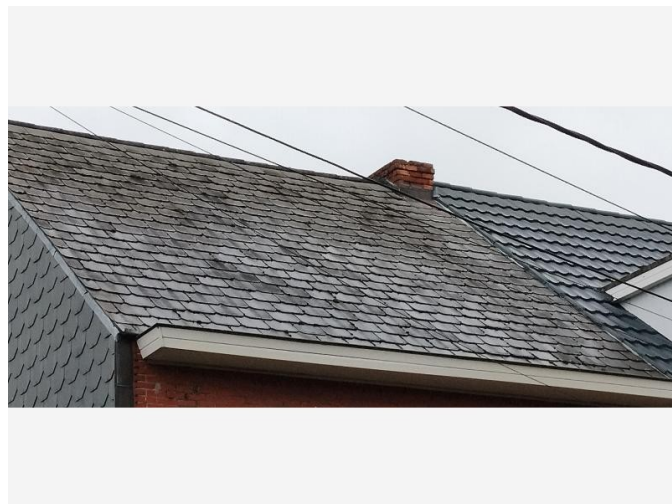
Het asbestmateriaal valt onder de mijlpaal van 2034.

Eindbeoordeling materiaalrisico	Laag materiaalrisico en/of verlaagde kans op vezelvrijgave
---------------------------------	--

Gebondenheid	Categorie 1: hechtgebonden in oorsprong
Asbestsoort (vezeltype)	Crocidoliet aanwezig
Asbestconcentratie	Laag (< 50%)
Afschermingsgraad van het gehele materiaal	Geheel of deels vrij aan de buitenlucht
Toestand van het materiaal	Licht beschadigd, licht verweerd. Intact materiaal type Pical – asbestboard of categorie III 'gebondenheid'

Beschrijving	Dak (leien)
Omgeving	Buiten
Primaire drager	Schuin dak
Asbestmateriaal	Dak- en gevelbekleding - Lei, shingle
Bindmiddel van asbestmateriaal	Cement
Gebondenheid op basis van bindmiddel	Hecht
Hoeveelheid (oppervlakte - aantal)	• 40,00 m ² - 1 stuk
Totale oppervlakte	40,00 m ²
Eenvoudig bereikbaar	Ja
Bevestigingswijze	• Genageld, geniet

Verwijderen

- Zorg voor een veilig beheer en verwijder dit asbestmateriaal wanneer het bij werken eenvoudig bereikbaar wordt. Controleer de toestand jaarlijks op wijzigingen.

- Eenvoudige handelingen: mag via doe-het-zelf of door werknemer(s) met opleidingsattest eenvoudige handelingen
Dragen van de nodige beschermingsmiddelen (mondmasker ffp3, handschoenen, tyvec)
Indien mogelijk de ondervloer afdekken, golfplaten voorzichtig verwijderen, extra fixeren, niet breken, niet gooien, onmiddellijk verpakken of voorzichtig in container met asbestbag plaatsen.

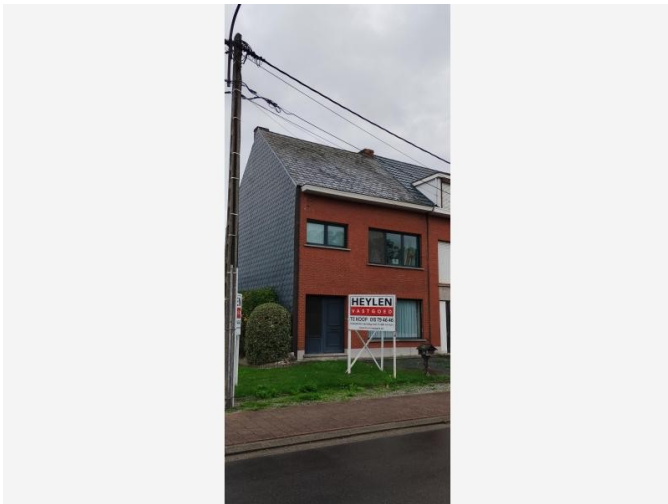
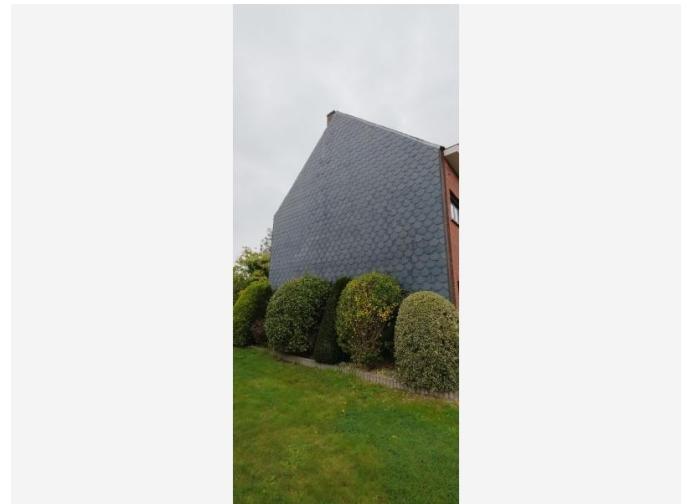
Het asbestmateriaal valt onder de mijlpaal van 2034.

Eindbeoordeling materiaalrisico	Laag materiaalrisico en/of verlaagde kans op vezelvrijgave
---------------------------------	--

Gebondenheid	Categorie 1: hechtgebonden in oorsprong
Asbestsoort (vezeltype)	Crocidoliet aanwezig
Asbestconcentratie	Laag (< 50%)
Afschermingsgraad van het gehele materiaal	Geheel of deels vrij aan de buitenlucht
Toestand van het materiaal	Onbeschadigd, niet verweerd

Beschrijving	Leien (zijgevel)
Omgeving	Buiten
Primaire drager	Wand buitenschil
Asbestmateriaal	Dak- en gevelbekleding - Lei, shingle
Bindmiddel van asbestmateriaal	Cement
Gebondenheid op basis van bindmiddel	Hecht
Hoeveelheid (oppervlakte - aantal)	• 55,00 m ² - 1 stuk
Totale oppervlakte	55,00 m ²
Eenvoudig bereikbaar	Ja
Bevestigingswijze	• Genageld, geniet

Verwijderen

- Zorg voor een veilig beheer. Vermijd het beschadigen van het asbestmateriaal. Controleer de toestand jaarlijks op wijzigingen.

- Eenvoudige handelingen: mag via doe-het-zelf of door werknemer(s) met opleidingsattest eenvoudige handelingen

Dragen van de nodige beschermingsmiddelen (mondmasker ffp3, handschoenen, tyvec)

Indien mogelijk de ondervloer afdekken, golfplaten voorzichtig verwijderen, extra fixeren, niet breken, niet gooien, onmiddellijk verpakken of voorzichtig in container met asbestbag plaatsen.

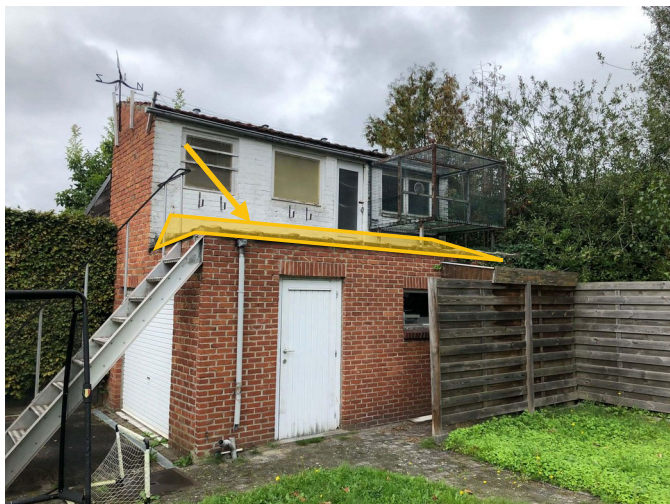
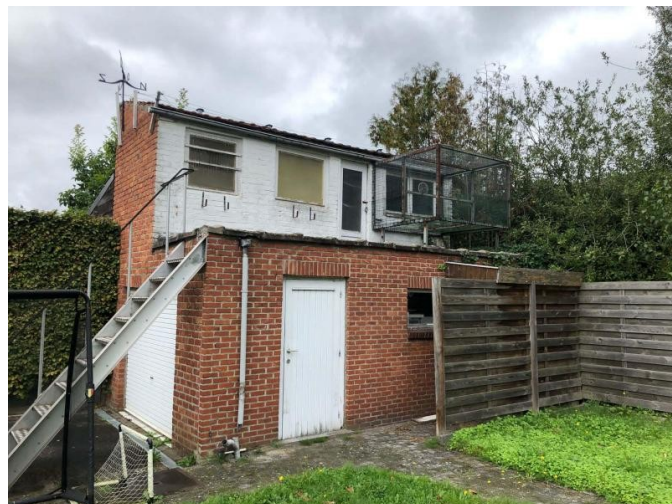
Het asbestmateriaal valt onder de mijlpaal van 2040.

Eindbeoordeling materiaalrisico	Laag materiaalrisico en/of verlaagde kans op vezelvrijgave
---------------------------------	--

Gebondenheid	Categorie 1: hechtgebonden in oorsprong
Asbestsoort (vezeltype)	Crocidoliet aanwezig
Asbestconcentratie	Laag (< 50%)
Afschermingsgraad van het gehele materiaal	Geheel of deels vrij aan de buitenlucht
Toestand van het materiaal	Licht beschadigd, licht verweerd. Intact materiaal type Pical – asbestboard of categorie III 'gebondenheid'

Beschrijving	Roofing (tuinhuis)
Omgeving	Buiten
Primaire drager	Plat dak
Asbestmateriaal	Dak- en gevelbekleding - Roofing
Bindmiddel van asbestmateriaal	Bitumen (roofing, teer, asfalt)
Gebondenheid op basis van bindmiddel	Hecht
Hoeveelheid (oppervlakte - aantal)	• 8,00 m ² - 1 stuk
Totale oppervlakte	8,00 m ²
Eenvoudig bereikbaar	Ja
Bevestigingswijze	• Verlijmd, ingegoten, versmeerd

Identificatiemethode	Vaststelling zonder monstername Motivatie: Groot risico op structurele gevolgschade (lekschade, werking installatie,...)
Destructieve handeling voor identificatie	Nee
Opmerking	In het inspectieprotocol is een monstername van roofing verplicht om dit te identificeren als niet-asbesthoudend. Een monstername is echter niet mogelijk wegens kans op lekkage.

Zorgvuldig beheren

- Zorg voor een veilig beheer. Vermijd het beschadigen van het asbestmateriaal. Controleer de toestand jaarlijks op wijzigingen.

- Eenvoudige handelingen: mag via doe-het-zelf of door werknemer(s) met opleidingsattest eenvoudige handelingen
EH opgeleid personeel (dakwerker met 8u basisopleiding asbest), Roofing is gelijmd/gebrand.

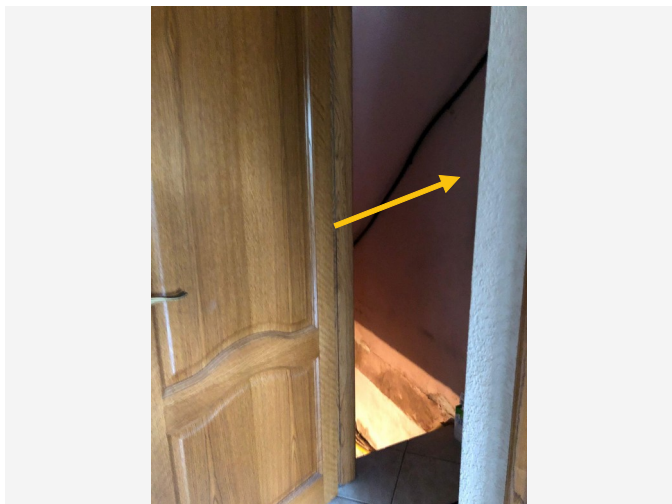
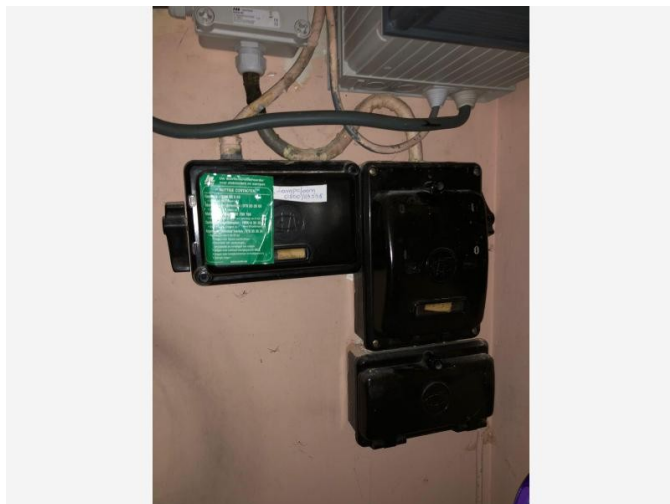
Het asbestmateriaal valt onder de mijlpaal van 2040.

Eindbeoordeling materiaalisico	Laag materiaalisico en/of verlaagde kans op vezelvrijgave
--------------------------------	---

Gebondenheid	Categorie 1: hechtgebonden in oorsprong
Asbestsoort (vezeltype)	Crocidoliet aanwezig
Asbestconcentratie	Laag (< 50%)
Afschermingsgraad van het gehele materiaal	Geheel of deels (ook) vrij aan de binnenlucht
Toestand van het materiaal	Onbeschadigd, niet verweerd

Beschrijving	Bakeliet (elektriciteitskast)
Omgeving	Binnen
Primaire drager	Communicatie en elektrische infrastructuur en uitrusting
Asbestmateriaal	Plaat, paneel, tablet - Type Bakeliet
Bindmiddel van asbestmateriaal	Kunststof of -hars
Gebondenheid op basis van bindmiddel	Hecht
Hoeveelheid (oppervlakte - dikte - aantal)	• 1,00 m ² - 2,00 cm - 1 stuk
Totaal volume	0,02 m ³
Eenvoudig bereikbaar	Ja
Bevestigingswijze	• Geschroefd
Identificatiemethode	Vaststelling zonder monsternamen

Destructieve handeling voor identificatie	Nee
Opmerking	Vermoedelijk zullen de toepassingen verwijderd worden bij aanpassing van het elektriciteitsnetwerk.

Zorgvuldig beheren

- Verwijder dit asbestmateriaal zo snel mogelijk. Volg de toestand goed op.

- Eenvoudige handelingen: mag via doe-het-zelf of door werknemer(s) met opleidingsattest eenvoudige handelingen
Schakelaars, stopcontacten en andere gelijkaardige toepassingen kunnen eenvoudig losgeschroefd worden --> EH doe-het-zelf. Afgesloten of verzegelde kast --> EH opgeleid techniker personeel 8u basisopleiding asbest.

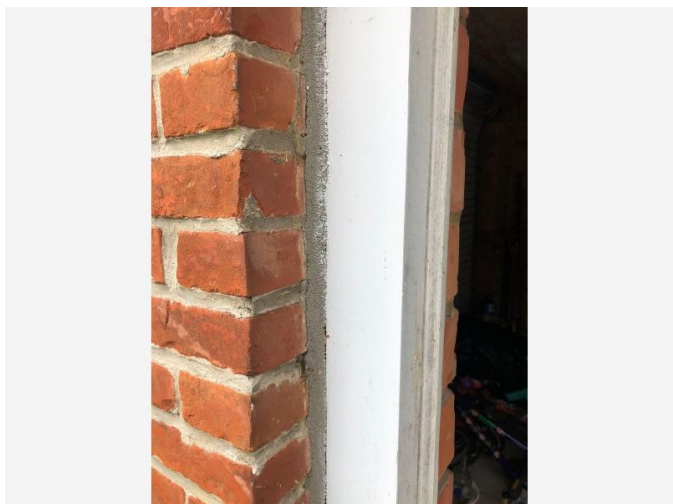
Er werd geen mastiek aangetroffen.

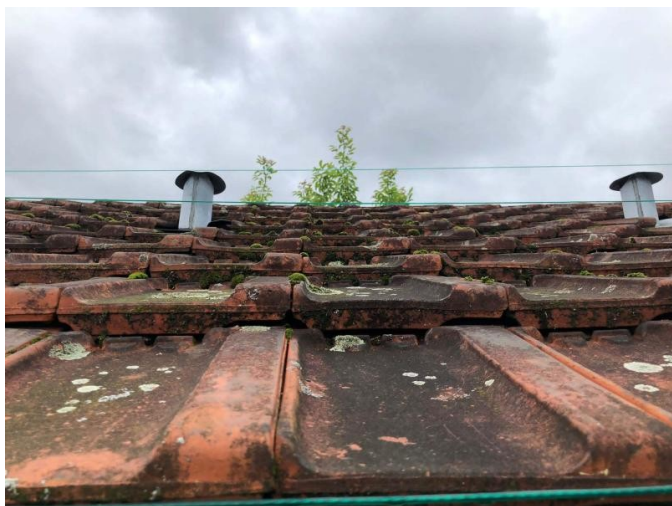
Het dak werd gecontroleerd en als niet-asbesthoudend beschouwd. (dakpannen)

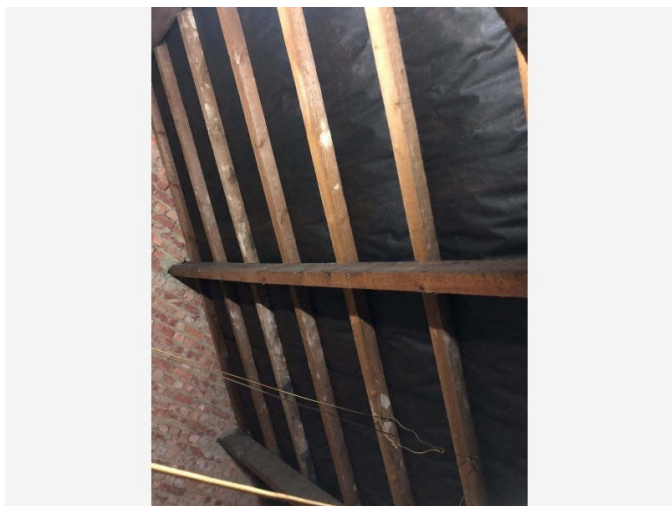
Het onderdak werd gecontroleerd en als niet-asbesthoudend beschouwd.

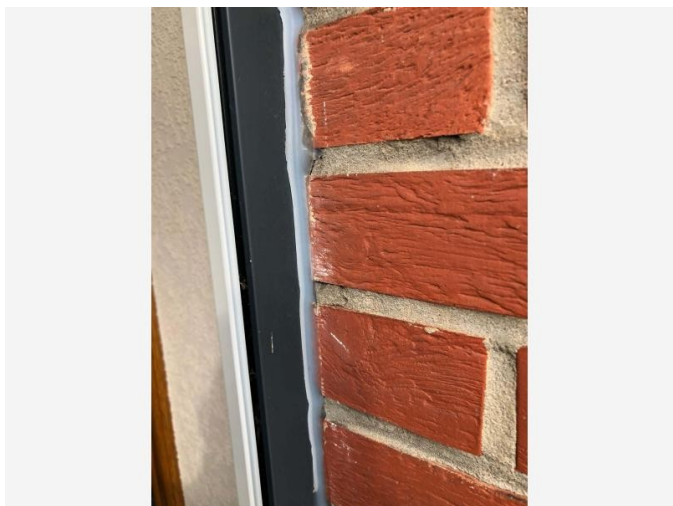
De mastiek werd gecontroleerd en als niet-asbesthoudend beschouwd. (zacht en elastisch)

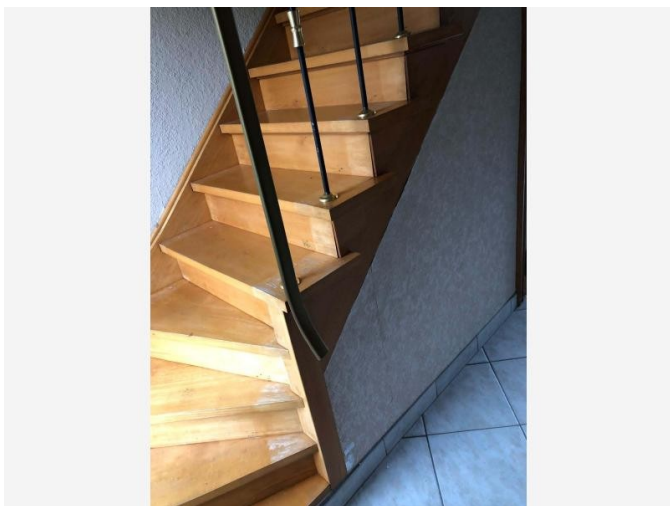
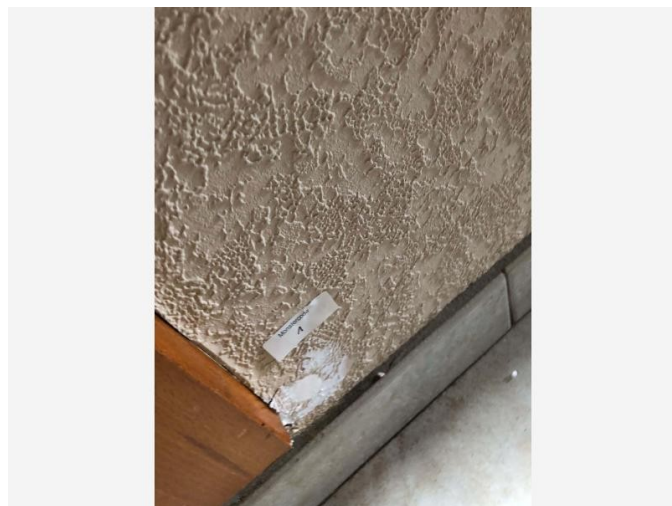
Fiche 9: Pleisterwerk (muren)

Geen asbest

#	Type	Referentie	Resultaat
9.1	Mengmonster	1	Geen asbest

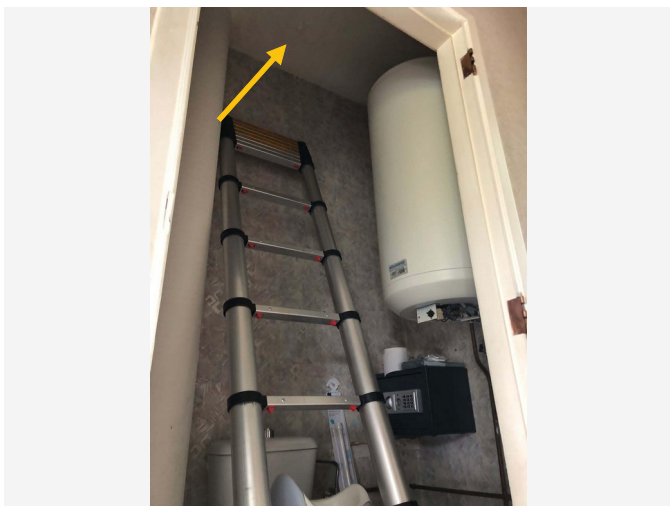
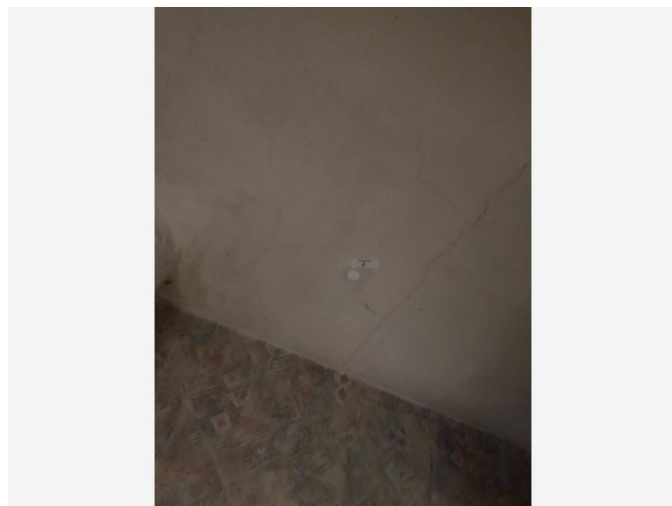
Fiche 10: Pleisterwerk (plafonds)

Geen asbest

#	Type	Referentie	Resultaat
10.1	Mengmonster	2	Geen asbest
