# Asbestinventarisatetest

Schrieksebaan 46, 3140 Keerbergen

Attestnummer : 20250618-000022.000

Uitgegeven op : 18.06.2025

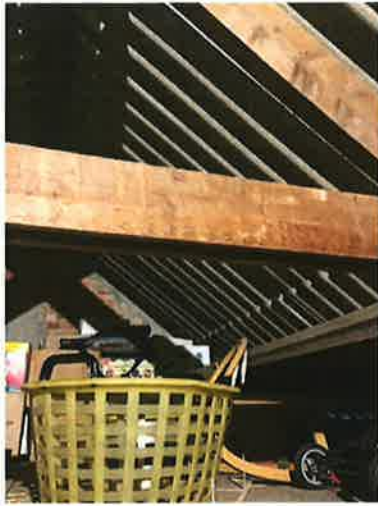
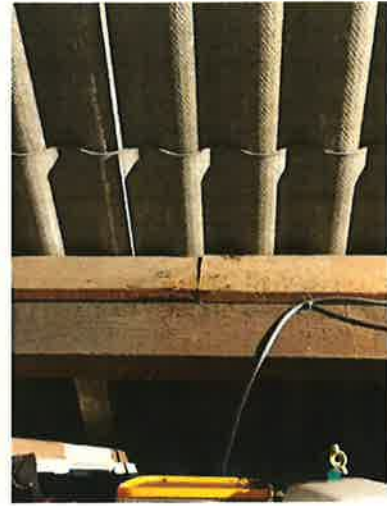
| Eindbeoordeling materiaalrisico | Verhoogd materiaalrisico en/of verhoogde kans op vezelvrijgave |

| Toestand van het materiaal | Matig beschadigd, matig verweerd |

| # | Type | Referentie | Resultaat |
|---|---|---|---|
| 1.1 | Puntmonster | MM04 | Chrysotiel |

| Beschrijving | Garage golfplaten |
| Asbestmateriaal | Dak- en gevelbekleding - Golfplaat |
| Hoeveelheid (oppervlakte - aantal) | • 70,00 m <sup>2</sup> - 1 stuk |

Het asbestmateriaal valt onder de mijlpaal van 2040.

- Verwijder dit asbestmateriaal zo snel mogelijk. Volg de toestand goed op.

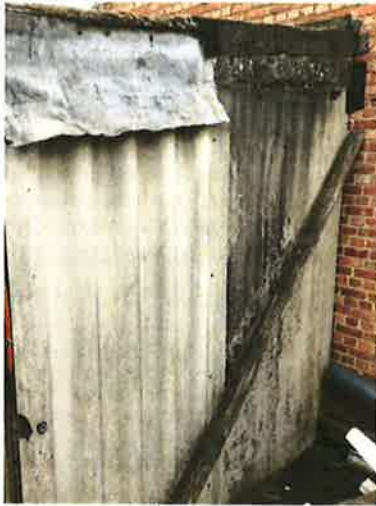
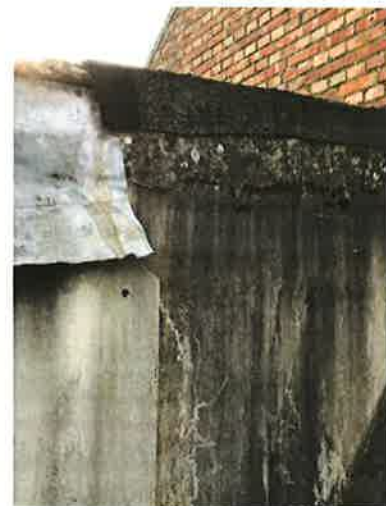
| Eindbeoordeling materiaalrisico | Verhoogd materiaalrisico en/of verhoogde kans op vezelvrijgave |

| Asbestsoort (vezeltype) | Crocidoliet aanwezig |
| Toestand van het materiaal | Matig beschadigd, matig verweerd |

| Beschrijving | Wand tuinberging |
| Asbestmateriaal | Dak- en gevelbekleding - Plaat |

Het asbestmateriaal valt onder de mijlpaal van 2034.

- Verwijder dit asbestmateriaal zo snel mogelijk. Volg de toestand goed op.

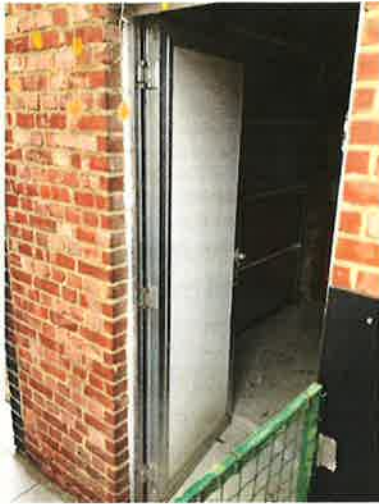
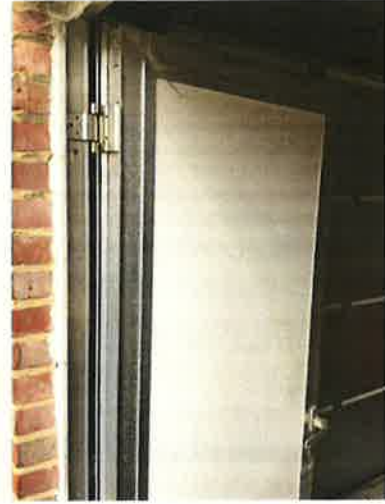
| Eindbeoordeling materiaalrisico | Laag materiaalrisico en/of verlaagde kans op vezelvrijgave |

| Toestand van het materiaal | Onbeschadigd, niet verweerd |

| Beschrijving | Deurplaten |
| Asbestmateriaal | Plaat, paneel, tablet - Generiek |

Het asbestmateriaal valt onder de mijlpaal van 2040.

- Zorg voor een veilig beheer. Vermijd het beschadigen van het asbestmateriaal. Controleer de toestand jaarlijks op wijzigingen.

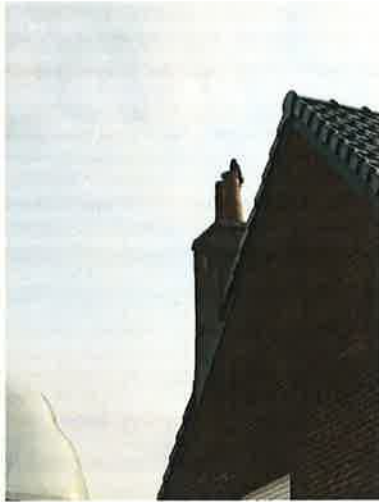
**Reden:** Het onderzoek kan niet uitgevoerd worden binnen de bepalingen van de Welzijnswet

**Uitleg van de asbestdeskundige:** De binnenkant van de schouw is niet inspecteerbaar. In de periode dat deze woning werd gebouwd, werd mogelijk een asbesthoudend rookgaskanaal of een asbesthoudende beplating gebruikt aan de binnenzijde.

Indien bij werken asbestverdachte toepassingen inspecteerbaar zijn, dienen ze alsnog onderzocht te worden door een asbestdeskundige.

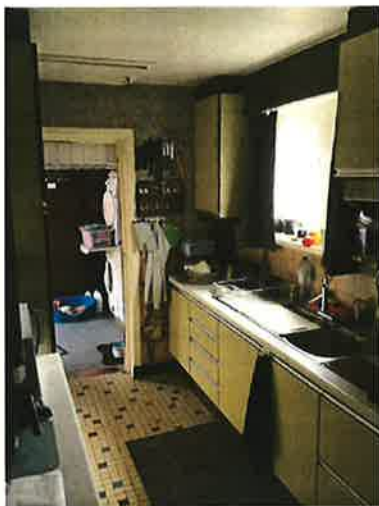
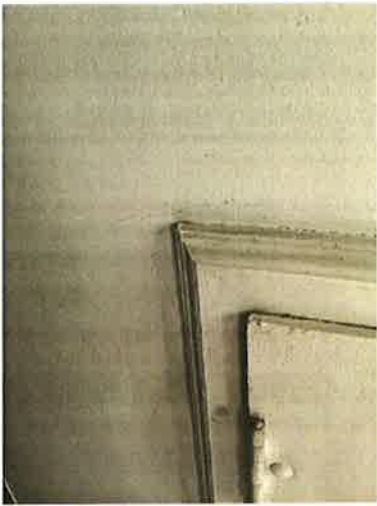
# Fiche 6: Pleisterwerk plafonds

Geen asbest

| # | Type | Referentie | Resultaat |
|---|---|---|---|
| 6.1 | Mengmonster | MM03 | Geen asbest |

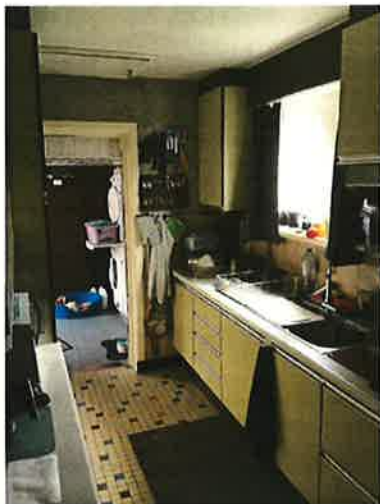
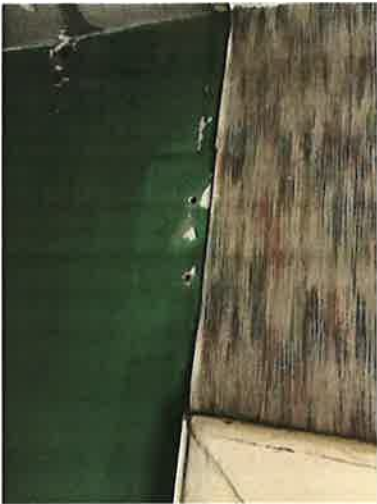
# Fiche 7: Pleisterwerk muren

Geen asbest

| # | Type | Referentie | Resultaat |
|---|---|---|---|
| 7.1 | Mengmonster | MM01 | Geen asbest |

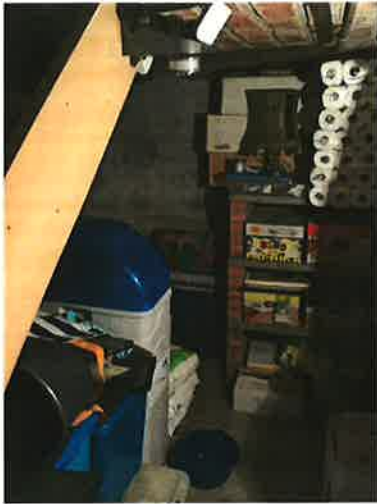
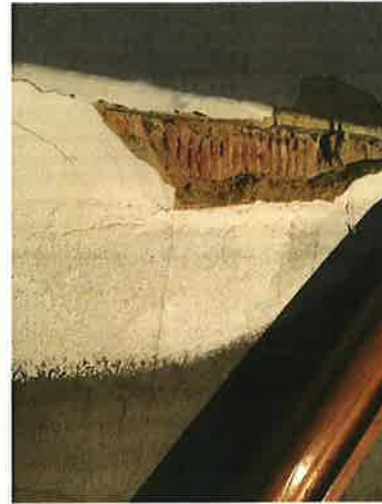
## Fiche 8: Cementering kelder

Geen asbest

| # | Type | Referentie | Resultaat |
|---|---|---|---|
| 8.1 | Mengmonster | MM02 | Geen asbest |
