# Asbestinventarisatetest

Oude Baan 151, 2820 Bonheiden

Attestnummer : 20251009-000046.000

Uitgegeven op : 09.10.2025

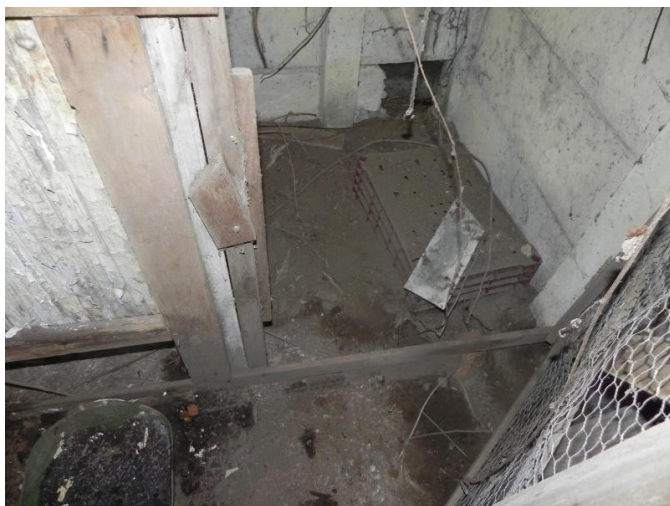
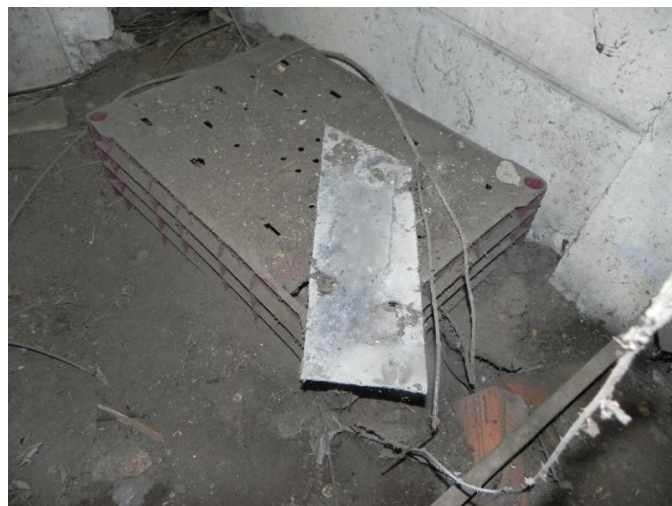
| Beschrijving | Afval binnen |
| Type afvalstof | Betreft stock-voorraad of gedemonteerde asbestmaterialen |
| Asbestmaterialen | <ul style="list-style-type: none"><li>Dak- en gevelbekleding - Lei, shingle</li></ul> |
| Hoeveelheid (gewicht - aantal) | <ul style="list-style-type: none"><li>0,50 kg - 1 stuk</li></ul> |

**Dringend verwijderen**

- Verwijder het asbestafval.

- Eenvoudige handelingen: mag via doe-het-zelf of door werknemer(s) met opleidingsattest eenvoudige handelingen  
Als dit materiaal verwijderd kan worden zonder het te breken, te beschadigen, dan mag met dit met eenvoudige handelingen.

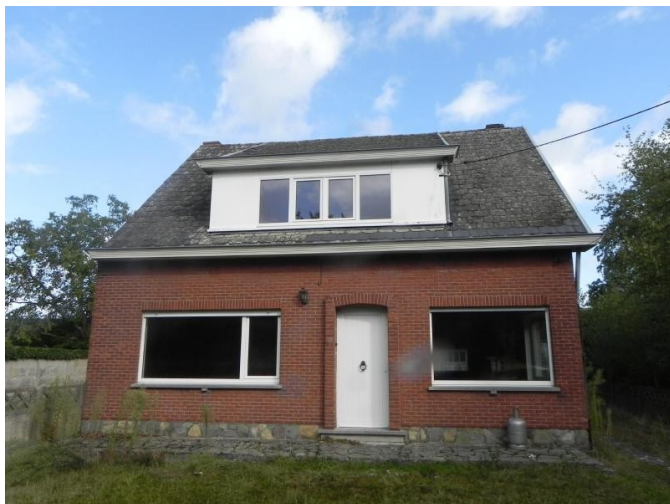
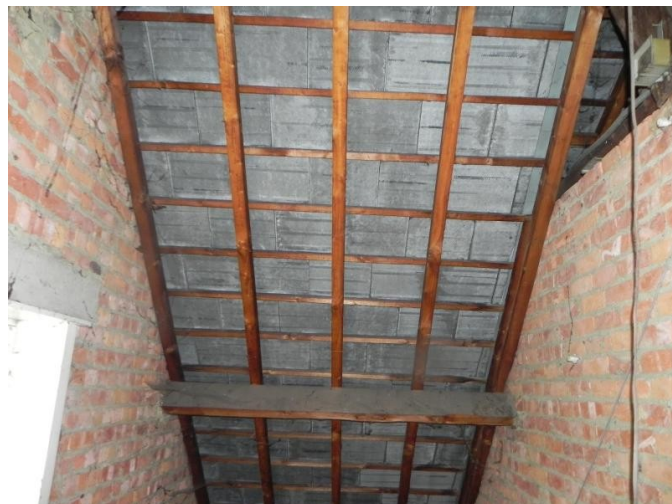
| Eindbeoordeling materiaalrisico | Hoog materiaalrisico en/of hoge kans op vezelvrijgave |

| Asbestsoort (vezeltype) | Crocidoliet aanwezig |
| Toestand van het materiaal | Matig beschadigd, matig verweerd |

| Beschrijving | Leien op dak |
| Hoeveelheid (oppervlakte - aantal) | • 140,00 m <sup>2</sup> - 1 stuk |

**Dringend verwijderen**

- Verwijder dit asbestmateriaal zo snel mogelijk. Volg de toestand goed op.
- Hemelwater dat afspoelt van asbestcement daken of gevels kan asbestdeeltjes bevatten. Gebruik het enkel voor gesloten circuits (bv. spoelen toiletten). Reinig na het vervangen van het dak of de gevel de dakgoten en regenwaterput of -ton om asbesthoudend sediment of slib te verwijderen
- Voer bijkomende staalname(s) uit.

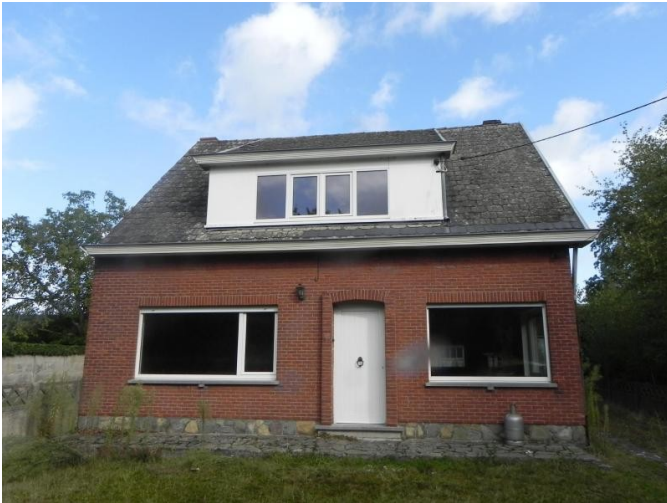
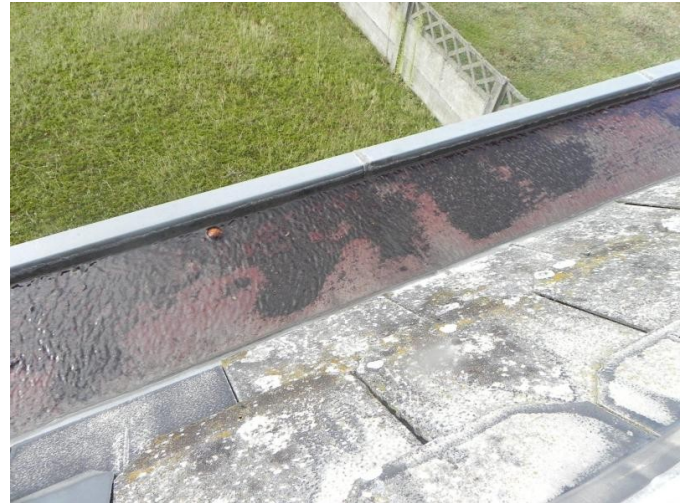
## Fiche 5: Slib in dakgoten

Asbestmateriaal - afvalstof

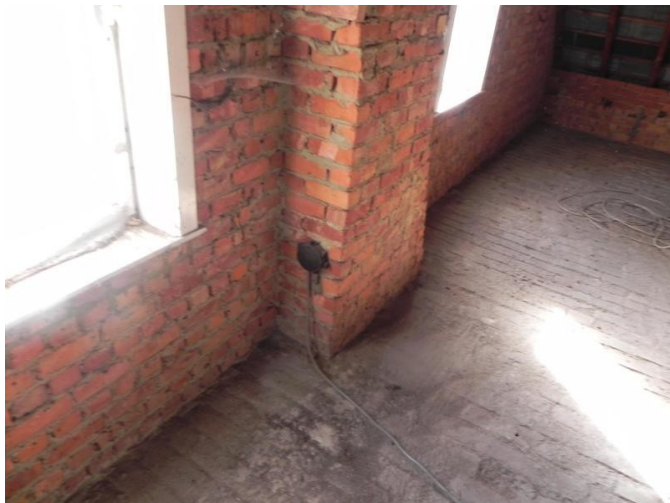
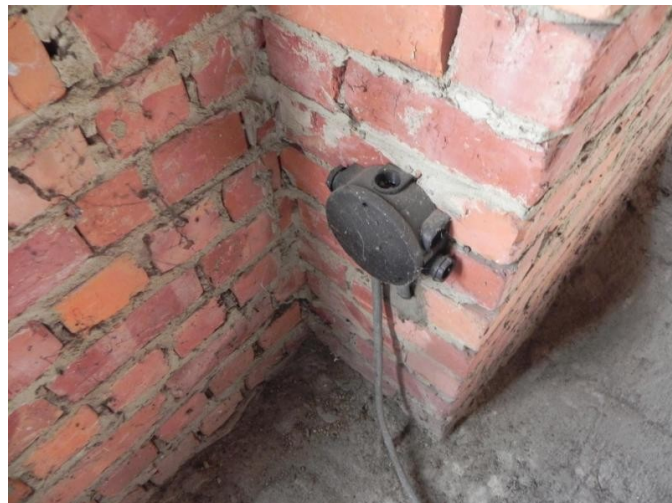
## Fiche 9: Bakeliet (Radiatorkranen, aftakdozen, schakelaars,...)

Asbestmateriaal

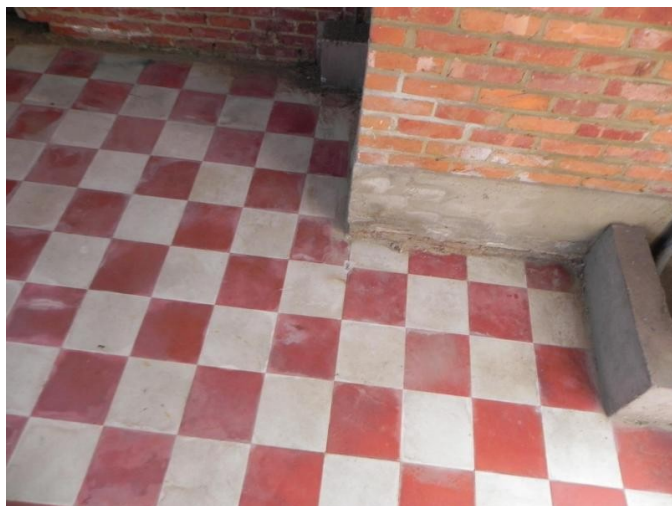
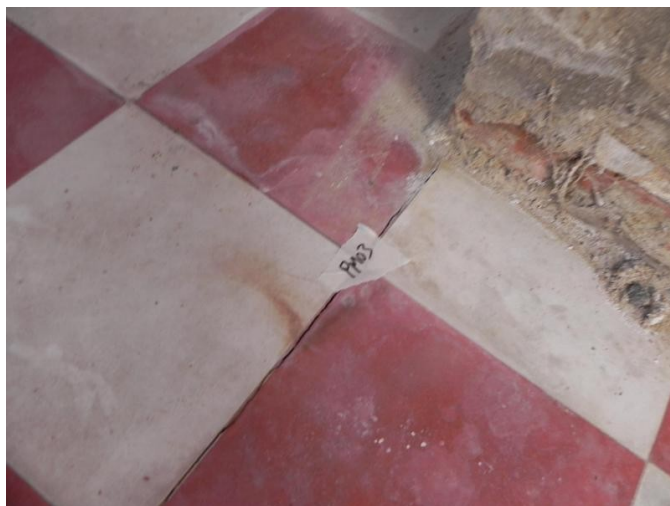
## Fiche 17: Tegelvloer berging

Geen asbest

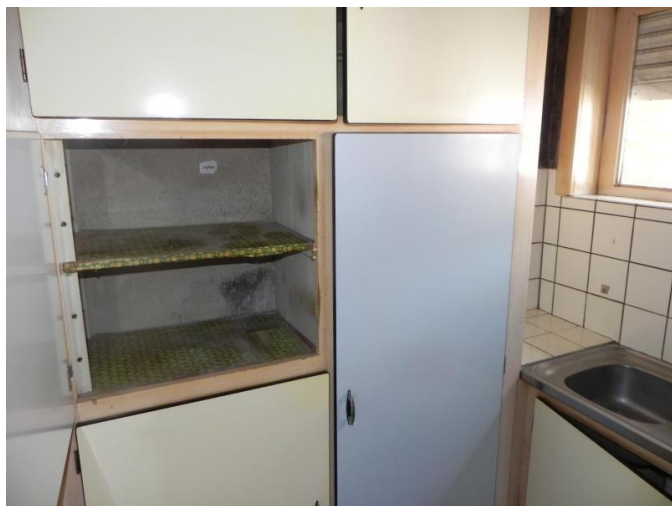
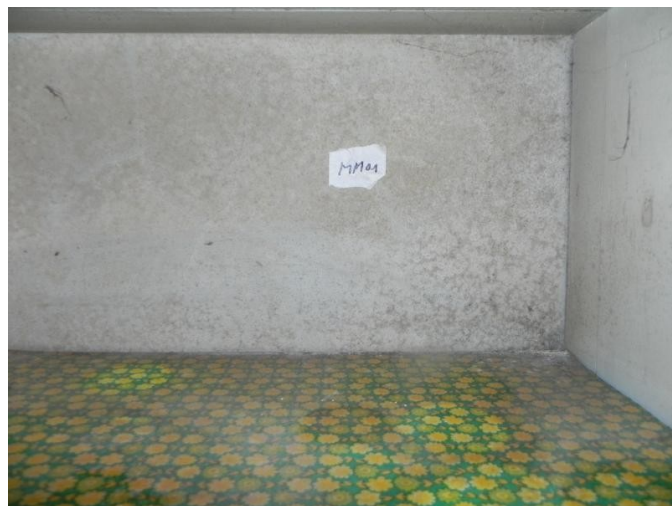
## Fiche 18: Pleisterwerk aan muren

Geen asbest

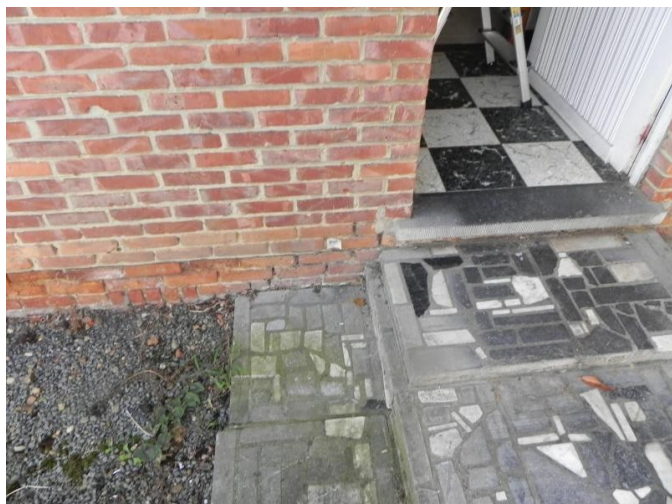
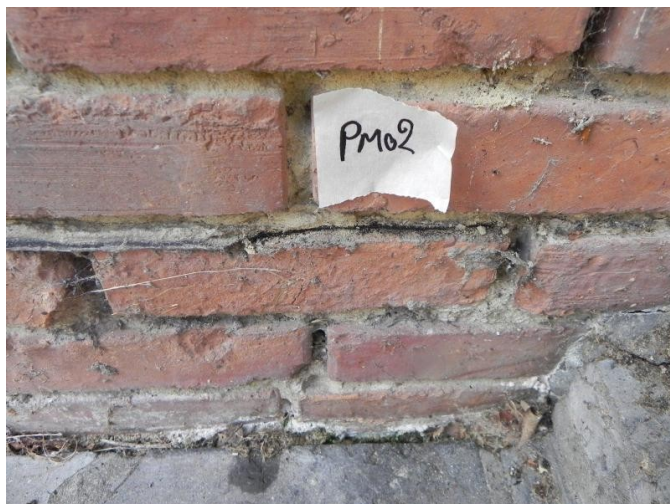
## Fiche 19: Bitumen waterkering

Geen asbest

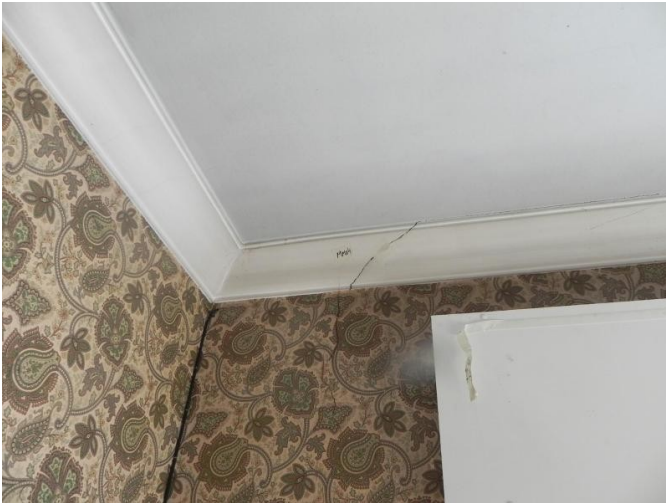
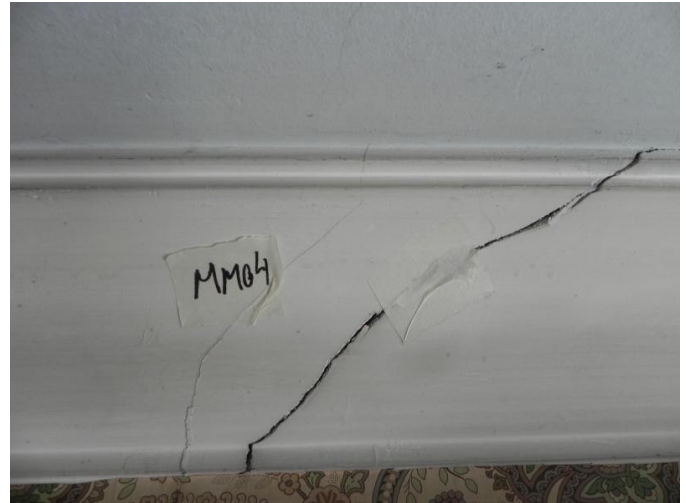
## Fiche 20: Moluren plafond

Geen asbest

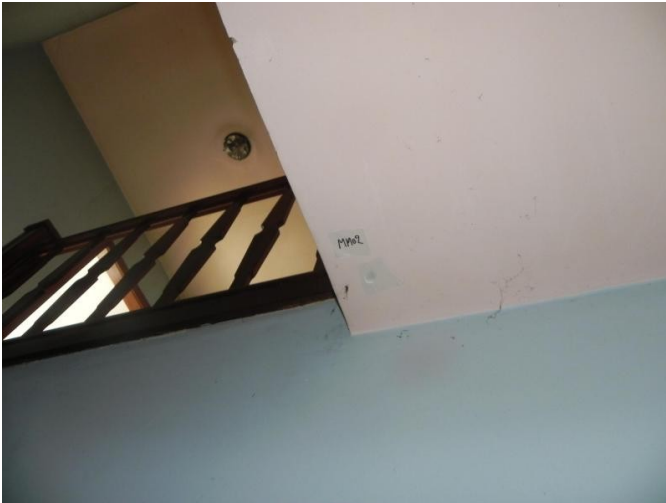
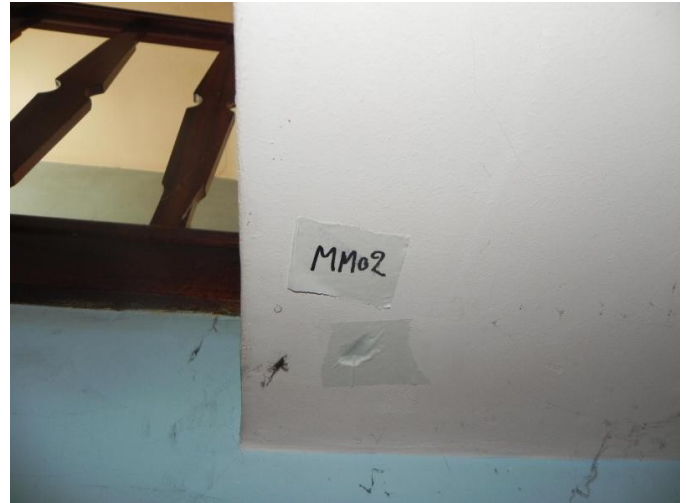
## Fiche 21: Pleisterwerk aan plafond

Geen asbest

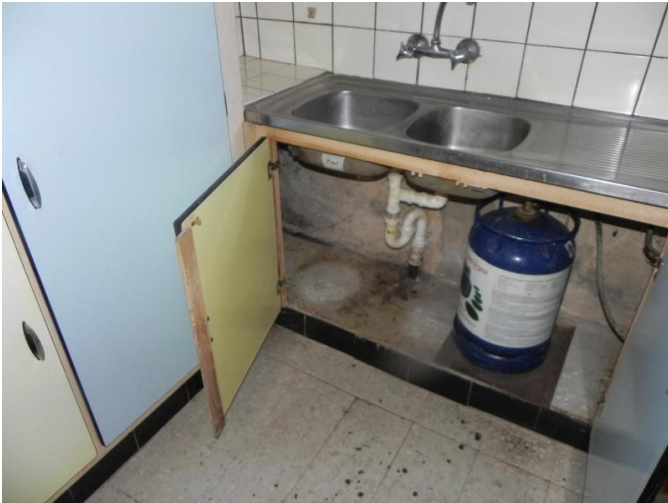
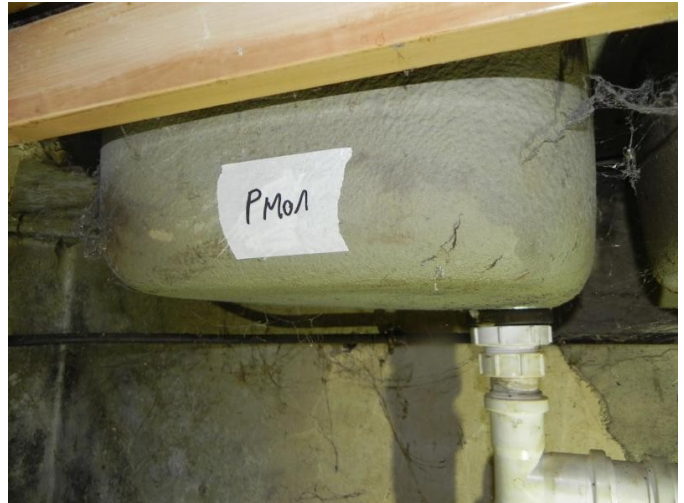
## Fiche 22: Coating op spoelbak keuken

Geen asbest

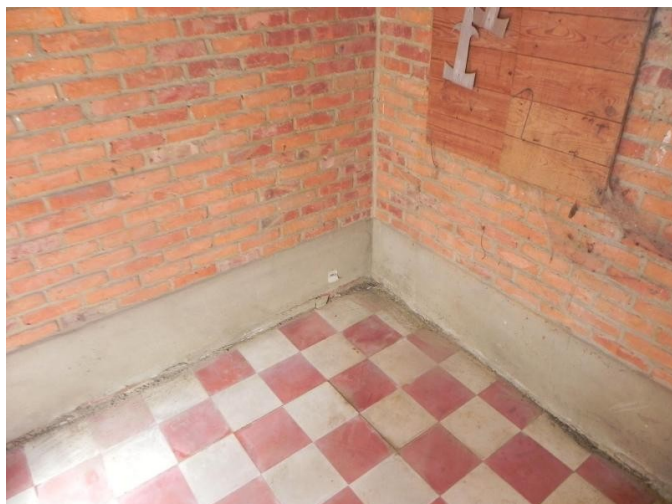
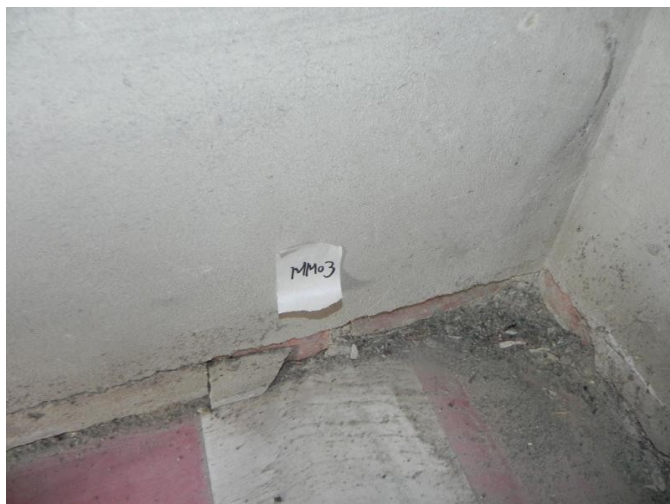
## Fiche 23: Cementlaag

Geen asbest
