# Asbestinventarisatetest

Hoge Brugstraat 33, 2220 Heist-op-den-Berg

Attestnummer : 20251008-000087.000

Uitgegeven op : 08.10.2025

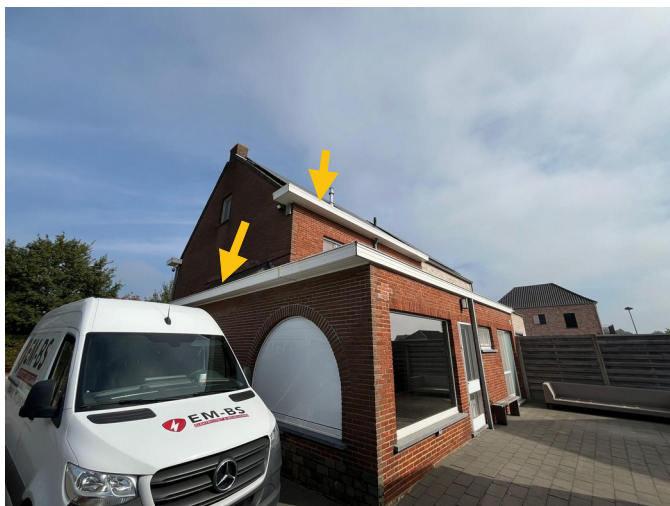
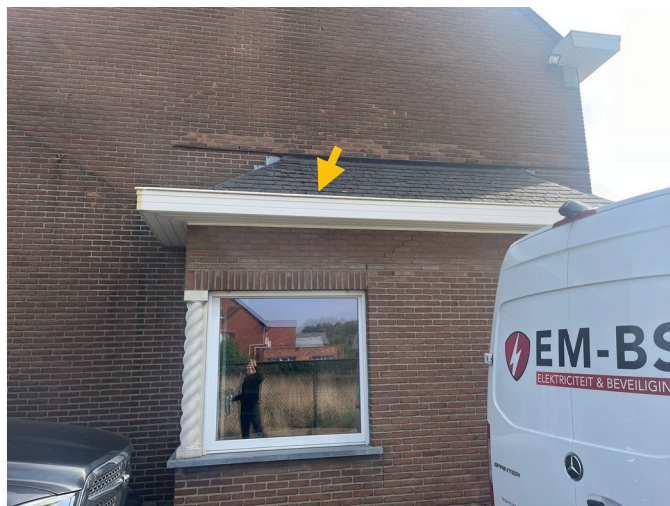
## Fiche 1: Slib in dakgoten

Asbestmateriaal - afvalstof

| Beschrijving | Slib in dakgoten |
| Type afvalstof | Betreft resten (contaminatie) van verwerking of beschadiging |
| Besmette materialen | <ul style="list-style-type: none"><li>• Organisch materiaal (mos, mest, vegetatie, ...)</li><li>• Sediment (dakgoot, afvoerbuys, regenwaterput, ...)</li></ul> |
| Bron van de resten | golfplaten dakbedekking |
| Gebondenheid resten | Niet hecht |
| Hoeveelheid (gewicht - aantal) | <ul style="list-style-type: none"><li>• 10,00 kg - 1 stuk</li></ul> |

**Dringend verwijderen**

- Verwijder het asbestafval.

- Eenvoudige handelingen: enkel door erkend asbestverwijderaar  
Aangezien het hier over losgekomen vezels gaat van de cementtoepassingen en aangekoekt is met eventueel mos of sediment is dit enkel door erkende verwijderaars te verwijderen.

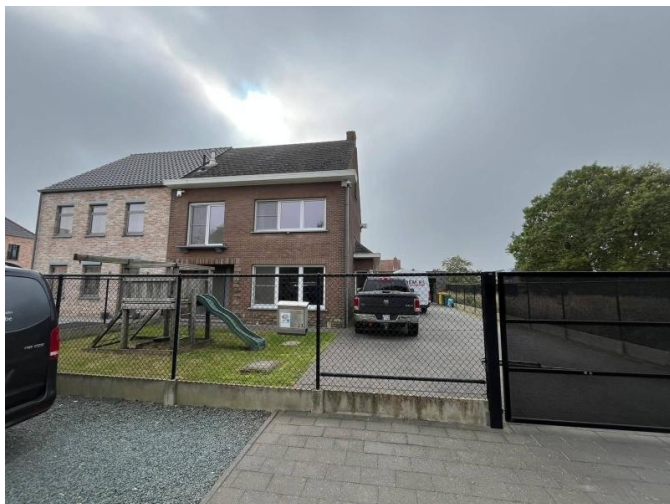
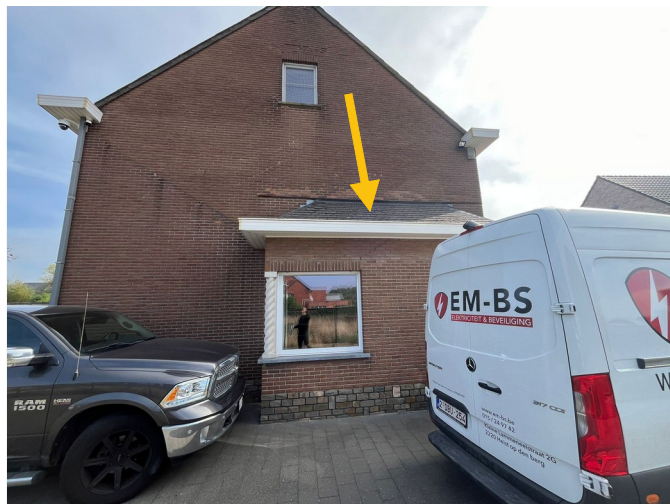
| Eindbeoordeling materiaalrisico | Verhoogd materiaalrisico en/of verhoogde kans op vezelvrijgave |

| Asbestsoort (vezeltype) | Crocidoliet aanwezig |
| Toestand van het materiaal | Matig beschadigd, matig verweerd |

| Beschrijving | Leien op dak |
| Hoeveelheid (oppervlakte - aantal) | • 130,00 m <sup>2</sup> - 1 stuk |

Verwijderen

- Verwijder dit asbestmateriaal zo snel mogelijk. Volg de toestand goed op.
- Hemelwater dat afspoelt van asbestcement daken of gevels kan asbestdeeltjes bevatten. Gebruik het enkel voor gesloten circuits (bv. spoelen toiletten). Reinig na het vervangen van het dak of de gevel de dakgoten en regenwaterput of -ton om asbesthoudend sediment of slib te verwijderen
- Voer bijkomende staalname(s) uit.

- Eenvoudige handelingen: mag via doe-het-zelf of door werknemer(s) met opleidingsattest eenvoudige handelingen  
Als dit materiaal verwijderd kan worden zonder het te breken, te beschadigen... , dan mag met dit met eenvoudige handelingen.  
Vermijd stofvorming en stofverspreiding op elk moment van de werken. Bevochtig of fixeer het materiaal.  
Het gebruik van sneldraaiende werktuigen (boormachine, slijpschijf, hogedrukreiniger...) is verboden.  
Zorg voor gepaste persoonlijke beschermingsmiddelen: minimaal FFP3-mondmasker (EN 149),

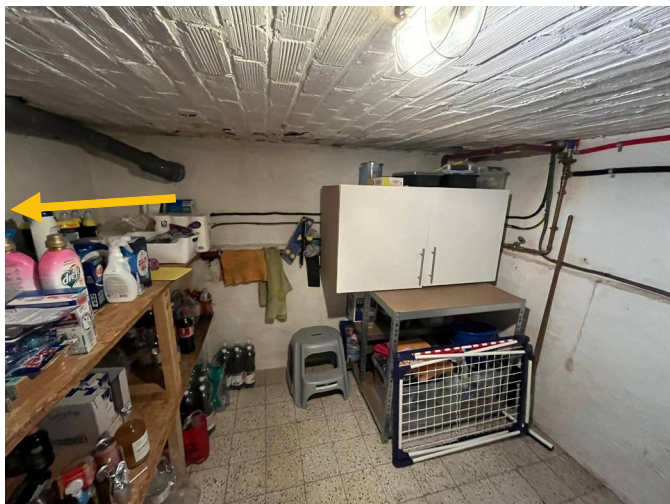
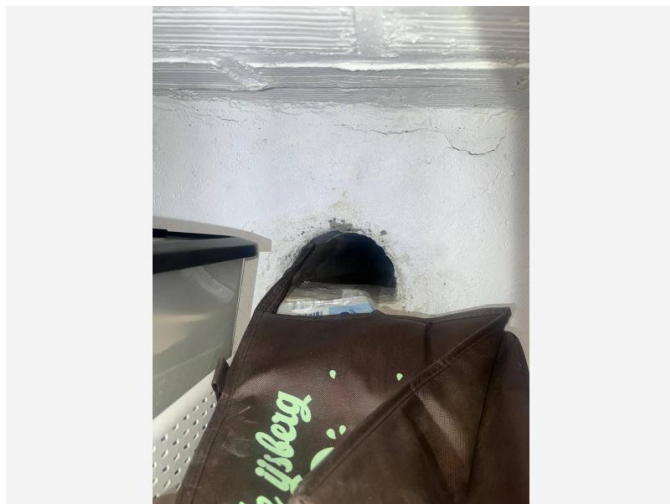
| Eindbeoordeling materiaalarisico | Verhoogd materiaalarisico en/of verhoogde kans op vezelvrijgave |

| Asbestsoort (vezeltype) | Crocidoliet aanwezig |
| Toestand van het materiaal | Licht beschadigd, licht verweerd. Intact calciumsilicaatmateriaal of categorie III 'gebondenheid' |

| Beschrijving | Verluchtingsbuizen in muur kelder |
| Hoeveelheid (lengte - omtrek - dikte - aantal) | <ul style="list-style-type: none"><li>• 3,00 m - 30,00 cm - 1,00 cm - 2 stuks</li></ul> |

Verwijderen

- Verwijder dit asbestmateriaal zo snel mogelijk. Volg de toestand goed op.
- Voer bijkomende staalname(s) uit.

- Eenvoudige handelingen: mag via doe-het-zelf of door werknemer(s) met opleidingsattest eenvoudige handelingen  
Als dit materiaal verwijderd kan worden zonder het te breken, te beschadigen... , dan mag met dit met eenvoudige handelingen.  
Vermijd stofvorming en stofverspreiding op elk moment van de werken. Bevochtig of fixeer het materiaal.  
Het gebruik van sneldraaiende werktuigen (boormachine, slijpschijf, hogedrukreiniger...) is verboden.  
Zorg voor gepaste persoonlijke beschermingsmiddelen: minimaal FFP3-mondmasker (EN 149), wegwerpoverall met kap (minimaal Cat III, type 5/6), wegwerphandschoenen en overschoenen of afspoelbaar schoeisel.  
Afval: particulieren kunnen dit dubbel en luchtdicht verpakt aanbieden bij hun recyclagepark (raadpleeg de

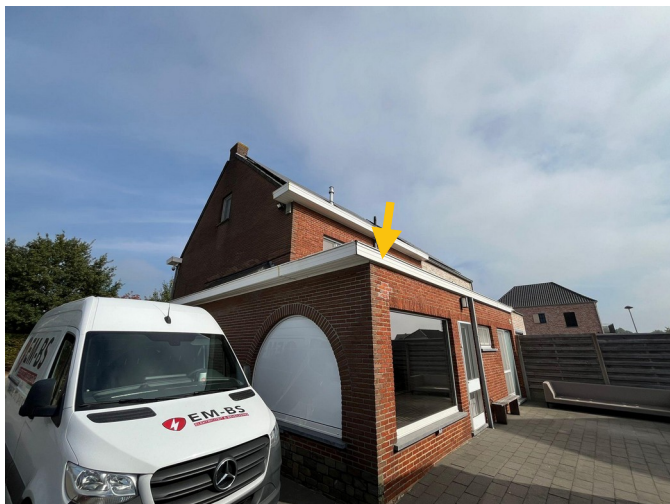
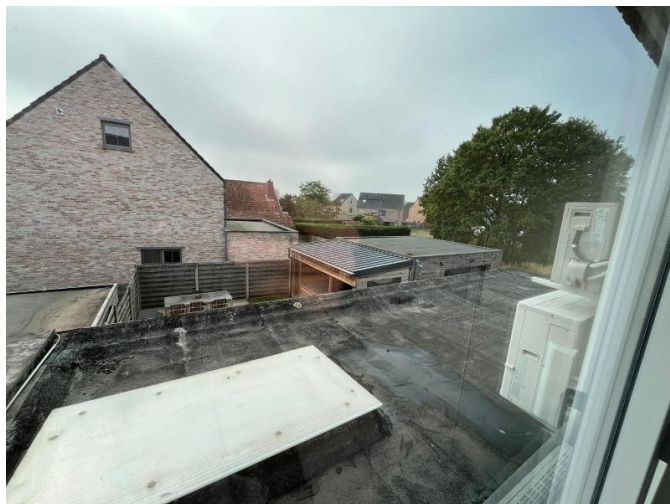
| Eindbeoordeling materiaalrisico | Laag materiaalrisico en/of verlaagde kans op vezelvrijgave |

| Asbestsoort (vezeltype) | Alleen chrysotiel |
| Toestand van het materiaal | Licht beschadigd, licht verweerd. Intact calciumsilicaatmateriaal of categorie III 'gebondenheid' |

| Beschrijving | Roofing op dak |
| Hoeveelheid (oppervlakte - aantal) | • 60,00 m <sup>2</sup> - 1 stuk |

Zorgvuldig beheren

- Zorg voor een veilig beheer. Vermijd het beschadigen van het asbestmateriaal. Controleer de toestand jaarlijks op wijzigingen.
- Voer bijkomende staalname(s) uit.

- Eenvoudige handelingen: mag via doe-het-zelf of door werknemer(s) met opleidingsattest eenvoudige handelingen  
Als dit materiaal verwijderd kan worden zonder het te breken, te beschadigen... , dan mag met dit met eenvoudige handelingen echter alleen door werknemers met een opleidingsattest.  
Vermijd stofvorming en stofverspreiding op elk moment van de werken. Bevochtig of fixeer het materiaal.  
Het gebruik van sneldraaiende werktuigen (boormachine, slijpschijf, hogedrukreiniger...) is verboden.  
Zorg voor gepaste persoonlijke beschermingsmiddelen: minimaal FFP3-mondmasker (EN 149), wegwerpovertrek met kap (minimaal Cat III, type 5/6), wegwerphandschoenen en overschoenen of afspoelbaar schoeisel.

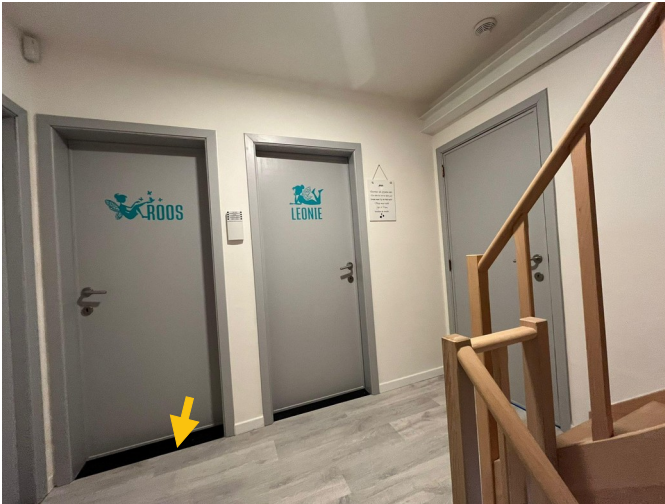
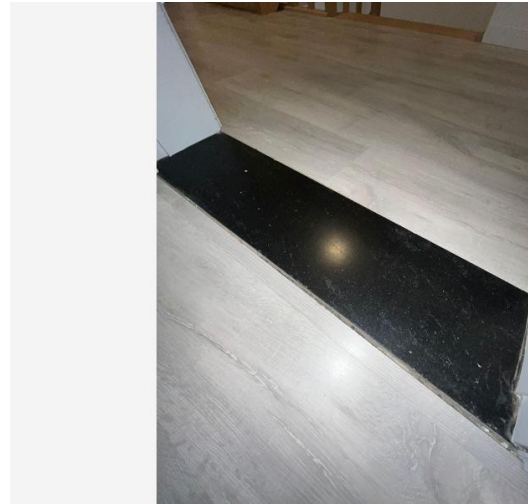
| Eindbeoordeling materiaalisico | Zeer laag materiaalisico en/of zeer lage kans op vezelvrijgave |

| Toestand van het materiaal | Onbeschadigd, niet verweerd |

| Beschrijving | Deurdorpels |

Zorgvuldig beheren

- Zorg voor een veilig beheer. Vermijd het beschadigen van het asbestmateriaal. Controleer de toestand jaarlijks op wijzigingen.
- Voer bijkomende staalname(s) uit.

- Eenvoudige handelingen: mag via doe-het-zelf of door werknemer(s) met opleidingsattest eenvoudige handelingen  
Als dit materiaal verwijderd kan worden zonder het te breken, te beschadigen... , dan mag met dit met eenvoudige handelingen.  
Vermijd stofvorming en stofverspreiding op elk moment van de werken. Bevochtig of fixeer het materiaal.  
Het gebruik van sneldraaiende werktuigen (boormachine, slijpschijf, hogedrukreiniger...) is verboden.  
Zorg voor gepaste persoonlijke beschermingsmiddelen: minimaal FFP3-mondmasker (EN 149), wegwerpovertal met kap (minimaal Cat III, type 5/6), wegwerphandschoenen en overschoenen of afspoelbaar schoeisel.

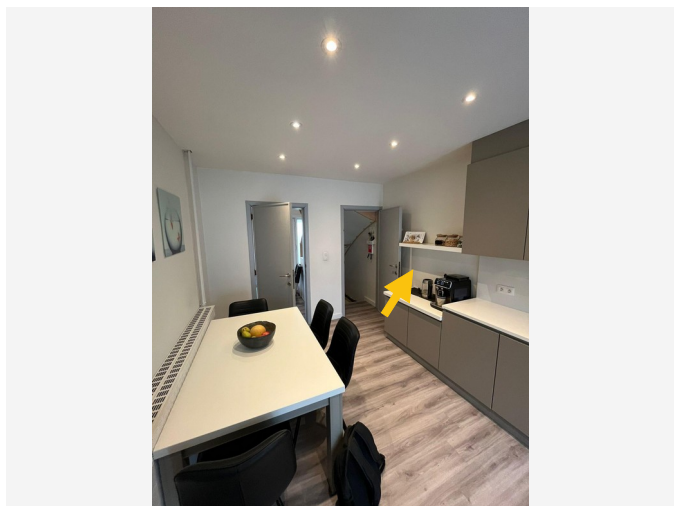
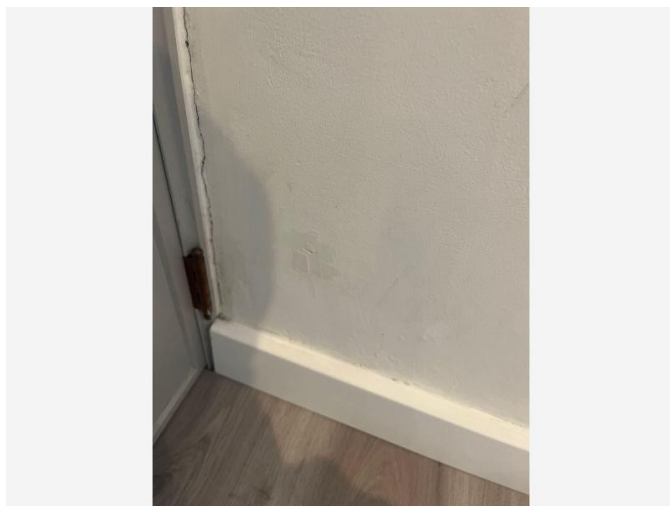
## Fiche 9: Pleisterwerk aan muren

Geen asbest

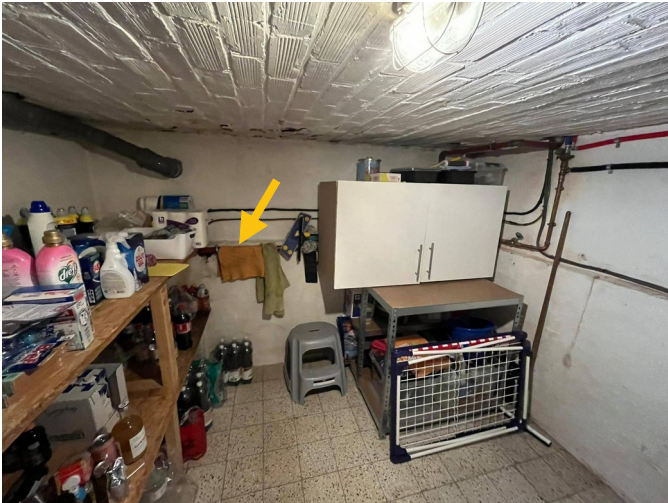
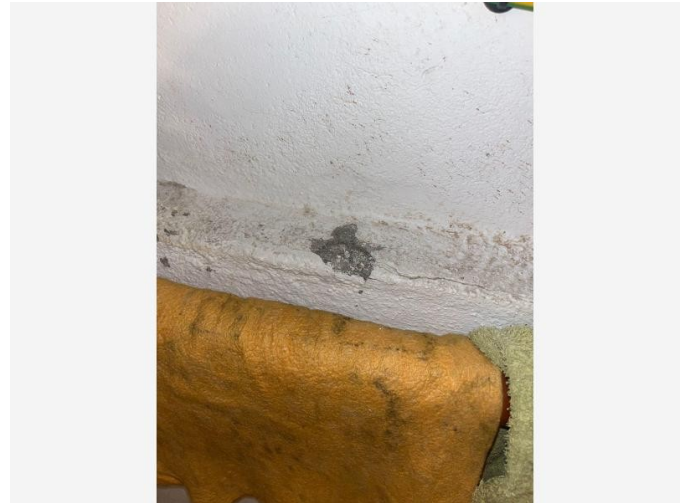
## Fiche 10: Cementlaag kelder

Geen asbest

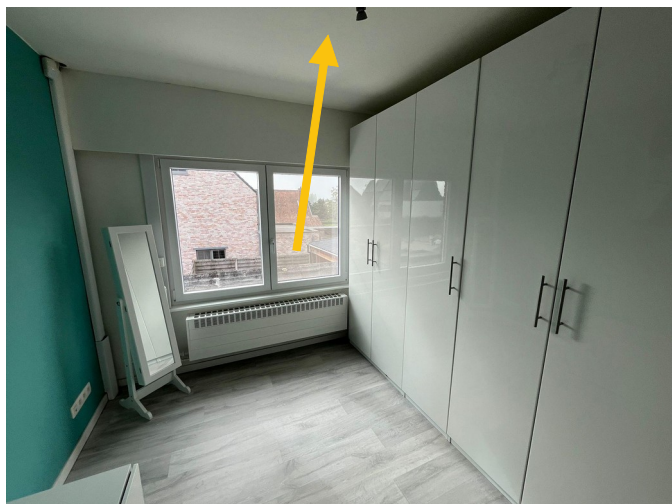
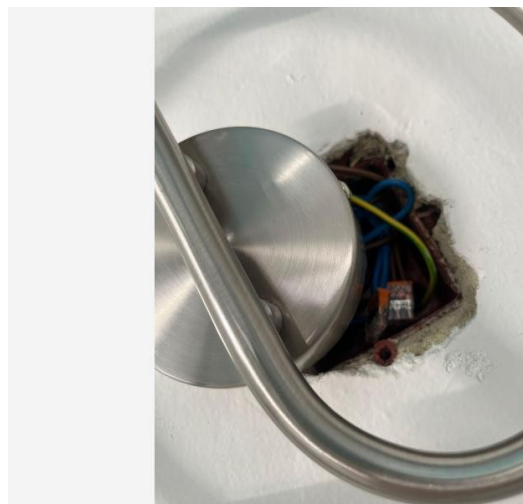
## Fiche 11: Pleisterwerk aan plafond

Geen asbest
