# Asbestinventarisatetest

Ijzerenveld 220, 2860 Sint-Katelijne-Waver

Attestnummer : 20251117-000028.000

Uitgegeven op : 17.11.2025

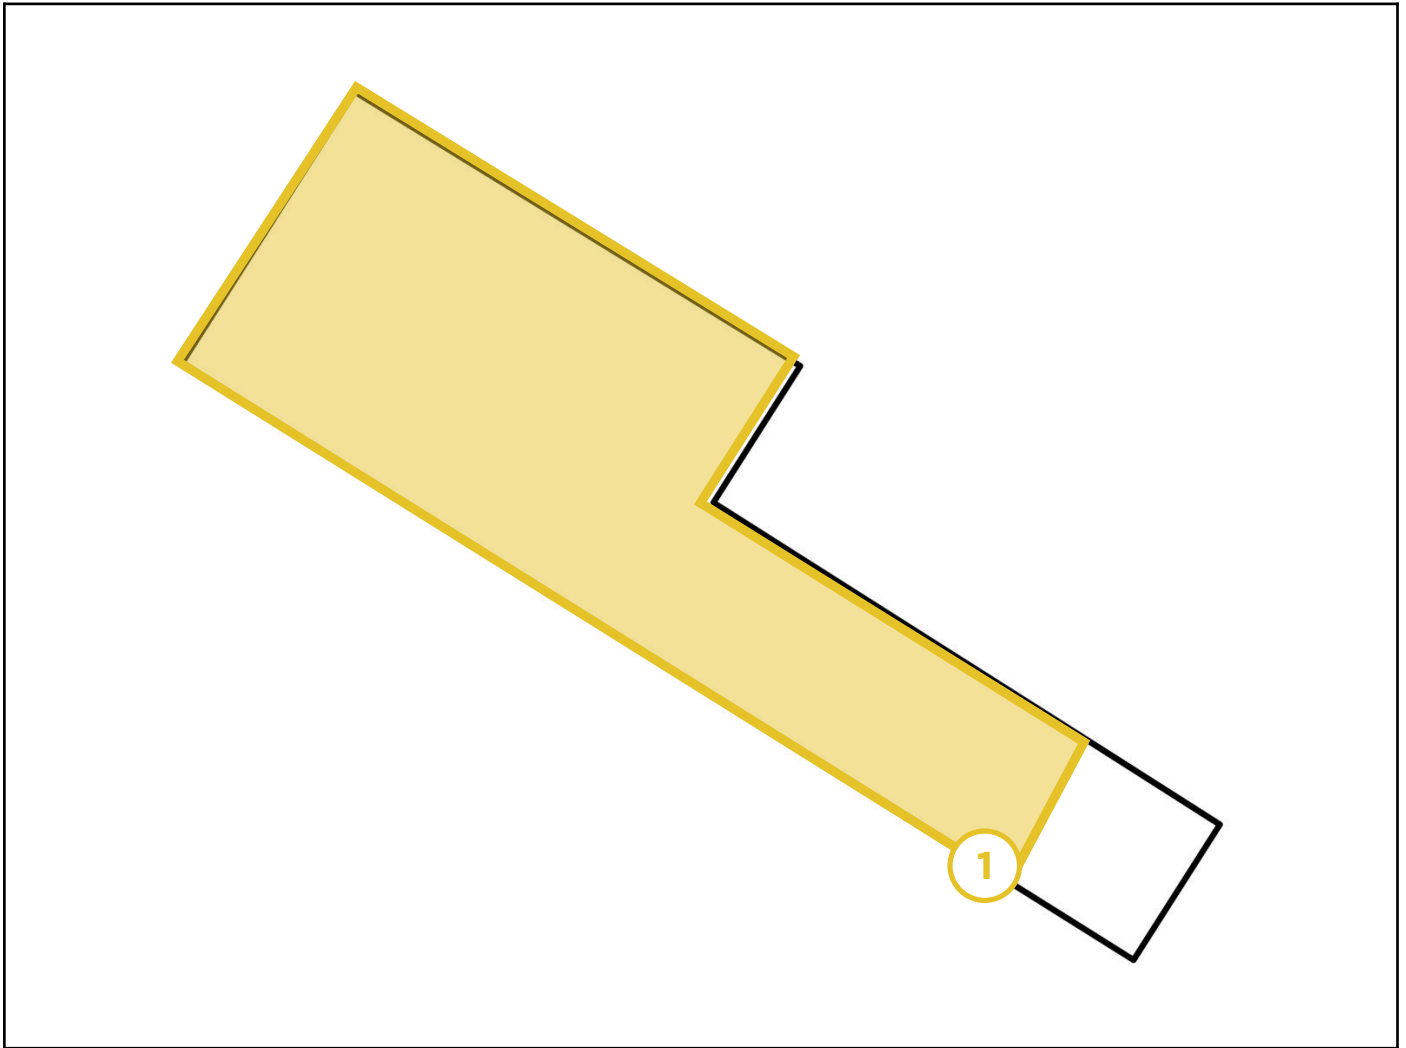
## Plan 1.4: dakenplan

| Beschrijving | Type | Actie |
|---|---|---|
| 1. Roofing op dak | Asbestmateriaal | Zorgvuldig beheren |

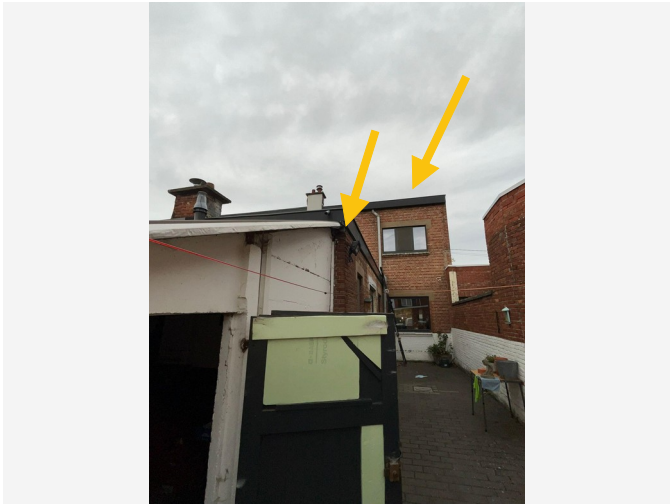
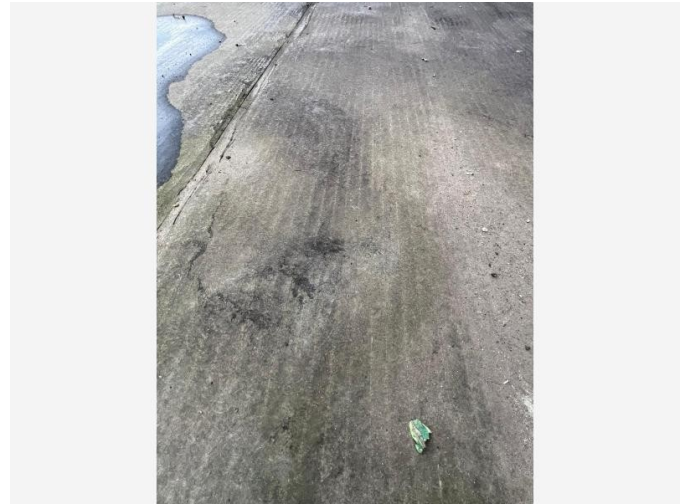
| Eindbeoordeling materiaalrisico | Laag materiaalrisico en/of verlaagde kans op vezelvrijgave |

| Gebondenheid | Categorie 1: hechtgebonden in oorsprong |
| Asbestsoort (vezeltype) | Alleen chrysotiel |
| Asbestconcentratie | Laag (< 50%) |
| Afschermingsgraad van het gehele materiaal | Geheel of deels vrij aan de buitenlucht |
| Toestand van het materiaal | Licht beschadigd, licht verweerd. Intact calciumsilicaatmateriaal of categorie III 'gebondenheid' |

| Beschrijving | Roofing op dak |
| Identificatiemethode | <p>De asbestdeskundige beoordeelt het materiaal als asbestverdacht en dus asbesthoudend, en dit zonder monstername.</p> <p>Motivatie: De monstername brengt andere schade aan dan schade die inherent is aan de monstername.</p> |
| Opmerking | Er werd geen monstername uitgevoerd wegens kans op lekschade. |

Het asbestmateriaal valt onder de mijlpaal van 2040.

Zorgvuldig beheren

- Zorg voor een veilig beheer. Vermijd het beschadigen van het asbestmateriaal. Controleer de toestand jaarlijks op wijzigingen.
- Voer bijkomende staalname(s) uit.

Er werd geen monstername uitgevoerd van deze toepassing. Het is aangewezen alsnog een monstername te laten uitvoeren indien u zekerheid wenst of deze toepassing asbesthoudend is en meer bepaald welke asbestsoort deze bevat. Dit kan namelijk een invloed hebben op de geldigheidsduur van het attest en/of de eindconclusie asbestveilig of niet-asbestveilig. Bij deze toepassing is dit niet altijd mogelijk daar het gevolg van lekschade niet uitgesloten kan worden. Laat deze toepassing het best bemonsteren voorafgaand aan werken.

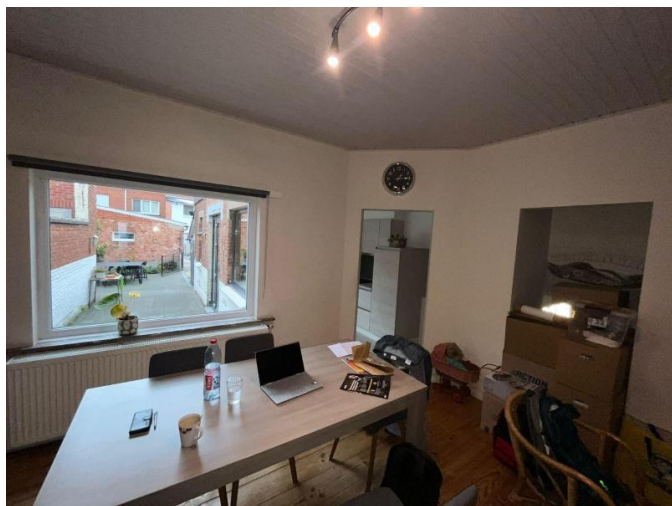
Situeringsfoto

Dit asbestattest werd opgemaakt na een volledige rondgang ter plaatse van het inspectiegebied. Conform het inspectieprotocol werden de, op het moment van de controle, waarneembare asbestverdachte materialen en/of ruimtes opgenomen in dit asbestattest. De overige materialen waren niet waarneembaar, niet verdacht of werden beschreven in een beperkings- of adviesfiche.

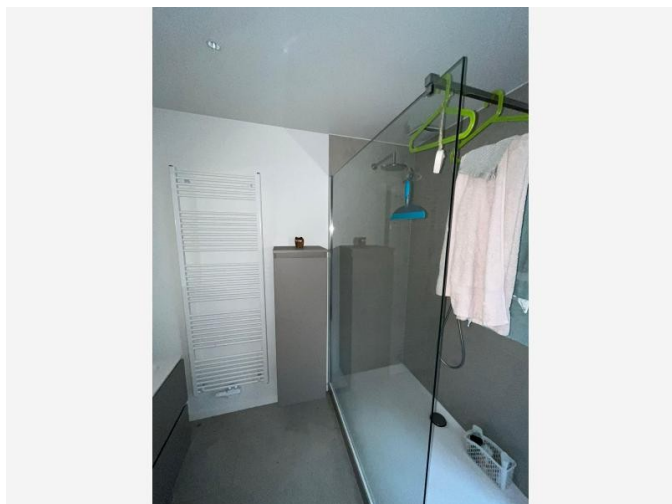
Situeringfoto

De gebruikte tegellijm van plinten, wand- en/of vloertegels kan asbest bevatten, het betreft een niet-destructief onderzoek, daardoor kon deze niet visueel vastgesteld, beoordeeld en bemonsterd worden.

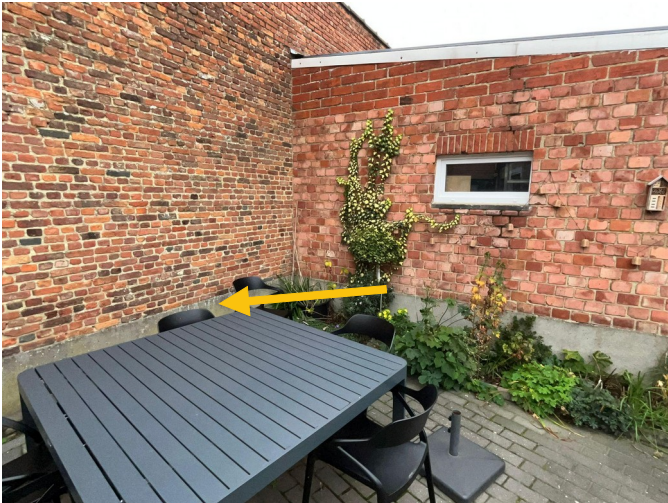
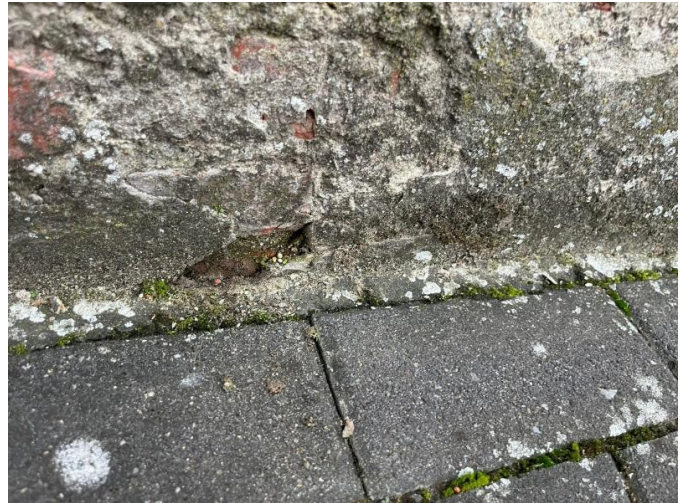
## Fiche 4: Cementlaag tuinmuur

Geen asbest

| # | Type | Referentie | Resultaat |
|---|---|---|---|
| 4.1 | Mengmonster | MM03 | Geen asbest |

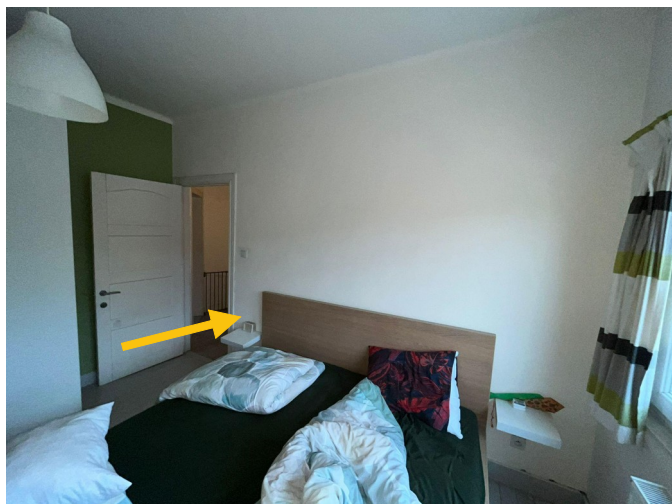
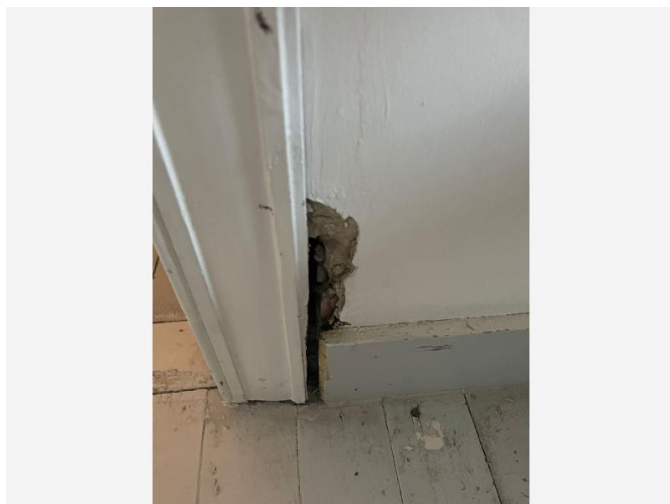
## Fiche 5: Pleisterwerk aan muren

Geen asbest

| # | Type | Referentie | Resultaat |
|---|---|---|---|
| 5.1 | Mengmonster | MM01 | Geen asbest |

| Opmerking | Het betreft een (ruwe) schatting van de hoeveelheid. Het betreft al het waarneembaar pleisterwerk aanwezig op de muren van het inspectiegebied. De monsternames zijn steekproefsgewijs genomen in de voorgeschreven ruimten volgens de voorschriften van het inspectieprotocol (op uitzondering van stookplaats, deze was niet zichtbaar bepleisterd). Een negatief analyseresultaat sluit niet uit dat er op andere plaatsen in dezelfde toepassing toch asbest kan voorkomen. |

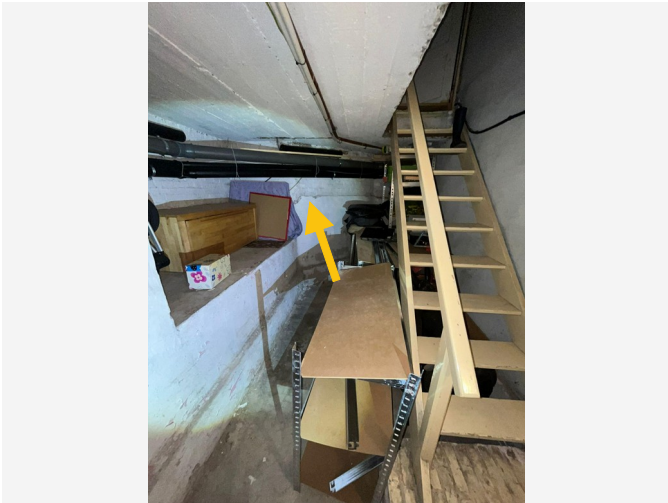
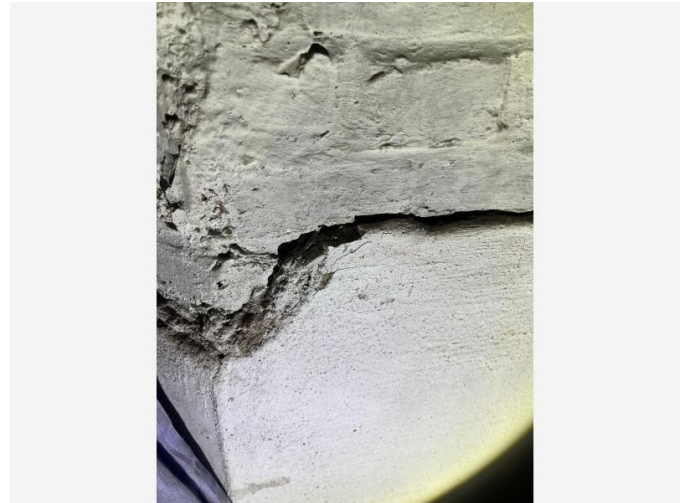
## Fiche 6: Cementlaag kelder

Geen asbest

| # | Type | Referentie | Resultaat |
|---|---|---|---|
| 6.1 | Mengmonster | MM02 | Geen asbest |

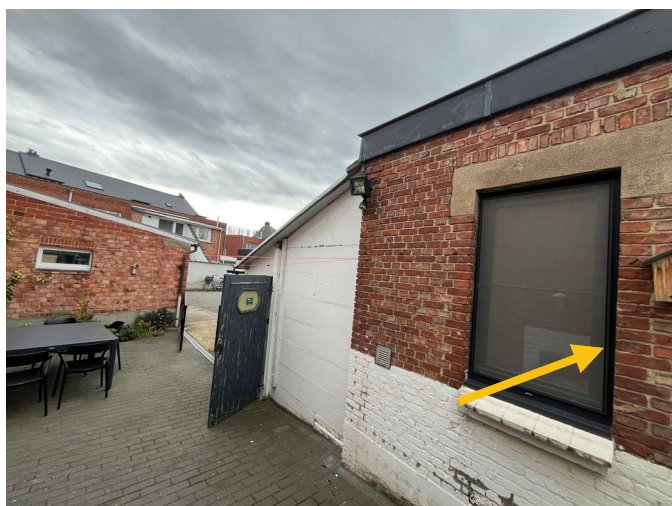
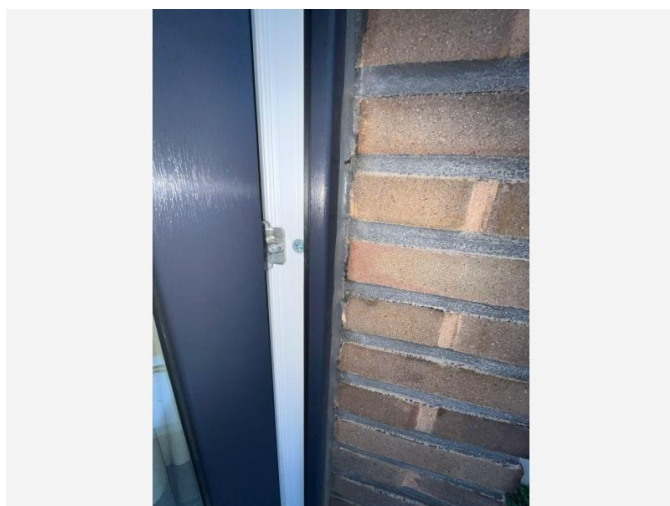
### Fiche 7: Siliconen aan ramen en/of deuren

| Beschrijving | Notitie | Terug te vinden op plannen |
|---|---|---|
| Fiche 7: Siliconen aan ramen en/of deuren | De ramen en/of deuren zijn opgespoten met niet verdachte mastiek/kit. | - |

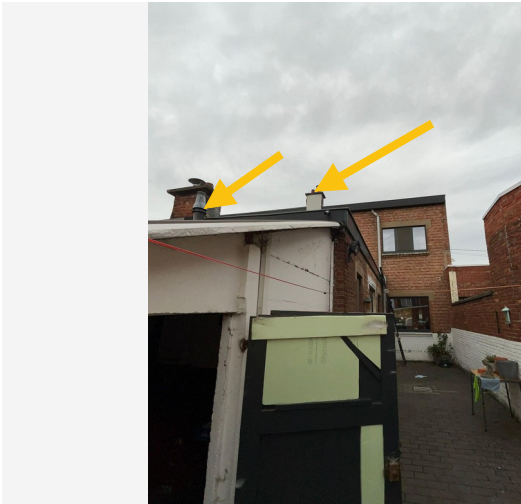
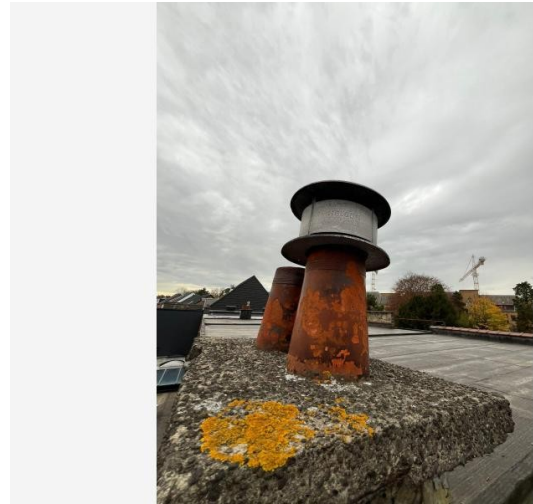
## Fiche 8: Rookgaskanalen NIET VERDACHT

| Beschrijving | Notitie | Terug te vinden op plannen |
|---|---|---|
| Fiche 8: Rookgaskanalen NIET VERDACHT | De gebruikte rookgaskanalen zijn niet asbestverdacht. | - |

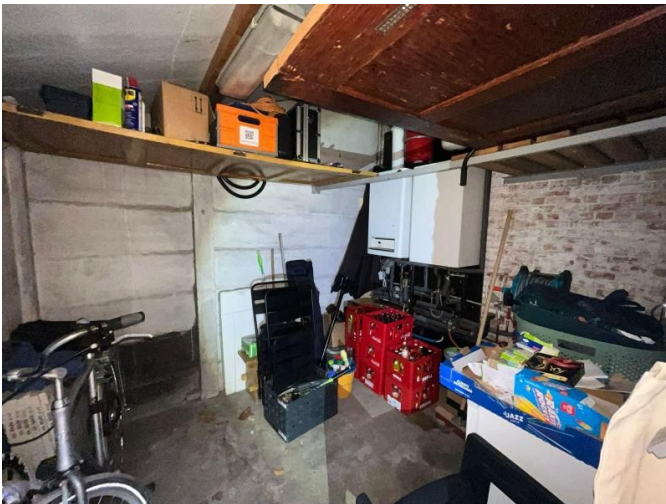
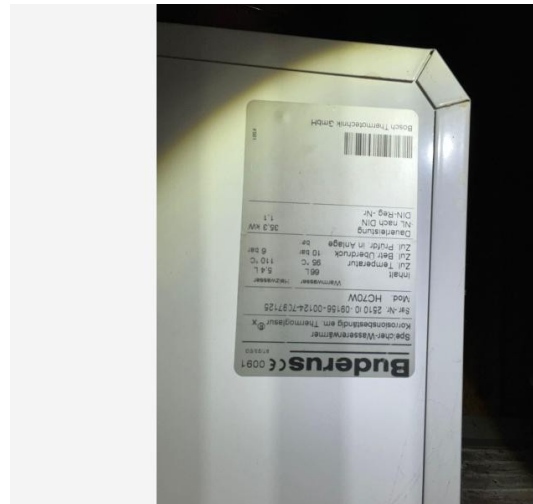
## Fiche 9: Materialen aan de stookketel NIET VERDACHT

| Beschrijving | Notitie | Terug te vinden op plannen |
|---|---|---|
| Fiche 9: Materialen aan de stookketel NIET VERDACHT | Er werden geen verdachte toepassingen aan de stookketel vastgesteld. | - |
