# Asbestinventarisatetest

Binnenweg 9, 2570 Duffel

Attestnummer : 20251110-000047.000

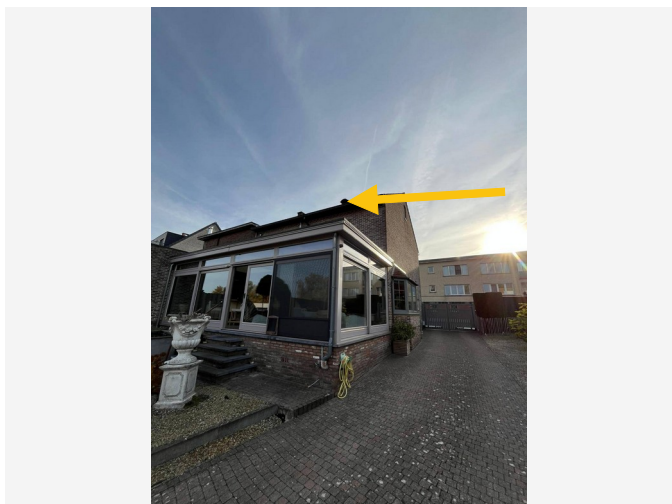
*Situeringsfoto*

**Reden:** Het te onderzoeken materiaal situeert zich hoger dan 3,50 m te rekenen vanaf een veilige ondergrond

**Uitleg van de asbestdeskundige:** De binnenkant van de schouw(en) kon(den) niet visueel worden nagekeken. De toegang van de schouw kan alleen vanaf de bovenkant gecontroleerd worden en dit is niet mogelijk binnen de onderzoeksbeperkingen van het inspectieprotocol.

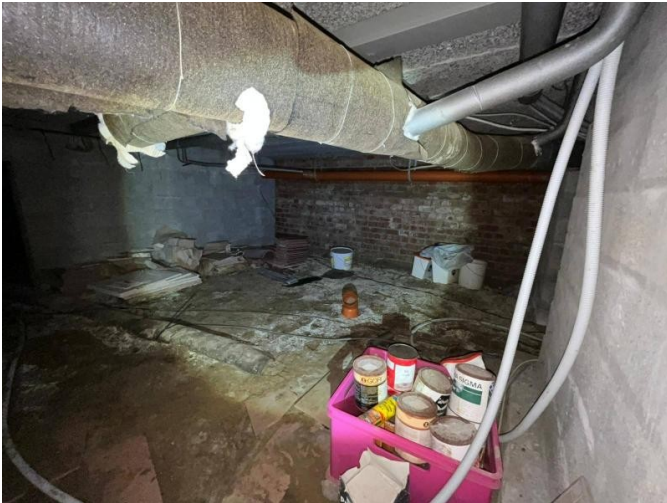
Situeringsfoto

**Reden:** Er is geen volledige risicobeoordeling mogelijk

**Uitleg van de asbestdeskundige:** De hoogte van de kruipkelder is minder dan de minimale hoogte van 1,5m van de te inspecteren ruimtes.

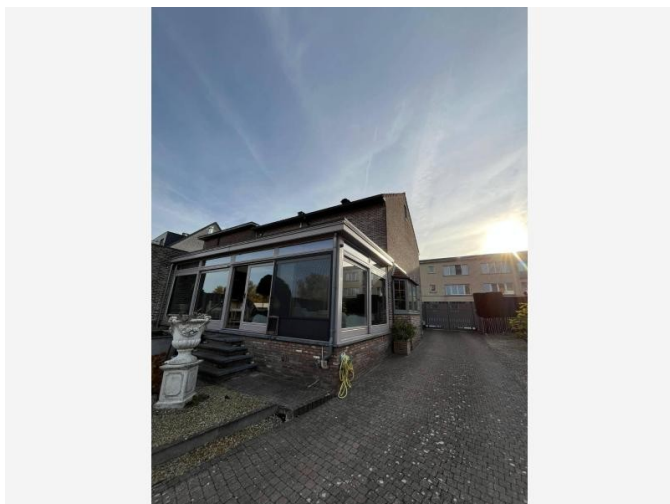
*Situeringsfoto*

**Bouwjaar:** 2005

*Constructies gebouwd vanaf 2001 moeten niet onderzocht worden*

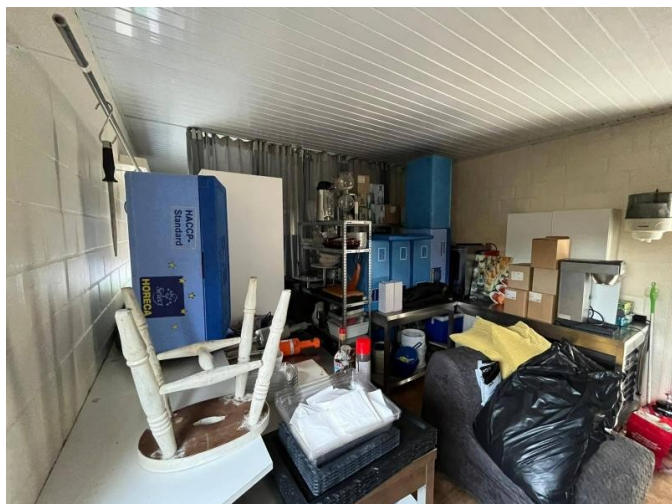
Situeringsfoto

Dit asbestattest werd opgemaakt na een volledige rondgang ter plaatse van het inspectiegebied. Conform het inspectieprotocol werden de, op het moment van de controle, waarneembare asbestverdachte materialen en/of ruimtes opgenomen in dit asbestattest. De overige materialen waren niet waarneembaar, niet verdacht of werden beschreven in een beperkings- of adviesfiche.

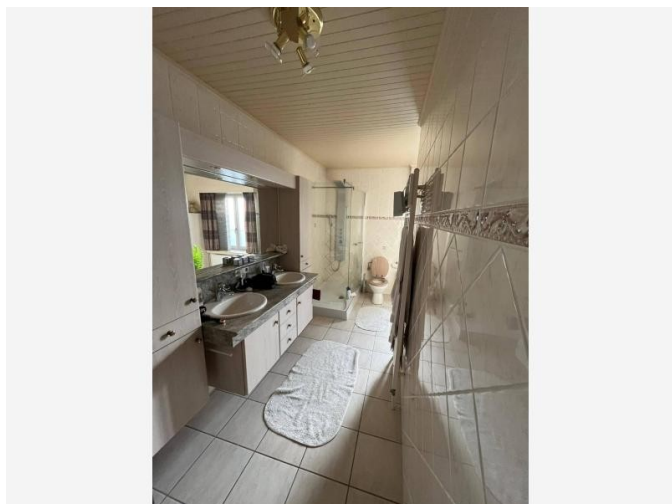
Situeringfoto

De gebruikte tegellijm van plinten, wand- en/of vloertegels kan asbest bevatten, het betreft een niet-destructief onderzoek, daardoor kon deze niet visueel vastgesteld, beoordeeld en bemonsterd worden.

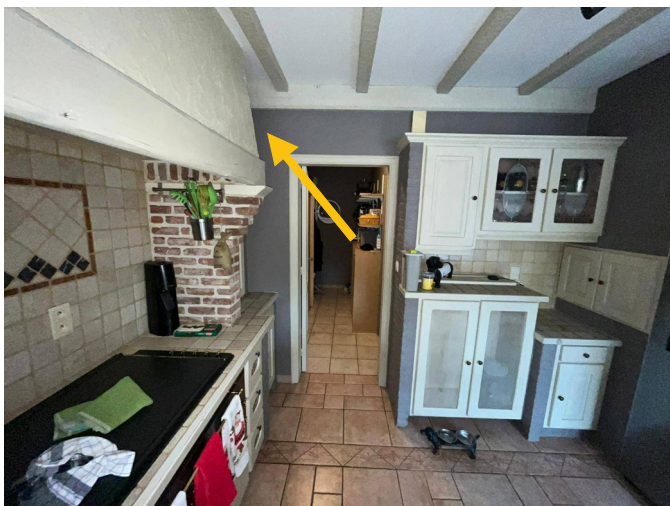
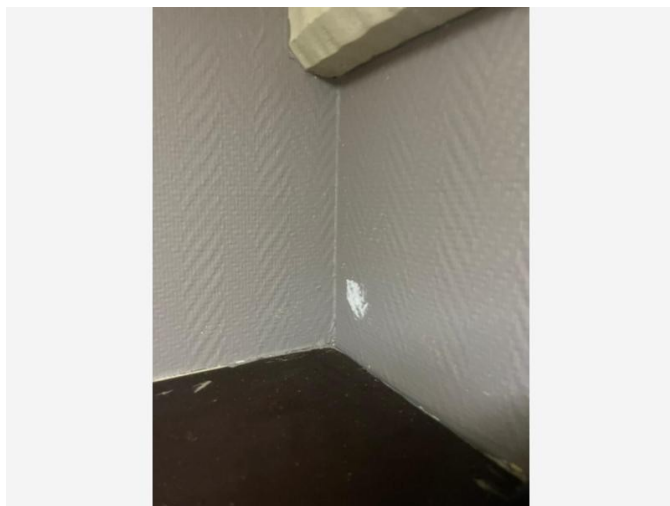
## Fiche 6: Pleisterwerk aan muren

Geen asbest

| # | Type | Referentie | Resultaat |
|---|---|---|---|
| 6.1 | Mengmonster | MM01 | Geen asbest |

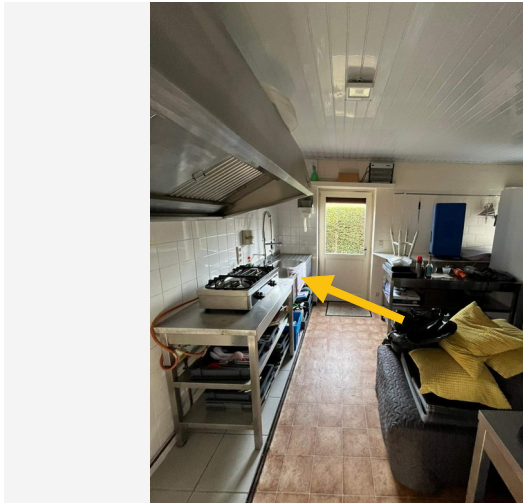
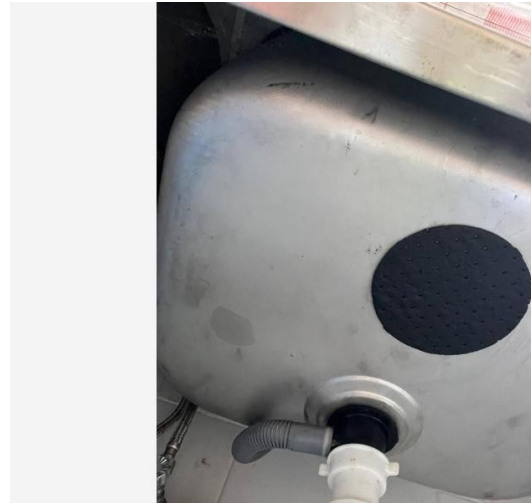
## Fiche 7: Antidreunplaat onder spoeltafel

Geen asbest

| # | Type | Referentie | Resultaat |
|---|---|---|---|
| 7.1 | Puntmonster | PM02 | Geen asbest |

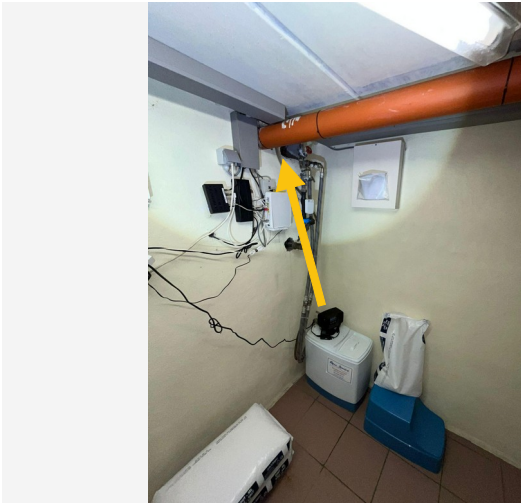
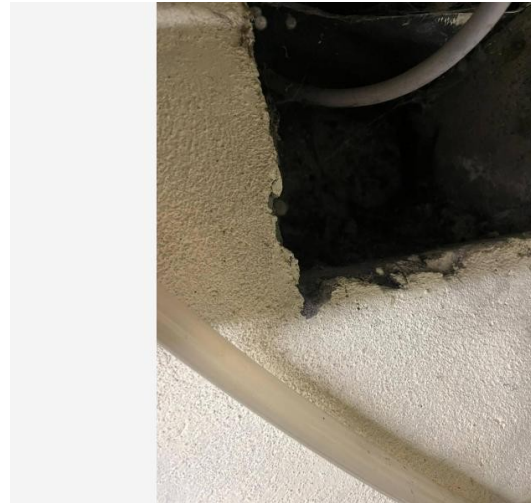
## Fiche 8: Cementlaag kelder

Geen asbest

| # | Type | Referentie | Resultaat |
|---|---|---|---|
| 8.1 | Mengmonster | MM02 | Geen asbest |

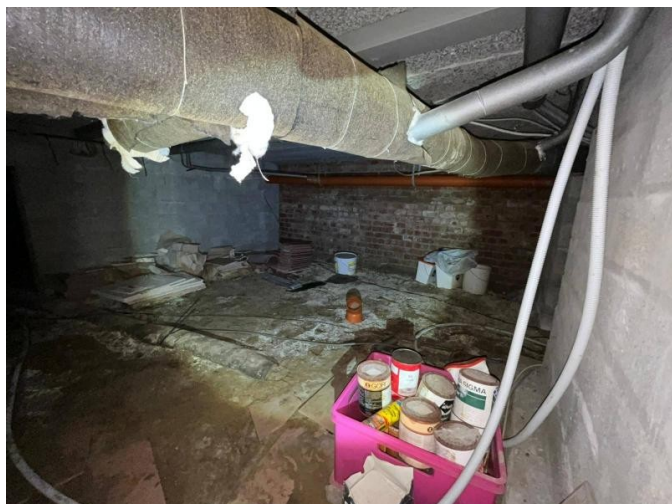
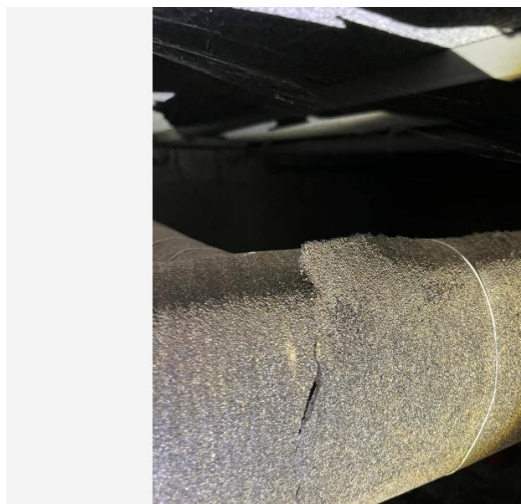
## Fiche 9: Leidingisolatie (roofing) kruipkelder

Geen asbest

| # | Type | Referentie | Resultaat |
|---|---|---|---|
| 9.1 | Puntmonster | PM01 | Geen asbest |

| Opmerking | Enkel het zichtbare deel van de leidingisolatie werd hier opgenomen, de kans bestaat dat deze toepassing verder loopt in de niet toegankelijke kruipkelder (zie beperkingsfiche) |

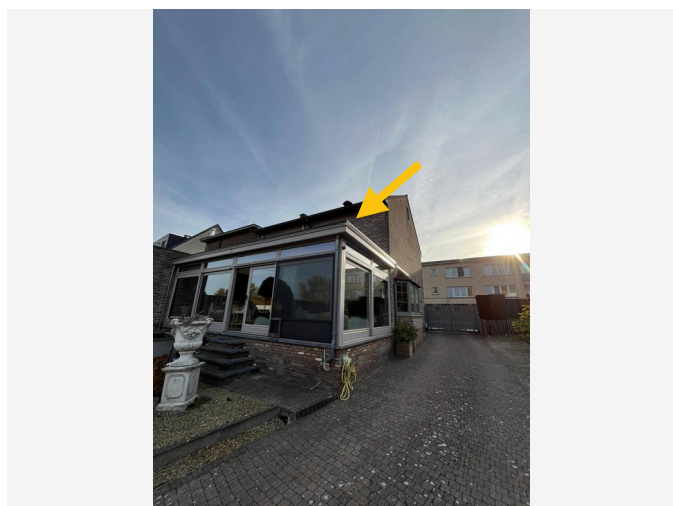
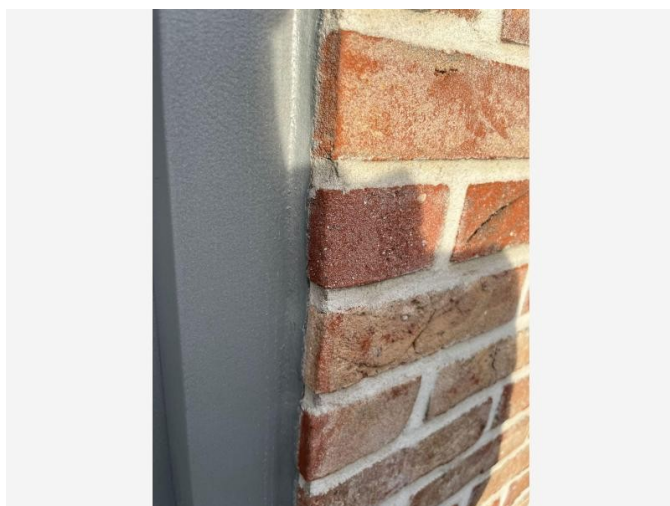
### Fiche 10: Mastiek

| Beschrijving | Notitie | Terug te vinden op plannen |
|---|---|---|
| Fiche 10: Mastiek | afdichtsmateriaal aan schrijnwerk betreft niet-verdachte silicone. dit geldt voor zowel de afdichting tussen glas en profiel als de afdichting tussen gevel en profiel. | Plan 1.6: woning overzichtsplan<br>Plan 2.1: plan bijgebouw |

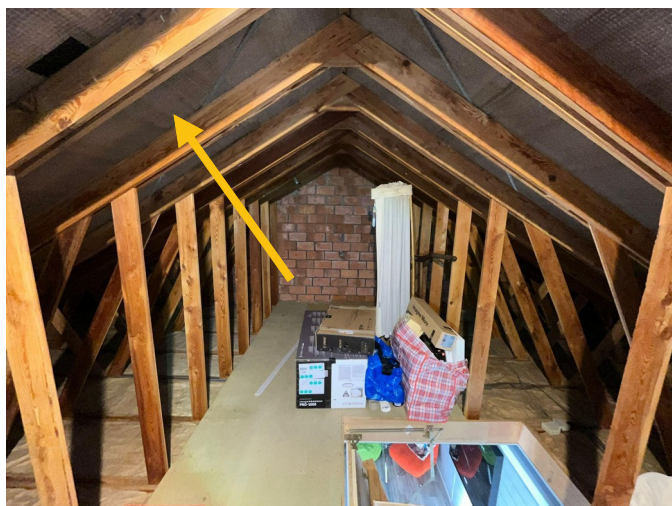
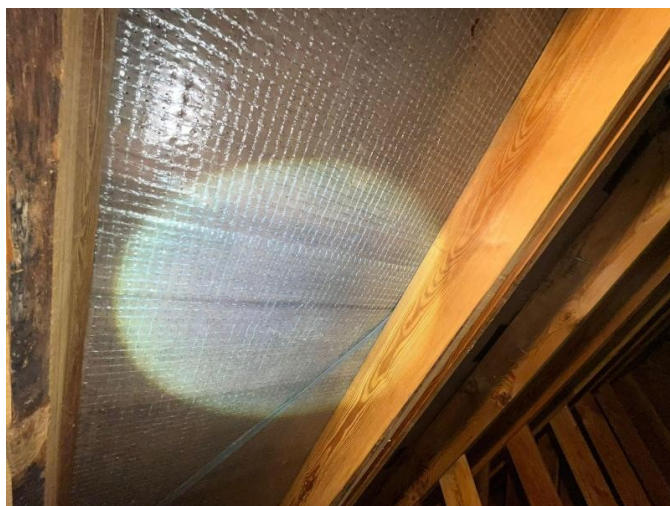
## Fiche 11: Onderdak

| Beschrijving | Notitie | Terug te vinden op plannen |
|---|---|---|
| Fiche 11: Onderdak | Het aanwezige onderdak is niet asbestverdacht. | Plan 1.5: woning dakenplan<br>Plan 2.2: zolderplan |

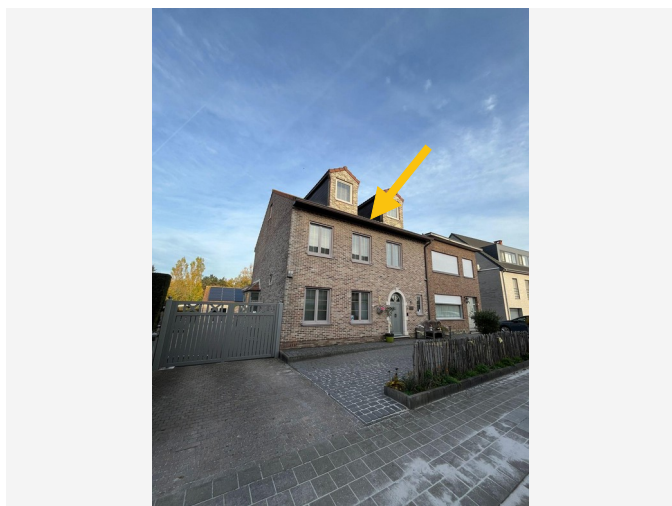
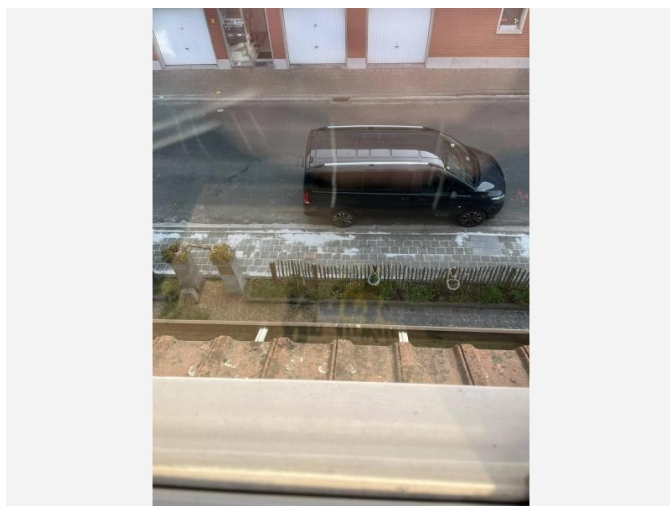
## Fiche 12: Dakbedekkingen NIET VERDACHT

| Beschrijving | Notitie | Terug te vinden op plannen |
|---|---|---|
| Fiche 12: Dakbedekkingen NIET VERDACHT | De woning en het bijgebouw zijn bedekt met keramische pannen.<br><br>Het tuinhuis is bedekt met houten shingles.<br><br>De serre is bedekt met polyester golfplaten | Plan 1.5: woning dakenplan<br>Plan 2.3: Bijgebouw dakenplan<br>Plan 3.1: tuinhuis plan<br>Plan 4.1: serre plan |

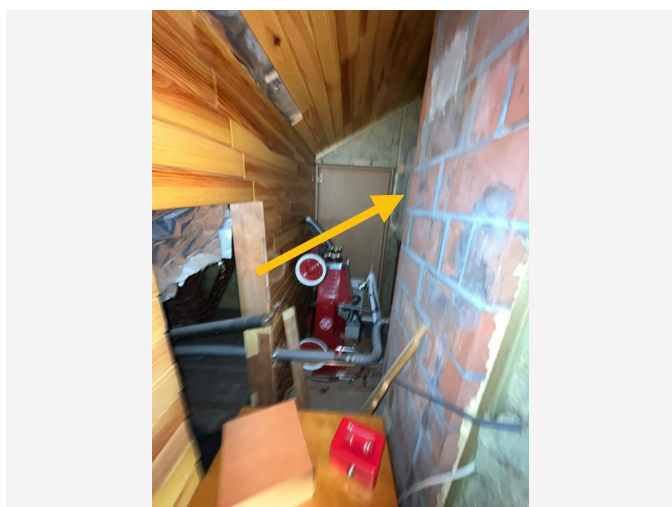
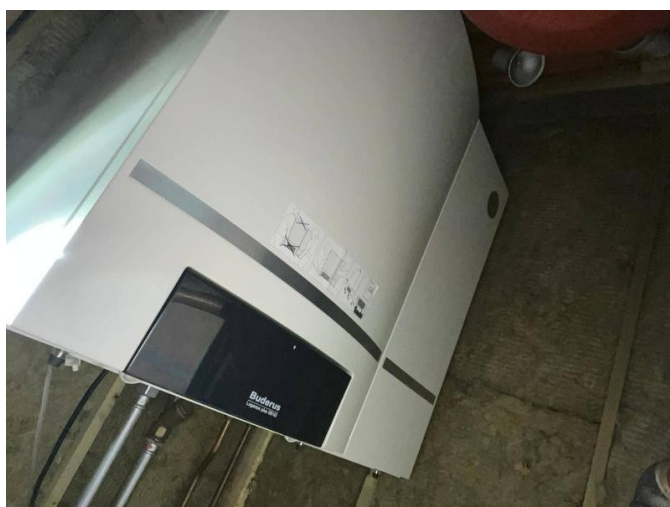
## Fiche 13: Materialen aan de stookketel NIET VERDACHT

| Beschrijving | Notitie | Terug te vinden op plannen |
|---|---|---|
| Fiche 13: Materialen aan de stookketel NIET VERDACHT | Er werden geen verdachte toepassingen aan de stookketel vastgesteld.<br><br>de gasketel in de stookplaats dateert volgens serienummer van het jaar 2009. | Plan 1.4: woning +2/zolder |

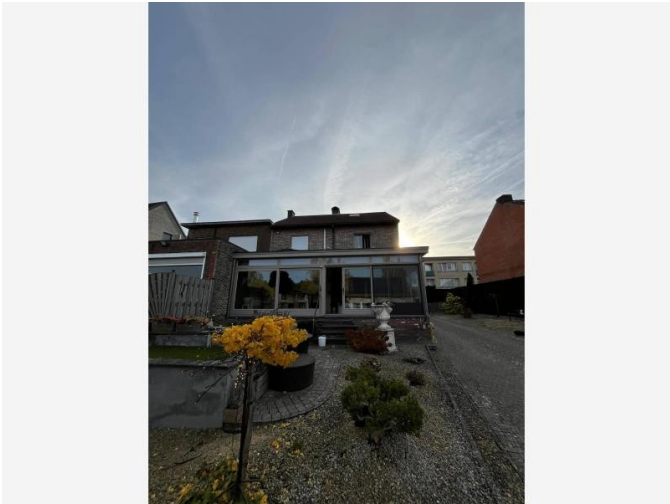
## Fiche 16: Rookgaskanalen NIET AANWEZIG

| Beschrijving | Notitie | Terug te vinden op plannen |
|---|---|---|
| Fiche 16: Rookgaskanalen NIET AANWEZIG | Er zijn geen rookgaskanalen zichtbaar aanwezig. | - |
