# Asbestinventarisatetest

Leopoldstraat 68, 2570 Duffel

Attestnummer : 20251117-000282.001

Uitgegeven op : 17.11.2025

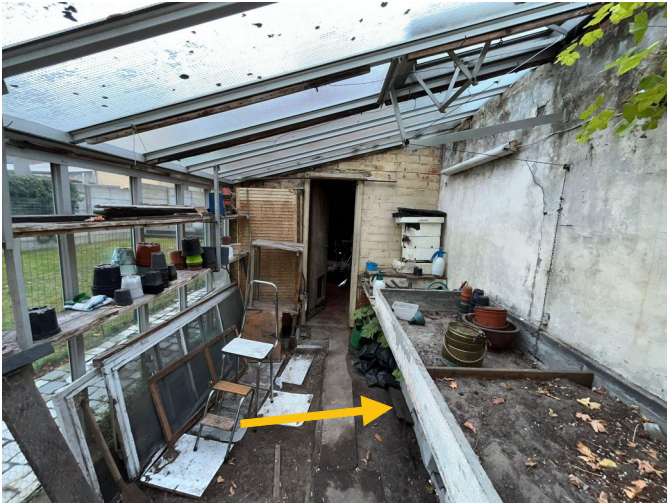
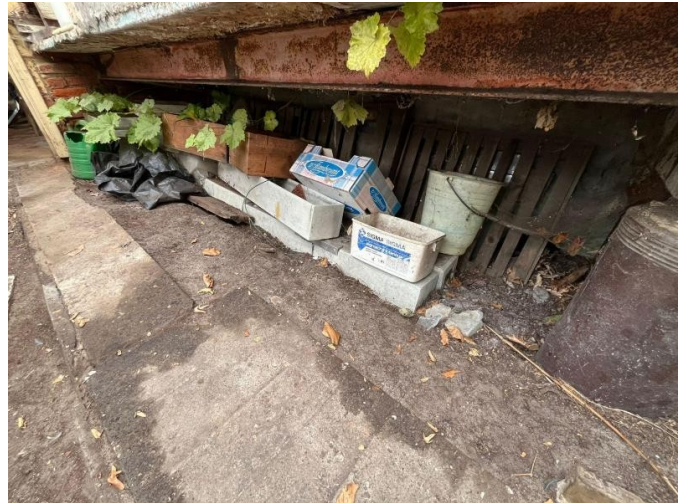
## Fiche 1: bloembakken in serre

Asbestmateriaal - afvalstof

Het asbestmateriaal valt onder de mijlpaal van 2040.

Dringend verwijderen

- Eenvoudige handelingen: mag via doe-het-zelf of door werknemer(s) met opleidingsattest eenvoudige handelingen  
Het afval betreft hechtgebonden toepassingen. Verwijder deze zonder (extra) te beschadigen.

- Verwijder het asbestafval.
- Voer bijkomende staalname(s) uit.

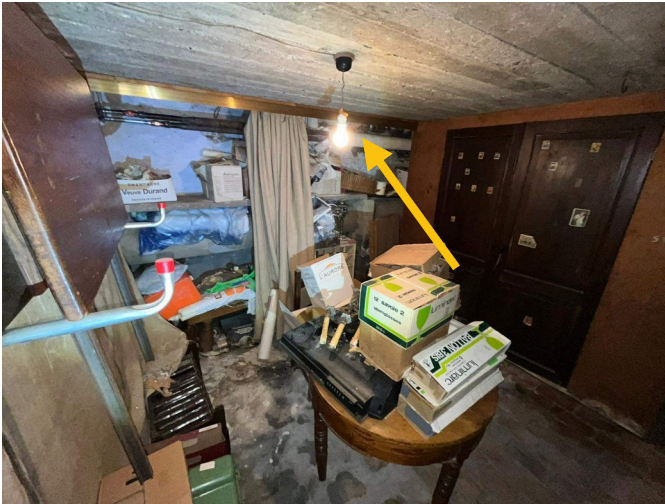
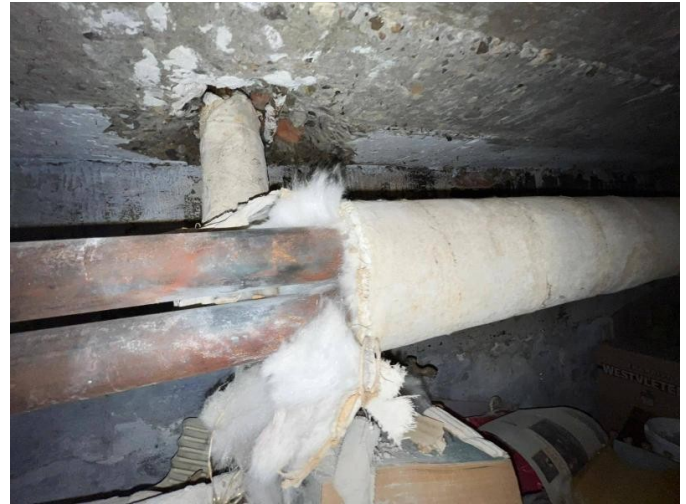
Het asbestmateriaal valt onder de mijlpaal van 2034.

**Dringend verwijderen**

| Eindbeoordeling materiaalrisico | Hoog materiaalrisico en/of hoge kans op vezelvrijgave |

| Gebondenheid | Categorie 2: niet-hechtgebonden met matrix |
| Asbestsoort (vezeltype) | Crocidoliet aanwezig |
| Asbestconcentratie | Hoog ( $\geq 50\%$ ) |
| Afschermingsgraad van het gehele materiaal | Geheel of deels (ook) vrij aan de binnenlucht |
| Toestand van het materiaal | Matig beschadigd, matig verweerd |

| # | Type | Referentie | Resultaat |
|---|---|---|---|
| 2.1 | Mengmonster | MM05 (RS) | Amosiet, Crocidoliet |
| 2.2 | Mengmonster | MM06 (B) | Amosiet, Crocidoliet |

| Beschrijving | Leidingisolatie (gips) |

- Verwijder dit asbestmateriaal zo snel mogelijk. Volg de toestand goed op.

- Hermetische zone (erkend asbestverwijderaar)  
Dit betreft een niet-hechtgebonden asbestmateriaal. Het verwijderen van deze toepassing kan een grote vezelvrijgave tot gevolg hebben. Deze toepassing kan enkel verwijderd worden in een hermetische zone door een erkend asbestverwijderaar.

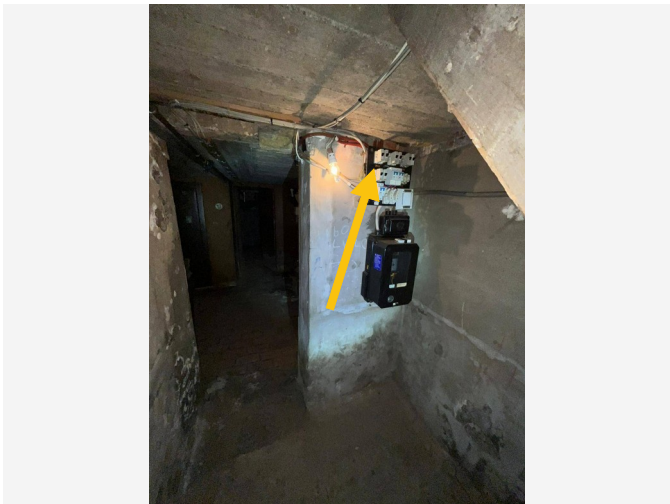
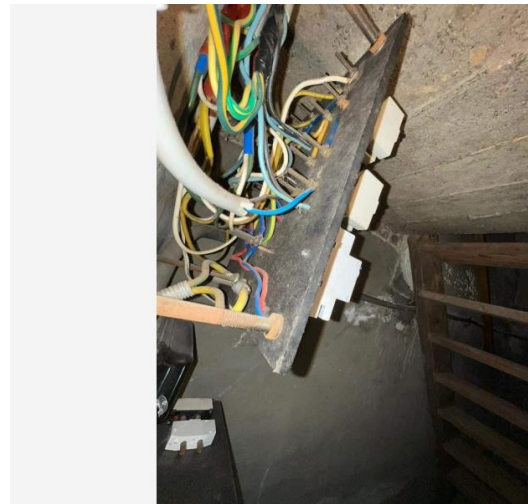
Het asbestmateriaal valt onder de mijlpaal van 2040.

Verwijderen

Er werd geen monstername uitgevoerd van deze toepassing. Het is aangewezen alsnog een monstername te laten uitvoeren indien u zekerheid wenst of deze toepassing asbesthoudend is en meer bepaald welke asbestsoort deze bevat. Dit kan namelijk een invloed hebben op de geldigheidsduur van het attest en/of de eindconclusie asbestveilig of niet-asbestveilig.

| Eindbeoordeling materiaalrisico | Verhoogd materiaalrisico en/of verhoogde kans op vezelvrijgave |

| Gebondenheid | Categorie 1: hechtgebonden in oorsprong |
| Asbestsoort (vezeltype) | Crocidoliet aanwezig |
| Asbestconcentratie | Laag (< 50%) |

- Verwijder dit asbestmateriaal zo snel mogelijk. Volg de toestand goed op.
- Voer bijkomende staalname(s) uit.

- Eenvoudige handelingen: mag via doe-het-zelf of door werknemer(s) met opleidingsattest eenvoudige handelingen  
Als dit materiaal verwijderd kan worden zonder het te breken, te beschadigen... , dan mag met dit met eenvoudige handelingen.  
Vermijd stofvorming en stofverspreiding op elk moment van de werken. Bevochtig of fixeer het materiaal.  
Het gebruik van sneldraaiende werktuigen (boormachine, slijpschijf, hogedrukreiniger...) is verboden.  
Zorg voor gepaste persoonlijke beschermingsmiddelen: minimaal FFP3-mondmasker (EN 149), wegwerpoverall met kap (minimaal Cat III, type 5/6), wegwerphandschoenen en overschoenen of afspoelbaar schoeisel.  
Afval: particulieren kunnen dit dubbel en luchtdicht verpakt aanbieden bij hun recyclagepark (raadpleeg de

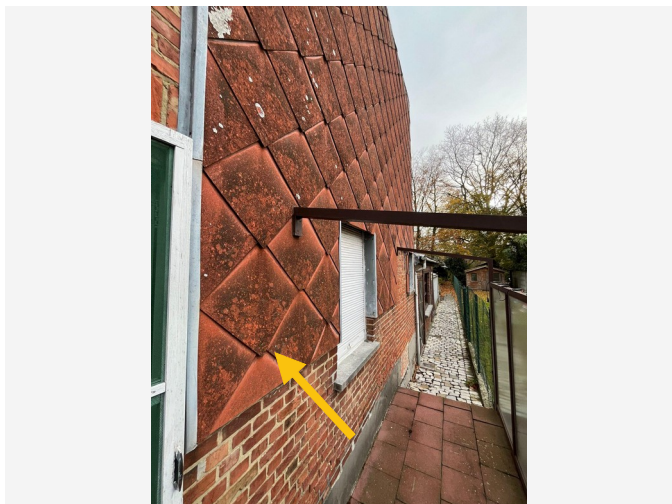
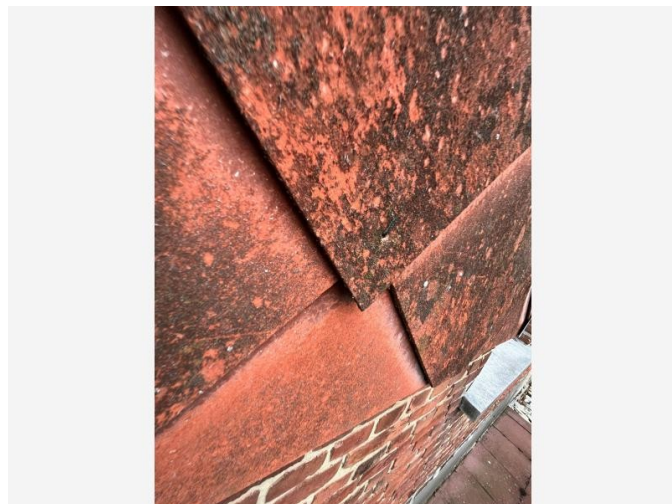
| Identificatiemethode | <p>De asbestdeskundige beoordeelt het materiaal als asbestverdacht en dus asbesthoudend, en dit zonder monsternamen.</p> <p>Motivatie: De opdrachtgever weigert om het materiaal te laten bemonsteren.</p> |

- Eenvoudige handelingen: mag via doe-het-zelf of door werknemer(s) met opleidingsattest eenvoudige handelingen  
Als dit materiaal verwijderd kan worden zonder het te breken, te beschadigen... , dan mag met dit met eenvoudige handelingen.  
Vermijd stofvorming en stofverspreiding op elk moment van de werken. Bevochtig of fixeer het materiaal.  
Het gebruik van sneldraaiende werktuigen (boormachine, slijpschijf, hogedrukreiniger...) is verboden.  
Zorg voor gepaste persoonlijke beschermingsmiddelen: minimaal FFP3-mondmasker (EN 149), wegwerpoverall met kap (minimaal Cat III, type 5/6), wegwerphandschoenen en overschoenen of afspoelbaar schoeisel.  
Afval: particulieren kunnen dit dubbel en luchtdicht verpakt aanbieden bij hun recyclagepark (raadpleeg de

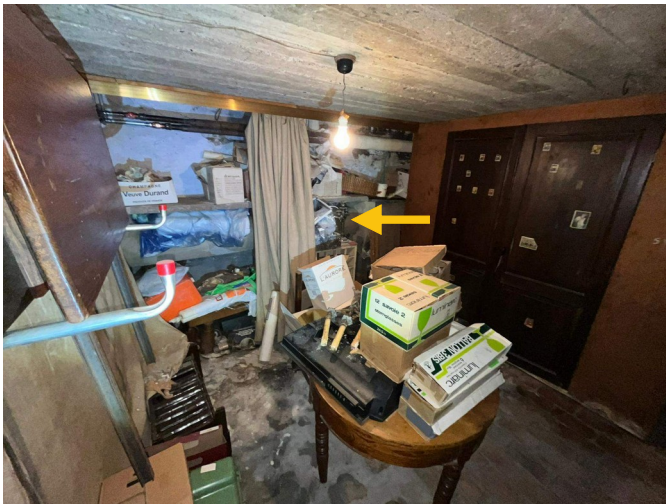
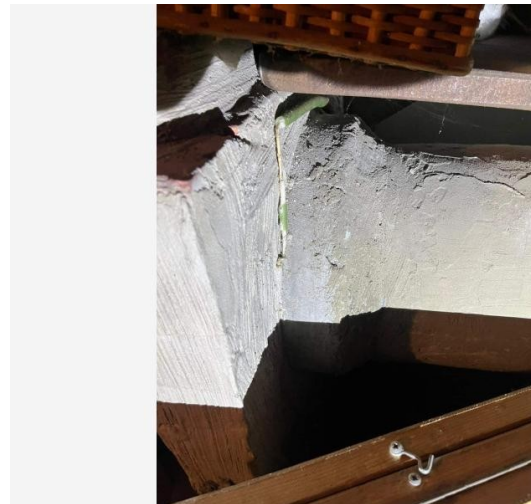
| Opmerking | De hoeveelheid betreft een ruwe schatting. |

- Eenvoudige handelingen: mag via doe-het-zelf of door werknemer(s) met opleidingsattest eenvoudige handelingen  
Als dit materiaal verwijderd kan worden zonder het te breken, te beschadigen... , dan mag met dit met eenvoudige handelingen.  
Vermijd stofvorming en stofverspreiding op elk moment van de werken. Bevochtig of fixeer het materiaal.  
Het gebruik van sneldraaiende werktuigen (boormachine, slijpschijf, hogedrukreiniger...) is verboden.  
Zorg voor gepaste persoonlijke beschermingsmiddelen: minimaal FFP3-mondmasker (EN 149), wegwerpovertal met kap (minimaal Cat III, type 5/6), wegwerphandschoenen en overschoenen of afspoelbaar schoeisel.

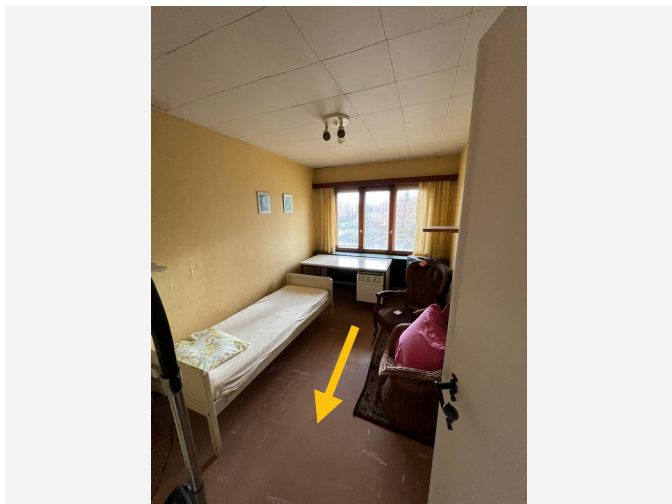
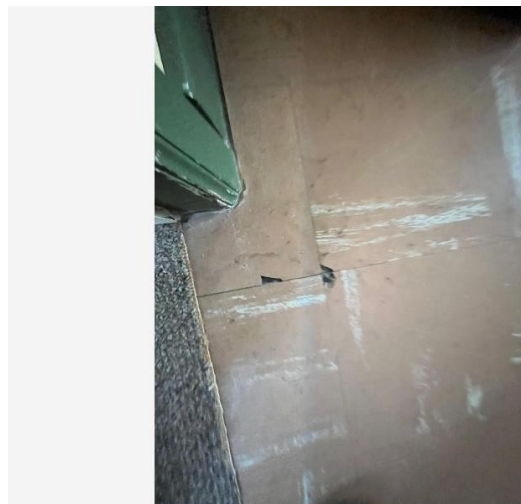
| Opmerking | Het betreft een schatting van de hoeveelheid. |

- Hermetische zone (erkend asbestverwijderaar)  
Dit betreft een hechtgebonden asbestmateriaal dat bij de verwijdering hoogstwaarschijnlijk gebroken of gescheurd zal worden. Het verwijderen van deze toepassing kan een grote vezelvrijgave tot gevolg hebben. Deze toepassing kan enkel verwijderd worden in een hermetische zone door een erkend asbestverwijderaar.

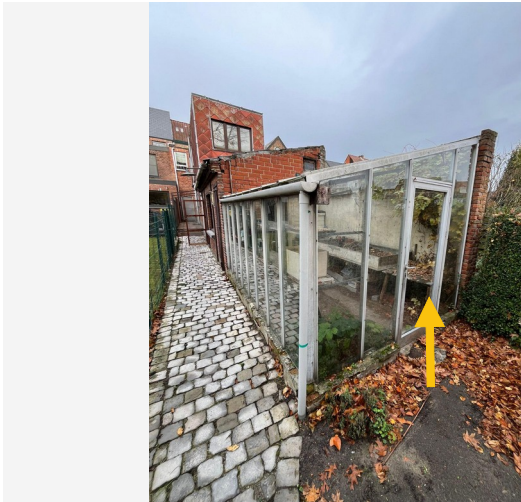
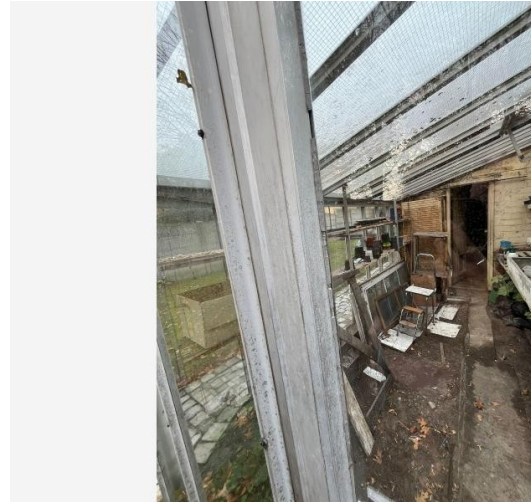
## Fiche 7: Mastiek (oud) schrijnwerk (tussen kader en glas)

Asbestmateriaal

Vermijd stofvorming en stofverspreiding op elk moment van de werken. Bevochtig of fixeer het materiaal.

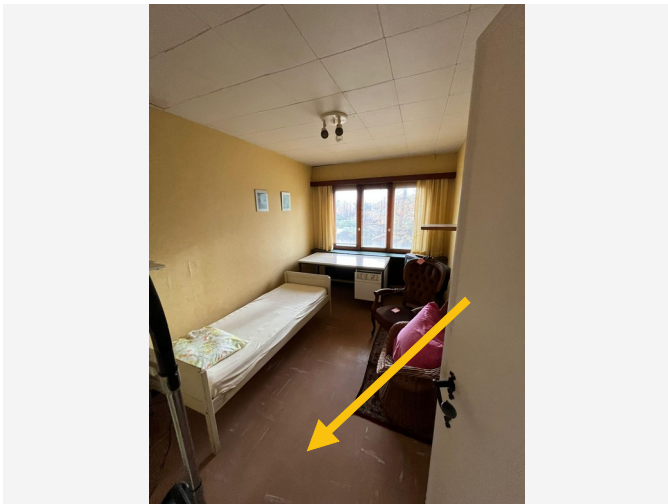
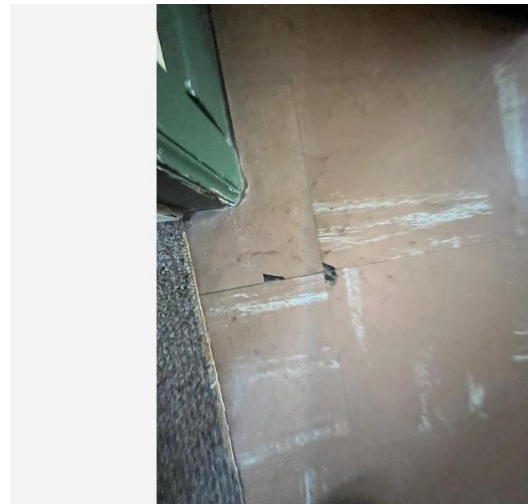
| Opmerking | Al het oude schrijnwerk dat mastiek bevat die (half)hard is geworden is verdacht. Het betreft een ruwe schatting van de hoeveelheid. |

- Hermetische zone (erkend asbestverwijderaar)  
Dit betreft een hechtgebonden asbestmateriaal dat bij de verwijdering hoogstwaarschijnlijk gebroken of gescheurd zal worden. Het verwijderen van deze toepassing kan een grote vezelvrijgave tot gevolg hebben. Deze toepassing kan enkel verwijderd worden in een hermetische zone door een erkend asbestverwijderaar.

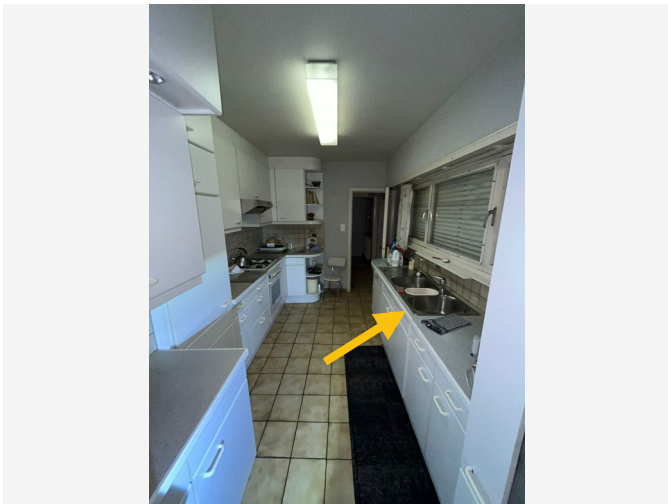
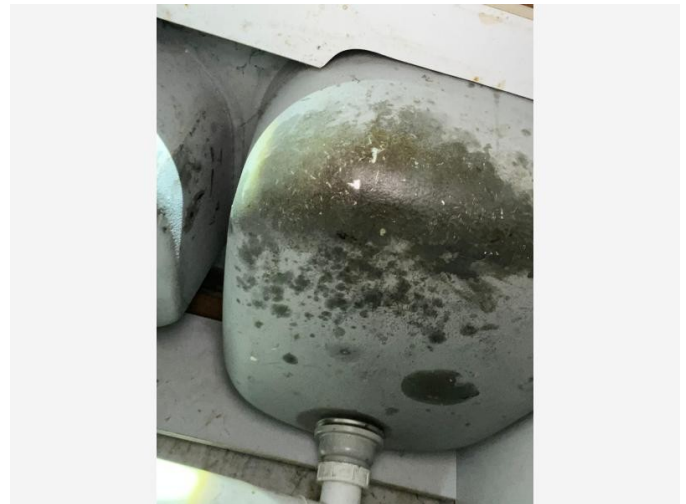
| Identificatiemethode | <p>De asbestdeskundige beoordeelt het materiaal als asbestverdacht en dus asbesthoudend, en dit zonder monsternamen.</p> <p>Motivatie: De opdrachtgever weigert om het materiaal te laten bemonsteren.</p> |

Vermijd stofvorming en stofverspreiding op elk moment van de werken. Bevochtig of fixeer het materiaal.

- **Hermetische zone (erkend asbestverwijderaar)**  
Dit betreft een hechtgebonden asbestmateriaal dat bij de verwijdering hoogstwaarschijnlijk gebroken of gescheurd zal worden. Het verwijderen van deze toepassing kan een grote vezelvrijgave tot gevolg hebben. Deze toepassing kan dan enkel verwijderd worden in een hermetische zone door een erkend asbestverwijderaar. Wij raden echter aan om dit met de drager en al te verwijderen in eenvoudige handelingen daar de kostprijs voor een hermetische zone te hoog zal zijn in functie van deze toepassing.

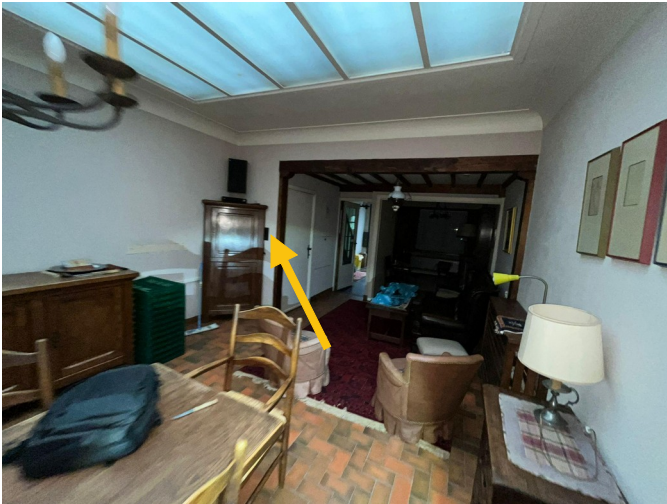
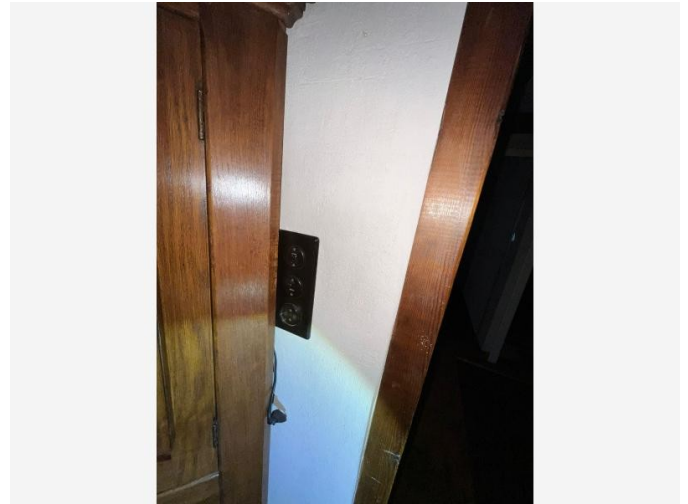
| Opmerking | Het betreft een schatting van de hoeveelheid. |

- Eenvoudige handelingen: mag via doe-het-zelf of door werknemer(s) met opleidingsattest eenvoudige handelingen  
Als dit materiaal verwijderd kan worden zonder het te breken, te beschadigen... , dan mag met dit met eenvoudige handelingen.  
Vermijd stofvorming en stofverspreiding op elk moment van de werken. Bevochtig of fixeer het materiaal.  
Het gebruik van sneldraaiende werktuigen (boormachine, slijpschijf, hogedrukreiniger...) is verboden.  
Zorg voor gepaste persoonlijke beschermingsmiddelen: minimaal FFP3-mondmasker (EN 149), wegwerpovertrek met kap (minimaal Cat III, type 5/6), wegwerphandschoenen en overschoenen of afspoelbaar schoeisel.

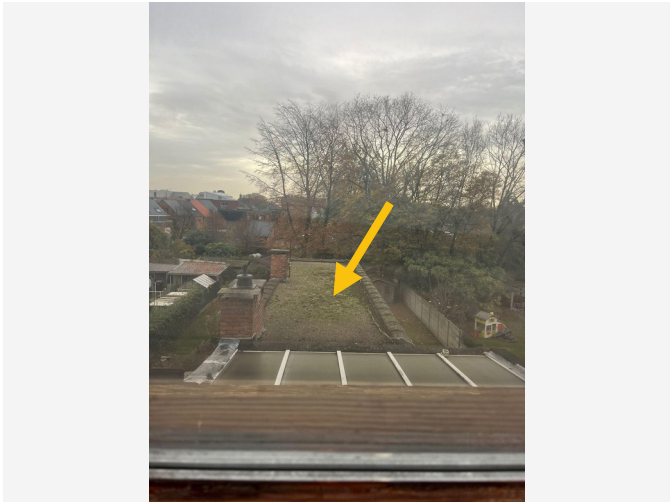
## Fiche 11: Dak en daktoepassingen niet visueel zichtbaar

Beperking

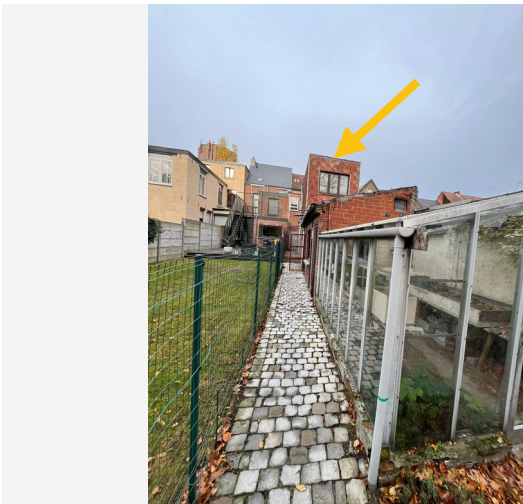
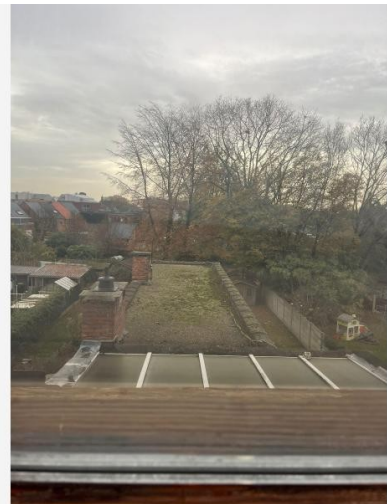
## Fiche 24: Rookgaskanalen NIET VERDACHT

| Beschrijving | Notitie | Terug te vinden op plannen |
|---|---|---|
| Fiche 24: Rookgaskanalen NIET VERDACHT | De gebruikte rookgaskanalen zijn niet asbestverdacht. | - |
