# Asbestinventarisatetest

Schrijnstraat 15, 2800 Mechelen

Attestnummer : 20250818-000303.000

Uitgegeven op : 18.08.2025

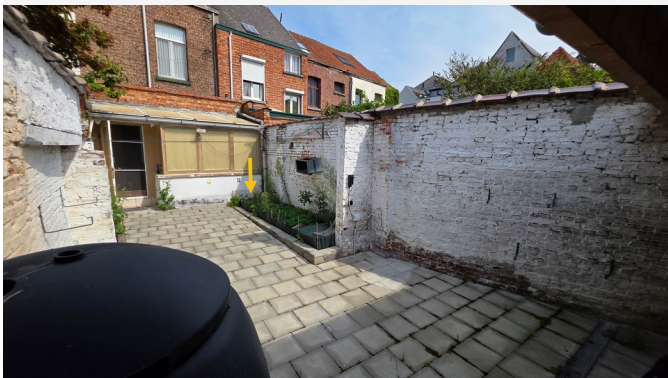
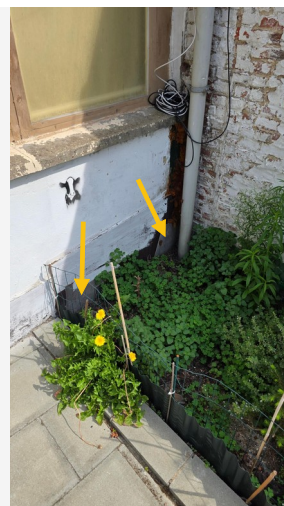
Het asbestmateriaal valt onder de mijlpaal van 2040.

**Dringend verwijderen**

| Beschrijving | Lei in tuin |
| Type afvalstof | Betreft resten (contaminatie) van verwerking of beschadiging |
| Bron van de resten | Bron van de resten is niet meer aanwezig |
| Opmerking | In het tuintje liggen resten van een lei. |

- Verwijder het asbestafval.
- Voer bijkomende staalname(s) uit.

- Eenvoudige handelingen: mag via doe-het-zelf of door werknemer(s) met opleidingsattest eenvoudige handelingen  
Deze leien betreffen een hecht gebonden toepassing in de oorsprong. Indien u zelf dit materiaal wil wegnemen en afvoeren, plant u deze werken grondig. Volg de informatie die u kan vinden op [www.asbestinfo.be](http://www.asbestinfo.be) en de richtlijnen van de CODEX over het welzijn op het werk, boek VI titel 3.

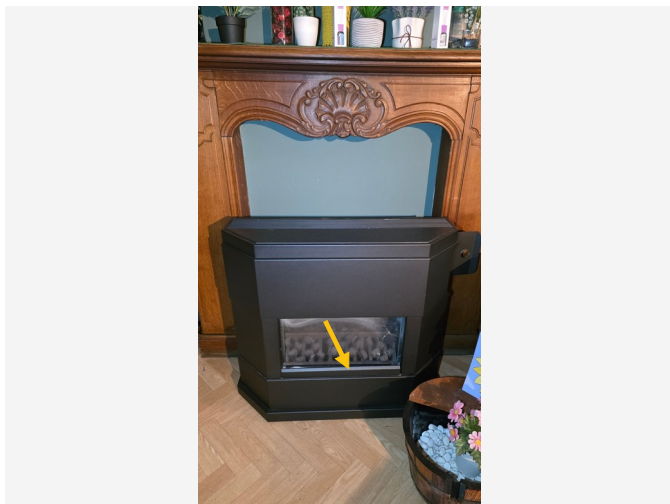
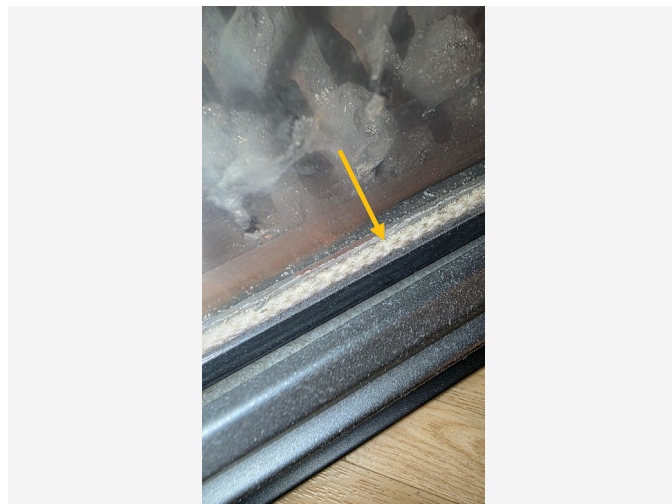
Het asbestmateriaal valt onder de mijlpaal van 2034.

**Dringend verwijderen**

| Eindbeoordeling materiaalrisico | Hoog materiaalrisico en/of hoge kans op vezelvrijgave |

| Gebondenheid | Categorie 3: niet-hechtgebonden met weinig of geen matrix |
| Asbestsoort (vezeltype) | Crocidoliet aanwezig |
| Asbestconcentratie | Hoog ( $\geq 50\%$ ) |
| Toestand van het materiaal | Licht beschadigd, licht verweerd. Intact calciumsilicaatmateriaal of categorie III 'gebondenheid' |

| Beschrijving | Kachel pakkingkoord |
| Opmerking | De pakkingkoord bevindt zich in de kachel, achter een glas. Er kan geen staalname gebeuren van dit materiaal zonder destructief onderzoek. |

- Verwijder dit asbestmateriaal zo snel mogelijk. Volg de toestand goed op.
- Voer bijkomende staalname(s) uit.

- Eenvoudige handelingen: mag via doe-het-zelf of door werknemer(s) met opleidingsattest eenvoudige handelingen  
Deze pakkingkoord betreft een niet-hecht gebonden asbesttoepassing met weinig of geen matrix. Deze pakkingen die zich in een binnenruimte bevindt mag u als particulier zelf verwijderen. Ook een aannemer met een geldig opleidingsattest 'eenvoudige handelingen' kan dit werk uitvoeren.

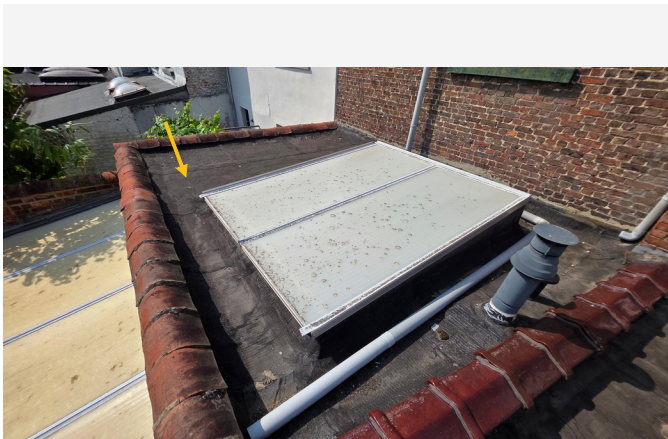
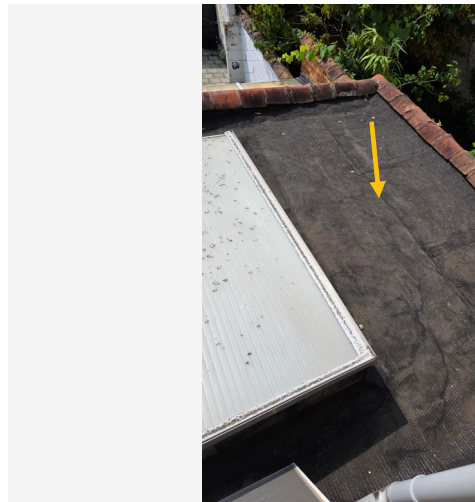
Het asbestmateriaal valt onder de mijlpaal van 2040.

Zorgvuldig beheren

| Eindbeoordeling materiaalarisico | Laag materiaalarisico en/of verlaagde kans op vezelvrijgave |

| Gebondenheid | Categorie 1: hechtgebonden in oorsprong |
| Asbestsoort (vezeltype) | Alleen chrysotiel |
| Toestand van het materiaal | Licht beschadigd, licht verweerd. Intact calciumsilicaatmateriaal of categorie III 'gebondenheid' |

| Beschrijving | Dakbedekking plat dak |
| Identificatiemethode | Vaststelling zonder monsternamen<br><br>Motivatie: Groot risico op structurele gevolgschade (lekschade, werking installatie,...) |

- Zorg voor een veilig beheer. Vermijd het beschadigen van het asbestmateriaal. Controleer de toestand jaarlijks op wijzigingen.
- Voer bijkomende staalname(s) uit.

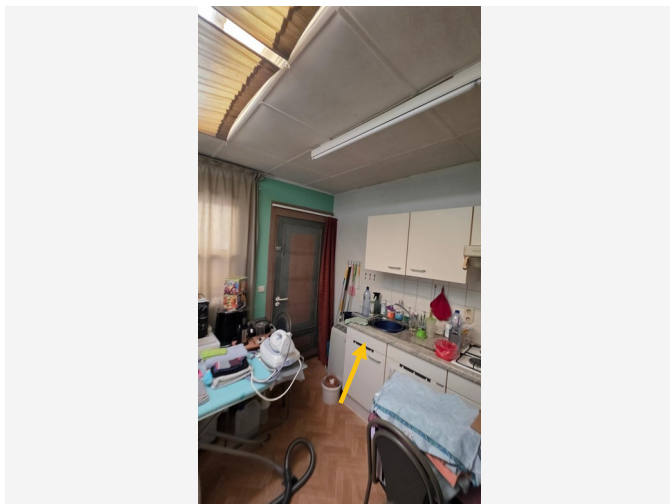
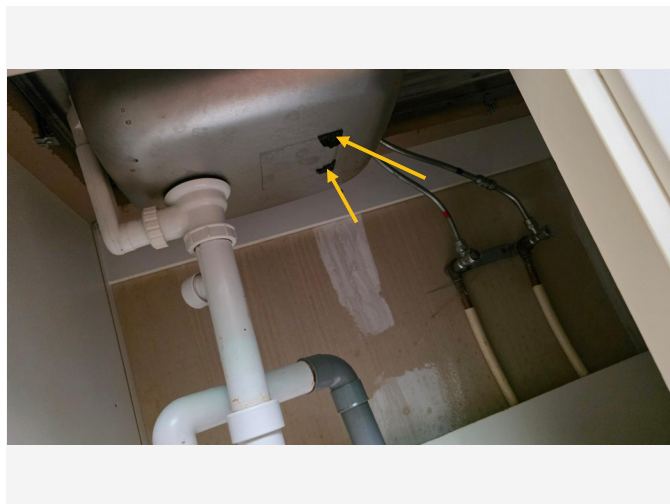
Het asbestmateriaal valt onder de mijlpaal van 2040.

Zorgvuldig beheren

| Eindbeoordeling materiaalrisico | Laag materiaalrisico en/of verlaagde kans op vezelvrijgave |

| Gebondenheid | Categorie 1: hechtgebonden in oorsprong |
| Toestand van het materiaal | Licht beschadigd, licht verweerd. Intact calciumsilicaatmateriaal of categorie III 'gebondenheid' |

| Beschrijving | Dreunplaat spoelbak |
| Opmerking | Onder de spoelbak is een dreunplaat aanwezig. |

- Zorg voor een veilig beheer. Vermijd het beschadigen van het asbestmateriaal. Controleer de toestand jaarlijks op wijzigingen.
- Voer bijkomende staalname(s) uit.

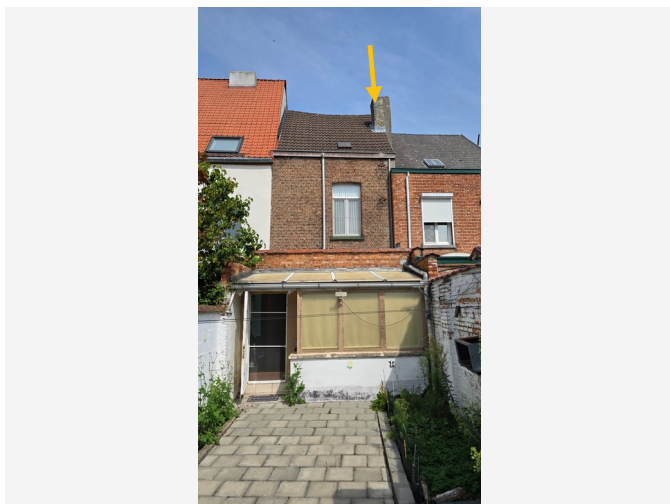
**Reden:** Het onderzoek kan niet uitgevoerd worden binnen de bepalingen van de Welzijnswet

**Uitleg van de asbestdeskundige:** De schouwen bevinden zich hoger dan 3.5m; deze zijn niet bereikbaar voor nazicht en inspectie. Er is geen veilig materiaal aanwezig om op die hoogte een inspectie uit te voeren. De schouwen zijn niet-inspecteerbaar.

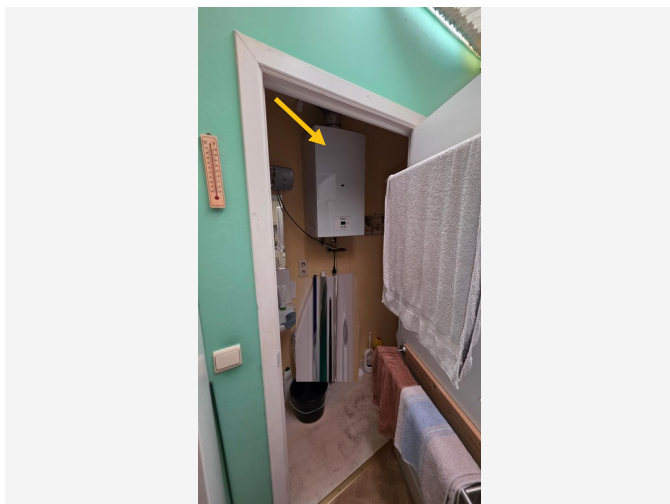
De boiler in de badkamer heeft een fabricatiejaar van 2021, vastgesteld op de identificatieplaat van het toestel.

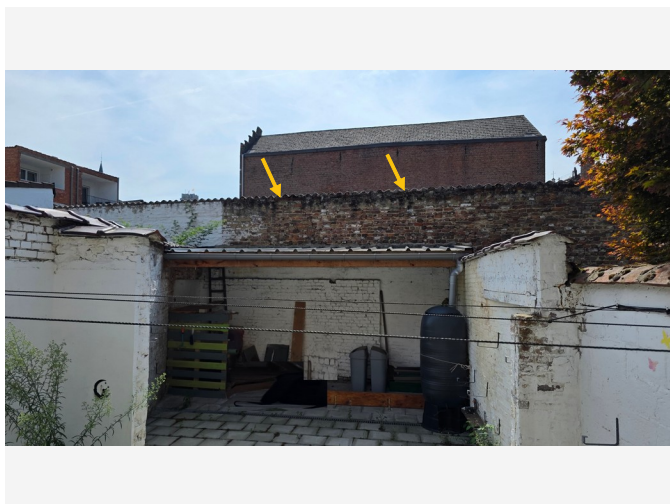
De gemeenschappelijk muur achteraan het perceel heeft golfplaten op de bovenzijde liggen. De golfplaten bevinden zich op een naastliggende constructie. De afwatering van deze golfplaten is richting het aanpalende perceel. Er is geen opdracht om de gemeenschappelijk delen te onderzoeken, er is geen toelating om staalname uit te voeren. Er is geen bewijs voorhanden dat deze constructie na 2001 gebouwd is.

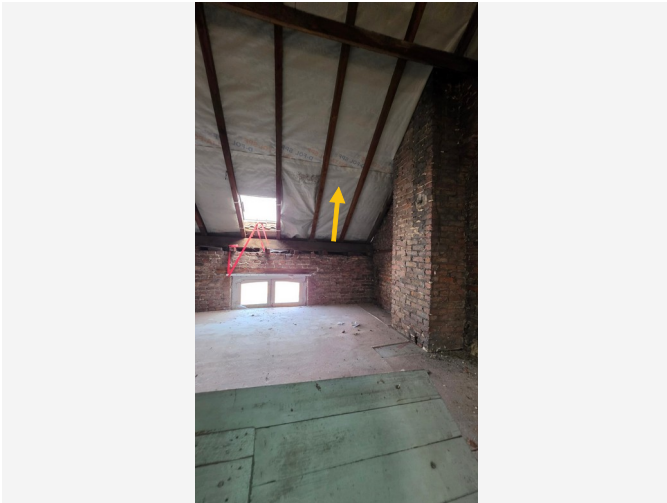
De dakbedekking van het schuin dak bestaat uit pannen. Het onderdak bestaat uit een kunststof folie.

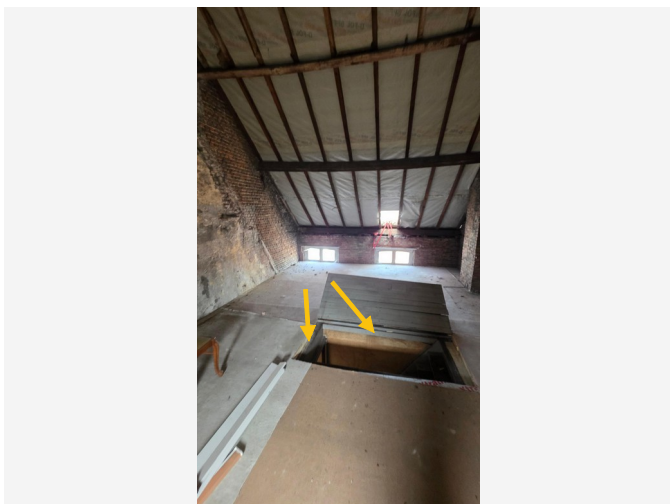
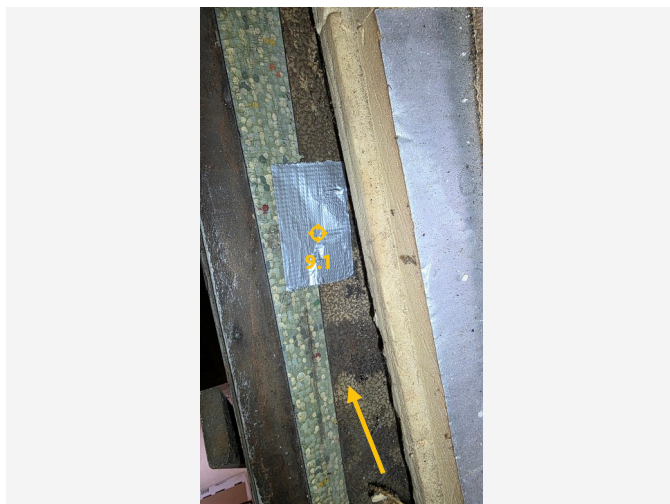
## Fiche 9: Vloerzeil

Geen asbest

| # | Type | Referentie | Resultaat |
|---|---|---|---|
| 9.1 | Puntmonster | 3PM vloerzeil zolder | Geen asbest |

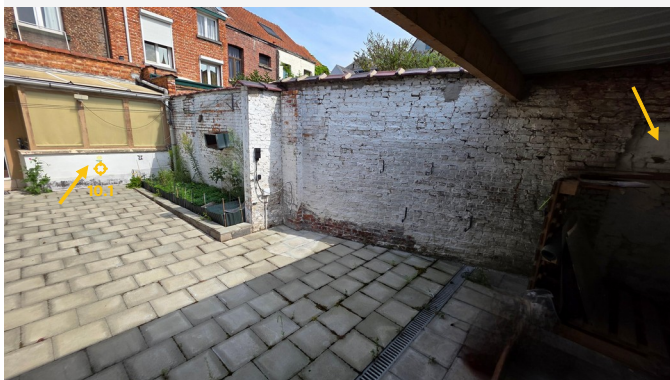
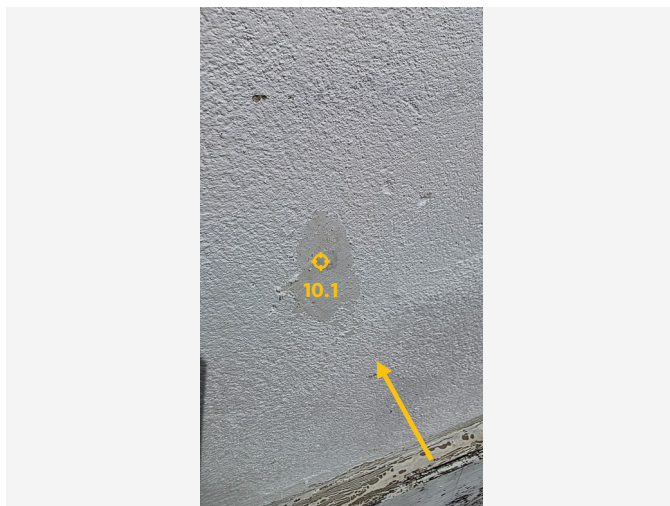
## Fiche 10: Pleisterwerk terras

Geen asbest

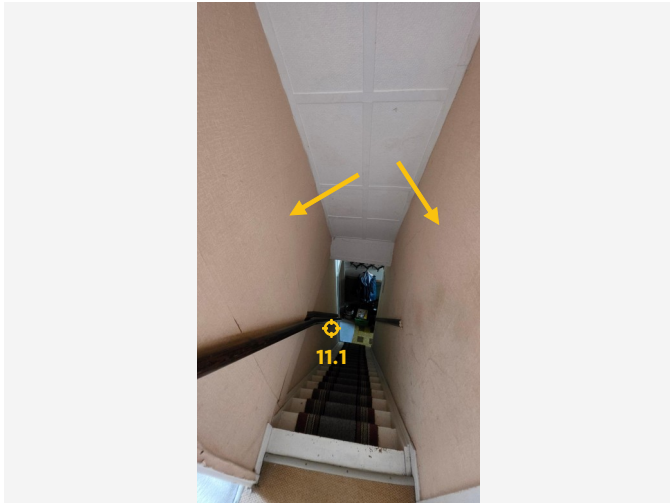
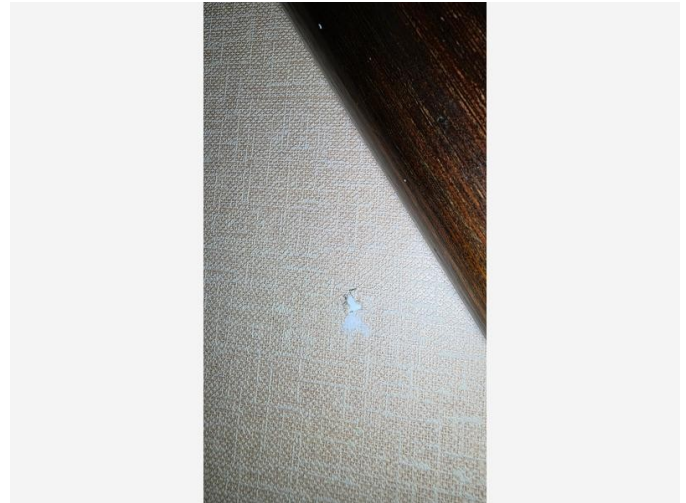
## Fiche 11: Pleisterwerk muur

Geen asbest

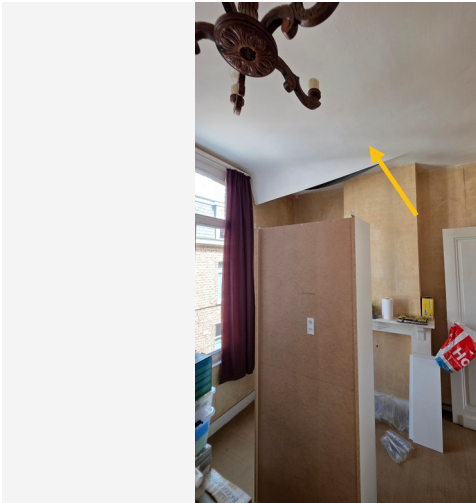
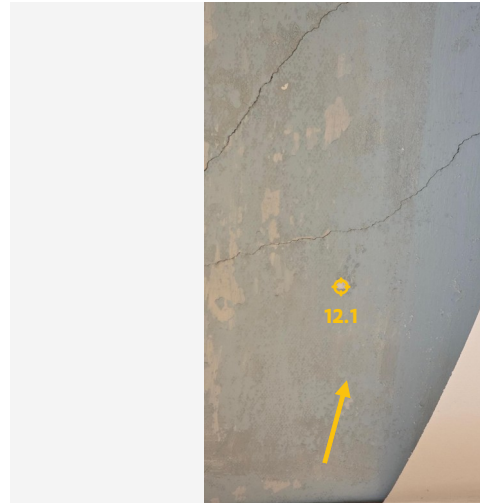
## Fiche 12: Pleisterwerk plafond

Geen asbest
