# Asbestinventarisat attest

Hombeeksesteenweg 328, 2800 Mechelen

Attestnummer : 20251112-000216.000

Eindconclusie:

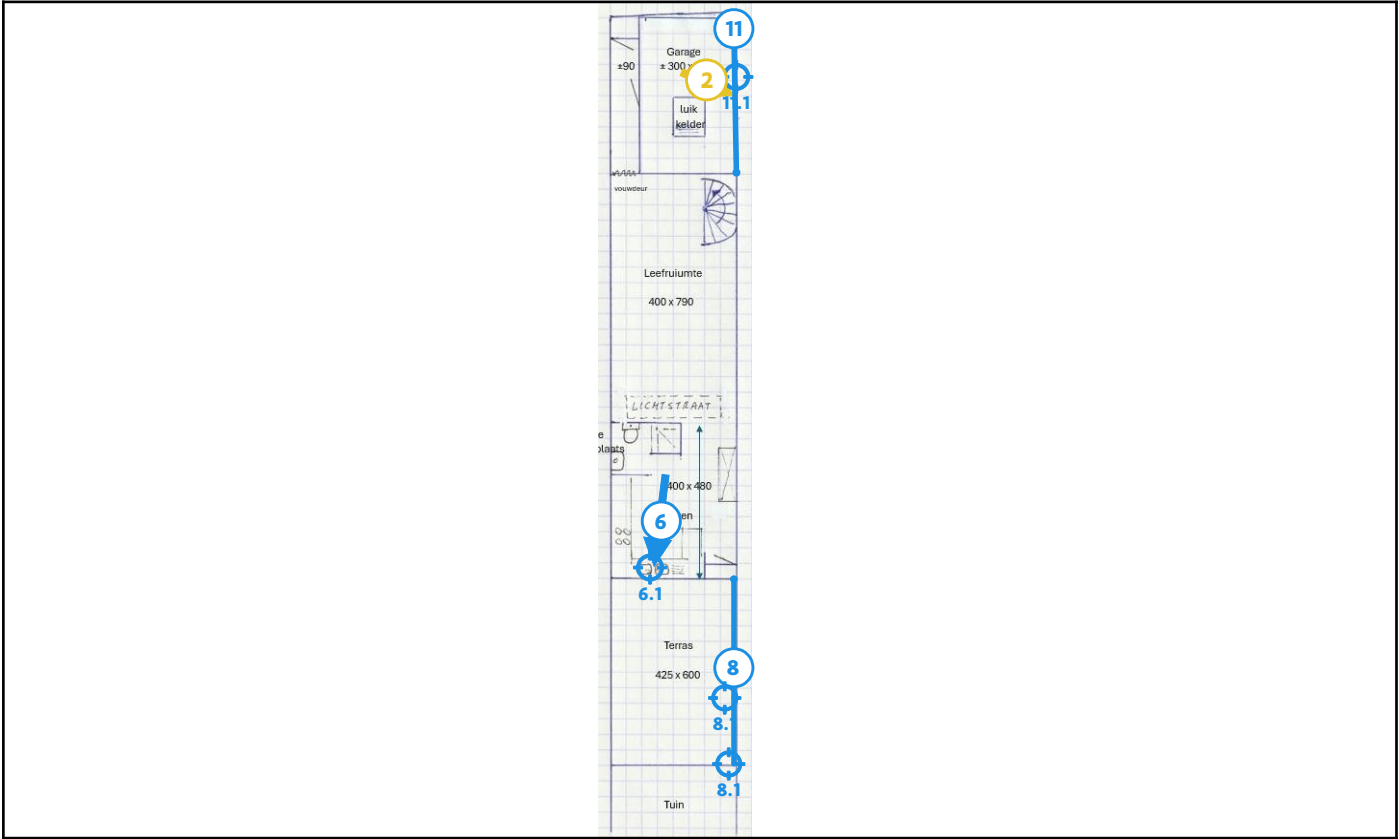
# Plan 1.2: woning GLV

| Beschrijving | Type | Actie |
|---|---|---|
| 2. Bakeliet (oud elektrisch materieel) in garage | Asbestmateriaal | Zorgvuldig beheren |

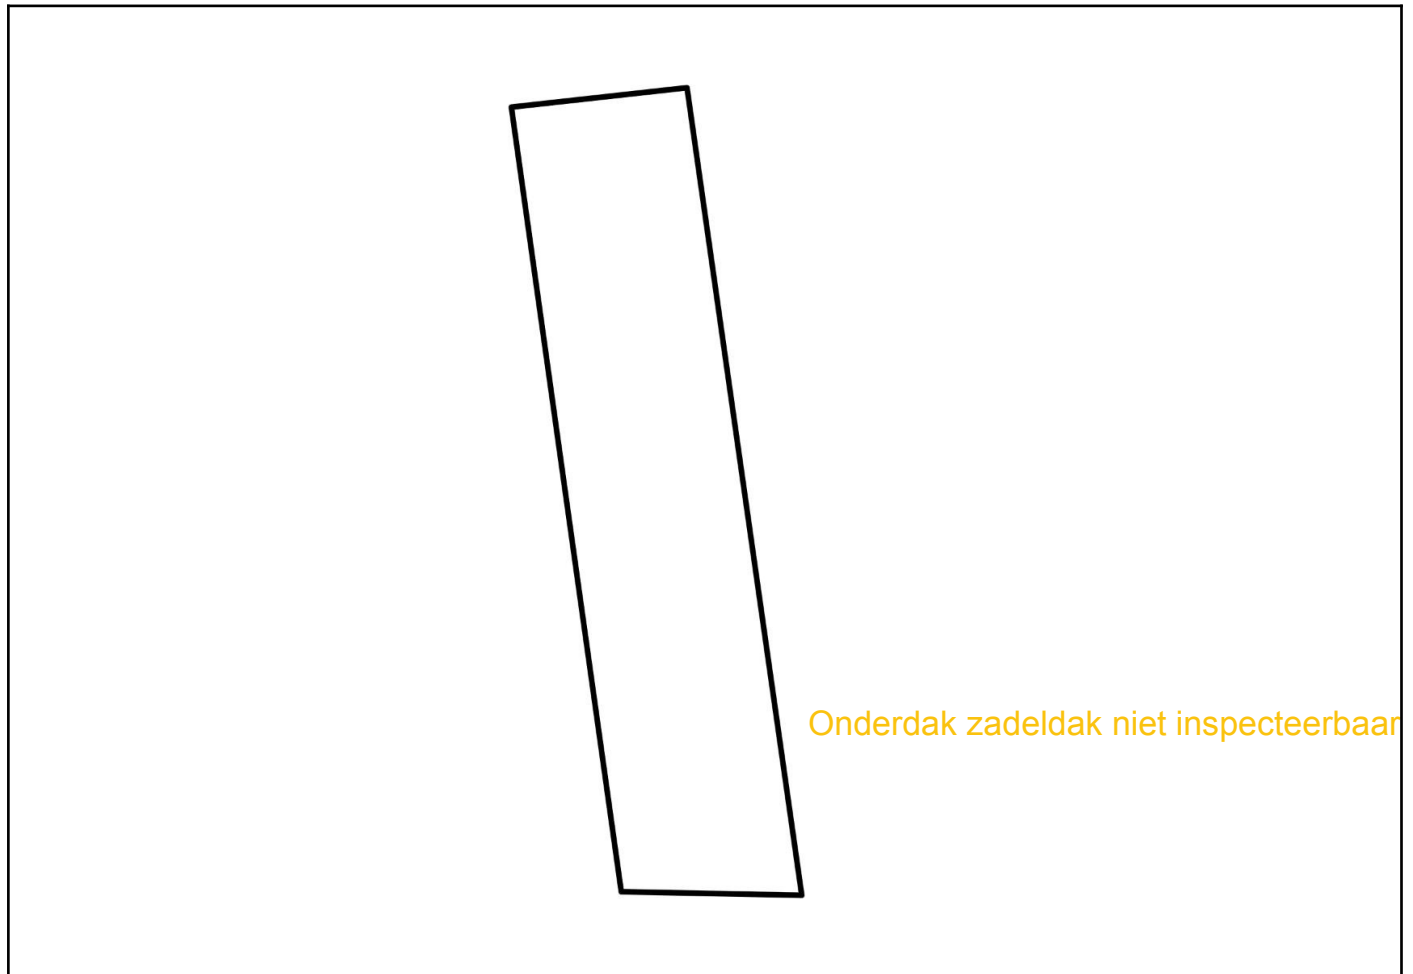
## Plan 1.5: dakenplan

| Beschrijving | Type | Actie |
|---|---|---|
| 3. Onderdak (dak hoger dan 3,5m) | Beperking | - |

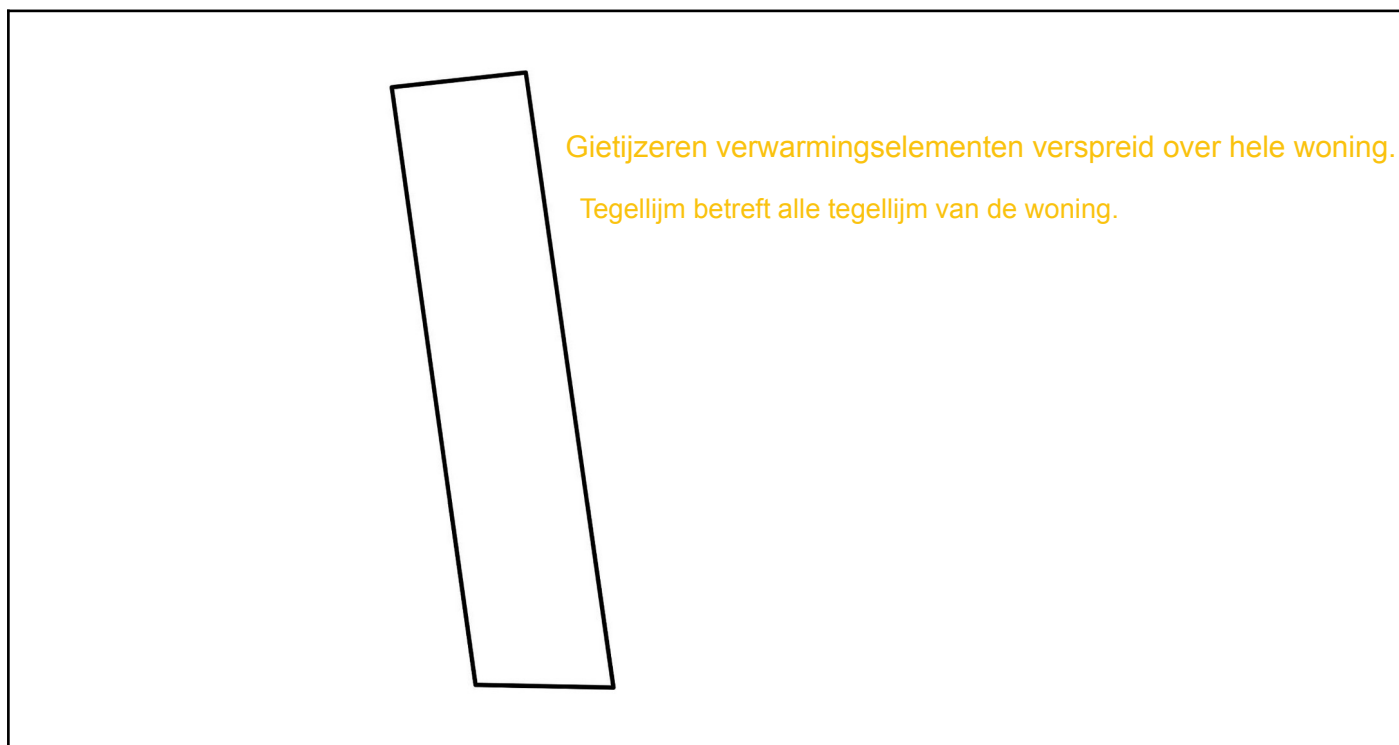
## Plan 1.6: overzichtspan

| Beschrijving | Type | Actie |
|---|---|---|
| 4. Gietijzeren verwarmingselementen | Advies | - |
| 5. Tegellijm | Advies | - |

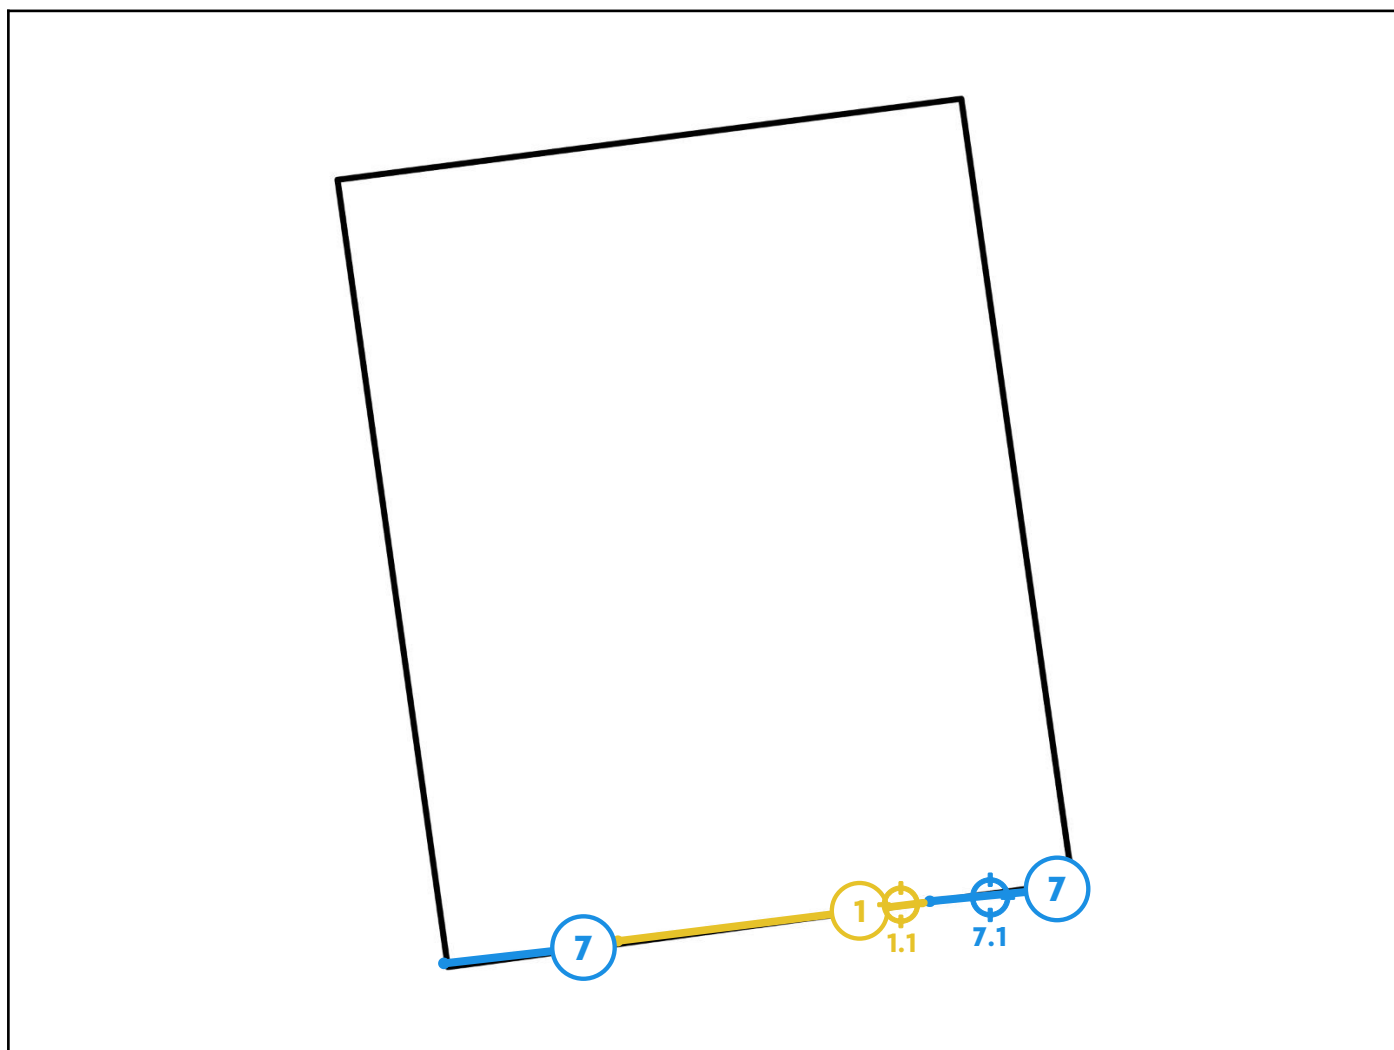
## Plan 2.1: tuinhuis plan

| Beschrijving | Type | Actie |
|---|---|---|
| 1. Mastiek schrijnwerk tussen kader en glas aluminium profielen tuinhuis | Asbestmateriaal | Zorgvuldig beheren |
| 7. Mastiek (oud) schrijnwerk (tussen kader en glas) ronde ramen tuinhuis | Geen asbest | - |

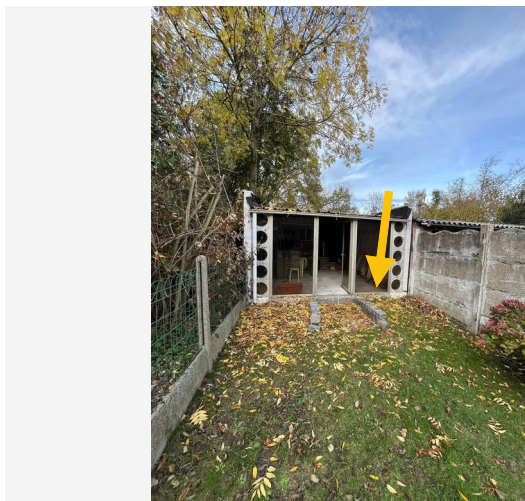
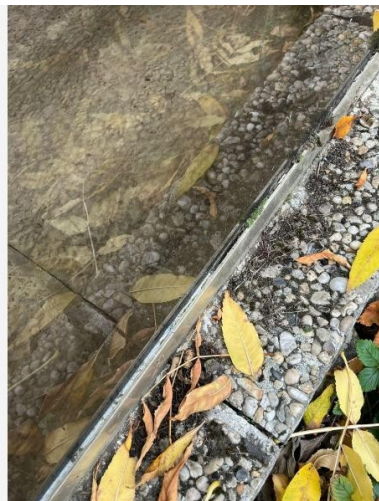
# Fiche 1: Mastiek schrijnwerk tussen kader en glas aluminium profielen tuinhuis

Asbestmateriaal

Het asbestmateriaal valt onder de mijlpaal van 2040.

| Eindbeoordeling materiaalrisico | Laag materiaalrisico en/of verlaagde kans op vezelvrijgave |

| Gebondenheid | Categorie 1: hechtgebonden in oorsprong |
| Asbestsoort (vezeltype) | Alleen chrysotiel |
| Asbestconcentratie | Laag (< 50%) |
| Afschermingsgraad van het gehele materiaal | Geheel of deels (ook) vrij aan de binnenlucht |
| Toestand van het materiaal | Licht beschadigd, licht verweerd. Intact calciumsilicaatmateriaal of categorie III 'gebondenheid' |

| # | Type | Referentie | Resultaat |
|---|---|---|---|
| 1.1 | Puntmonster | PM03 | Chrysotiel |

| Opmerking | Al het oude schrijnwerk dat mastiek bevat die (half)hard is geworden is verdacht. Het betreft een ruwe schatting van de hoeveelheid. |

- Zorg voor een veilig beheer. Vermijd het beschadigen van het asbestmateriaal. Controleer de toestand jaarlijks op wijzigingen.
- Voer bijkomende staalname(s) uit.

- Eenvoudige handelingen: mag via doe-het-zelf of door werknemer(s) met opleidingsattest eenvoudige handelingen  
Bij verwijdering in het geheel (kader en glas tesamen) en als dit materiaal verwijderd kan worden zonder het te breken, te beschadigen... , dan mag met dit met eenvoudige handelingen. Bij de verwerking van het afval zal dan deze toepassing in een hermetische zone verwijderd worden.

Vermijd stofvorming en stofverspreiding op elk moment van de werken. Bevochtig of fixeer het materiaal.

Het gebruik van sneldraaiende werktuigen (boormachine, slijpschijf, hogedrukreiniger...) is verboden.

Zorg voor gepaste persoonlijke beschermingsmiddelen: minimaal FFP3-mondmasker (EN 149),

wegwerpoverall met kap (minimaal Cat III, type 5/6), wegwerphandschoenen en overschoenen of afspoelbaar schoeisel.

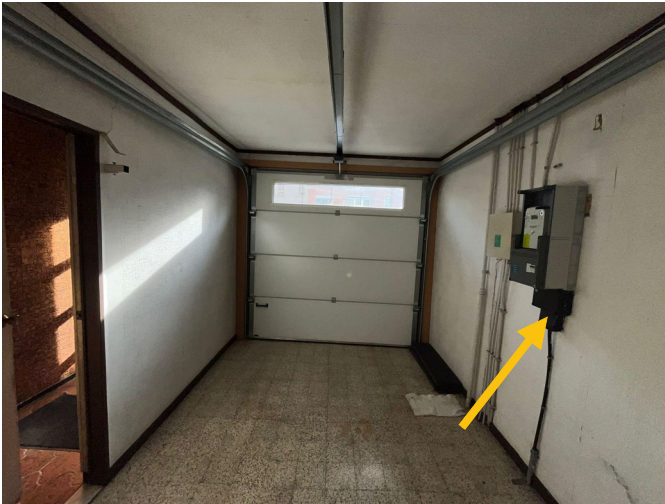
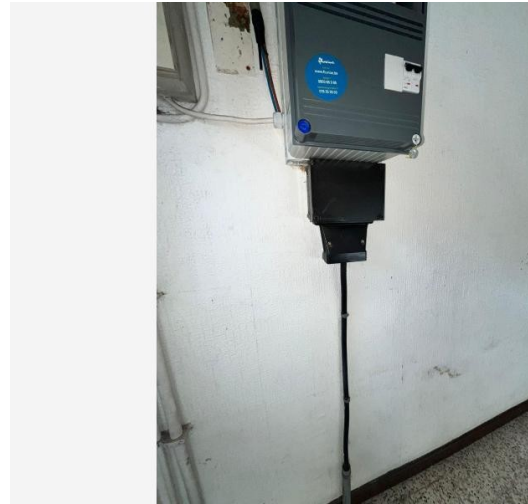
Het asbestmateriaal valt onder de mijlpaal van 2040.

Er werd geen monsternamen uitgevoerd van deze toepassing. Het is aangewezen alsnog een monsternamen te laten uitvoeren indien u zekerheid wenst of deze toepassing asbesthoudend is en meer bepaald welke asbestsoort deze bevat. Dit kan namelijk een invloed hebben op de geldigheidsduur van het attest en/of de eindconclusie asbestveilig of niet-asbestveilig.

| Eindbeoordeling materiaalarisico | Laag materiaalarisico en/of verlaagde kans op vezelvrijgave |

| Asbestsoort (vezeltype) | Crocidoliet aanwezig |
| Toestand van het materiaal | Onbeschadigd, niet verweerd |

| Beschrijving | Bakeliet (oud elektrisch materieel) in garage |
| Identificatiemethode | <p>De asbestdeskundige beoordeelt het materiaal als asbestverdacht en dus asbesthoudend, en dit zonder monstername.</p> <p>Motivatie: Er is een onderzoeksbeperking die monstername verhindert.</p> |
| Opmerking | <p>Het betreft al het oud elektrisch (schakel)materieel van bakeliet. Het betreft een ruwe schatting van de hoeveelheid.</p> <p>Het nemen van een monster was niet mogelijk daar er steeds een beschadiging nodig is. Aangezien deze toepassing dient voor de elektrische installatie is er dan een kans op elektrocutie.</p> |

- Zorg voor een veilig beheer. Vermijd het beschadigen van het asbestmateriaal. Controleer de toestand jaarlijks op wijzigingen.
- Voer bijkomende staalname(s) uit.

- Eenvoudige handelingen: mag via doe-het-zelf of door werknemer(s) met opleidingsattest eenvoudige handelingen  
Als dit materiaal verwijderd kan worden zonder het te breken, te beschadigen... , dan mag met dit met eenvoudige handelingen.  
Vermijd stofvorming en stofverspreiding op elk moment van de werken. Bevochtig of fixeer het materiaal.  
Het gebruik van sneldraaiende werktuigen (boormachine, slijpschijf, hogedrukreiniger...) is verboden.  
Zorg voor gepaste persoonlijke beschermingsmiddelen: minimaal FFP3-mondmasker (EN 149), wegwerpovertrek met kap (minimaal Cat III, type 5/6), wegwerphandschoenen en overschoenen of afspoelbaar schoeisel.

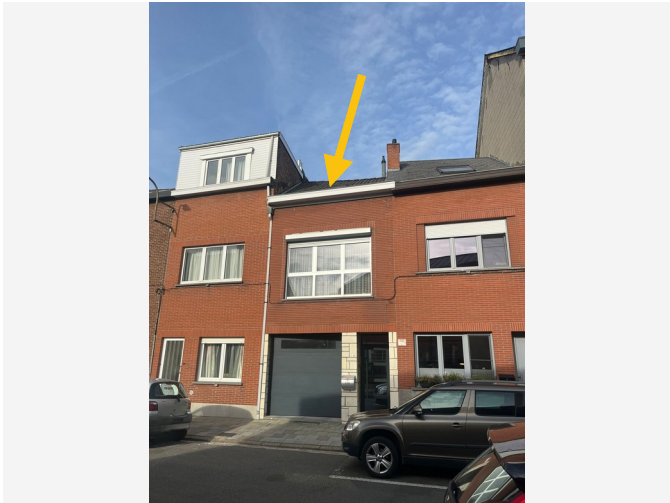
Situeringsfoto

**Reden:** Het te onderzoeken materiaal situeert zich hoger dan 3,50 m te rekenen vanaf een veilige ondergrond

**Uitleg van de asbestdeskundige:** Het onderdak van de woning bevindt zich op meer dan 3.5m te rekenen vanaf een veilige ondergrond en kan vanwege de afwerking langs de binnenzijde niet visueel worden nagekeken.

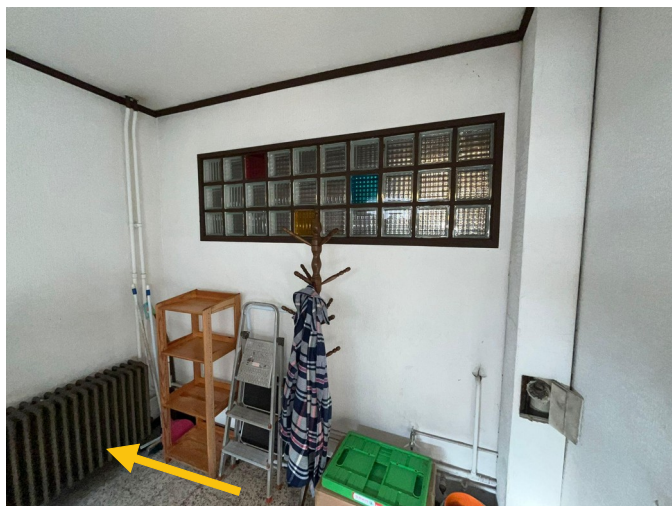
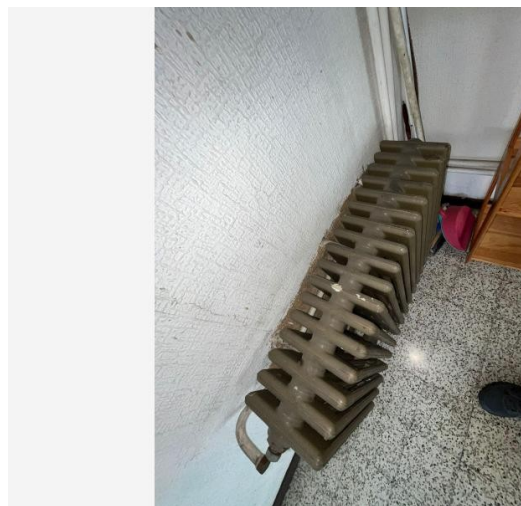
Tussen de lamellen van de oude, gietijzeren radiator(en) kan een inwendige, asbesthoudende dichting aanwezig zijn.

| Basis voor advies | Beoordeling op basis van expertise, zonder een vaststelling door de asbestdeskundige. |
| (Asbest)materiaal | Pakking, dichting |

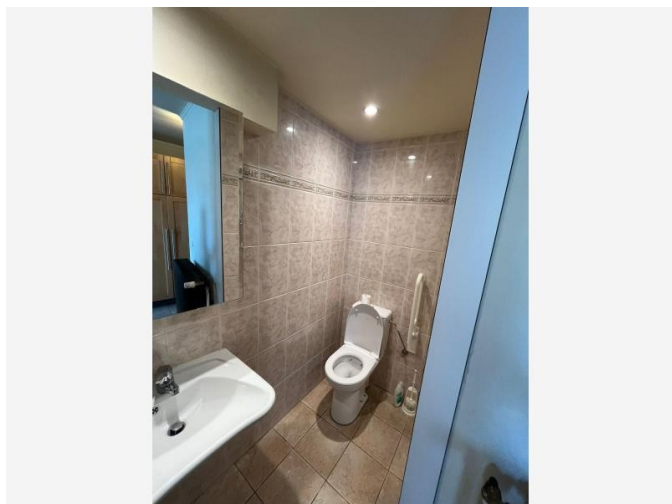
Situeringfoto

De gebruikte tegellijm van plinten, wand- en/of vloertegels kan asbest bevatten, het betreft een niet-destructief onderzoek, daardoor kon deze niet visueel vastgesteld, beoordeeld en bemonsterd worden.

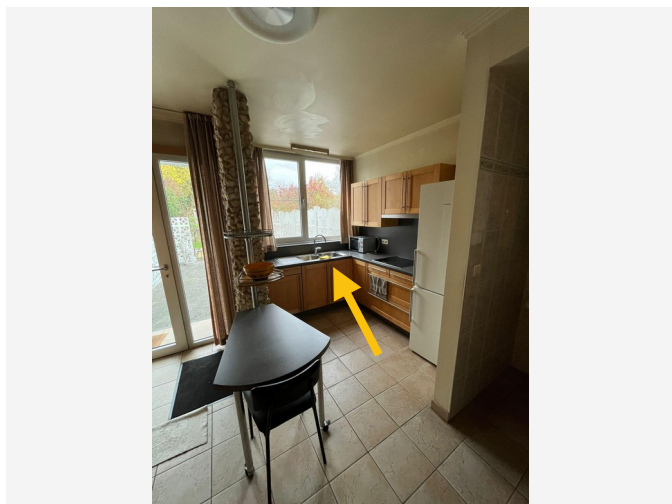
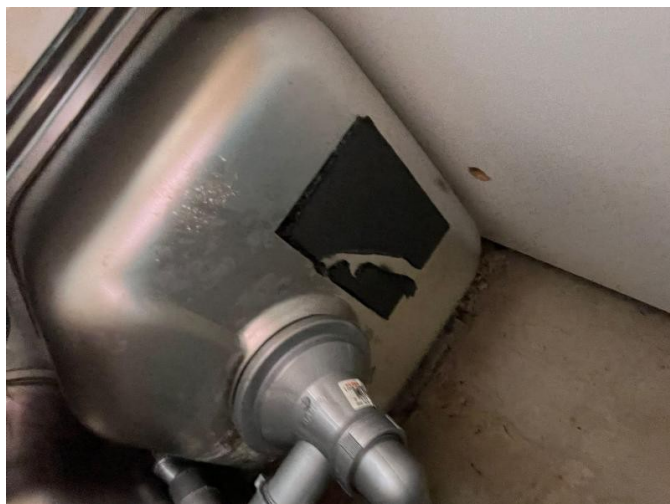
## Fiche 6: Antidreunplaat onder spoeltafel

Geen asbest

| # | Type | Referentie | Resultaat |
|---|---|---|---|
| 6.1 | Puntmonster | PM01 | Geen asbest |

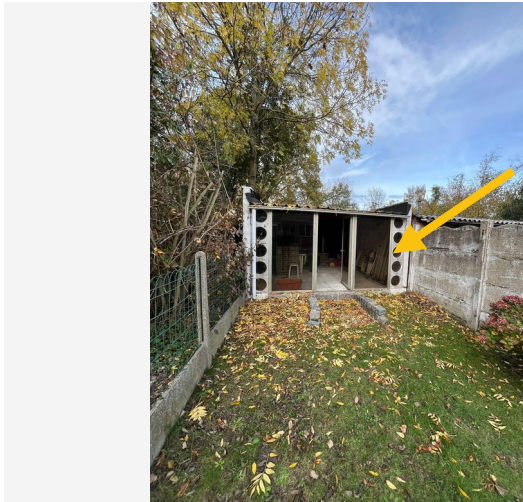
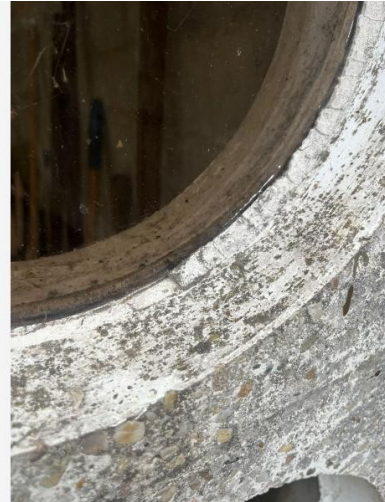
## Fiche 7: Mastiek (oud) schrijnwerk (tussen kader en glas) ronde ramen tuinhuis

Geen asbest

| # | Type | Referentie | Resultaat |
|---|---|---|---|
| 7.1 | Puntmonster | PM02 | Geen asbest |

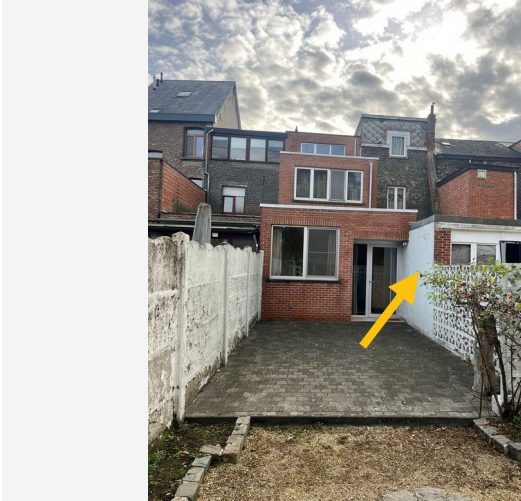
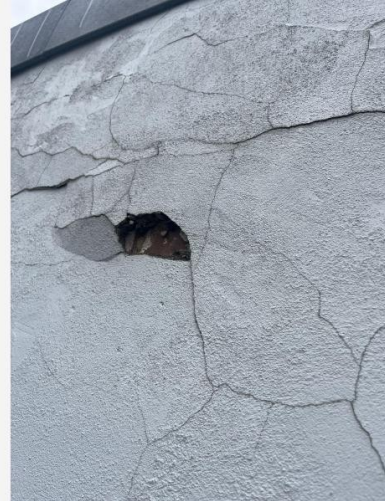
## Fiche 8: Cementlaag tuinmuur buiten (Crepì)

Geen asbest

| # | Type | Referentie | Resultaat |
|---|---|---|---|
| 8.1 | Mengmonster | MM05 | Geen asbest |

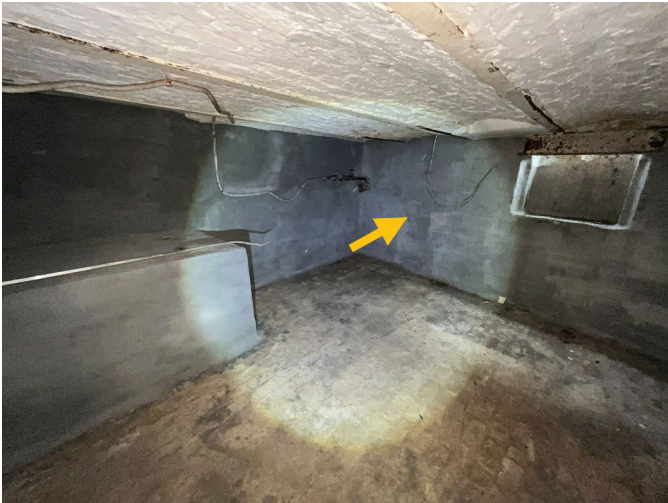
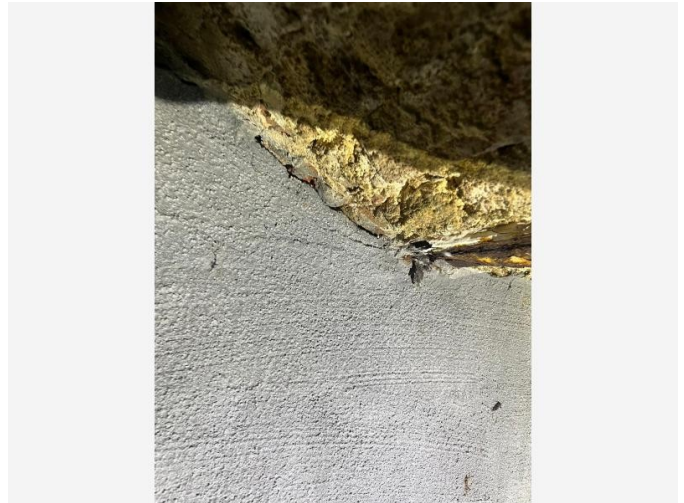
## Fiche 9: Cementlaag kelder

Geen asbest

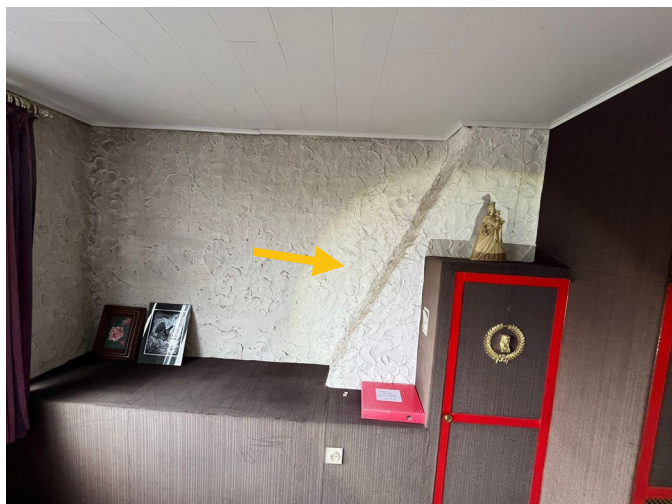
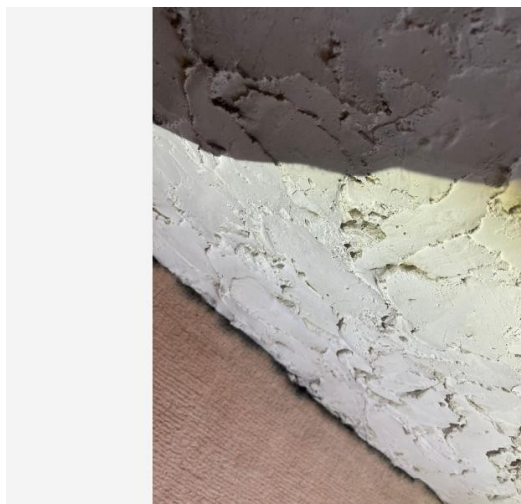
## Fiche 10: Gekartelde cementlaag zolder

Geen asbest

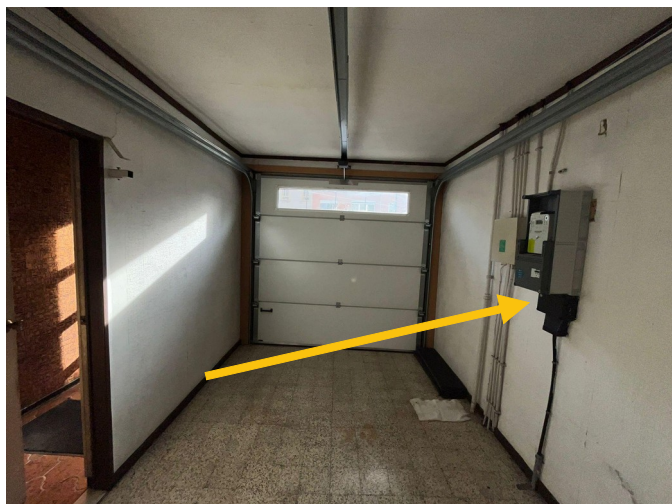
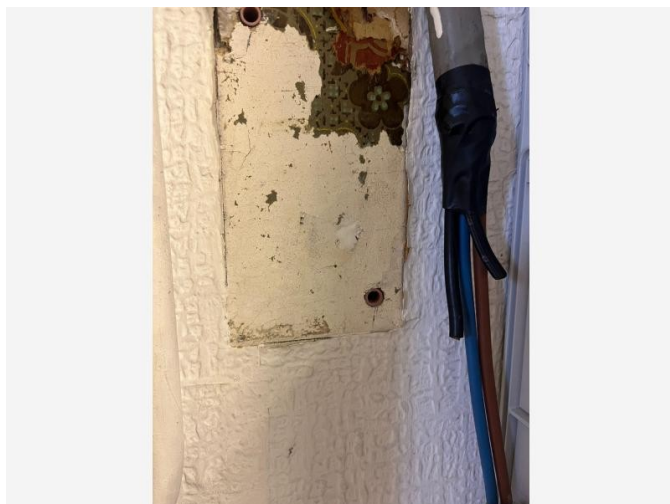
## Fiche 11: Pleisterwerk aan muren

Geen asbest

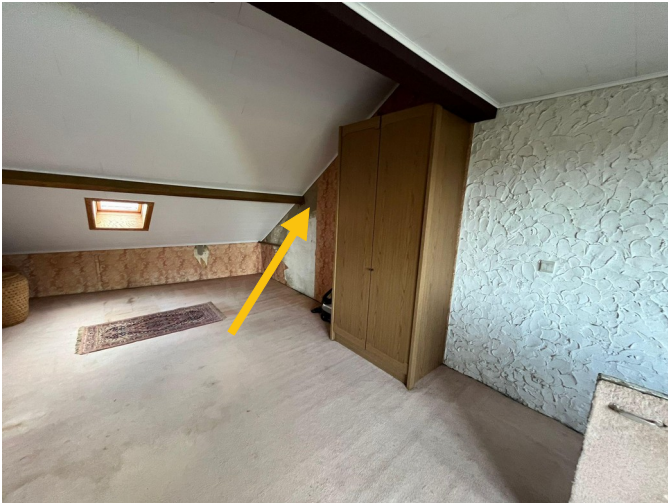
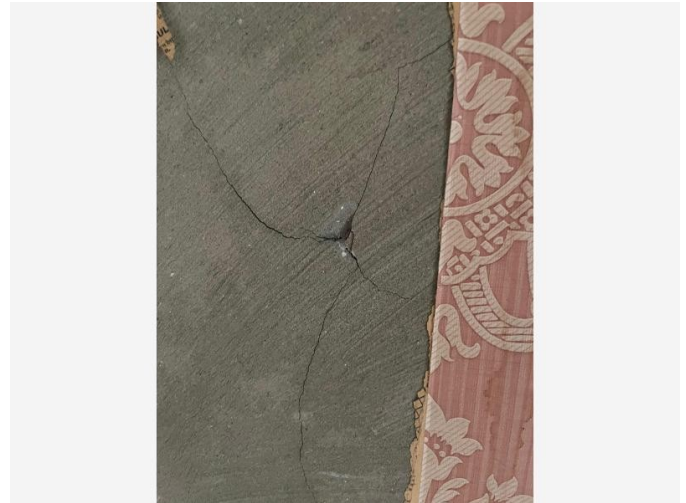
## Fiche 12: vlakke cementlaag zolder

Geen asbest

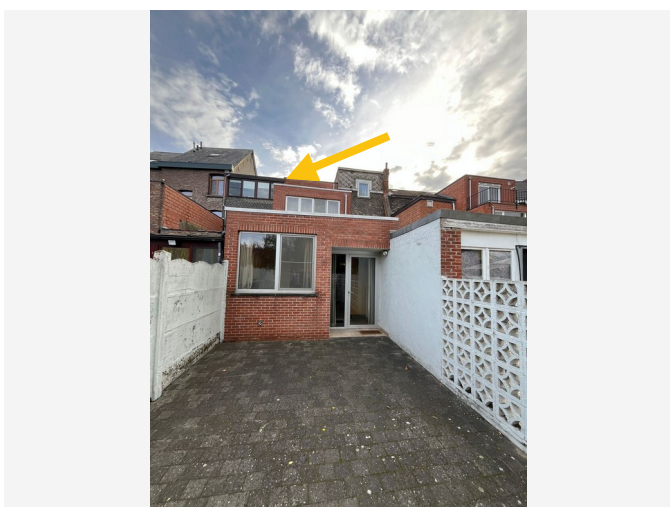
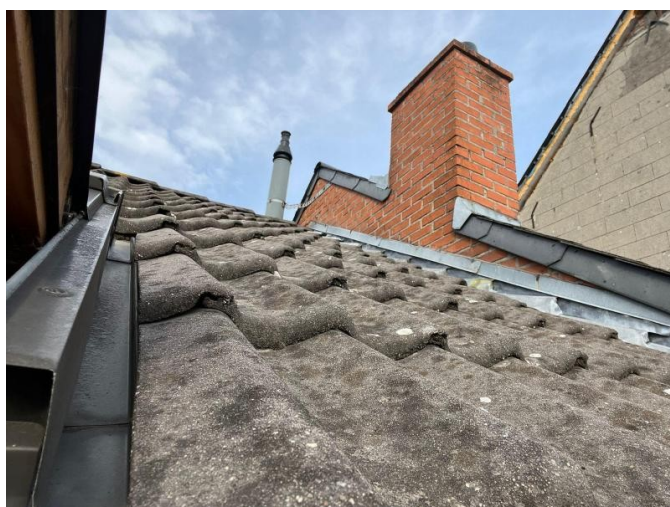
## Fiche 16: Rookgaskanalen NIET VERDACHT

| Beschrijving | Notitie | Terug te vinden op plannen |
|---|---|---|
| Fiche 16: Rookgaskanalen NIET<br>VERDACHT | De gebruikte rookgaskanalen zijn niet<br>asbestverdacht. | - |
