# Asbestinventarisatattest

Schrijnstraat 13, 2800 Mechelen

Attestnummer : 20250818-000308.000

Uitgegeven op : 18.08.2025

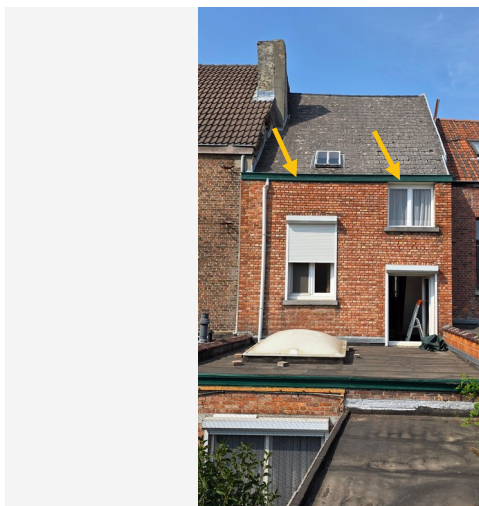
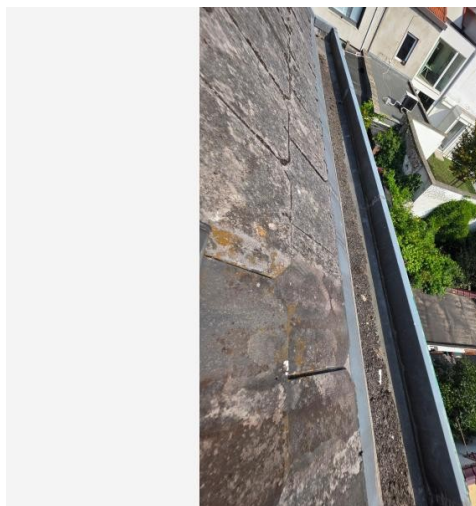
Het asbestmateriaal valt onder de mijlpaal van 2040.

**Dringend verwijderen**

| Beschrijving | Residu in dakgoot |
| Bron van de resten | Dakbedekking van het schuin dak bestaat uit leien. |
| Gebondenheid resten | Niet hecht |
| Hoeveelheid (gewicht - aantal) | <ul style="list-style-type: none"><li>• 5,00 kg - 1 stuk</li></ul> |

- Verwijder het asbestafval.
- Voer bijkomende staalname(s) uit.

- Eenvoudige handelingen: mag via doe-het-zelf of door werknemer(s) met opleidingsattest eenvoudige handelingen  
Reinig dakgoten enkel bij nat weer; verzamel het slib en gooi het dubbel verpakt bij het restafval. Meer info op volgende bron: <https://ovam.vlaanderen.be/asbestdaken-en-gevels>.

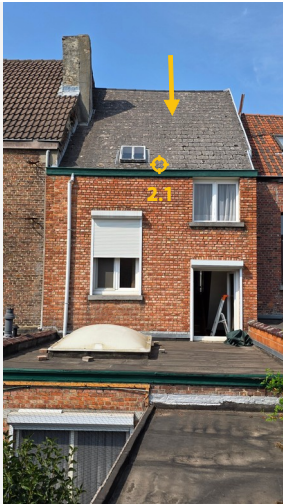
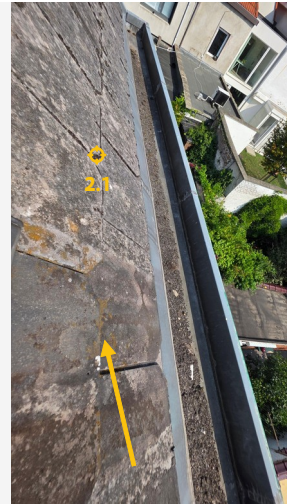
Het asbestmateriaal valt onder de mijlpaal van 2034.

Verwijderen

| Eindbeoordeling materiaalrisico | Verhoogd materiaalrisico en/of verhoogde kans op vezelvrijgave |

| Toestand van het materiaal | Matig beschadigd, matig verweerd |

| # | Type | Referentie | Resultaat |
|---|---|---|---|
| 2.1 | Puntmonster | 4PM lei | Chrysotiel |

| Beschrijving | Dakbedekking schuin dak |
| Asbestmateriaal | Dak- en gevelbekleding - Lei, shingle |

- Verwijder dit asbestmateriaal zo snel mogelijk. Volg de toestand goed op.

- Eenvoudige handelingen: mag via doe-het-zelf of door werknemer(s) met opleidingsattest eenvoudige handelingen  
Deze dakbedekking betreft een hecht gebonden asbesttoepassing in de oorsprong. Dit dakvlak bevindt zich op een hoogte van meer dan 7 meter. De werken vergen specifieke vaardigheden en ervaring. Houdt hiermee rekening bij het plannen van deze werken. Indien u zelf dit asbesthoudende materiaal wil wegnemen en afvoeren, plant u deze werken grondig. Volg de informatie die u kan vinden op [www.asbestinfo.be](http://www.asbestinfo.be) en de richtlijnen van de CODEX over het welzijn op het werk, boek VI titel 3.

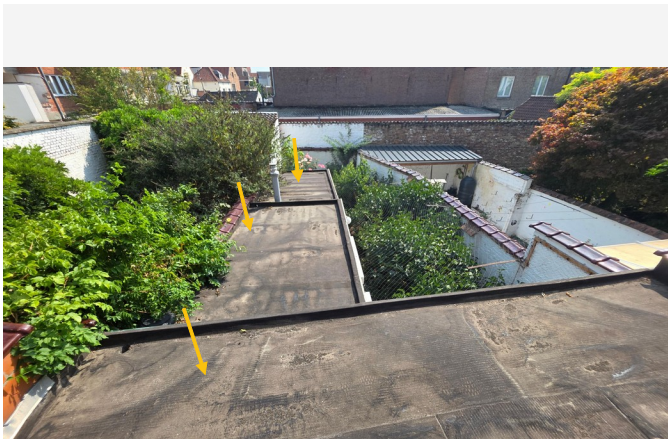
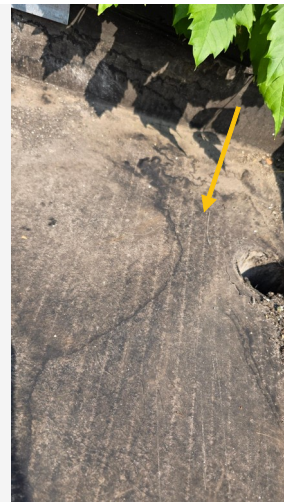
Het asbestmateriaal valt onder de mijlpaal van 2040.

Zorgvuldig beheren

| Eindbeoordeling materiaalarisico | Laag materiaalarisico en/of verlaagde kans op vezelvrijgave |

| Toestand van het materiaal | Licht beschadigd, licht verweerd. Intact calciumsilicaatmateriaal of categorie III 'gebondenheid' |

| Beschrijving | Dakbedekking plat dak |
| Asbestmateriaal | Dak- en gevelbekleding - Roofing |

- Zorg voor een veilig beheer. Vermijd het beschadigen van het asbestmateriaal. Controleer de toestand jaarlijks op wijzigingen.
- Voer bijkomende staalname(s) uit.

- Eenvoudige handelingen: mag via doe-het-zelf of door werknemer(s) met opleidingsattest eenvoudige handelingen  
Deze dakbedekking betreft een hecht gebonden asbesttoepassing in de oorsprong. Indien u zelf de roofing wil wegnemen en afvoeren, plant u deze werken grondig. Volg de informatie die u kan vinden op [www.asbestinfo.be](http://www.asbestinfo.be) en de richtlijnen van de CODEX over het welzijn op het werk, boek VI titel 3.

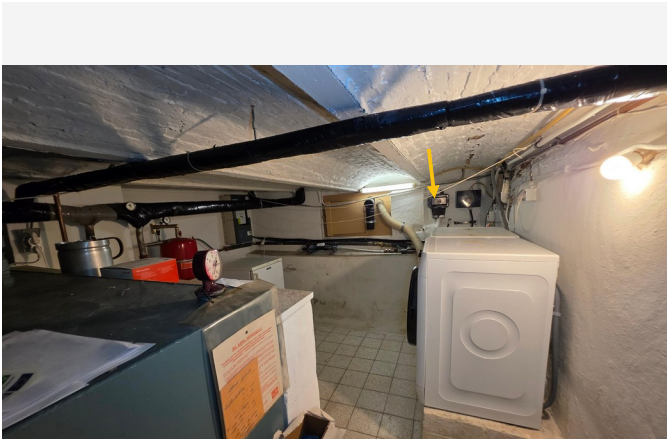
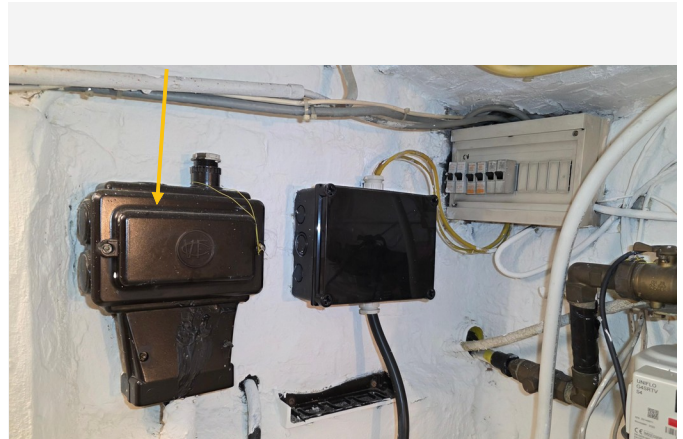
Het asbestmateriaal valt onder de mijlpaal van 2040.

Zorgvuldig beheren

| Eindbeoordeling materiaalisico | Laag materiaalisico en/of verlaagde kans op vezelvrijgave |

| Asbestsoort (vezeltype) | Crocidoliet aanwezig |
| Toestand van het materiaal | Onbeschadigd, niet verweerd |

| Beschrijving | Schakelmateriaal |
| Asbestmateriaal | Plaat, paneel, tablet - Type Bakeliet |
| Opmerking | In de woning zijn bakelieten schakelaar en schakelkasten aanwezig.<br>Niet alle schakelmateriaal is aangeduid op de plannen. |

- Zorg voor een veilig beheer. Vermijd het beschadigen van het asbestmateriaal. Controleer de toestand jaarlijks op wijzigingen.
- Voer bijkomende staalname(s) uit.

- Eenvoudige handelingen: mag via doe-het-zelf of door werknemer(s) met opleidingsattest eenvoudige handelingen  
Dit betreft een hecht gebonden toepassing in de oorsprong. Indien u zelf dit materiaal wil wegnemen en afvoeren, plant u deze werken grondig. Volg de informatie die u kan vinden op [www.asbestinfo.be](http://www.asbestinfo.be) en de richtlijnen van de CODEX over het welzijn op het werk, boek VI titel 3.

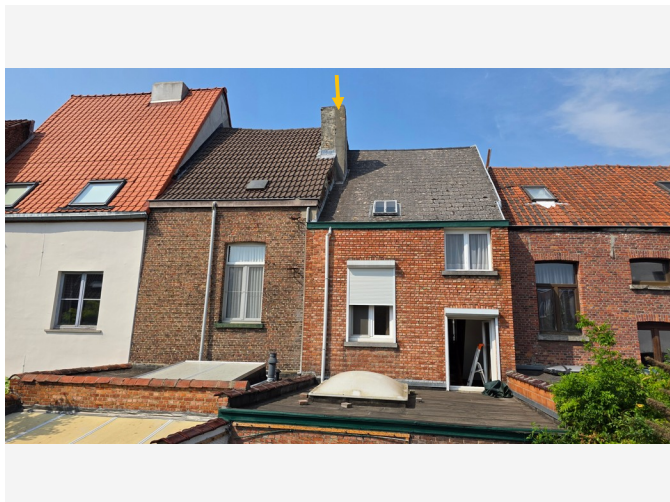
*Situeringsfoto*

**Reden:** Het onderzoek kan niet uitgevoerd worden binnen de bepalingen van de Welzijnswet

**Uitleg van de asbestdeskundige:** De schouwen bevinden zich hoger dan 3.5m; deze zijn niet bereikbaar voor nazicht en inspectie. Er is geen veilig materiaal aanwezig om op die hoogte een inspectie uit te voeren. De schouwen zijn niet-inspecteerbaar.

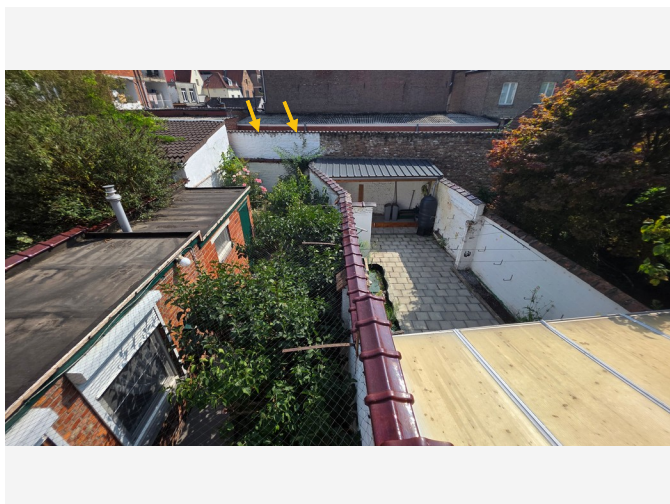
De gemeenschappelijk muur achteraan het perceel heeft golfplaten op de bovenzijde liggen. De golfplaten bevinden zich op een naastliggende constructie. De afwatering van deze golfplaten is richting het aanpalende perceel. Er is geen opdracht om de gemeenschappelijk delen te onderzoeken, er is geen toelating om staalname uit te voeren. Er is geen bewijs voorhanden dat deze constructie na 2001 gebouwd is.

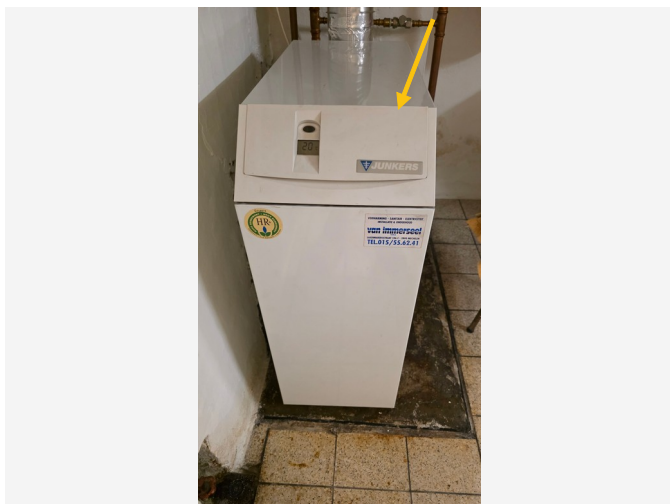
De cv-ketel bevat dichtingen en pakkingen die niet waarneembaar, en niet vast te stellen zijn zonder destructief onderzoek. Opzoeking in handboek InTechnium resulteert in asbesthoudende CV-ketel (plaatpakking tussen brander en branderplaat).

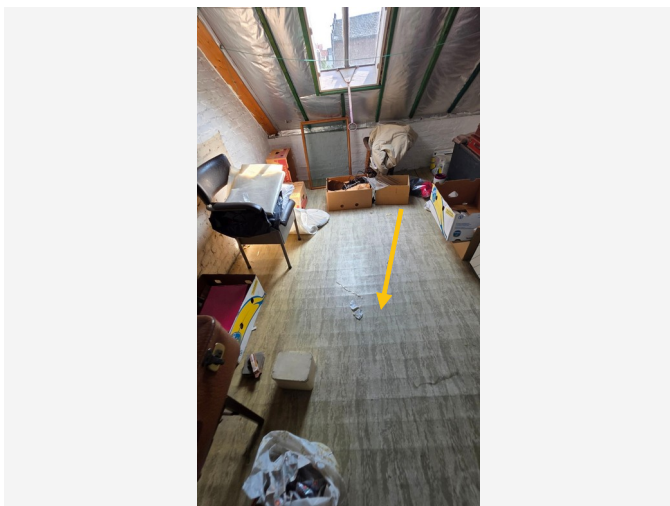
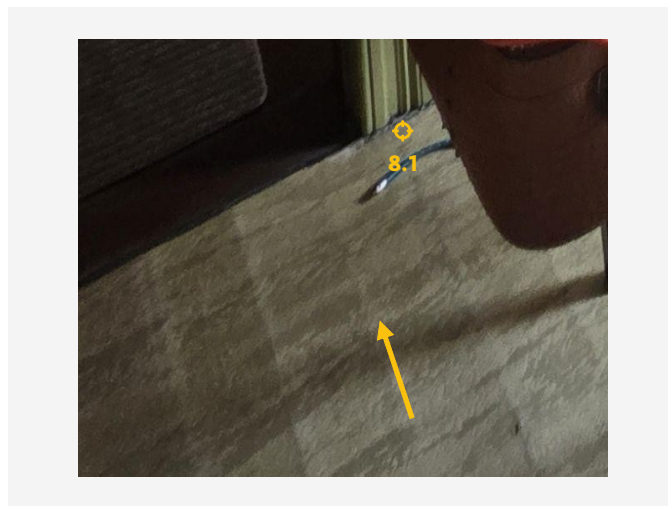
## Fiche 8: Vloerzeil

Geen asbest

| # | Type | Referentie | Resultaat |
|---|---|---|---|
| 8.1 | Puntmonster | 3PM vloerzeil 2e | Geen asbest |

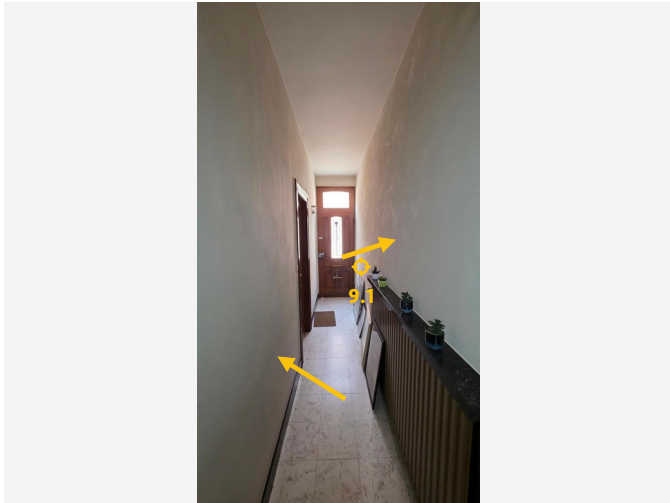
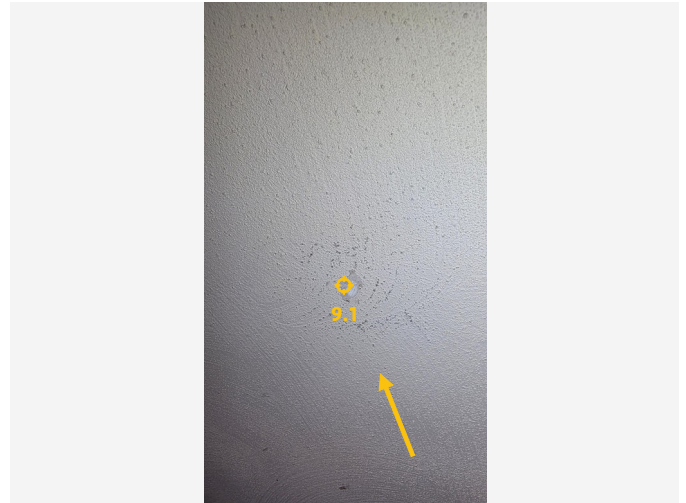
## Fiche 9: Pleisterwerk muur

Geen asbest

| # | Type | Referentie | Resultaat |
|---|---|---|---|
| 9.1 | Mengmonster | 1MM pleister muur | Geen asbest |

| Opmerking | Stalen genomen in volgende ruimtes: traphal/slaapkamer 1&2/stookruimte. De keuken, badkamer, en wc hebben geen pleisterwerk aan de muur;er is geen natte ruimte met muurpleister. Verschillende wanden zijn afgewerkt met girpkarton, of plachettes. |

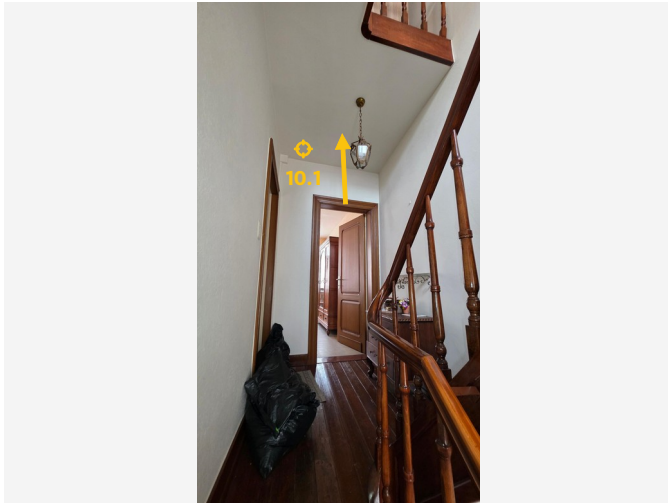
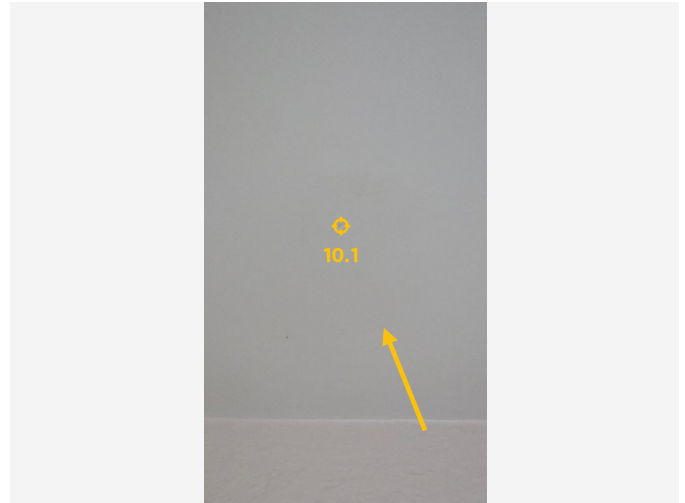
## Fiche 10: Pleisterwerk plafond

Geen asbest
