# Asbestinventarisatetest

Wolvenstraat 51, 2861 Sint-Katelijne-Waver

Attestnummer : 20251203-000244.000

Uitgegeven op : 03.12.2025

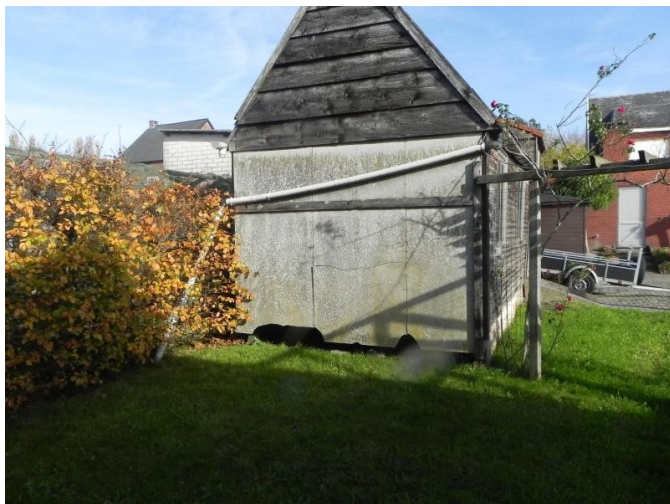
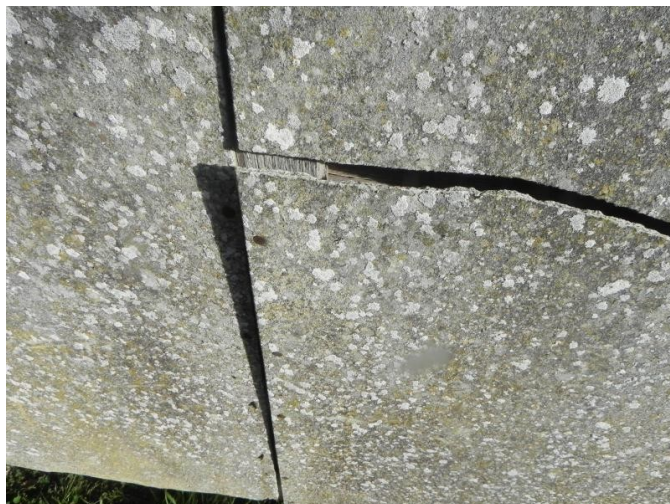
| Eindbeoordeling materiaalrisico | Verhoogd materiaalrisico en/of verhoogde kans op vezelvrijgave |

| Gebondenheid | Categorie 1: hechtgebonden in oorsprong |
| Asbestsoort (vezeltype) | Crocidoliet aanwezig |

| Identificatiemethode | <p>De asbestdeskundige beoordeelt het materiaal als asbestverdacht en dus asbesthoudend, en dit zonder monsternamen.</p> <p>Motivatie: De opdrachtgever weigert om het materiaal te laten bemonsteren.</p> |

- Verwijder dit asbestmateriaal zo snel mogelijk. Volg de toestand goed op.
- Voer bijkomende staalname(s) uit.

Dit betreft een hechtgebonden asbestmateriaal dat bij de verwijdering hoogstwaarschijnlijk gebroken of gescheurd zal worden. Het verwijderen van deze toepassing kan een grote vezelvrijgave tot gevolg hebben. Deze toepassing kan enkel verwijderd worden in een hermetische zone door een erkend asbestverwijderaar.

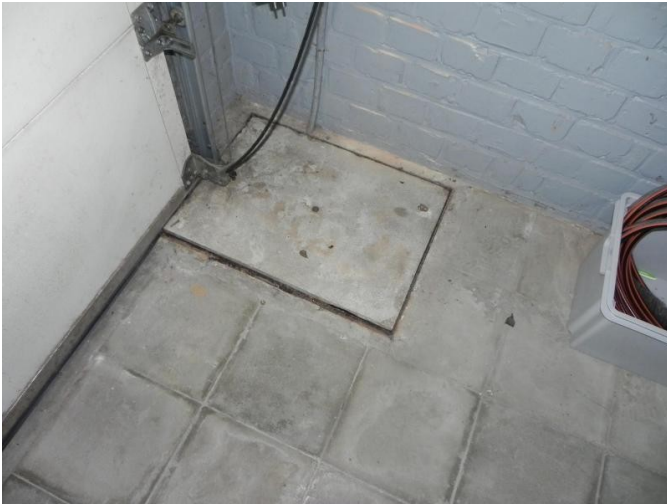
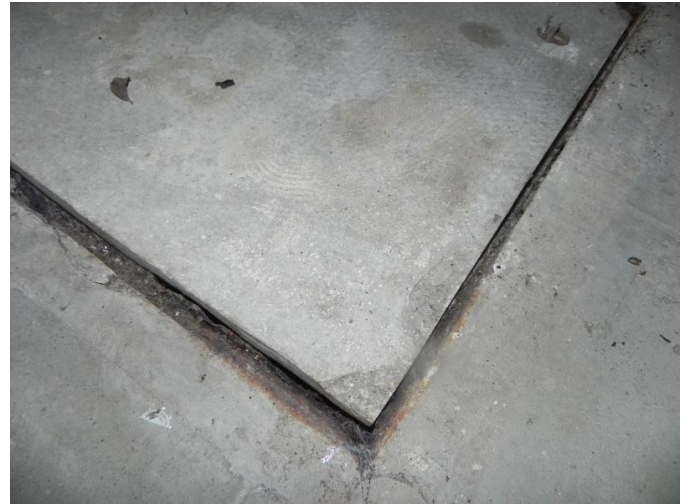
| Identificatiemethode | <p>De asbestdeskundige beoordeelt het materiaal als asbestverdacht en dus asbesthoudend, en dit zonder monsternamen.</p> <p>Motivatie: De opdrachtgever weigert om het materiaal te laten bemonsteren.</p> |

- Eenvoudige handelingen: mag via doe-het-zelf of door werknemer(s) met opleidingsattest eenvoudige handelingen  
Als dit materiaal verwijderd kan worden zonder het te breken, te beschadigen... , dan mag met dit met eenvoudige handelingen.  
Vermijd stofvorming en stofverspreiding op elk moment van de werken. Bevochtig of fixeer het materiaal.  
Het gebruik van sneldraaiende werktuigen (boormachine, slijpschijf, hogedrukreiniger...) is verboden.  
Zorg voor gepaste persoonlijke beschermingsmiddelen: minimaal FFP3-mondmasker (EN 149), wegwerpoverall met kap (minimaal Cat III, type 5/6), wegwerphandschoenen en overschoenen of afspoelbaar schoeisel.  
Afval: particulieren kunnen dit dubbel en luchtdicht verpakt aanbieden bij hun recyclagepark (raadpleeg de

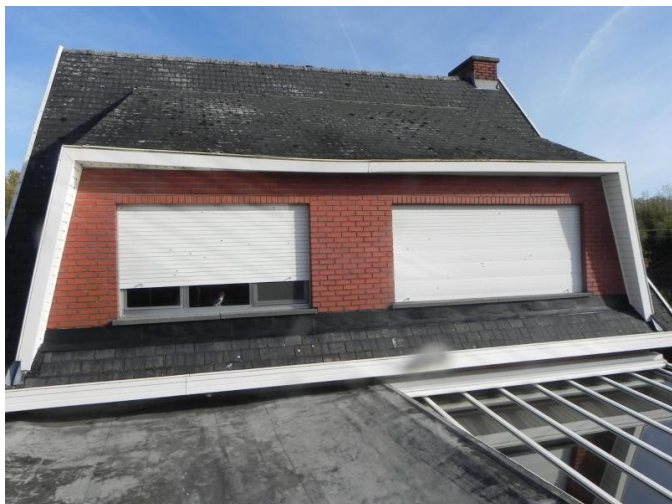
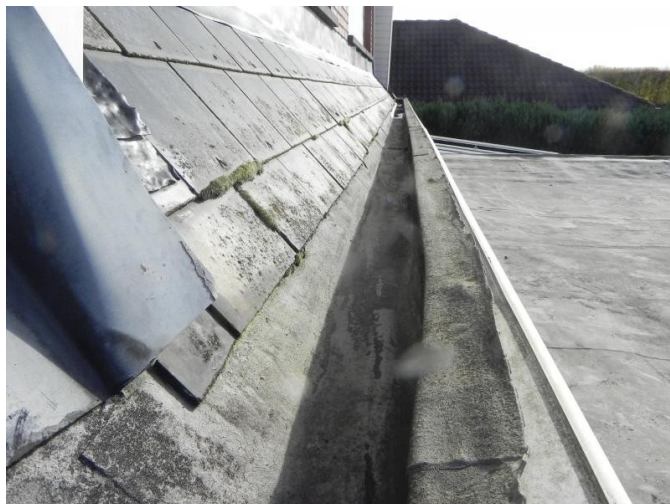
| Opmerking | <p>De hoeveelheid betreft een ruwe schatting.</p> <p>Betreft zowel de leien als de nokpannen.</p> |

- Eenvoudige handelingen: mag via doe-het-zelf of door werknemer(s) met opleidingsattest eenvoudige handelingen  
Als dit materiaal verwijderd kan worden zonder het te breken, te beschadigen... , dan mag met dit met eenvoudige handelingen.  
Vermijd stofvorming en stofverspreiding op elk moment van de werken. Bevochtig of fixeer het materiaal.  
Het gebruik van sneldraaiende werktuigen (boormachine, slijpschijf, hogedrukreiniger...) is verboden.  
Zorg voor gepaste persoonlijke beschermingsmiddelen: minimaal FFP3-mondmasker (EN 149),

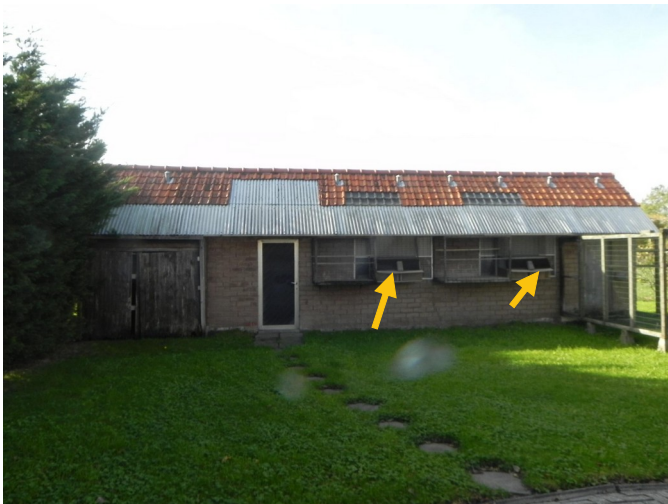
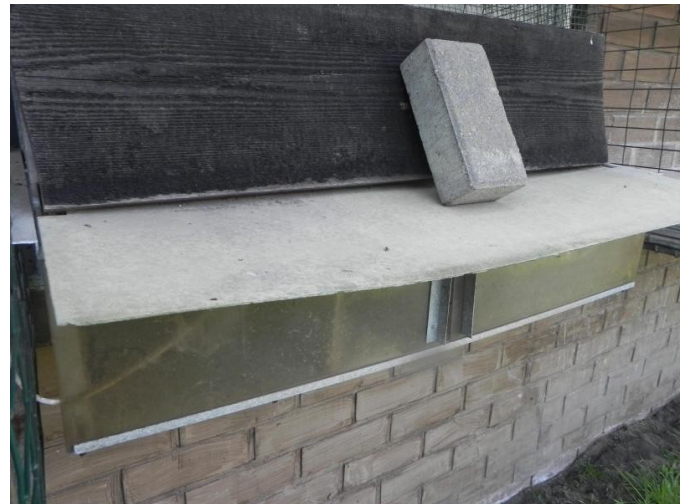
| Identificatiemethode | <p>De asbestdeskundige beoordeelt het materiaal als asbestverdacht en dus asbesthoudend, en dit zonder monsternamen.</p> <p>Motivatie: De opdrachtgever weigert om het materiaal te laten bemonsteren.</p> |

- Eenvoudige handelingen: mag via doe-het-zelf of door werknemer(s) met opleidingsattest eenvoudige handelingen  
Als dit materiaal verwijderd kan worden zonder het te breken, te beschadigen... , dan mag met dit met eenvoudige handelingen.  
Vermijd stofvorming en stofverspreiding op elk moment van de werken. Bevochtig of fixeer het materiaal.  
Het gebruik van sneldraaiende werktuigen (boormachine, slijpschijf, hogedrukreiniger...) is verboden.  
Zorg voor gepaste persoonlijke beschermingsmiddelen: minimaal FFP3-mondmasker (EN 149), wegwerpoverall met kap (minimaal Cat III, type 5/6), wegwerphandschoenen en overschoenen of afspoelbaar schoeisel.  
Afval: particulieren kunnen dit dubbel en luchtdicht verpakt aanbieden bij hun recyclagepark (raadpleeg de

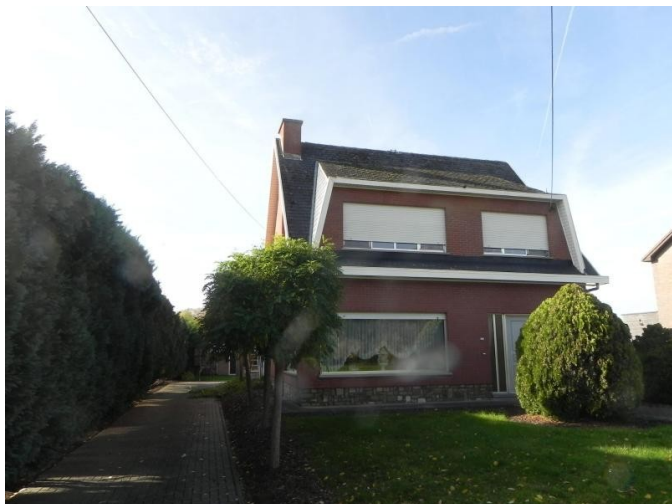
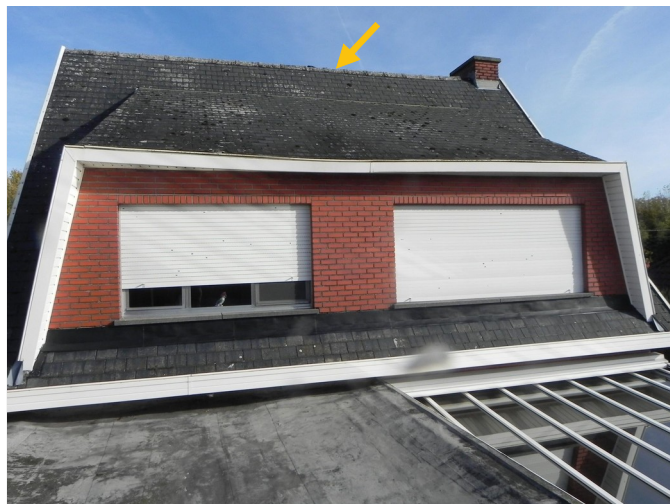
| Opmerking | De hoeveelheid betreft een ruwe schatting. |

- Eenvoudige handelingen: mag via doe-het-zelf of door werknemer(s) met opleidingsattest eenvoudige handelingen  
Als dit materiaal verwijderd kan worden zonder het te breken, te beschadigen... , dan mag met dit met eenvoudige handelingen.  
Vermijd stofvorming en stofverspreiding op elk moment van de werken. Bevochtig of fixeer het materiaal.  
Het gebruik van sneldraaiende werktuigen (boormachine, slijpschijf, hogedrukreiniger...) is verboden.  
Zorg voor gepaste persoonlijke beschermingsmiddelen: minimaal FFP3-mondmasker (EN 149),

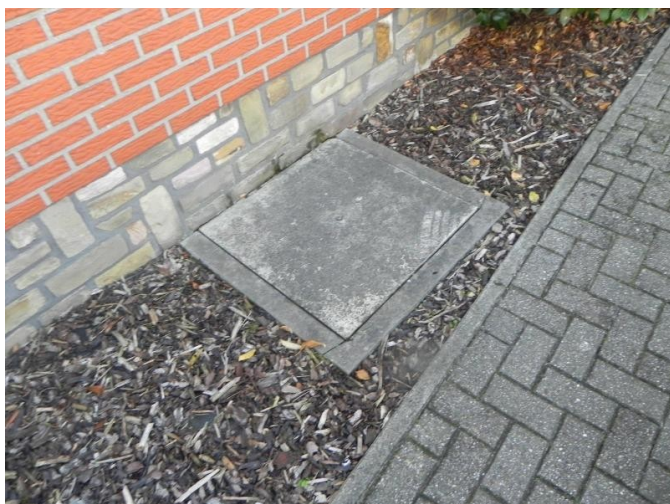
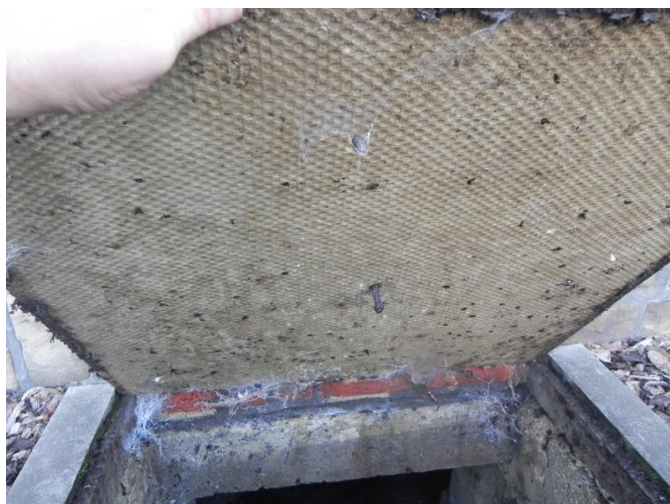
# Fiche 7: Luik voor toegang kruipkelder en inspectieputje

| Opmerking | Het betreft een schatting van de hoeveelheid. |

Vermijd stofvorming en stofverspreiding op elk moment van de werken. Bevochtig of fixeer het materiaal.

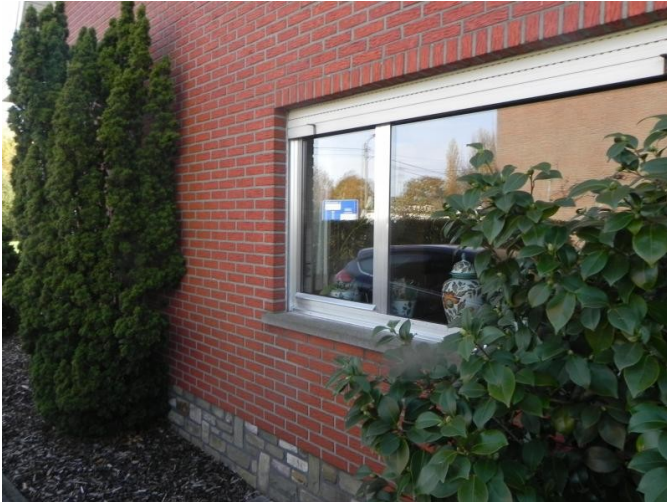
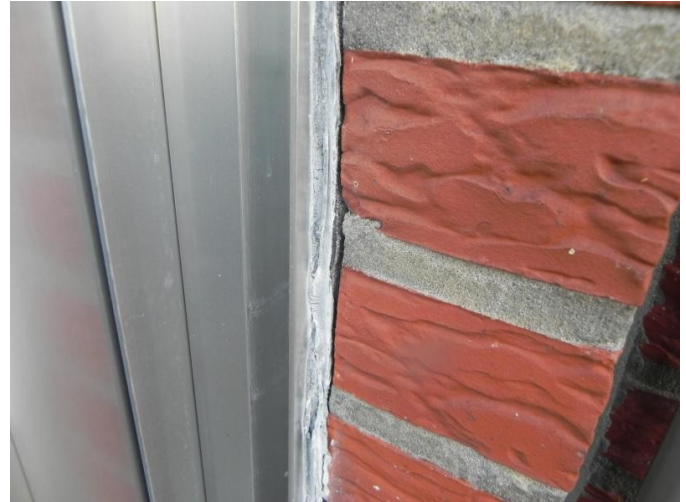
## Fiche 9: Mastiek (oud) schrijnwerk (tussen gevel en kader)

| Opmerking | <p>Al het oude schrijnwerk dat mastiek bevat die (half)hard is geworden is verdacht.</p> <p>Het betreft een (ruwe) schatting van de hoeveelheid.</p> |

Vermijd stofvorming en stofverspreiding op elk moment van de werken. Bevochtig of fixeer het materiaal.

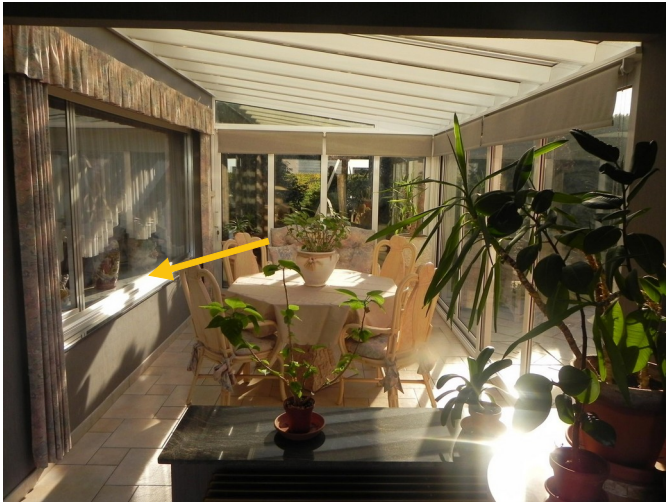
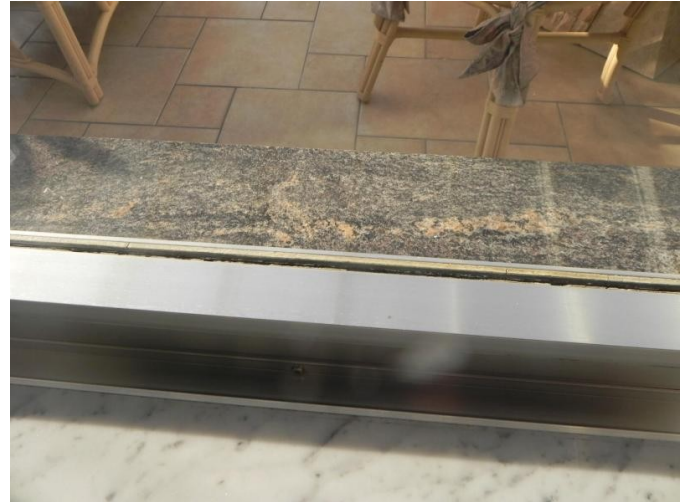
# Fiche 11: Mastiek (oud) schrijnwerk (tussen kader en glas)

| Opmerking | Al het oude schrijnwerk dat mastiek bevat die (half)hard is geworden is verdacht. Het betreft een ruwe schatting van de hoeveelheid. |

Vermijd stofvorming en stofverspreiding op elk moment van de werken. Bevochtig of fixeer het materiaal.

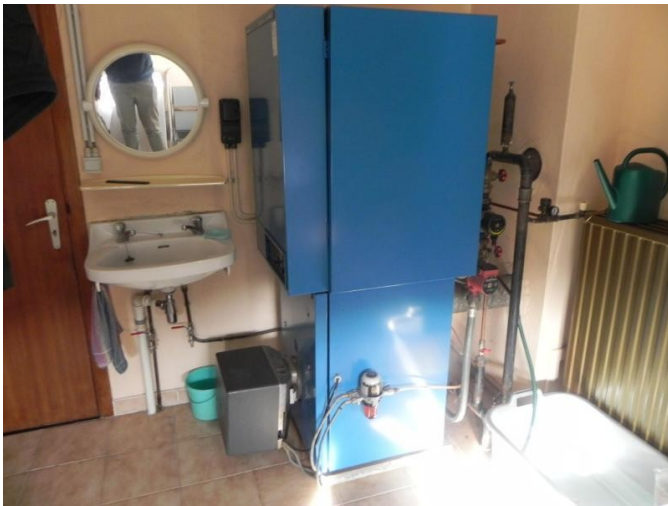
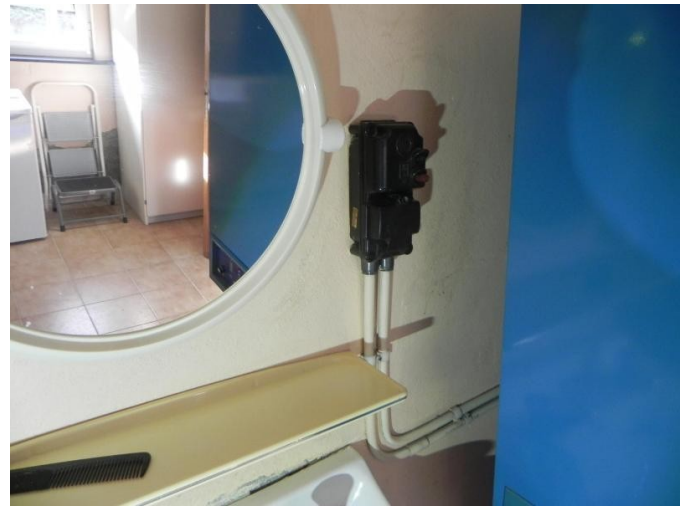
| Opmerking | <p>Het betreft al het oud elektrisch (schakel)materieel van bakeliet (bvb; schakelaars/klemmendozen/stopcontacten/lamphouders...) Het betreft een ruwe schatting van de hoeveelheid.</p> <p>Het nemen van een monster was niet mogelijk daar er steeds een beschadiging nodig is. Aangezien deze toepassing dient voor de elektrische installatie is er dan een kans op elektrocutie.</p> |

- Eenvoudige handelingen: mag via doe-het-zelf of door werknemer(s) met opleidingsattest eenvoudige handelingen  
Als dit materiaal verwijderd kan worden zonder het te breken, te beschadigen... , dan mag met dit met eenvoudige handelingen.  
Vermijd stofvorming en stofverspreiding op elk moment van de werken. Bevochtig of fixeer het materiaal.  
Het gebruik van sneldraaiende werktuigen (boormachine, slijpschijf, hogedrukreiniger...) is verboden.  
Zorg voor gepaste persoonlijke beschermingsmiddelen: minimaal FFP3-mondmasker (EN 149), wegwerpovertal met kap (minimaal Cat III, type 5/6), wegwerphandschoenen en overschoenen of afspoelbaar schoeisel.

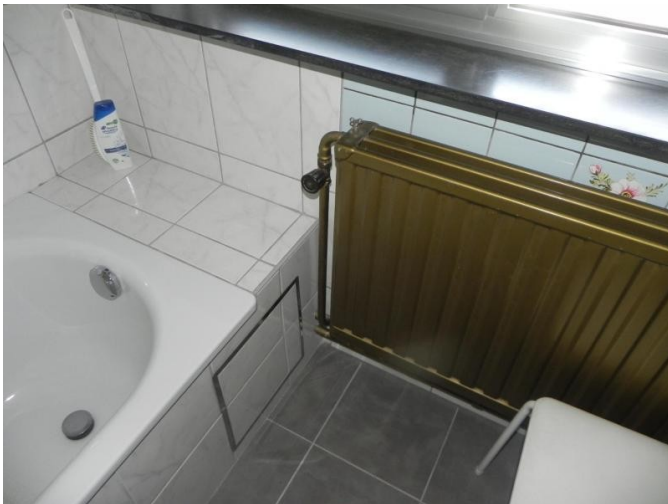
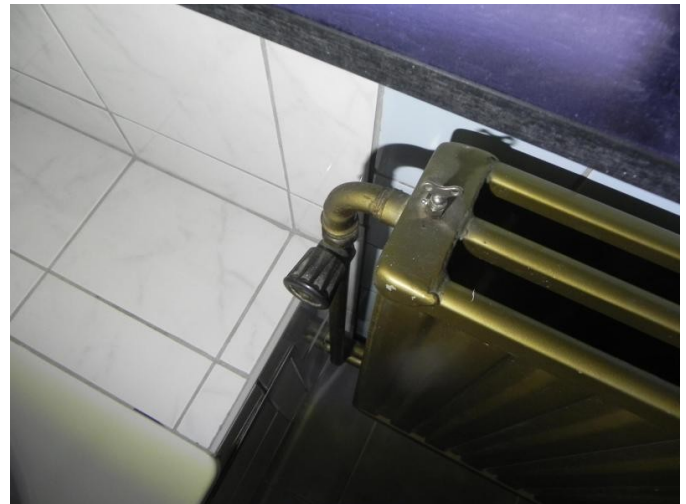
| Opmerking | Het betreft al het oud materieel van bakeliet (bvb; Radiatorkranen) Het betreft een ruwe schatting van de hoeveelheid. |

- Eenvoudige handelingen: mag via doe-het-zelf of door werknemer(s) met opleidingsattest eenvoudige handelingen  
Als dit materiaal verwijderd kan worden zonder het te breken, te beschadigen... , dan mag met dit met eenvoudige handelingen.  
Vermijd stofvorming en stofverspreiding op elk moment van de werken. Bevochtig of fixeer het materiaal.  
Het gebruik van sneldraaiende werktuigen (boormachine, slijpschijf, hogedrukreiniger...) is verboden.  
Zorg voor gepaste persoonlijke beschermingsmiddelen: minimaal FFP3-mondmasker (EN 149), wegwerpovertrek met kap (minimaal Cat III, type 5/6), wegwerphandschoenen en overschoenen of afspoelbaar schoeisel.
