# Asbestinventarisatetest

Elektriciteitstraat 29/506, 2800 Mechelen

Attestnummer : 20251029-000482.000

Uitgegeven op : 29.10.2025

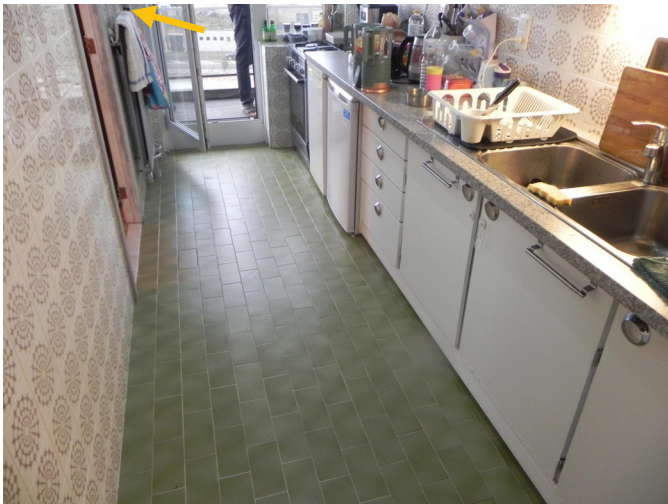
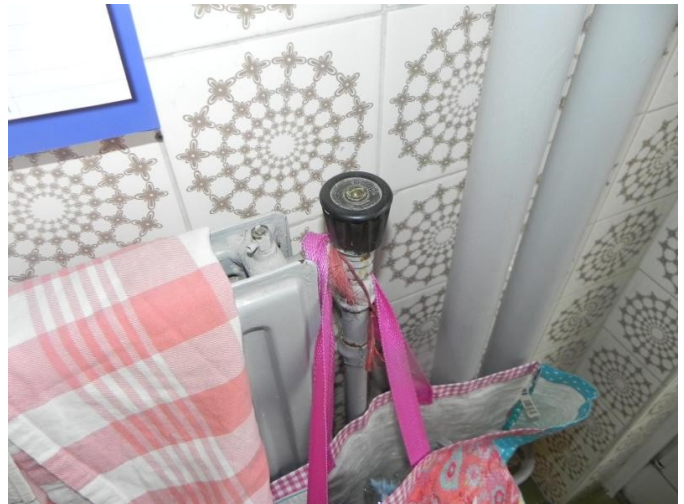
Overzichtsfoto

Detailfoto

Het asbestmateriaal valt onder de mijlpaal van 2040.

Zorgvuldig beheren

| Eindbeoordeling materiaalrisico | Laag materiaalrisico en/of verlaagde kans op vezelvrijgave |

| Gebondenheid | Categorie 1: hechtgebonden in oorsprong |
| Asbestsoort (vezeltype) | Crocidoliet aanwezig |
| Asbestconcentratie | Laag (< 50%) |
| Afschermingsgraad van het gehele materiaal | Geheel of deels (ook) vrij aan de binnenlucht |
| Toestand van het materiaal | Onbeschadigd, niet verweerd |

| Beschrijving | Bakeliet (Radiatorkranen) |
| Asbestmateriaal | bakeliet schakelmaterieel en radiatorknoppen |
| Opmerking | Het betreft al het oud (schakel)materieel van bakeliet (Radiatorkranen)<br>Het betreft een ruwe schatting van de hoeveelheid. |

- Zorg voor een veilig beheer. Vermijd het beschadigen van het asbestmateriaal. Controleer de toestand jaarlijks op wijzigingen.
- Voer bijkomende staalname(s) uit.

- Eenvoudige handelingen: mag via doe-het-zelf of door werknemer(s) met opleidingsattest eenvoudige handelingen  
Als dit materiaal verwijderd kan worden zonder het te breken, te beschadigen... , dan mag met dit met eenvoudige handelingen.  
Vermijd stofvorming en stofverspreiding op elk moment van de werken. Bevochtig of fixeer het materiaal.  
Het gebruik van sneldraaiende werktuigen (boormachine, slijpschijf, hogedrukreiniger...) is verboden.  
Zorg voor gepaste persoonlijke beschermingsmiddelen: minimaal FFP3-mondmasker (EN 149), wegwerpovertuig met kap (minimaal Cat III, type 5/6), wegwerphandschoenen en overschoenen of afspoelbaar schoeisel.

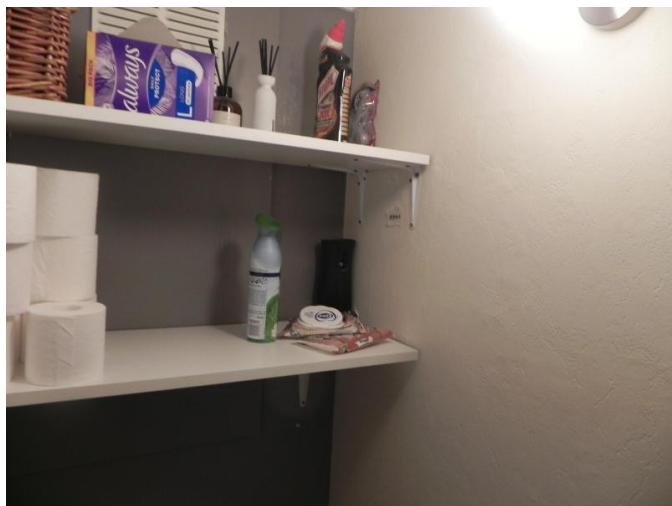
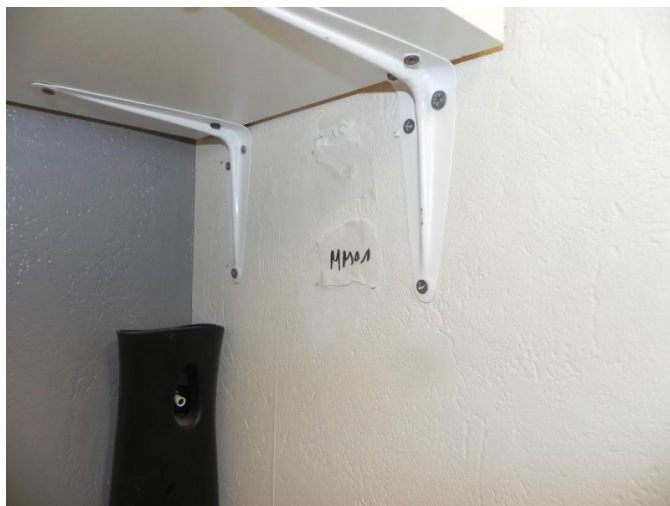
## Fiche 4: Pleisterwerk aan muren

Overzichtsfoto

Detailfoto

Geen asbest

| # | Type | Referentie | Resultaat |
|---|---|---|---|
| 4.1 | Mengmonster | MM01 | Geen asbest |

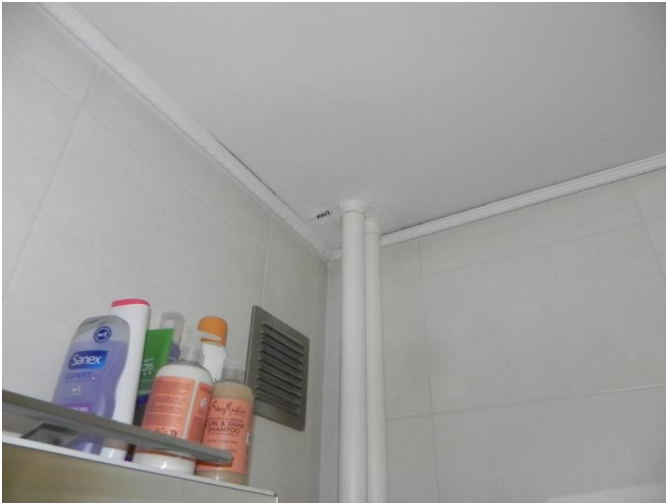
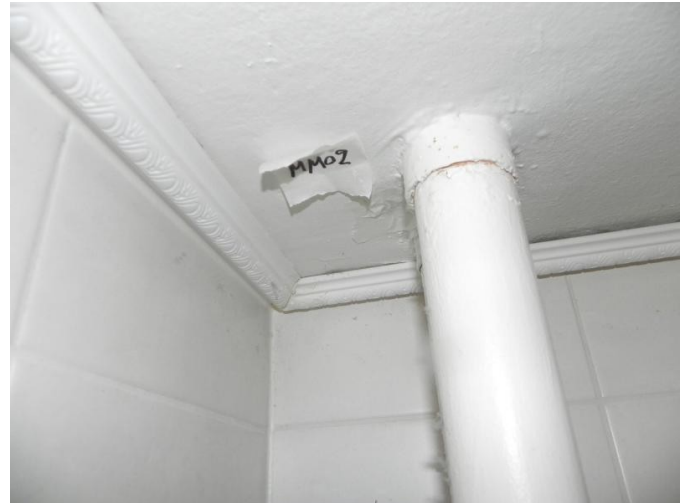
## Fiche 5: Pleisterwerk aan plafond

Overzichtsfoto

Detailfoto

Geen asbest

| # | Type | Referentie | Resultaat |
|---|---|---|---|
| 5.1 | Mengmonster | MM02 | Geen asbest |

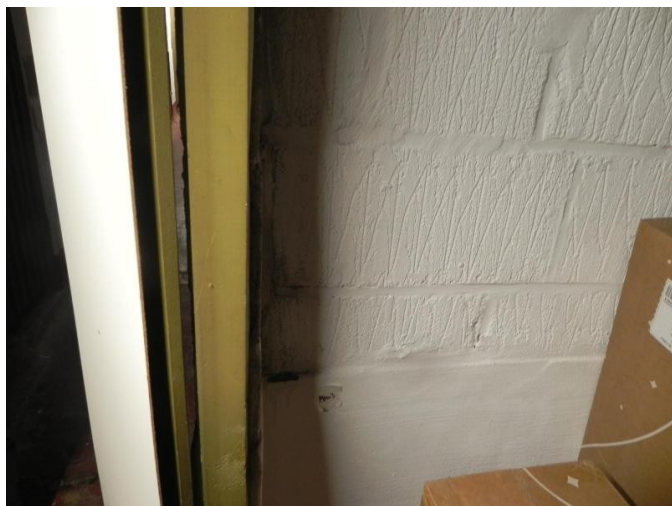
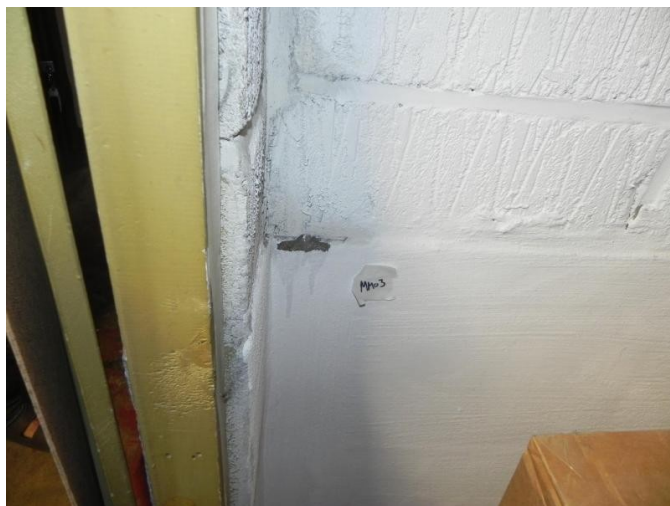
## Fiche 6: Cementlaag in kelderberging

Overzichtsfoto

Detailfoto

Geen asbest

| # | Type | Referentie | Resultaat |
|---|---|---|---|
| 6.1 | Mengmonster | MM03 | Geen asbest |
