# Asbestinventarisatetest

Nieuwe Beggaardenstraat 19, 2800 Mechelen

Attestnummer : 20230307-000040.000

Uitgegeven op : 07.03.2023

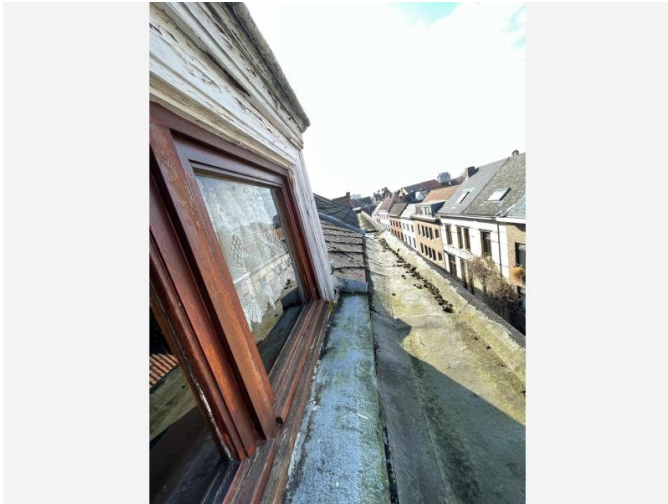
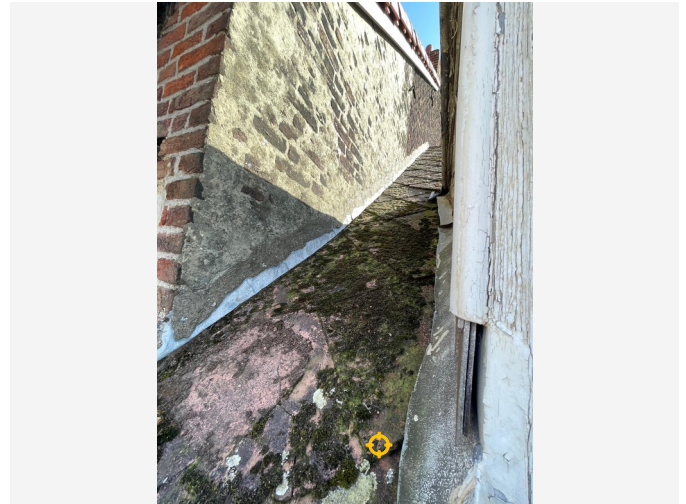
Het asbestmateriaal valt onder de mijlpaal van 2034.

Verwijderen

| Eindbeoordeling materiaalrisico | Verhoogd materiaalrisico en/of verhoogde kans op vezelvrijgave |

| Gebondenheid | Categorie 1: hechtgebonden in oorsprong |
| Asbestsoort (vezeltype) | Alleen chrysotiel |
| Asbestconcentratie | Laag (< 50%) |
| Afschermingsgraad van het gehele materiaal | Geheel of deels (ook) vrij aan de binnenlucht |
| Toestand van het materiaal | Matig beschadigd, matig verweerd |

| # | Type | Referentie | Resultaat |
|---|---|---|---|
| 1.1 | Puntmonster | 3 lei | Chrysotiel |

| Beschrijving | Lei / dak |
| Asbestmateriaal | Dak- en gevelbekleding - Lei, shingle |

- Zorg voor een veilig beheer. Vermijd het beschadigen van het asbestmateriaal. Controleer de toestand jaarlijks op wijzigingen.
- Hemelwater dat afspoelt van asbestcement daken of gevels kan asbestdeeltjes bevatten. Gebruik het enkel voor gesloten circuits (bv. spoelen toiletten). Reinig na het vervangen van het dak of de gevel de dakgoten en regenwaterput of -ton om asbesthoudend sediment of slib te verwijderen

- Eenvoudige handelingen: mag via doe-het-zelf of door werknemer(s) met opleidingsattest eenvoudige handelingen  
Mits het respecteren van alle veiligheidsmaatregelen kan men dit afvoeren via containerpark.

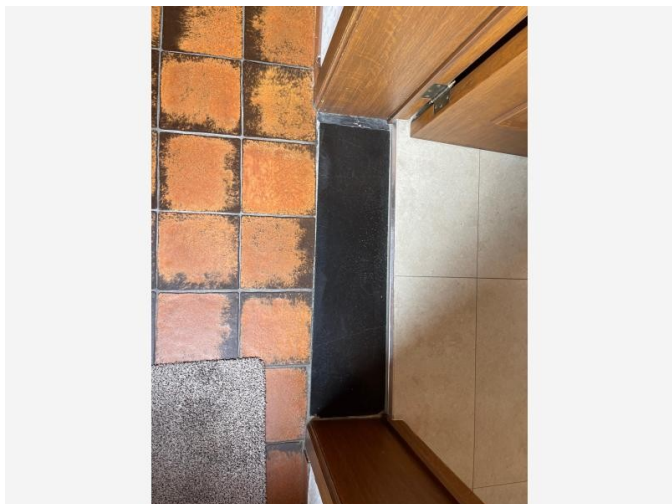
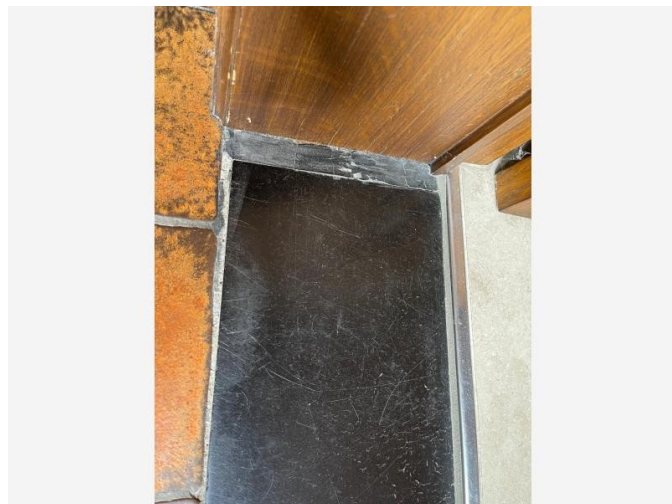
Het asbestmateriaal valt onder de mijlpaal van 2040.

Maatregelen nemen

| Eindbeoordeling materiaalrisico | Verhoogd materiaalrisico en/of verhoogde kans op vezelvrijgave |

| Asbestsoort (vezeltype) | Alleen chrysotiel |
| Toestand van het materiaal | Matig beschadigd, matig verweerd |

| Beschrijving | Entrepot keuken |
| Asbestmateriaal | Plaat, paneel, tablet - Type Massal |

- Zorg voor een veilig beheer en verwijder dit asbestmateriaal wanneer het bij werken eenvoudig bereikbaar wordt. Controleer de toestand jaarlijks op wijzigingen.

- Eenvoudige handelingen: enkel door erkend asbestverwijderaar  
Gezien de aard van de toepassing is extra kennis en ervaring nodig bij de verwijdering.

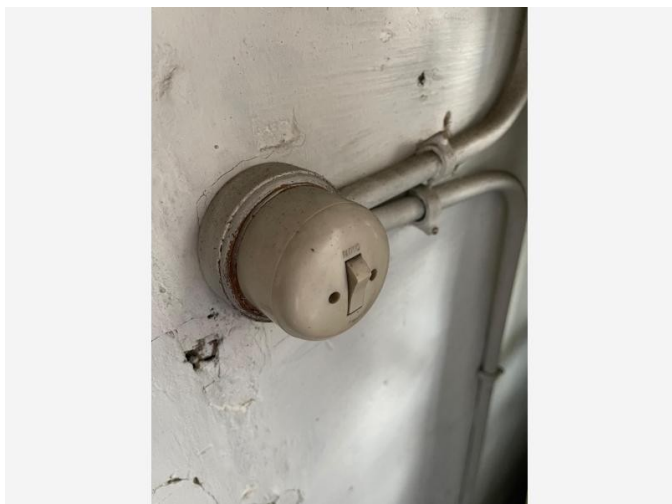
Bakeliet is asbestverdacht. Zodra de toepassing buiten gebruik is met zorg verwijderen.

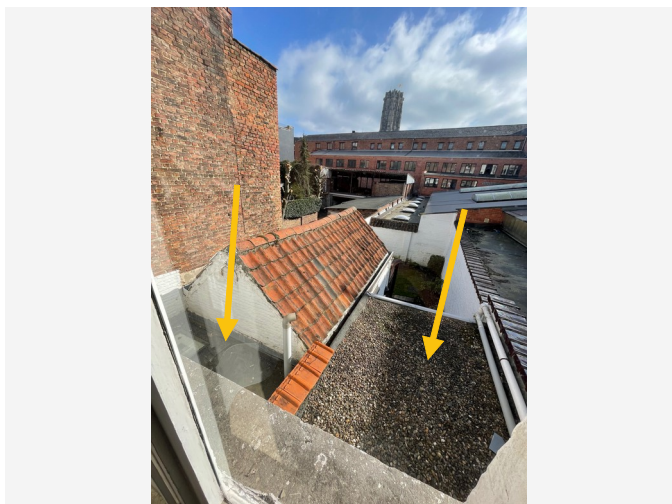
Roofing of oude onderlagen zijn mogelijk asbestverdacht. Na te kijken bij verbouwing.

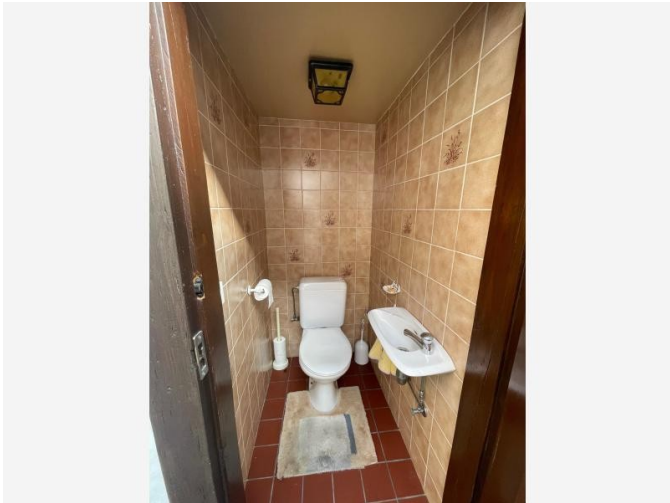
Oude Tegellijm is mogelijk asbestverdacht. Na te kijken bij verbouwing.

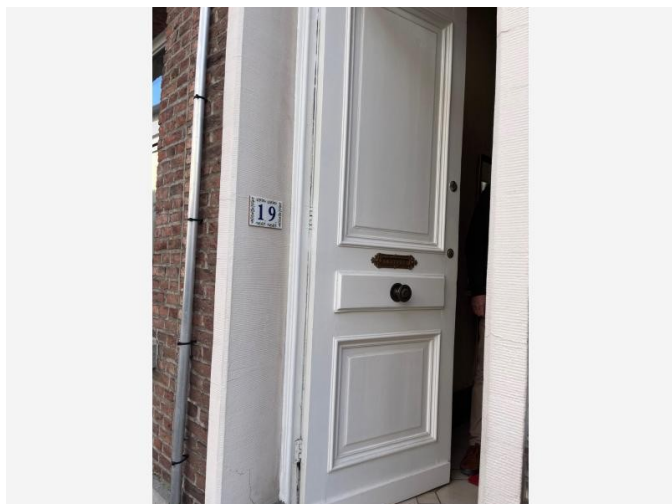
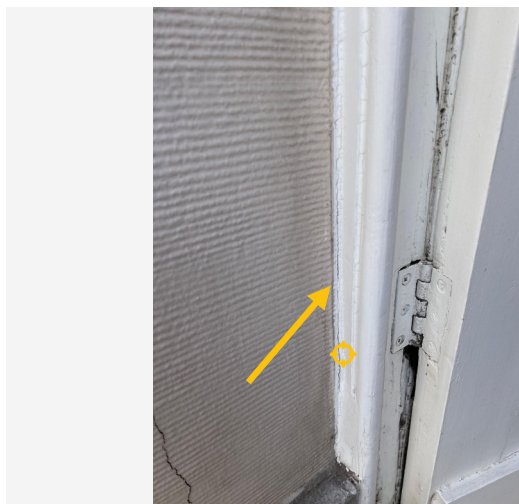
Geen asbest

| # | Type | Referentie | Resultaat |
|---|---|---|---|
| 6.1 | Puntmonster | 6 mastiek | Geen asbest |

| Beschrijving | Mastiek tussen buitenschrijnwerk en wand |

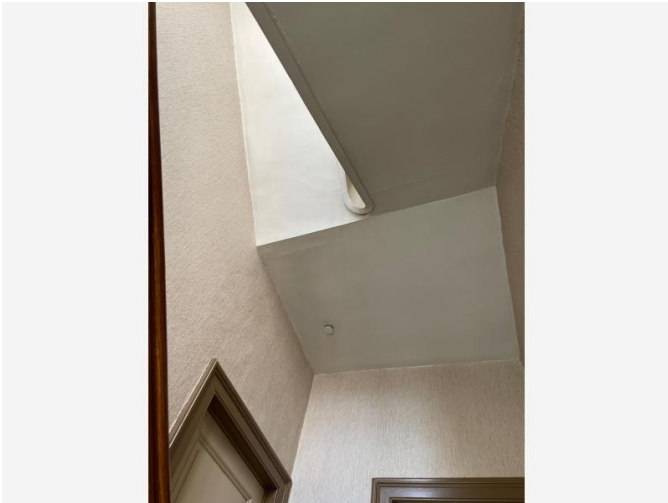
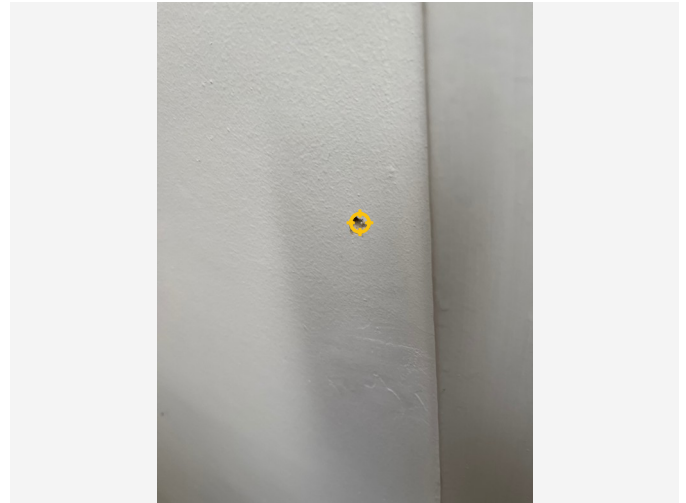
## Fiche 7: Pleister plafond

Geen asbest

| # | Type | Referentie | Resultaat |
|---|---|---|---|
| 7.1 | Mengmonster | 2 plafond | Geen asbest |

| Opmerking | Sommige plafonds zijn vals. |

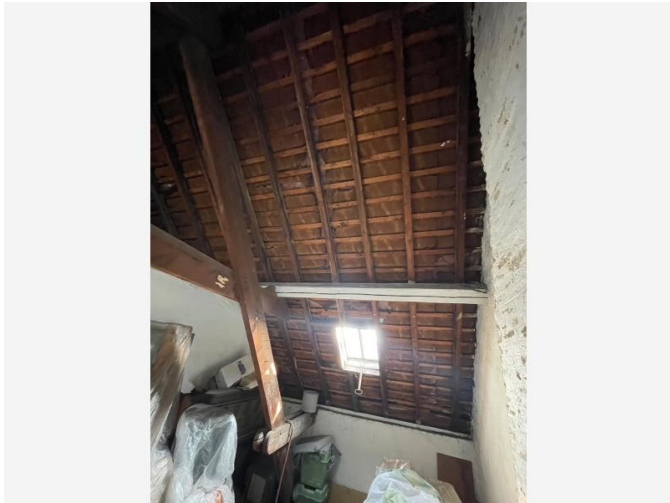
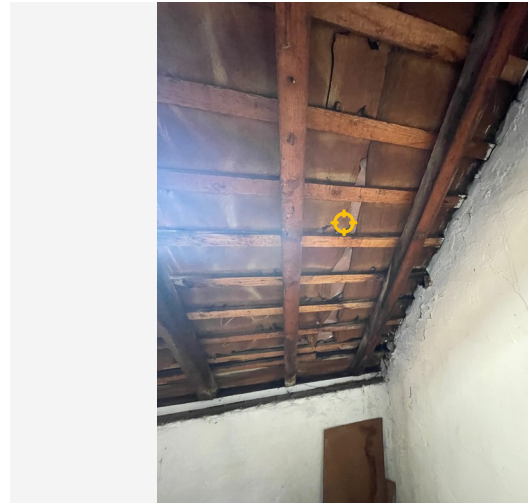
Geen asbest

| # | Type | Referentie | Resultaat |
|---|---|---|---|
| 8.1 | Puntmonster | 5 onderdak | Geen asbest |

| Beschrijving | Onderdak |

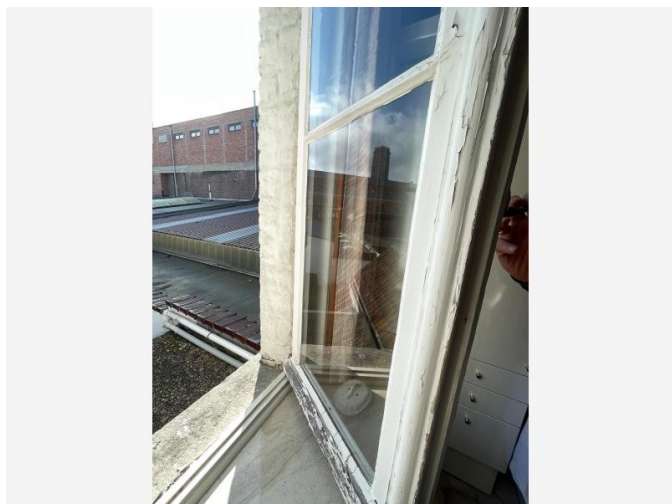
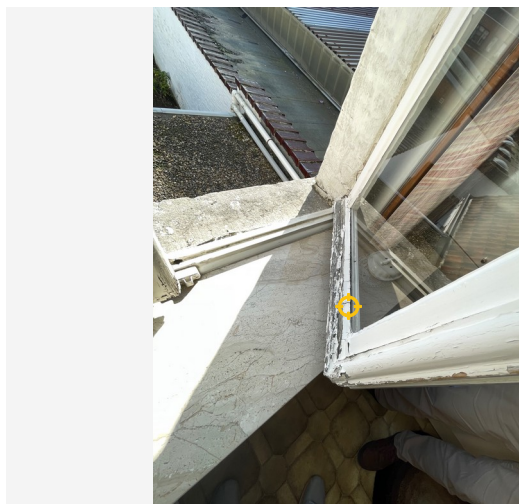
## Fiche 9: Stopverf buitenschrijnwerk

Geen asbest

| # | Type | Referentie | Resultaat |
|---|---|---|---|
| 9.1 | Puntmonster | 4 stopverf | Geen asbest |

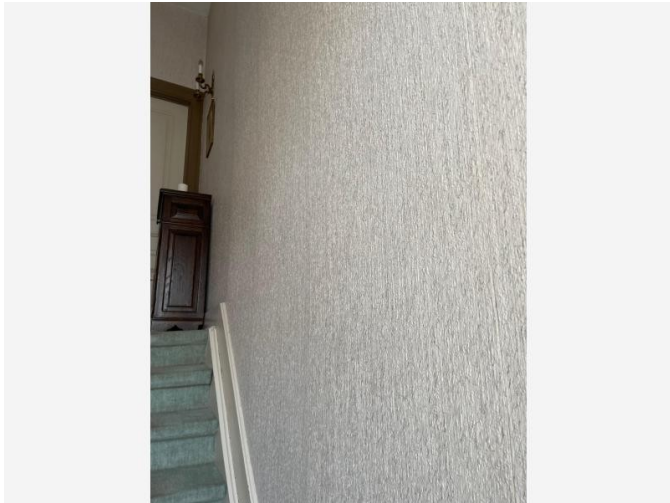
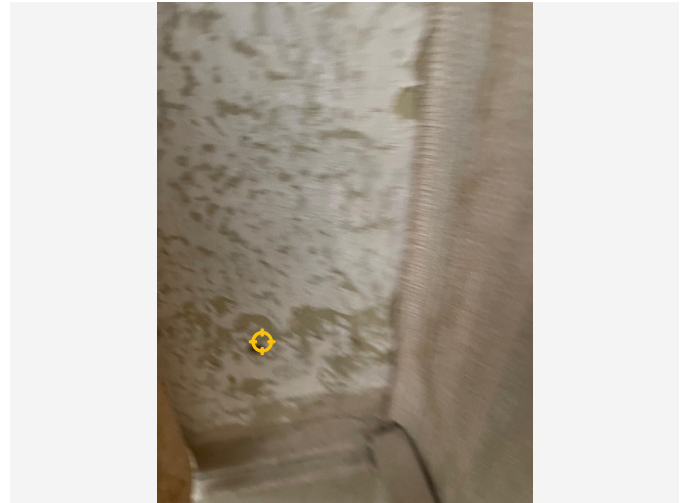
Geen asbest

| # | Type | Referentie | Resultaat |
|---|---|---|---|
| 10.1 | Mengmonster | 1 wand | Geen asbest |

| Beschrijving | Pleister wand |
