# Asbestinventarisat attest

Mechelsesteenweg 93, 2860 Sint-Katelijne-Waver

Attestnummer : **20251201-000158.000**

Uitgegeven op : **01.12.2025**

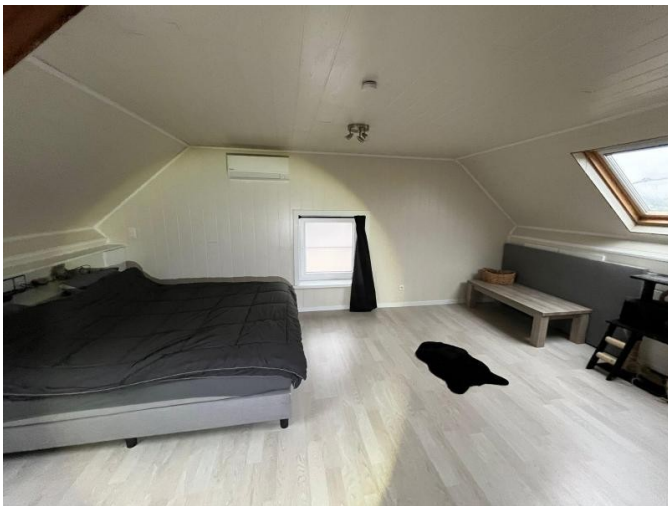
Situeringsfoto

**Reden:** Het te onderzoeken materiaal situeert zich hoger dan 3,50 m te rekenen vanaf een veilige ondergrond

**Uitleg van de asbestdeskundige:** Het onderdak van de woning bevindt zich op meer dan 3.5m te rekenen vanaf een veilige ondergrond en kan vanwege de afwerking langs de binnenzijde niet visueel worden nagekeken.

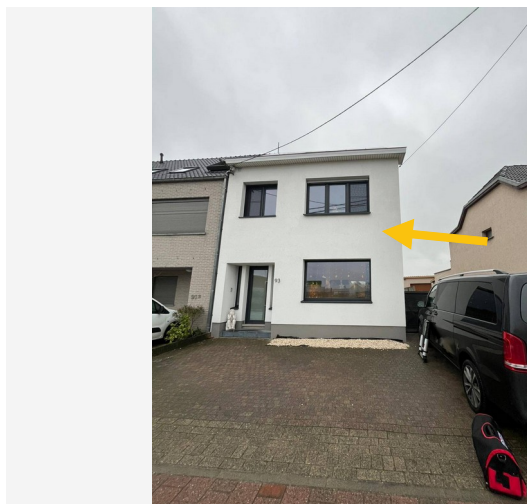
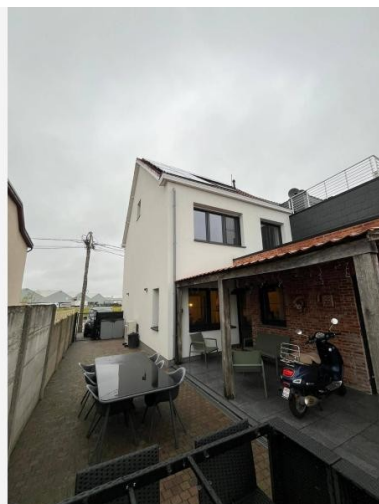
factuur met jaartal 2024, ook zichtbaar op Google Streetview dat deze crepi gevelbekleding nieuw is.

| Basis voor advies | Beoordeling op basis van een bewijsdocument. |

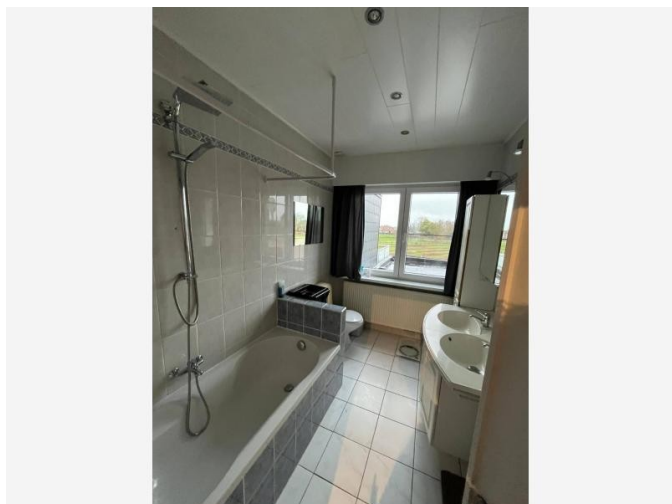
Situeringfoto

De gebruikte tegellijm van plinten, wand- en/of vloertegels kan asbest bevatten, het betreft een niet-destructief onderzoek, daardoor kon deze niet visueel vastgesteld, beoordeeld en bemonsterd worden.

| Basis voor advies | Beoordeling op basis van expertise, zonder een vaststelling door de asbestdeskundige. |

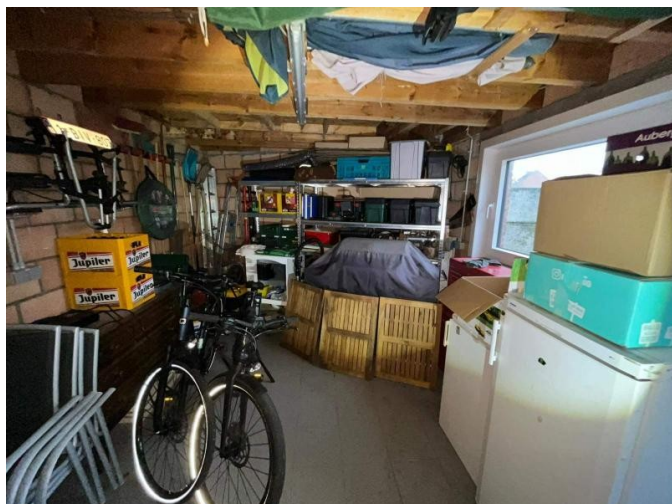
Situeringsfoto

Dit asbestattest werd opgemaakt na een volledige rondgang ter plaatse van het inspectiegebied. Conform het inspectieprotocol werden de, op het moment van de controle, waarneembare asbestverdachte materialen en/of ruimtes opgenomen in dit asbestattest. De overige materialen waren niet waarneembaar, niet verdacht of werden beschreven in een beperkings- of adviesfiche.

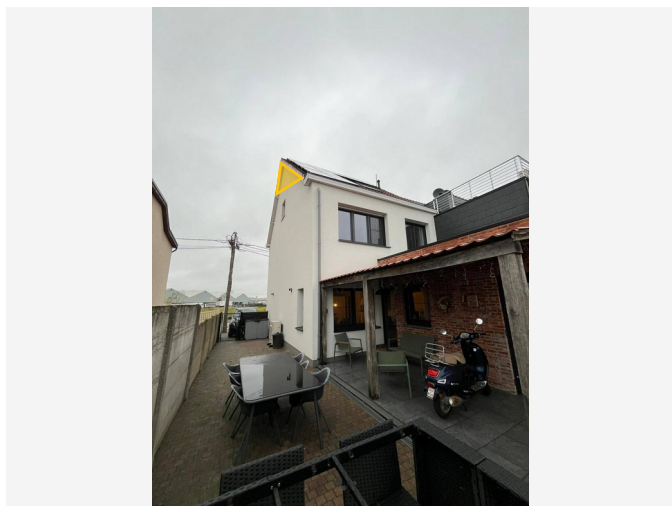
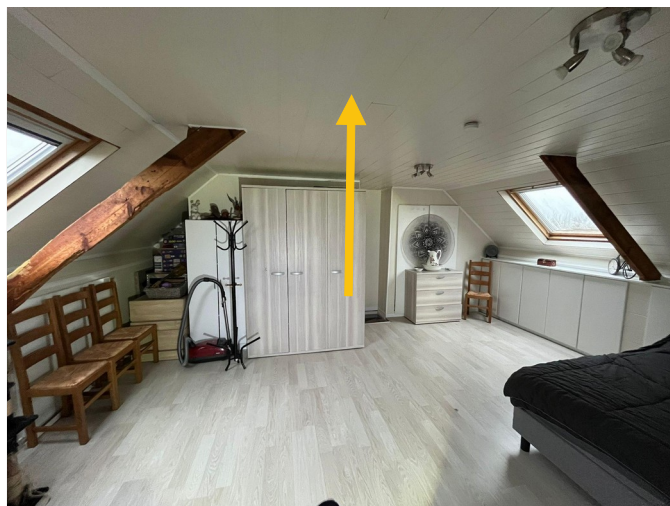
Er is een ruimte onder het dak dewelke niet toegankelijk is.

| Basis voor advies | Beoordeling op basis van expertise met een vaststelling door de asbestdeskundige. |

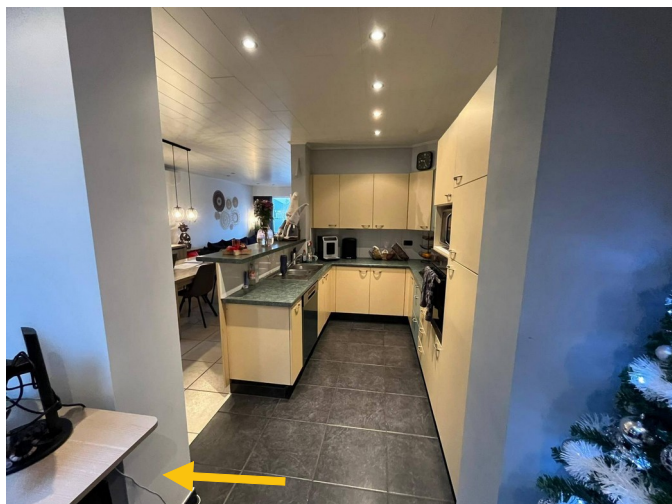
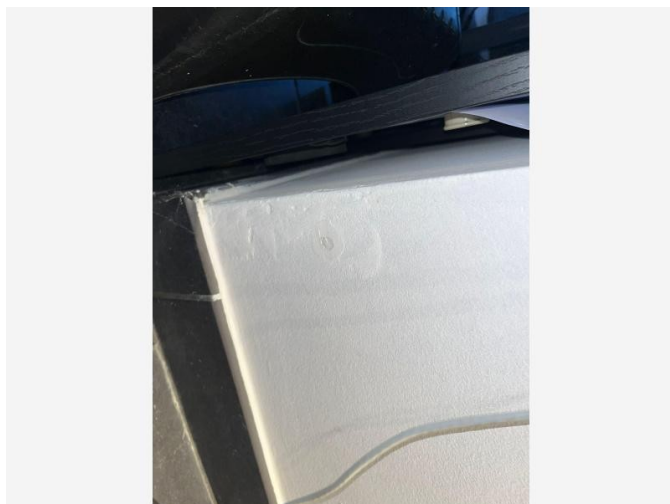
## Fiche 6: Pleisterwerk aan muren

Geen asbest

| # | Type | Referentie | Resultaat |
|---|---|---|---|
| 6.1 | Mengmonster | MM01 | Geen asbest |

| Opmerking | Het betreft een (ruwe) schatting van de hoeveelheid. Het betreft al het waarneembaar pleisterwerk aanwezig op de muren van het inspectiegebied. De monsternames zijn steekproefsgewijs genomen in de voorgeschreven ruimten volgens de voorschriften van het inspectieprotocol (op uitzondering van stookplaats, deze is niet aanwezig). Een negatief analyseresultaat sluit niet uit dat er op andere plaatsen in dezelfde toepassing toch asbest kan voorkomen. |

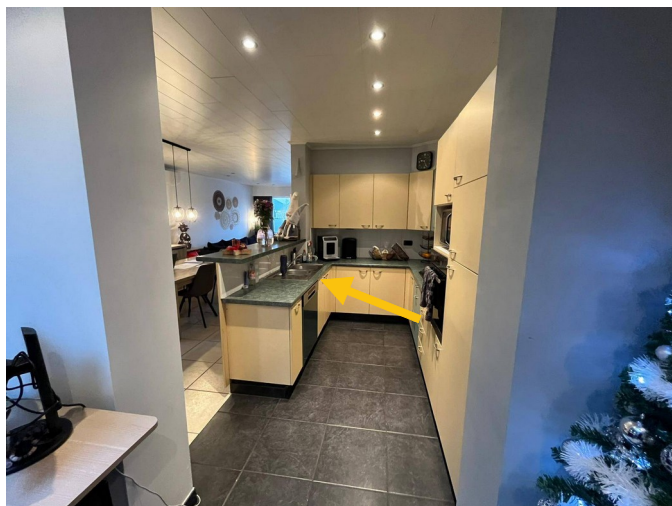
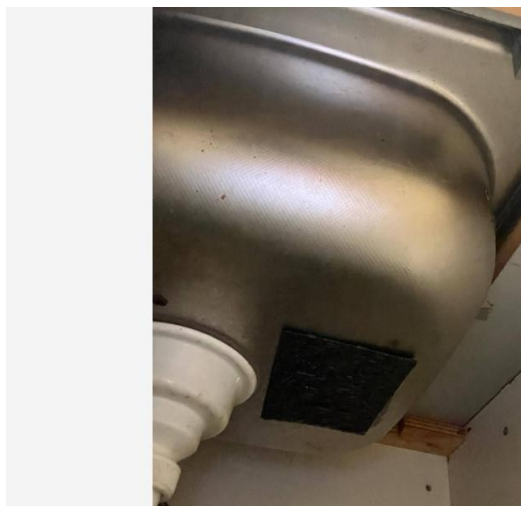
## Fiche 7: Antidreunplaat onder spoeltafel keuken

Geen asbest

| # | Type | Referentie | Resultaat |
|---|---|---|---|
| 7.1 | Puntmonster | PM01 | Geen asbest |

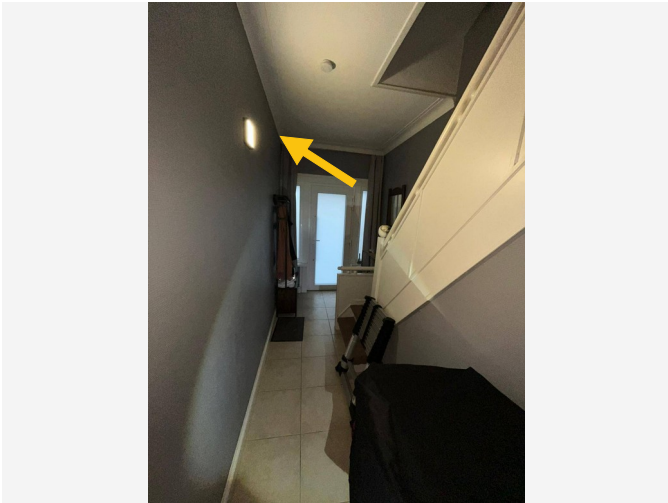
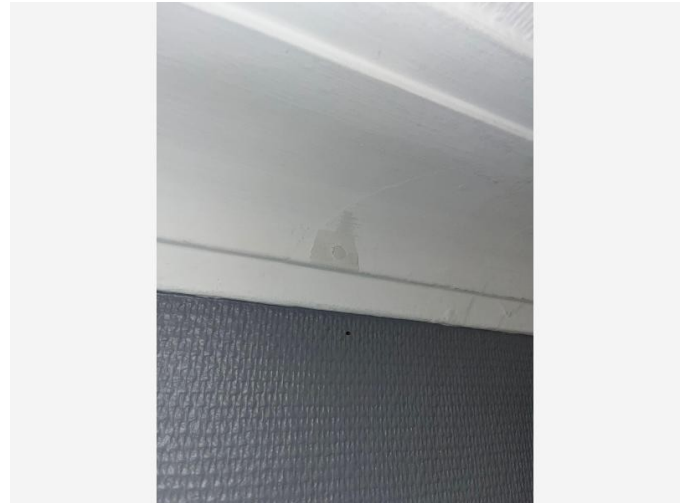
## Fiche 8: Moluren plafond

Geen asbest

| # | Type | Referentie | Resultaat |
|---|---|---|---|
| 8.1 | Mengmonster | MM03 | Geen asbest |

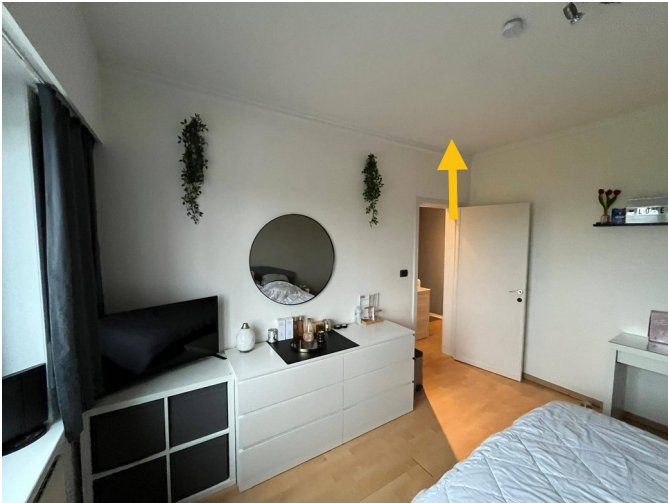
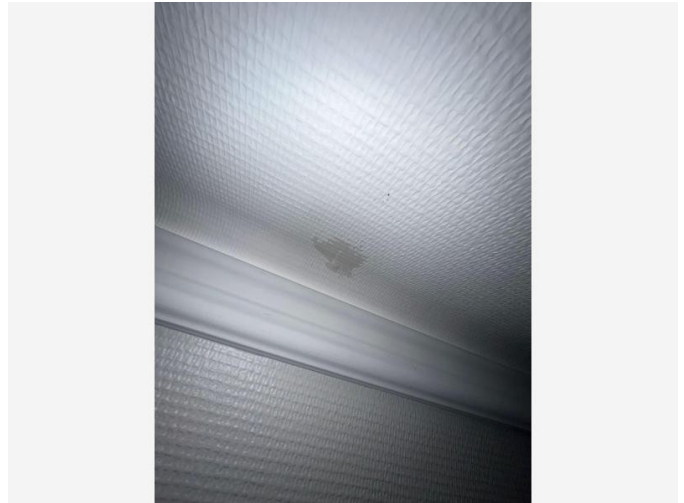
## Fiche 9: Pleisterwerk aan plafond

Geen asbest

| # | Type | Referentie | Resultaat |
|---|---|---|---|
| 9.1 | Mengmonster | MM02 | Geen asbest |

| Opmerking | Het betreft een (ruwe) schatting van de hoeveelheid. Het betreft al het waarneembaar pleisterwerk aanwezig op de plafonds van het inspectiegebied. De monsternames zijn steekproefsgewijs genomen in de voorgeschreven ruimten volgens de voorschriften van het inspectieprotocol (op uitzondering van stookplaats en natte ruimtes, deze zijn niet zichtbaar bepleisterd). Een negatief analyseresultaat sluit niet uit dat er op andere plaatsen in dezelfde toepassing toch asbest kan voorkomen. |

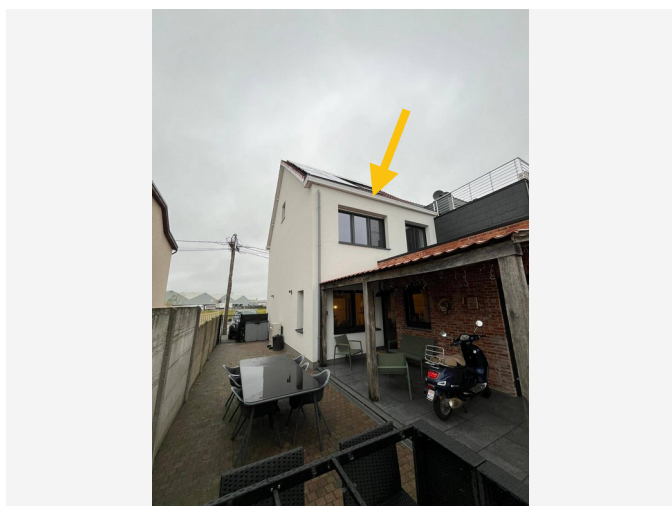
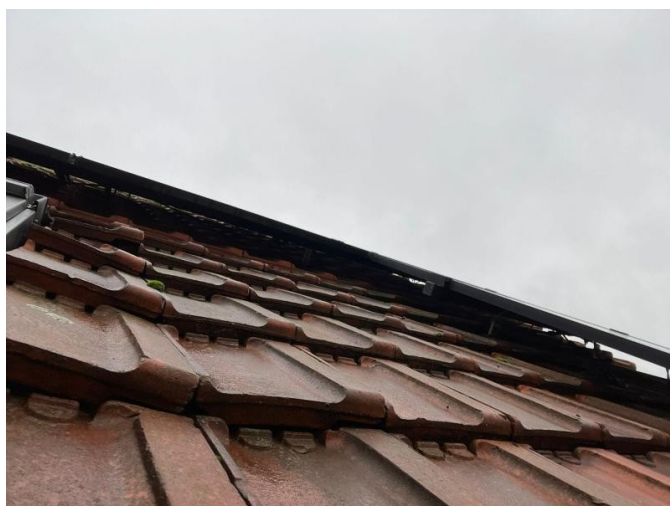
### Fiche 11: Dakbedekking NIET VERDACHT

| Beschrijving | Notitie | Terug te vinden op plannen |
|---|---|---|
| Fiche 11: Dakbedekking NIET VERDACHT | - | - |

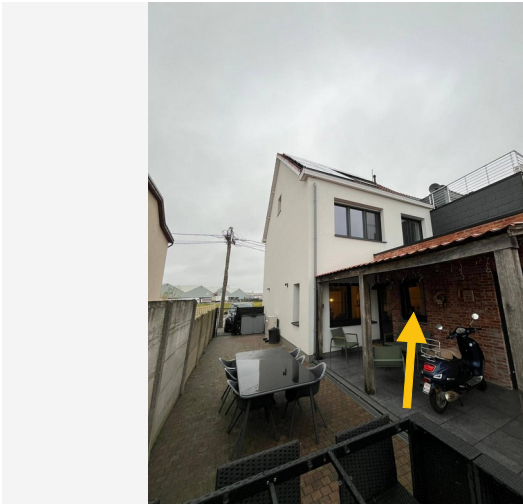
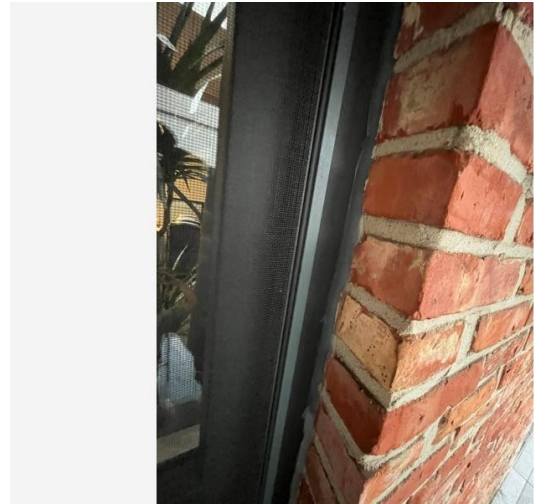
## Fiche 12: Siliconen aan ramen en/of deuren

| Beschrijving | Notitie | Terug te vinden op plannen |
|---|---|---|
| Fiche 12: Siliconen aan ramen en/of deuren | De ramen en/of deuren zijn opgespoten met niet verdachte mastiek/kit. | - |

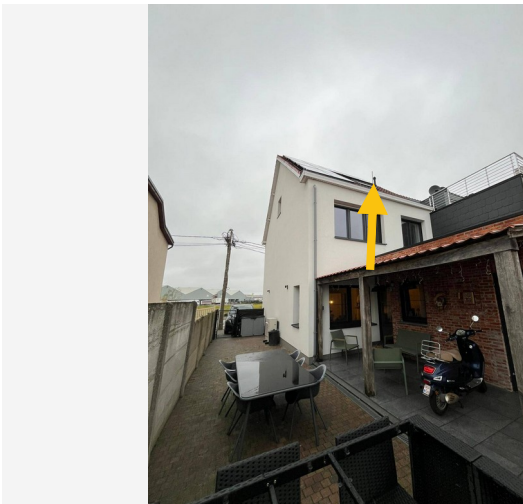
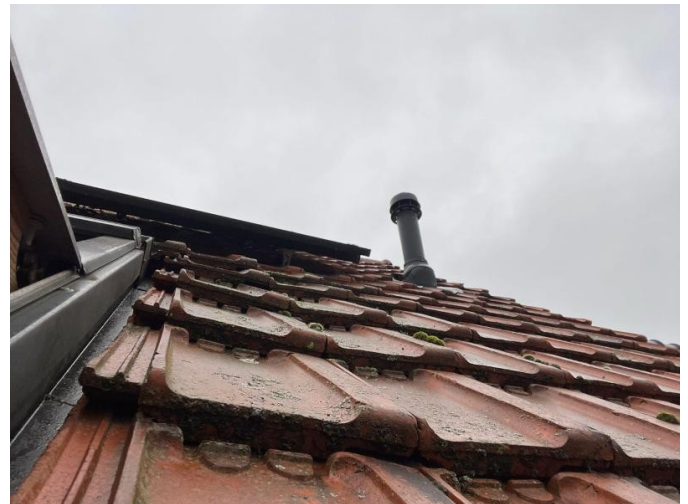
## Fiche 13: Rookgaskanalen NIET VERDACHT

| Beschrijving | Notitie | Terug te vinden op plannen |
|---|---|---|
| Fiche 13: Rookgaskanalen NIET VERDACHT | De gebruikte rookgaskanalen zijn niet asbestverdacht. | Plan 1.5: dakenplan |
