# Asbestinventarisatetest

Trapstraat 27, 2570 Duffel

Attestnummer : 20251208-000329.000

**Niet-asbestveilig**

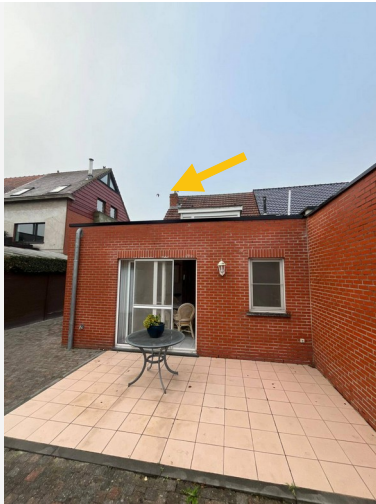
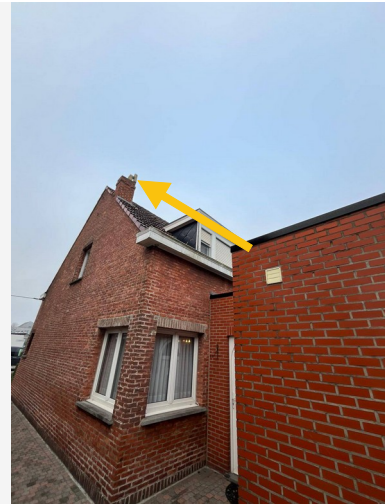
Er werd geen monstername uitgevoerd van deze toepassing. Het is aangewezen alsnog een monstername te laten uitvoeren indien u zekerheid wenst of deze toepassing asbesthoudend is en meer bepaald welke asbestsoort deze bevat. Dit kan namelijk een invloed hebben op de geldigheidsduur van het attest en/of de eindconclusie asbestveilig of niet-asbestveilig.

| Eindbeoordeling materiaalrisico | Verhoogd materiaalrisico en/of verhoogde kans op vezelvrijgave |

| Asbestsoort (vezeltype) | Crocidoliet aanwezig |
| Toestand van het materiaal | Matig beschadigd, matig verweerd |

| Opmerking | <p>Enkel het zichtbare gedeelte van het rookgaskanaal werd genoteerd bij de hoeveelheid.</p> <p>Het is onduidelijk of de buis doorloopt in de schouw.</p> <p>Het betreft een (ruwe) schatting van de hoeveelheid.</p> |

Het asbestmateriaal valt onder de mijlpaal van 2034.

- Verwijder dit asbestmateriaal zo snel mogelijk. Volg de toestand goed op.
- Voer bijkomende staalname(s) uit.

- Eenvoudige handelingen: mag via doe-het-zelf of door werknemer(s) met opleidingsattest eenvoudige handelingen  
Als dit materiaal verwijderd kan worden zonder het te breken, te beschadigen... , dan mag met dit met eenvoudige handelingen.  
Vermijd stofvorming en stofverspreiding op elk moment van de werken. Bevochtig of fixeer het materiaal.  
Het gebruik van sneldraaiende werktuigen (boormachine, slijpschijf, hogedrukreiniger...) is verboden.  
Zorg voor gepaste persoonlijke beschermingsmiddelen: minimaal FFP3-mondmasker (EN 149), wegwerpoverall met kap (minimaal Cat III, type 5/6), wegwerphandschoenen en overschoenen of afspoelbaar schoeisel.  
Afval: particulieren kunnen dit dubbel en luchtdicht verpakt aanbieden bij hun recyclagepark (raadpleeg de

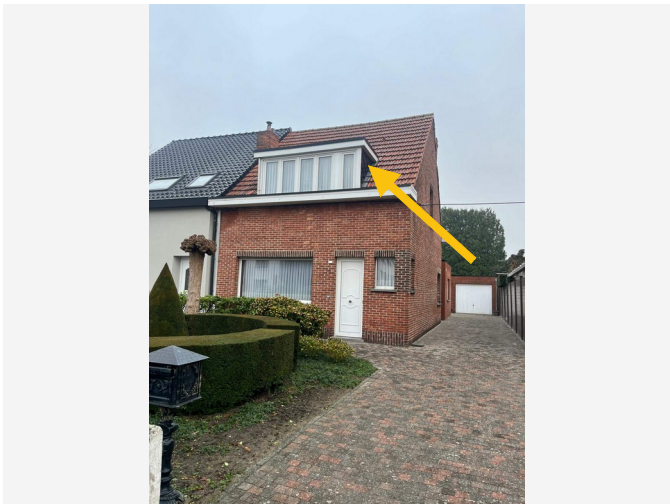
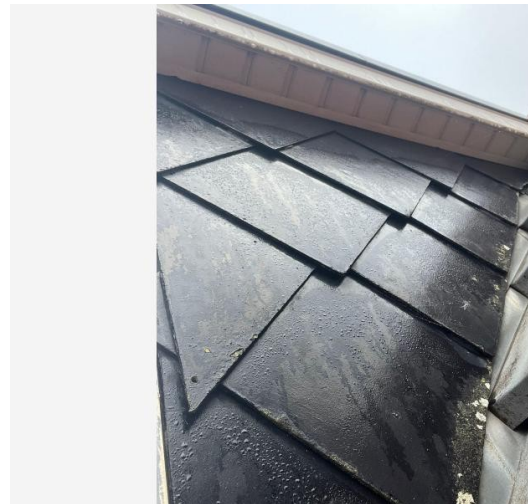
| Eindbeoordeling materiaalrisico | Laag materiaalrisico en/of verlaagde kans op vezelvrijgave |

| Asbestsoort (vezeltype) | Crocidoliet aanwezig |
| Toestand van het materiaal | Licht beschadigd, licht verweerd. Intact calciumsilicaatmateriaal of categorie III 'gebondenheid' |

| Opmerking | De hoeveelheid betreft een ruwe schatting. |

Het asbestmateriaal valt onder de mijlpaal van 2034.

- Verwijder dit asbestmateriaal zo snel mogelijk. Volg de toestand goed op.
- Voer bijkomende staalname(s) uit.

- Eenvoudige handelingen: mag via doe-het-zelf of door werknemer(s) met opleidingsattest eenvoudige handelingen  
Als dit materiaal verwijderd kan worden zonder het te breken, te beschadigen... , dan mag met dit met eenvoudige handelingen.  
Vermijd stofvorming en stofverspreiding op elk moment van de werken. Bevochtig of fixeer het materiaal.  
Het gebruik van sneldraaiende werktuigen (boormachine, slijpschijf, hogedrukreiniger...) is verboden.  
Zorg voor gepaste persoonlijke beschermingsmiddelen: minimaal FFP3-mondmasker (EN 149), wegwerpoverall met kap (minimaal Cat III, type 5/6), wegwerphandschoenen en overschoenen of afspoelbaar schoeisel.  
Afval: particulieren kunnen dit dubbel en luchtdicht verpakt aanbieden bij hun recyclagepark (raadpleeg de

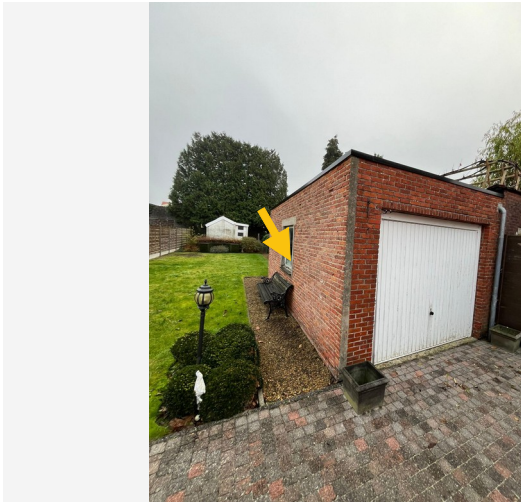
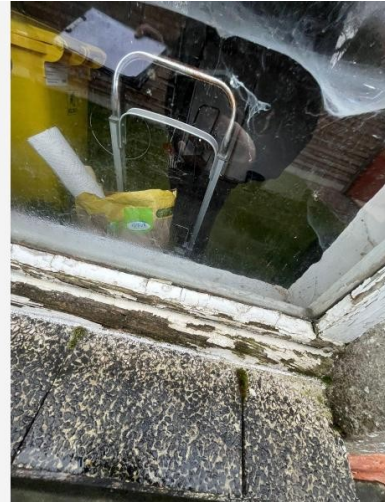
## Fiche 3: Mastiek (oud) schrijnwerk (tussen kader en glas) garage

Er werd geen monsternamen uitgevoerd van deze toepassing. Het is aangewezen alsnog een monsternamen te laten uitvoeren indien u zekerheid wenst of deze toepassing asbesthoudend is en meer bepaald welke asbestsoort deze bevat. Dit kan namelijk een invloed hebben op de geldigheidsduur van het attest en/of de eindconclusie asbestveilig of niet-asbestveilig.

Het asbestmateriaal valt onder de mijlpaal van 2040.

- Zorg voor een veilig beheer. Vermijd het beschadigen van het asbestmateriaal. Controleer de toestand jaarlijks op wijzigingen.
- Voer bijkomende staalname(s) uit.

- Eenvoudige handelingen: mag via doe-het-zelf of door werknemer(s) met opleidingsattest eenvoudige handelingen  
Bij verwijdering in het geheel (kader en glas tesamen) en als dit materiaal verwijderd kan worden zonder het te breken, te beschadigen... , dan mag met dit met eenvoudige handelingen. Bij de verwerking van het afval zal dan deze toepassing in een hermetische zone verwijderd worden.

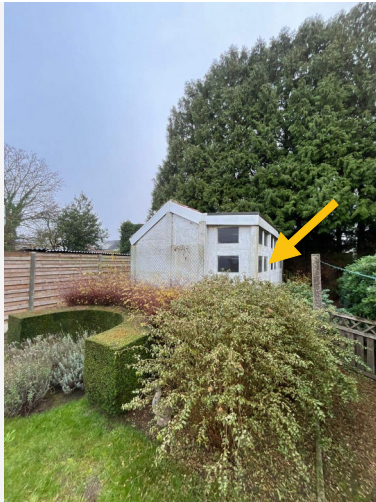
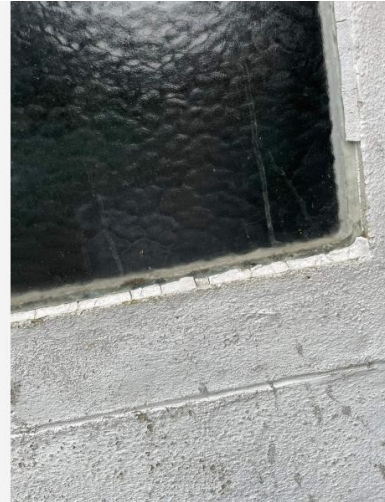
## Fiche 4: Mastiek (oud) schrijnwerk (tussen kader en glas) tuinhuis

| Opmerking | Al het oude schrijnwerk dat mastiek bevat die (half)hard is geworden is verdacht. Het betreft een ruwe schatting van de hoeveelheid. |

Vermijd stofvorming en stofverspreiding op elk moment van de werken. Bevochtig of fixeer het materiaal.

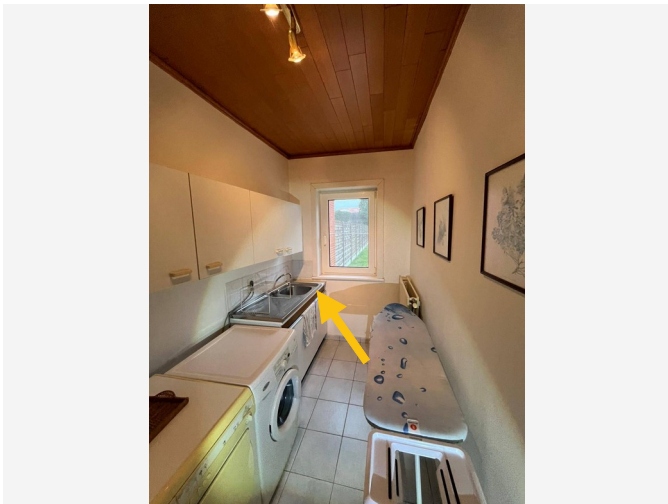
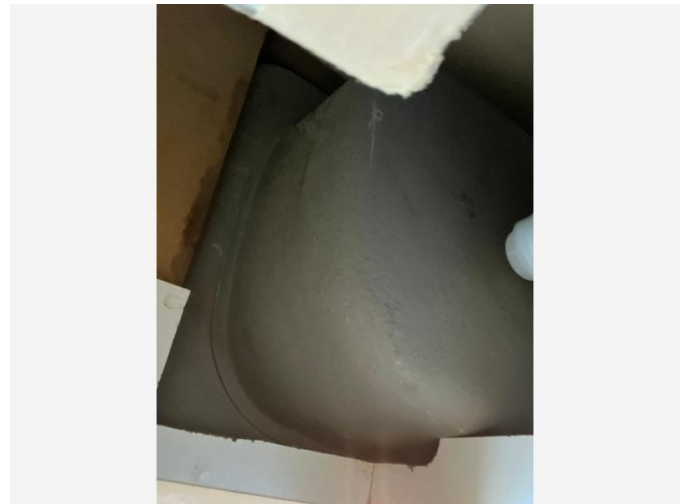
| Opmerking | Het betreft een schatting van de hoeveelheid. |

Vermijd stofvorming en stofverspreiding op elk moment van de werken. Bevochtig of fixeer het materiaal.

- **Hermetische zone (erkend asbestverwijderaar)**  
Dit betreft een hechtgebonden asbestmateriaal dat bij de verwijdering hoogstwaarschijnlijk gebroken of gescheurd zal worden. Het verwijderen van deze toepassing kan een grote vezelvrijgave tot gevolg hebben. Deze toepassing kan dan enkel verwijderd worden in een hermetische zone door een erkend asbestverwijderaar. Wij raden echter aan om dit met de drager en al te verwijderen in eenvoudige handelingen daar de kostprijs voor een hermetische zone te hoog zal zijn in functie van deze toepassing.

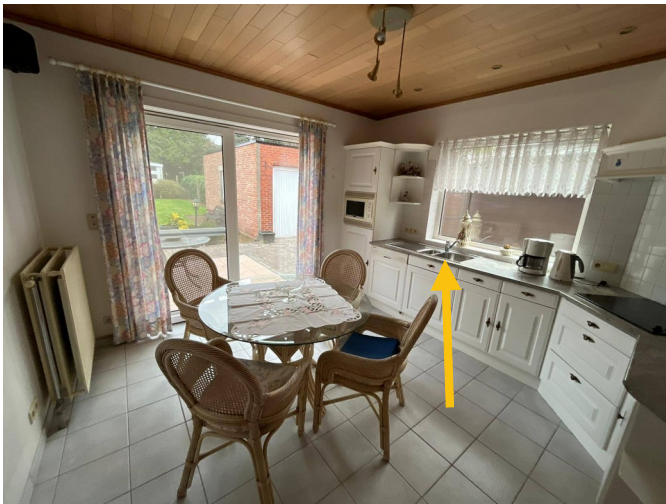
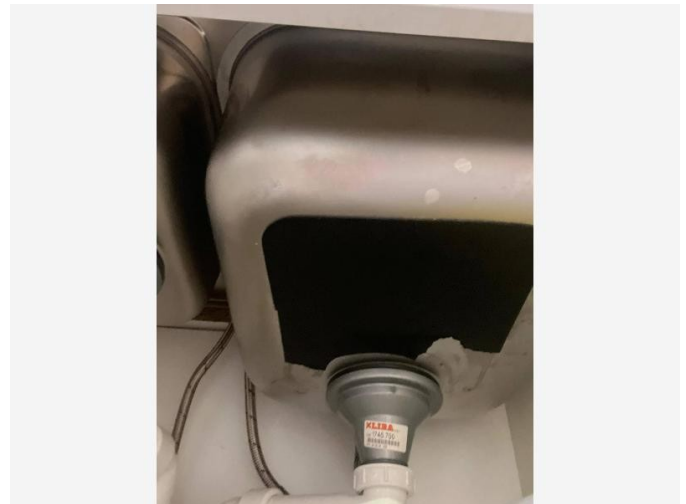
| Opmerking | Het betreft een schatting van de hoeveelheid. |

Vermijd stofvorming en stofverspreiding op elk moment van de werken. Bevochtig of fixeer het materiaal.

- **Hermetische zone (erkend asbestverwijderaar)**  
Dit betreft een hechtgebonden asbestmateriaal dat bij de verwijdering hoogstwaarschijnlijk gebroken of gescheurd zal worden. Het verwijderen van deze toepassing kan een grote vezelvrijgave tot gevolg hebben. Deze toepassing kan dan enkel verwijderd worden in een hermetische zone door een erkend asbestverwijderaar. Wij raden echter aan om dit met de drager en al te verwijderen in eenvoudige handelingen daar de kostprijs voor een hermetische zone te hoog zal zijn in functie van deze toepassing.

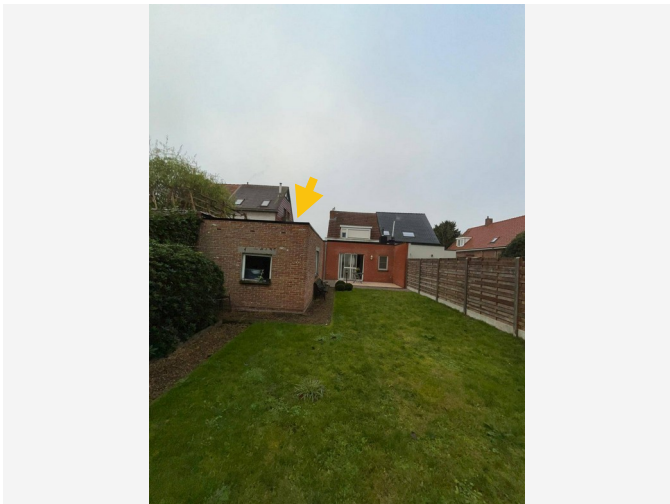
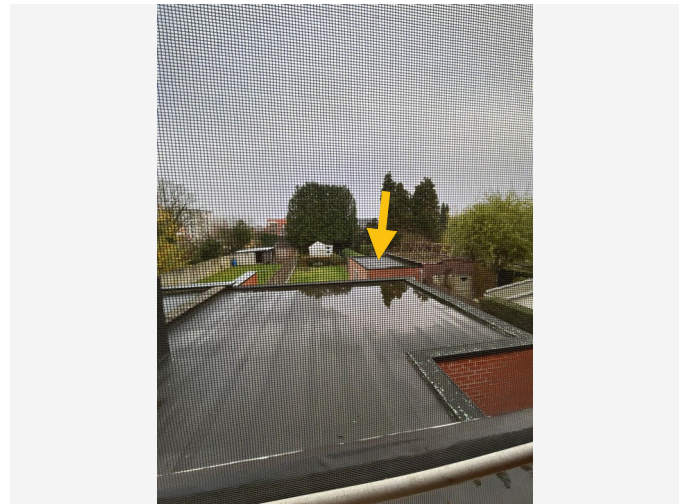
Er werd geen monsternamen uitgevoerd van deze toepassing. Het is aangewezen alsnog een monsternamen te laten uitvoeren indien u zekerheid wenst of deze toepassing asbesthoudend is en meer bepaald welke asbestsoort deze bevat. Dit kan namelijk een invloed hebben op de geldigheidsduur van het attest en/of de eindconclusie asbestveilig of niet-asbestveilig. Bij deze toepassing is dit niet altijd mogelijk daar het gevolg van lekschade niet uitgesloten kan worden. Laat deze toepassing het best bemonsteren voorafgaand aan werken.

| Identificatiemethode | <p>De asbestdeskundige beoordeelt het materiaal als asbestverdacht en dus asbesthoudend, en dit zonder monstername.</p> <p>Motivatie: De monstername brengt andere schade aan dan schade die inherent is aan de monstername.</p> |
| Opmerking | Er werd geen monstername uitgevoerd wegens kans op lekschade. |

- Eenvoudige handelingen: mag via doe-het-zelf of door werknemer(s) met opleidingsattest eenvoudige handelingen  
Als dit materiaal verwijderd kan worden zonder het te breken, te beschadigen... , dan mag met dit met eenvoudige handelingen echter alleen door werknemers met een opleidingsattest.  
Vermijd stofvorming en stofverspreiding op elk moment van de werken. Bevochtig of fixeer het materiaal.  
Het gebruik van sneldraaiende werktuigen (boormachine, slijpschijf, hogedrukreiniger...) is verboden.  
Zorg voor gepaste persoonlijke beschermingsmiddelen: minimaal FFP3-mondmasker (EN 149), wegwerpovertrek met kap (minimaal Cat III, type 5/6), wegwerphandschoenen en overschoenen of afspoelbaar schoeisel.

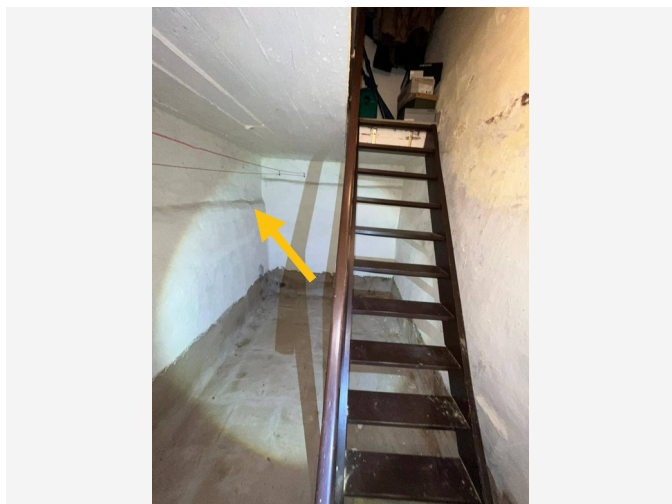
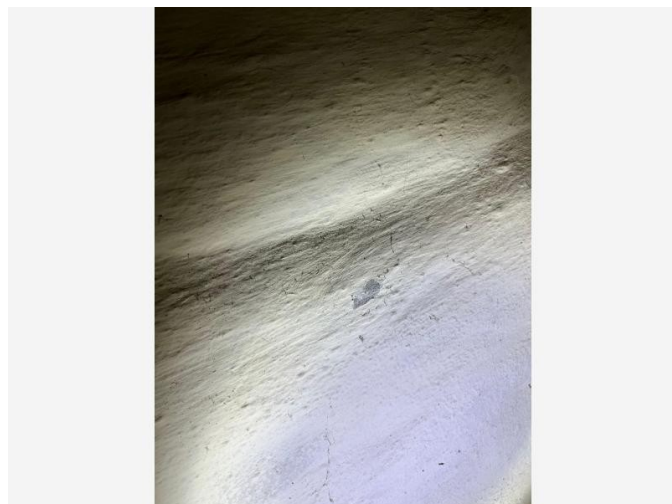
## Fiche 11: Cementlaag kelder

Geen asbest

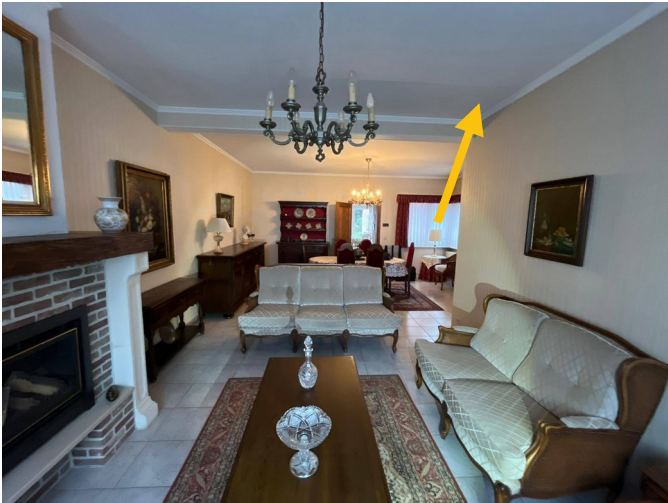
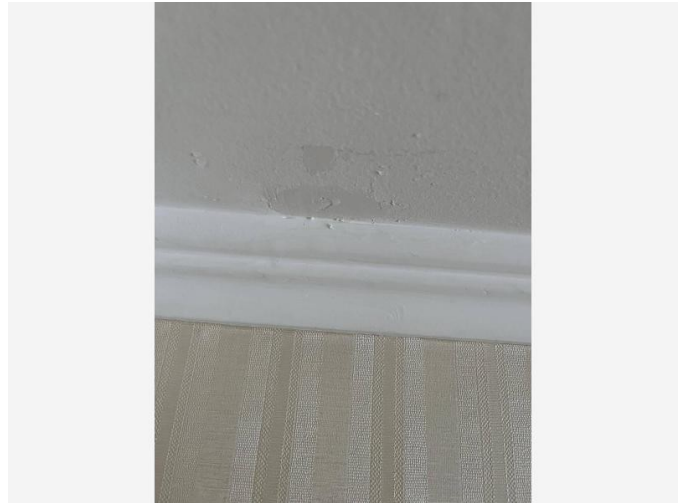
## Fiche 12: Pleisterwerk aan plafond

Geen asbest

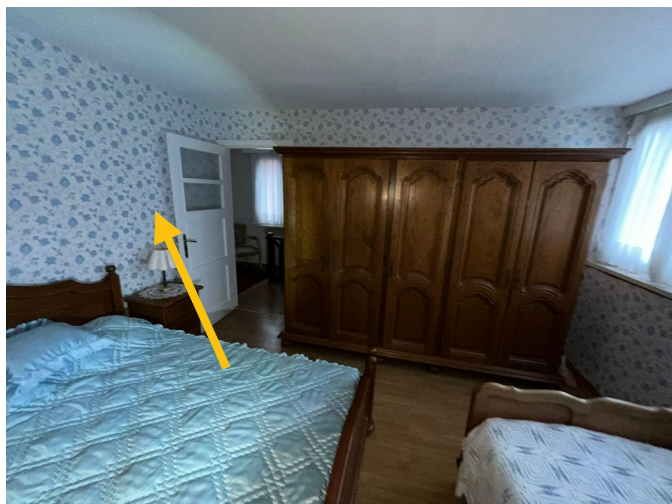
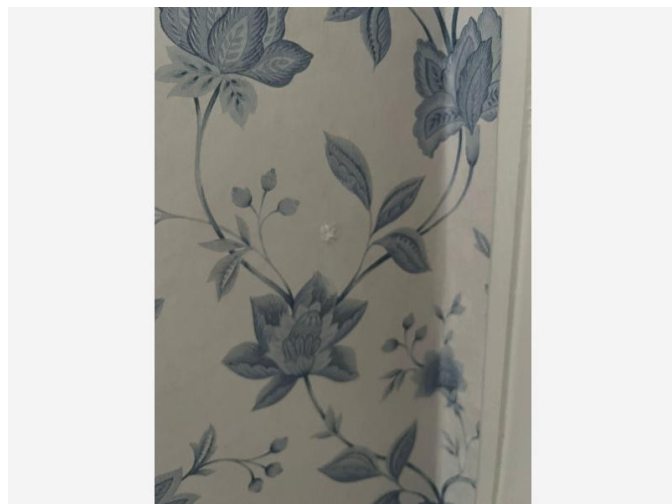
## Fiche 13: Pleisterwerk aan muren

Geen asbest
