# Asbestinventarisatattest

Schollebeekstraat 6, 2500 Lier

Attestnummer : 20250905-000272.000

Uitgegeven op : 05.09.2025

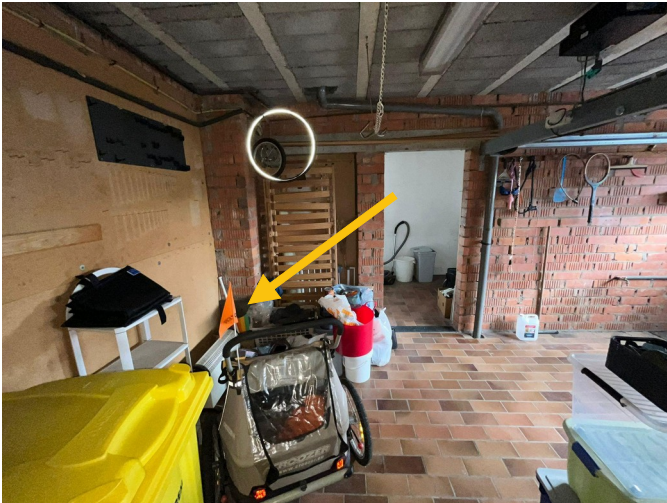
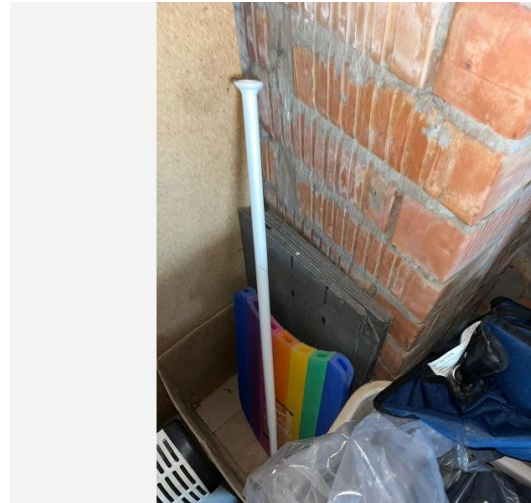
| Fiche 1: overschot leien..... | 22 |

Het asbestmateriaal valt onder de mijlpaal van 2040.

| Beschrijving | overschot leien |
| Type afvalstof | Betreft stock-voorraad of gedemonteerde asbestmaterialen |
| Gebondenheid op basis van bindmiddel | Hecht |

**Dringend verwijderen**

- Verwijder het asbestafval.
- Voer bijkomende staalname(s) uit.

- Eenvoudige handelingen: mag via doe-het-zelf of door werknemer(s) met opleidingsattest eenvoudige handelingen  
Het afval betreft hechtgebonden toepassingen. Verwijder deze zonder (extra) te beschadigen.

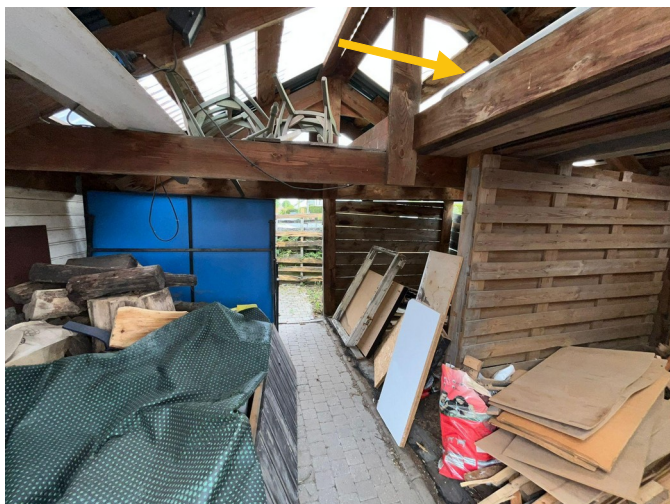
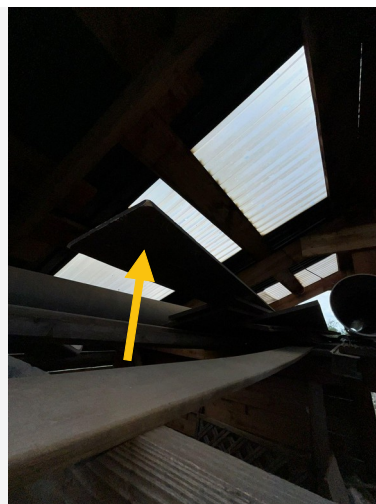
## Fiche 2: overschot zijgevelbekleding

Het asbestmateriaal valt onder de mijlpaal van 2040.

| Beschrijving | overschot zijgevelbekleding |
| Type afvalstof | Betreft stock-voorraad of gedemonteerde asbestmaterialen |
| Gebondenheid op basis van bindmiddel | Hecht |

**Dringend verwijderen**

- Verwijder het asbestafval.
- Voer bijkomende staalname(s) uit.

- Eenvoudige handelingen: mag via doe-het-zelf of door werknemer(s) met opleidingsattest eenvoudige handelingen  
Het afval betreft hechtgebonden toepassingen. Verwijder deze zonder (extra) te beschadigen.

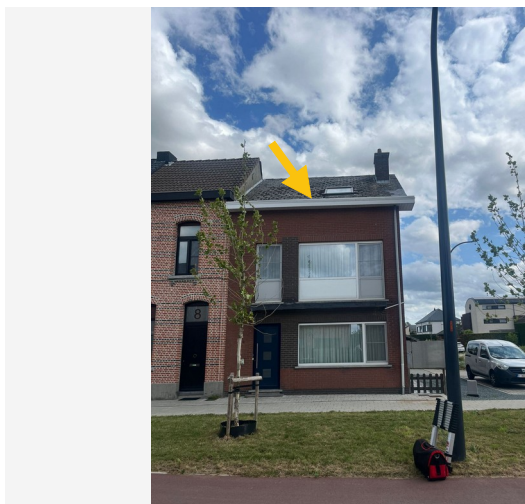
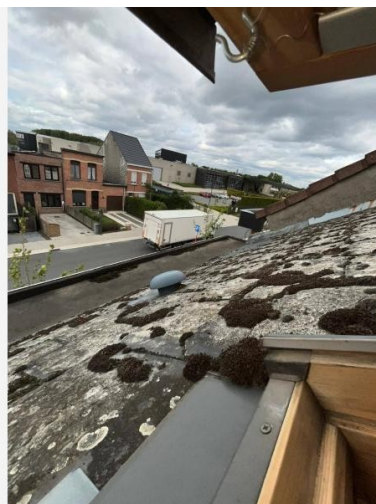
| Fiche 3: Slib in dakgoten..... | 26 |

Het asbestmateriaal valt onder de mijlpaal van 2040.

| Beschrijving | Slib in dakgoten |
| Type afvalstof | Betreft resten (contaminatie) van verwerking of beschadiging |
| Type resten (contaminatie) | <ul style="list-style-type: none"><li>• Stof, deeltjes &lt; 4 mm, flinters, gruis (vermengd in materiaal)</li></ul> |
| Gebondenheid resten | Niet hecht |

**Dringend verwijderen**

- Verwijder het asbestafval.
- Voer bijkomende staalname(s) uit.

- Eenvoudige handelingen: enkel door erkend asbestverwijderaar  
Aangezien het hier over losgekomen vezels gaat van de cementtoepassingen en aangekoekt is met eventueel mos of sediment is dit enkel door erkende verwijderaars te verwijderen.

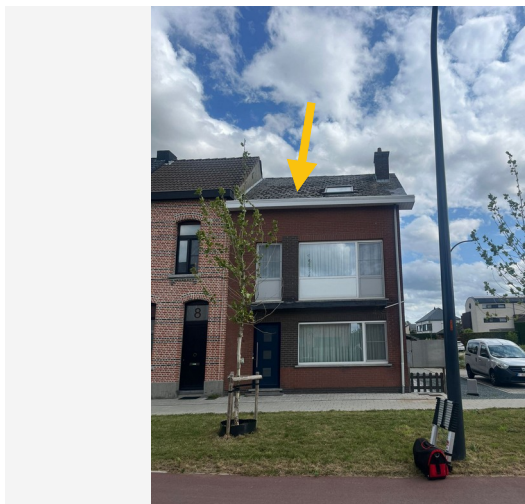
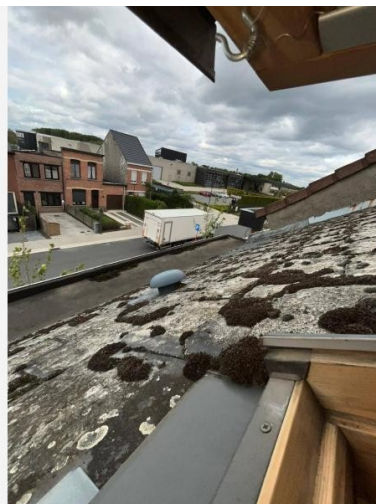
| Fiche 4: Leien op dak..... | 28 |

Het asbestmateriaal valt onder de mijlpaal van 2034.

| Eindbeoordeling materiaalrisico | Verhoogd materiaalrisico en/of verhoogde kans op vezelvrijgave |

| Asbestsoort (vezeltype) | Crocidoliet aanwezig |
| Asbestconcentratie | Laag (< 50%) |
| Toestand van het materiaal | Matig beschadigd, matig verweerd |

| Beschrijving | Leien op dak |

Verwijderen

- Verwijder dit asbestmateriaal zo snel mogelijk. Volg de toestand goed op.
- Hemelwater dat afspoelt van asbestcement daken of gevels kan asbestdeeltjes bevatten. Gebruik het enkel voor gesloten circuits (bv. spoelen toiletten). Reinig na het vervangen van het dak of de gevel de dakgoten en regenwaterput of -ton om asbesthoudend sediment of slib te verwijderen
- Voer bijkomende staalname(s) uit.

- Eenvoudige handelingen: mag via doe-het-zelf of door werknemer(s) met opleidingsattest eenvoudige handelingen  
Als dit materiaal verwijderd kan worden zonder het te breken, te beschadigen... , dan mag met dit met eenvoudige handelingen.  
Vermijd stofvorming en stofverspreiding op elk moment van de werken. Bevochtig of fixeer het materiaal.  
Het gebruik van sneldraaiende werktuigen (boormachine, slijpschijf, hogedrukreiniger...) is verboden.  
Zorg voor gepaste persoonlijke beschermingsmiddelen: minimaal FFP3-mondmasker (EN 149),

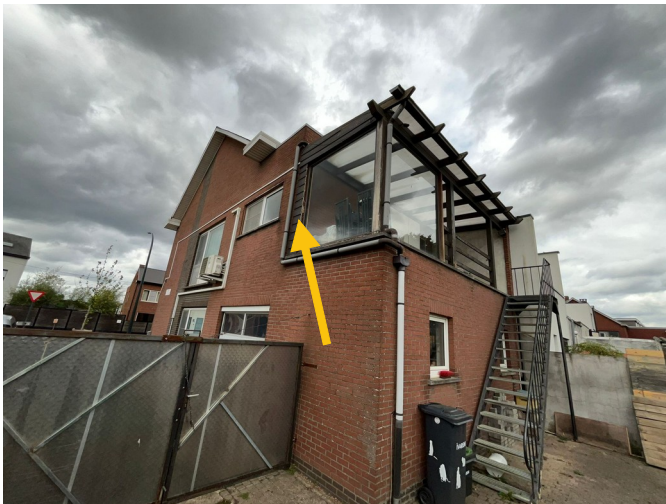
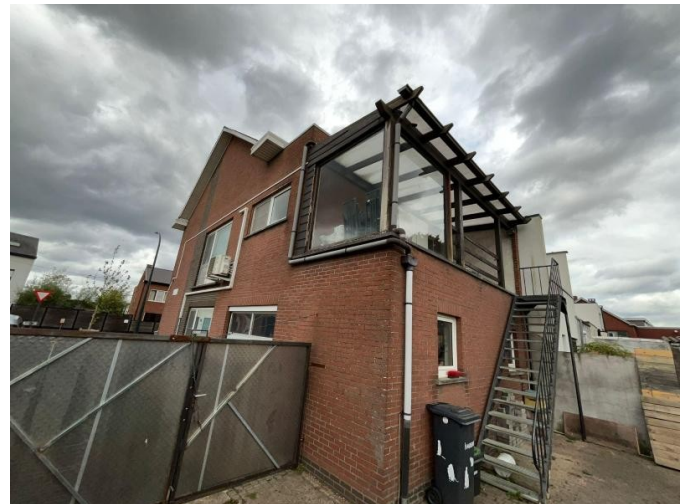
| Fiche 5: Zijgevelbekleding..... | 31 |

Het asbestmateriaal valt onder de mijlpaal van 2034.

Verwijderen

- Zorg voor een veilig beheer. Vermijd het beschadigen van het asbestmateriaal. Controleer de toestand jaarlijks op wijzigingen.
- Verwijder dit asbestmateriaal zo snel mogelijk. Volg de toestand goed op.
- Voer bijkomende staalname(s) uit.

- Eenvoudige handelingen: mag via doe-het-zelf of door werknemer(s) met opleidingsattest eenvoudige handelingen  
Als dit materiaal verwijderd kan worden zonder het te breken, te beschadigen... , dan mag met dit met eenvoudige handelingen.

Vermijd stofvorming en stofverspreiding op elk moment van de werken. Bevochtig of fixeer het materiaal.

Het gebruik van sneldraaiende werktuigen (boormachine, slijpschijf, hogedrukreiniger...) is verboden.

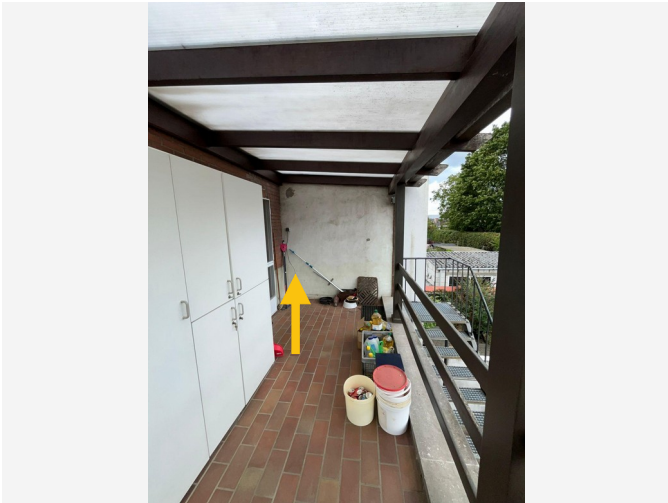
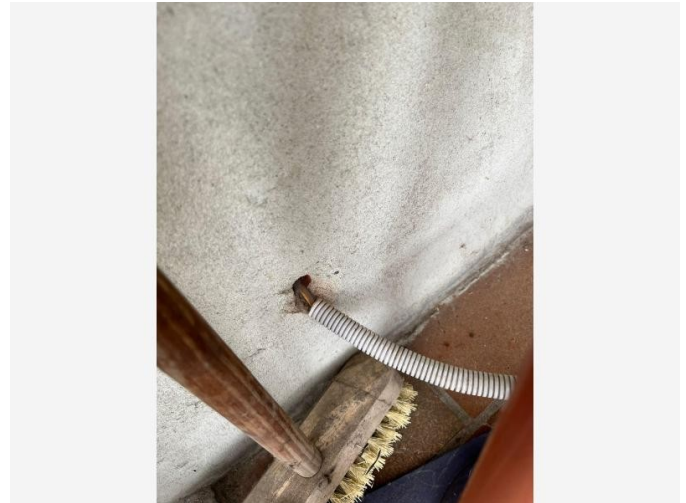
## Fiche 15: Cementlaag buiten

Geen asbest

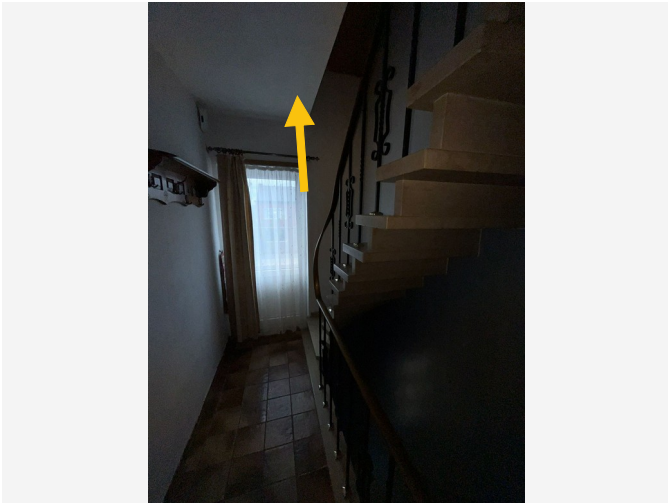
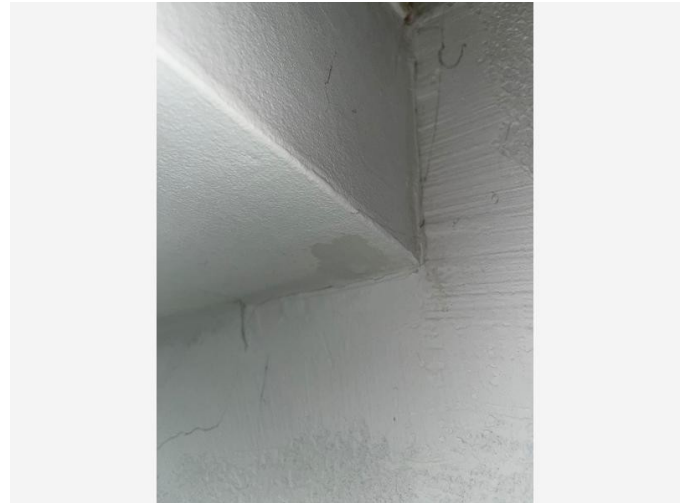
## Fiche 16: Pleisterwerk aan plafond

Geen asbest

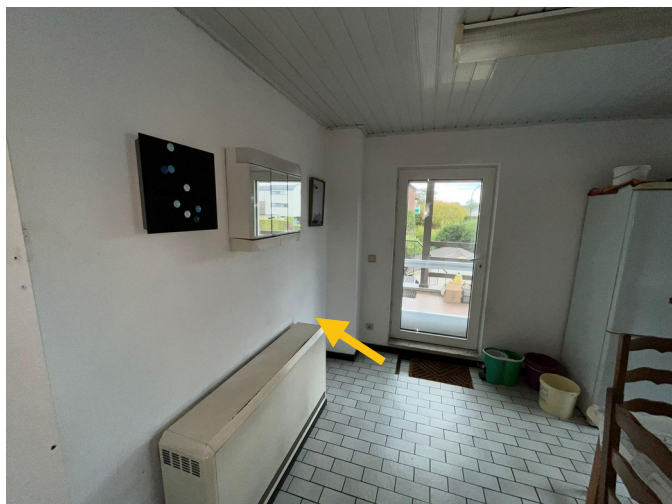
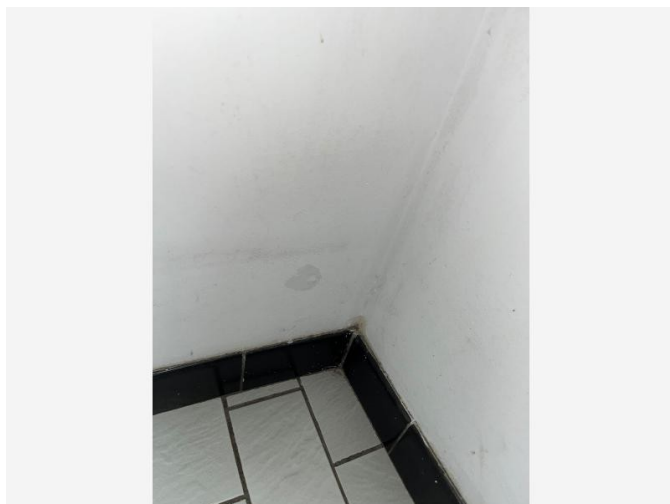
## Fiche 17: Pleisterwerk aan muren

Geen asbest

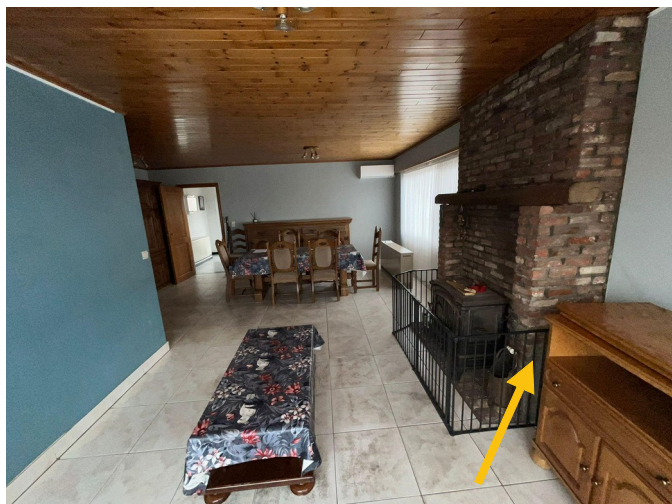
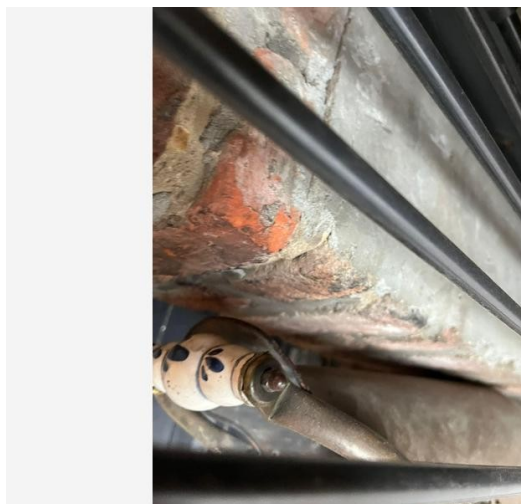
## Fiche 18: Cementlaag leefruimte

Geen asbest
