# Asbestinventarisatetest

Waversesteenweg 120, 2580 Putte

Attestnummer : 20260107-000180.000

Uitgegeven op : 07.01.2026

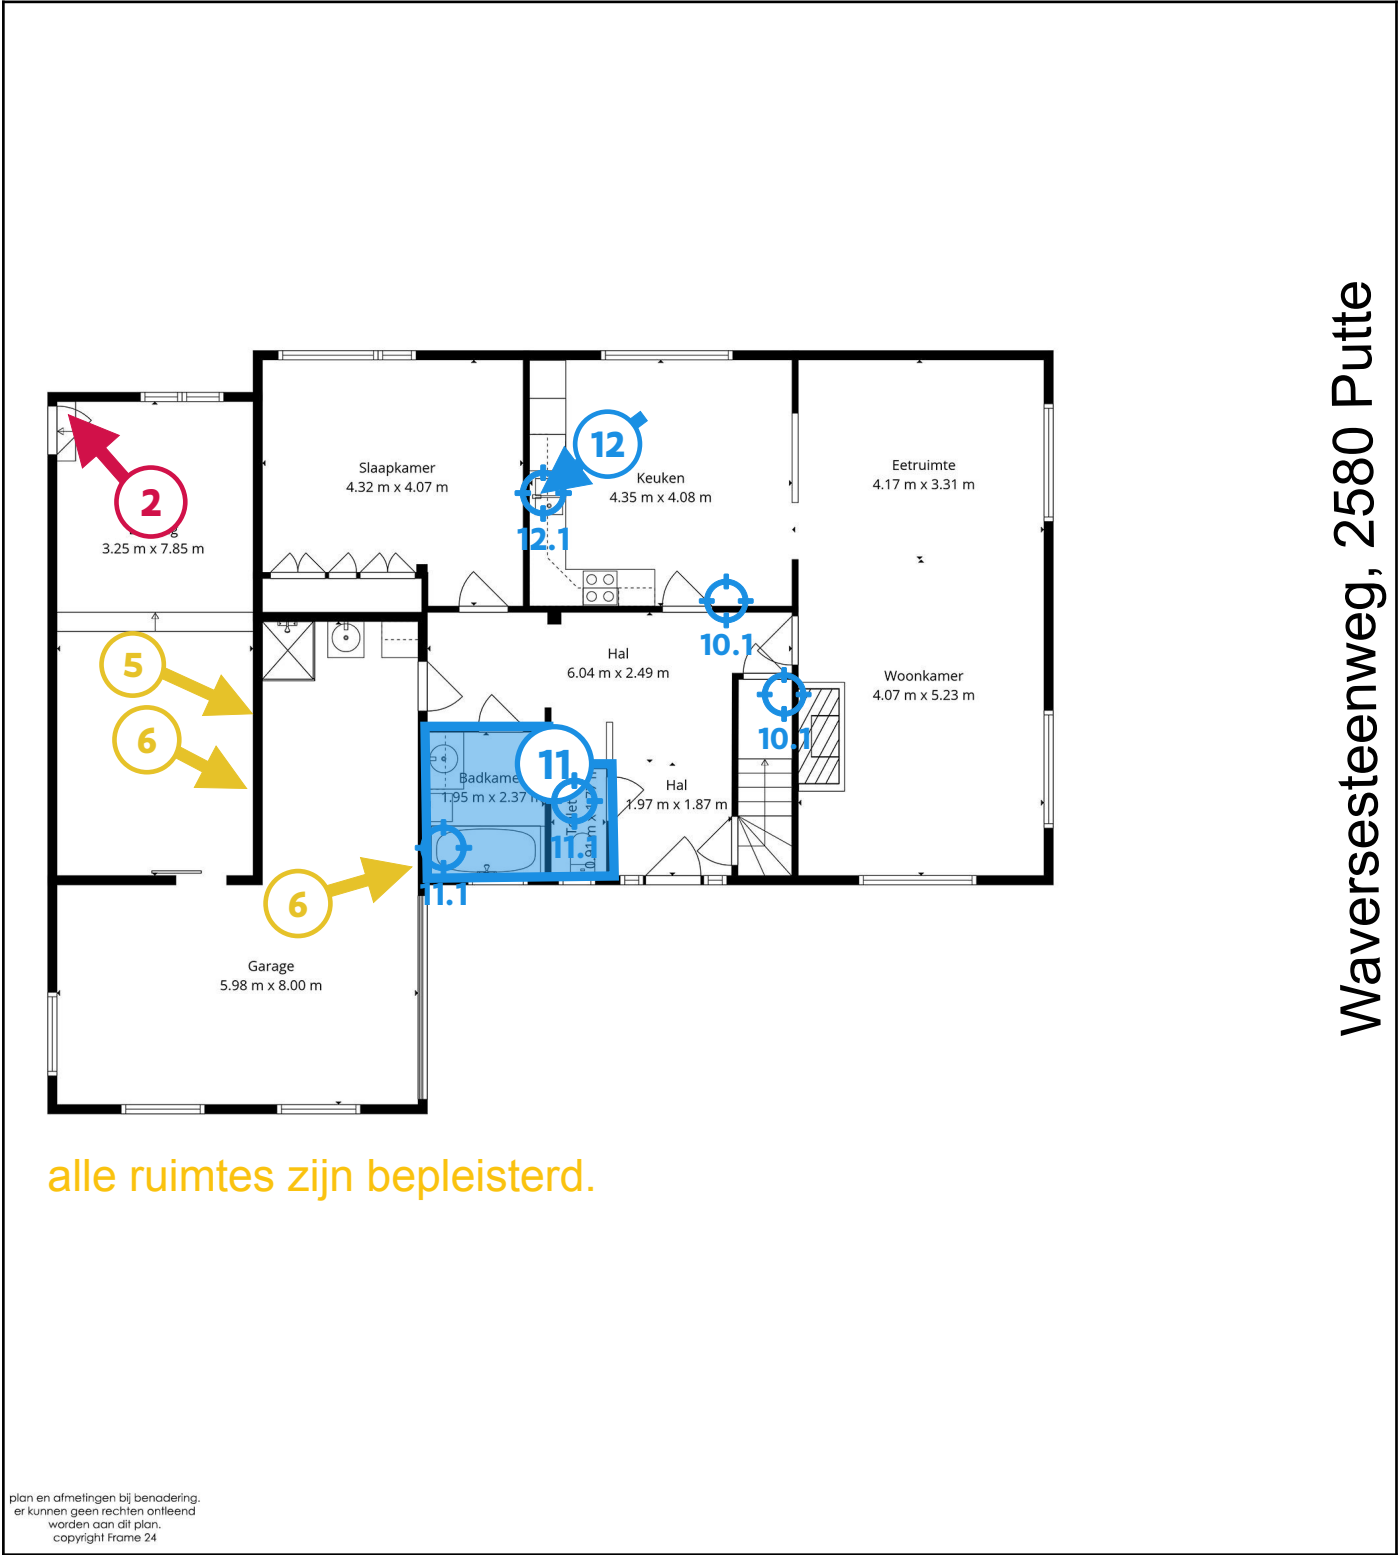
Plan 1.1: GLV

| 2. Afval binnen | Asbestmateriaal | Dringend verwijderen |
| 5. Bakeliet (oud elektrisch materieel) | Asbestmateriaal | Zorgvuldig beheren |
| 6. Bakeliet Teller(oud elektrisch materieel) | Asbestmateriaal | Zorgvuldig beheren |

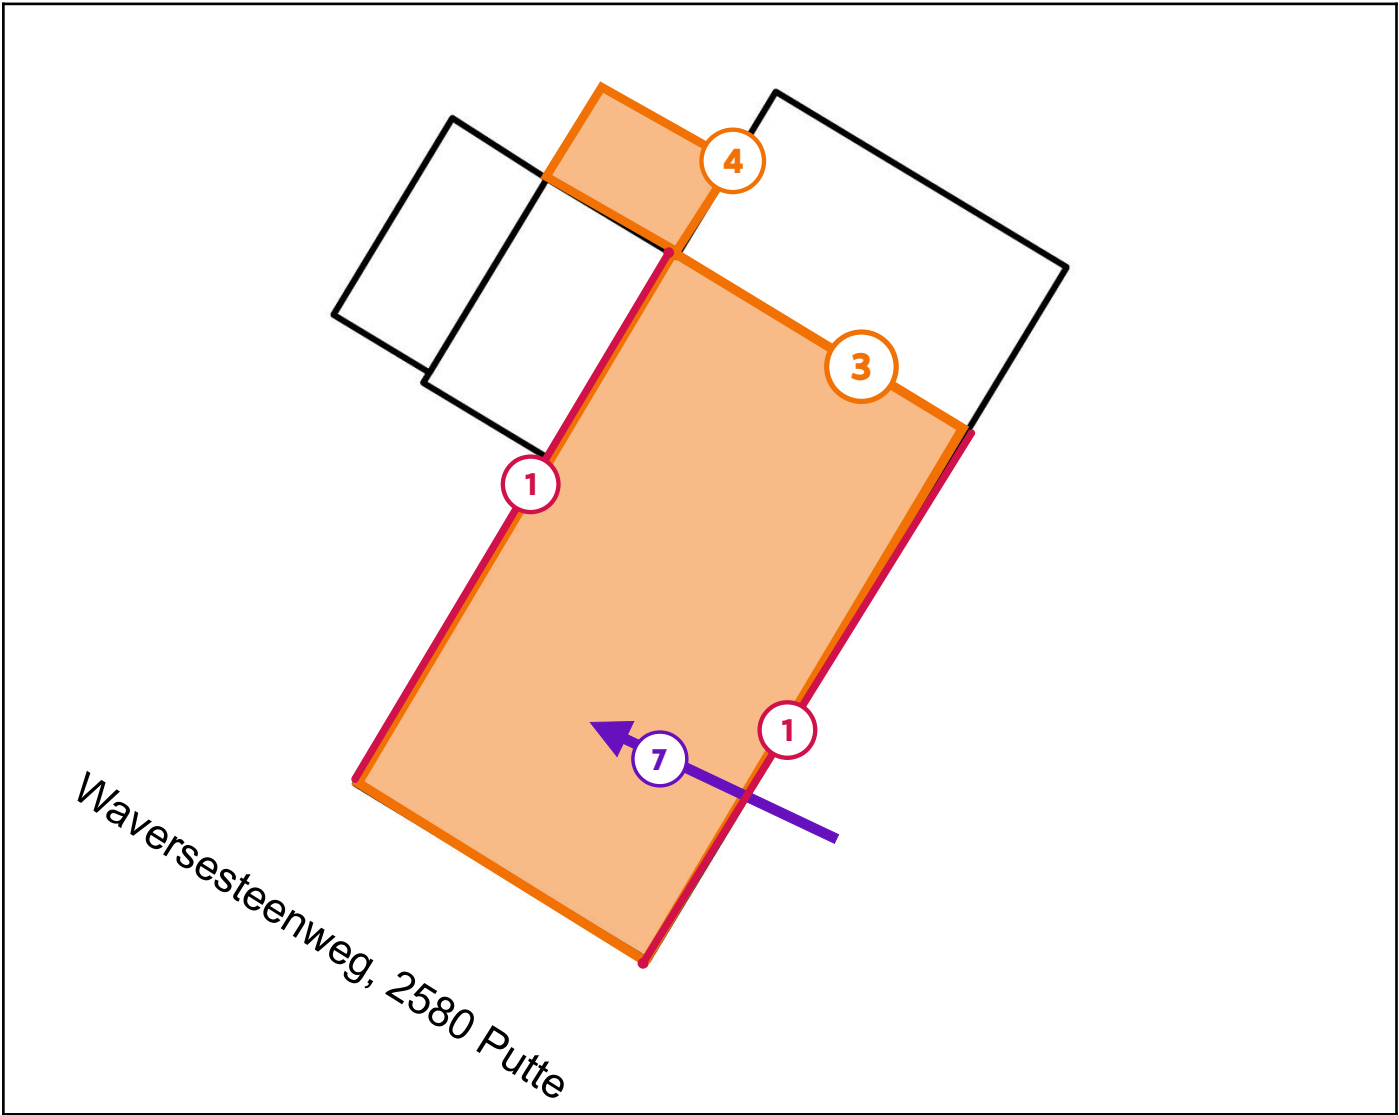
# Plan 1.3: Dakenplan

| Beschrijving | Type | Actie |
|---|---|---|
| 1. Slib in dakgoten | Asbestmateriaal | Dringend verwijderen |
| 3. Leien op dak | Asbestmateriaal | Verwijderen |
| 4. Golfplaten | Asbestmateriaal | Verwijderen |
| 7. Schouwen | Beperking | - |

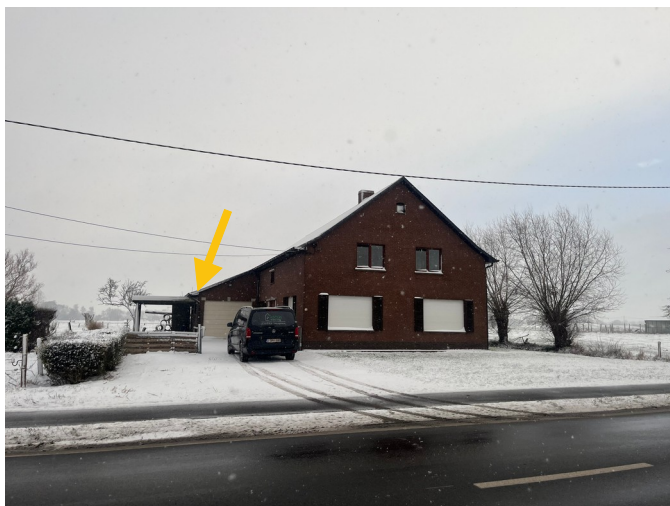
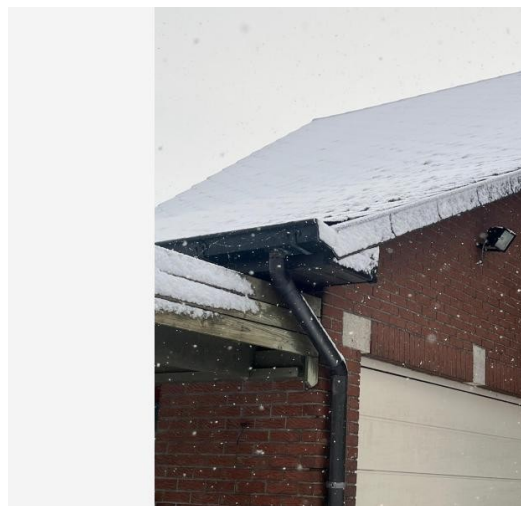
| Beschrijving | Slib in dakgoten |
| Type resten (contaminatie) | <ul style="list-style-type: none"><li>Stof, deeltjes &lt; 4 mm, flinters, gruis (los, opliggend)</li><li>Stof, deeltjes &lt; 4 mm, flinters, gruis (vermengd in materiaal)</li></ul> |
| Bron van de resten | Gevelleien |
| Gebondenheid resten | Niet hecht |
| Hoeveelheid (gewicht - aantal) | <ul style="list-style-type: none"><li>5,00 kg - 1 stuk</li></ul> |

**Dringend verwijderen**

- Verwijder het asbestafval.

- Eenvoudige handelingen: mag via doe-het-zelf of door werknemer(s) met opleidingsattest eenvoudige handelingen  
Deze toepassing kan eventueel via doe-het-zelf verwijderd worden mits u de nodige voorzorgsmaatregelen in acht neemt ter bescherming van mens en milieu.

Het reinigen van de dakgoten kan uitgevoerd worden met vochtige wegwerpdoeken. Stofvorming dient vermeden te worden. Het gebruik van mechanische werktuigen (perslucht, hoge druk, gewone stofzuiger,...) is verboden.

Het mos mag niet gecomposteerd worden of afgevoerd worden als groenafval. Het afval en de gebruikte PBM's en reinigingsdoeken dienen hermetisch en dubbel verpakt te worden en dit mag afgevoerd worden met het restafval. Eventueel spoelwater dient afgevoerd te worden via de riolering.

Zorg voor gepaste persoonlijke beschermingsmiddelen: minimaal FFP3-mondmasker (EN 149), wegwerpoverall met kap (minimaal Cat III, type 5/6), wegwerphandschoenen en overschoenen of afspoelbaar schoeisel.

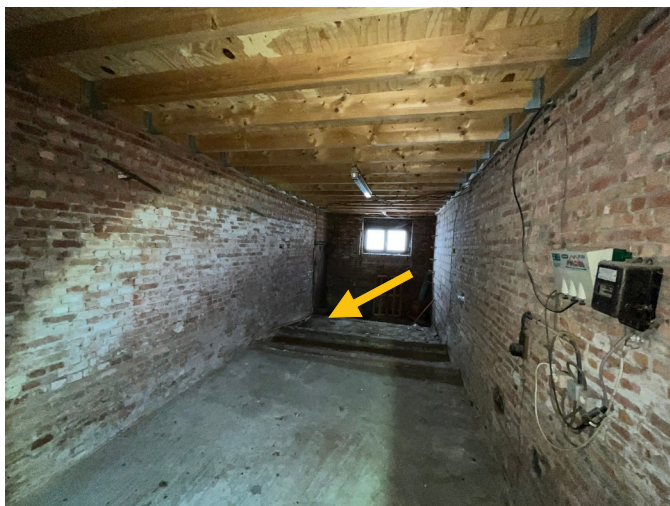
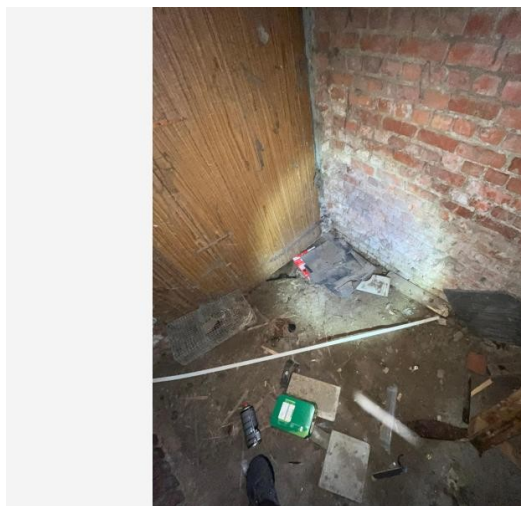
| Beschrijving | Afval binnen |
| Type afvalstof | Betreft stock-voorraad of gedemonteerde asbestmaterialen |
| Aanwezige resten | leien dakbedekking |
| Asbestmaterialen | <ul style="list-style-type: none"><li>Dak- en gevelbekleding - Lei, shingle</li></ul> |
| Hoeveelheid (gewicht - aantal) | <ul style="list-style-type: none"><li>3,00 kg - 1 stuk</li></ul> |

**Dringend verwijderen**

- Verwijder het asbestafval.

- Eenvoudige handelingen: mag via doe-het-zelf of door werknemer(s) met opleidingsattest eenvoudige handelingen  
Als dit materiaal verwijderd kan worden zonder het te breken, te beschadigen, dan mag met dit met eenvoudige handelingen.

Vermijd stofvorming en stofverspreiding op elk moment van de werken. Bevochtig of fixeert het materiaal.

Het gebruik van sneldraaiende werktuigen (boormachine, slijpschijf, hogedrukreiniger...) is verboden.

Zorg voor gepaste persoonlijke beschermingsmiddelen: minimaal FFP3-mondmasker (EN 149), wegwerpovertrek met kap (minimaal Cat III, type 5/6), wegwerphandschoenen en overschoenen of afspoelbaar schoeisel.

Afval: particulieren kunnen dit verpakt aanbieden bij hun recyclagepark (raadpleeg de voorwaarden van uw recyclagepark). Bij verwijdering door een aannemer of erkend asbestverwijderaar staat die normaal zelf in voor de correcte afvoer van het afval.

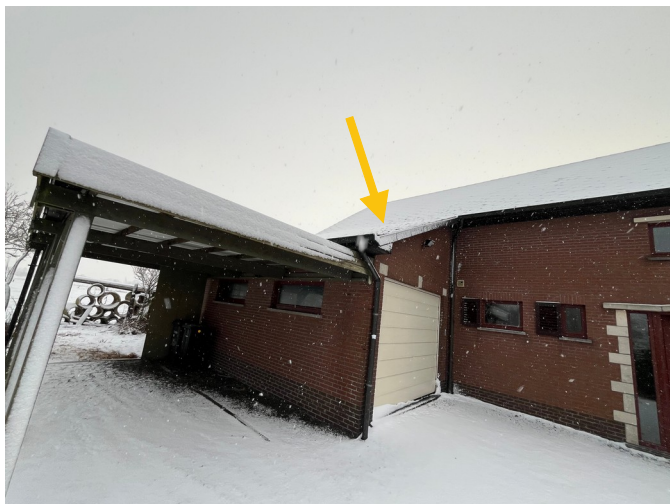
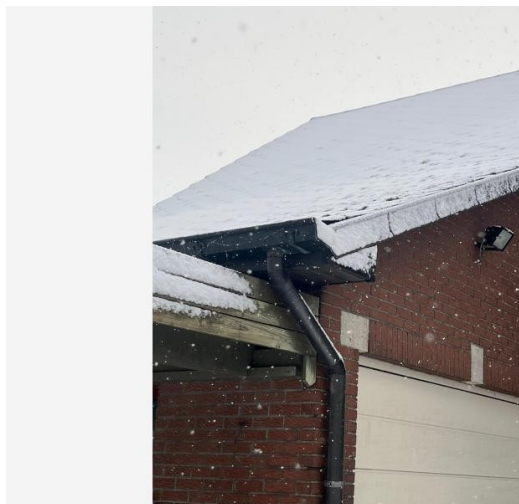
| Eindbeoordeling materiaalrisico | Verhoogd materiaalrisico en/of verhoogde kans op vezelvrijgave |

| Asbestsoort (vezeltype) | Crocidoliet aanwezig |
| Toestand van het materiaal | Matig beschadigd, matig verweerd |

| Beschrijving | Leien op dak |
| Hoeveelheid (oppervlakte - aantal) | • 185,00 m <sup>2</sup> - 1 stuk |

Verwijderen

- Verwijder dit asbestmateriaal zo snel mogelijk. Volg de toestand goed op.
- Hemelwater dat afspoelt van asbestcement daken of gevels kan asbestdeeltjes bevatten. Gebruik het enkel voor gesloten circuits (bv. spoelen toiletten). Reinig na het vervangen van het dak of de gevel de dakgoten en regenwaterput of -ton om asbesthoudend sediment of slib te verwijderen
- Voer bijkomende staalname(s) uit.

- Eenvoudige handelingen: mag via doe-het-zelf of door werknemer(s) met opleidingsattest eenvoudige handelingen  
Als dit materiaal verwijderd kan worden zonder het te breken, te beschadigen... , dan mag met dit met eenvoudige handelingen.  
Vermijd stofvorming en stofverspreiding op elk moment van de werken. Bevochtig of fixeer het materiaal.  
Het gebruik van sneldraaiende werktuigen (boormachine, slijpschijf, hogedrukreiniger...) is verboden.  
Zorg voor gepaste persoonlijke beschermingsmiddelen: minimaal FFP3-mondmasker (EN 149),

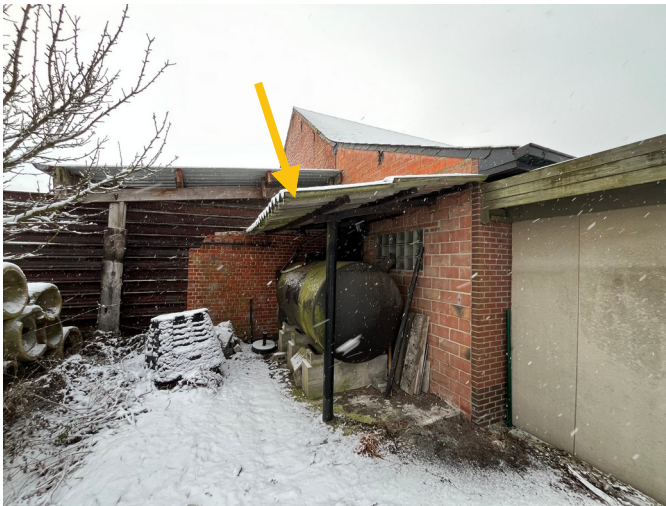
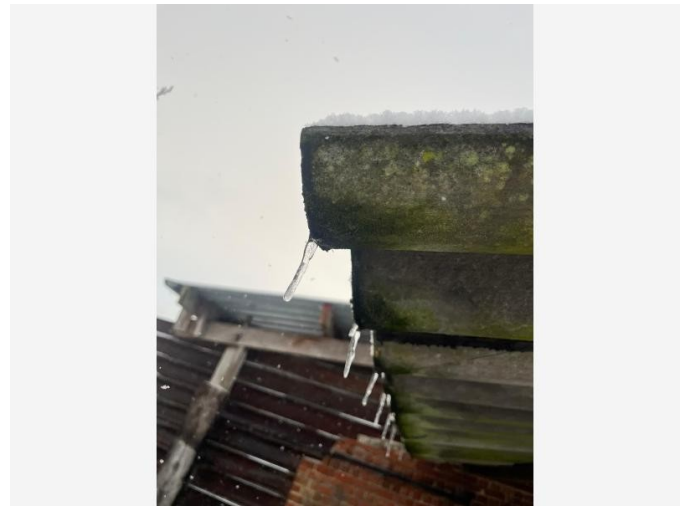
| Eindbeoordeling materiaalrisico | Verhoogd materiaalrisico en/of verhoogde kans op vezelvrijgave |

| Asbestsoort (vezeltype) | Crocidoliet aanwezig |
| Toestand van het materiaal | Matig beschadigd, matig verweerd |

| Beschrijving | Golfplaten |
| Hoeveelheid (oppervlakte - aantal) | • 5,00 m <sup>2</sup> - 1 stuk |

Verwijderen

- Verwijder dit asbestmateriaal zo snel mogelijk. Volg de toestand goed op.
- Hemelwater dat afspoelt van asbestcement daken of gevels kan asbestdeeltjes bevatten. Gebruik het enkel voor gesloten circuits (bv. spoelen toiletten). Reinig na het vervangen van het dak of de gevel de dakgoten en regenwaterput of -ton om asbesthoudend sediment of slib te verwijderen
- Voer bijkomende staalname(s) uit.

- Eenvoudige handelingen: mag via doe-het-zelf of door werknemer(s) met opleidingsattest eenvoudige handelingen  
Als dit materiaal verwijderd kan worden zonder het te breken, te beschadigen... , dan mag met dit met eenvoudige handelingen.  
Vermijd stofvorming en stofverspreiding op elk moment van de werken. Bevochtig of fixeer het materiaal.  
Het gebruik van sneldraaiende werktuigen (boormachine, slijpschijf, hogedrukreiniger...) is verboden.  
Zorg voor gepaste persoonlijke beschermingsmiddelen: minimaal FFP3-mondmasker (EN 149),

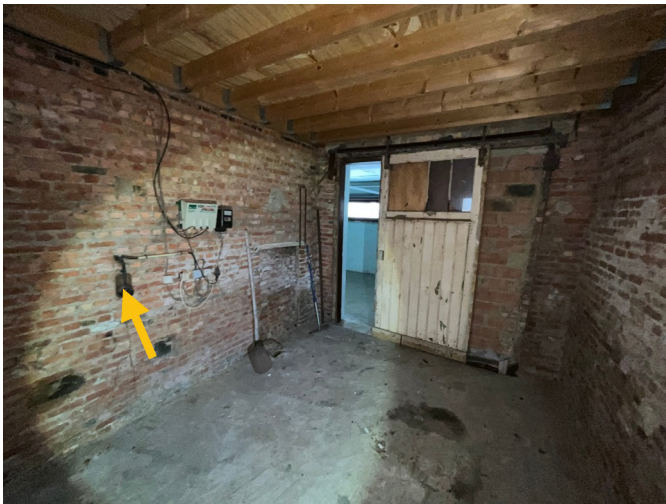
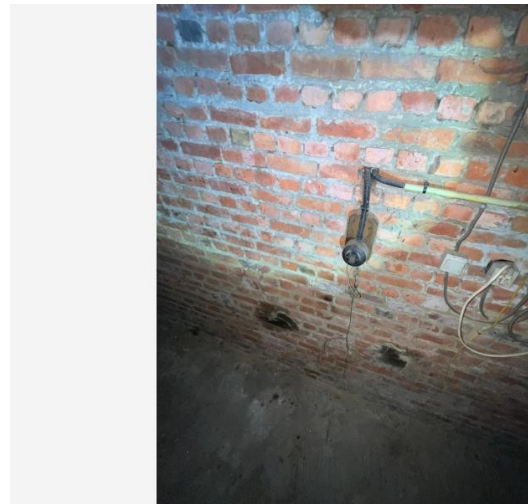
| Opmerking | <p>Het betreft al het oud elektrisch (schakel)materieel van bakeliet (bvb; schakelaars/klemmendozen/stopcontacten/lamphouders...) Het betreft een ruwe schatting van de hoeveelheid.</p> <p>Het nemen van een monster was niet mogelijk daar er steeds een beschadiging nodig is. Aangezien deze toepassing dient voor de elektrische installatie is er dan een kans op elektrocutie.</p> |

Zorgvuldig beheren

- Eenvoudige handelingen: mag via doe-het-zelf of door werknemer(s) met opleidingsattest eenvoudige handelingen  
Als dit materiaal verwijderd kan worden zonder het te breken, te beschadigen... , dan mag met dit met eenvoudige handelingen.  
Vermijd stofvorming en stofverspreiding op elk moment van de werken. Bevochtig of fixeer het materiaal.  
Het gebruik van sneldraaiende werktuigen (boormachine, slijpschijf, hogedrukreiniger...) is verboden.  
Zorg voor gepaste persoonlijke beschermingsmiddelen: minimaal FFP3-mondmasker (EN 149), wegwerpovertrek met kap (minimaal Cat III, type 5/6), wegwerphandschoenen en overschoenen of afspoelbaar schoeisel.

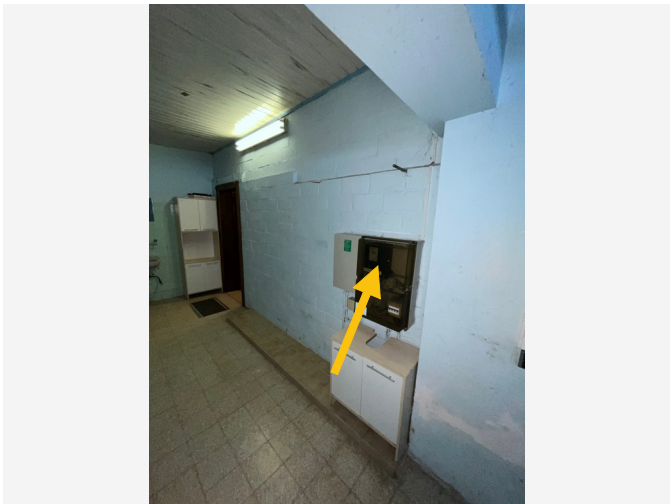
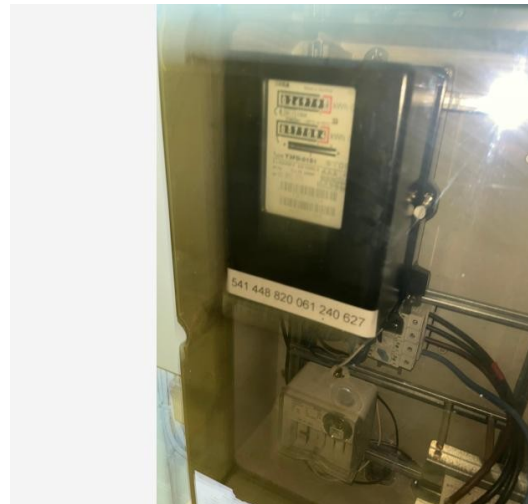
| Opmerking | <p>Het betreft het oud elektrisch materieel van bakeliet (Tellers netbeheerder) Het betreft een ruwe schatting van de hoeveelheid.</p> <p>Daar deze toepassing eigendom is van de netbeheerder is het niet mogelijk een monstername uit te voeren.</p> |

- Eenvoudige handelingen: mag via doe-het-zelf of door werknemer(s) met opleidingsattest eenvoudige handelingen  
Als dit materiaal verwijderd kan worden zonder het te breken, te beschadigen... , dan mag met dit met eenvoudige handelingen.  
Vermijd stofvorming en stofverspreiding op elk moment van de werken. Bevochtig of fixeer het materiaal.  
Het gebruik van sneldraaiende werktuigen (boormachine, slijpschijf, hogedrukreiniger...) is verboden.  
Zorg voor gepaste persoonlijke beschermingsmiddelen: minimaal FFP3-mondmasker (EN 149), wegwerpovertal met kap (minimaal Cat III, type 5/6), wegwerphandschoenen en overschoenen of afspoelbaar schoeisel.
