# Asbestinventarisatetest

Berlaarbaan 197, 2860 Sint-Katelijne-Waver

Attestnummer : 20260113-000070.000

**Niet-asbestveilig**

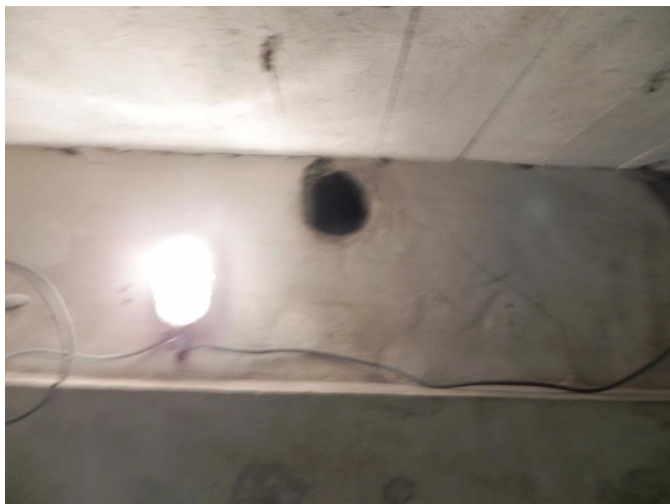
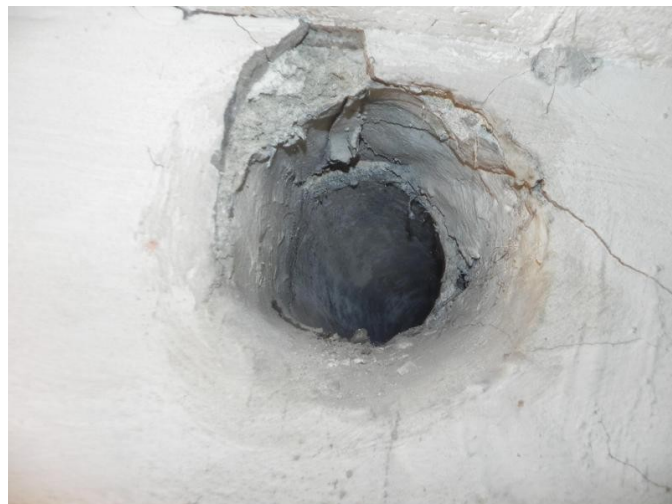
Het asbestmateriaal valt onder de mijlpaal van 2040.

| Eindbeoordeling materiaalrisico | Verhoogd materiaalrisico en/of verhoogde kans op vezelvrijgave |

| Asbestsoort (vezeltype) | Crocidoliet aanwezig |
| Afschermingsgraad van het gehele materiaal | Geheel of deels (ook) vrij aan binnenluchtstromen |
| Toestand van het materiaal | Licht beschadigd, licht verweerd. Intact calciumsilicaatmateriaal of categorie III 'gebondenheid' |

| Beschrijving | Verluchtingsbuizen |
| Eenvoudig bereikbaar | Nee <ul style="list-style-type: none"><li>• Verwijdering tast de bouwkundige integriteit aan.</li></ul> |
| Identificatiemethode | De asbestdeskundige beoordeelt het materiaal als asbestverdacht en dus asbesthoudend, en dit zonder monsternamen.<br><br>Motivatie: De opdrachtgever weigert om het materiaal te laten bemonsteren. |

Maatregelen nemen

- Scherm in afwachting van verwijdering het asbestmateriaal af van luchtstromingen en verstoring: bijvoorbeeld door het te verpakken, te fixeren, af te dekken, signalisatie - afbakening aan te brengen, ...
- Zorg voor een veilig beheer en verwijder dit asbestmateriaal wanneer het bij werken eenvoudig bereikbaar wordt. Controleer de toestand jaarlijks op wijzigingen.
- Voer bijkomende staalname(s) uit.

- Eenvoudige handelingen: mag via doe-het-zelf of door werknemer(s) met opleidingsattest eenvoudige handelingen  
Als dit materiaal verwijderd kan worden zonder het te breken, te beschadigen... , dan mag met dit met eenvoudige handelingen.

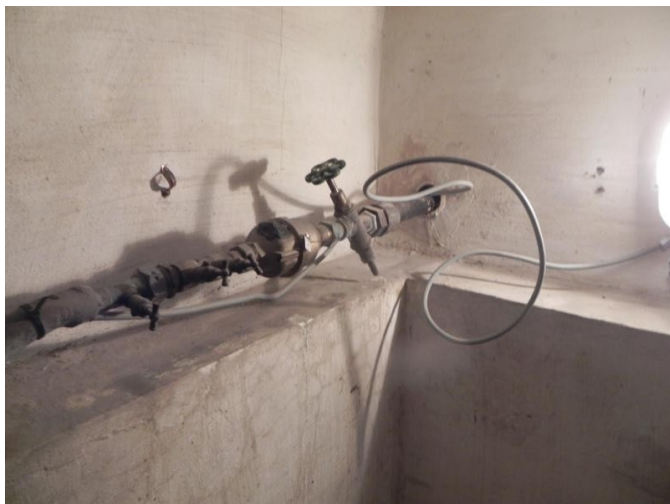
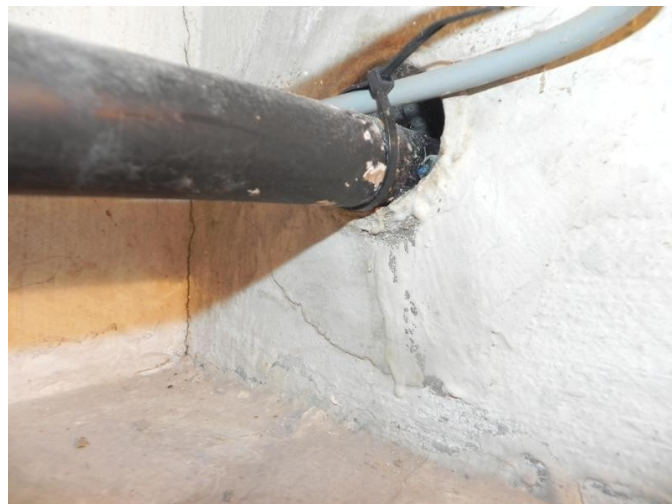
Het asbestmateriaal valt onder de mijlpaal van 2040.

| Eindbeoordeling materiaalisico | Laag materiaalisico en/of verlaagde kans op vezelvrijgave |

| Asbestsoort (vezeltype) | Crocidoliet aanwezig |
| Toestand van het materiaal | Licht beschadigd, licht verweerd. Intact calciumsilicaatmateriaal of categorie III 'gebondenheid' |

| Beschrijving | Doorvoerbuizen voor technische leidingen |
| Opmerking | Enkel het zichtbare gedeelte en de muurdoorvoer is bij de lengte ingegeven. Het is onduidelijk hoe ver de buis in de grond doorloopt. |

Zorgvuldig beheren

- Zorg voor een veilig beheer en verwijder dit asbestmateriaal wanneer het bij werken eenvoudig bereikbaar wordt. Controleer de toestand jaarlijks op wijzigingen.
- Voer bijkomende staalname(s) uit.

- Eenvoudige handelingen: mag via doe-het-zelf of door werknemer(s) met opleidingsattest eenvoudige handelingen  
Als dit materiaal verwijderd kan worden zonder het te breken, te beschadigen... , dan mag met dit met eenvoudige handelingen.  
Vermijd stofvorming en stofverspreiding op elk moment van de werken. Bevochtig of fixeer het materiaal.  
Het gebruik van sneldraaiende werktuigen (boormachine, slijpschijf, hogedrukreiniger...) is verboden.  
Zorg voor gepaste persoonlijke beschermingsmiddelen: minimaal FFP3-mondmasker (EN 149), wegwerpovertrek met kap (minimaal Cat III, type 5/6), wegwerphandschoenen en overschoenen of afspoelbaar schoeisel.

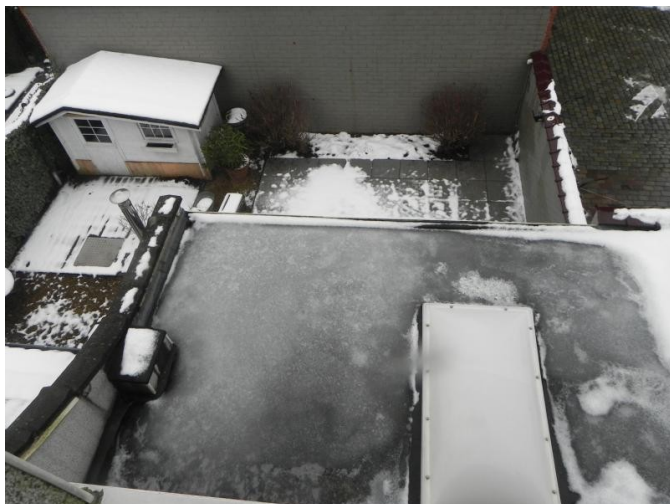
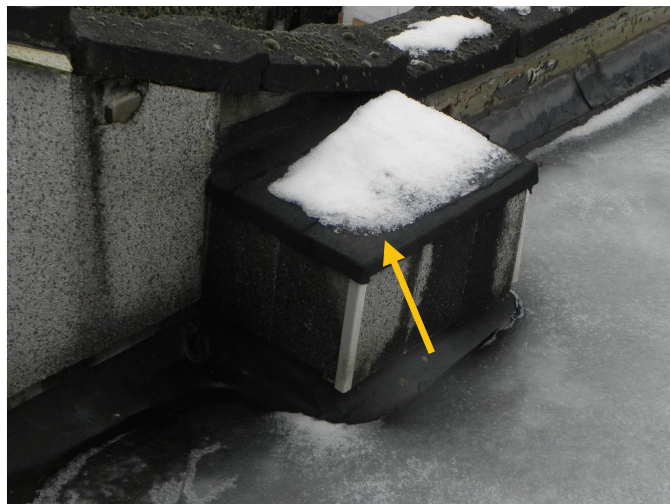
Het asbestmateriaal valt onder de mijlpaal van 2040.

| Eindbeoordeling materiaalrisico | Laag materiaalrisico en/of verlaagde kans op vezelvrijgave |

| Asbestsoort (vezeltype) | Alleen chrysotiel |
| Toestand van het materiaal | Licht beschadigd, licht verweerd. Intact calciumsilicaatmateriaal of categorie III 'gebondenheid' |

| Beschrijving | Roofing op dak |
| Opmerking | Er werd geen monstername uitgevoerd wegens kans op lekschade. |

Zorgvuldig beheren

- Zorg voor een veilig beheer. Vermijd het beschadigen van het asbestmateriaal. Controleer de toestand jaarlijks op wijzigingen.
- Voer bijkomende staalname(s) uit.

- Eenvoudige handelingen: mag via doe-het-zelf of door werknemer(s) met opleidingsattest eenvoudige handelingen  
Als dit materiaal verwijderd kan worden zonder het te breken, te beschadigen... , dan mag met dit met eenvoudige handelingen echter alleen door werknemers met een opleidingsattest.  
Vermijd stofvorming en stofverspreiding op elk moment van de werken. Bevochtig of fixeer het materiaal.  
Het gebruik van sneldraaiende werktuigen (boormachine, slijpschijf, hogedrukreiniger...) is verboden.  
Zorg voor gepaste persoonlijke beschermingsmiddelen: minimaal FFP3-mondmasker (EN 149), wegwerpovertal met kap (minimaal Cat III, type 5/6), wegwerphandschoenen en overschoenen of afspoelbaar schoeisel.

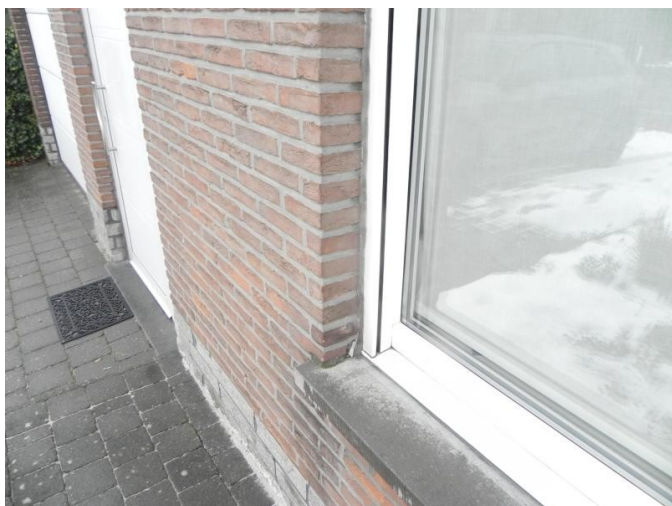
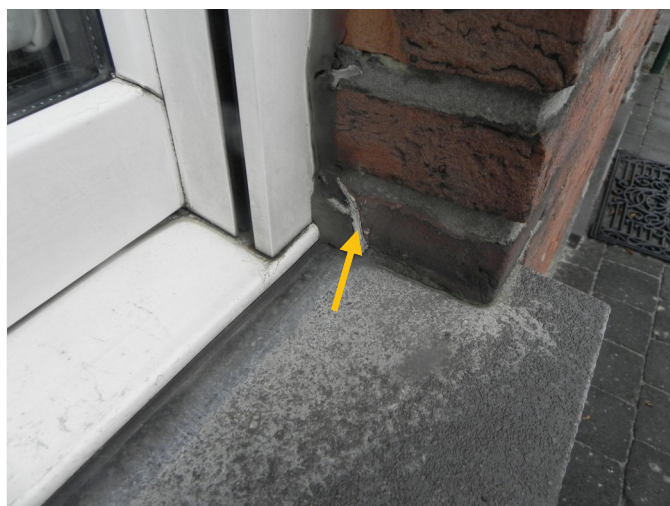
## Fiche 4: Restanten mastiek (oud) schrijnwerk (tussen gevel en kader)

Asbestmateriaal

Het asbestmateriaal valt onder de mijlpaal van 2040.

| Eindbeoordeling materiaalrisico | Laag materiaalrisico en/of verlaagde kans op vezelvrijgave |

| Asbestconcentratie | Laag (< 50%) |

| Opmerking | <p>Betreft al de oude restanten mastiek bevat die (half)hard is geworden is verdacht.</p> <p>Het betreft een (ruwe) schatting van de hoeveelheid.</p> |

Zorgvuldig beheren

- Zorg voor een veilig beheer. Vermijd het beschadigen van het asbestmateriaal. Controleer de toestand jaarlijks op wijzigingen.
- Voer bijkomende staalname(s) uit.

- Eenvoudige handelingen: mag via doe-het-zelf of door werknemer(s) met opleidingsattest eenvoudige handelingen  
Als dit materiaal verwijderd kan worden zonder het te breken, te beschadigen... , dan mag met dit met eenvoudige handelingen.

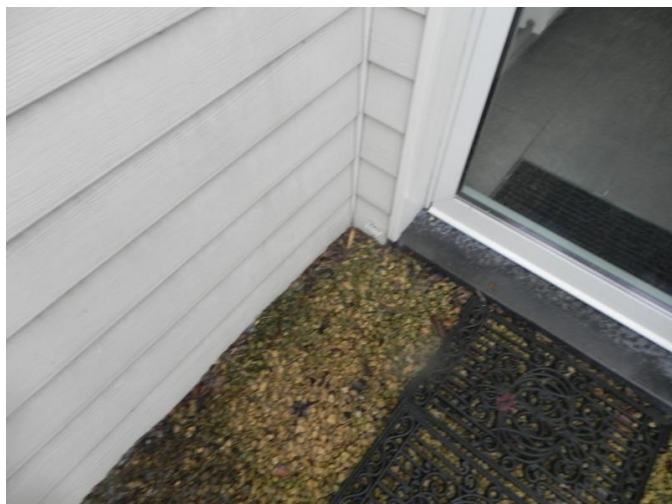
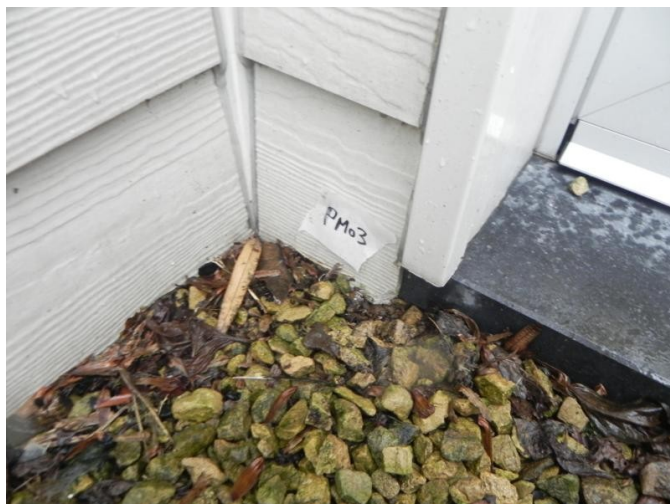
## Fiche 8: Sidings achtergevel

Geen asbest

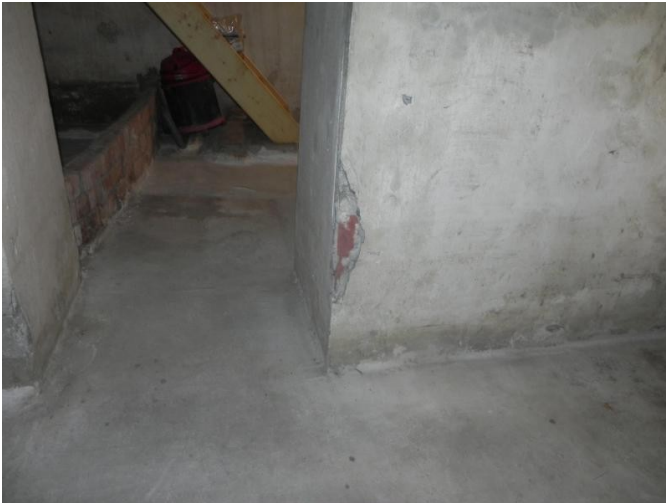
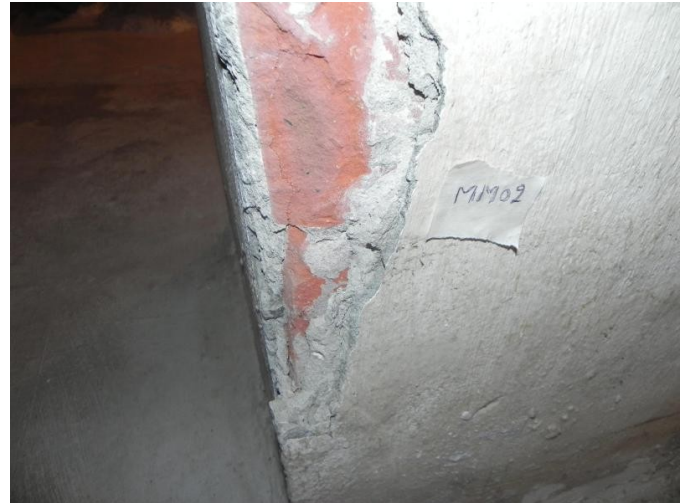
## Fiche 9: Cementlaag

Geen asbest

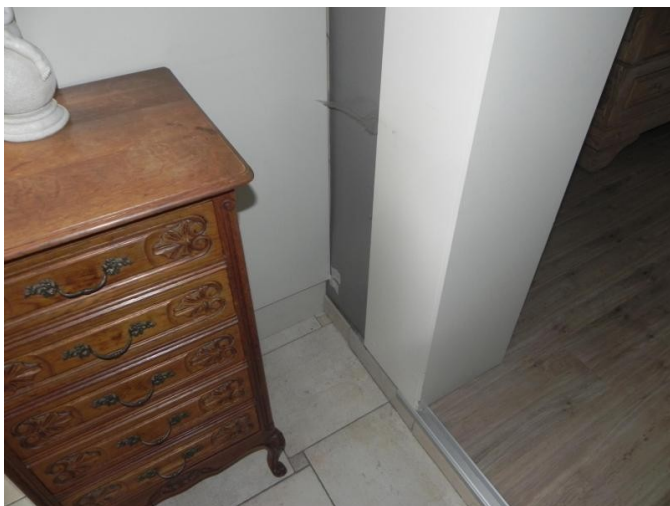
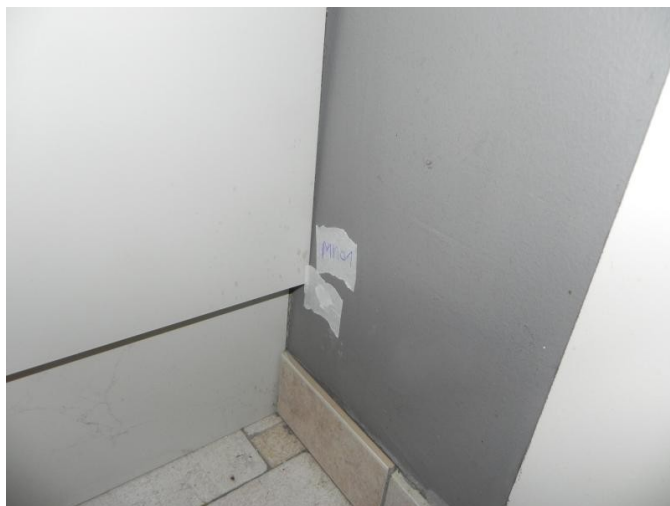
## Fiche 10: Pleisterwerk aan muren

Geen asbest

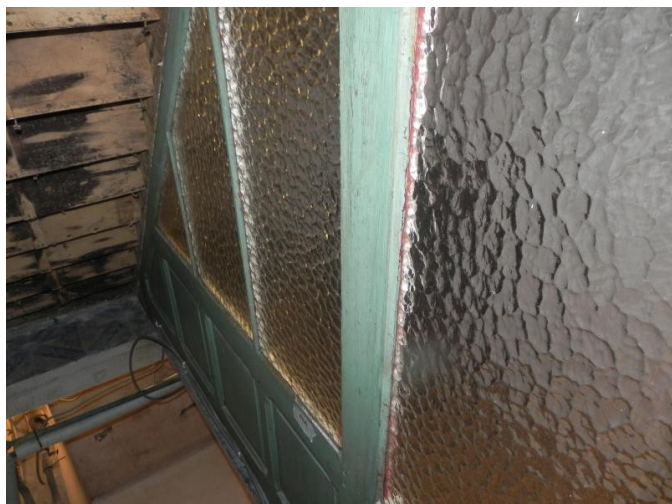
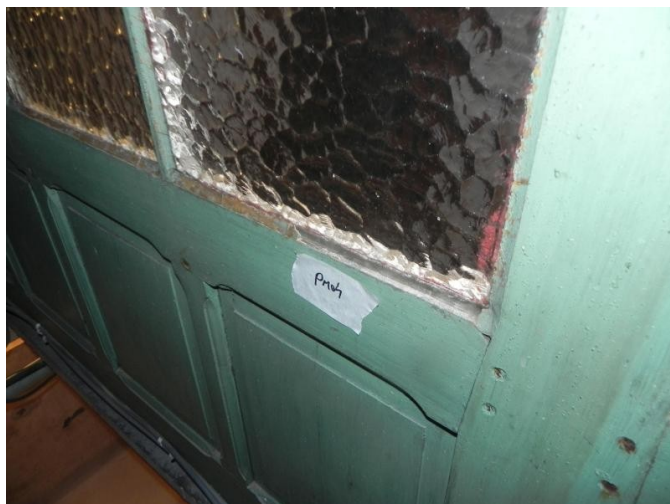
## Fiche 11: Mastiek (oud) schrijnwerk

Geen asbest

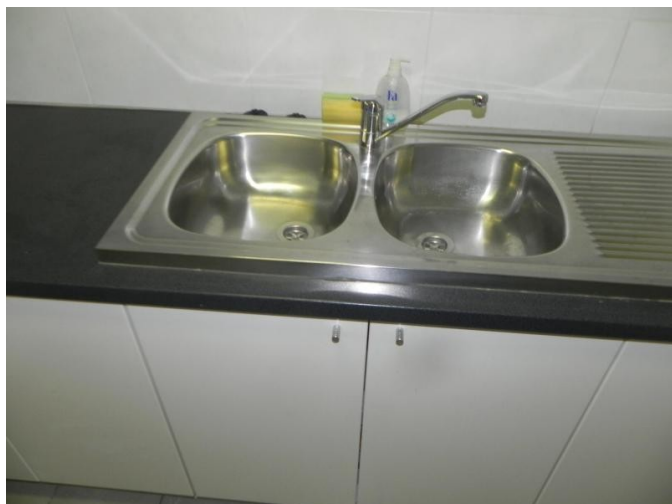
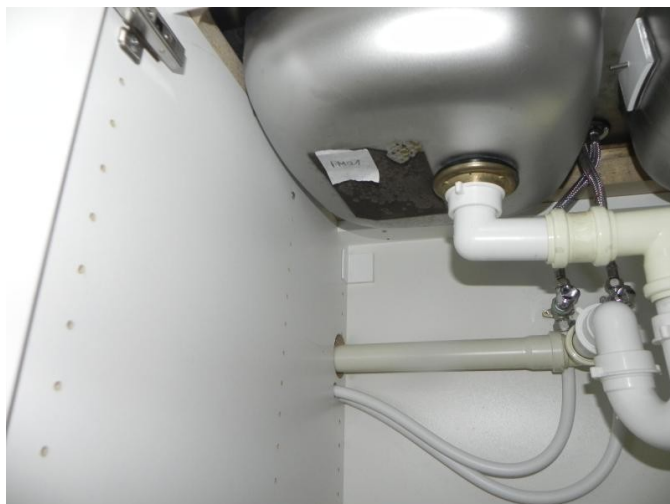
## Fiche 12: Antidreunplaat onder spoeltafel

Geen asbest
