# Asbestinventarisatetest

Nieuwe Kapucijnenstraat 28/204, 2800 Mechelen

Attestnummer : 20251211-000388.001

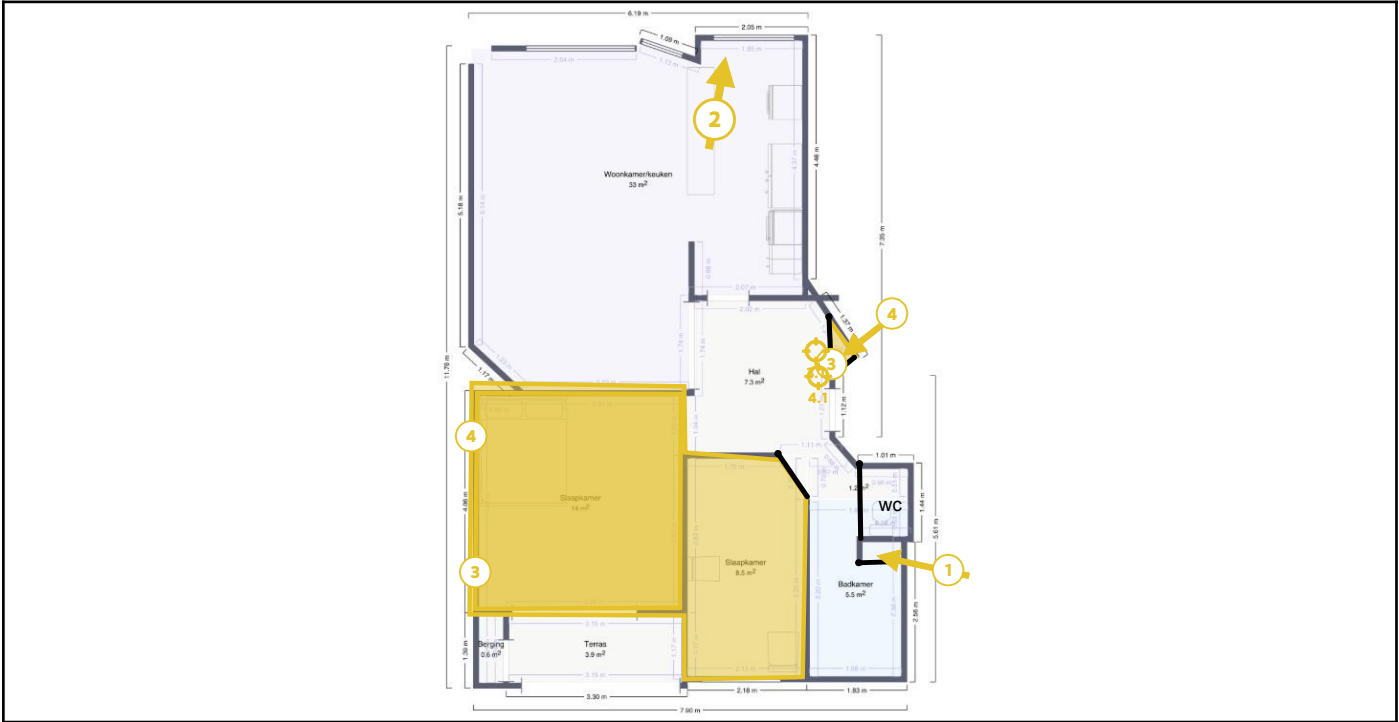
# Plan 1.2: Appartement

| Beschrijving | Type | Actie |
|---|---|---|
| 1. Afvoerbuizen in technische schacht | Asbestmateriaal | Zorgvuldig beheren |
| 2. Bakeliet (Radiatorkranen) | Asbestmateriaal | Zorgvuldig beheren |
| 3. vinyltegel | Asbestmateriaal | Zorgvuldig beheren |
| 4. zwarte lijm onder vinyltegels | Asbestmateriaal | Zorgvuldig beheren |

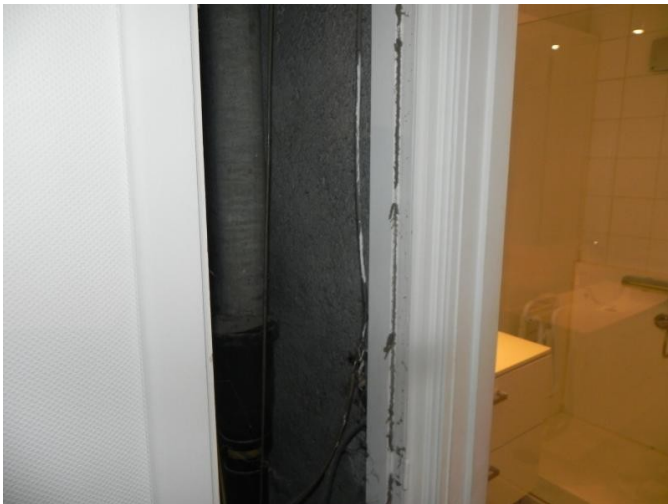
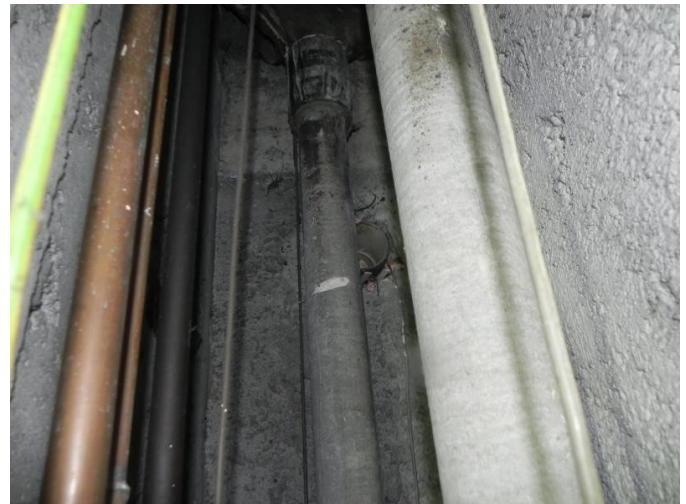
| Eindbeoordeling materiaalrisico | Zeer laag materiaalrisico en/of zeer lage kans op vezelvrijgave |

| Asbestsoort (vezeltype) | Crocidoliet aanwezig |
| Asbestconcentratie | Laag (< 50%) |
| Toestand van het materiaal | Licht beschadigd, licht verweerd. Intact calciumsilicaatmateriaal of categorie III 'gebondenheid' |

| Beschrijving | Afvoerbuizen in technische schacht |
| Opmerking | <p>Het betreft een schatting van de hoeveelheid.</p> <p>De buizen lopen in de technische schacht en behoren tot de algemene delen van het gebouw.</p> |

- Zorg voor een veilig beheer. Vermijd het beschadigen van het asbestmateriaal. Controleer de toestand jaarlijks op wijzigingen.
- Voer bijkomende staalname(s) uit.

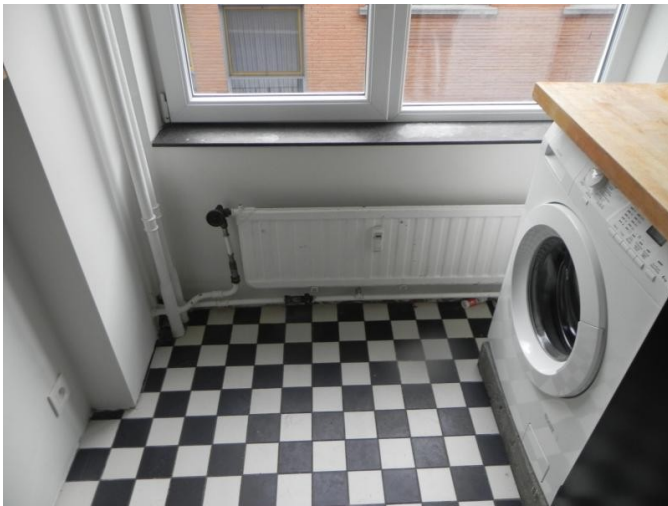
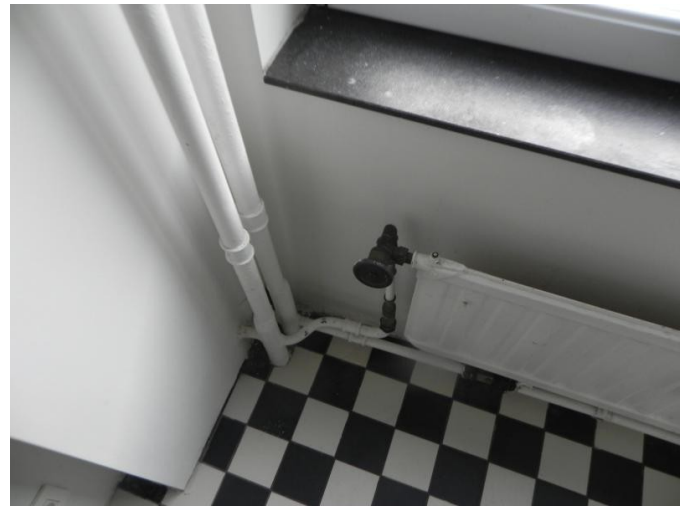
| Eindbeoordeling materiaalarisico | Laag materiaalarisico en/of verlaagde kans op vezelvrijgave |

| Asbestsoort (vezeltype) | Crocidoliet aanwezig |
| Toestand van het materiaal | Onbeschadigd, niet verweerd |

| Beschrijving | Bakeliet (Radiatorkranen) |
| Opmerking | Het betreft al het oud materieel van bakeliet (bvb; Radiatorkranen) Het betreft een ruwe schatting van de hoeveelheid. |

- Zorg voor een veilig beheer. Vermijd het beschadigen van het asbestmateriaal. Controleer de toestand jaarlijks op wijzigingen.
- Voer bijkomende staalname(s) uit.

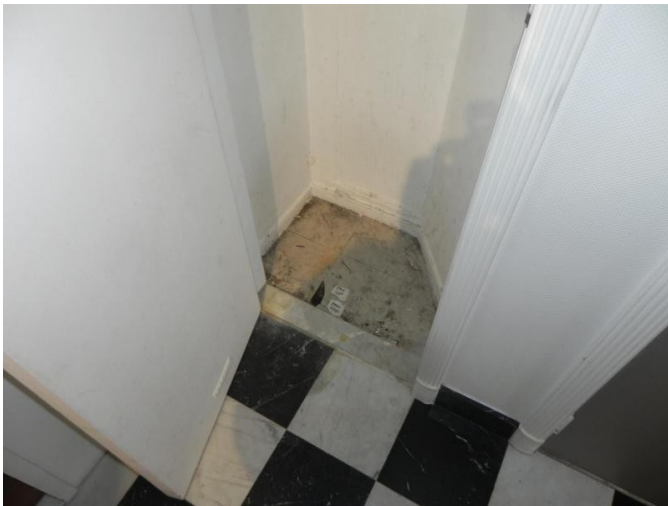
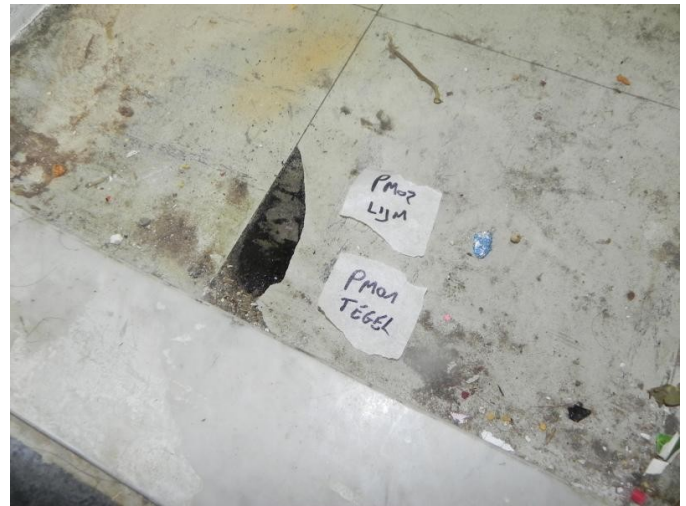
| Eindbeoordeling materiaalarisico | Laag materiaalarisico en/of verlaagde kans op vezelvrijgave |

| Asbestsoort (vezeltype) | Alleen chrysotiel |
| Toestand van het materiaal | Licht beschadigd, licht verweerd. Intact calciumsilicaatmateriaal of categorie III 'gebondenheid' |

| # | Type | Referentie | Resultaat |
|---|---|---|---|
| 3.1 | Puntmonster | PM01 | Chrysotiel |

| Beschrijving | vinyltegels |
| Opmerking | In de slaapkamer ligt er een vast tapijt boven de vinyltegels. |

- Zorg voor een veilig beheer. Vermijd het beschadigen van het asbestmateriaal. Controleer de toestand jaarlijks op wijzigingen.

- Hermetische zone (erkend asbestverwijderaar)  
Dit betreft een hechtgebonden asbestmateriaal dat bij de verwijdering hoogstwaarschijnlijk gebroken of gescheurd zal worden. Het verwijderen van deze toepassing kan een grote vezelvrijgave tot gevolg hebben. Deze toepassing kan enkel verwijderd worden in een hermetische zone door een erkend asbestverwijderaar.

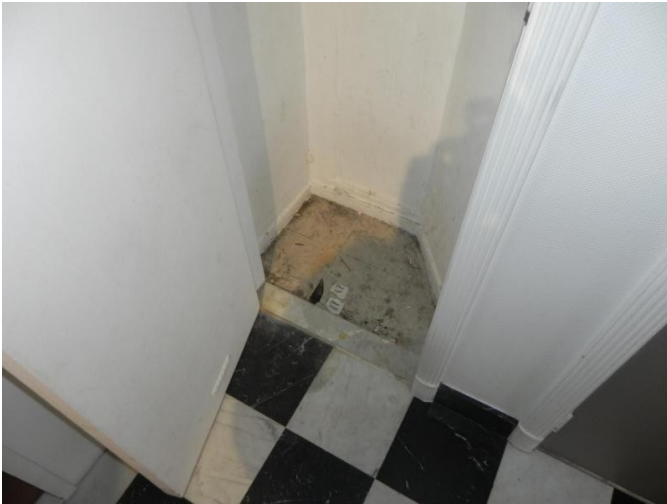
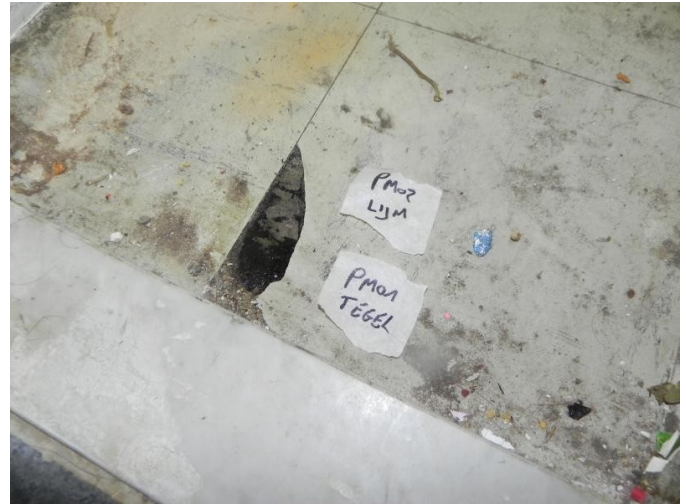
| Eindbeoordeling materiaalisico | Zeer laag materiaalisico en/of zeer lage kans op vezelvrijgave |

| Asbestsoort (vezeltype) | Alleen chrysotiel |
| Toestand van het materiaal | Licht beschadigd, licht verweerd. Intact calciumsilicaatmateriaal of categorie III 'gebondenheid' |

| # | Type | Referentie | Resultaat |
|---|---|---|---|
| 4.1 | Puntmonster | PM02 | Chrysotiel |

| Beschrijving | zwarte lijm onder vinyltegels |
| Opmerking | In de slaapkamers ligt er een vast tapijt boven de zwarte lijm. In de kleinste slaapkamer waren de vinyltegels weggehaald en is de zwarte lijm zichtbaar onder het vasttapijt. Het is onduidelijk of de tegels volledig weggehaald zijn. |

- Zorg voor een veilig beheer. Vermijd het beschadigen van het asbestmateriaal. Controleer de toestand jaarlijks op wijzigingen.

- Hermetische zone (erkend asbestverwijderaar)  
Dit betreft een hechtgebonden asbestmateriaal dat bij de verwijdering hoogstwaarschijnlijk gebroken of gescheurd zal worden. Het verwijderen van deze toepassing kan een grote vezelvrijgave tot gevolg hebben. Deze toepassing kan enkel verwijderd worden in een hermetische zone door een erkend asbestverwijderaar.

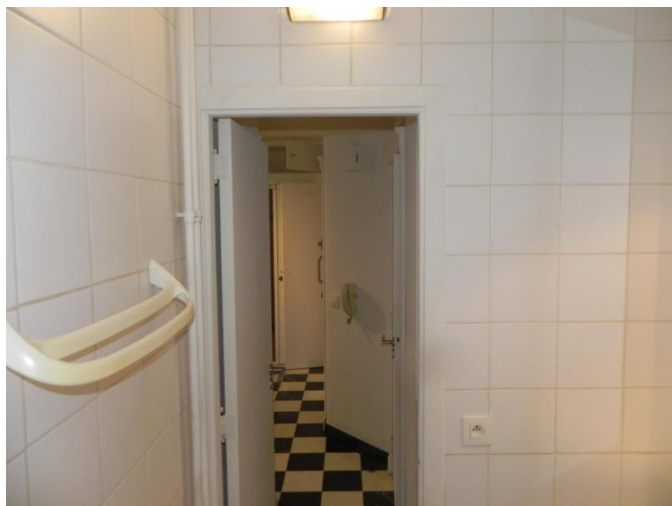
Situeringfoto

De gebruikte tegellijm van plinten, wand- en/of vloertegels kan asbest bevatten, het betreft een niet-destructief onderzoek, daardoor kon deze niet visueel vastgesteld, beoordeeld en bemonsterd worden.

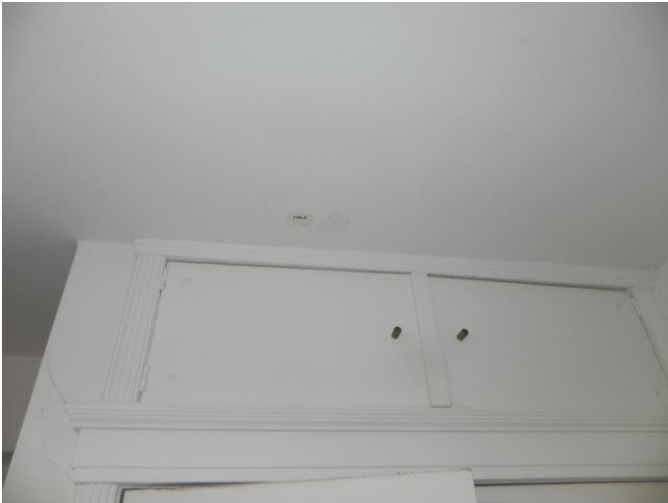
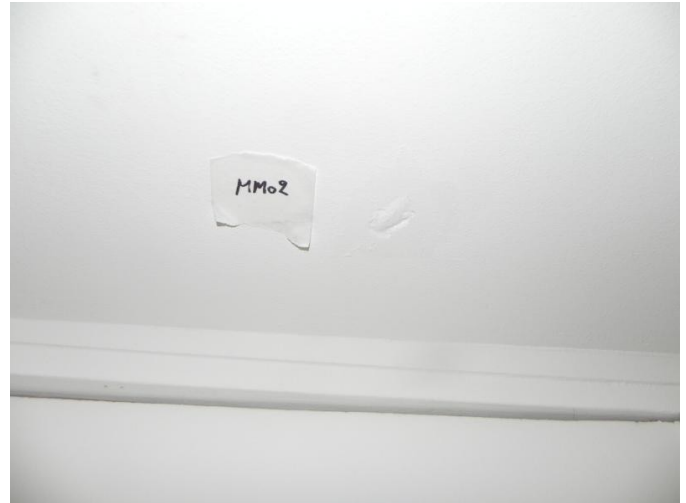
## Fiche 6: Pleisterwerk aan plafond

Geen asbest

| # | Type | Referentie | Resultaat |
|---|---|---|---|
| 6.1 | Mengmonster | MM02 | Geen asbest |

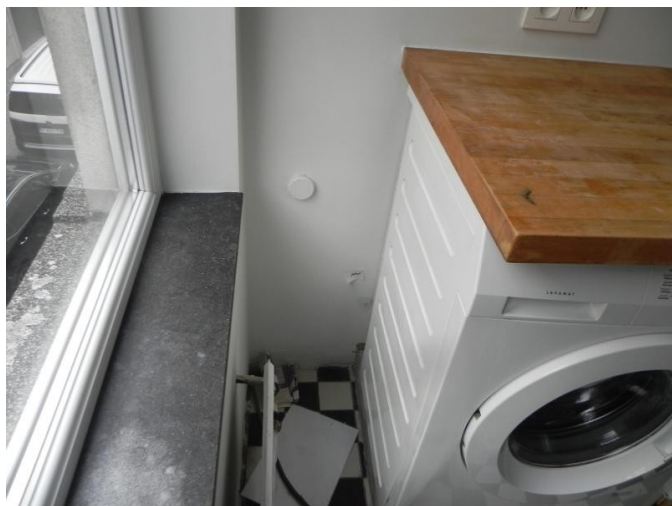
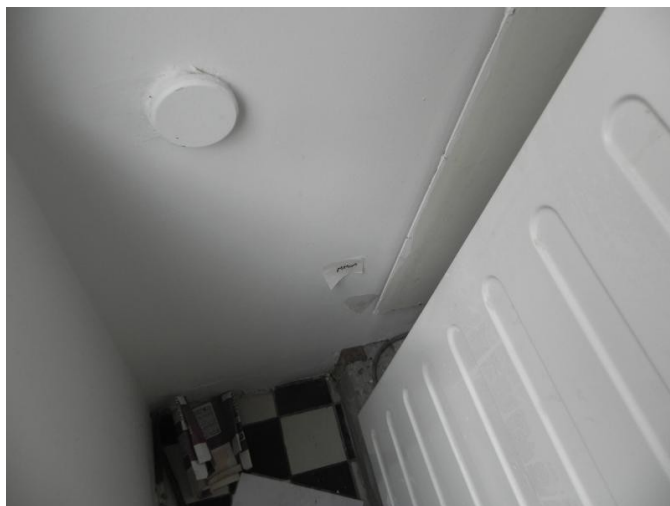
## Fiche 7: Pleisterwerk aan muren

Geen asbest

| # | Type | Referentie | Resultaat |
|---|---|---|---|
| 7.1 | Mengmonster | MM01 | Geen asbest |

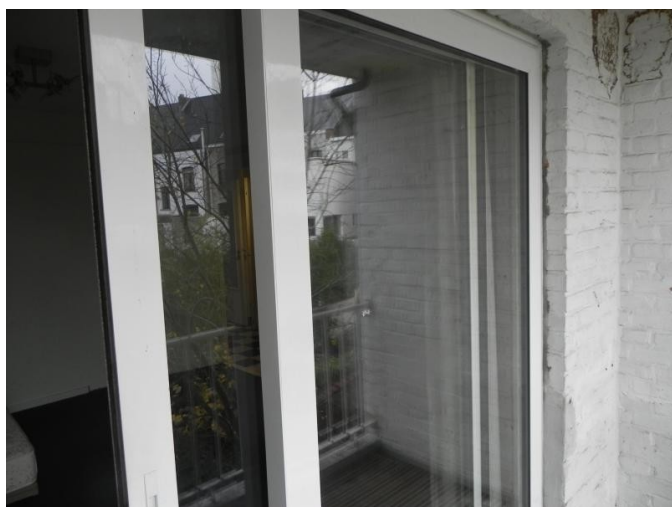
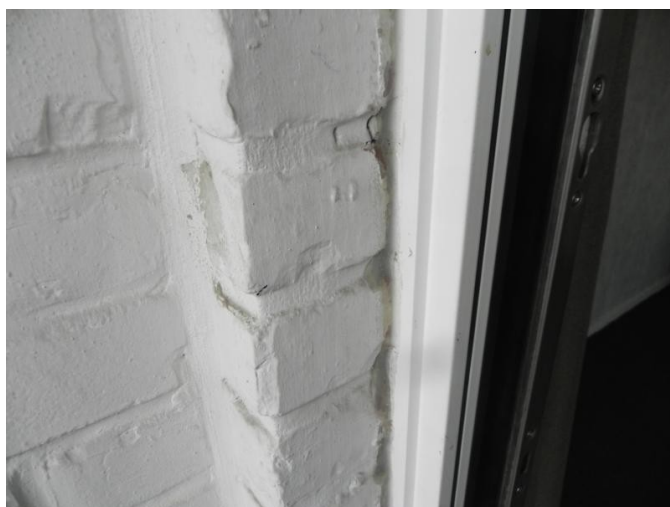
### Fiche 8: Siliconen aan ramen en/of deuren

| Beschrijving | Notitie | Terug te vinden op plannen |
|---|---|---|
| Fiche 8: Siliconen aan ramen en/of deuren | De ramen en/of deuren zijn opgespoten met niet verdachte mastiek/kit. | - |
