# Asbestinventarisatetest

Boeimeerstraat 38, 2820 Bonheiden

Attestnummer : 20260112-000151.000

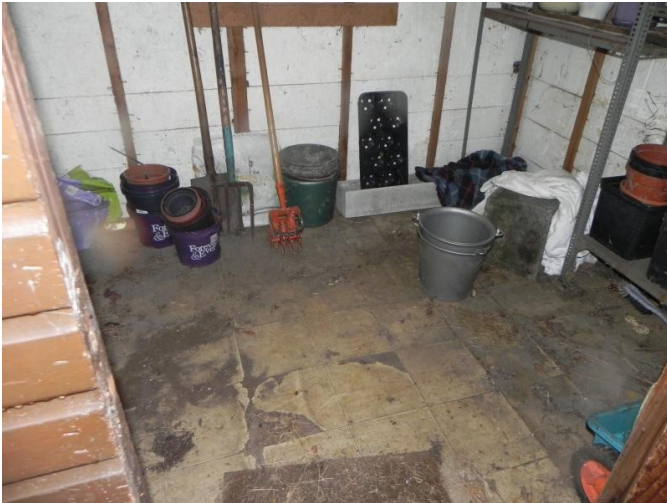
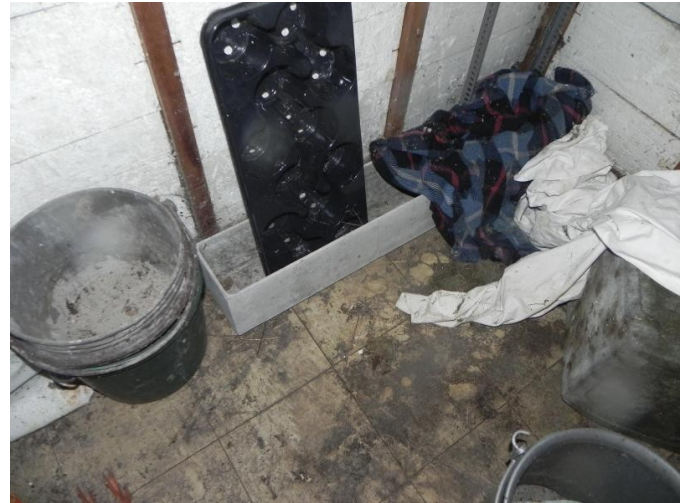
| Beschrijving | Afval binnen (in tuinhuis) |
| Type afvalstof | Betreft stock-voorraad of gedemonteerde asbestmaterialen |
| Asbestmaterialen | <ul style="list-style-type: none"><li>Bak, reservoir, kuip, bloembak</li></ul> |
| Identificatiemethode | De asbestdeskundige beoordeelt het materiaal als asbestverdacht en dus asbesthoudend, en dit zonder monstername. |

**Dringend verwijderen**

- Verwijder het asbestafval.

- Eenvoudige handelingen: mag via doe-het-zelf of door werknemer(s) met opleidingsattest eenvoudige handelingen

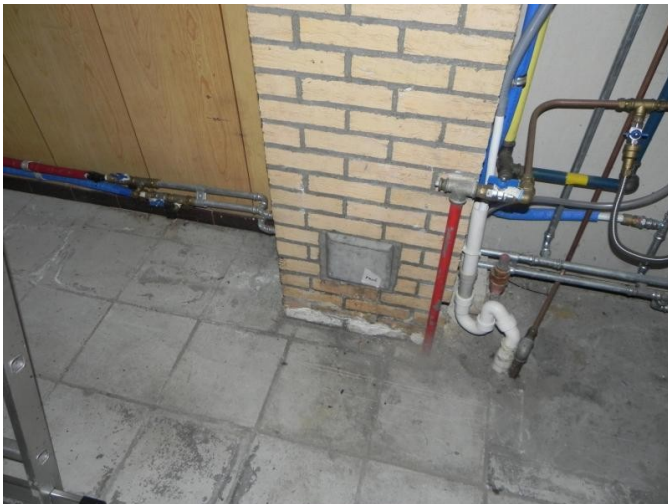
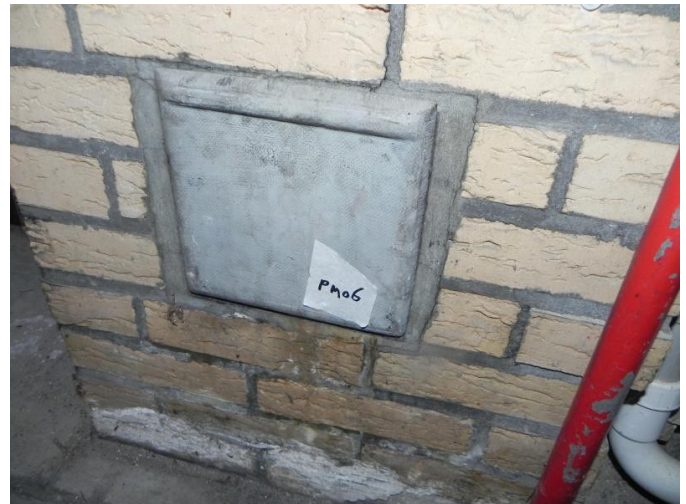
| Eindbeoordeling materiaalarisico | Verhoogd materiaalarisico en/of verhoogde kans op vezelvrijgave |

| Asbestsoort (vezeltype) | Crocidoliet aanwezig |
| Toestand van het materiaal | Licht beschadigd, licht verweerd. Intact calciumsilicaatmateriaal of categorie III 'gebondenheid' |

| # | Type | Referentie | Resultaat |
|---|---|---|---|
| 2.1 | Puntmonster | PM06 | Crocidoliet, Chrysotiel |

| Beschrijving | Inspectieluik/ roetluik |
| Asbestmateriaal | Brandwerende afsluiting (prefab geheel) - Luik |

Verwijderen

- Verwijder dit asbestmateriaal zo snel mogelijk. Volg de toestand goed op.

- Eenvoudige handelingen: mag via doe-het-zelf of door werknemer(s) met opleidingsattest eenvoudige handelingen  
Als dit materiaal verwijderd kan worden zonder het te breken, te beschadigen... , dan mag met dit met eenvoudige handelingen.

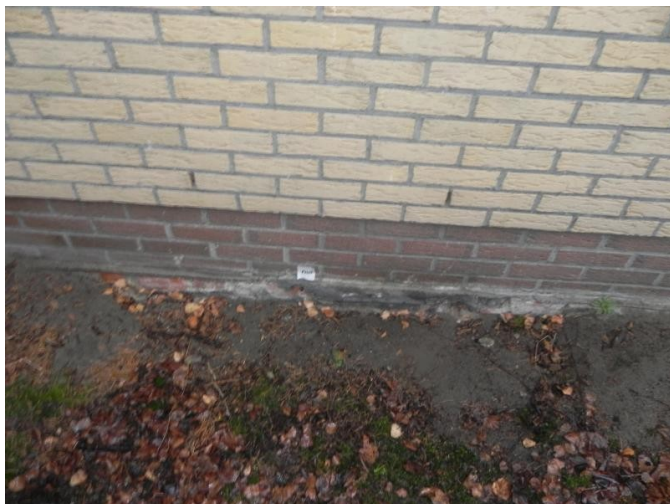
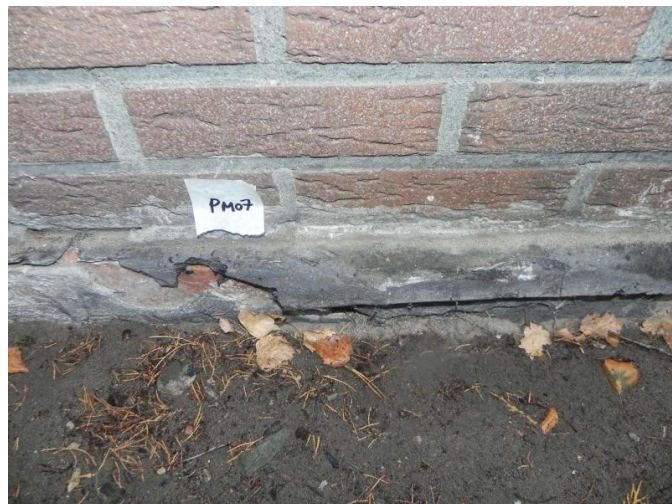
| Eindbeoordeling materiaalrisico | Laag materiaalrisico en/of verlaagde kans op vezelvrijgave |

| Asbestsoort (vezeltype) | Alleen chrysotiel |
| Toestand van het materiaal | Licht beschadigd, licht verweerd. Intact calciumsilicaatmateriaal of categorie III 'gebondenheid' |

| # | Type | Referentie | Resultaat |
|---|---|---|---|
| 3.1 | Puntmonster | PM07 | Chrysotiel |

| Beschrijving | Waterkering in muren |
| Opmerking | <p>Enkel het zichtbare stuk werd genotteerd op de plannen. Vermoedelijk bevindt deze toepassing zich over alle muren.</p> <p>Er werd enkel asbest aangetroffen aan de buitenkant van deze toepassing. Vermoedelijk komt dit van oud asbesthoudend dak dat op het gebouw heeft gelegen.</p> |

Zorgvuldig beheren

- Zorg voor een veilig beheer. Vermijd het beschadigen van het asbestmateriaal. Controleer de toestand jaarlijks op wijzigingen.

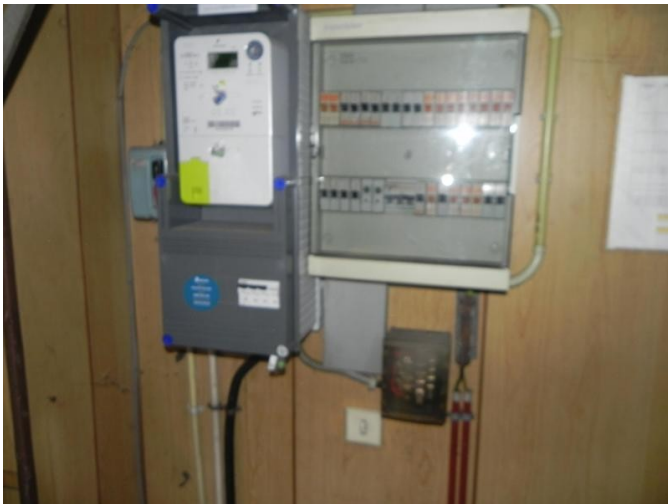
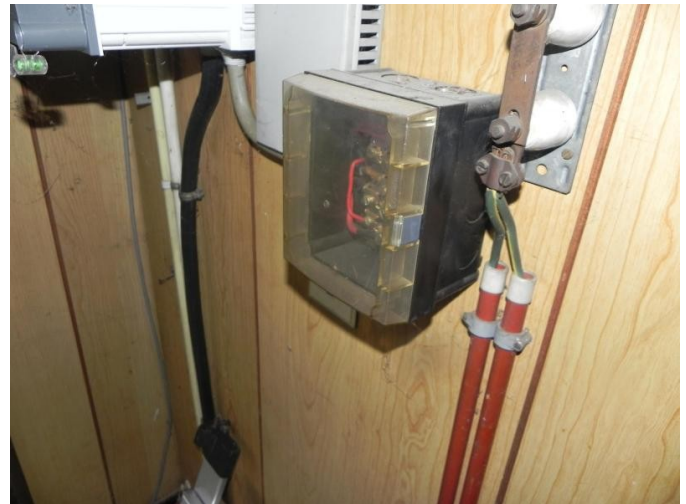
Er werd geen monsternamen uitgevoerd van deze toepassing. Het is aangewezen alsnog een monsternamen te laten uitvoeren indien u zekerheid wenst of deze toepassing asbesthoudend is en meer bepaald welke asbestsoort deze bevat. Dit kan namelijk een invloed hebben op de geldigheidsduur van het attest en/of de eindconclusie asbestveilig of niet-asbestveilig.

| Eindbeoordeling materiaalrisico | Laag materiaalrisico en/of verlaagde kans op vezelvrijgave |

| Asbestsoort (vezeltype) | Crocidoliet aanwezig |
| Toestand van het materiaal | Onbeschadigd, niet verweerd |

| Beschrijving | Bakeliet (oud elektrisch materieel) |

Zorgvuldig beheren

- Zorg voor een veilig beheer. Vermijd het beschadigen van het asbestmateriaal. Controleer de toestand jaarlijks op wijzigingen.
- Voer bijkomende staalname(s) uit.

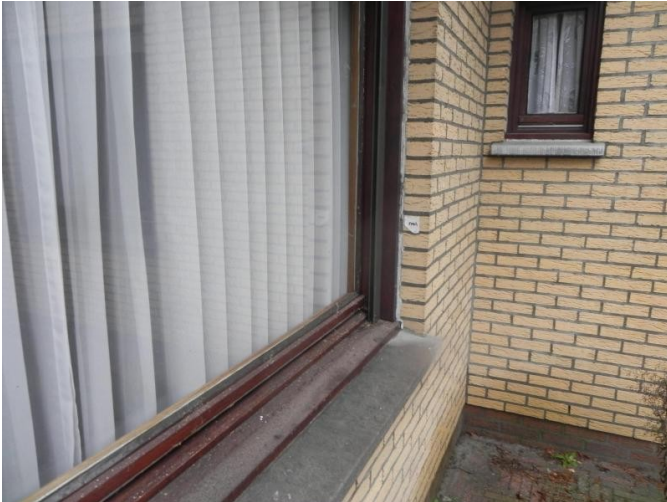
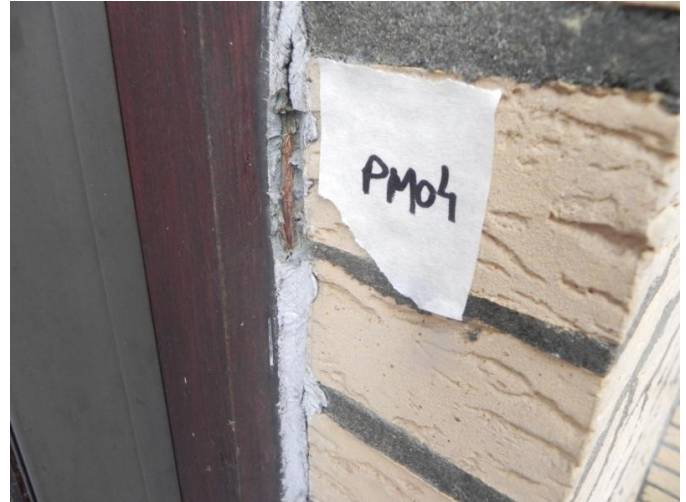
## Fiche 5: Mastiek (oud) schrijnwerk (tussen gevel en kader)

Asbestmateriaal

| Opmerking | <p>Al het oude schrijnwerk dat mastiek bevat die (half)hard is geworden is verdacht.</p> <p>Het betreft een (ruwe) schatting van de hoeveelheid.</p> |

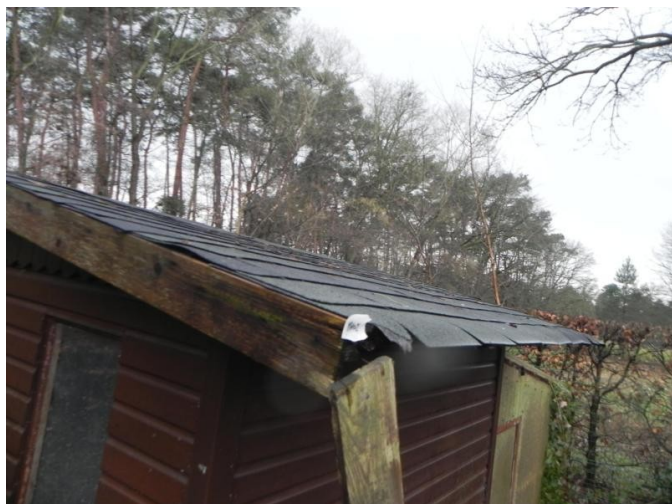
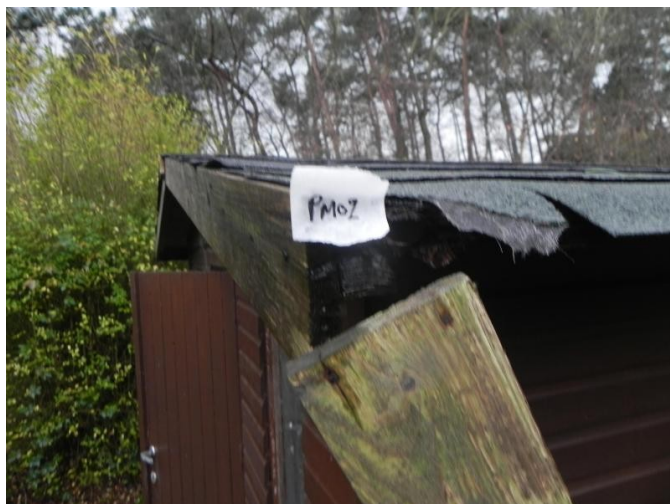
## Fiche 8: Bitumen leien op tuinhuis

Geen asbest

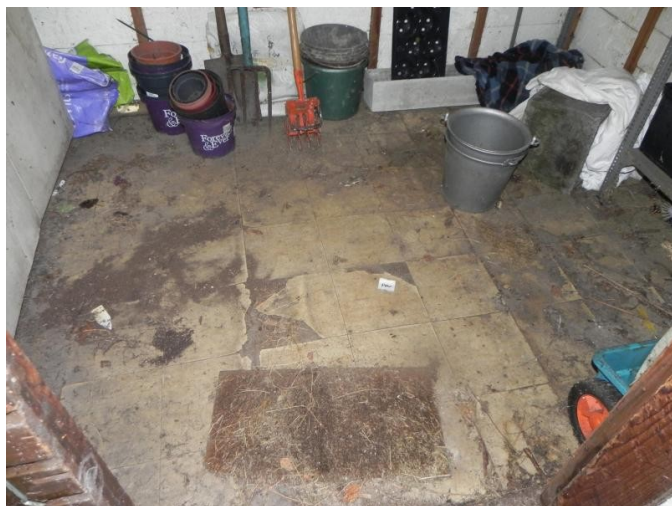
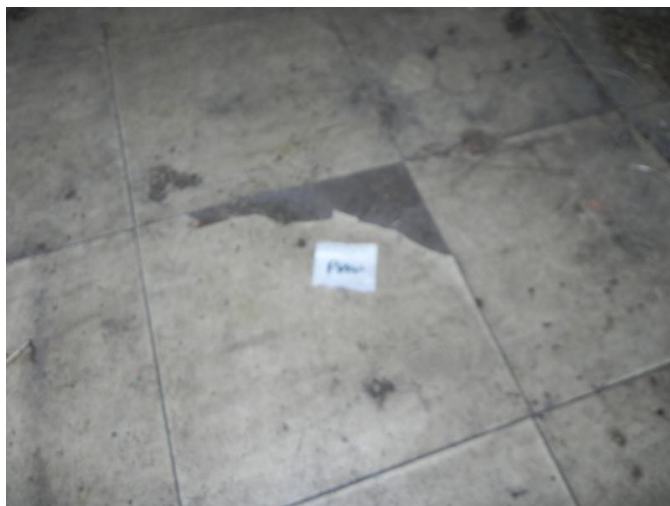
## Fiche 9: vinyltegels in tuinhuis

Geen asbest

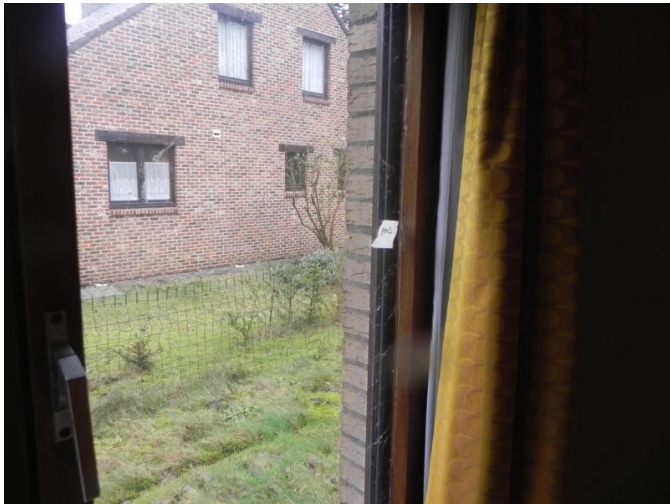
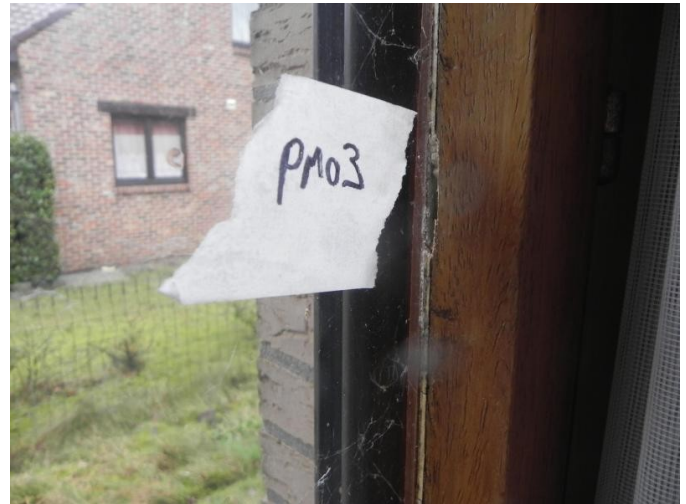
## Fiche 11: Mastiek (oud) schrijnwerk (tussen kader en glas)

Geen asbest

| Opmerking | Al het oude schrijnwerk dat mastiek bevat die (half)hard is geworden is verdacht. Het betreft een ruwe schatting van de hoeveelheid. |
