# Asbestinventarisatetest

Vogelstraat 69, 2580 Putte

Attestnummer : 20260129-000071.000

Uitgegeven op : 29.01.2026

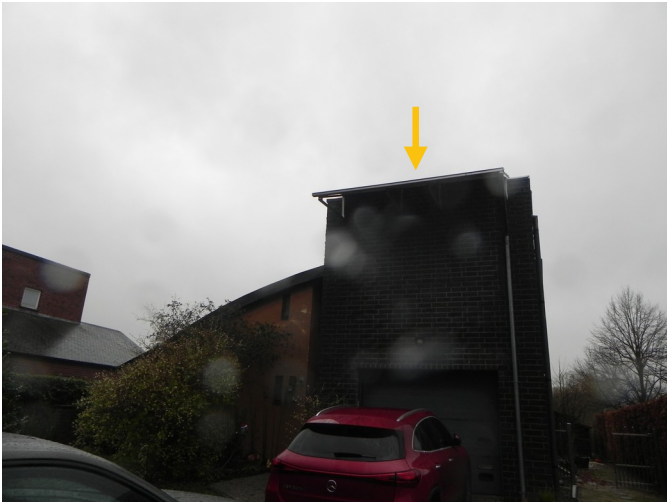
# Fiche 1: Dak en daktoepassingen niet visueel zichtbaar op woning

**Reden:** Het te onderzoeken materiaal situeert zich hoger dan 3,50 m te rekenen vanaf een veilige ondergrond

**Uitleg van de asbestdeskundige:** De gebruikte toepassing(en) aan het dak kon(den) niet visueel vastgesteld worden. Dit betreft alle toepassingen die zich op of aan het dak zich bevinden.

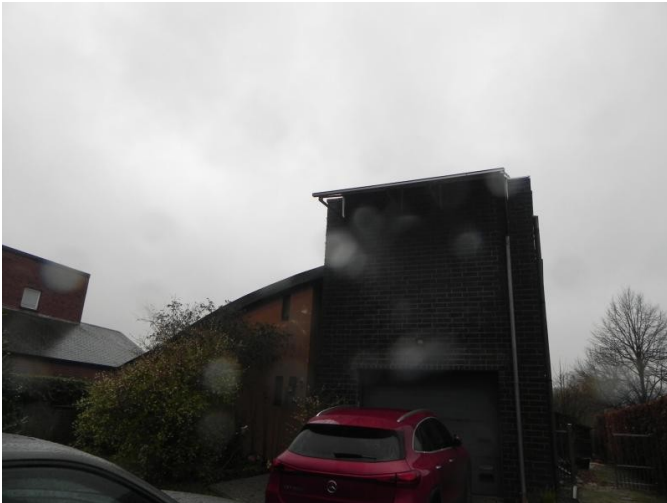
**Reden:** Niet vast te stellen

**Uitleg van de asbestdeskundige:** Het is niet vast te stellen of er een onderdak aanwezig is en dit zowel onder het zinken dak als onder het platdak.

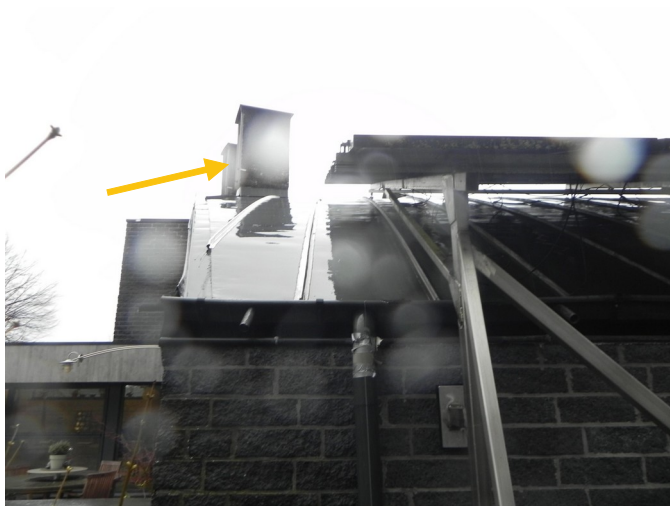
**Reden:** Het te onderzoeken materiaal situeert zich hoger dan 3,50 m te rekenen vanaf een veilige ondergrond

**Uitleg van de asbestdeskundige:** De binnenkant van de schouw(en) kon(den) niet visueel worden nagekeken. De toegang van de schouw kan alleen vanaf de bovenkant gecontroleerd worden en dit is niet mogelijk binnen de onderzoeksbeperkingen van het inspectieprotocol.

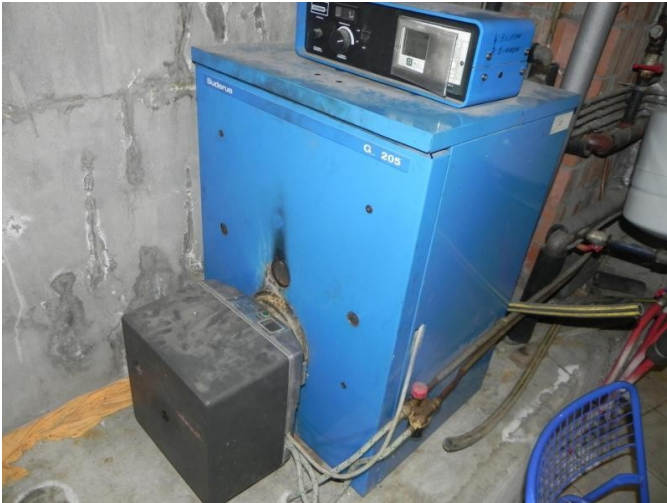
**Reden:** Databank onvolledig

**Uitleg van de asbestdeskundige:** De cv ketel is van voor 2001. Hiervan werd een adviesfiche opgemaakt. Door een technische tekortkoming in de databank kan dit echter niet ingegeven worden als verplicht te beschrijven ruimte of toestel en als asbestverdacht aan te duiden. Hierdoor dienen wij deze fiche toe te voegen om geen foutmelding te krijgen.

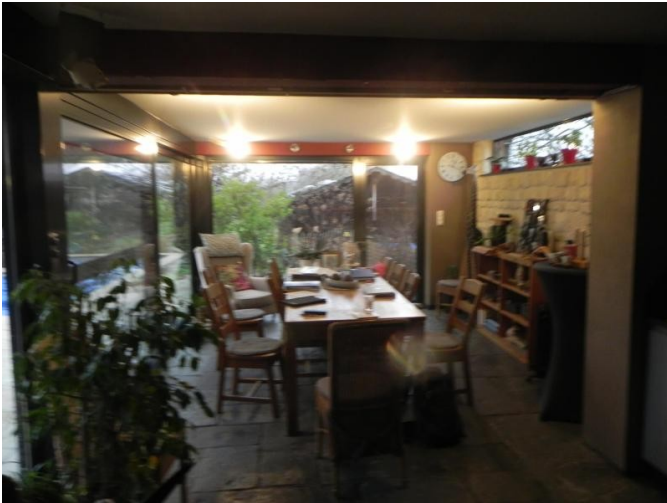
**Bouwjaar:** 2006

*Constructies gebouwd vanaf 2001 moeten niet onderzocht worden*

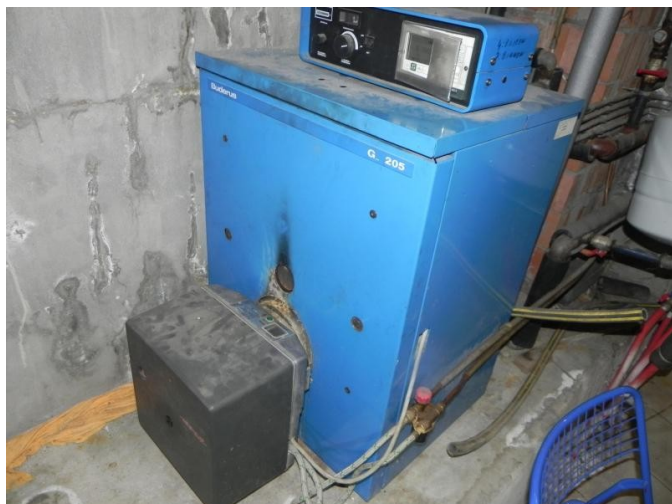
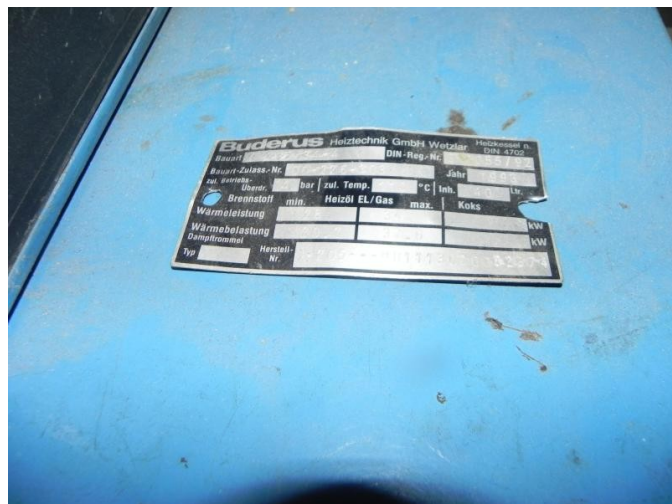
In de verwarmingsketel kunnen asbesthoudende toepassingen gebruikt zijn.

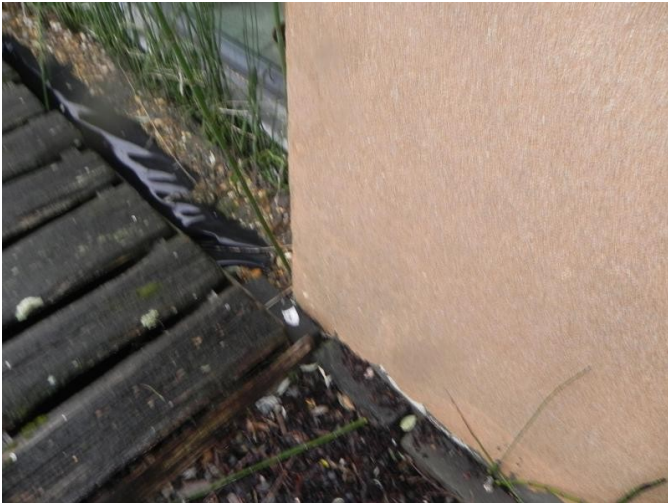
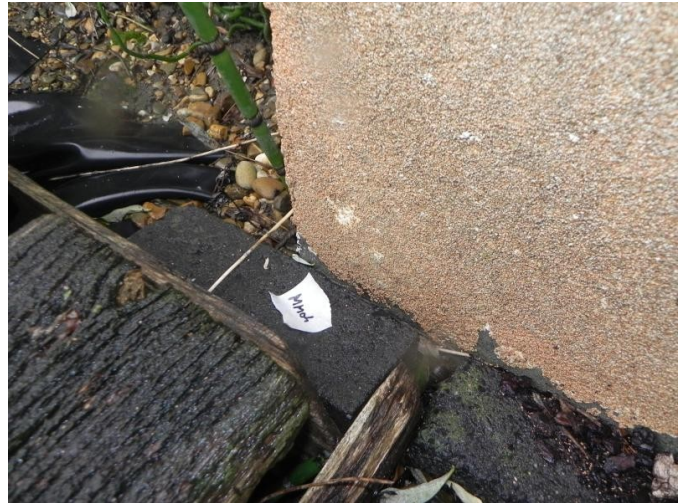
## Fiche 7: Cementlaag buiten (Crepì)

Geen asbest

| # | Type | Referentie | Resultaat |
|---|---|---|---|
| 7.1 | Mengmonster | MM04 | Geen asbest |

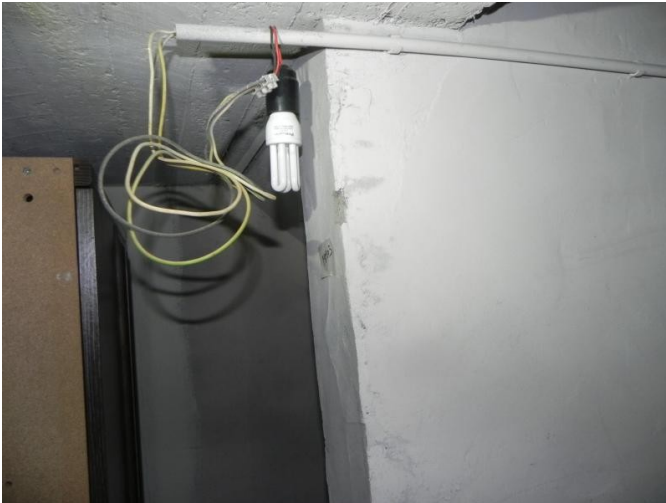
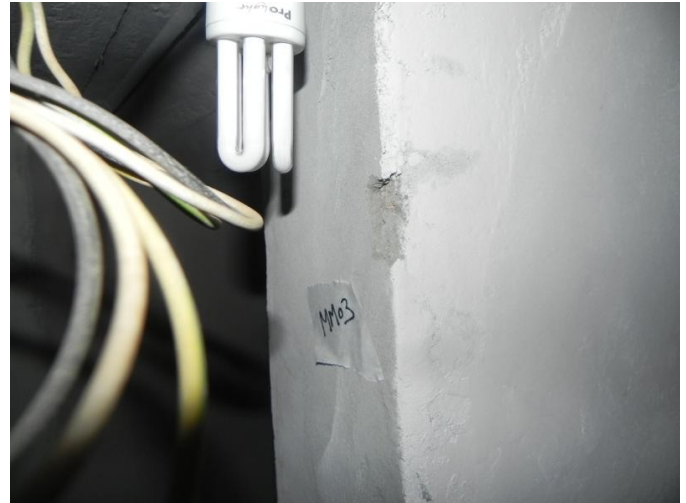
## Fiche 8: Cementlaag in kelder

Geen asbest

| # | Type | Referentie | Resultaat |
|---|---|---|---|
| 8.1 | Mengmonster | MM03 | Geen asbest |

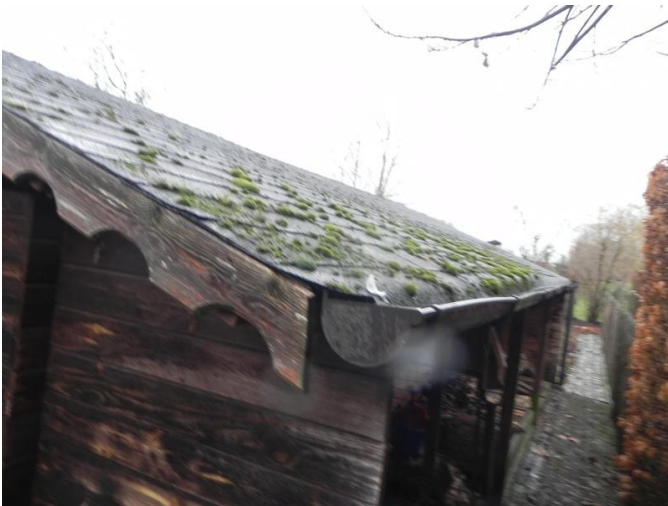
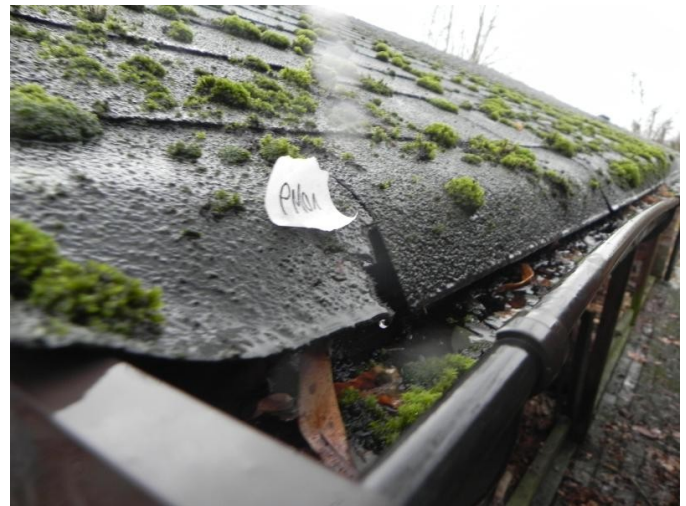
## Fiche 9: Bitumen leien op tuinhuis

Geen asbest

| # | Type | Referentie | Resultaat |
|---|---|---|---|
| 9.1 | Puntmonster | PM01 | Geen asbest |

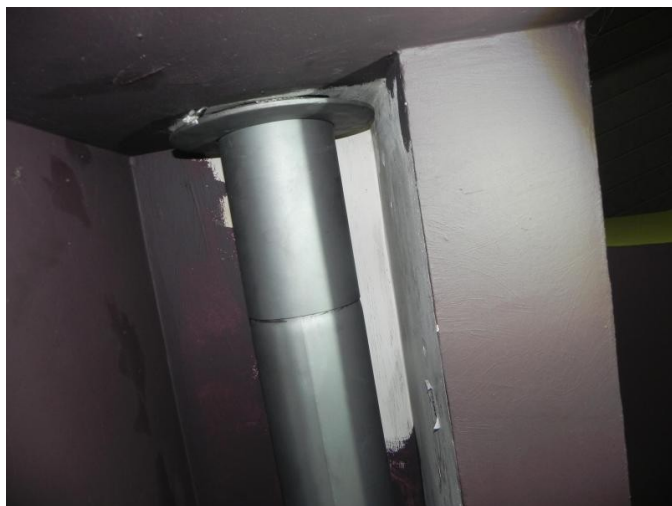
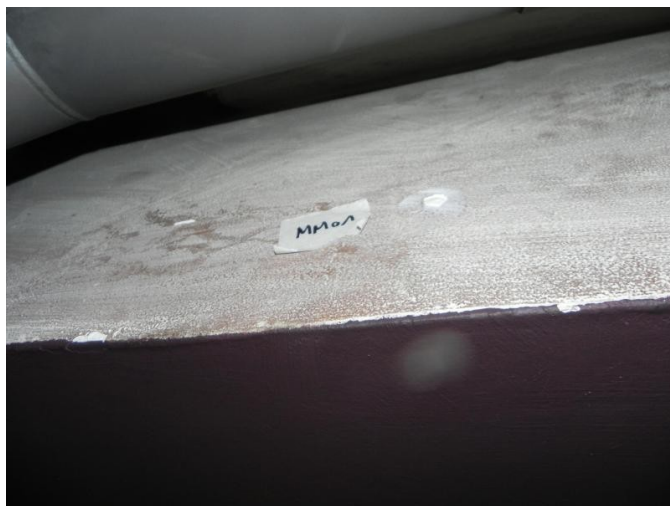
## Fiche 10: Pleisterwerk aan muren

Geen asbest

| # | Type | Referentie | Resultaat |
|---|---|---|---|
| 10.1 | Mengmonster | MM01 | Geen asbest |

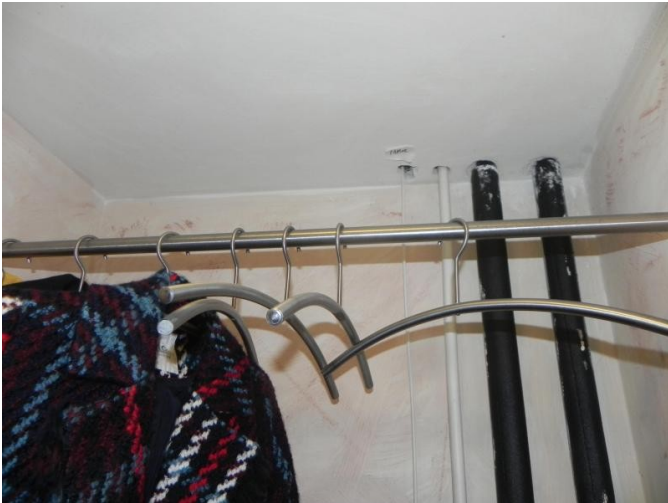
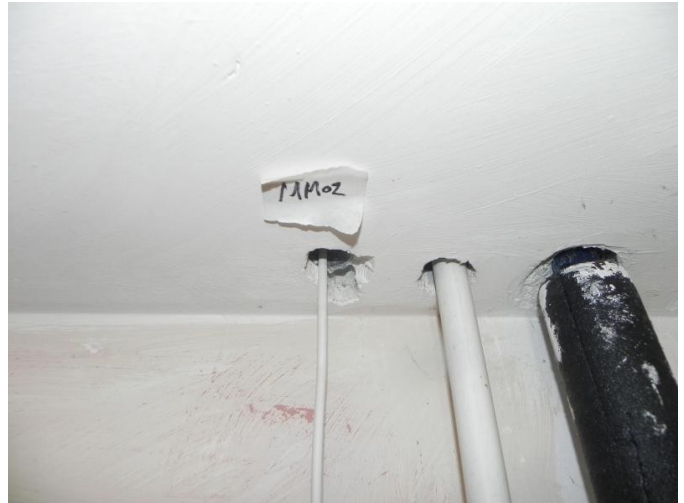
## Fiche 11: Pleisterwerk aan plafond

Geen asbest

| # | Type | Referentie | Resultaat |
|---|---|---|---|
| 11.1 | Mengmonster | MM02 | Geen asbest |

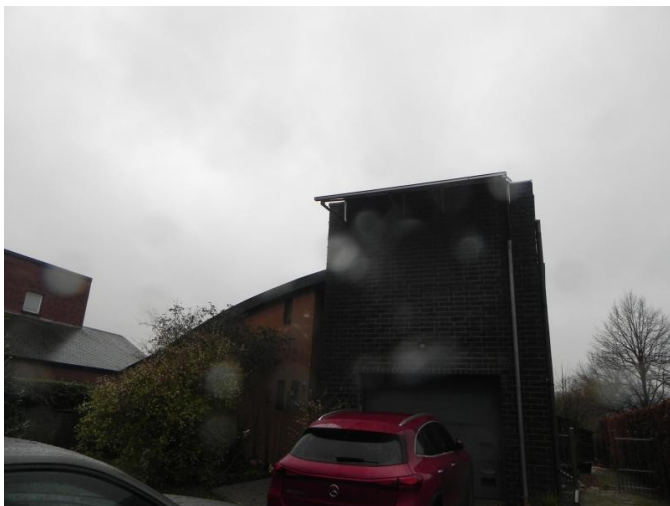
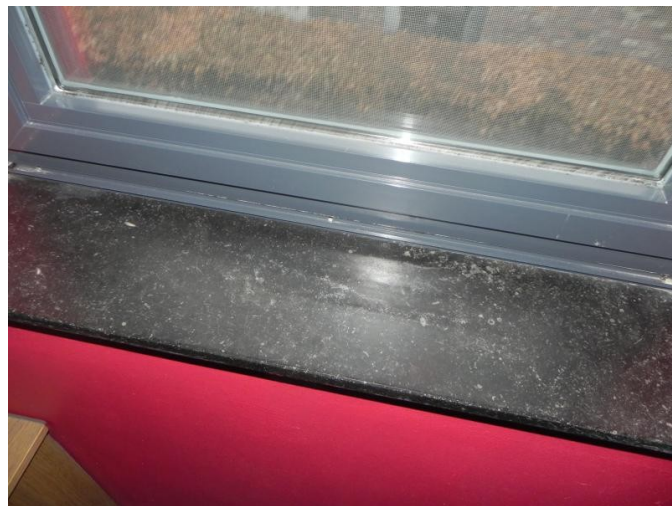
## Fiche 13: Siliconen aan ramen en/of deuren

| Beschrijving | Notitie | Terug te vinden op plannen |
|---|---|---|
| Fiche 13: Siliconen aan ramen en/of deuren | De ramen en/of deuren zijn opgespoten met niet verdachte mastiek/kit. | - |

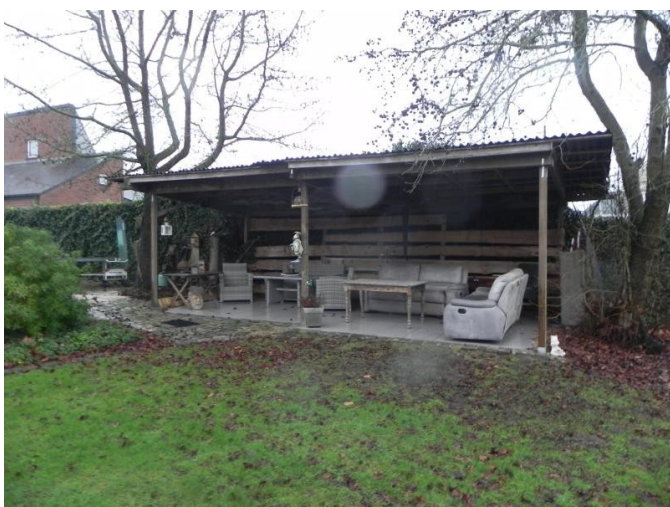
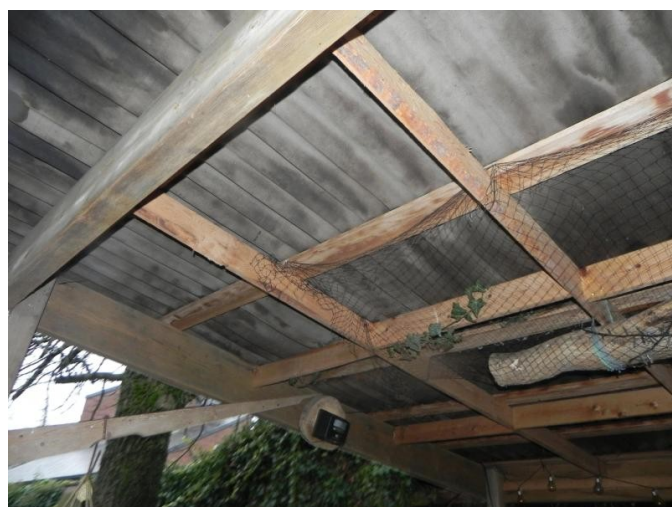
## Fiche 15: Dakbedekking afdak niet verdacht

| Beschrijving | Notitie | Terug te vinden op plannen |
|---|---|---|
| Fiche 15: Dakbedekking afdak niet verdacht | Afdak pas geplaatst na 2006. | - |
