# Asbestinventarisatetest

Kiliaanstraat 3/4, 2570 Duffel

Attestnummer : 20251029-000343.000

Uitgegeven op : 29.10.2025

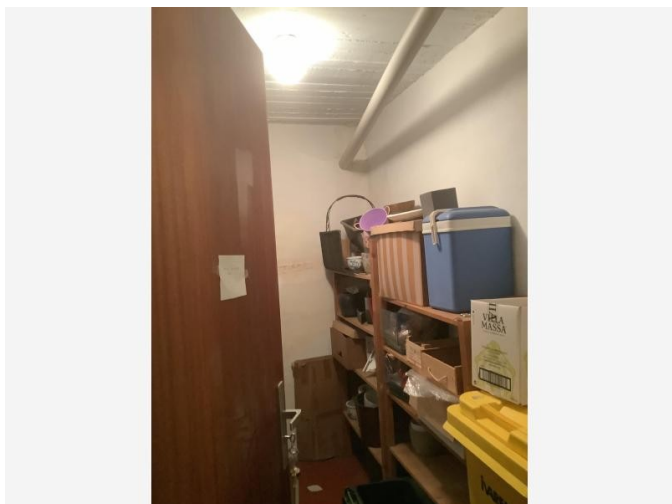
Geen asbestverdachte materialen waargenomen.

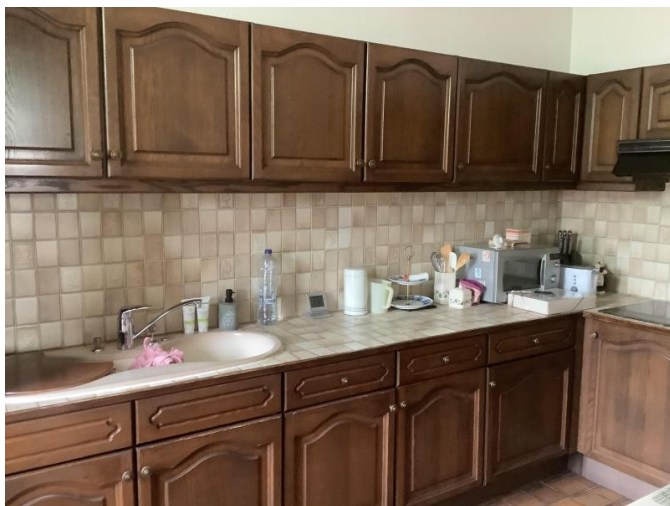
Mogelijks is deze faience verlijmd met asbesthoudende lijm  
Steeds een staal nemen bij verwijderen.

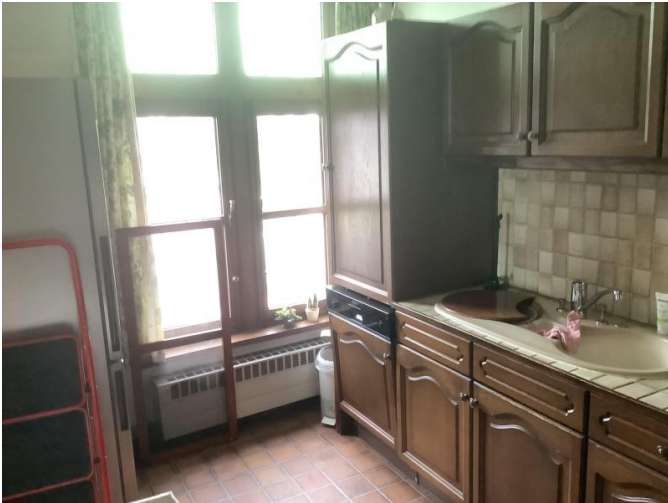
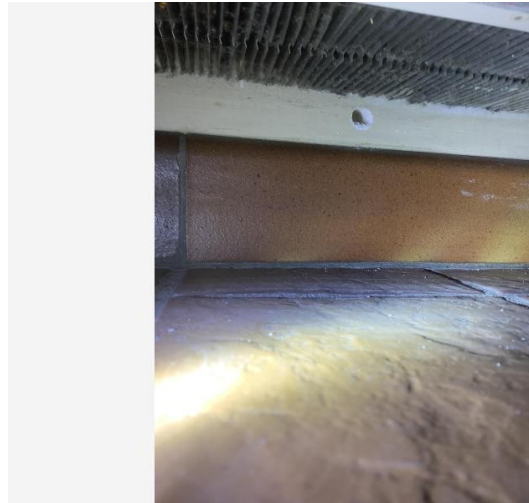
## Fiche 3: Binnenmuren pleister

Geen asbest

| # | Type | Referentie | Resultaat |
|---|---|---|---|
| 3.1 | Mengmonster | 52700/01 | Geen asbest |

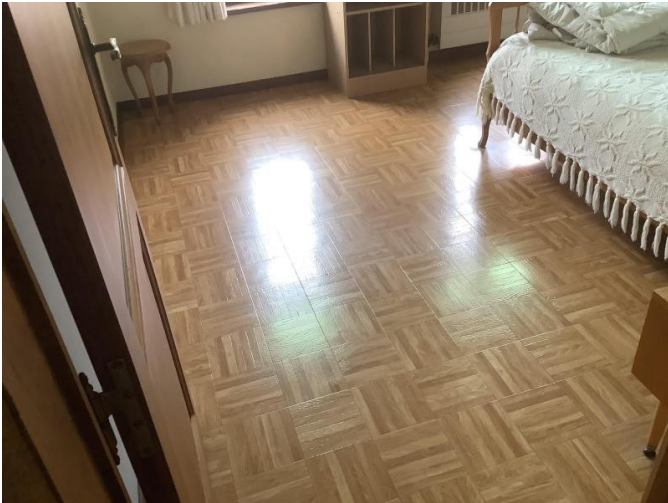
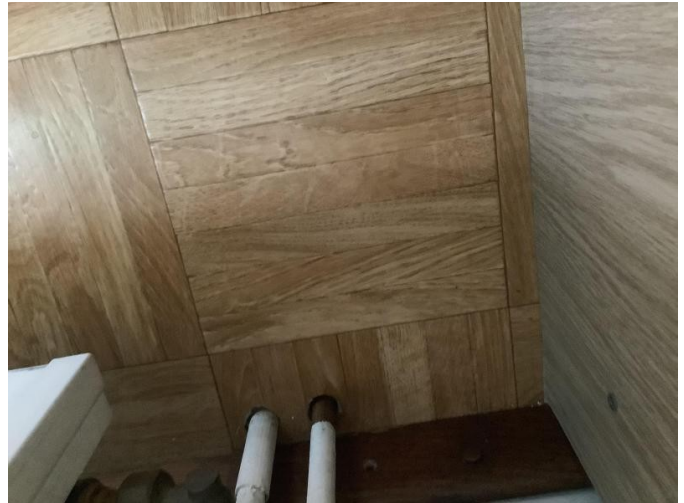
## Fiche 4: Vinyl in de slaapkamers

Geen asbest

| # | Type | Referentie | Resultaat |
|---|---|---|---|
| 4.1 | Puntmonster | 52700/03 | Geen asbest |

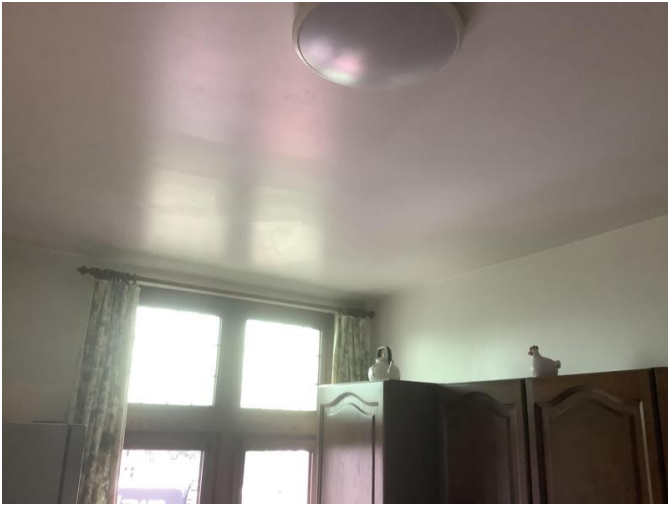
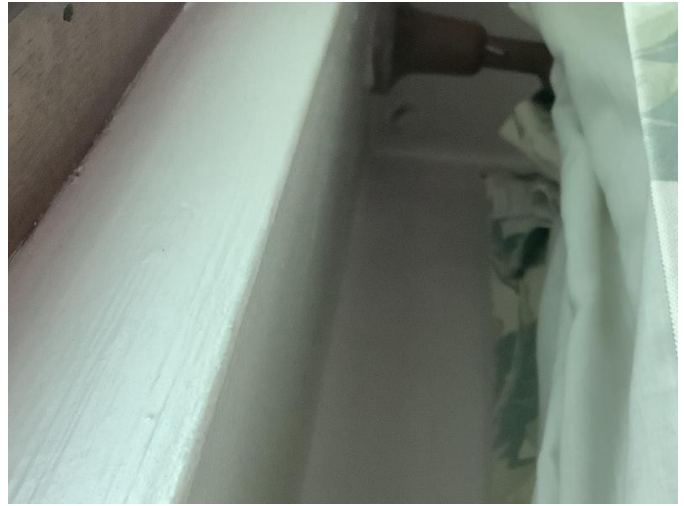
## Fiche 5: Plafonds pleister

Geen asbest

| # | Type | Referentie | Resultaat |
|---|---|---|---|
| 5.1 | Mengmonster | 52700/02 | Geen asbest |
