# Asbestinventarisatetest

Linieberg 7, 2221 Heist-op-den-Berg

Attestnummer : 20260114-000187.000

Uitgegeven op : 14.01.2026

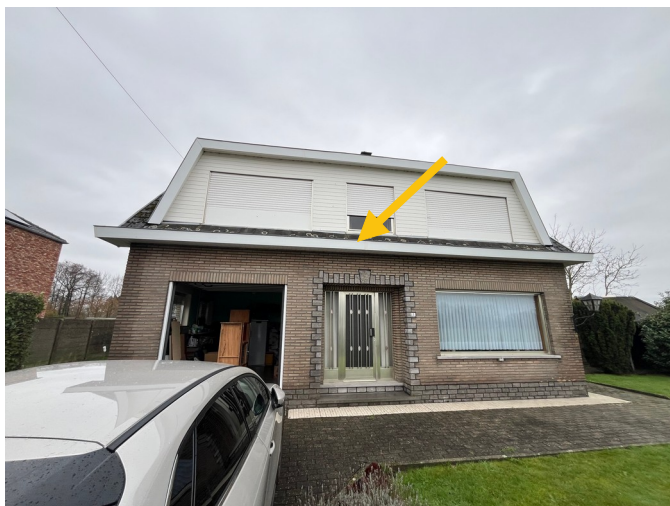
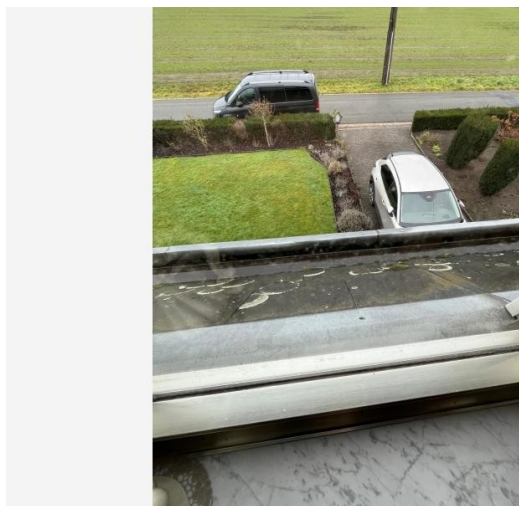
Het asbestmateriaal valt onder de mijlpaal van 2040.

**Dringend verwijderen**

Het reinigen van de dakgoten kan uitgevoerd worden met vochtige wegwerpdoeken. Stofvorming dient vermeden te worden. Het gebruik van mechanische werktuigen (perslucht, hoge druk, gewone stofzuiger,...) is verboden.

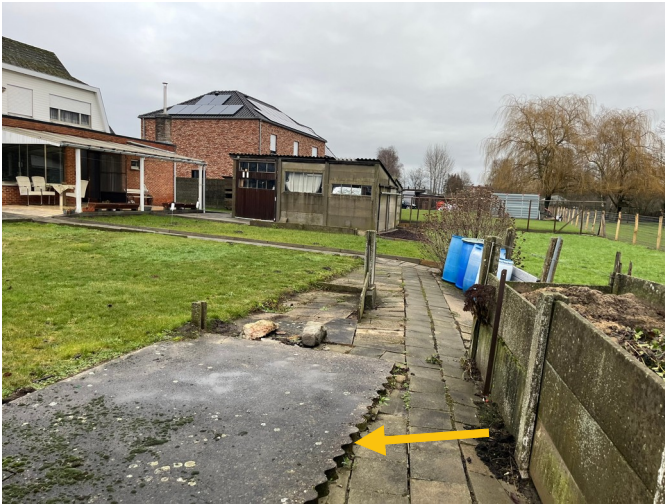
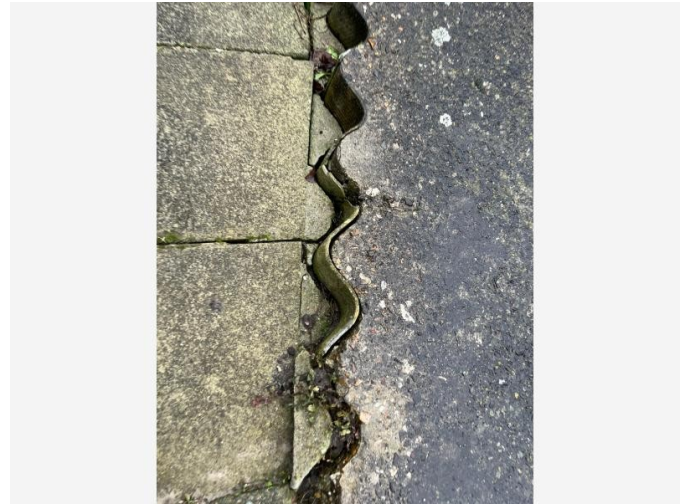
| Opmerking | De oppervlakte is een ruwe schatting daar het onduidelijk is hoe diep de platen in de bodem zitten. |

- Eenvoudige handelingen: mag via doe-het-zelf of door werknemer(s) met opleidingsattest eenvoudige handelingen  
Als dit materiaal verwijderd kan worden zonder het te breken, te beschadigen... , dan mag met dit met eenvoudige handelingen.  
Vermijd stofvorming en stofverspreiding op elk moment van de werken. Bevochtig of fixeer het materiaal.  
Het gebruik van sneldraaiende werktuigen (boormachine, slijpschijf, hogedrukreiniger...) is verboden.  
Zorg voor gepaste persoonlijke beschermingsmiddelen: minimaal FFP3-mondmasker (EN 149), wegwerpovertrek met kap (minimaal Cat III, type 5/6), wegwerphandschoenen en overschoenen of afspoelbaar schoeisel.  
Afval: particulieren kunnen dit dubbel en luchtdicht verpakt aanbieden bij hun recyclagepark (raadpleeg de

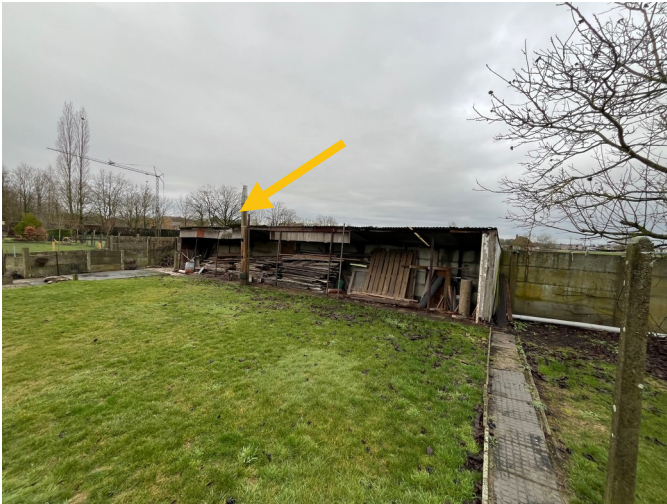
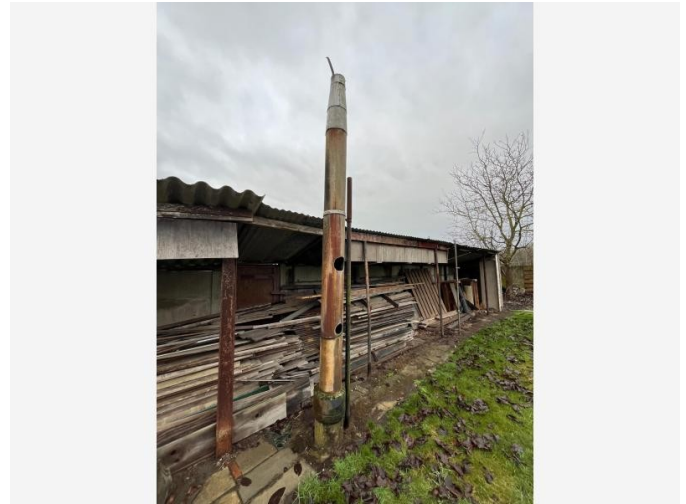
| Opmerking | <p>Enkel het zichtbare gedeelte van het rookgaskanaal werd genoteerd bij de hoeveelheid.</p> <p>Het betreft een (ruwe) schatting van de hoeveelheid.</p> |

- Eenvoudige handelingen: mag via doe-het-zelf of door werknemer(s) met opleidingsattest eenvoudige handelingen  
Als dit materiaal verwijderd kan worden zonder het te breken, te beschadigen... , dan mag met dit met eenvoudige handelingen.  
Vermijd stofvorming en stofverspreiding op elk moment van de werken. Bevochtig of fixeer het materiaal.  
Het gebruik van sneldraaiende werktuigen (boormachine, slijpschijf, hogedrukreiniger...) is verboden.  
Zorg voor gepaste persoonlijke beschermingsmiddelen: minimaal FFP3-mondmasker (EN 149), wegwerpoverall met kap (minimaal Cat III, type 5/6), wegwerphandschoenen en overschoenen of afspoelbaar schoeisel.  
Afval: particulieren kunnen dit dubbel en luchtdicht verpakt aanbieden bij hun recyclagepark (raadpleeg de

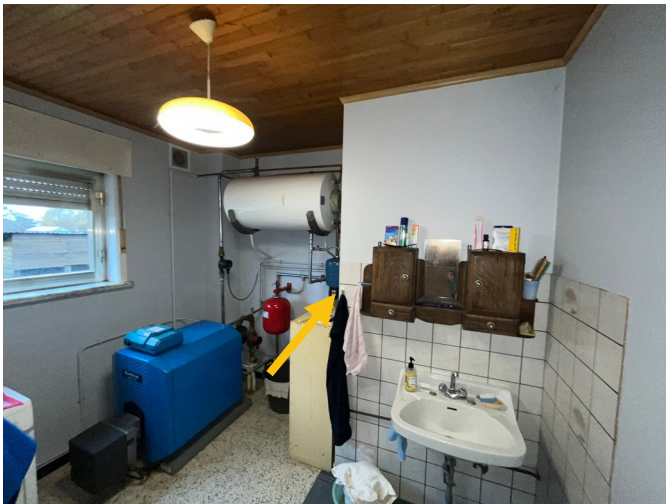
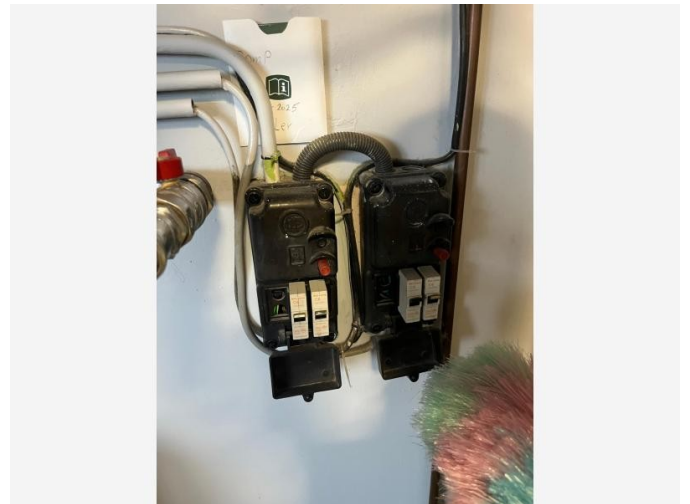
| Opmerking | <p>Het betreft al het oud elektrisch (schakel)materieel van bakeliet (bvb; schakelaars/klemmendozen/stopcontacten/lamphouders...) Het betreft een ruwe schatting van de hoeveelheid.</p> <p>Het nemen van een monster was niet mogelijk daar er steeds een beschadiging nodig is. Aangezien deze toepassing dient voor de elektrische installatie is er dan een kans op elektrocutie.</p> |

- Eenvoudige handelingen: mag via doe-het-zelf of door werknemer(s) met opleidingsattest eenvoudige handelingen  
Als dit materiaal verwijderd kan worden zonder het te breken, te beschadigen... , dan mag met dit met eenvoudige handelingen.  
Vermijd stofvorming en stofverspreiding op elk moment van de werken. Bevochtig of fixeer het materiaal.  
Het gebruik van sneldraaiende werktuigen (boormachine, slijpschijf, hogedrukreiniger...) is verboden.  
Zorg voor gepaste persoonlijke beschermingsmiddelen: minimaal FFP3-mondmasker (EN 149), wegwerpovertrek met kap (minimaal Cat III, type 5/6), wegwerphandschoenen en overschoenen of afspoelbaar schoeisel.

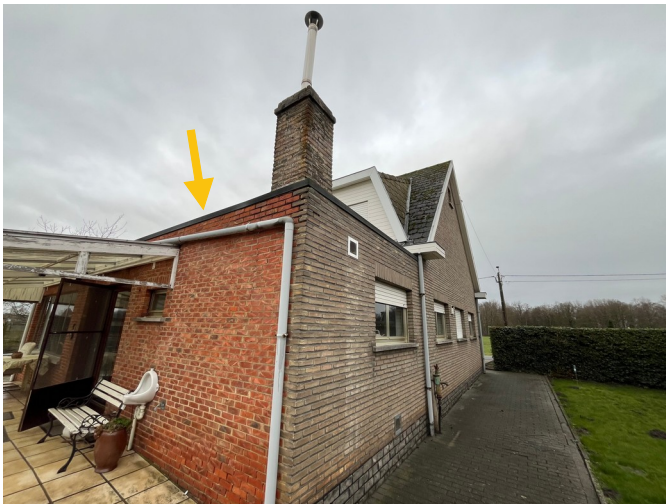
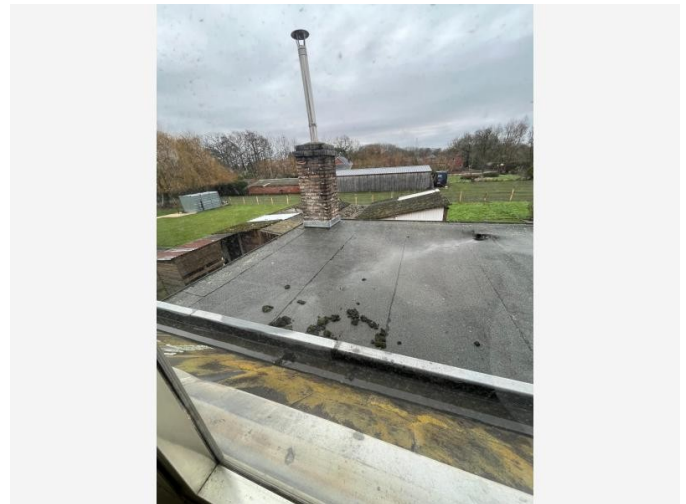
| Identificatiemethode | <p>De asbestdeskundige beoordeelt het materiaal als asbestverdacht en dus asbesthoudend, en dit zonder monstername.</p> <p>Motivatie: De monstername brengt andere schade aan dan schade die inherent is aan de monstername.</p> |
| Opmerking | Er werd geen monstername uitgevoerd wegens kans op lekschade. |

Er werd geen monstername uitgevoerd van deze toepassing. Het is aangewezen alsnog een monstername te laten uitvoeren indien u zekerheid wenst of deze toepassing asbesthoudend is en meer bepaald welke asbestsoort deze bevat. Dit kan namelijk een invloed hebben op de geldigheidsduur van het attest en/of de eindconclusie asbestveilig of niet-asbestveilig. Bij deze toepassing is dit niet altijd mogelijk daar het gevolg van lekschade niet uitgesloten kan worden. Laat deze toepassing het best bemonsteren voorafgaand aan werken.

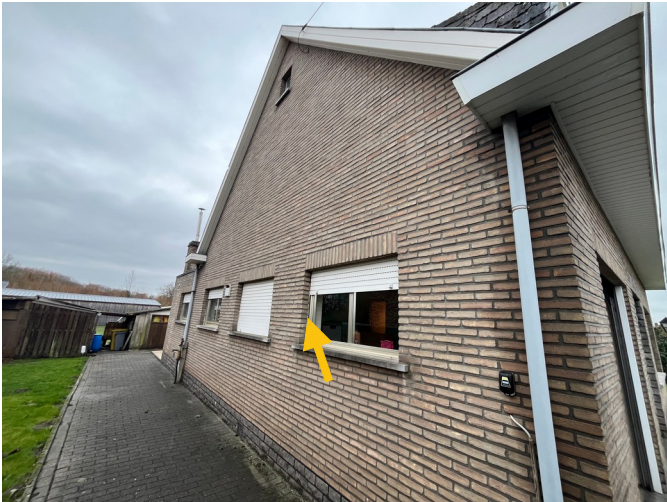
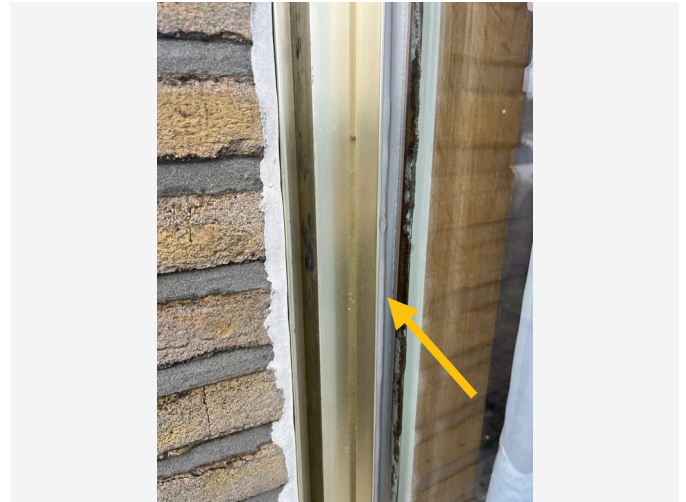
## Fiche 12: Mastiek (oud) schrijnwerk (tussen kader en glas)

| Opmerking | Al het oude schrijnwerk dat mastiek bevat die (half)hard is geworden is verdacht. Het betreft een ruwe schatting van de hoeveelheid. |

Vermijd stofvorming en stofverspreiding op elk moment van de werken. Bevochtig of fixeer het materiaal.

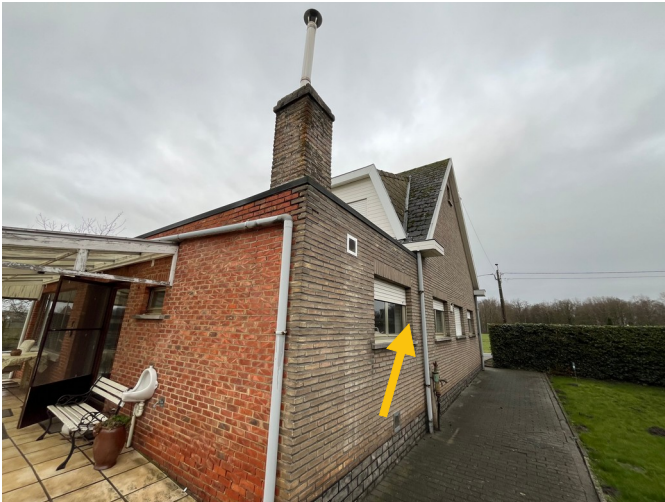
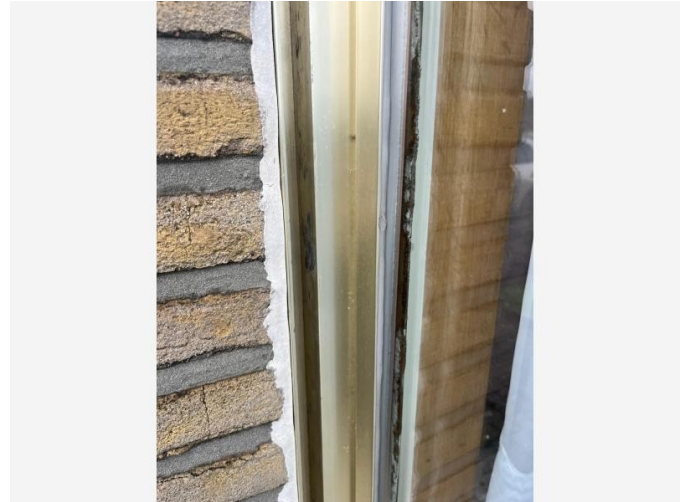
## Fiche 16: Mastiek (oud) schrijnwerk (tussen gevel en kader)

| Opmerking | <p>Al het oude schrijnwerk dat mastiek bevat die (half)hard is geworden is verdacht.</p> <p>Het betreft een (ruwe) schatting van de hoeveelheid.</p> |

Vermijd stofvorming en stofverspreiding op elk moment van de werken. Bevochtig of fixeer het materiaal.

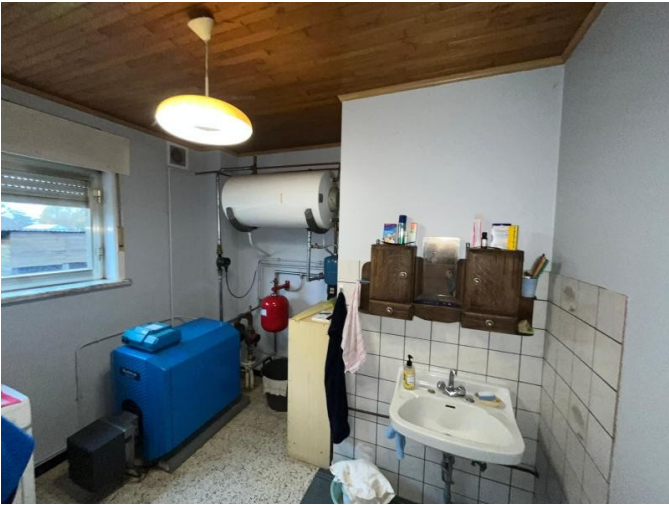
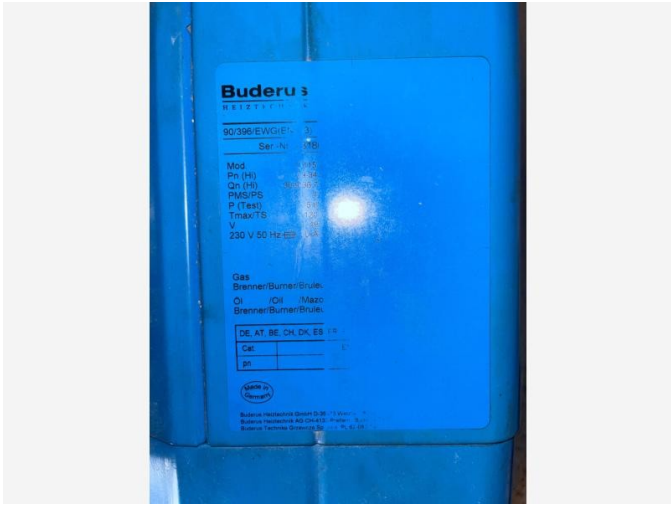
## Fiche 24: Materialen aan de stookketel niet aanwezig

| Beschrijving | Notitie | Terug te vinden op plannen |
|---|---|---|
| Fiche 24: Materialen aan de stookketel niet aanwezig | Er werden geen verdachte toepassingen aan de stookketel vastgesteld. | - |
