# Asbestinventarisat attest

Duffelsesteenweg 131, 2860 Sint-Katelijne-Waver

Attestnummer : 20260206-000337.000

Uitgegeven op : 06.02.2026

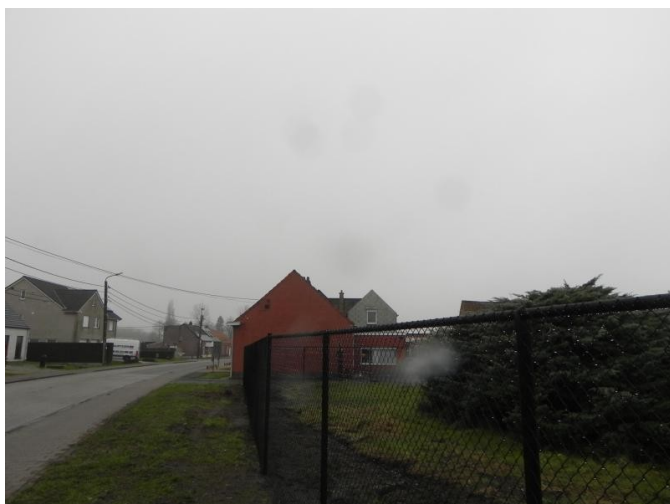
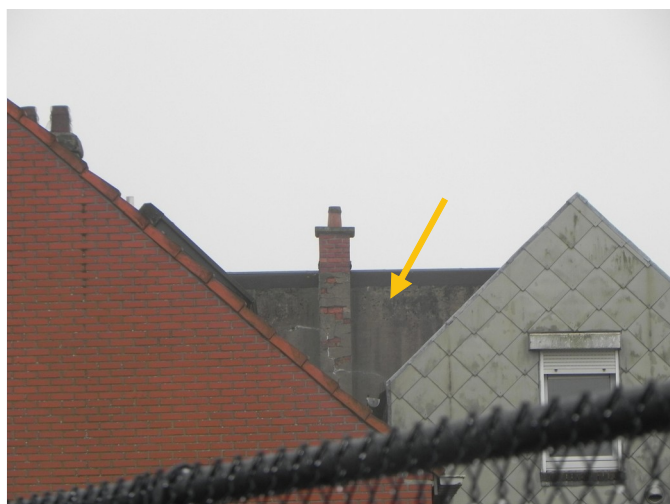
# Fiche 1: Cementlaag buiten (aan tussenwand tussen 2 schuine daken)

Er werd geen monsternamen uitgevoerd van deze toepassing. Het is aangewezen alsnog een monsternamen te laten uitvoeren indien u zekerheid wenst of deze toepassing asbesthoudend is en meer bepaald welke asbestsoort deze bevat. Dit kan namelijk een invloed hebben op de geldigheidsduur van het attest en/of de eindconclusie asbestveilig of niet-asbestveilig.

| Eindbeoordeling materiaalrisico | Verhoogd materiaalrisico en/of verhoogde kans op vezelvrijgave |
| Opmerking | Geen correcte risicobeoordeling mogelijk. |

| Gebondenheid | Categorie 1: hechtgebonden in oorsprong |
| Asbestsoort (vezeltype) | Crocidoliet aanwezig |
| Asbestconcentratie | Laag (< 50%) |
| Afschermingsgraad van het gehele materiaal | Geheel of deels vrij aan de buitenlucht |
| Toestand van het materiaal | Matig beschadigd, matig verweerd |

| Opmerking | <p>Het betreft een ruwe schatting van de hoeveelheid.</p> <p>Het betreft de cementering op de verbindingsmuur tussen de schuine daken. Deze is niet toegankelijk wegens de hoogte van de muur aan de linkerzijgevel en niet te beoordelen vanaf het punt dat deze zichtbaar werd. (Naastliggend perceel)</p> |

- Verwijder dit asbestmateriaal zo snel mogelijk. Volg de toestand goed op.
- Voer bijkomende staalname(s) uit.

- Hermetische zone (erkend asbestverwijderaar)  
Dit betreft een hechtgebonden asbestmateriaal dat bij de verwijdering hoogstwaarschijnlijk gebroken of gescheurd zal worden. Het verwijderen van deze toepassing kan een grote vezelvrijgave tot gevolg hebben. Deze toepassing kan enkel verwijderd worden in een hermetische zone door een erkend asbestverwijderaar.

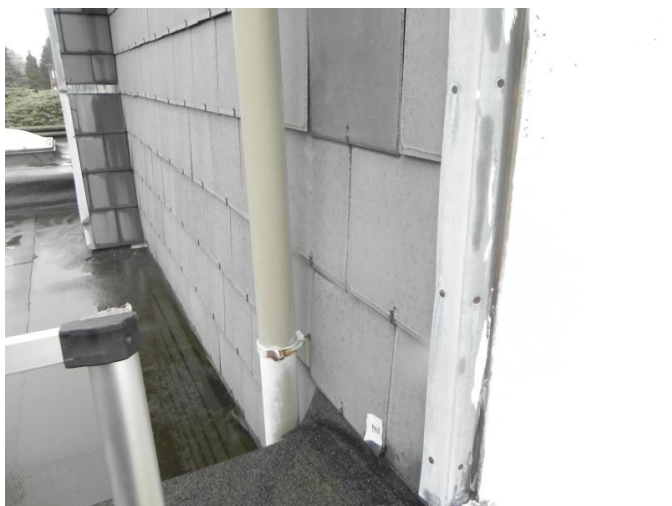
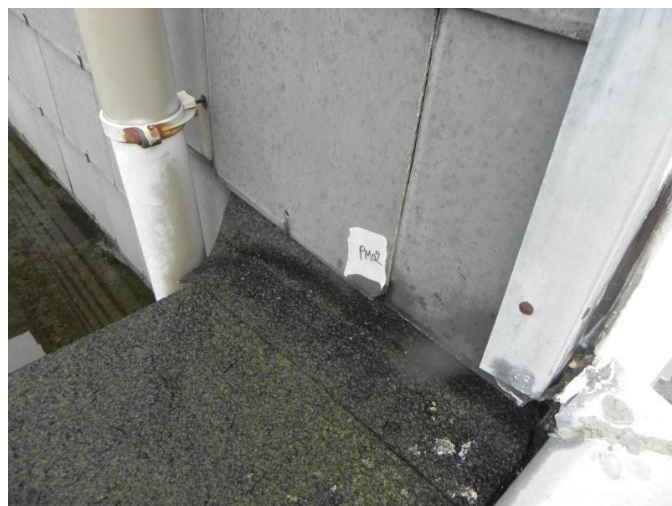
| Eindbeoordeling materiaalrisico | Laag materiaalrisico en/of verlaagde kans op vezelvrijgave |

| Gebondenheid | Categorie 1: hechtgebonden in oorsprong |
| Asbestsoort (vezeltype) | Alleen chrysotiel |
| Asbestconcentratie | Laag (< 50%) |
| Afschermingsgraad van het gehele materiaal | Geheel of deels vrij aan de buitenlucht |
| Toestand van het materiaal | Licht beschadigd, licht verweerd. Intact calciumsilicaatmateriaal of categorie III 'gebondenheid' |

| # | Type | Referentie | Resultaat |
|---|---|---|---|
| 2.1 | Puntmonster | PM02 | Chrysotiel |

| Opmerking | De hoeveelheid betreft een ruwe schatting. |

- Zorg voor een veilig beheer. Vermijd het beschadigen van het asbestmateriaal. Controleer de toestand jaarlijks op wijzigingen.

- Eenvoudige handelingen: mag via doe-het-zelf of door werknemer(s) met opleidingsattest eenvoudige handelingen  
Als dit materiaal verwijderd kan worden zonder het te breken, te beschadigen... , dan mag met dit met eenvoudige handelingen.

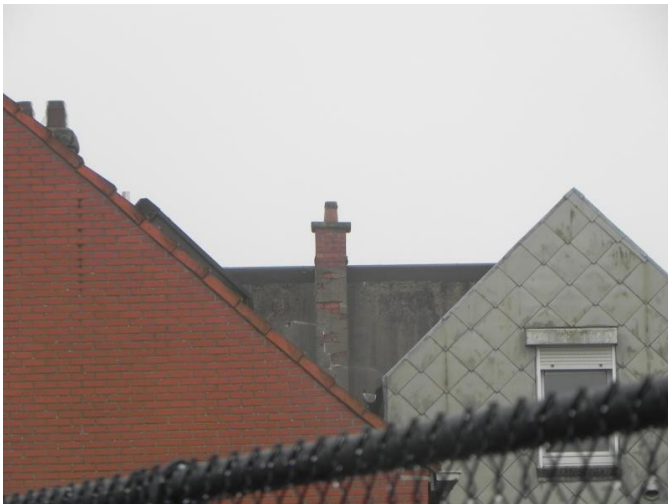
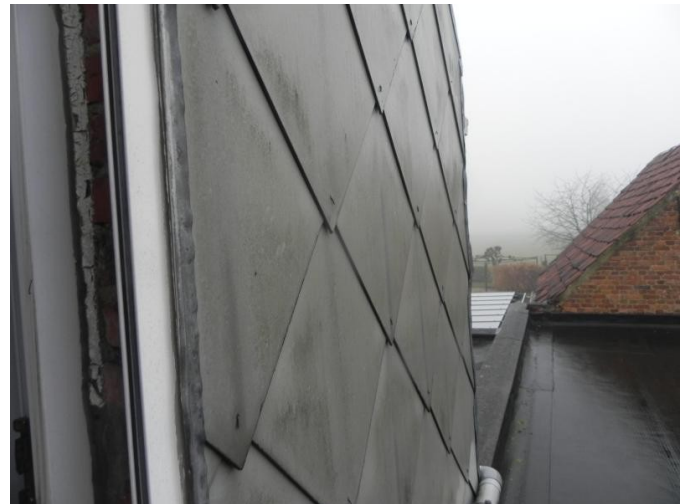
| Opmerking | De hoeveelheid betreft een ruwe schatting. |

Vermijd stofvorming en stofverspreiding op elk moment van de werken. Bevochtig of fixeer het materiaal.

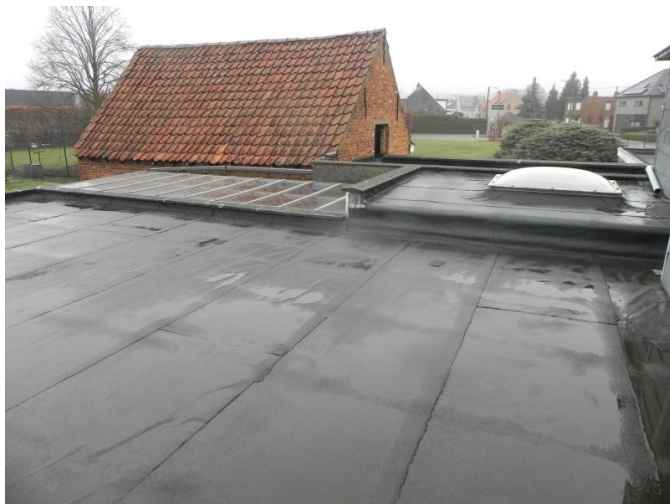
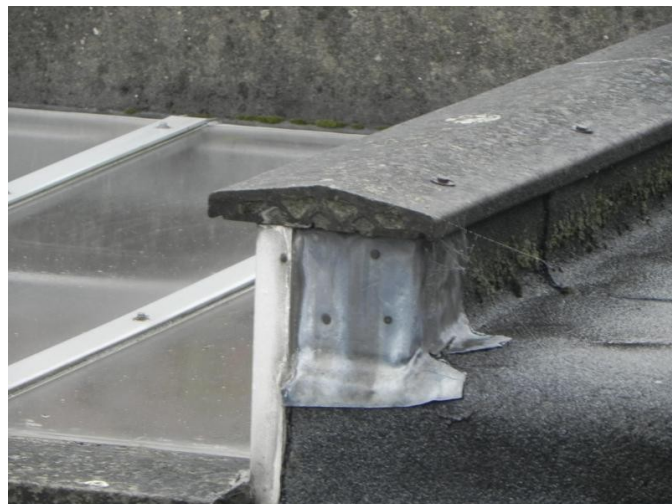
| Opmerking | Het betreft een (ruwe) schatting van de hoeveelheid. |

- Eenvoudige handelingen: mag via doe-het-zelf of door werknemer(s) met opleidingsattest eenvoudige handelingen  
Als dit materiaal verwijderd kan worden zonder het te breken, te beschadigen... , dan mag met dit met eenvoudige handelingen.  
Vermijd stofvorming en stofverspreiding op elk moment van de werken. Bevochtig of fixeer het materiaal.  
Het gebruik van sneldraaiende werktuigen (boormachine, slijpschijf, hogedrukreiniger...) is verboden.  
Zorg voor gepaste persoonlijke beschermingsmiddelen: minimaal FFP3-mondmasker (EN 149), wegwerpoverall met kap (minimaal Cat III, type 5/6), wegwerphandschoenen en overschoenen of afspoelbaar schoeisel.  
Afval: particulieren kunnen dit dubbel en luchtdicht verpakt aanbieden bij hun recyclagepark (raadpleeg de

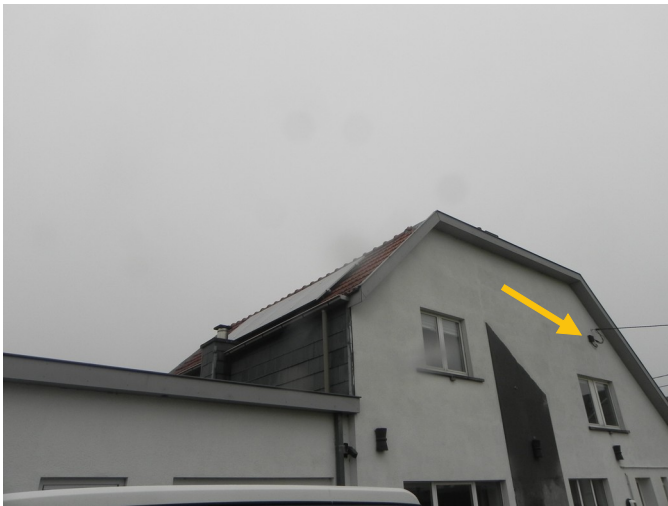
| Opmerking | <p>Het betreft al het oud elektrisch (schakel)materieel van bakeliet (bvb; schakelaars/klemmendozen/stopcontacten/lamphouders...) Het betreft een ruwe schatting van de hoeveelheid.</p> <p>Het nemen van een monster was niet mogelijk daar er steeds een beschadiging nodig is. Aangezien deze toepassing dient voor de elektrische installatie is er dan een kans op elektrocutie.</p> |

- Eenvoudige handelingen: mag via doe-het-zelf of door werknemer(s) met opleidingsattest eenvoudige handelingen  
Als dit materiaal verwijderd kan worden zonder het te breken, te beschadigen... , dan mag met dit met eenvoudige handelingen.  
Vermijd stofvorming en stofverspreiding op elk moment van de werken. Bevochtig of fixeer het materiaal.  
Het gebruik van sneldraaiende werktuigen (boormachine, slijpschijf, hogedrukreiniger...) is verboden.  
Zorg voor gepaste persoonlijke beschermingsmiddelen: minimaal FFP3-mondmasker (EN 149), wegwerpovertrek met kap (minimaal Cat III, type 5/6), wegwerphandschoenen en overschoenen of afspoelbaar schoeisel.

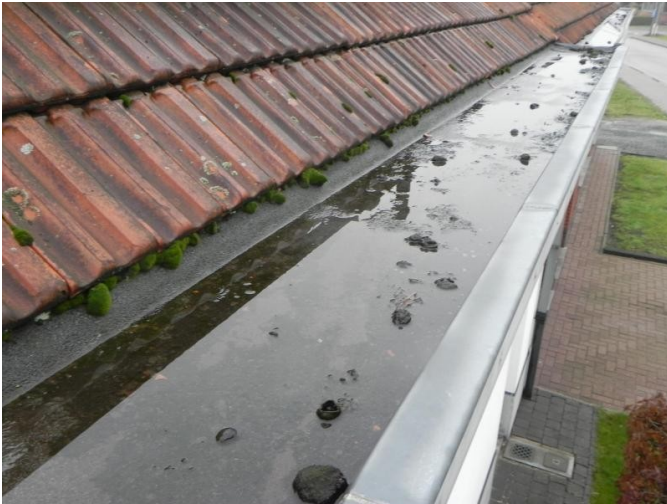
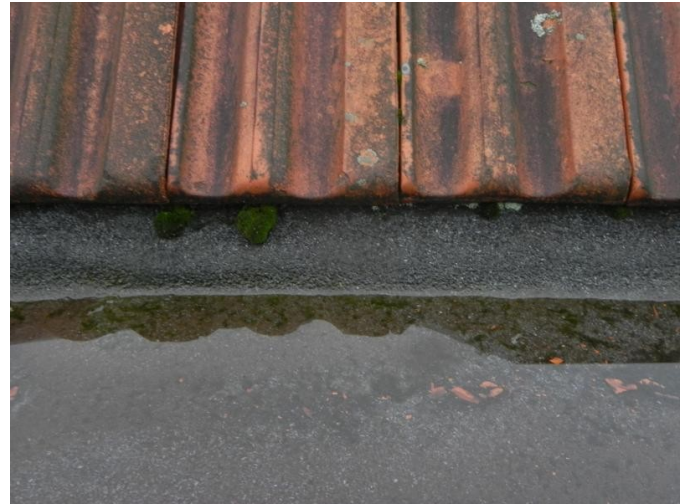
Er werd geen monsternamen uitgevoerd van deze toepassing. Het is aangewezen alsnog een monsternamen te laten uitvoeren indien u zekerheid wenst of deze toepassing asbesthoudend is en meer bepaald welke asbestsoort deze bevat. Dit kan namelijk een invloed hebben op de geldigheidsduur van het attest en/of de eindconclusie asbestveilig of niet-asbestveilig. Bij deze toepassing is dit niet altijd mogelijk daar het gevolg van lekschade niet uitgesloten kan worden. Laat deze toepassing het best bemonsteren voorafgaand aan werken.

| Opmerking | Er werd geen monstername uitgevoerd wegens kans op lekschade. |

- Eenvoudige handelingen: mag via doe-het-zelf of door werknemer(s) met opleidingsattest eenvoudige handelingen  
Als dit materiaal verwijderd kan worden zonder het te breken, te beschadigen... , dan mag met dit met eenvoudige handelingen echter alleen door werknemers met een opleidingsattest.  
Vermijd stofvorming en stofverspreiding op elk moment van de werken. Bevochtig of fixeer het materiaal.  
Het gebruik van sneldraaiende werktuigen (boormachine, slijpschijf, hogedrukreiniger...) is verboden.  
Zorg voor gepaste persoonlijke beschermingsmiddelen: minimaal FFP3-mondmasker (EN 149), wegwerpovertrek met kap (minimaal Cat III, type 5/6), wegwerphandschoenen en overschoenen of afspoelbaar schoeisel.

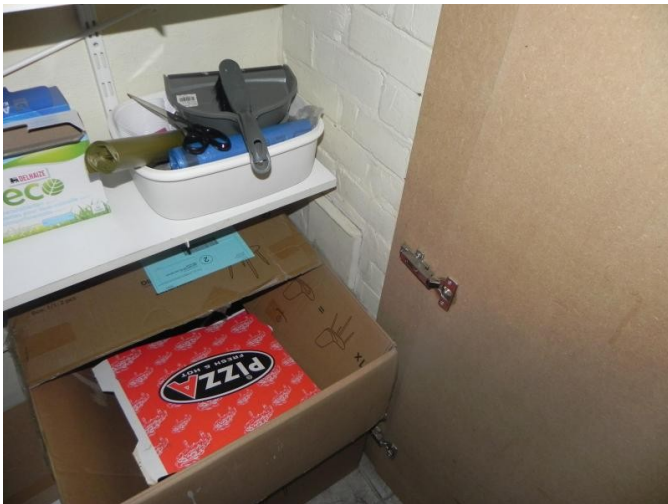
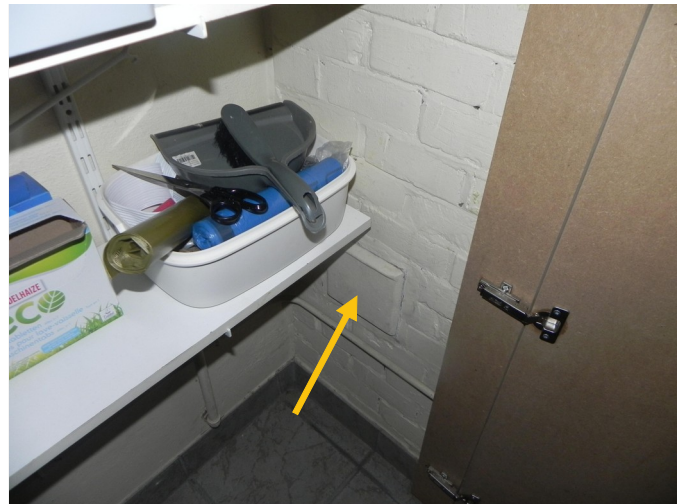
| Opmerking | Het betreft een (ruwe) schatting van de hoeveelheid. |

- Eenvoudige handelingen: mag via doe-het-zelf of door werknemer(s) met opleidingsattest eenvoudige handelingen  
Als dit materiaal verwijderd kan worden zonder het te breken, te beschadigen... , dan mag met dit met eenvoudige handelingen.  
Vermijd stofvorming en stofverspreiding op elk moment van de werken. Bevochtig of fixeer het materiaal.  
Het gebruik van sneldraaiende werktuigen (boormachine, slijpschijf, hogedrukreiniger...) is verboden.  
Zorg voor gepaste persoonlijke beschermingsmiddelen: minimaal FFP3-mondmasker (EN 149), wegwerpovertuig met kap (minimaal Cat III, type 5/6), wegwerphandschoenen en overschoenen of afspoelbaar schoeisel.

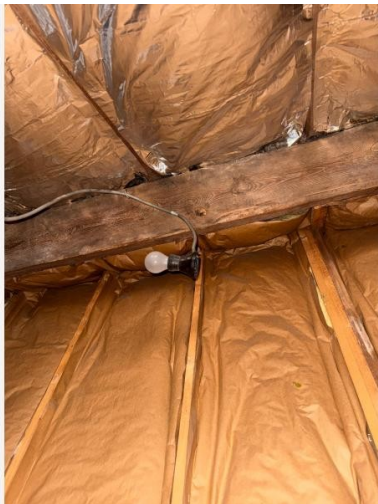
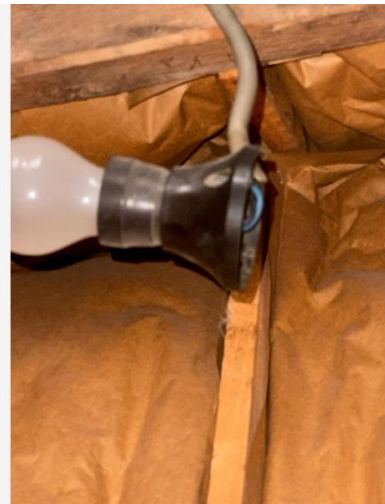
| Opmerking | <p>Het betreft het oud elektrisch materieel van bakeliet (Tellers netbeheerder) Het betreft een ruwe schatting van de hoeveelheid.</p> <p>Daar deze toepassing eigendom is van de netbeheerder is het niet mogelijk een monstername uit te voeren.</p> |

- Eenvoudige handelingen: mag via doe-het-zelf of door werknemer(s) met opleidingsattest eenvoudige handelingen  
Als dit materiaal verwijderd kan worden zonder het te breken, te beschadigen... , dan mag met dit met eenvoudige handelingen.  
Vermijd stofvorming en stofverspreiding op elk moment van de werken. Bevochtig of fixeer het materiaal.  
Het gebruik van sneldraaiende werktuigen (boormachine, slijpschijf, hogedrukreiniger...) is verboden.  
Zorg voor gepaste persoonlijke beschermingsmiddelen: minimaal FFP3-mondmasker (EN 149), wegwerpovertuig met kap (minimaal Cat III, type 5/6), wegwerphandschoenen en overschoenen of afspoelbaar schoeisel.
