# Asbestinventarisat attest

Brusselsesteenweg 46, 2800 Mechelen

Attestnummer : 20260130-000333.000

## Zone 1: Hoofdgebouw

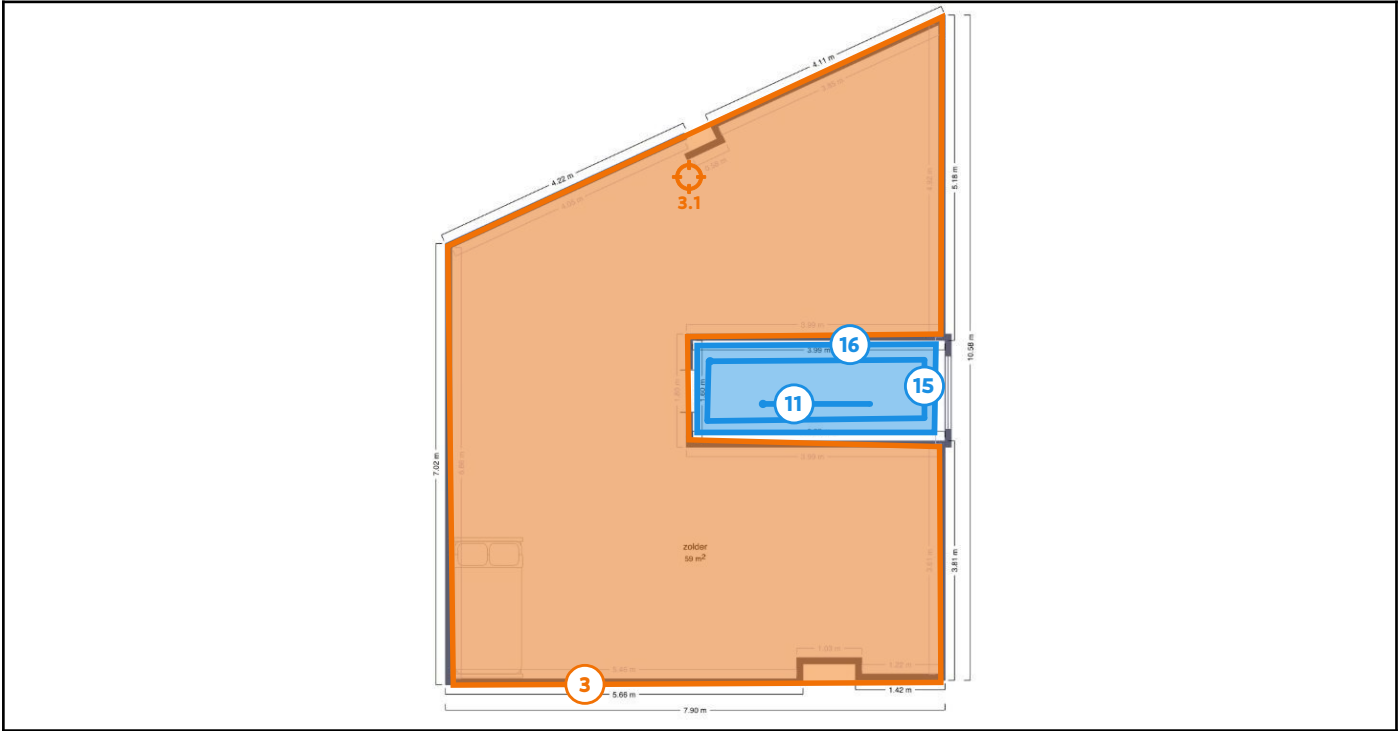
# Plan 1.5: zolder

| Beschrijving | Type | Actie |
|---|---|---|
| 3. Vloerzeil (vinylvloer) | Asbestmateriaal | Verwijderen |

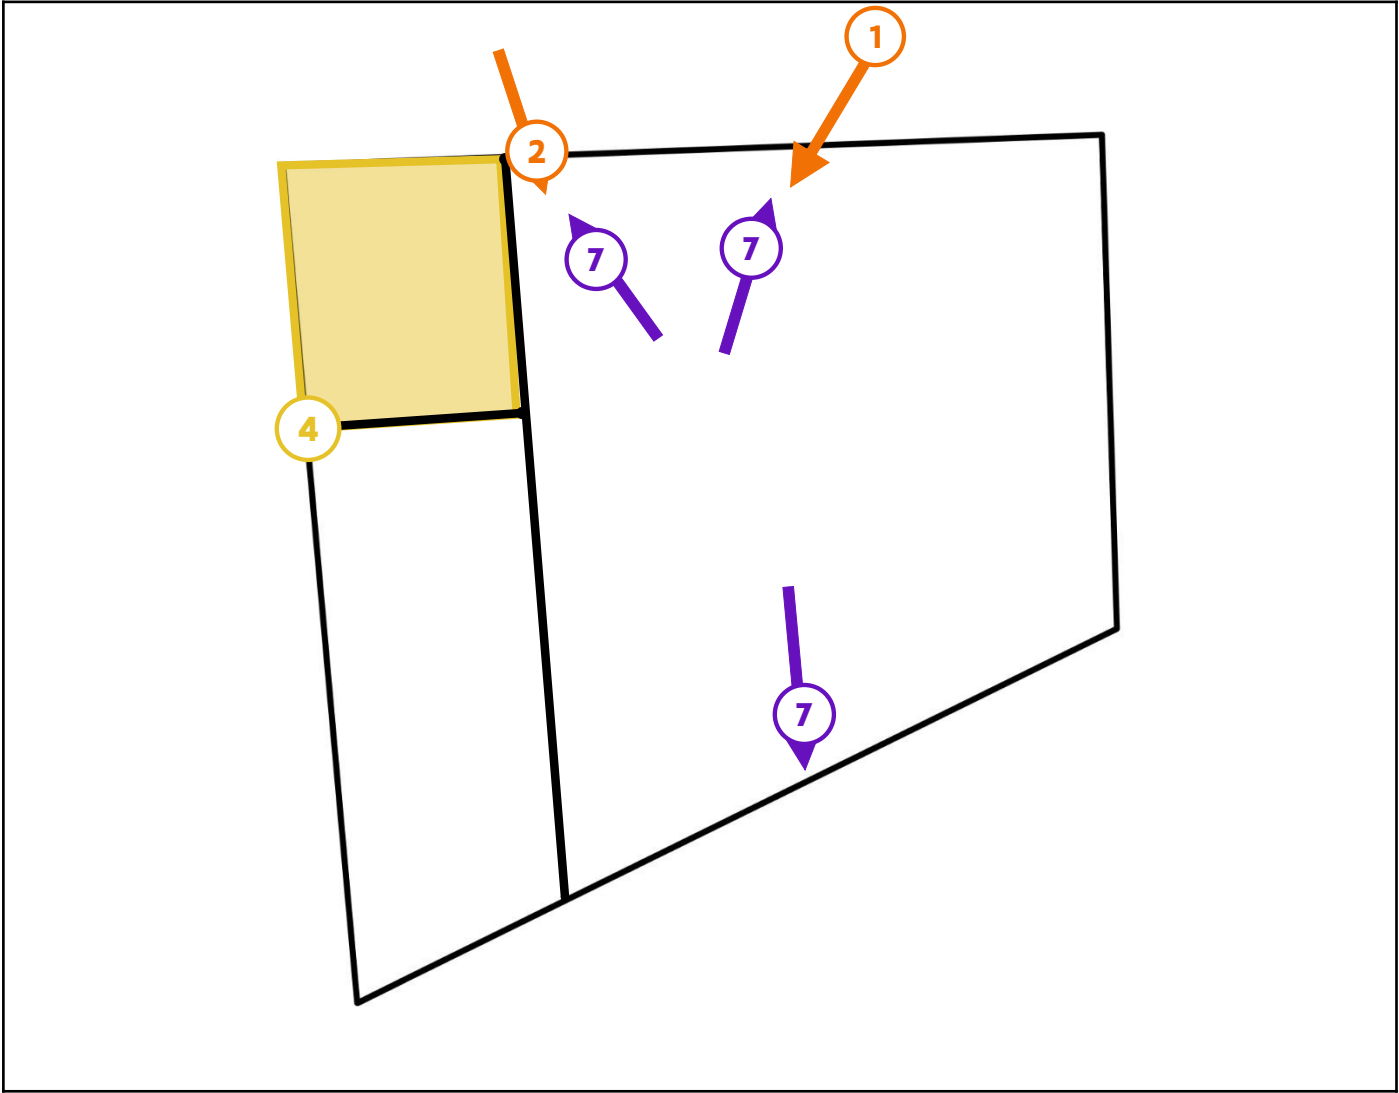
# Plan 1.6: Daken

| Beschrijving | Type | Actie |
|---|---|---|
| 1. Schouwhoed | Asbestmateriaal | Verwijderen |
| 2. Rookgaskanaal | Asbestmateriaal | Verwijderen |
| 4. Roofing op dak | Asbestmateriaal | Zorgvuldig beheren |
| 7. Schouwen | Beperking | - |

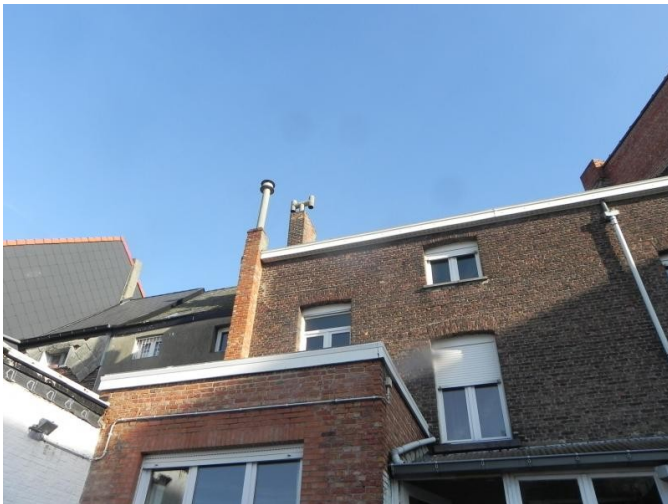
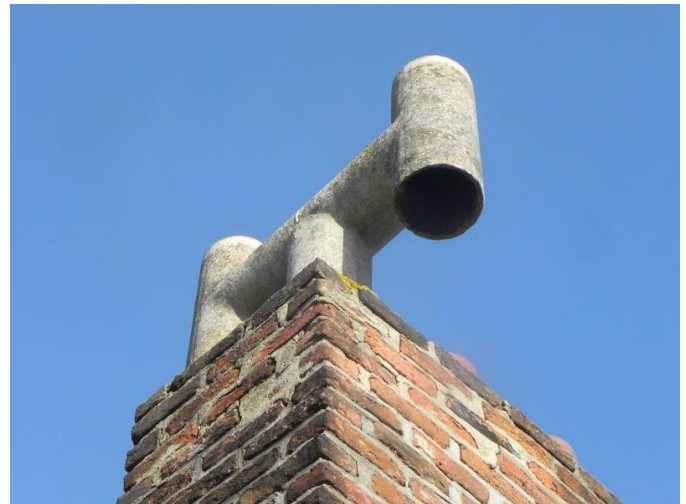
| Eindbeoordeling materiaalrisico | Verhoogd materiaalrisico en/of verhoogde kans op vezelvrijgave |

| Gebondenheid | Categorie 1: hechtgebonden in oorsprong |
| Asbestsoort (vezeltype) | Crocidoliet aanwezig |
| Asbestconcentratie | Laag (< 50%) |
| Afschermingsgraad van het gehele materiaal | Geheel of deels vrij aan de buitenlucht |
| Toestand van het materiaal | Matig beschadigd, matig verweerd |

| Beschrijving | Schouwhoed |
| Opmerking | <p>Enkel het zichtbare gedeelte van het rookgaskanaal werd genoteerd bij de hoeveelheid.</p> <p>Het is onduidelijk of de buis doorloopt in de schouw.</p> <p>Het betreft een (ruwe) schatting van de hoeveelheid.</p> |

- Verwijder dit asbestmateriaal zo snel mogelijk. Volg de toestand goed op.
- Voer bijkomende staalname(s) uit.

- Eenvoudige handelingen: mag via doe-het-zelf of door werknemer(s) met opleidingsattest eenvoudige handelingen  
Als dit materiaal verwijderd kan worden zonder het te breken, te beschadigen... , dan mag met dit met eenvoudige handelingen.  
Vermijd stofvorming en stofverspreiding op elk moment van de werken. Bevochtig of fixeer het materiaal.  
Het gebruik van sneldraaiende werktuigen (boormachine, slijpschijf, hogedrukreiniger...) is verboden.  
Zorg voor gepaste persoonlijke beschermingsmiddelen: minimaal FFP3-mondmasker (EN 149), wegwerpoverall met kap (minimaal Cat III, type 5/6), wegwerphandschoenen en overschoenen of afspoelbaar schoeisel.  
Afval: particulieren kunnen dit dubbel en luchtdicht verpakt aanbieden bij hun recyclagepark (raadpleeg de

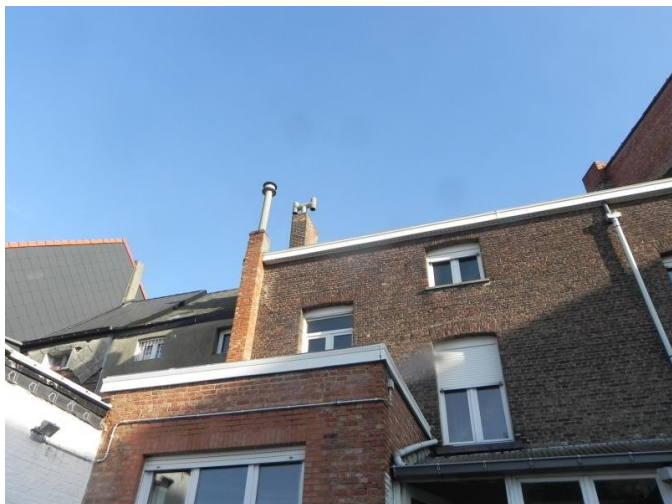
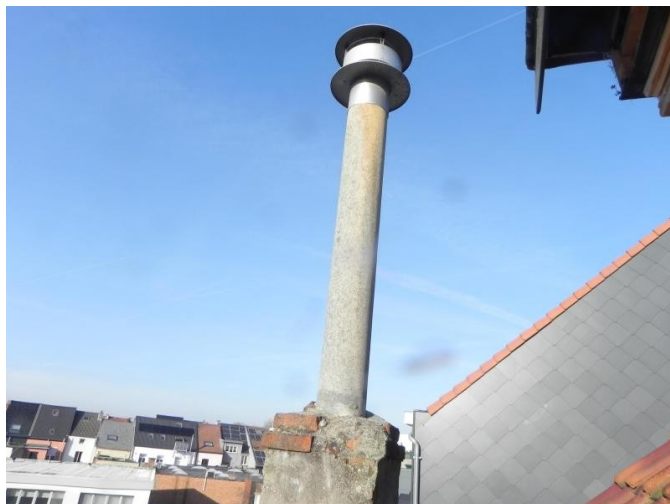
| Eindbeoordeling materiaalrisico | Verhoogd materiaalrisico en/of verhoogde kans op vezelvrijgave |

| Gebondenheid | Categorie 1: hechtgebonden in oorsprong |
| Asbestsoort (vezeltype) | Crocidoliet aanwezig |
| Asbestconcentratie | Laag (< 50%) |
| Afschermingsgraad van het gehele materiaal | Geheel of deels vrij aan de buitenlucht |
| Toestand van het materiaal | Matig beschadigd, matig verweerd |

| Beschrijving | Rookgaskanaal |
| Opmerking | <p>Enkel het zichtbare gedeelte van het rookgaskanaal werd genoteerd bij de hoeveelheid.</p> <p>Het is onduidelijk of de buis doorloopt in de schouw.</p> <p>Het betreft een (ruwe) schatting van de hoeveelheid.</p> |

- Verwijder dit asbestmateriaal zo snel mogelijk. Volg de toestand goed op.
- Voer bijkomende staalname(s) uit.

- Eenvoudige handelingen: mag via doe-het-zelf of door werknemer(s) met opleidingsattest eenvoudige handelingen  
Als dit materiaal verwijderd kan worden zonder het te breken, te beschadigen... , dan mag met dit met eenvoudige handelingen.  
Vermijd stofvorming en stofverspreiding op elk moment van de werken. Bevochtig of fixeer het materiaal.  
Het gebruik van sneldraaiende werktuigen (boormachine, slijpschijf, hogedrukreiniger...) is verboden.  
Zorg voor gepaste persoonlijke beschermingsmiddelen: minimaal FFP3-mondmasker (EN 149), wegwerpovertrek met kap (minimaal Cat III, type 5/6), wegwerphandschoenen en overschoenen of afspoelbaar schoeisel.  
Afval: particulieren kunnen dit dubbel en luchtdicht verpakt aanbieden bij hun recyclagepark (raadpleeg de

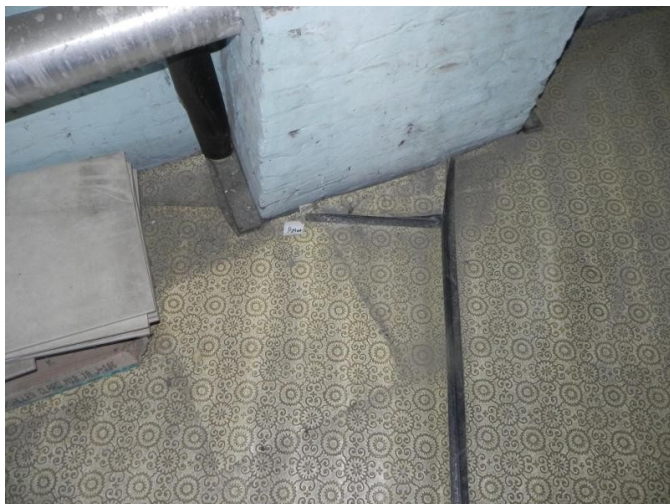
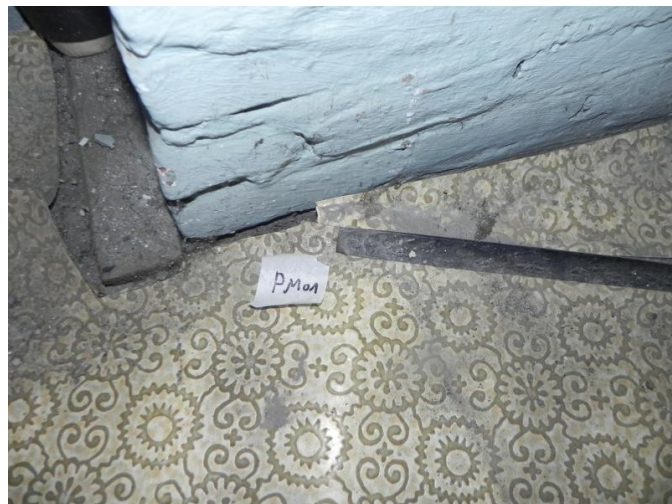
| Eindbeoordeling materiaalrisico | Verhoogd materiaalrisico en/of verhoogde kans op vezelvrijgave |

| Gebondenheid | Categorie 2: niet-hechtgebonden met matrix |
| Asbestsoort (vezeltype) | Alleen chrysotiel |

- Verwijder dit asbestmateriaal zo snel mogelijk. Volg de toestand goed op.

- Hermetische zone (erkend asbestverwijderaar)  
Dit betreft een niet-hechtgebonden asbestmateriaal. Het verwijderen van deze toepassing kan een grote vezelvrijgave tot gevolg hebben. Deze toepassing kan enkel verwijderd worden in een hermetische zone door een erkend asbestverwijderaar.

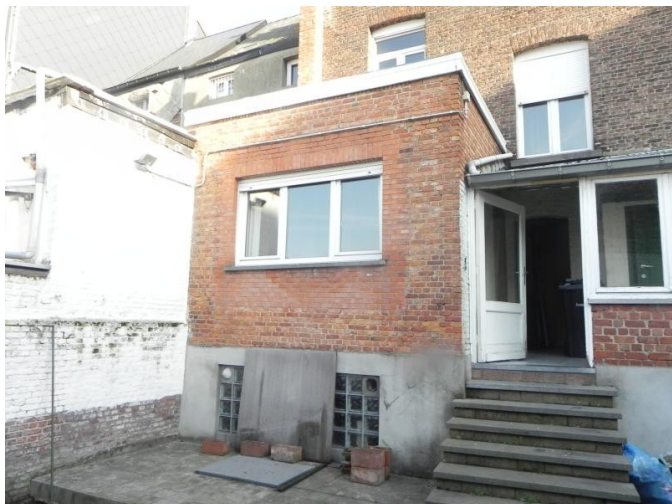
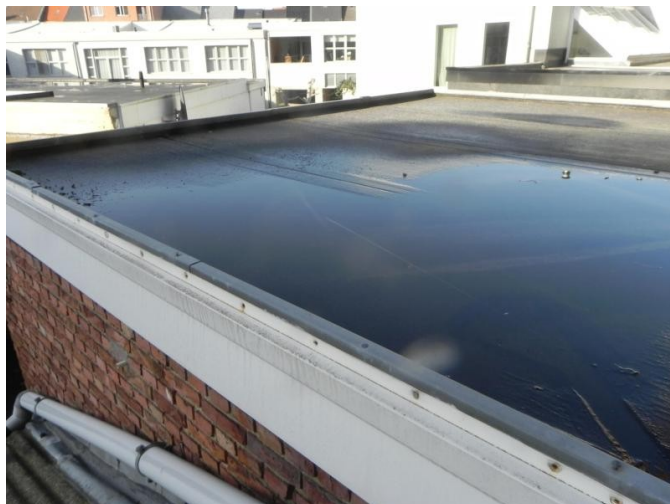
Er werd geen monstername uitgevoerd van deze toepassing. Het is aangewezen alsnog een monstername te laten uitvoeren indien u zekerheid wenst of deze toepassing asbesthoudend is en meer bepaald welke asbestsoort deze bevat. Dit kan namelijk een invloed hebben op de geldigheidsduur van het attest en/of de eindconclusie asbestveilig of niet-asbestveilig. Bij deze toepassing is dit niet altijd mogelijk daar het gevolg van lekschade niet uitgesloten kan worden. Laat deze toepassing het best bemonsteren voorafgaand aan werken.

| Opmerking | Er werd geen monstername uitgevoerd wegens kans op lekschade. |

- Eenvoudige handelingen: mag via doe-het-zelf of door werknemer(s) met opleidingsattest eenvoudige handelingen  
Als dit materiaal verwijderd kan worden zonder het te breken, te beschadigen... , dan mag met dit met eenvoudige handelingen echter alleen door werknemers met een opleidingsattest.  
Vermijd stofvorming en stofverspreiding op elk moment van de werken. Bevochtig of fixeer het materiaal.  
Het gebruik van sneldraaiende werktuigen (boormachine, slijpschijf, hogedrukreiniger...) is verboden.  
Zorg voor gepaste persoonlijke beschermingsmiddelen: minimaal FFP3-mondmasker (EN 149), wegwerpovertuig met kap (minimaal Cat III, type 5/6), wegwerphandschoenen en overschoenen of afspoelbaar schoeisel.

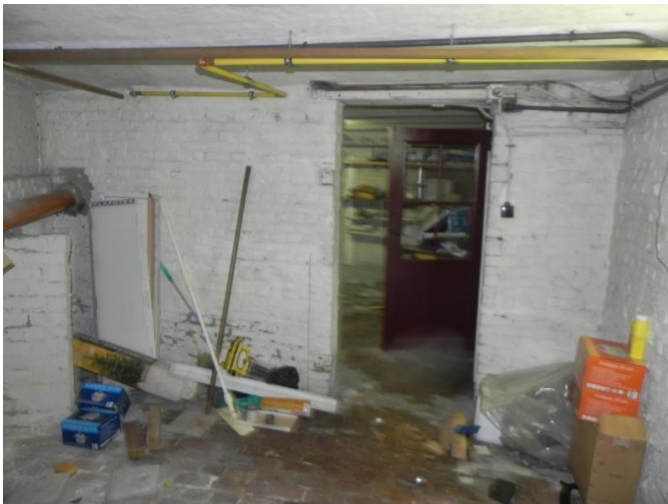
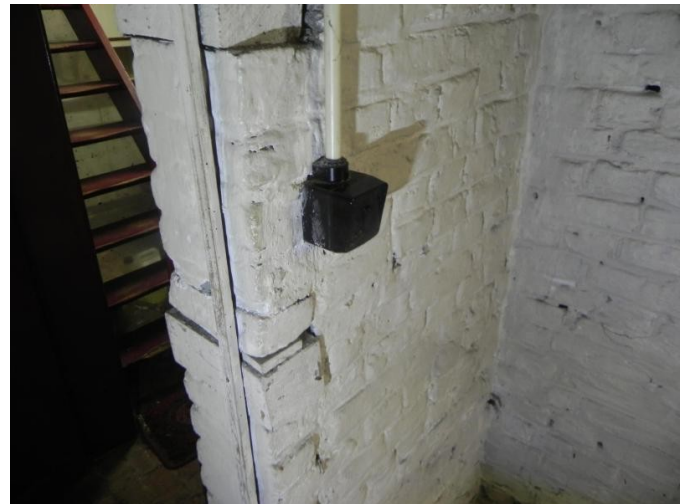
| Opmerking | <p>Het betreft al het oud elektrisch (schakel)materieel van bakeliet (bvb; schakelaars/klemmendozen/stopcontacten/lamphouders...) Het betreft een ruwe schatting van de hoeveelheid.</p> <p>Het nemen van een monster was niet mogelijk daar er steeds een beschadiging nodig is. Aangezien deze toepassing dient voor de elektrische installatie is er dan een kans op elektrocutie.</p> |

- Eenvoudige handelingen: mag via doe-het-zelf of door werknemer(s) met opleidingsattest eenvoudige handelingen  
Als dit materiaal verwijderd kan worden zonder het te breken, te beschadigen... , dan mag met dit met eenvoudige handelingen.  
Vermijd stofvorming en stofverspreiding op elk moment van de werken. Bevochtig of fixeer het materiaal.  
Het gebruik van sneldraaiende werktuigen (boormachine, slijpschijf, hogedrukreiniger...) is verboden.  
Zorg voor gepaste persoonlijke beschermingsmiddelen: minimaal FFP3-mondmasker (EN 149), wegwerpovertuig met kap (minimaal Cat III, type 5/6), wegwerphandschoenen en overschoenen of afspoelbaar schoeisel.

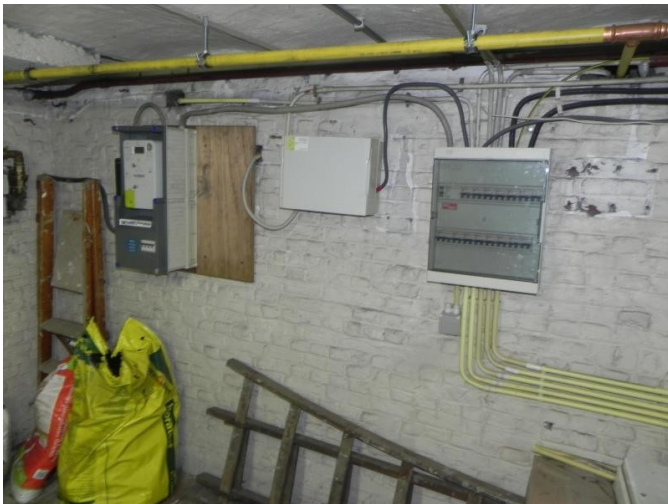
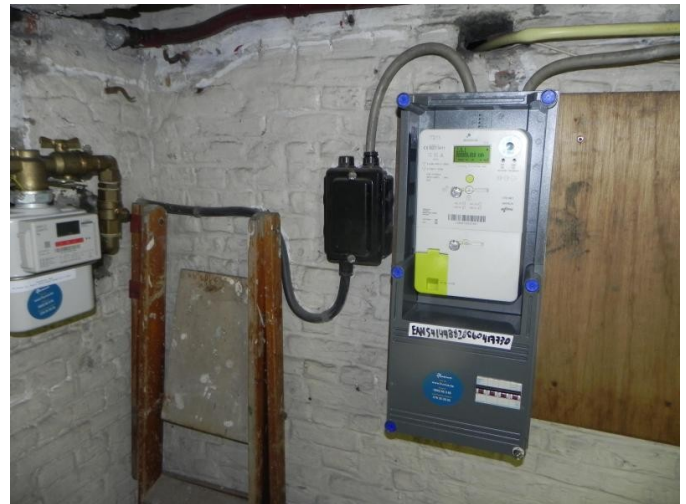
| Opmerking | <p>Het betreft het oud elektrisch materieel van bakeliet (Tellers netbeheerder) Het betreft een ruwe schatting van de hoeveelheid.</p> <p>Daar deze toepassing eigendom is van de netbeheerder is het niet mogelijk een monstername uit te voeren.</p> |

- Eenvoudige handelingen: mag via doe-het-zelf of door werknemer(s) met opleidingsattest eenvoudige handelingen  
Als dit materiaal verwijderd kan worden zonder het te breken, te beschadigen... , dan mag met dit met eenvoudige handelingen.  
Vermijd stofvorming en stofverspreiding op elk moment van de werken. Bevochtig of fixeer het materiaal.  
Het gebruik van sneldraaiende werktuigen (boormachine, slijpschijf, hogedrukreiniger...) is verboden.  
Zorg voor gepaste persoonlijke beschermingsmiddelen: minimaal FFP3-mondmasker (EN 149), wegwerpoverall met kap (minimaal Cat III, type 5/6), wegwerphandschoenen en overschoenen of afspoelbaar schoeisel.
