# Asbestinventarisatetest

Kwakkelenberg 60/2, 2570 Duffel

Attestnummer : **20260206-000236.000**

Uitgegeven op : **06.02.2026**

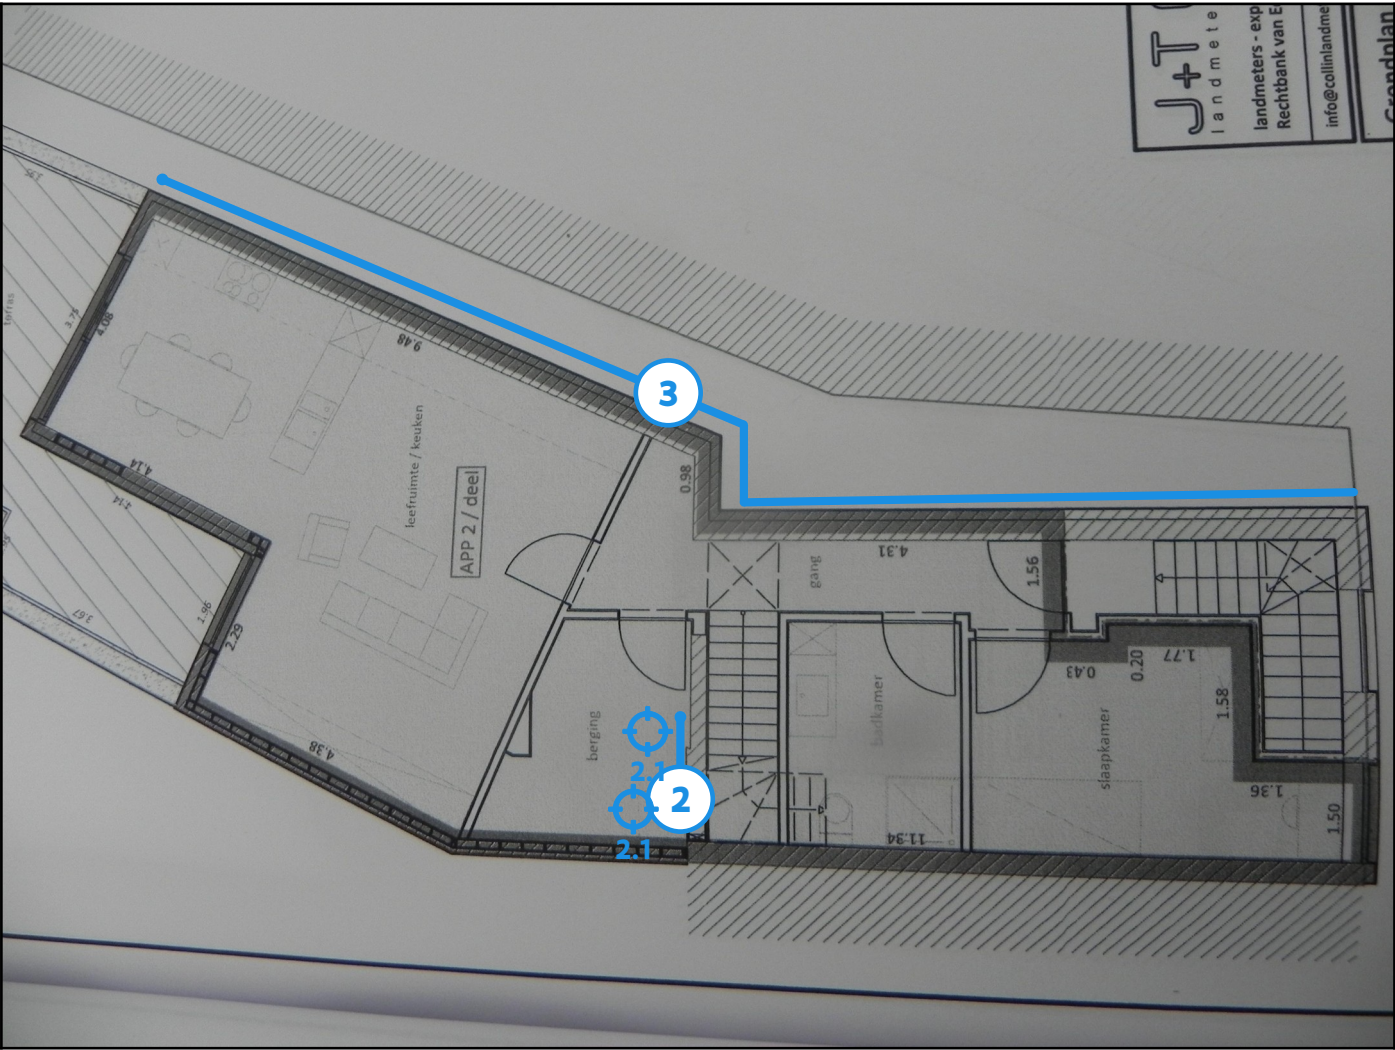
# Plan 1.1: DSCN7873

| Beschrijving | Type | Actie |
|---|---|---|
| 2. Cementlaag in berging | Geen asbest | - |
| 2.1 Code: MM01 | Mengmonster | - |
| 3. Shingles tegen zijgevel | Geen asbest | - |

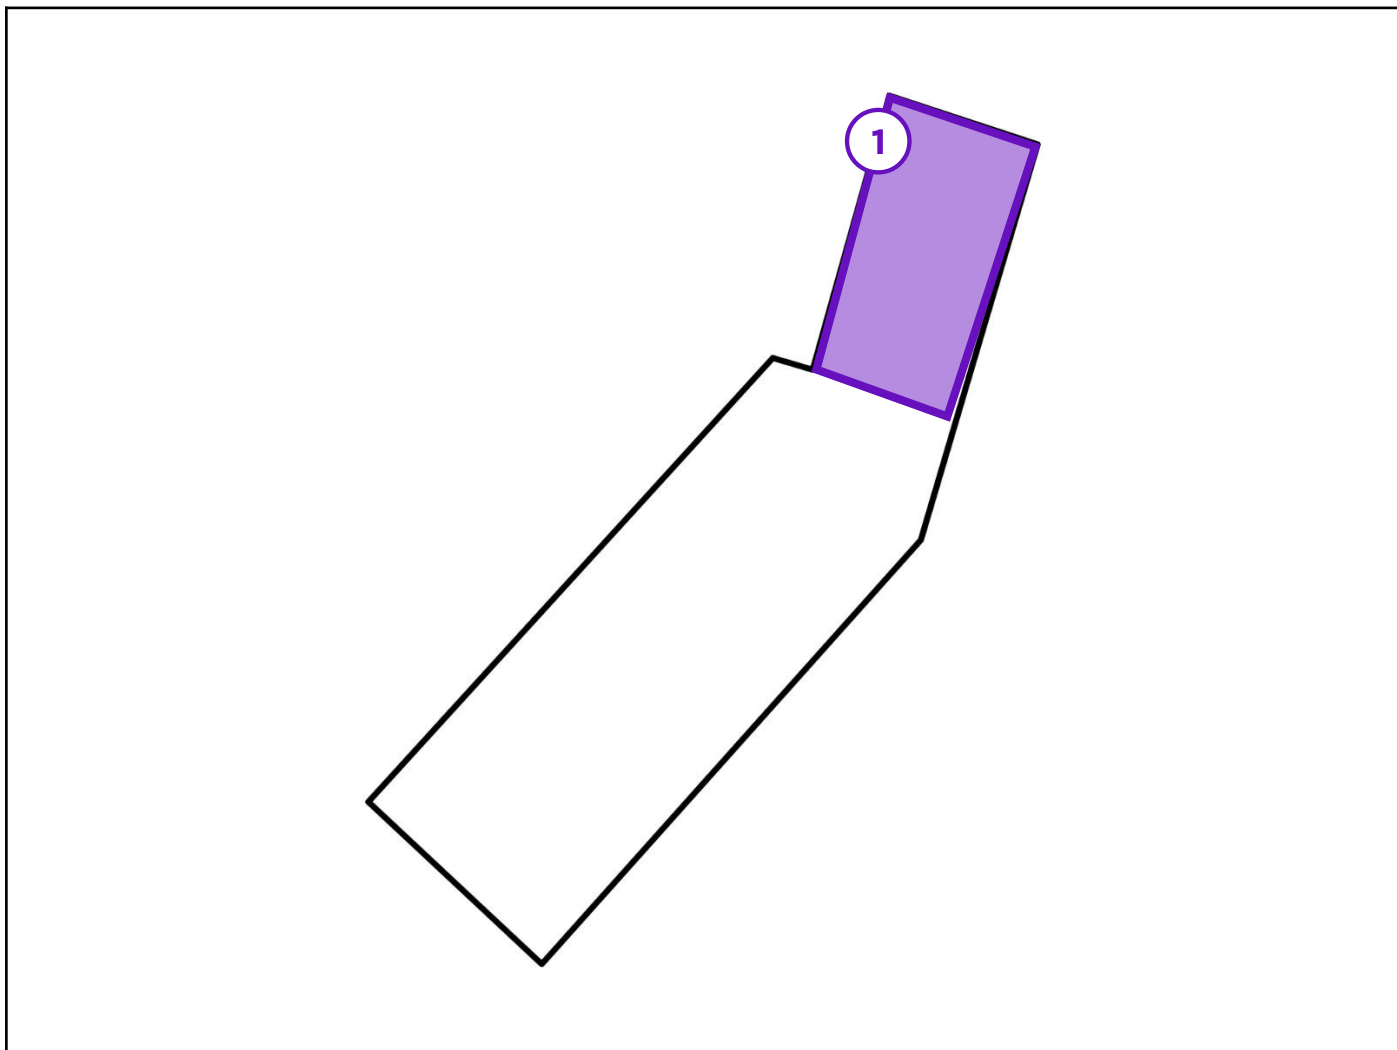
## Plan 1.3: Daken

| Beschrijving | Type | Actie |
|---|---|---|
| 1. Onderdak (dak hoger dan 3,5m) | Beperking | - |

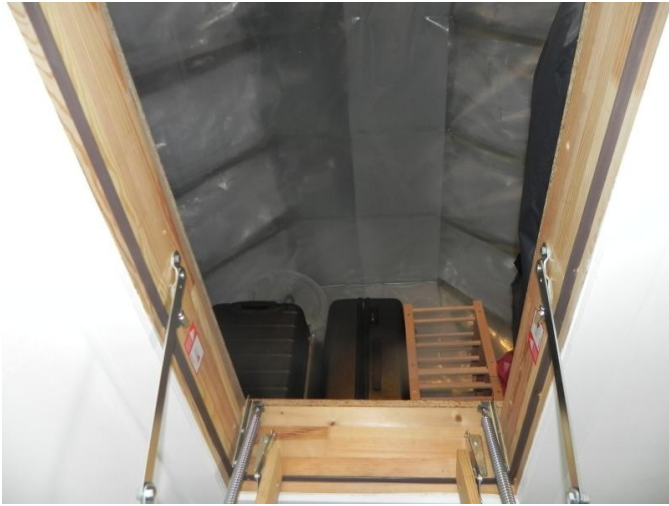
Situeringsfoto

### Tijdelijke beperking

**Reden:** Het te onderzoeken materiaal situeert zich hoger dan 3,50 m te rekenen vanaf een veilige ondergrond

**Uitleg van de asbestdeskundige:** Het onderdak van de woning bevindt zich op meer dan 3.5m te rekenen vanaf een veilige ondergrond en kan vanwege de afwerking langs de binnenzijde niet visueel worden nagekeken.

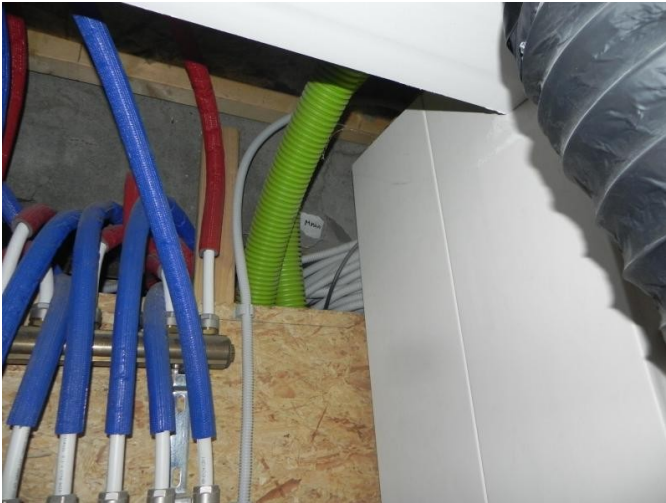
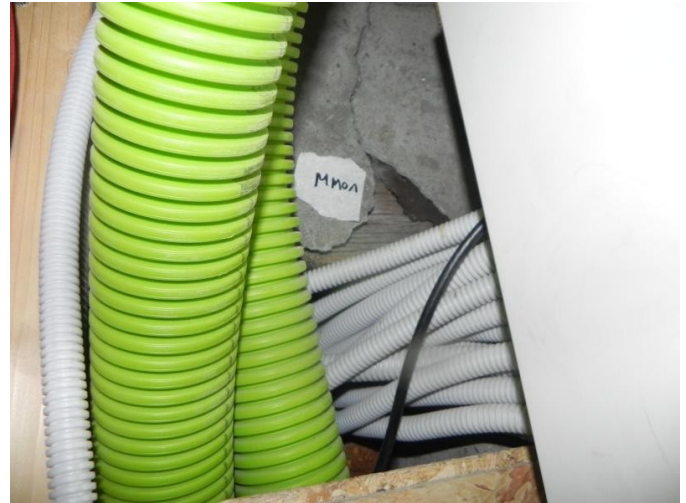
## Fiche 2: Cementlaag in berging

Geen asbest

| # | Type | Referentie | Resultaat |
|---|---|---|---|
| 2.1 | Mengmonster | MM01 | Geen asbest |

| Opmerking | Het betreft een ruwe schatting van de hoeveelheid. (enkel het zichtbare gedeelte werd genoteerd bij de hoeveelheid) |

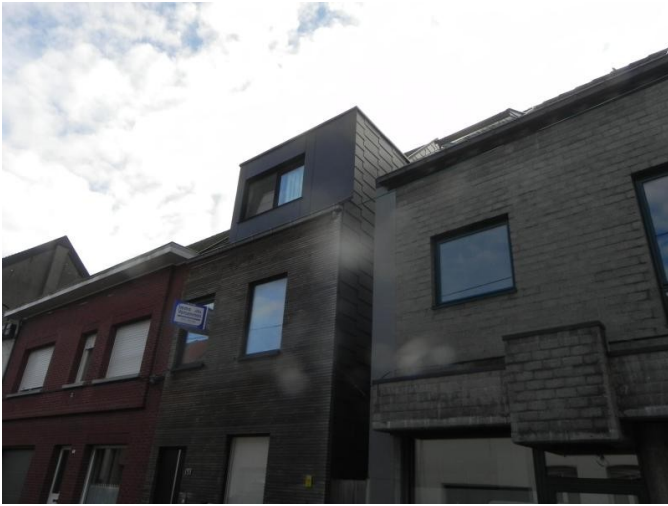
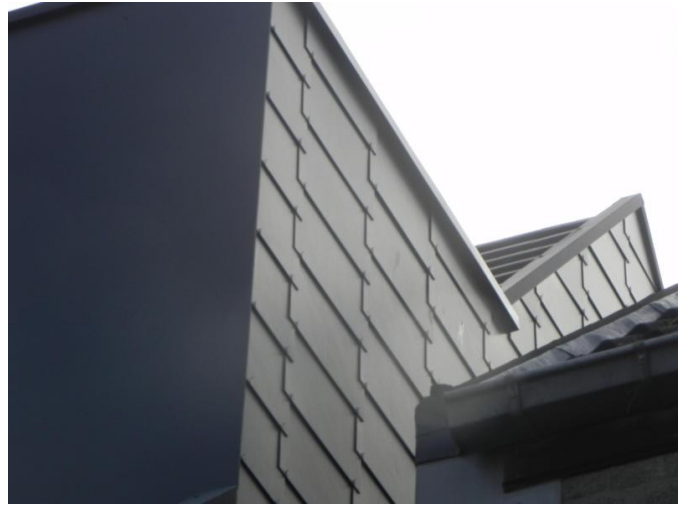
## Fiche 3: Shingles tegen zijgevel

Geen asbest

| Opmerking | De shingles tegen de zijgevel werden vernieuwd na 2017. |

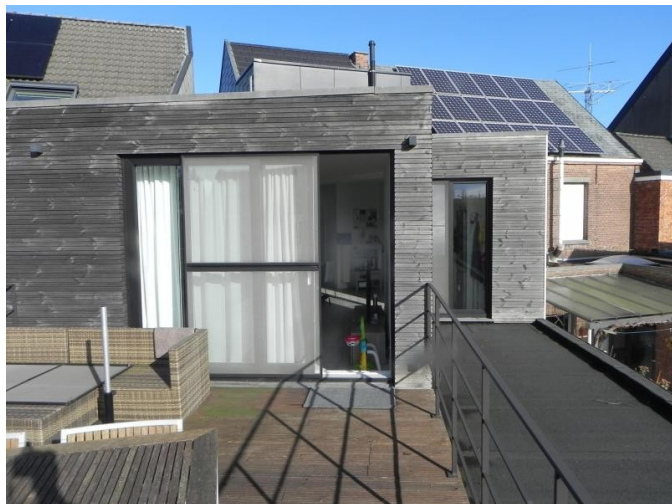
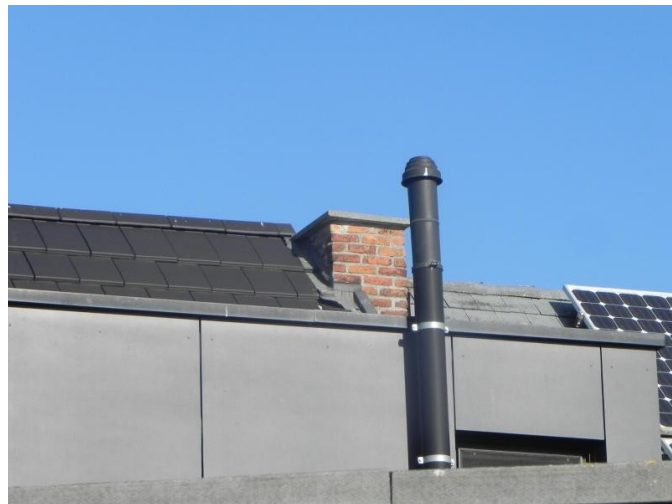
### Fiche 4: Rookgaskanalen niet verdacht

| Beschrijving | Notitie | Terug te vinden op plannen |
|---|---|---|
| Fiche 4: Rookgaskanalen niet verdacht | De gebruikte rookgaskanalen zijn niet asbestverdacht. | - |

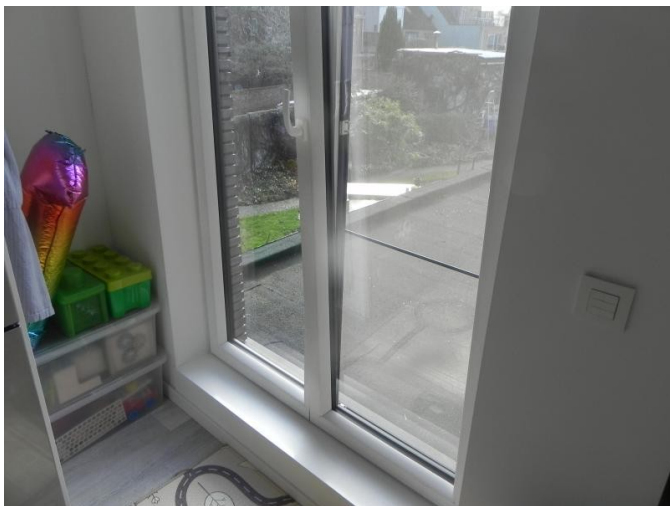
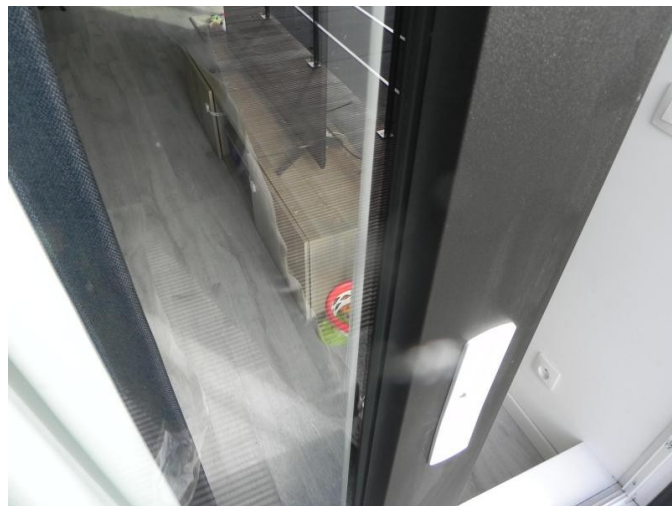
## Fiche 5: Siliconen aan ramen en/of deuren

| Beschrijving | Notitie | Terug te vinden op plannen |
|---|---|---|
| Fiche 5: Siliconen aan ramen en/of deuren | De ramen en/of deuren zijn opgespoten met niet verdachte mastiek/kit.<br><br>Betreft alle ramen en deuren van het appartement. | - |

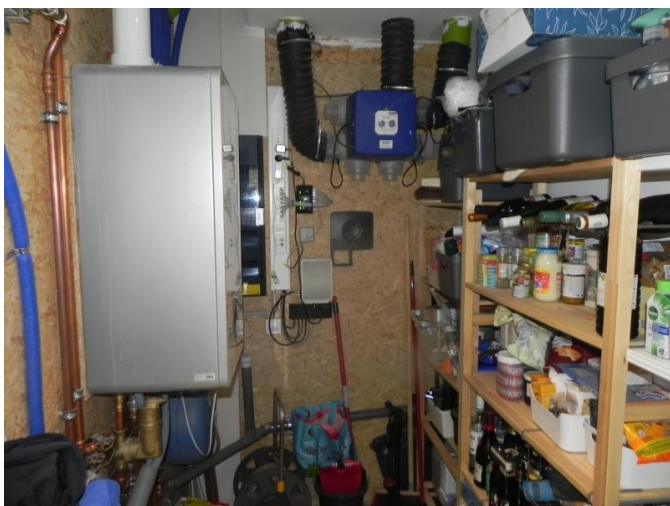
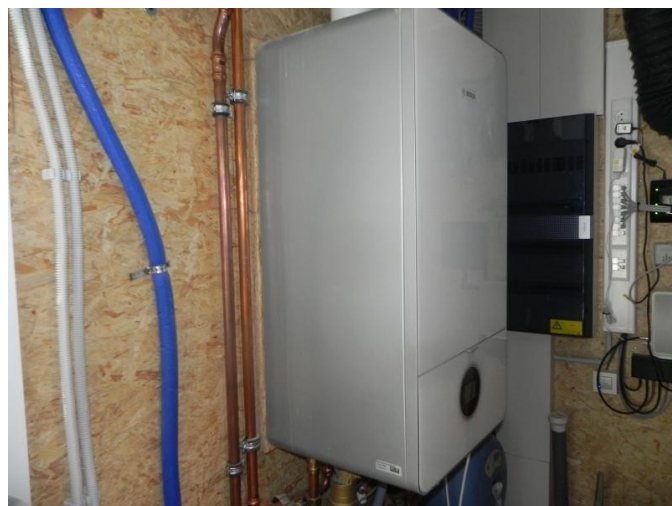
## Fiche 6: Materialen aan de stookketel niet aanwezig

| Beschrijving | Notitie | Terug te vinden op plannen |
|---|---|---|
| Fiche 6: Materialen aan de stookketel niet aanwezig | Er werden geen verdachte toepassingen aan de stookketel vastgesteld. | - |

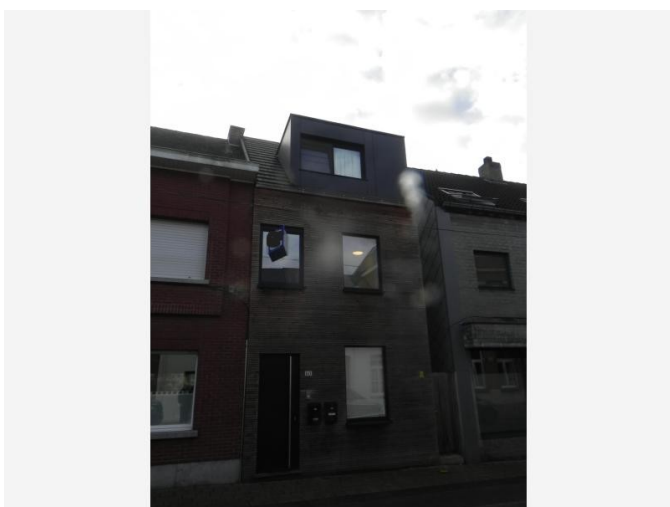
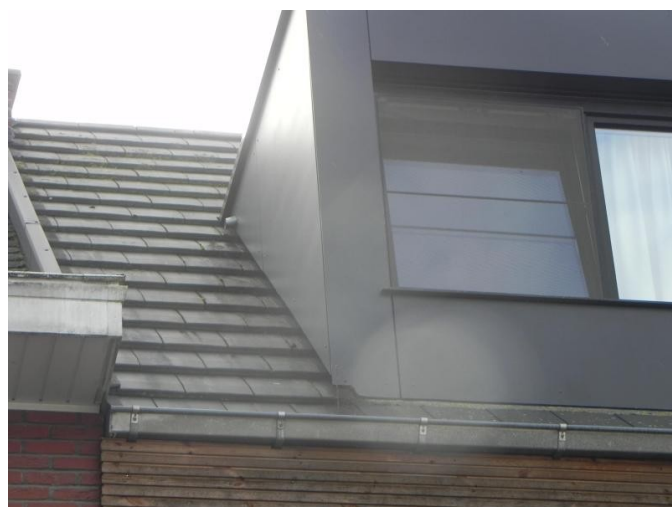
## Fiche 7: Dakbedekking (pannen) niet verdacht

| Beschrijving | Notitie | Terug te vinden op plannen |
|---|---|---|
| Fiche 7: Dakbedekking (pannen) niet verdacht | Het dak werd vernieuwd na 2016. | - |

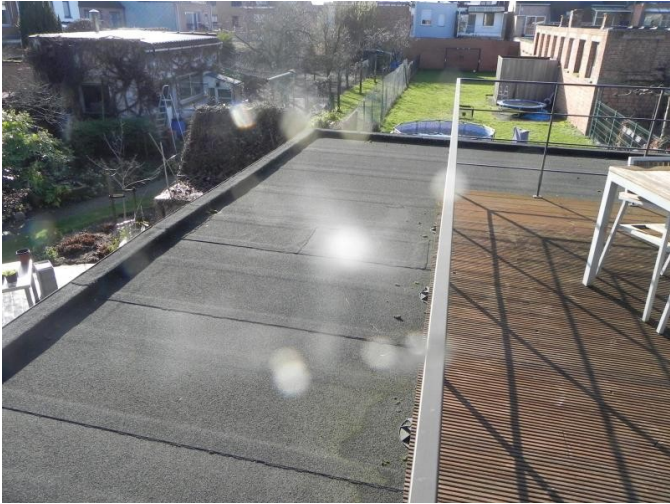
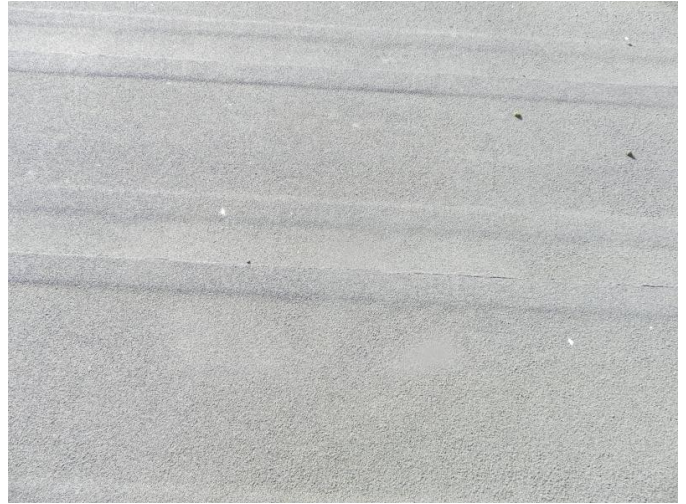
## Fiche 8: Dakbedekking (roofing) niet verdacht

| Beschrijving | Notitie | Terug te vinden op plannen |
|---|---|---|
| Fiche 8: Dakbedekking (roofing) niet verdacht | De roofing werd na 2016 volledig vernieuwd. | - |

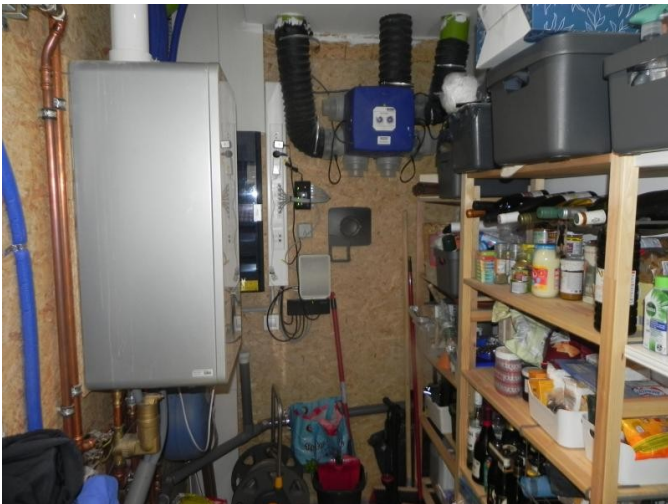
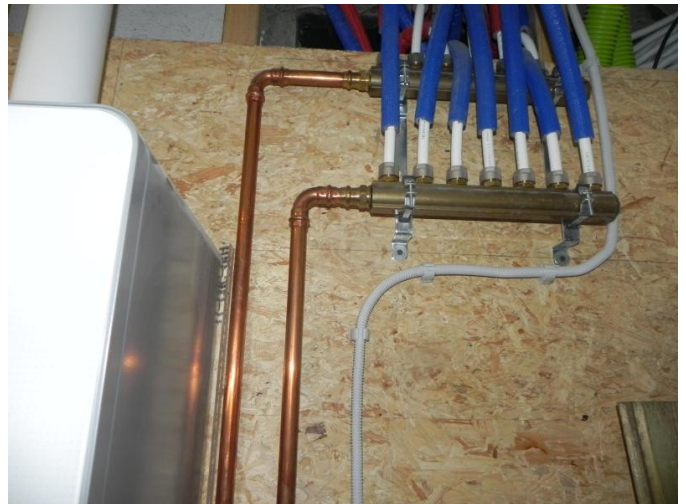
## Fiche 11: Leidingisolatie niet aanwezig

| Beschrijving | Notitie | Terug te vinden op plannen |
|---|---|---|
| Fiche 11: Leidingisolatie niet aanwezig | Er is geen isolatiemateriaal rond de leidingen aangebracht. | - |
