# Asbestinventarisatetest

Hertstraat 26, 2860 Sint-Katelijne-Waver  
Gemeenschappelijke delen

Attestnummer : 20231225-000010.000

Uitgegeven op : 25.12.2023

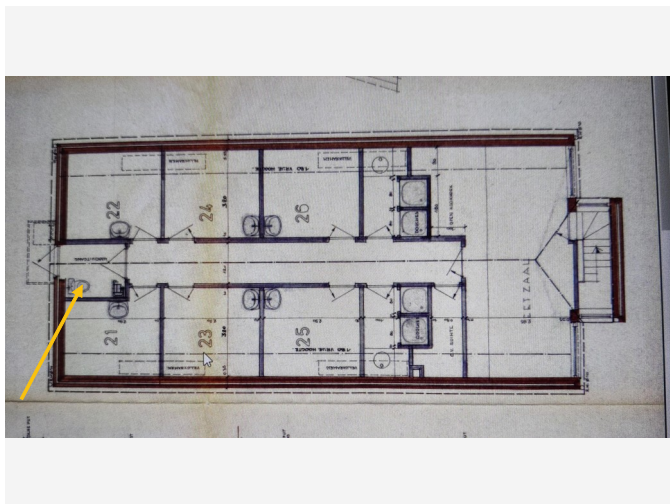
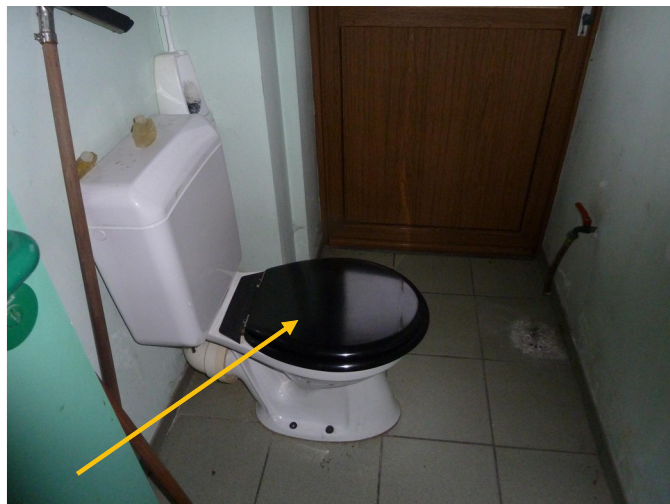
Het asbestmateriaal valt onder de mijlpaal van 2040.

Zorgvuldig beheren

| Eindbeoordeling materiaalrisico | Zeer laag materiaalrisico en/of zeer lage kans op vezelvrijgave |

| Toestand van het materiaal | Onbeschadigd, niet verweerd |

| Beschrijving | bakeliet |

- Zorg voor een veilig beheer. Vermijd het beschadigen van het asbestmateriaal. Controleer de toestand jaarlijks op wijzigingen.

- Eenvoudige handelingen: mag via doe-het-zelf of door werknemer(s) met opleidingsattest eenvoudige handelingen  
er is geen risico op vezelvrijgave indien met de nodige voorzichtigheid de toepassing wordt verwijderd

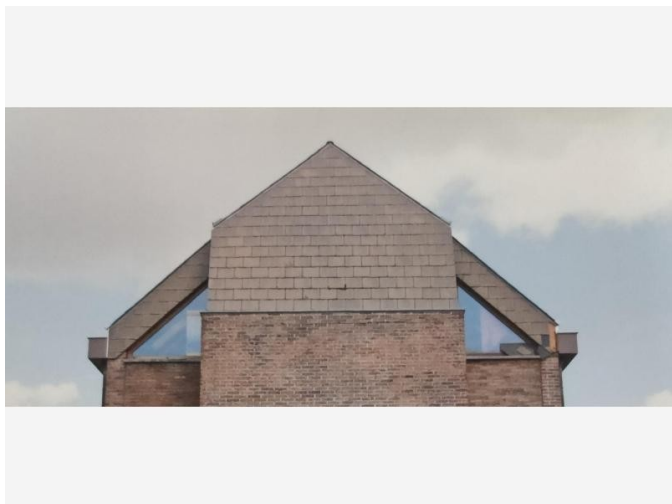
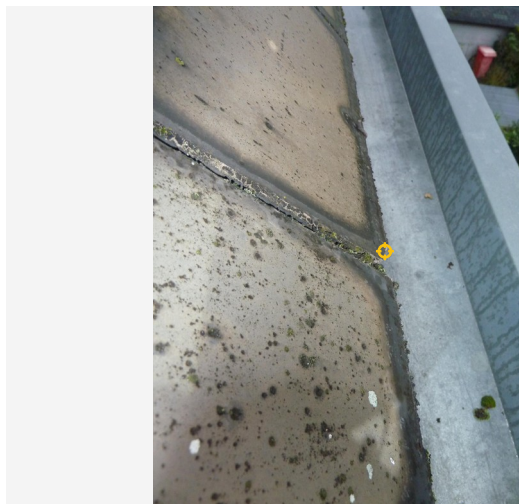
Het asbestmateriaal valt onder de mijlpaal van 2040.

Zorgvuldig beheren

| Eindbeoordeling materiaalisico | Laag materiaalisico en/of verlaagde kans op vezelvrijgave |

| Toestand van het materiaal | Licht beschadigd, licht verweerd. Intact materiaal type Pical – asbestboard of categorie III 'gebondenheid' |

| # | Type | Referentie | Resultaat |
|---|---|---|---|
| 2.1 | Puntmonster | S17 | Chrysotiel |

| Beschrijving | dakleien |

- Zorg voor een veilig beheer en verwijder dit asbestmateriaal wanneer het bij werken eenvoudig bereikbaar wordt. Controleer de toestand jaarlijks op wijzigingen.

- Eenvoudige handelingen: enkel door erkend asbestverwijderaar gelet op de toestand van de leien (licht verweerd) en de aanzienlijke hoeveelheid leien en de hoogte is een professionele aanpak van verwijdering noodzakelijk.

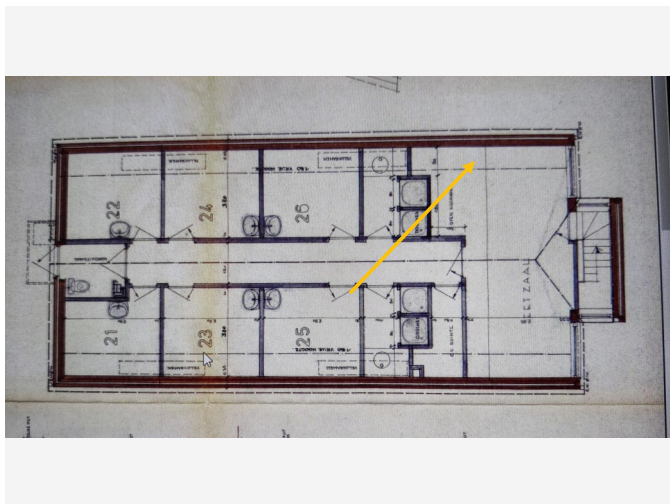
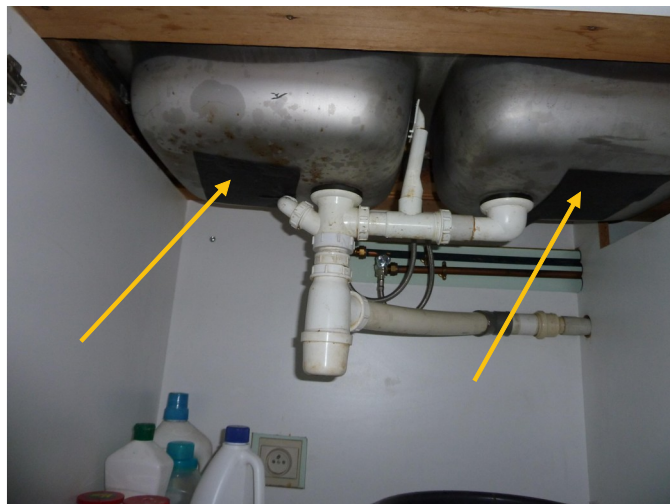
Het asbestmateriaal valt onder de mijlpaal van 2040.

Zorgvuldig beheren

| Eindbeoordeling materiaalrisico | Zeer laag materiaalrisico en/of zeer lage kans op vezelvrijgave |

| Toestand van het materiaal | Onbeschadigd, niet verweerd |

| Beschrijving | geluidsplaat onder spoelbak |

- Zorg voor een veilig beheer. Vermijd het beschadigen van het asbestmateriaal. Controleer de toestand jaarlijks op wijzigingen.

- Eenvoudige handelingen: mag via doe-het-zelf of door werknemer(s) met opleidingsattest eenvoudige handelingen met voorzichtigheid kan deze toepassing eenvoudig en zonder schade worden verwijderd

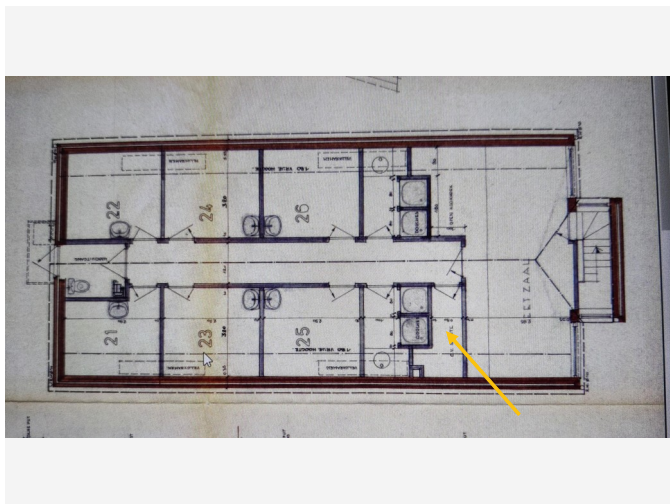
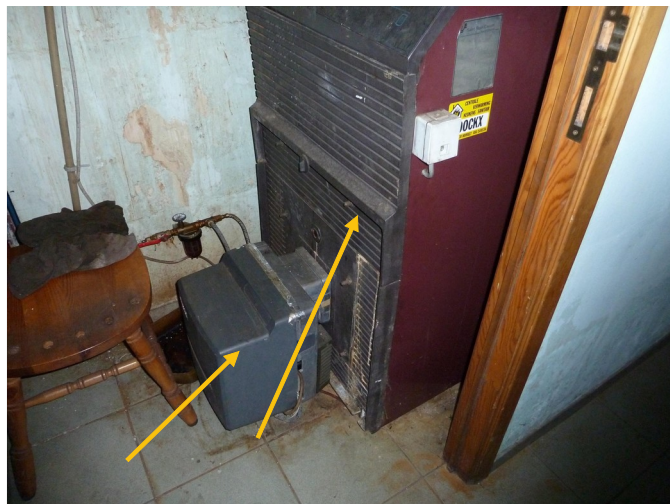
Het asbestmateriaal valt onder de mijlpaal van 2040.

Zorgvuldig beheeren

| Eindbeoordeling materiaalrisico | Zeer laag materiaalrisico en/of zeer lage kans op vezelvrijgave |

| Toestand van het materiaal | Onbeschadigd, niet verweerd |

| Beschrijving | afdekplaat verwarmingsketel |

- Zorg voor een veilig beheer. Vermijd het beschadigen van het asbestmateriaal. Controleer de toestand jaarlijks op wijzigingen.

- Eenvoudige handelingen: enkel door erkend asbestverwijderaar thans is de binnenzijde niet te beoordelen zodat enige omzichtigheid is aangewezen bij eventuele sanering

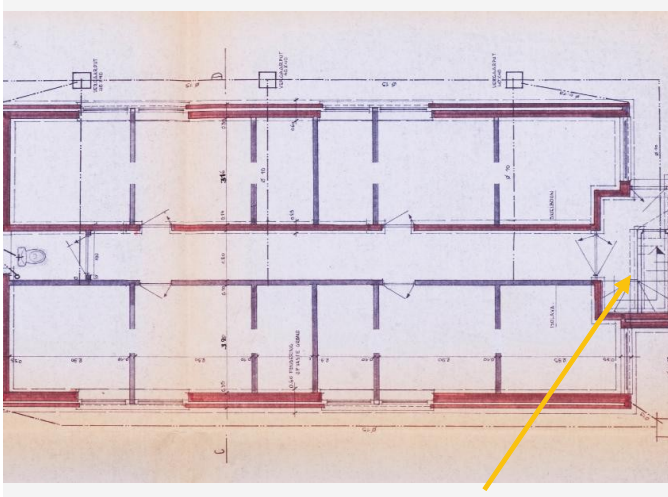
**Reden:** hoogte en water

**Uitleg van de asbestdeskundige:** de hoogte van de kruipruimte is 1,20 meter en bovendien staat er in de kruipruimte 30 cm water.

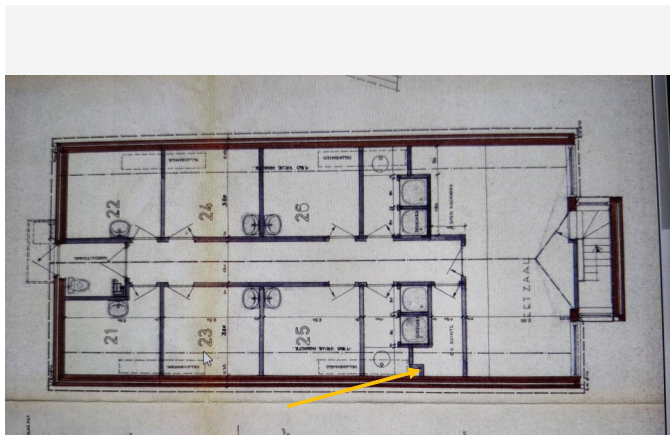
**Reden:** Er is geen volledige risicobeoordeling mogelijk

**Uitleg van de asbestdeskundige:** er is geen toegangsmogelijk zodat de binnenzijde niet inspecteerbaar is

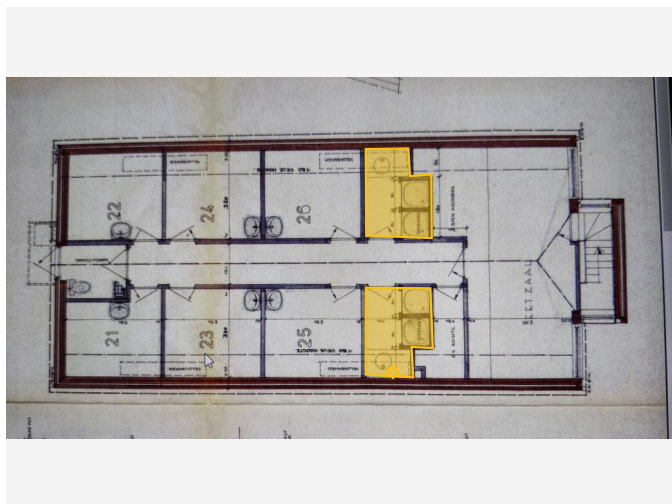
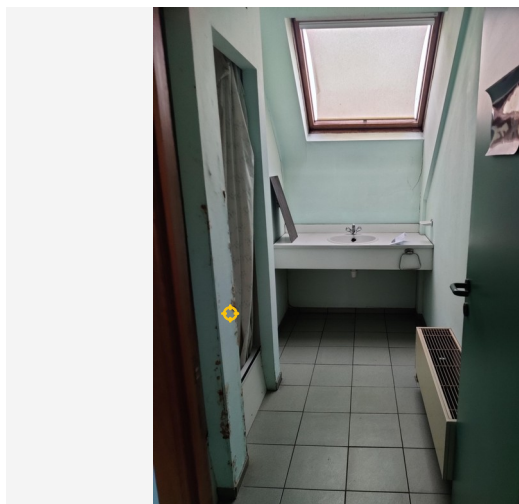
Geen asbest

| # | Type | Referentie | Resultaat |
|---|---|---|---|
| 7.1 | Mengmonster | S18 | Geen asbest |

| Beschrijving | muurpleister gemeenschappelijke douches |

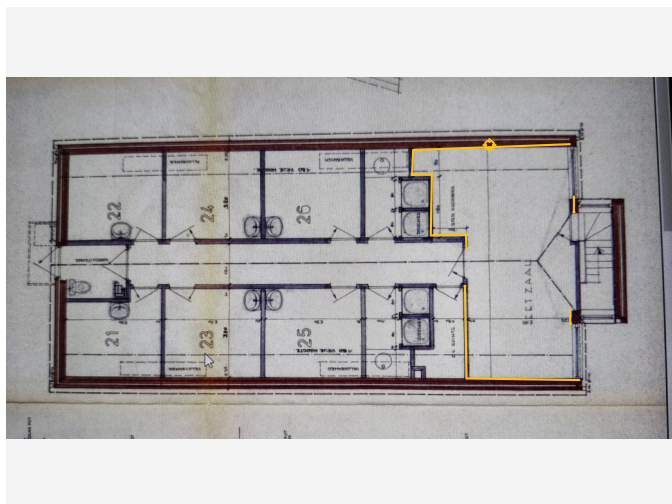
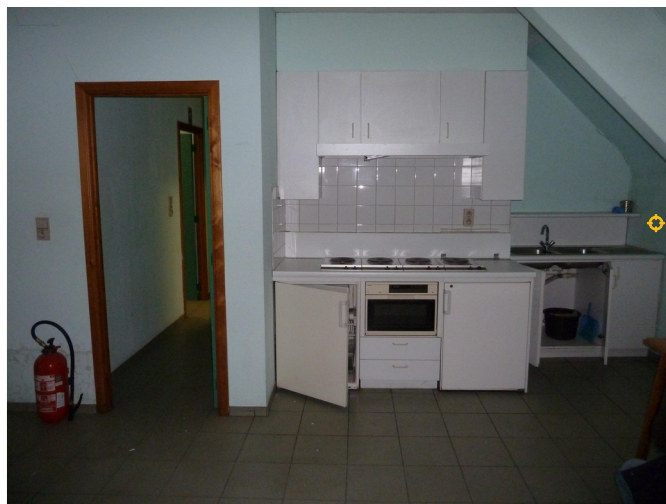
Geen asbest

| # | Type | Referentie | Resultaat |
|---|---|---|---|
| 8.1 | Mengmonster | S15 | Geen asbest |

| Beschrijving | muur gemeenschappelijke keuken/eetzaal |

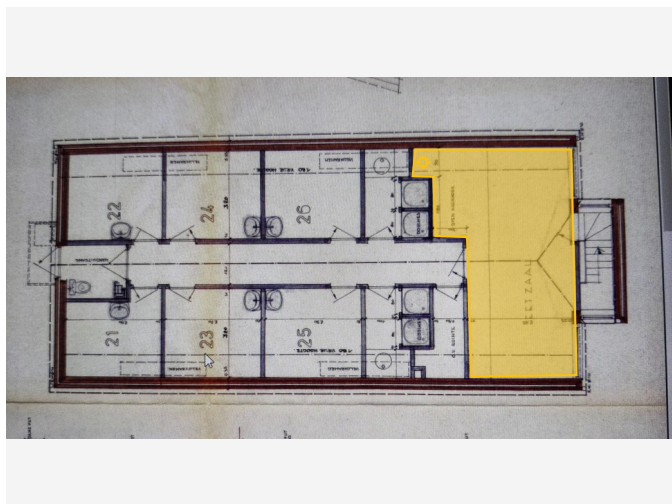
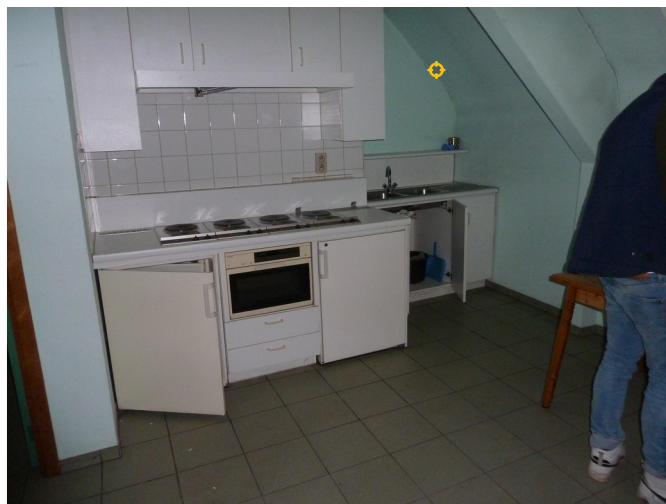
Geen asbest

| # | Type | Referentie | Resultaat |
|---|---|---|---|
| 9.1 | Mengmonster | S16 | Geen asbest |

| Beschrijving | plafondpleister keuken/eetzaal |

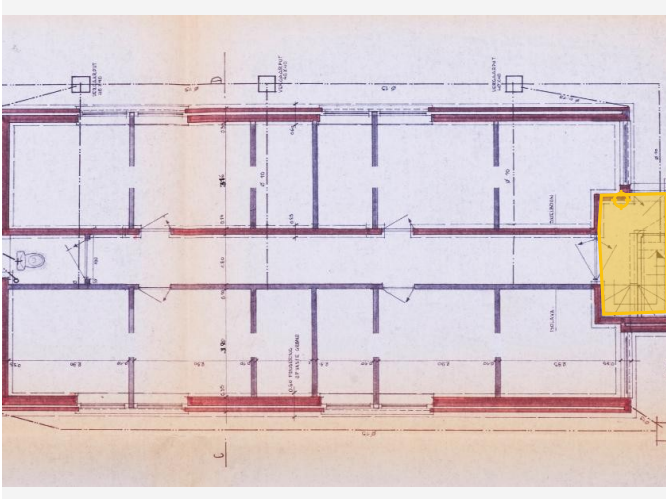
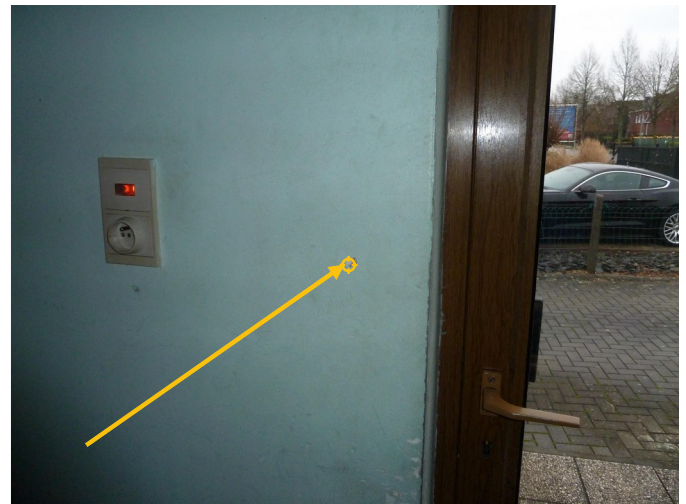
## Fiche 10: muurpleister traphal

Geen asbest

| # | Type | Referentie | Resultaat |
|---|---|---|---|
| 10.1 | Mengmonster | S3 | Geen asbest |

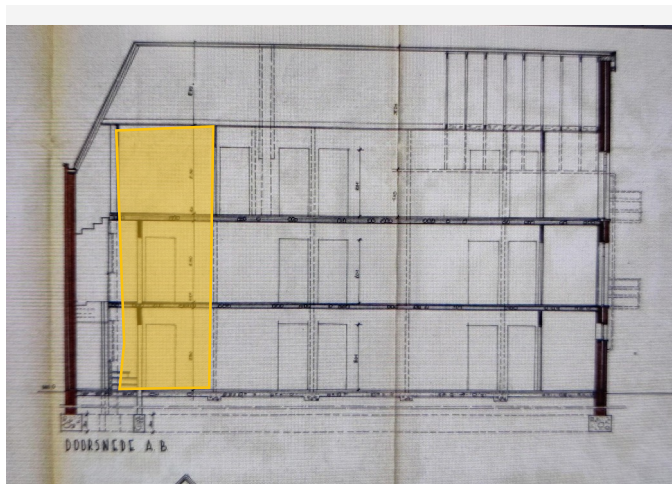
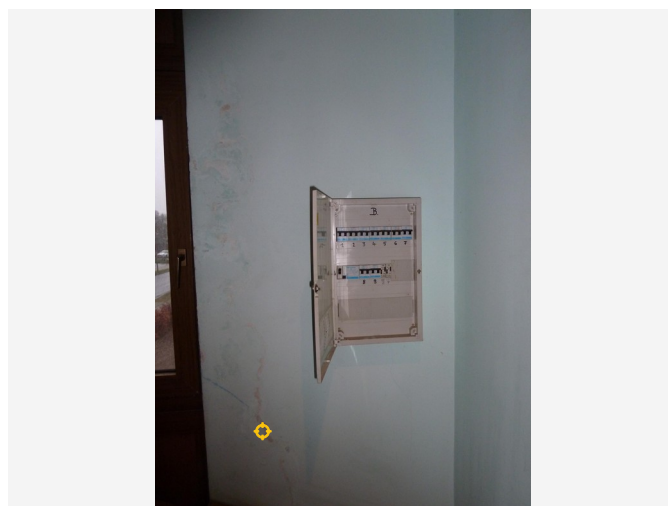
## Fiche 11: muurpleister traphal

Geen asbest

| # | Type | Referentie | Resultaat |
|---|---|---|---|
| 11.1 | Mengmonster | S11 | Geen asbest |

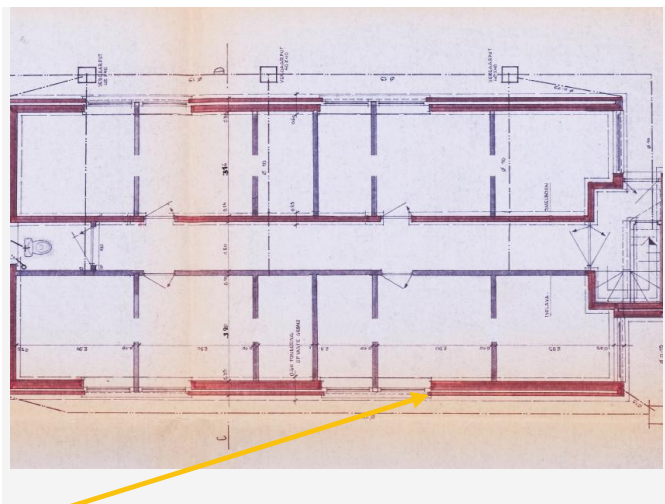
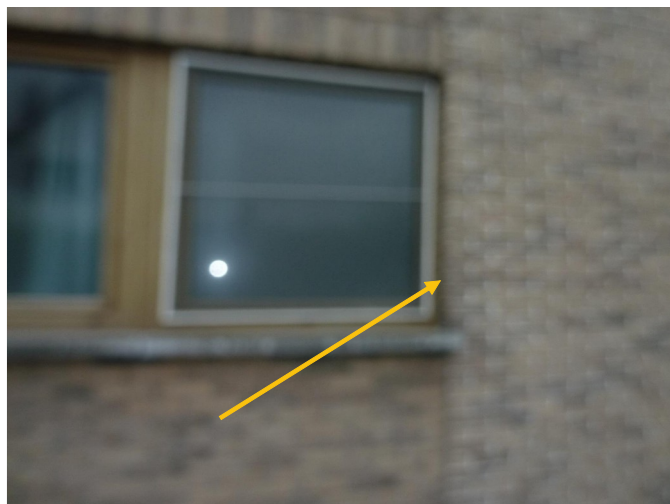
Geen asbest

| # | Type | Referentie | Resultaat |
|---|---|---|---|
| 12.1 | Puntmonster | S20 | Geen asbest |

| Beschrijving | mastiek |

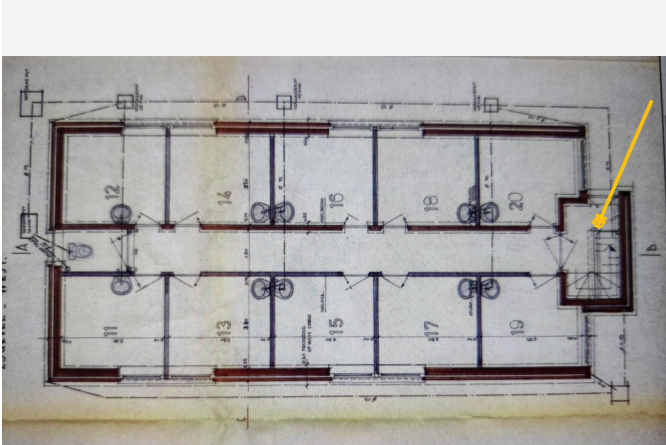
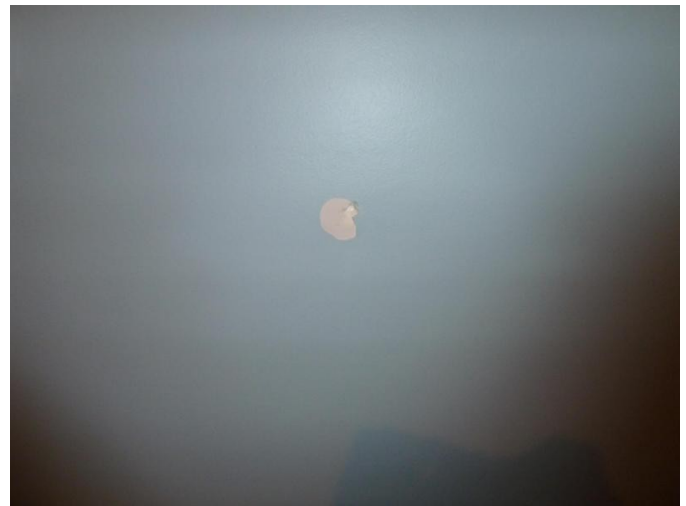
## Fiche 13: pleisterwerk plafond hal

Geen asbest

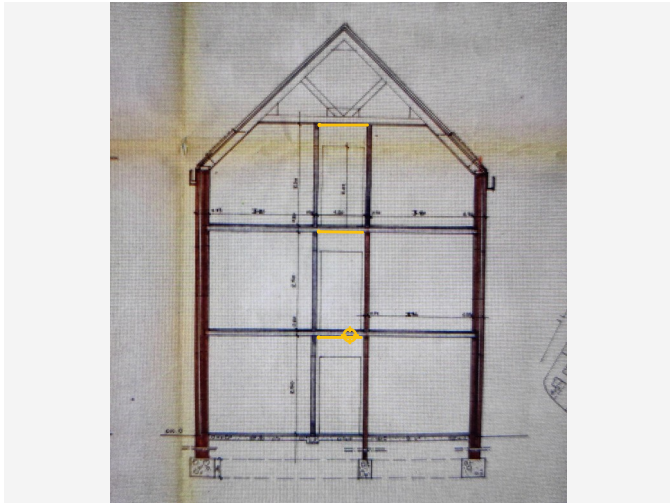
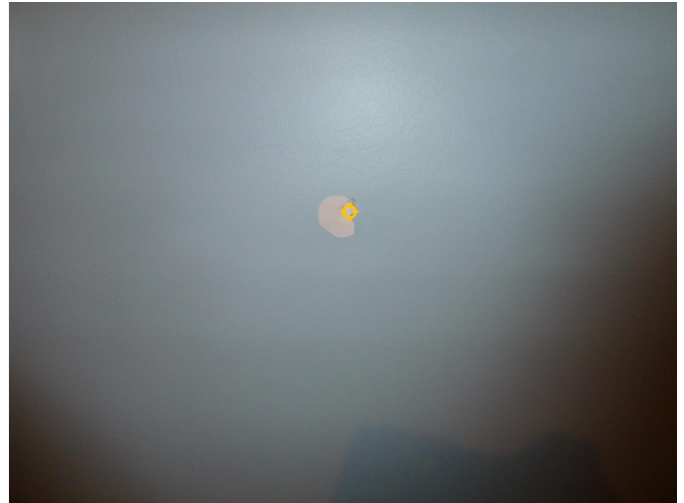
## Fiche 14: plafondpleister traphal

Geen asbest
