# Asbestinventarisat attest

Mechelsesteenweg 274/12, 2860 Sint-Katelijne-Waver

Attestnummer : **20260212-000234.000**

Uitgegeven op : **12.02.2026**

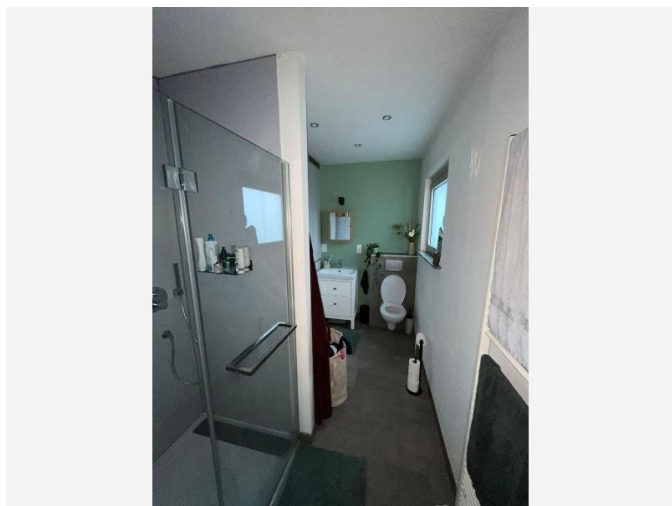
Situeringfoto

De gebruikte tegellijm van plinten, wand- en/of vloertegels kan asbest bevatten, het betreft een niet-destructief onderzoek, daardoor kon deze niet visueel vastgesteld, beoordeeld en bemonsterd worden.

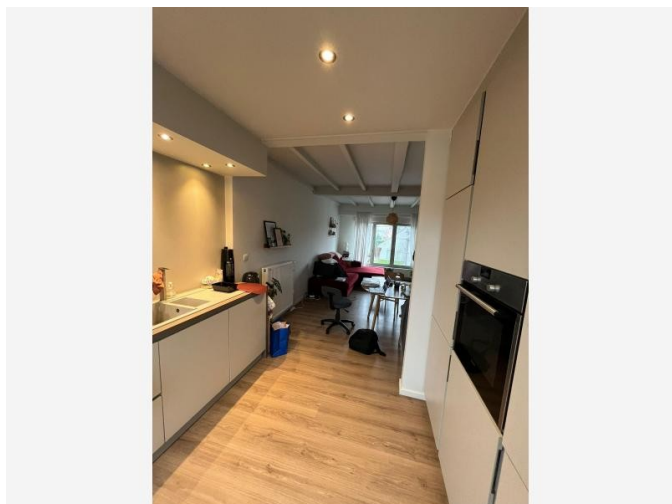
*Situeringsfoto*

Dit asbestattest werd opgemaakt na een volledige rondgang ter plaatse van het inspectiegebied. Conform het inspectieprotocol werden de, op het moment van de controle, waarneembare asbestverdachte materialen en/of ruimtes opgenomen in dit asbestattest. De overige materialen waren niet waarneembaar, niet verdacht of werden beschreven in een beperkings- of adviesfiche.

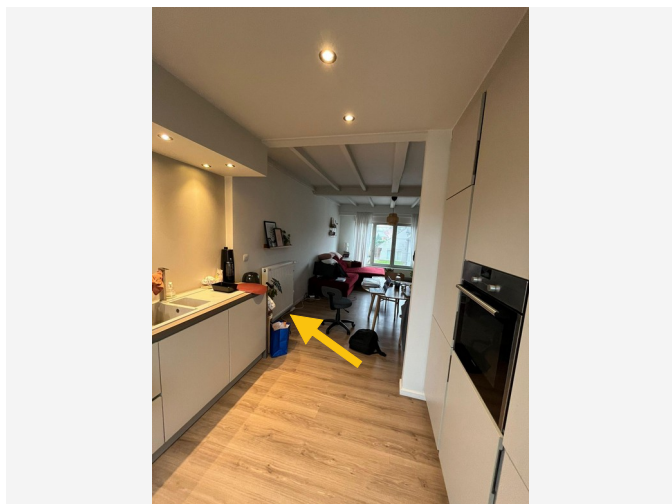
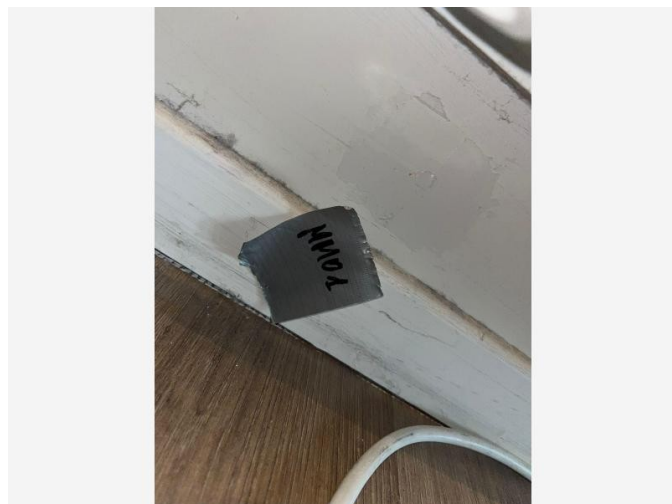
## Fiche 3: Pleisterwerk aan muren

Geen asbest

| # | Type | Referentie | Resultaat |
|---|---|---|---|
| 3.1 | Mengmonster | MM01 | Geen asbest |

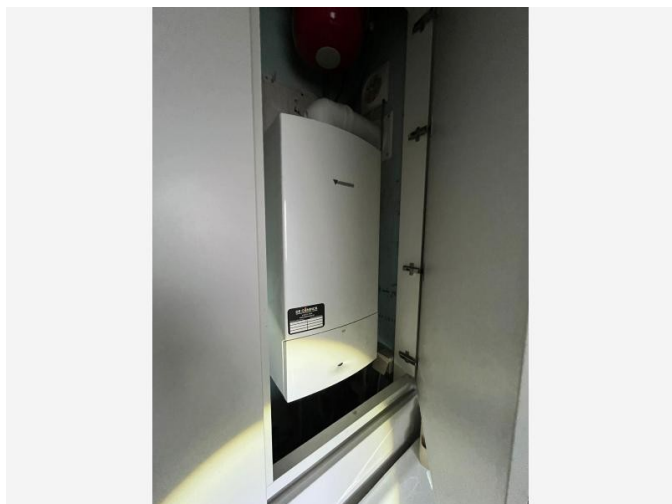
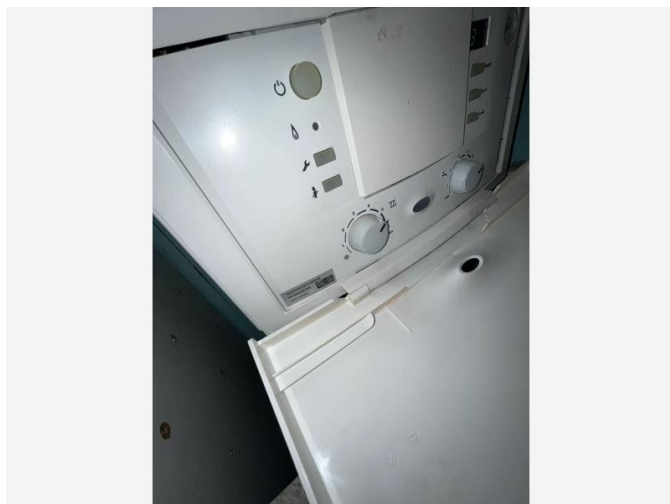
### Fiche 4: Materialen aan de stookketel

| Beschrijving | Notitie | Terug te vinden op plannen |
|---|---|---|
| Fiche 4: Materialen aan de stookketel | Er is geen CV ketel aanwezig in het inspetiegebied. | - |

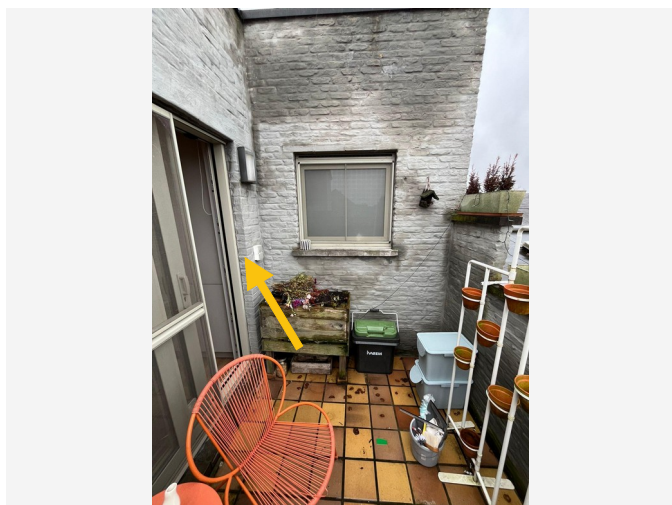
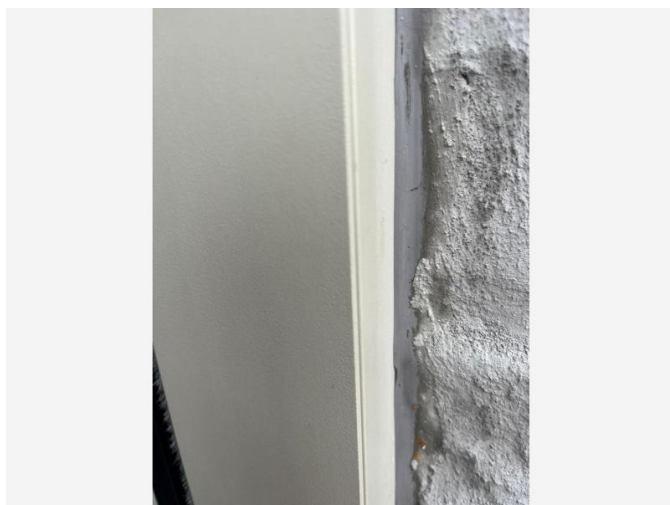
### Fiche 5: Siliconen aan ramen en/of deuren

| Beschrijving | Notitie | Terug te vinden op plannen |
|---|---|---|
| Fiche 5: Siliconen aan ramen en/of deuren | De ramen en/of deuren zijn opgespoten met niet verdachte mastiek/kit. | Plan 1.1: Plan |
