# Asbestinventarisatattest

Mechelbaan 392, 2580 Putte  
Gemeenschappelijke delen

Attestnummer : 20250318-000356.000

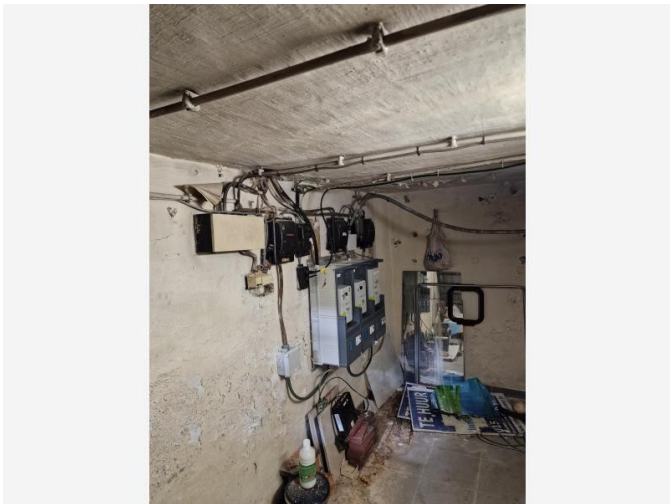
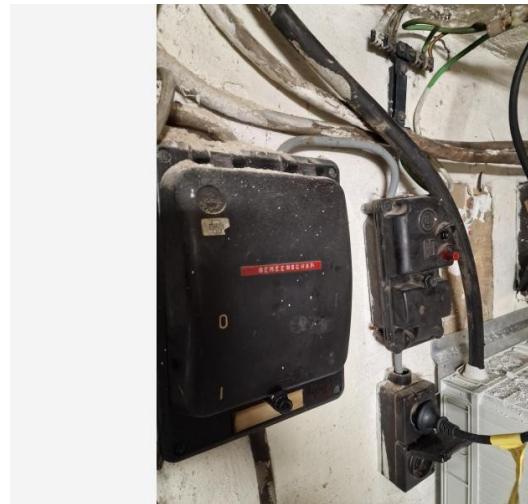
| Eindbeoordeling materiaalarisico | Verhoogd materiaalarisico en/of verhoogde kans op vezelvrijgave |

| Asbestsoort (vezeltype) | Crocidoliet aanwezig |
| Afschermingsgraad van het gehele materiaal | Geheel of deels (ook) vrij aan de binnenlucht |
| Toestand van het materiaal | Licht beschadigd, licht verweerd. Intact calciumsilicaatmateriaal of categorie III 'gebondenheid' |

| Beschrijving | Bakeliet elektriciteit |
| Asbestmateriaal | Plaat, paneel, tablet - Type Bakeliet |

Het asbestmateriaal valt onder de mijlpaal van 2040.

Verwijderen

- Verwijder dit asbestmateriaal zo snel mogelijk. Volg de toestand goed op.

- Eenvoudige handelingen: mag via doe-het-zelf of door werknemer(s) met opleidingsattest eenvoudige handelingen  
Hoe verwijder ik als particulier asbest?

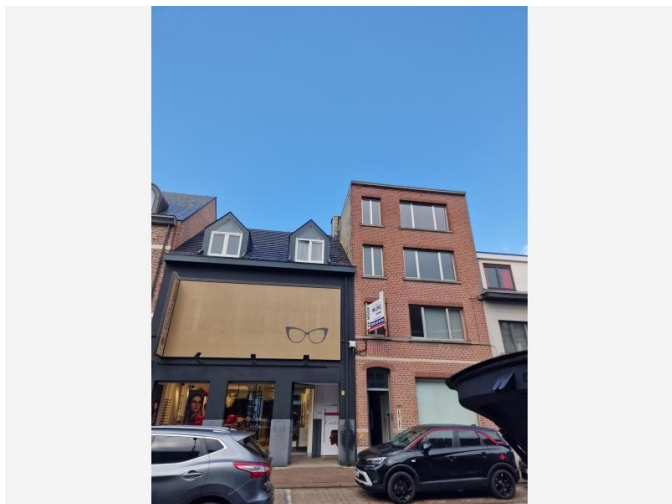
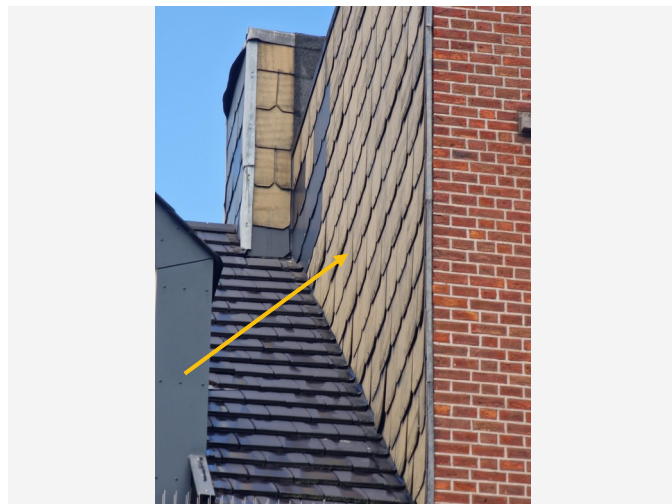
| Eindbeoordeling materiaalarisico | Laag materiaalarisico en/of verlaagde kans op vezelvrijgave |

| Asbestsoort (vezeltype) | Crocidoliet aanwezig |
| Afschermingsgraad van het gehele materiaal | Geheel of deels vrij aan de buitenlucht |
| Toestand van het materiaal | Licht beschadigd, licht verweerd. Intact calciumsilicaatmateriaal of categorie III 'gebondenheid' |

| Beschrijving | Leien zijgevel GRIJS |
| Asbestmateriaal | Dak- en gevelbekleding - Lei, shingle |

Het asbestmateriaal valt onder de mijlpaal van 2034.

Verwijderen

- Verwijder dit asbestmateriaal zo snel mogelijk. Volg de toestand goed op.

- Eenvoudige handelingen: mag via doe-het-zelf of door werknemer(s) met opleidingsattest eenvoudige handelingen  
Hoe verwijder ik als particulier asbest?

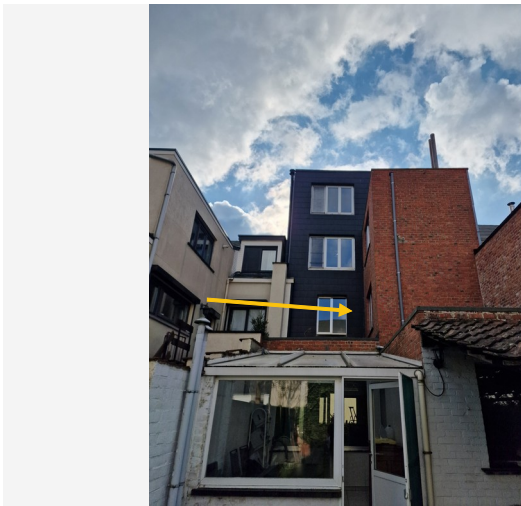
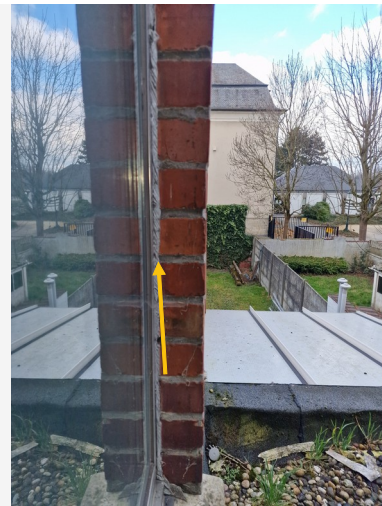
| Eindbeoordeling materiaalrisico | Verhoogd materiaalrisico en/of verhoogde kans op vezelvrijgave |

| Asbestsoort (vezeltype) | Alleen chrysotiel |
| Afschermingsgraad van het gehele materiaal | Geheel of deels vrij aan de buitenlucht |
| Toestand van het materiaal | Matig beschadigd, matig verweerd |

| # | Type | Referentie | Resultaat |
|---|---|---|---|
| 3.1 | Puntmonster | 4A | Chrysotiel |

| Beschrijving | Mastiek aan de ramen |
| Opmerking | gewicht bij benadering, met mastiek wordt hier de pastaachtige toepassing bedoeld die op verschillende ramen voorkomt. (niet de cementering) |

Het asbestmateriaal valt onder de mijlpaal van 2040.

Verwijderen

- Verwijder dit asbestmateriaal zo snel mogelijk. Volg de toestand goed op.

- Eenvoudige handelingen: mag via doe-het-zelf of door werknemer(s) met opleidingsattest eenvoudige handelingen  
Hoe verwijder ik als particulier asbest?

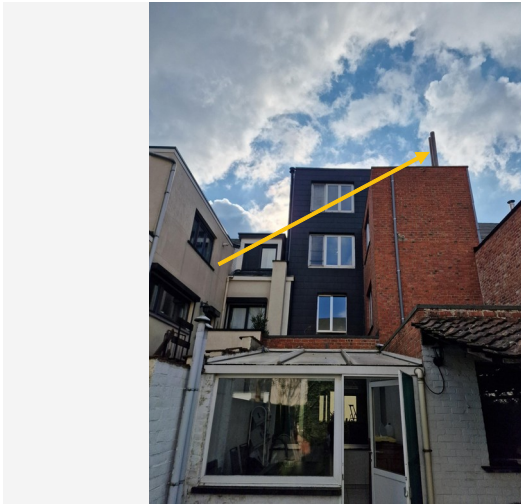
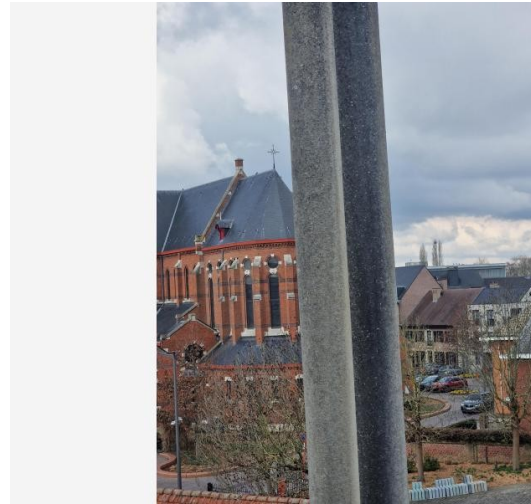
| Eindbeoordeling materiaalisico | Verhoogd materiaalisico en/of verhoogde kans op vezelvrijgave |

| Asbestsoort (vezeltype) | Crocidoliet aanwezig |
| Afschermingsgraad van het gehele materiaal | Geheel of deels vrij aan de buitenlucht |
| Toestand van het materiaal | Matig beschadigd, matig verweerd |

| Beschrijving | Schouw |
| Asbestmateriaal | Rookgaskanaal |

Het asbestmateriaal valt onder de mijlpaal van 2034.

Verwijderen

- Verwijder dit asbestmateriaal zo snel mogelijk. Volg de toestand goed op.

- Eenvoudige handelingen: mag via doe-het-zelf of door werknemer(s) met opleidingsattest eenvoudige handelingen  
Hoe verwijder ik als particulier asbest?

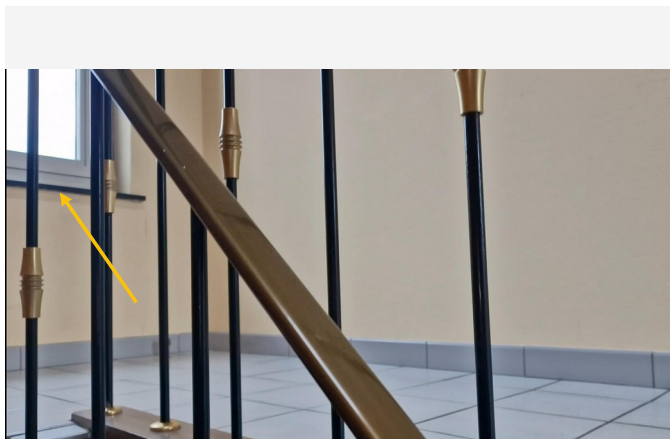
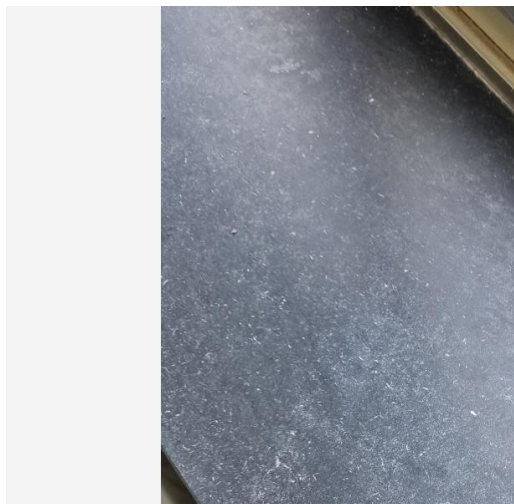
| Eindbeoordeling materiaalrisico | Laag materiaalrisico en/of verlaagde kans op vezelvrijgave |

| Asbestsoort (vezeltype) | Alleen chrysotiel |
| Afschermingsgraad van het gehele materiaal | Geheel of deels (ook) vrij aan de binnenlucht |
| Toestand van het materiaal | Licht beschadigd, licht verweerd. Intact calciumsilicaatmateriaal of categorie III 'gebondenheid' |

| Beschrijving | Vensterbank (massal) |
| Asbestmateriaal | Plaat, paneel, tablet - Type Massal |
| Opmerking | Weigering om meerdere stalen te nemen van hetzelfde type materiaal.<br>In het gebouw is dezelfde vensterbank bemonsterd met nr 9A. |

Het asbestmateriaal valt onder de mijlpaal van 2040.

Zorgvuldig beheren

- Verwijder dit asbestmateriaal zo snel mogelijk. Volg de toestand goed op.

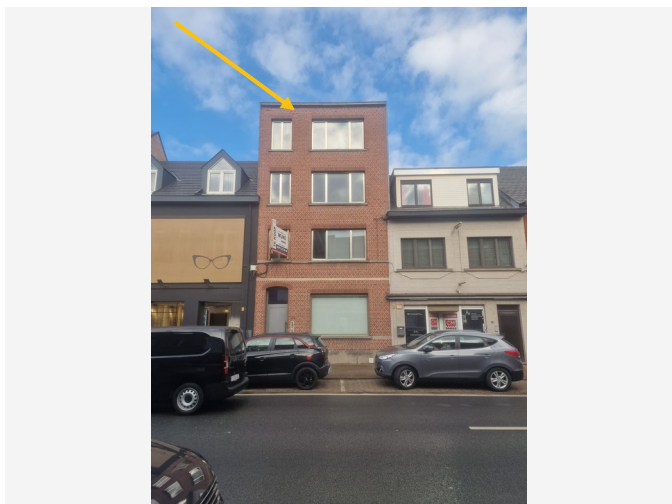
**Reden:** Het te onderzoeken materiaal situeert zich hoger dan 3,50 m te rekenen vanaf een veilige ondergrond

**Uitleg van de asbestdeskundige:** Het dak bevindt zich hoger dan 3,5m vanop een vaste ondergrond. Bijgevolg wordt dit uitgesloten in dit onderzoek. Er was geen andere veilige manier om deze plaatst te bereiken. De koepel was niet te openen tijdens het plaatsbezoek. Hou er rekening mee dat er asbesthoudende toepassingen aanwezig kunnen zijn.

| (Asbest)materiaal | Dak- en gevelbekleding - Roofing |
| Karakterisatie | Asbest (verdacht) |

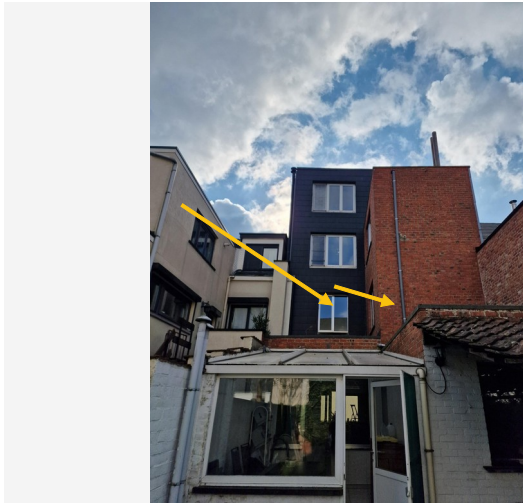
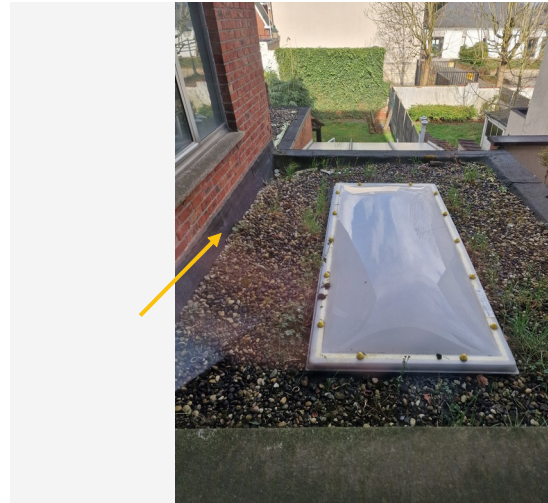
## Fiche 7: Roofing achterbouw, verd 1

Geen asbest

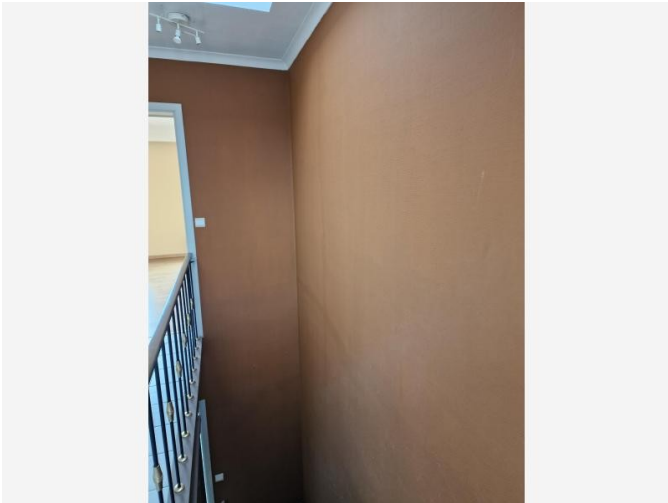
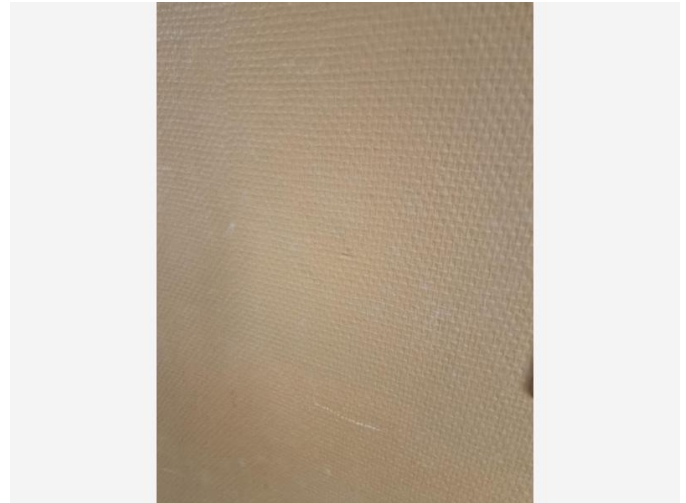
## Fiche 8: Trappenhal pleisterwerk verd 3

Geen asbest

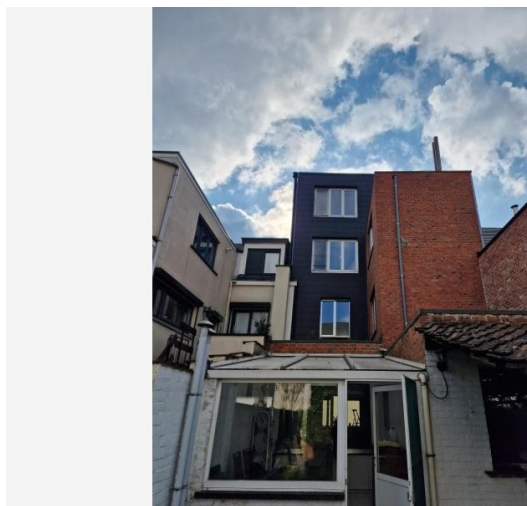
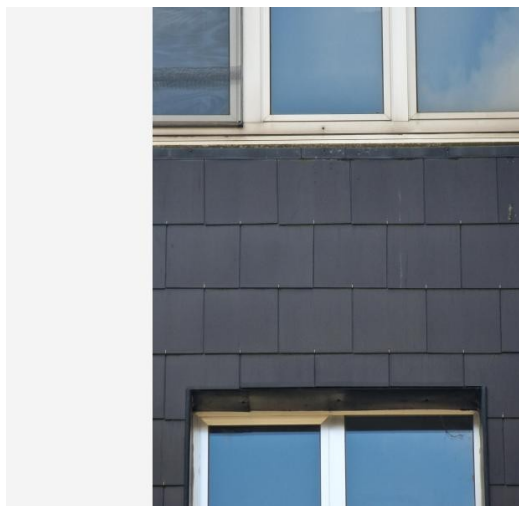
## Fiche 10: Leien buitenschil zwart

Geen asbest

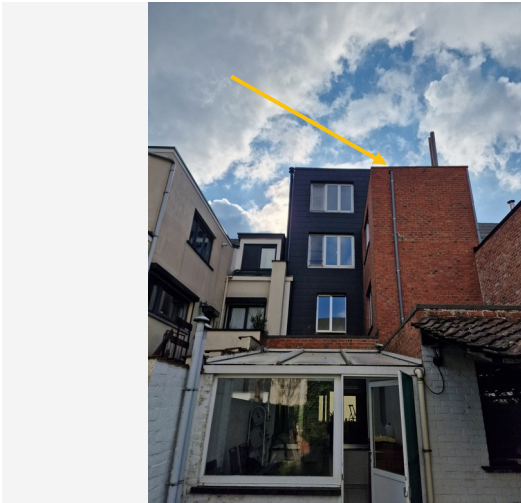
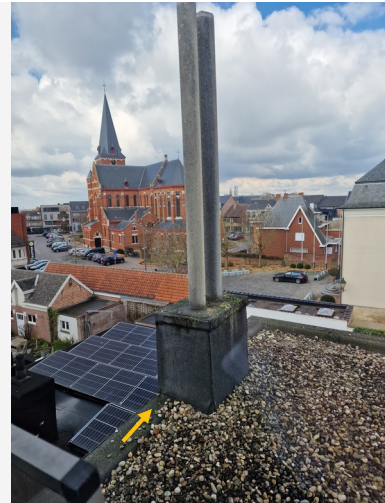
## Fiche 11: Roofing verd 3

Geen asbest

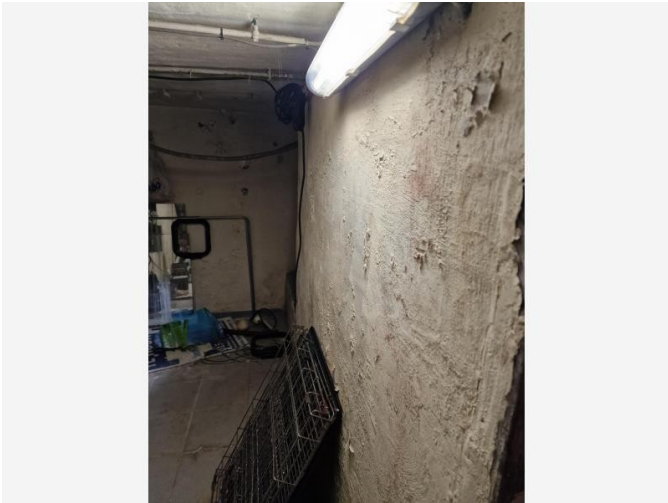
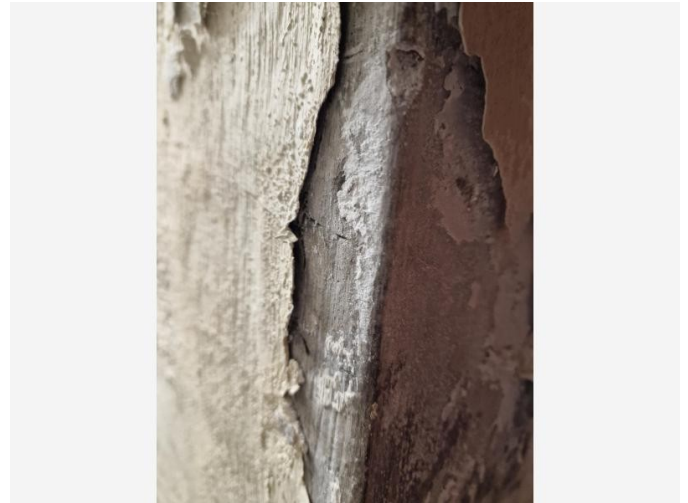
## Fiche 12: Cementering kelder

Geen asbest
