# Asbestinventarisatetest

Netestraat 7, 2860 Sint-Katelijne-Waver

Attestnummer : 20260107-000156.000

Uitgegeven op : 07.01.2026

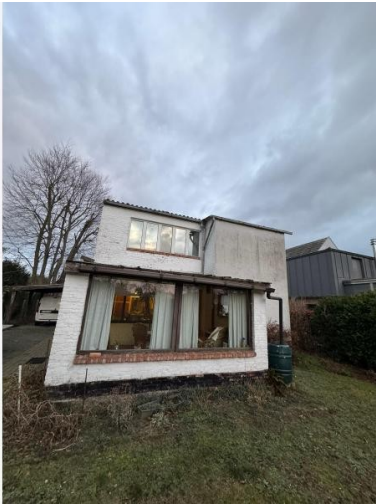
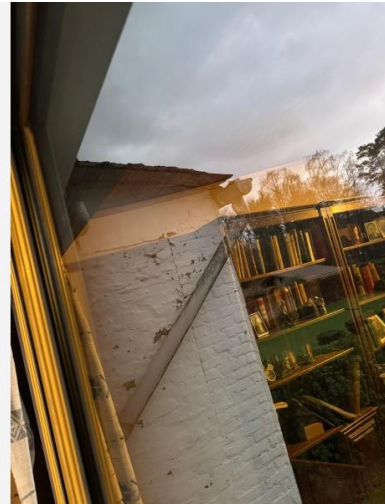
Overzichtsfoto

Detailfoto

| Eindbeoordeling materiaalrisico | Laag materiaalrisico en/of verlaagde kans op vezelvrijgave |

| Asbestsoort (vezeltype) | Crocidoliet aanwezig |
| Afschermingsgraad van het gehele materiaal | Geheel of deels vrij aan de buitenlucht |
| Toestand van het materiaal | Licht beschadigd, licht verweerd. Intact calciumsilicaatmateriaal of categorie III 'gebondenheid' |

| Beschrijving | Golfplaten dak |
| Asbestmateriaal | Dak- en gevelbekleding - Golfplaat |
| Hoeveelheid (oppervlakte - aantal) | • 45,00 m <sup>2</sup> - 1 stuk |

Het asbestmateriaal valt onder de mijlpaal van 2034.

Verwijderen

- Zorg voor een veilig beheer. Vermijd het beschadigen van het asbestmateriaal. Controleer de toestand jaarlijks op wijzigingen.
- Voer bijkomende staalname(s) uit.

Er is de noodzaak om de nodige en geschikte PBM's te dragen, dit wil zeggen een minimum van FP3 voor het mondmasker, het materiaal fixeren alvorens te verwijderen en in een dubbel verpakte zak afvoeren als asbesthoudend materiaal. Doe deze verwijdering ook niet wanneer der derden in de buurt zijn. Men moet

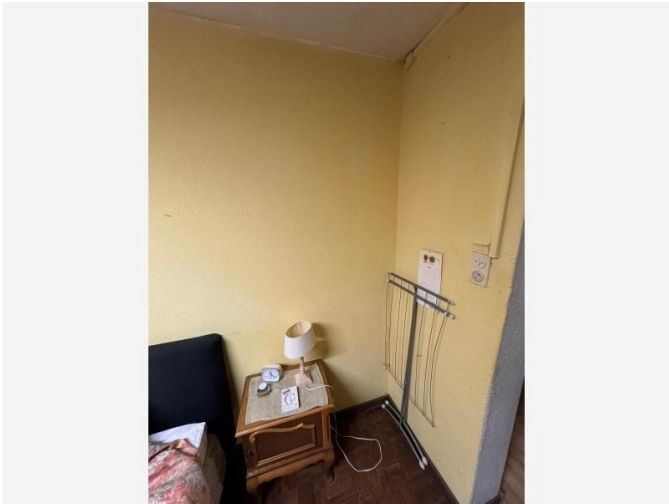
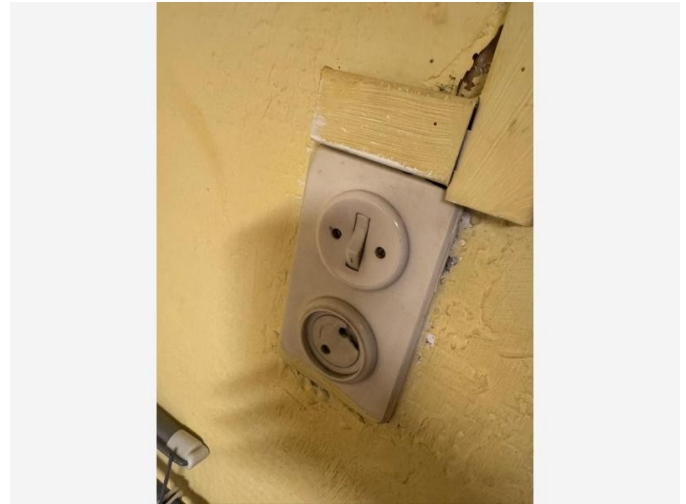
Overzichtsfoto

Detailfoto

| Eindbeoordeling materiaalarisico | Laag materiaalarisico en/of verlaagde kans op vezelvrijgave |

| Asbestsoort (vezeltype) | Crocidoliet aanwezig |
| Toestand van het materiaal | Onbeschadigd, niet verweerd |

| Beschrijving | Bakeliet |
| Asbestmateriaal | Plaat, paneel, tablet - Type Bakeliet |

Het asbestmateriaal valt onder de mijlpaal van 2040.

Zorgvuldig beheren

- Zorg voor een veilig beheer. Vermijd het beschadigen van het asbestmateriaal. Controleer de toestand jaarlijks op wijzigingen.
- Voer bijkomende staalname(s) uit.

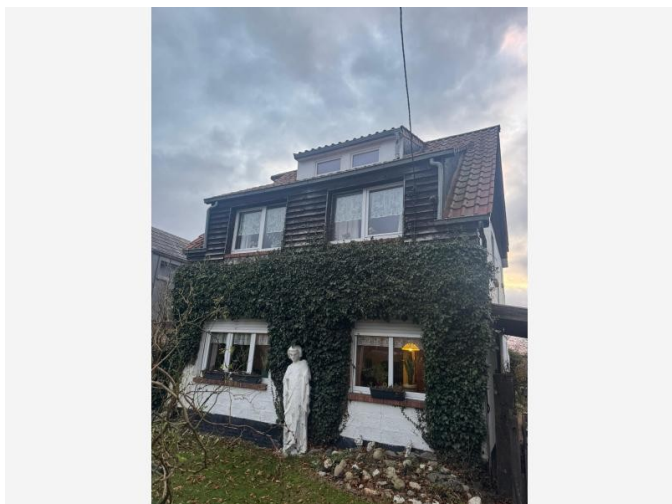
Situeringsfoto

**Reden:** Er is geen volledige risicobeoordeling mogelijk

**Uitleg van de asbestdeskundige:** De rookgaskanalen zijn niet zichtbaar voor de deskundige tijdens de rondgang. Om deze geheel zichtbaar te hebben dient er een destructief onderzoek te gebeuren, daar kadert dit attest niet in. Er kon door de deskundige niet worden vastgesteld welke materialen er gebruikt werden voor de rookgaskanalen, een volledige risico-analyse is dan ook niet mogelijk.

| (Asbest)materiaal | Rookgaskanaal |
| Karakterisatie | Asbest (verdacht) |

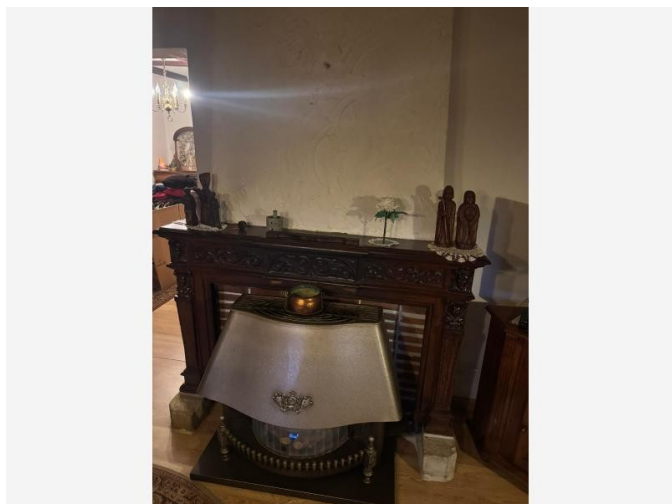
*Situeringsfoto*

Er is een haard aanwezig in het inspectiegebied. Er kan visueel geen asbest worden vastgesteld, echter is het mogelijk dat er achter de haard nog asbest aanwezig is in de rookgaskanalen bijvoorbeeld.

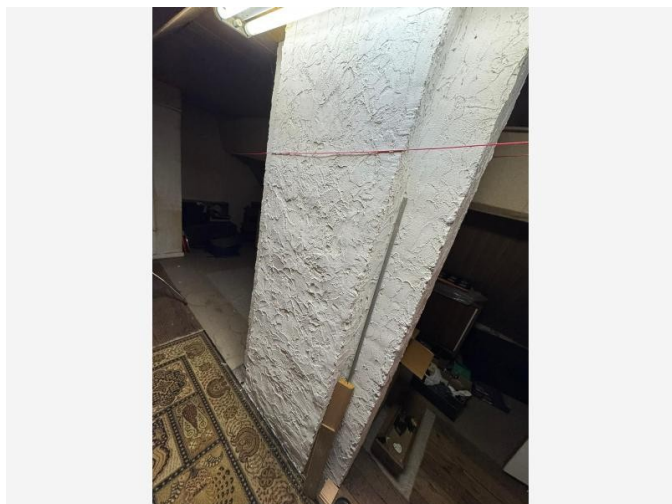
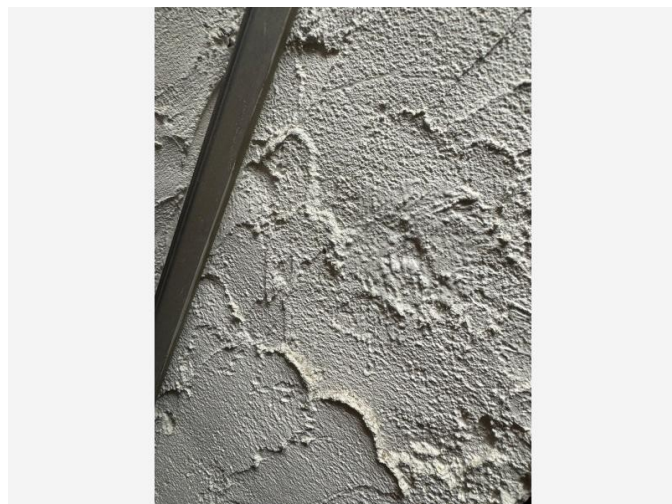
## Fiche 5: Pleisterwerk muren

Geen asbest

| # | Type | Referentie | Resultaat |
|---|---|---|---|
| 5.1 | Mengmonster | 1 | Geen asbest |

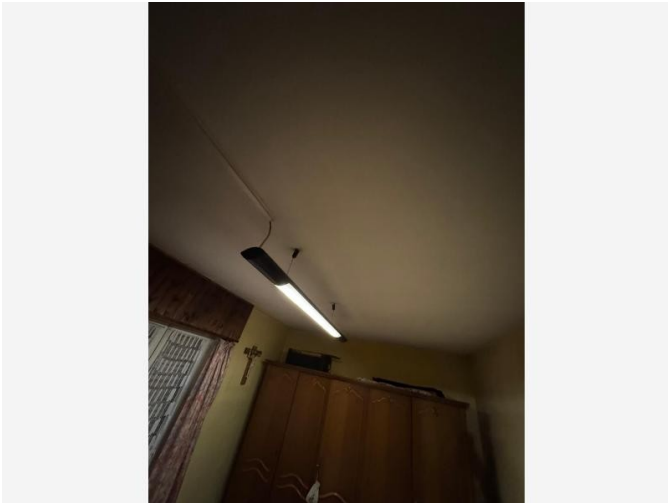
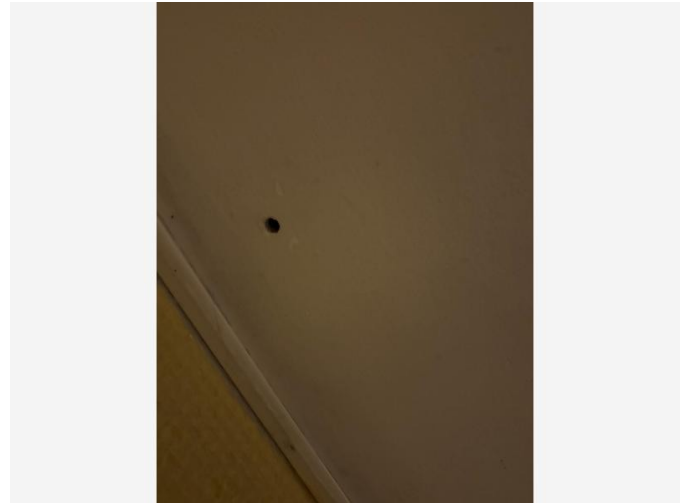
## Fiche 6: Pleisterwerk plafonds

Geen asbest

| # | Type | Referentie | Resultaat |
|---|---|---|---|
| 6.1 | Mengmonster | 2 | Geen asbest |
