# Asbestinventarisatattest

Mechelbaan 392/2, 2580 Putte

Attestnummer : 20250318-000357.000

Uitgegeven op : 18.03.2025

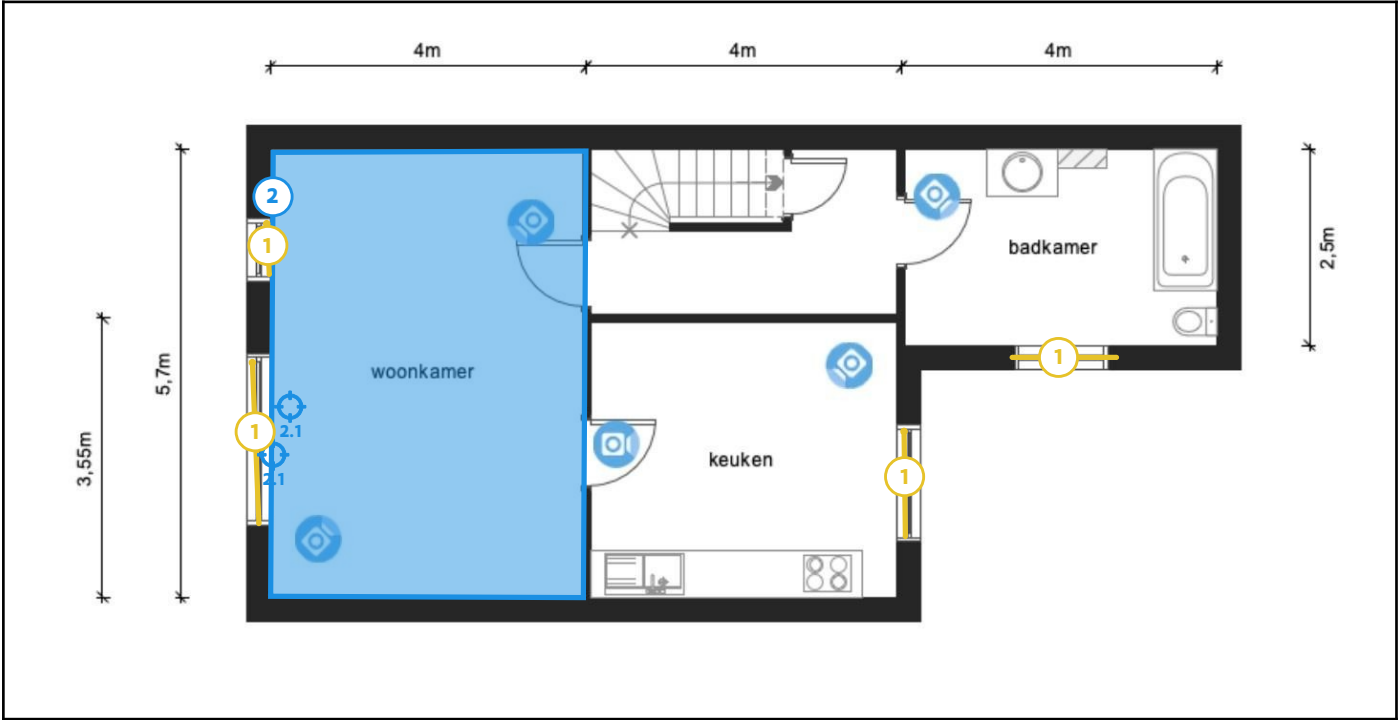
# Plan 1.3: Schets\_grondplan\_verd 2

| Beschrijving | Type | Actie |
|---|---|---|
| 1. Vensterbank (massal) | Asbestmateriaal | Zorgvuldig beheren |

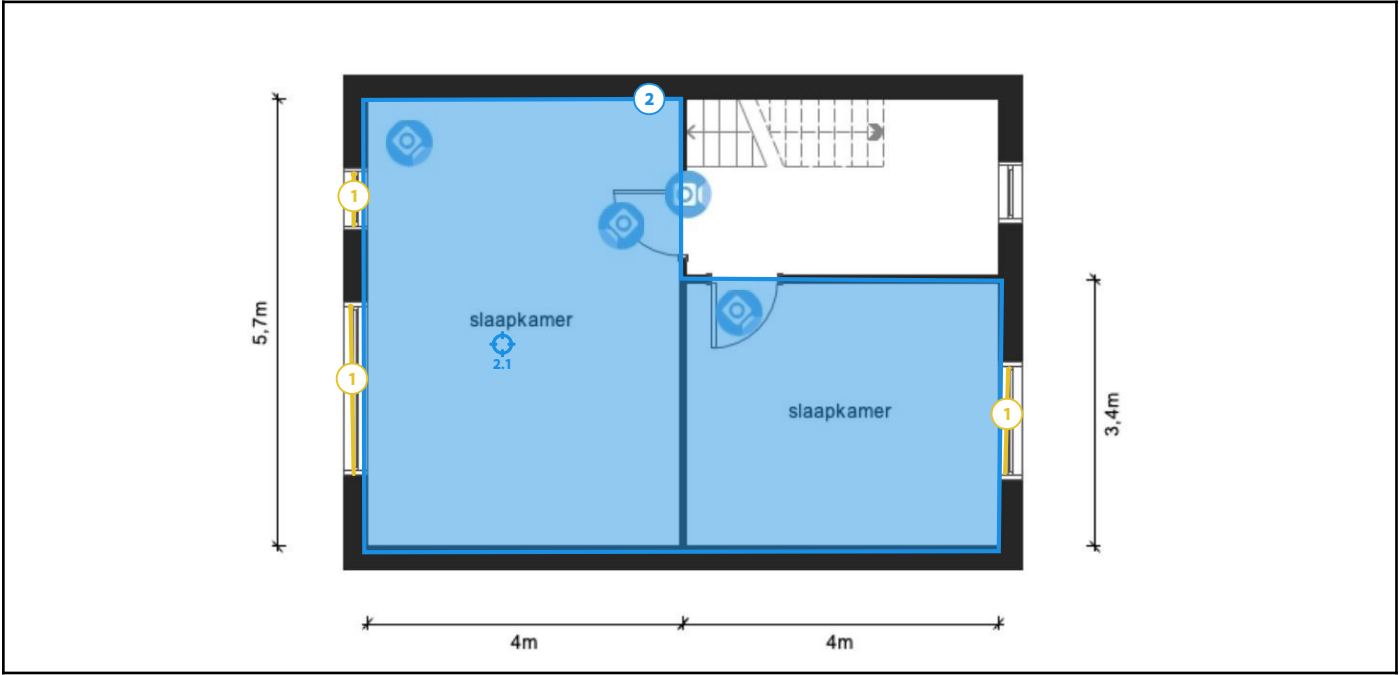
# Plan 1.4: Schets\_grondplan\_verd 3

| Beschrijving | Type | Actie |
|---|---|---|
| 1. Vensterbank (massal) | Asbestmateriaal | Zorgvuldig beheren |

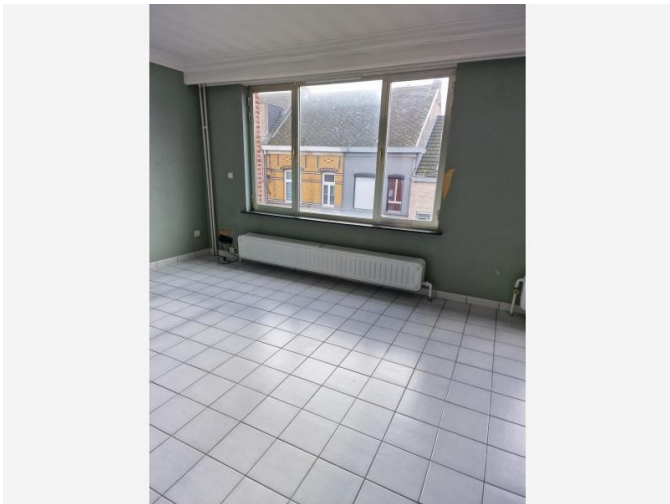
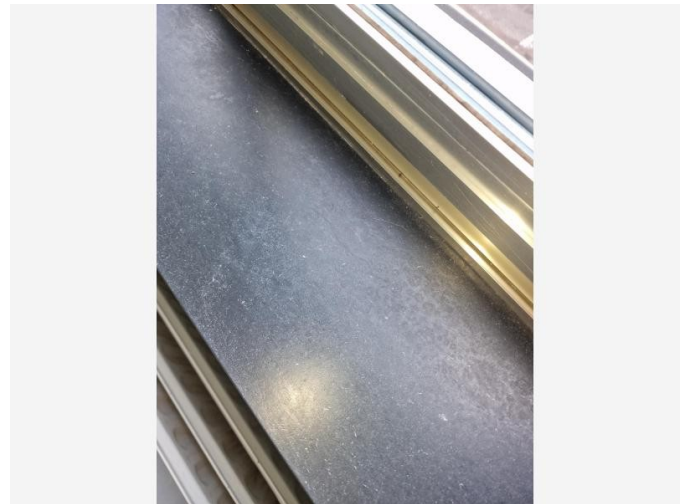
| Fiche 1: Vensterbank (massal)..... | 12 |

| Eindbeoordeling materiaalrisico | Laag materiaalrisico en/of verlaagde kans op vezelvrijgave |

| Gebondenheid | Categorie 1: hechtgebonden in oorsprong |
| Asbestsoort (vezeltype) | Alleen chrysotiel |
| Asbestconcentratie | Laag (< 50%) |
| Afschermingsgraad van het gehele materiaal | Geheel of deels (ook) vrij aan de binnenlucht |
| Toestand van het materiaal | Licht beschadigd, licht verweerd. Intact calciumsilicaatmateriaal of categorie III 'gebondenheid' |

| Beschrijving | Vensterbank (massal) |
| Asbestmateriaal | Plaat, paneel, tablet - Type Massal |
| Hoeveelheid (oppervlakte - dikte - aantal) | • 2,00 m <sup>2</sup> - 2,00 cm - 8 stuks |
| Opmerking | <p>Opp. bij benadering, het betreft alle venstertabletten. weigering staalname van hetzelfde materiaal. In het gebouw is van gelijkaardig tablet een staal genomen. Zie staalname 9A</p> <p>VENSTERBANKEN/<br/>6020087451</p> |

Zorgvuldig beheren

- Verwijder dit asbestmateriaal zo snel mogelijk. Volg de toestand goed op.

- Eenvoudige handelingen: mag via doe-het-zelf of door werknemer(s) met opleidingsattest eenvoudige handelingen  
Hoe verwijder ik als particulier asbest?

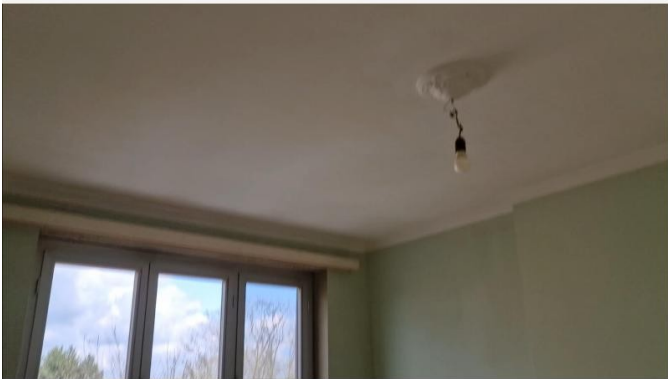
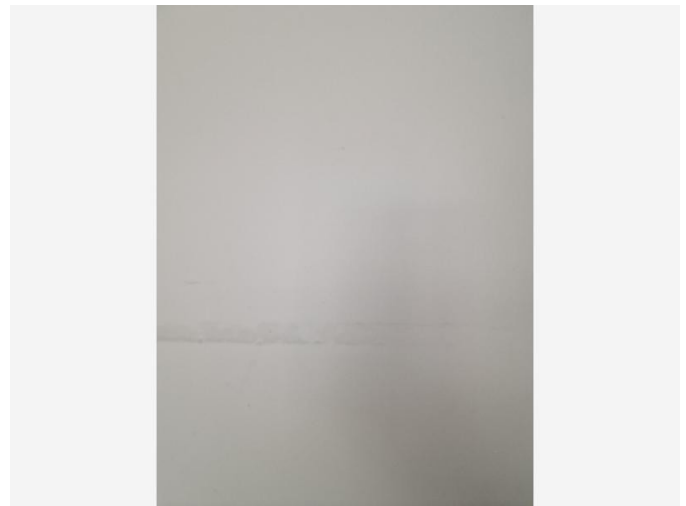
## Fiche 2: Pleisterwerk plafonds

Geen asbest

| # | Type | Referentie | Resultaat |
|---|---|---|---|
| 2.1 | Mengmonster | A2 | Geen asbest |

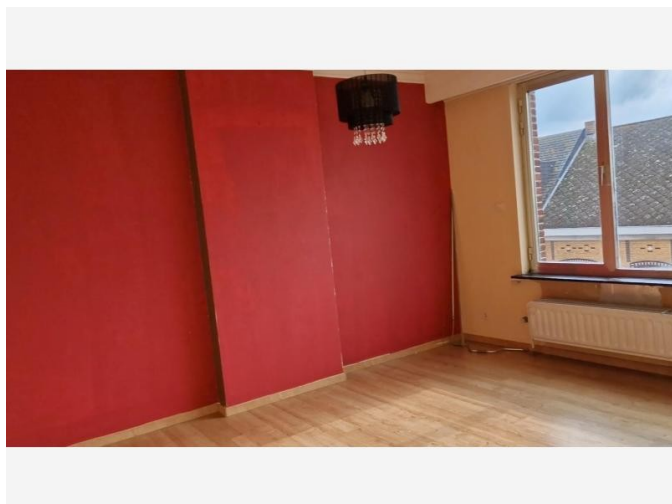
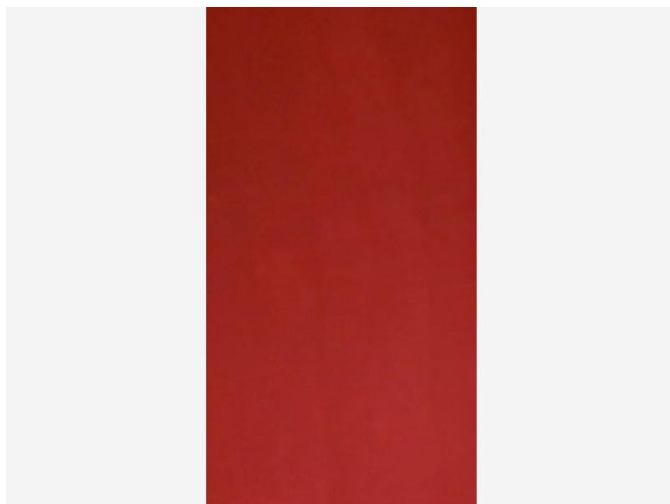
## Fiche 3: Pleisterwerk muren

Geen asbest

| # | Type | Referentie | Resultaat |
|---|---|---|---|
| 3.1 | Mengmonster | A1 | Geen asbest |
