# Asbestinventarisatetest

Mechelbaan 392/1, 2580 Putte

Attestnummer : 20250318-000358.000

## Zone 1: Hoofdgebouw

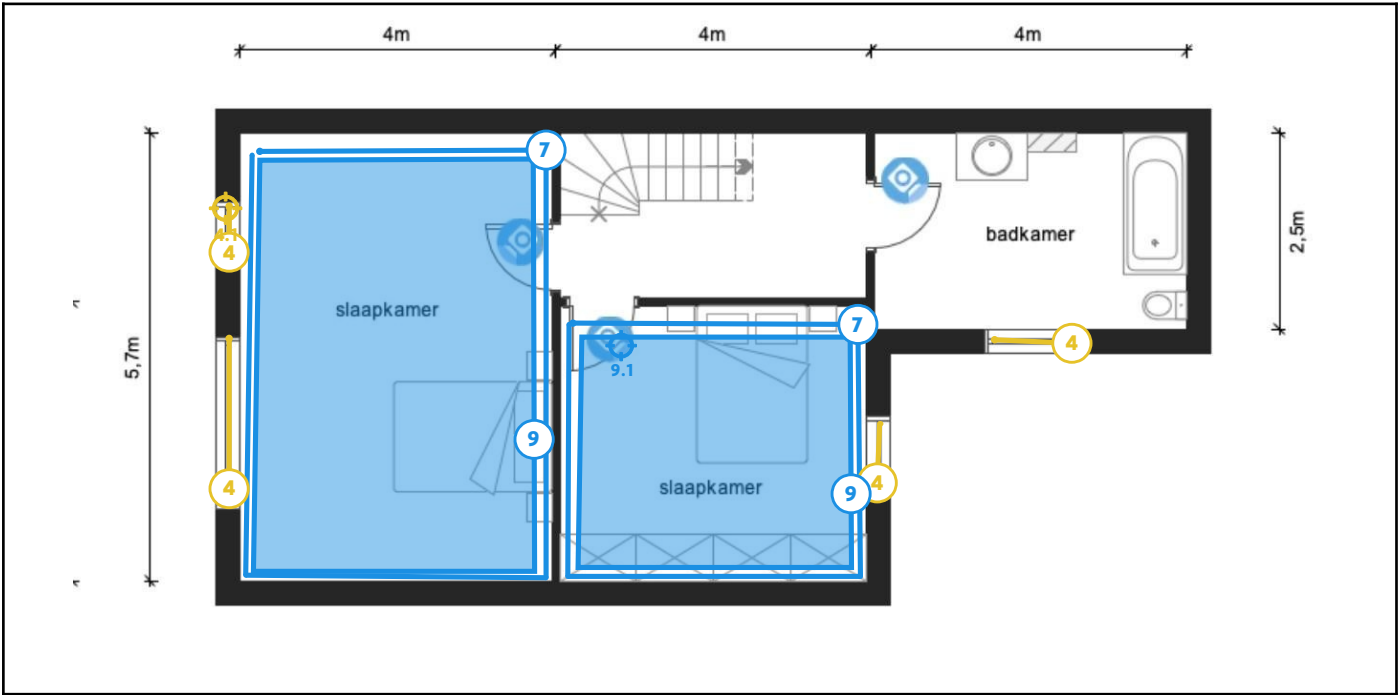
# Plan 1.1: Schets\_grondplan\_verd 1

| Beschrijving | Type | Actie |
|---|---|---|
| 4. Vensterbank (massal) | Asbestmateriaal | Zorgvuldig beheren |

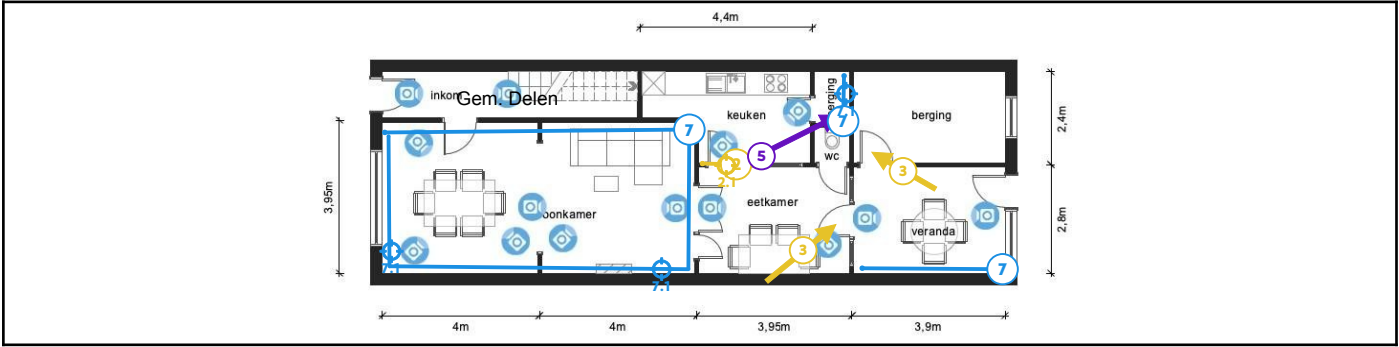
# Plan 1.3: Schets\_grondplan\_glv

| Beschrijving | Type | Actie |
|---|---|---|
| 2. Dorpel keuken (massal) | Asbestmateriaal | Zorgvuldig beheren |
| 3. Glasal-panelen | Asbestmateriaal | Zorgvuldig beheren |

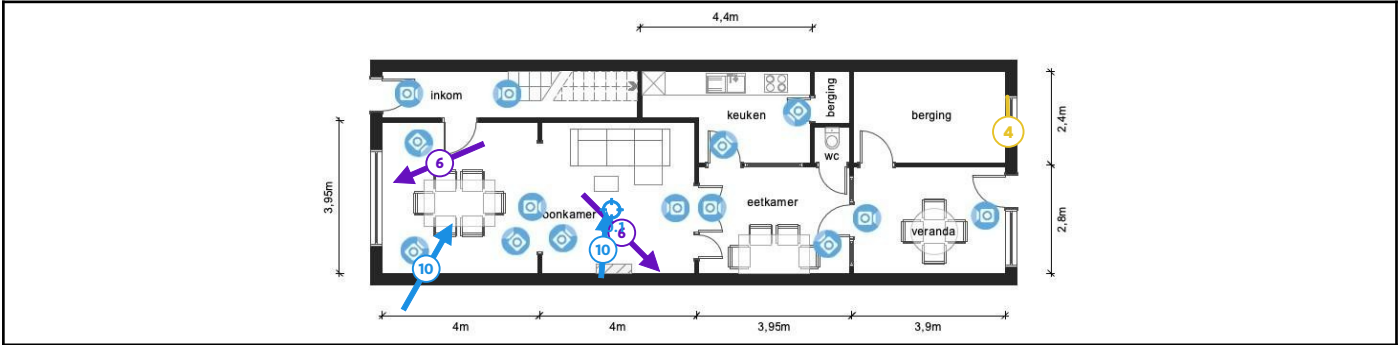
# Plan 1.4: Schets\_grondplan\_glv

| Beschrijving | Type | Actie |
|---|---|---|
| 4. Vensterbank (massal) | Asbestmateriaal | Zorgvuldig beheren |

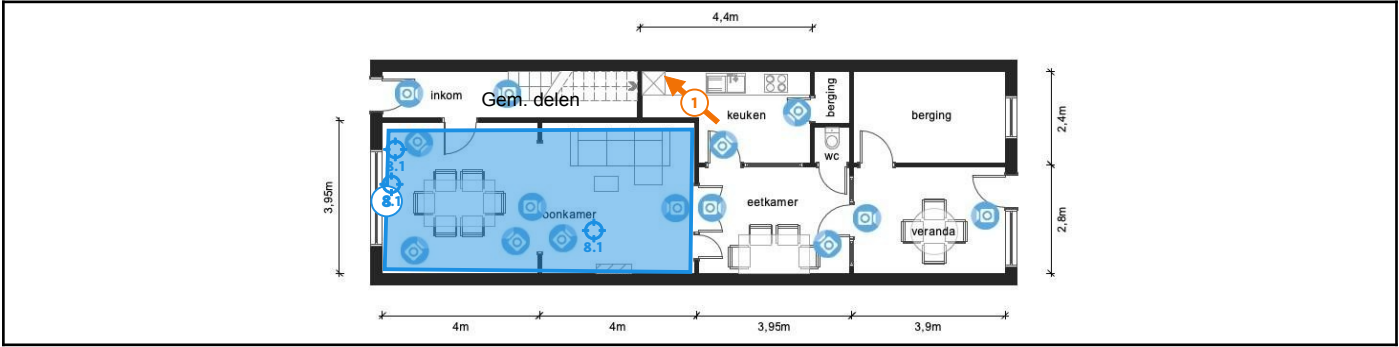
# Plan 1.5: Schets\_grondplan\_glv

| Beschrijving | Type | Actie |
|---|---|---|
| 1. Oude zekeringen | Asbestmateriaal | Verwijderen |

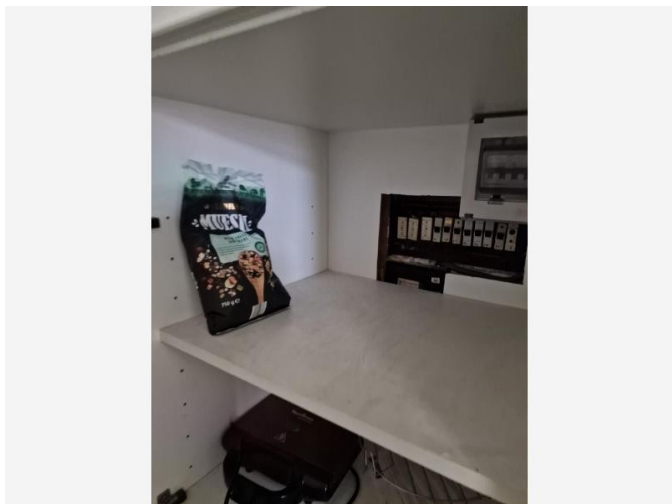
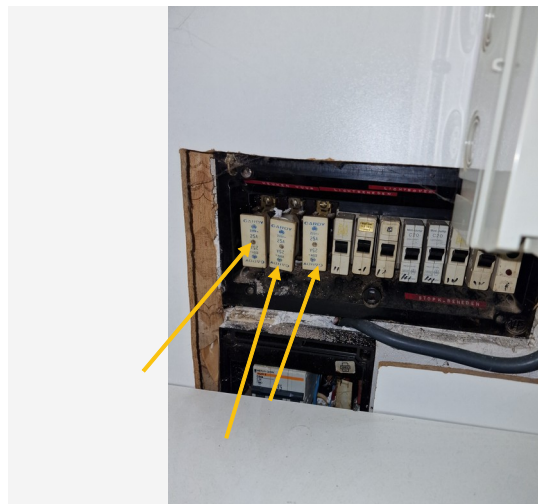
Het asbestmateriaal valt onder de mijlpaal van 2034.

| Eindbeoordeling materiaalrisico | Verhoogd materiaalrisico en/of verhoogde kans op vezelvrijgave |

| Gebondenheid | Categorie 3: niet-hechtgebonden met weinig of geen matrix |
| Asbestsoort (vezeltype) | Alleen chrysotiel |
| Asbestconcentratie | Hoog ( $\geq 50\%$ ) |
| Toestand van het materiaal | Licht beschadigd, licht verweerd. Intact calciumsilicaatmateriaal of categorie III 'gebondenheid' |

| Beschrijving | Oude zekeringen |
| Asbestmateriaal | Pakking, dichting |
| Opmerking | <p>In oudere zekeringen, vooral in industriële en elektrische installaties, werd asbest vaak gebruikt als isolerend en brandwerend materiaal. Asbest kon op verschillende plaatsen in de zekeringen zitten, afhankelijk van het type en de functie. De belangrijkste componenten waarin asbest aanwezig kon zijn, zijn: Isolatiemateriaal - Asbest werd gebruikt om de warmte van de stroomgeleider tegen te houden en kortsluiting te voorkomen. Het fungeerde als isolator tussen de metalen delen. Omhulsels en bekleding - Soms waren de buitenkappen of bekleding van zekeringen voorzien van asbest om hittebestendigheid te verbeteren. Vullingen en pakkingen - In sommige zekeringen bevond zich asbest als vullingsmateriaal of pakking om de interne delen te beschermen tegen hitteontwikkeling en vuur bij overstroom of kortsluiting.</p> |

- Verwijder dit asbestmateriaal zo snel mogelijk. Volg de toestand goed op.

- Eenvoudige handelingen: mag via doe-het-zelf of door werknemer(s) met opleidingsattest eenvoudige handelingen  
Nooit doorboren, in zijn geheel te verwijderen.

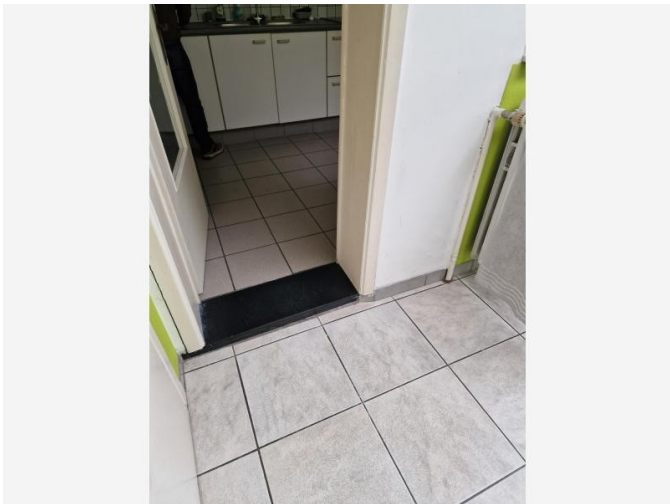
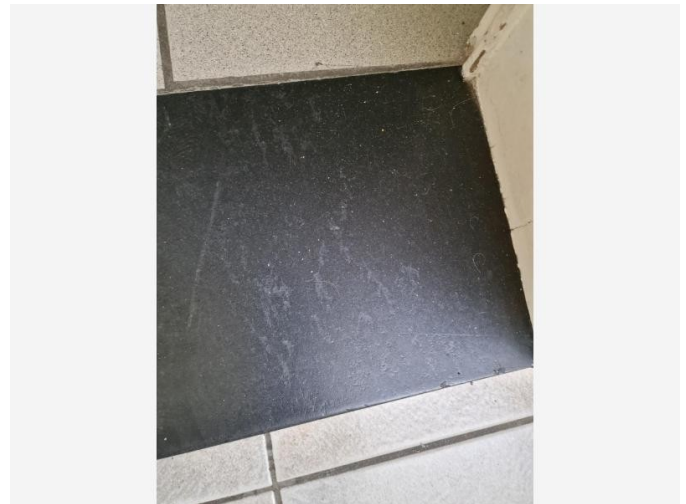
Het asbestmateriaal valt onder de mijlpaal van 2040.

| Eindbeoordeling materiaalarisico | Laag materiaalarisico en/of verlaagde kans op vezelvrijgave |

| Gebondenheid | Categorie 1: hechtgebonden in oorsprong |
| Asbestsoort (vezeltype) | Alleen chrysotiel |
| Toestand van het materiaal | Licht beschadigd, licht verweerd. Intact calciumsilicaatmateriaal of categorie III 'gebondenheid' |

| # | Type | Referentie | Resultaat |
|---|---|---|---|
| 2.1 | Puntmonster | 4A | Chrysotiel |

| Beschrijving | Dorpel keuken (massal) |

- Verwijder dit asbestmateriaal zo snel mogelijk. Volg de toestand goed op.

- Eenvoudige handelingen: mag via doe-het-zelf of door werknemer(s) met opleidingsattest eenvoudige handelingen  
Hoe verwijder ik als particulier asbest?

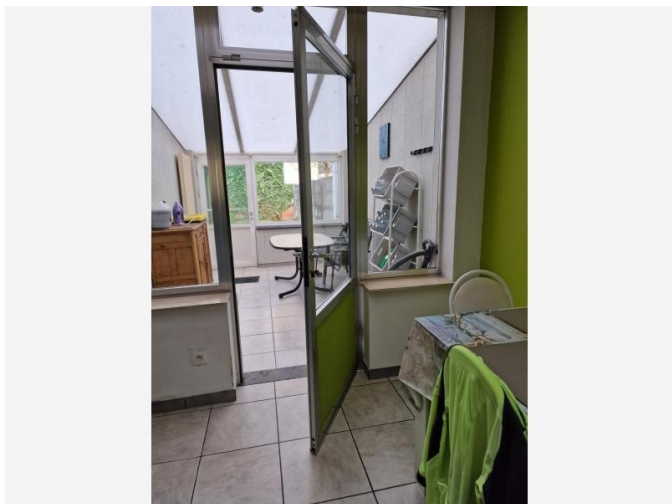
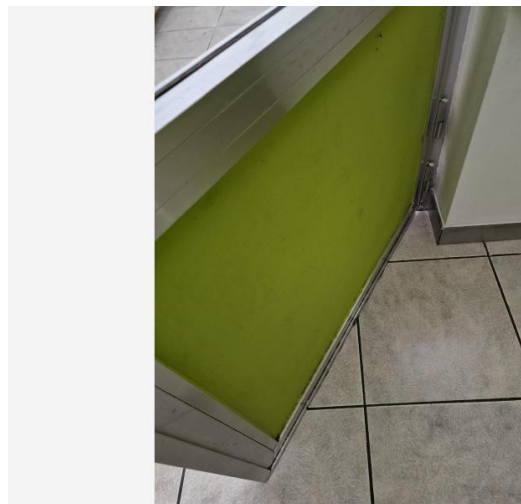
Het asbestmateriaal valt onder de mijlpaal van 2040.

| Eindbeoordeling materiaalisico | Laag materiaalisico en/of verlaagde kans op vezelvrijgave |

| Gebondenheid | Categorie 1: hechtgebonden in oorsprong |
| Asbestsoort (vezeltype) | Crocidoliet aanwezig |
| Toestand van het materiaal | Onbeschadigd, niet verweerd |

| Beschrijving | Glasal-panelen |

- Zorg voor een veilig beheer. Vermijd het beschadigen van het asbestmateriaal. Controleer de toestand jaarlijks op wijzigingen.

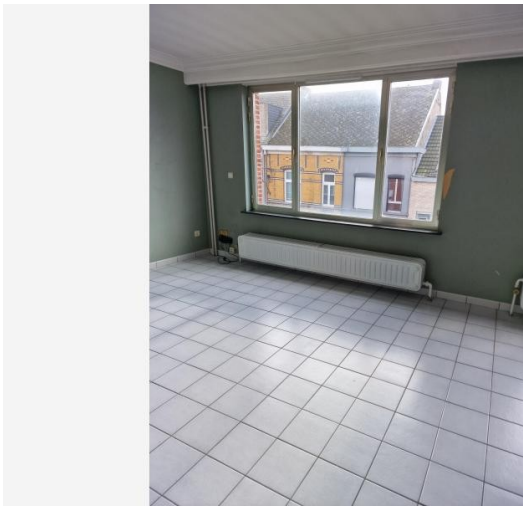
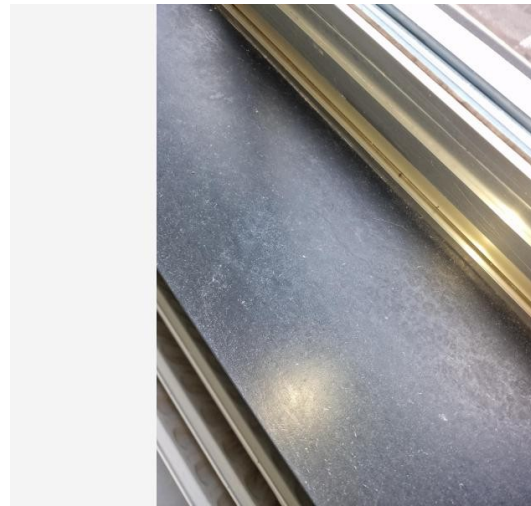
Het asbestmateriaal valt onder de mijlpaal van 2040.

| Eindbeoordeling materiaalrisico | Laag materiaalrisico en/of verlaagde kans op vezelvrijgave |

| Gebondenheid | Categorie 1: hechtgebonden in oorsprong |
| Asbestsoort (vezeltype) | Alleen chrysotiel |
| Toestand van het materiaal | Licht beschadigd, licht verweerd. Intact calciumsilicaatmateriaal of categorie III 'gebondenheid' |

| # | Type | Referentie | Resultaat |
|---|---|---|---|
| 4.1 | Puntmonster | 9A | Chrysotiel |

| Beschrijving | Vensterbank (massal) |
| Opmerking | Opp. bij benadering, alle raamtabletten in zwarte kleur. (waar geen fossielen zichtbaar zijn) |

- Verwijder dit asbestmateriaal zo snel mogelijk. Volg de toestand goed op.

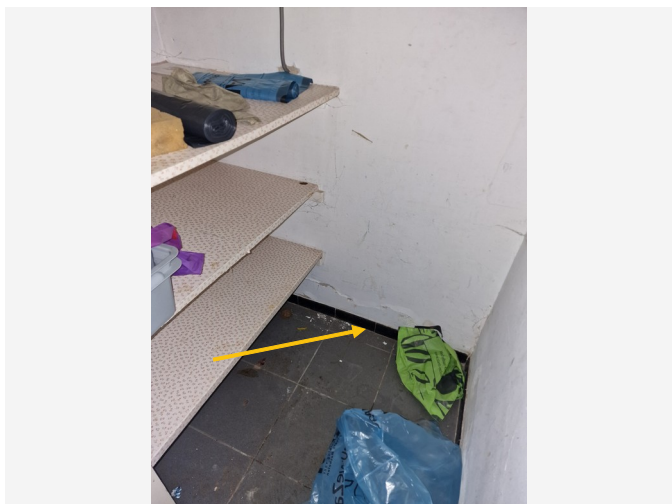
In het inspectieprotocol is een monstername van tegellijm verplicht om dit te identificeren als niet-asbesthoudend. Er waren geen facturen ter beschikking die bevestigen dat de tegels na 2001 waren geplaatst. Er waren geen bestaande beschadigingen aan de wandtegels (plinten) om de lijm voldoende te kunnen inspecteren. Om dit af te toetsen is het aangewezen om bij eventuele renovatiewerken aan de tegels, verder onderzoek/staalname te laten uitvoeren ter controle.

| (Asbest)materiaal | In-situ afwerkingslagen - Lijm laag |

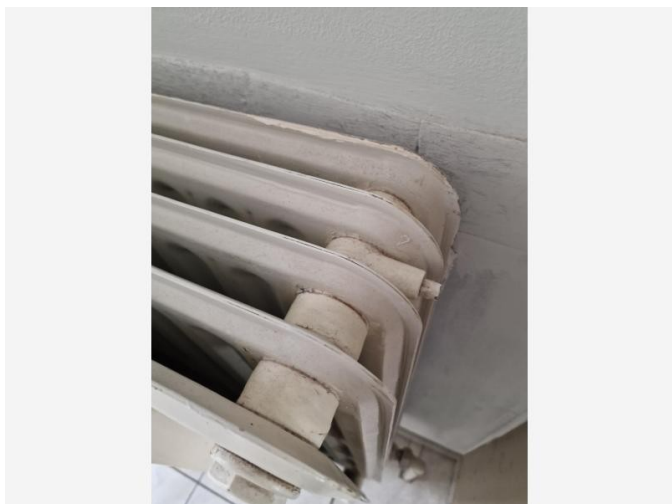
Dergelijke radiatoren kunnen asbesthoudende pakkingen/dichtingen in het toestel hebben of tussen de lasnaden. Bij renovatiewerken, in zijn geheel te verwijderen, niet doorslijpen.

| (Asbest)materiaal | Pakking, dichting |
