# Asbestinventarisatetest

Valkstraat 50, 2860 Sint-Katelijne-Waver

Attestnummer : 20260227-000227.000

Uitgegeven op : 27.02.2026

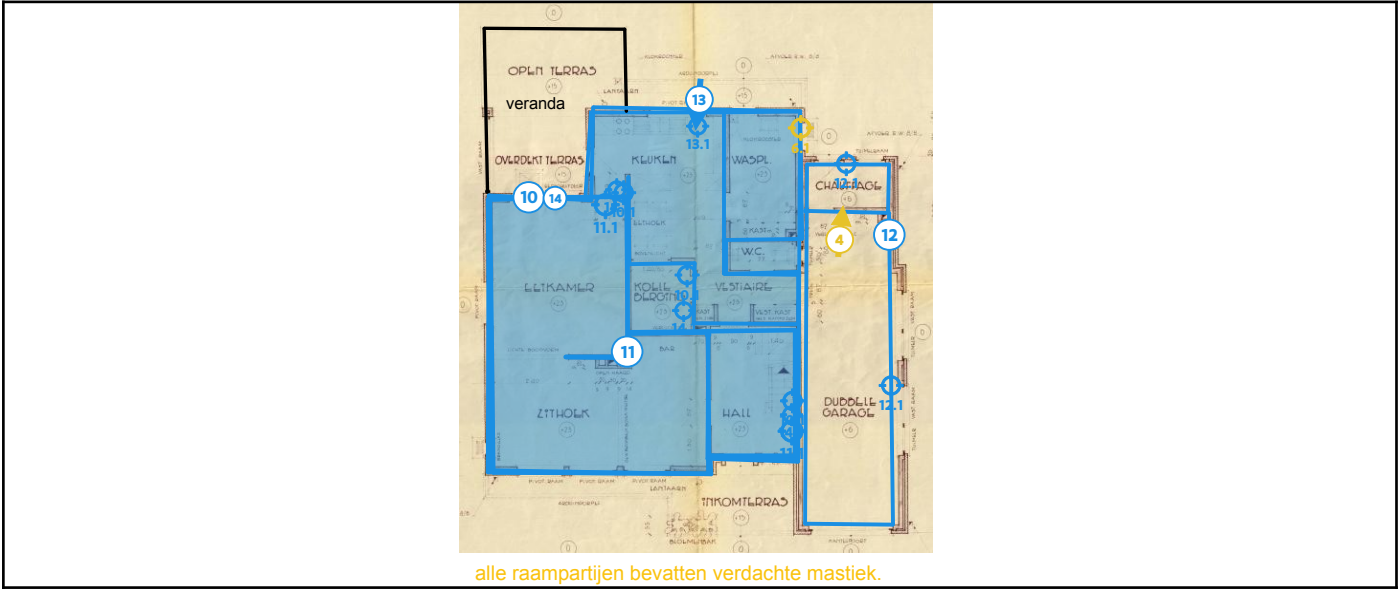
# Plan 1.1: GLV

| Beschrijving | Type | Actie |
|---|---|---|
| 4. Bakeliet (oud elektrisch materieel) | Asbestmateriaal | Zorgvuldig beheren |
| 6. Mastiek (oud) schrijnwerk (tussen gevel en kader) | Asbestmateriaal | Zorgvuldig beheren |

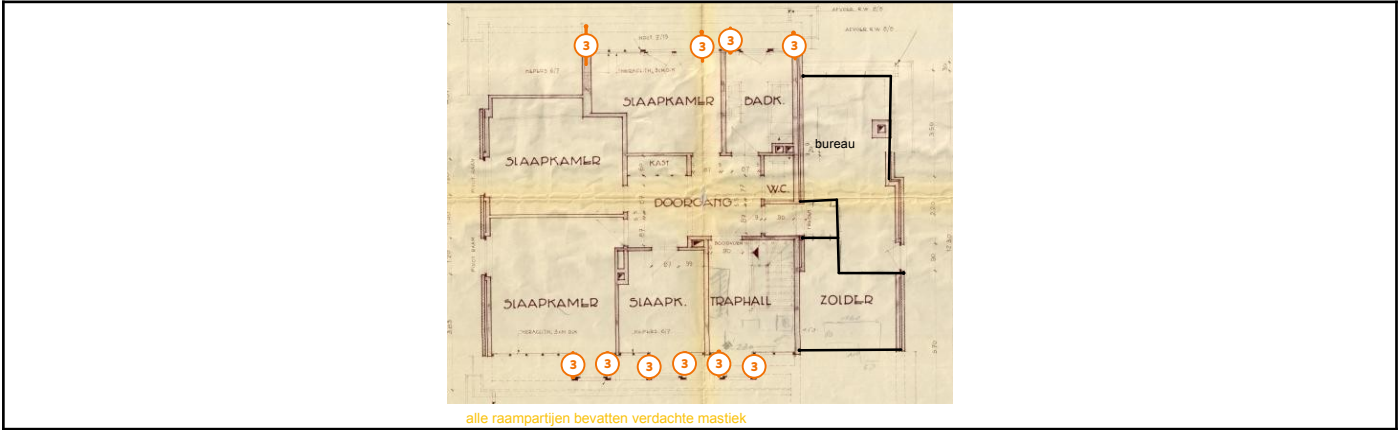
# Plan 1.2: +1

| Beschrijving | Type | Actie |
|---|---|---|
| 3. Shingles tegen zijgevel dakkapel | Asbestmateriaal | Verwijderen |
| 6. Mastiek (oud) schrijnwerk (tussen gevel en kader) | Asbestmateriaal | Zorgvuldig beheren |

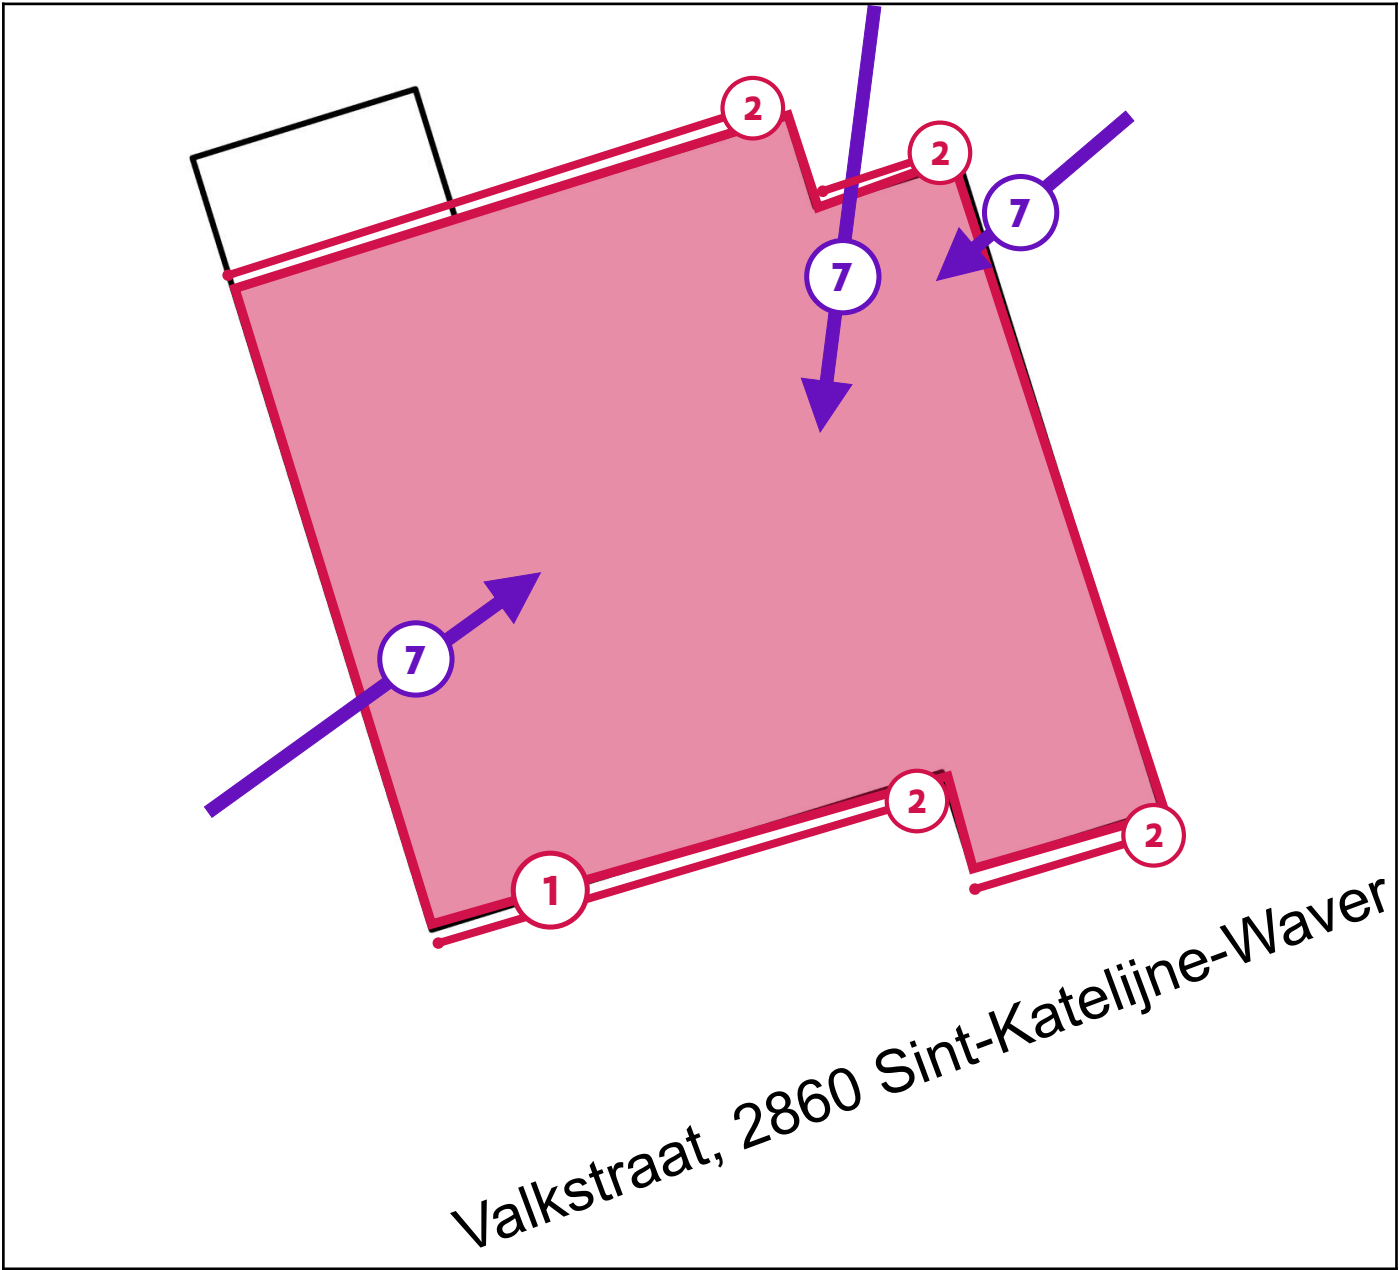
# Plan 1.4: dakenplan

| Beschrijving | Type | Actie |
|---|---|---|
| 1. Leien op dak | Asbestmateriaal | Dringend verwijderen |
| 2. Slib in dakgoten | Asbestmateriaal | Dringend verwijderen |
| 7. Schouwen | Beperking | - |

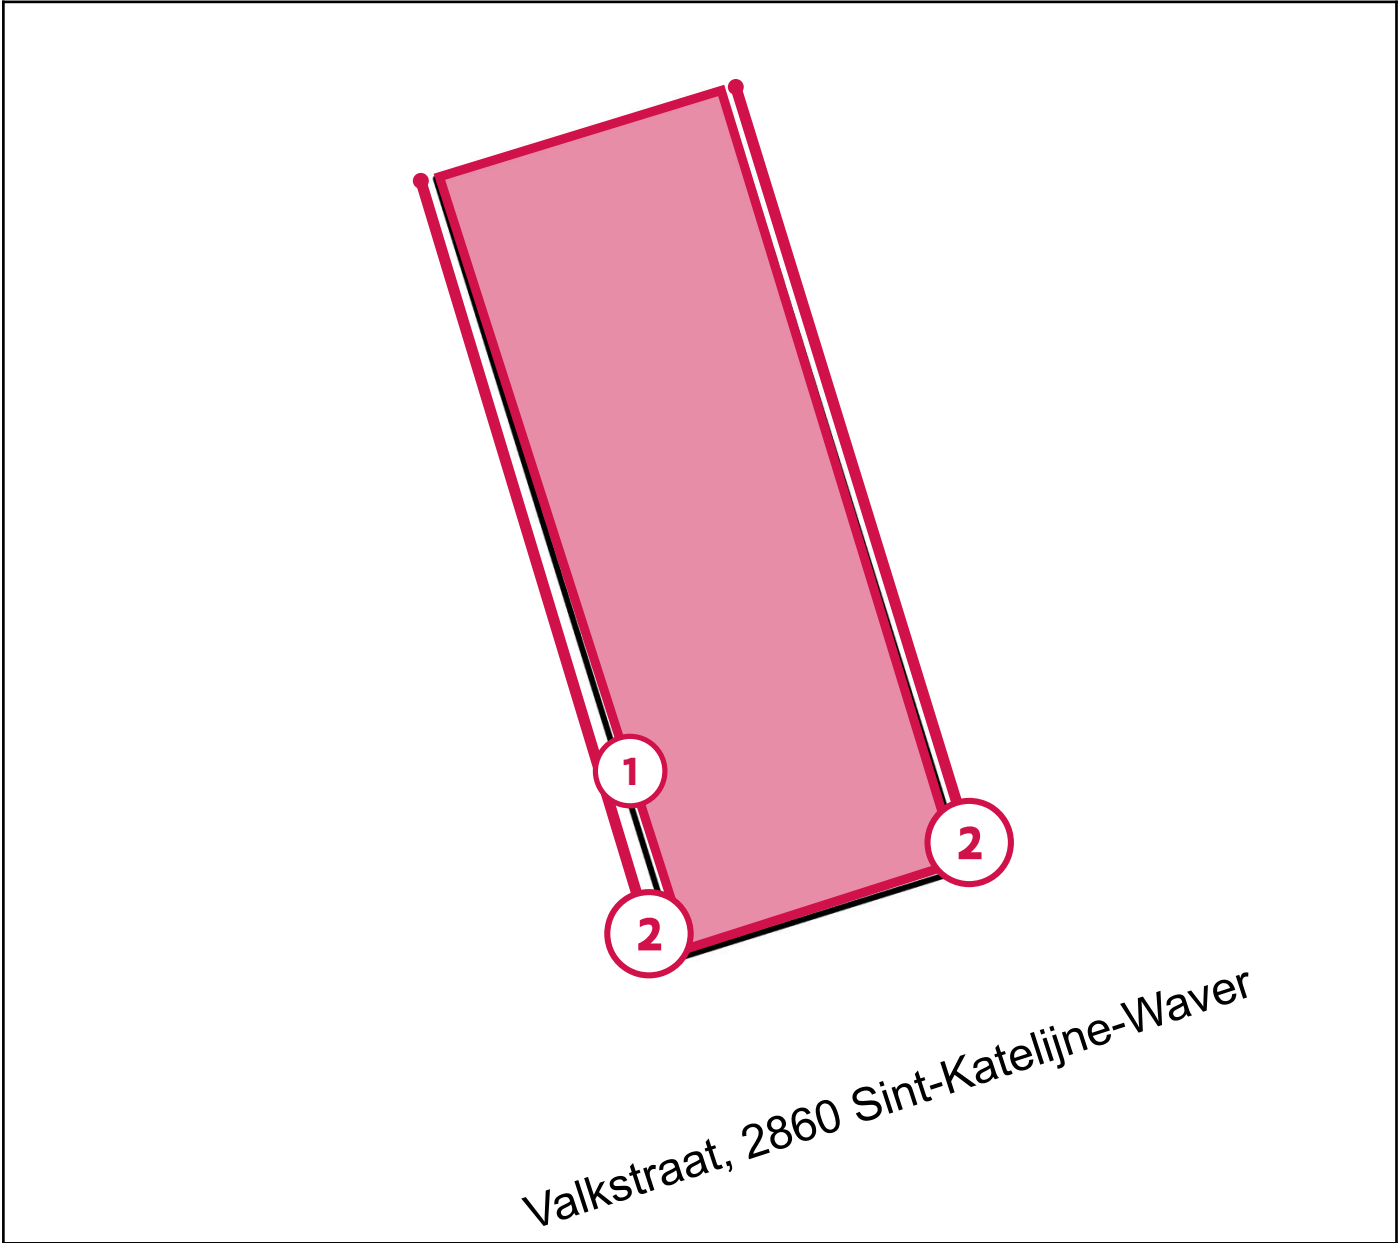
# Plan 2.1: tuinhuis

| Beschrijving | Type | Actie |
|---|---|---|
| 1. Leien op dak | Asbestmateriaal | Dringend verwijderen |
| 2. Slib in dakgoten | Asbestmateriaal | Dringend verwijderen |

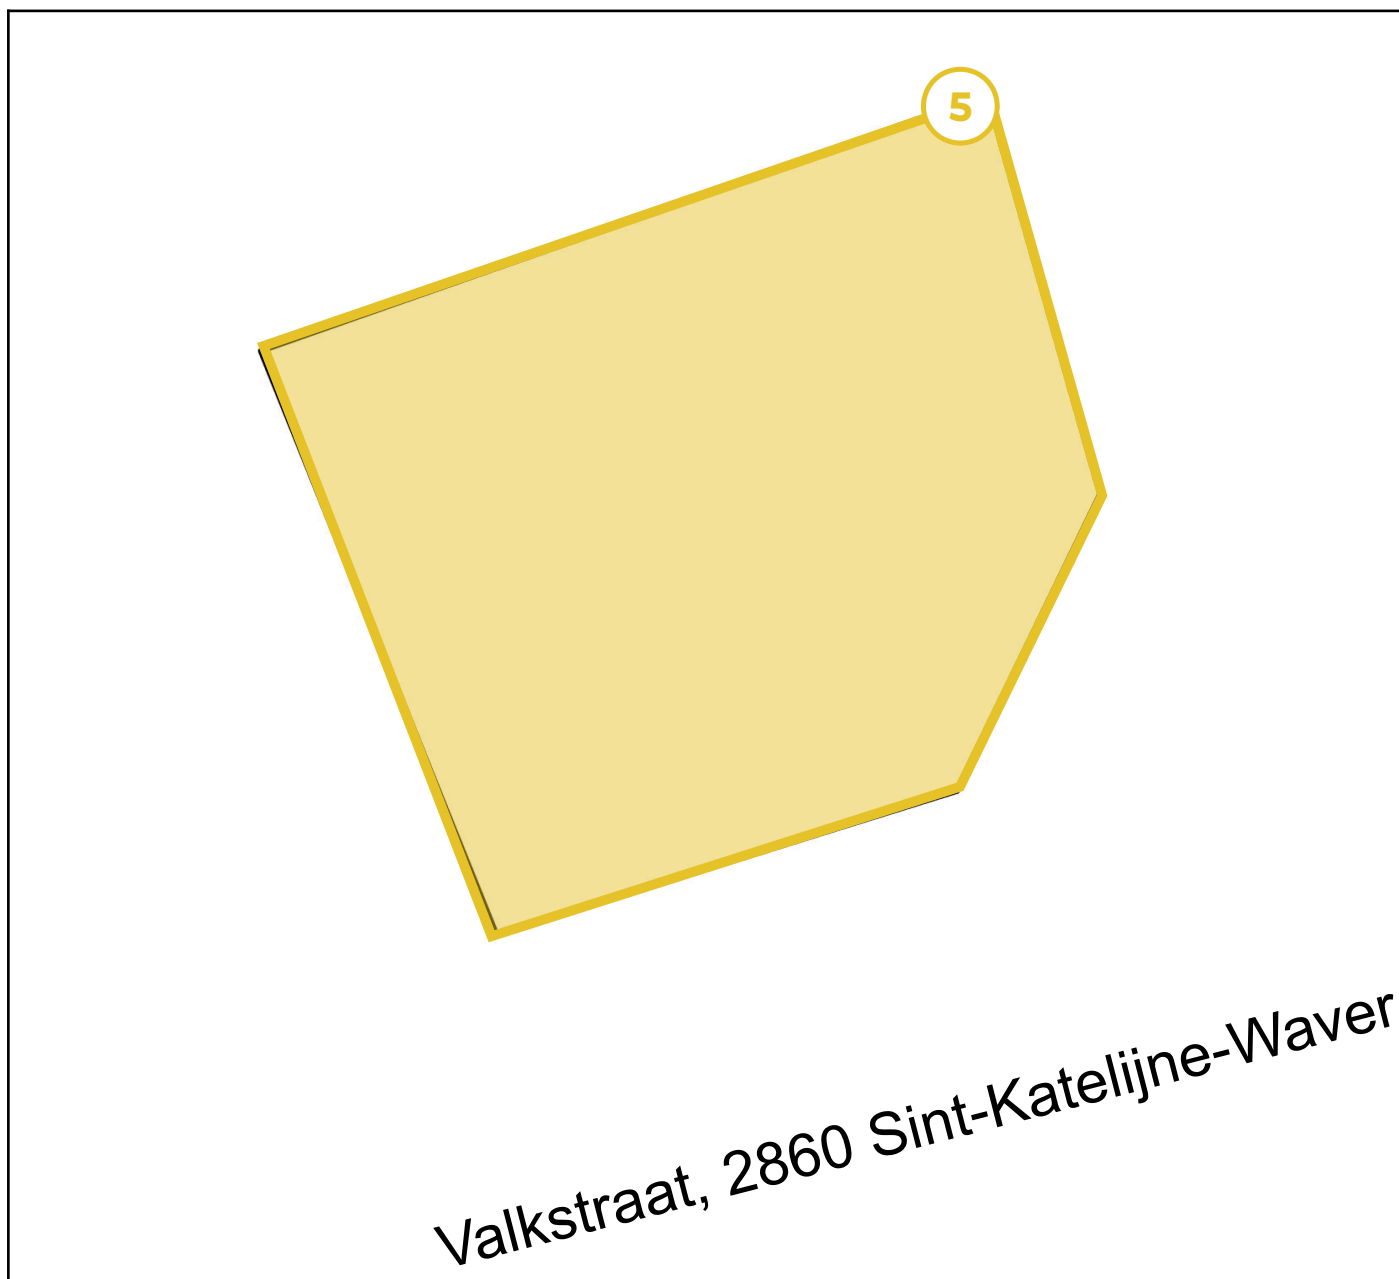
## Plan 3.1: tuinberging

| Beschrijving | Type | Actie |
|---|---|---|
| 5. Roofing op dak tuinberging | Asbestmateriaal | Zorgvuldig beheren |

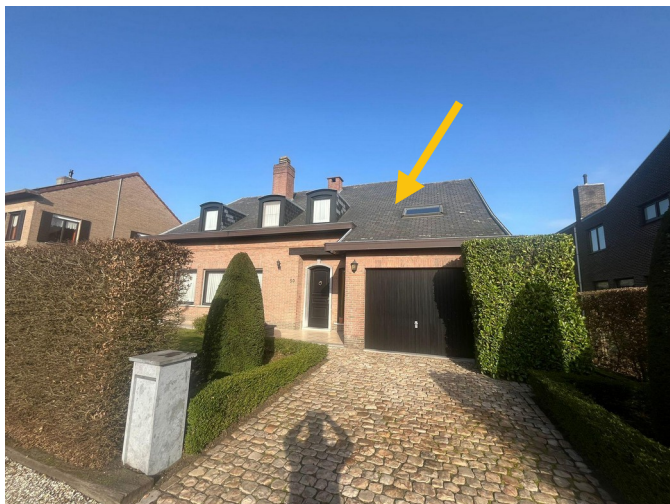
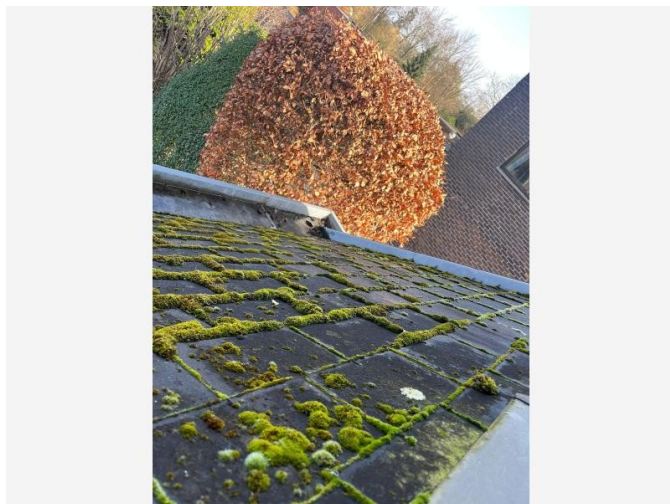
Het asbestmateriaal valt onder de mijlpaal van 2034.

**Dringend verwijderen**

| Eindbeoordeling materiaalrisico | Hoog materiaalrisico en/of hoge kans op vezelvrijgave |

| Asbestsoort (vezeltype) | Crocidoliet aanwezig |
| Toestand van het materiaal | Matig beschadigd, matig verweerd |

| Beschrijving | Leien op dak |

- Verwijder dit asbestmateriaal zo snel mogelijk. Volg de toestand goed op.
- Hemelwater dat afspoelt van asbestcement daken of gevels kan asbestdeeltjes bevatten. Gebruik het enkel voor gesloten circuits (bv. spoelen toiletten). Reinig na het vervangen van het dak of de gevel de dakgoten en regenwaterput of -ton om asbesthoudend sediment of slib te verwijderen
- Voer bijkomende staalname(s) uit.

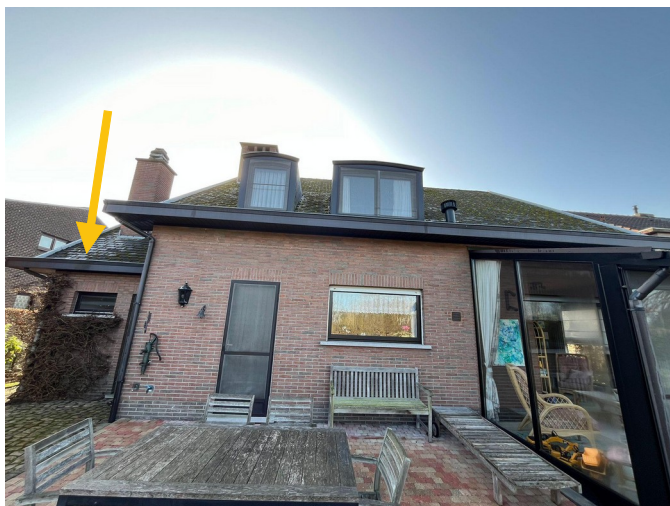
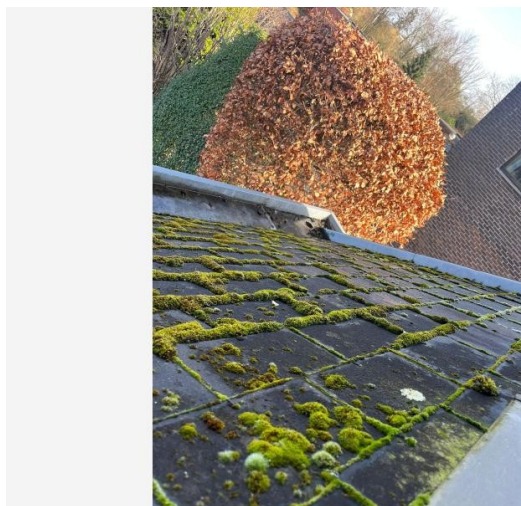
Het asbestmateriaal valt onder de mijlpaal van 2040.

**Dringend verwijderen**

| Beschrijving | Slib in dakgoten |
| Bron van de resten | leien dakbedekking |

- Verwijder het asbestafval.

Het reinigen van de dakgoten kan uitgevoerd worden met vochtige wegwerpdoeken. Stofvorming dient vermeden te worden. Het gebruik van mechanische werktuigen (perslucht, hoge druk, gewone stofzuiger,...) is verboden.

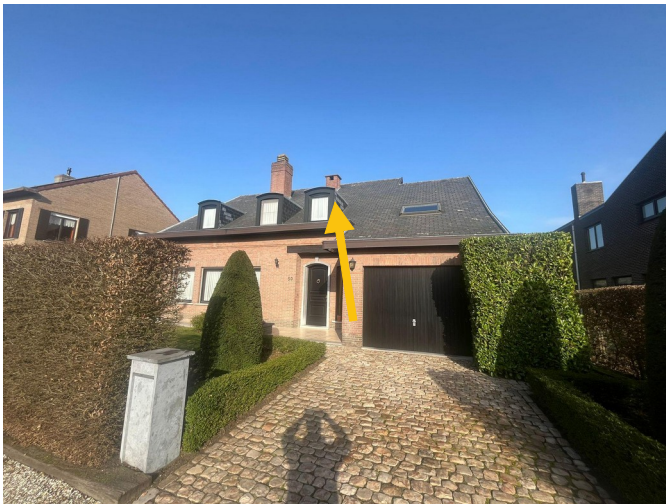
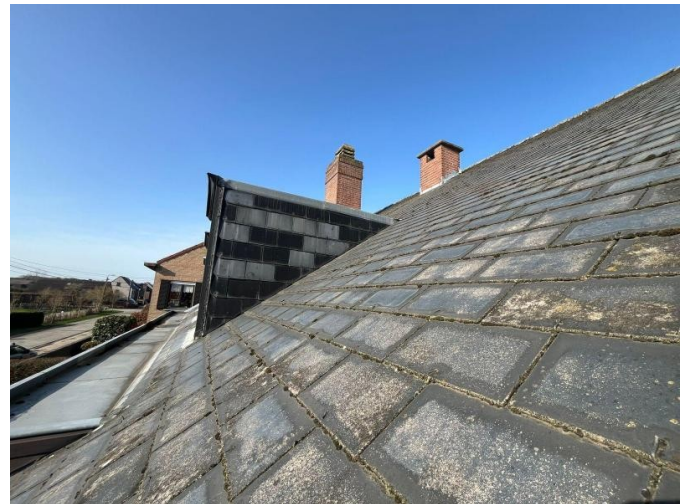
Het asbestmateriaal valt onder de mijlpaal van 2034.

Verwijderen

| Eindbeoordeling materiaalrisico | Laag materiaalrisico en/of verlaagde kans op vezelvrijgave |

| Toestand van het materiaal | Licht beschadigd, licht verweerd. Intact calciumsilicaatmateriaal of categorie III 'gebondenheid' |

| Beschrijving | Shingles tegen zijgevel dakkapel |

- Zorg voor een veilig beheer. Vermijd het beschadigen van het asbestmateriaal. Controleer de toestand jaarlijks op wijzigingen.
- Verwijder dit asbestmateriaal zo snel mogelijk. Volg de toestand goed op.
- Voer bijkomende staalname(s) uit.

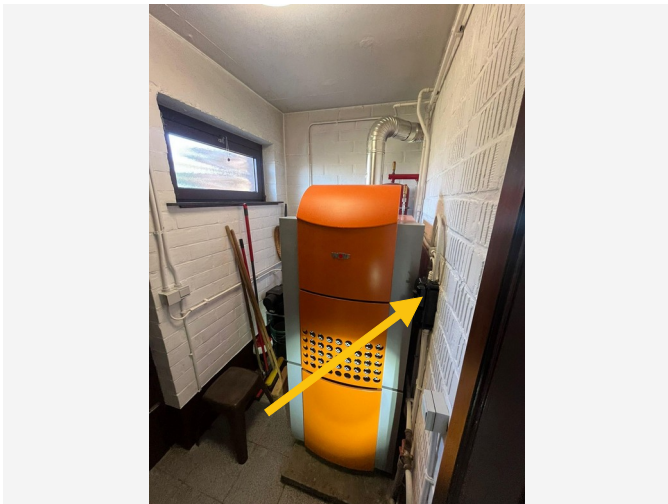
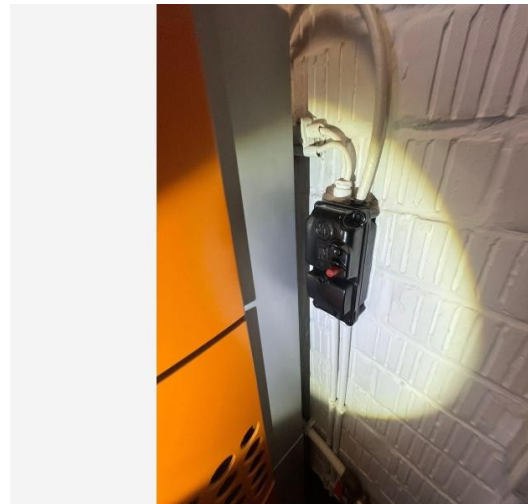
| Opmerking | <p>Het betreft al het oud elektrisch (schakel)materieel van bakeliet (bvb; schakelaars/klemmendozen/stopcontacten/lamphouders...) Het betreft een ruwe schatting van de hoeveelheid.</p> <p>Het nemen van een monster was niet mogelijk daar er steeds een beschadiging nodig is. Aangezien deze toepassing dient voor de elektrische installatie is er dan een kans op elektrocutie.</p> |

- Eenvoudige handelingen: mag via doe-het-zelf of door werknemer(s) met opleidingsattest eenvoudige handelingen  
Als dit materiaal verwijderd kan worden zonder het te breken, te beschadigen... , dan mag met dit met eenvoudige handelingen.  
Vermijd stofvorming en stofverspreiding op elk moment van de werken. Bevochtig of fixeer het materiaal.  
Het gebruik van sneldraaiende werktuigen (boormachine, slijpschijf, hogedrukreiniger...) is verboden.  
Zorg voor gepaste persoonlijke beschermingsmiddelen: minimaal FFP3-mondmasker (EN 149), wegwerpovertal met kap (minimaal Cat III, type 5/6), wegwerphandschoenen en overschoenen of afspoelbaar schoeisel.

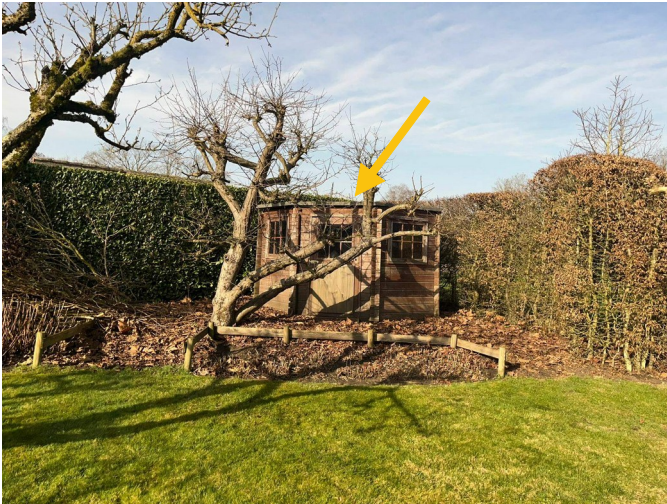
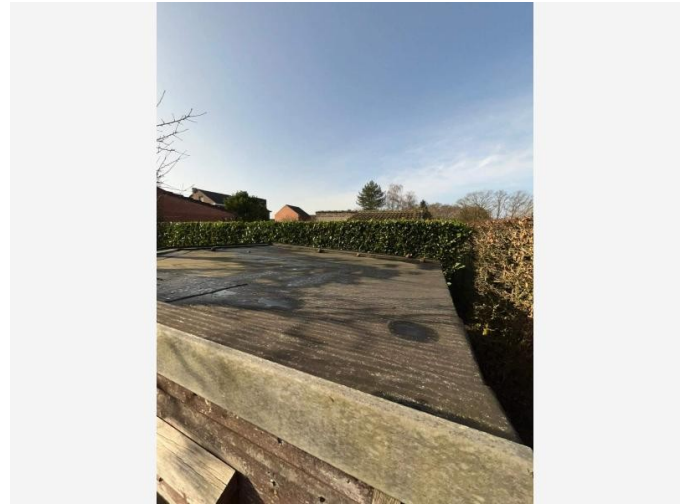
Er werd geen monstername uitgevoerd van deze toepassing. Het is aangewezen alsnog een monstername te laten uitvoeren indien u zekerheid wenst of deze toepassing asbesthoudend is en meer bepaald welke asbestsoort deze bevat. Dit kan namelijk een invloed hebben op de geldigheidsduur van het attest en/of de eindconclusie asbestveilig of niet-asbestveilig. Bij deze toepassing is dit niet altijd mogelijk daar het gevolg van lekschade niet uitgesloten kan worden. Laat deze toepassing het best bemonsteren voorafgaand aan werken.

| Identificatiemethode | <p>De asbestdeskundige beoordeelt het materiaal als asbestverdacht en dus asbesthoudend, en dit zonder monstername.</p> <p>Motivatie: De monstername brengt andere schade aan dan schade die inherent is aan de monstername.</p> |
| Opmerking | Er werd geen monstername uitgevoerd wegens kans op lekschade. |

- Eenvoudige handelingen: mag via doe-het-zelf of door werknemer(s) met opleidingsattest eenvoudige handelingen  
Als dit materiaal verwijderd kan worden zonder het te breken, te beschadigen... , dan mag met dit met eenvoudige handelingen echter alleen door werknemers met een opleidingsattest.  
Vermijd stofvorming en stofverspreiding op elk moment van de werken. Bevochtig of fixeer het materiaal.  
Het gebruik van sneldraaiende werktuigen (boormachine, slijpschijf, hogedrukreiniger...) is verboden.  
Zorg voor gepaste persoonlijke beschermingsmiddelen: minimaal FFP3-mondmasker (EN 149), wegwerpovertrek met kap (minimaal Cat III, type 5/6), wegwerphandschoenen en overschoenen of afspoelbaar schoeisel.

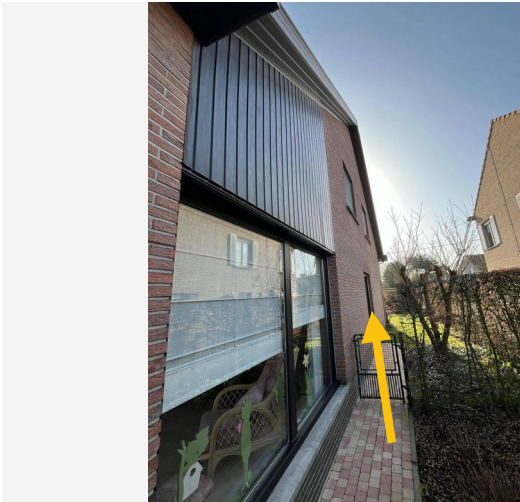
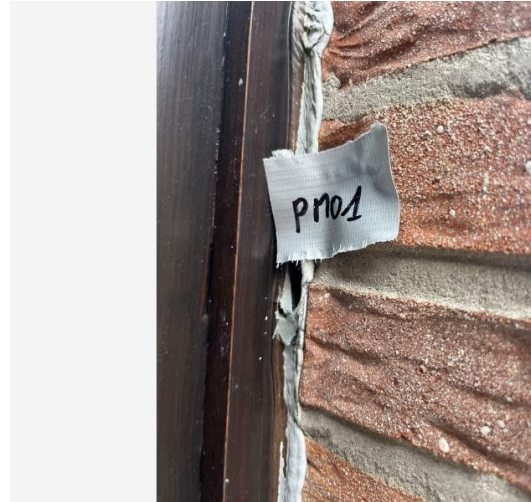
## Fiche 6: Mastiek (oud) schrijnwerk (tussen gevel en kader)

Asbestmateriaal

| Opmerking | <p>Al het oude schrijnwerk dat mastiek bevat die (half)hard is geworden is verdacht.</p> <p>Het betreft een (ruwe) schatting van de hoeveelheid.</p> |

Vermijd stofvorming en stofverspreiding op elk moment van de werken. Bevochtig of fixeer het materiaal.

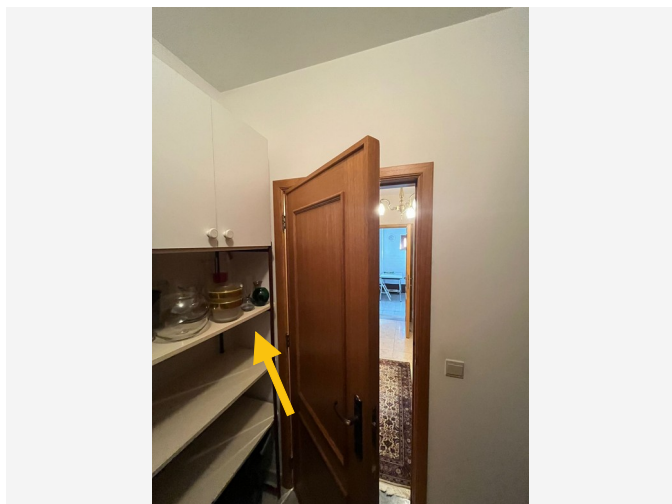
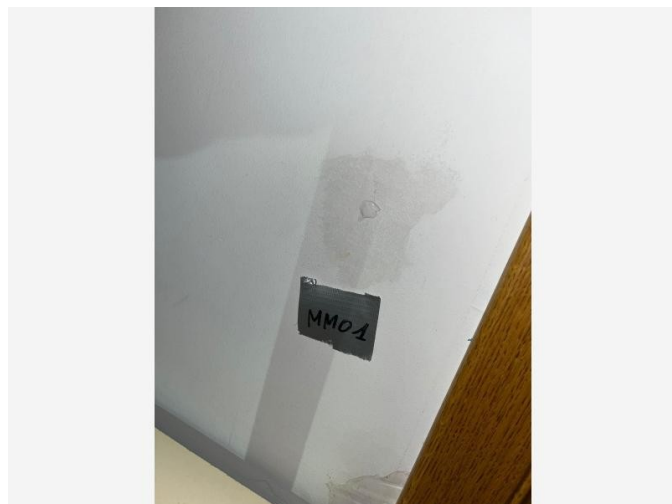
## Fiche 10: Pleisterwerk aan muren

Geen asbest

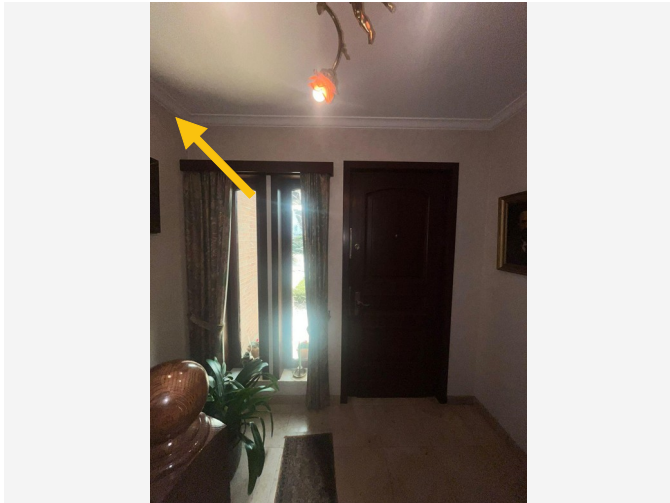
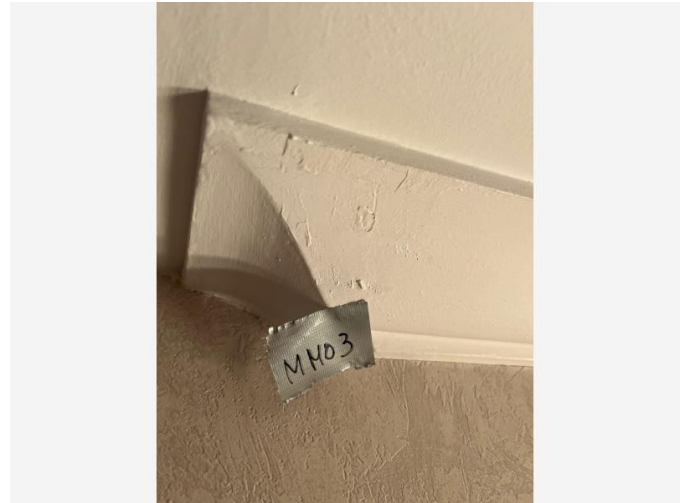
## Fiche 11: Moluren plafond

Geen asbest

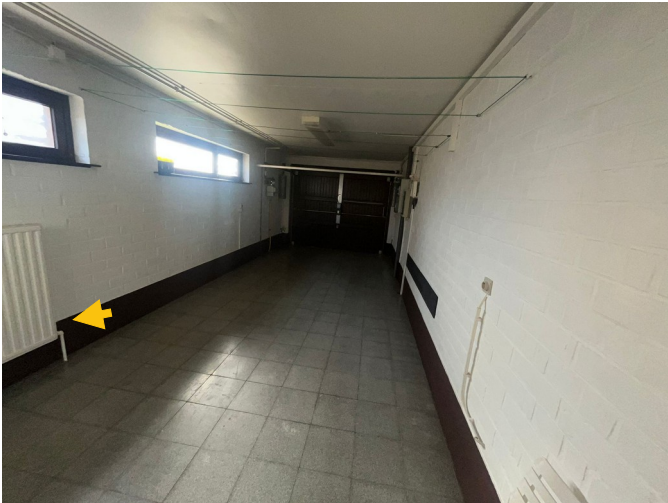
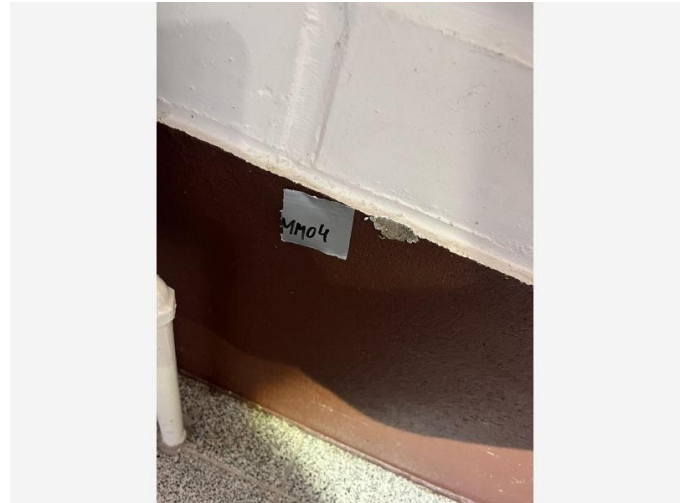
## Fiche 12: Cementlaag

Geen asbest

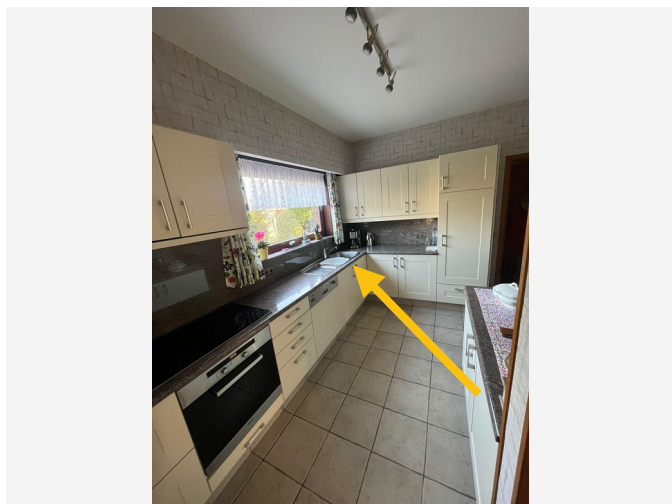
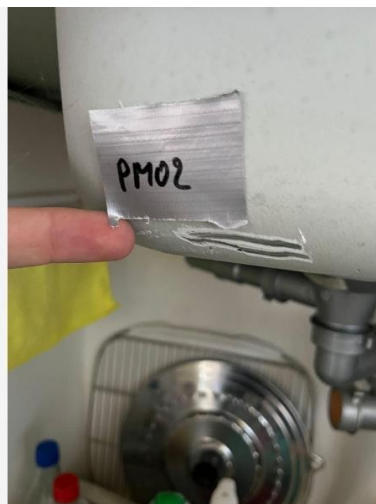
## Fiche 13: Coating op spoelbak keuken

Geen asbest

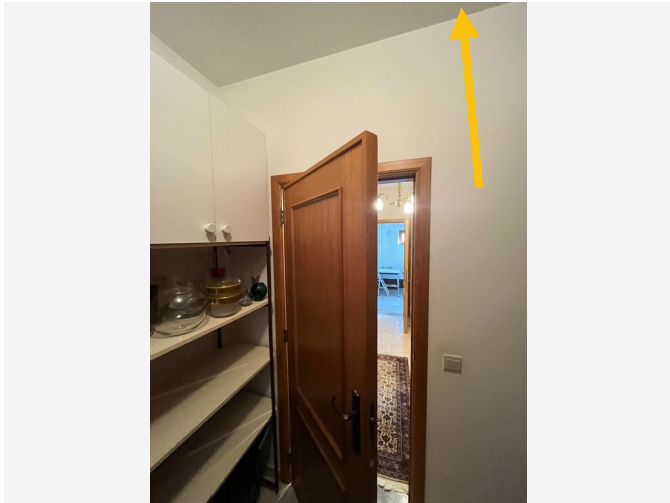
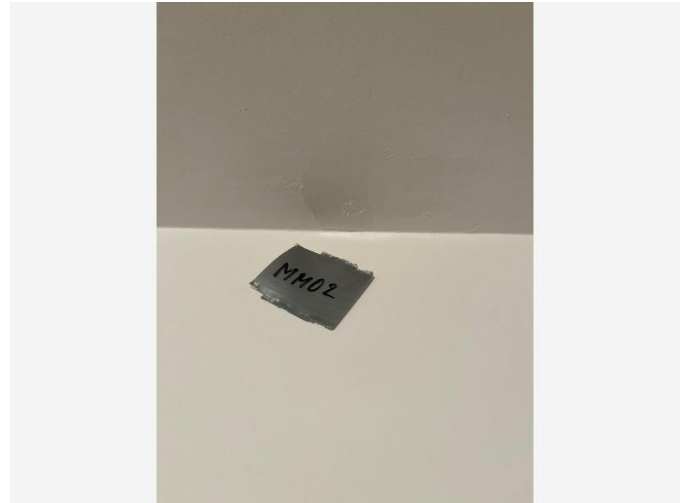
## Fiche 14: Pleisterwerk aan plafond

Geen asbest
