# Asbestinventarisatetest

Oude Baan 70, 2820 Bonheiden

Attestnummer : 20250702-000093.002

**Niet-asbestveilig**

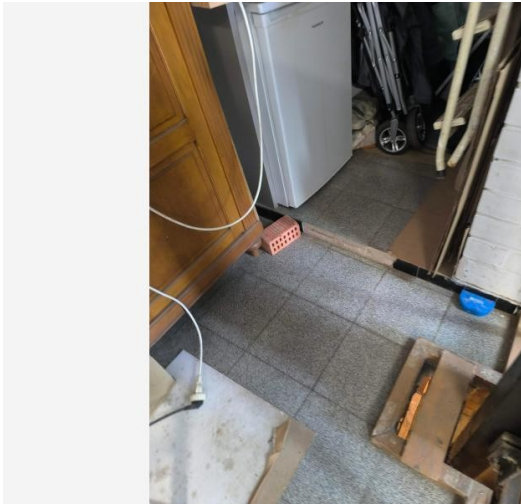
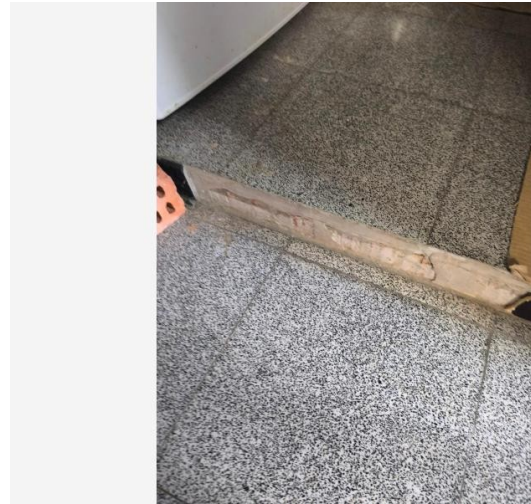
Het asbestmateriaal valt onder de mijlpaal van 2040.

Verwijderen

| Eindbeoordeling materiaalrisico | Verhoogd materiaalrisico en/of verhoogde kans op vezelvrijgave |

| Asbestsoort (vezeltype) | Crocidoliet aanwezig |

| Opmerking | Aangezien er maar 2 tegels los waren er maar een beperkte hoeveelheid lijm zichtbaar was werd er geen monstername uitgevoerd van de tegellijm. Van deze toepassing dient ook steeds een mengmonster genomen te worden. Indien er toch een monstername zou gebeurd zijn zou dit niet representatief zijn voor al de tegellijm die zich in de woning bevindt. |

- Scherm in afwachting van verwijdering het asbestmateriaal af van luchtstromingen en verstoring: bijvoorbeeld door het te verpakken, te fixeren, af te dekken, signalisatie - afbakening aan te brengen, ...
- Verwijder dit asbestmateriaal zo snel mogelijk. Volg de toestand goed op.

- Hermetische zone (erkend asbestverwijderaar)  
Dit betreft een hechtgebonden asbestmateriaal dat bij de verwijdering hoogstwaarschijnlijk gebroken of gescheurd zal worden. Het verwijderen van deze toepassing kan een grote vezelvrijgave tot gevolg hebben. Deze toepassing kan enkel verwijderd worden in een hermetische zone door een erkend asbestverwijderaar.

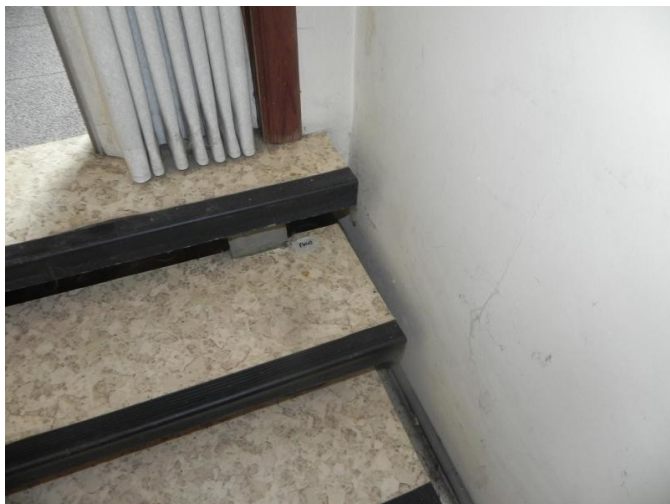
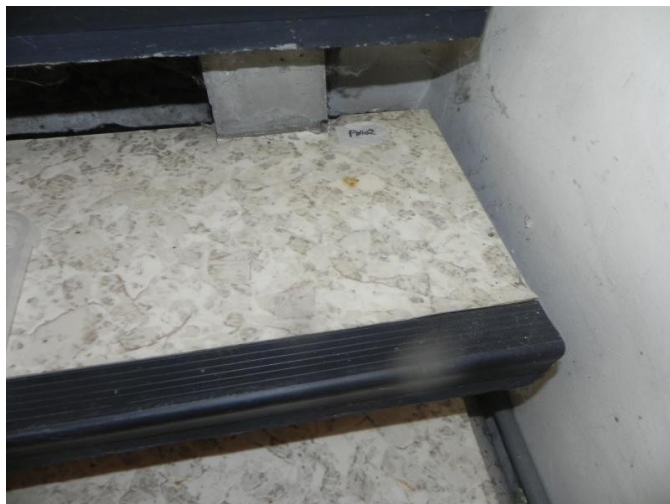
Het asbestmateriaal valt onder de mijlpaal van 2034.

Verwijderen

| Eindbeoordeling materiaalrisico | Verhoogd materiaalrisico en/of verhoogde kans op vezelvrijgave |

| Gebondenheid | Categorie 2: niet-hechtgebonden met matrix |

| # | Type | Referentie | Resultaat |
|---|---|---|---|
| 2.1 | Puntmonster | PM02 | Chrysotiel |

- Verwijder dit asbestmateriaal zo snel mogelijk. Volg de toestand goed op.

- Hermetische zone (erkend asbestverwijderaars)  
Dit betreft een niet-hechtgebonden asbestmateriaal. Het verwijderen van deze toepassing kan een grote vezelvrijgave tot gevolg hebben. Deze toepassing kan enkel verwijderd worden in een hermetische zone door een erkend asbestverwijderaars.

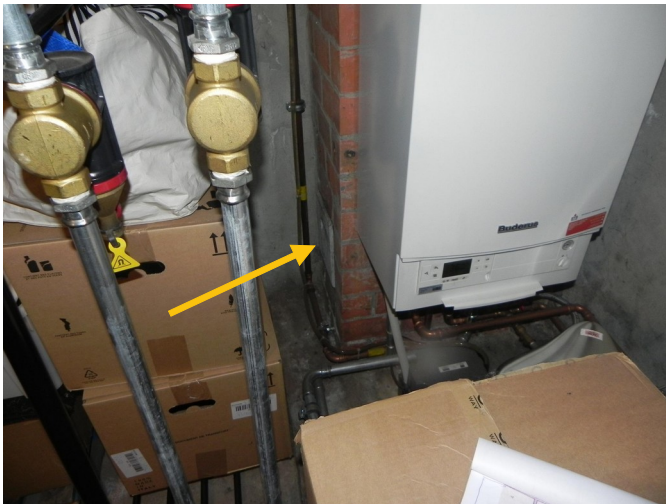
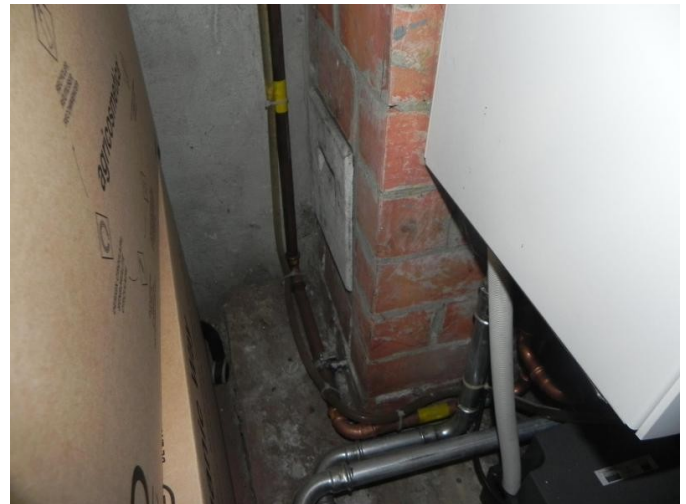
Het asbestmateriaal valt onder de mijlpaal van 2040.

Verwijderen

| Eindbeoordeling materiaalrisico | Verhoogd materiaalrisico en/of verhoogde kans op vezelvrijgave |

| Asbestsoort (vezeltype) | Crocidoliet aanwezig |

| Opmerking | Het betreft een schatting van de hoeveelheid. |

- Verwijder dit asbestmateriaal zo snel mogelijk. Volg de toestand goed op.

- Eenvoudige handelingen: mag via doe-het-zelf of door werknemer(s) met opleidingsattest eenvoudige handelingen  
Als dit materiaal verwijderd kan worden zonder het te breken, te beschadigen... , dan mag met dit met eenvoudige handelingen.

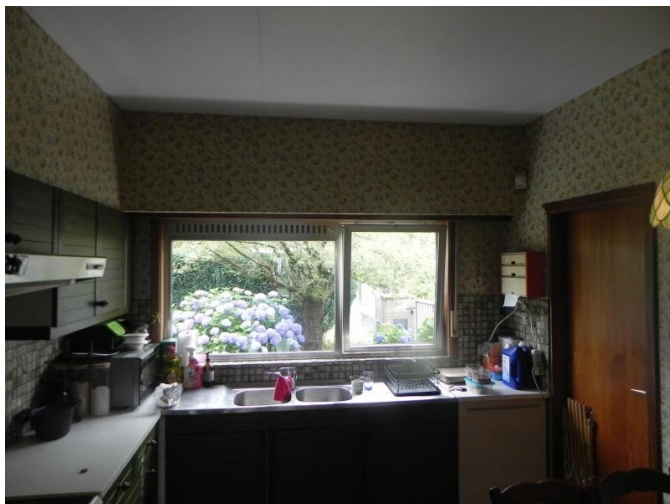
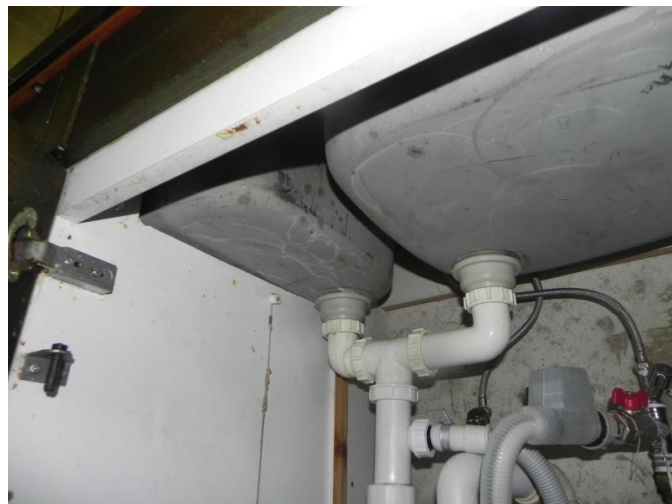
Het asbestmateriaal valt onder de mijlpaal van 2040.

Zorgvuldig beheren

- Zorg voor een veilig beheer. Vermijd het beschadigen van het asbestmateriaal. Controleer de toestand jaarlijks op wijzigingen.

- Eenvoudige handelingen: mag via doe-het-zelf of door werknemer(s) met opleidingsattest eenvoudige handelingen  
Verwijder deze toepassing samen met de spoeltafel. Indien dit afzonderlijk verwijderd wordt dient dit in een hermetische zone te gebeuren.

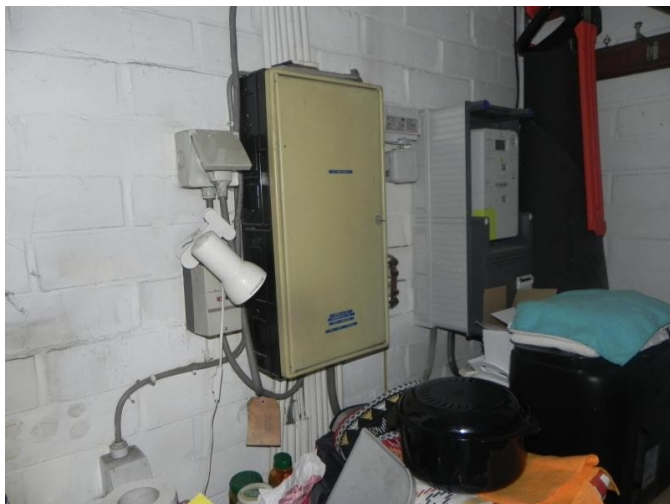
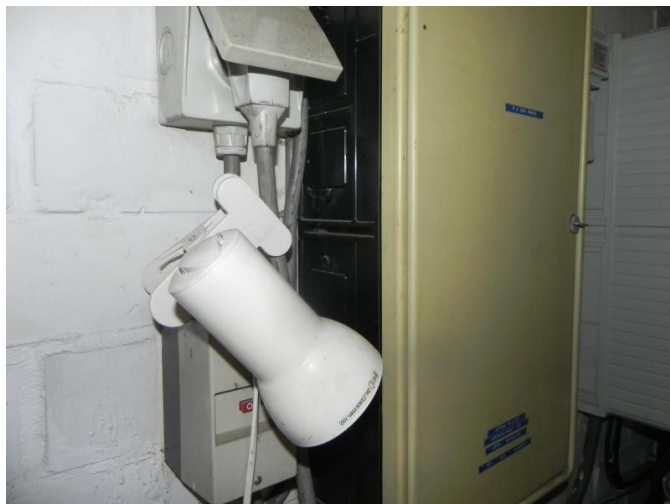
| Opmerking | Het betreft al het oud elektrisch (schakel)materieel van bakeliet (bvb; schakelaars/klemmendozen/stopcontacten/lamphouders...) Het betreft een ruwe schatting van de hoeveelheid. |

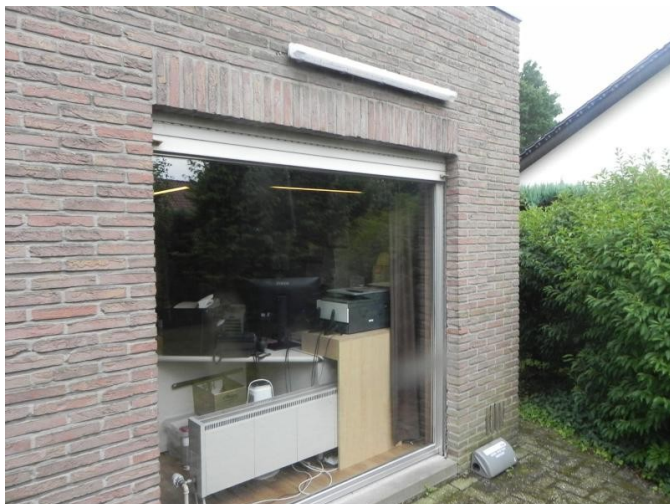
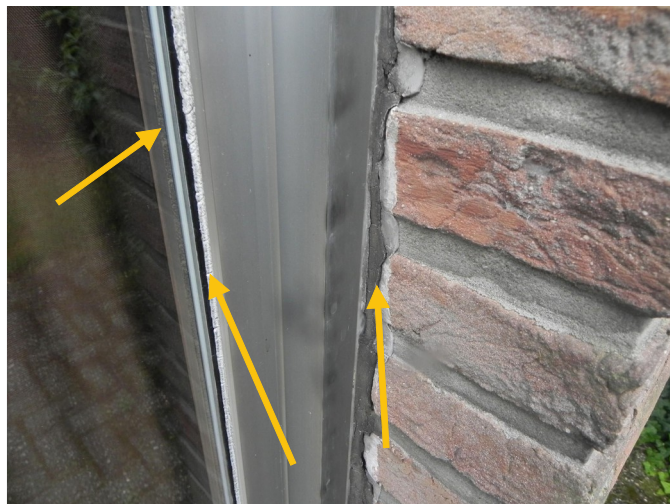
| Opmerking | Het betreft een (ruwe) schatting van de hoeveelheid. Het betreft al het waarneembaar pleisterwerk aanwezig op de muren van het inspectiegebied. |

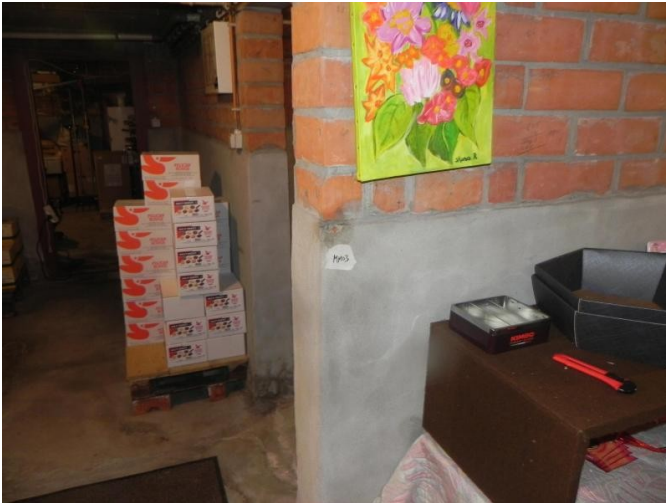
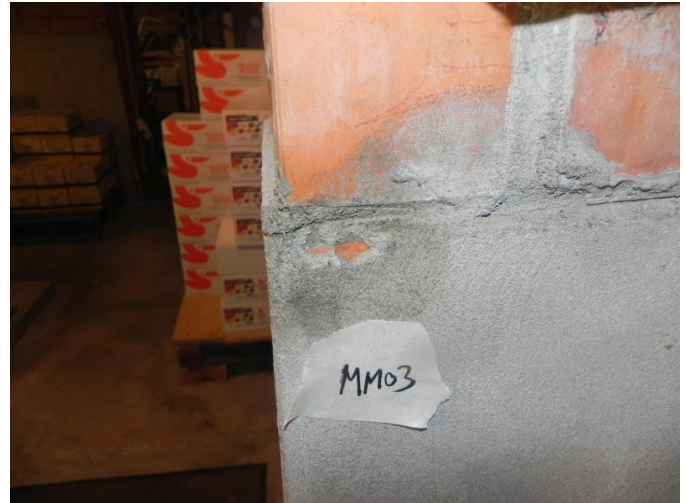
## Fiche 14: Cementlaag in kelders

Geen asbest

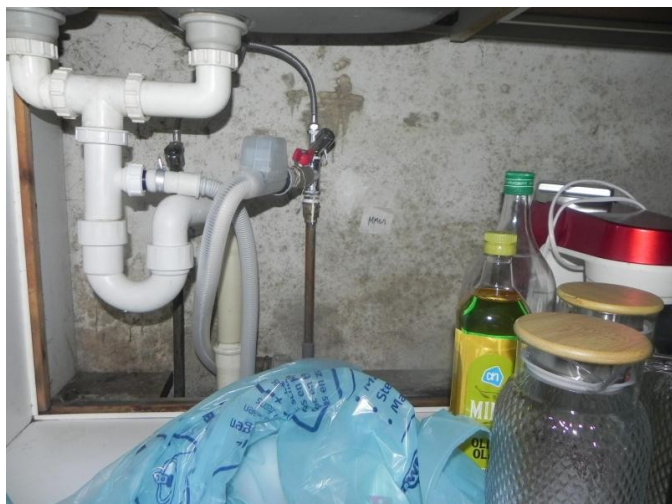
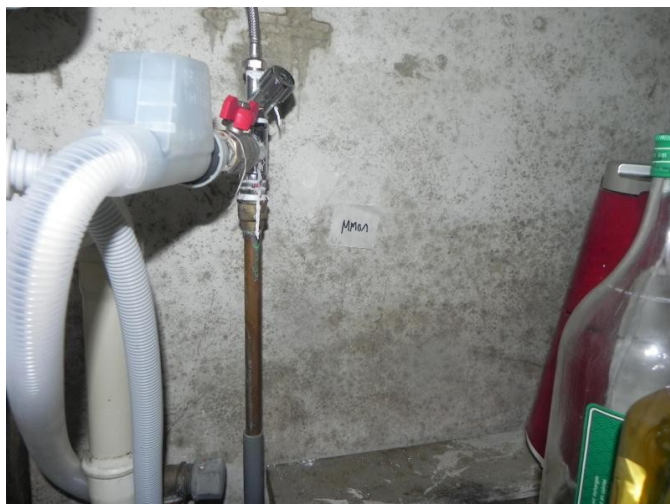
## Fiche 15: Pleisterwerk aan muren

Geen asbest

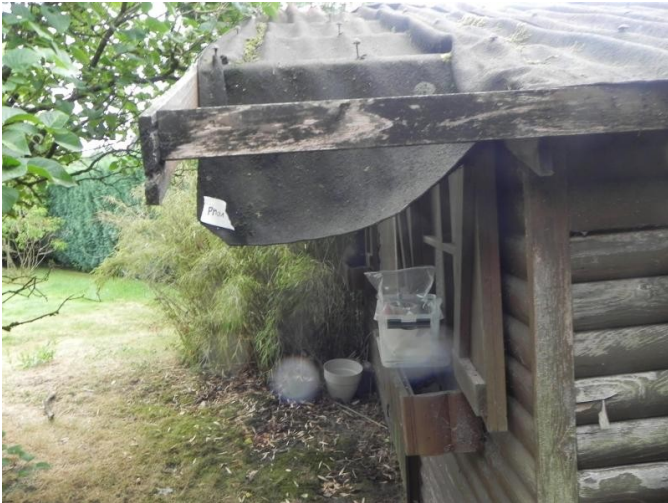
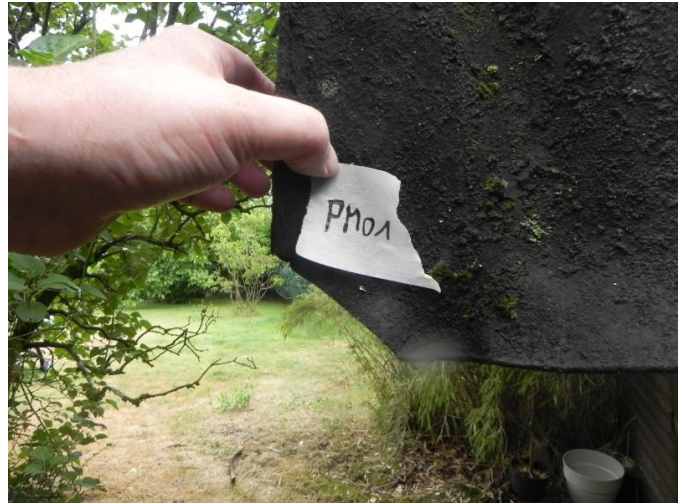
## Fiche 16: Bitumen golfplaten

Geen asbest

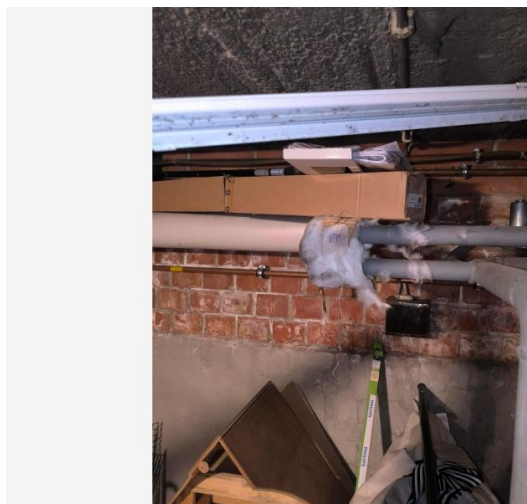
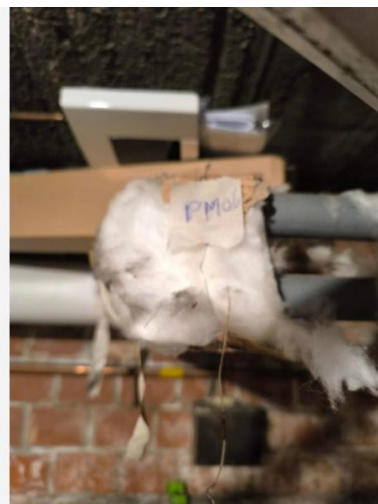
## Fiche 17: Leidingisolatie (papierlaag)

Geen asbest

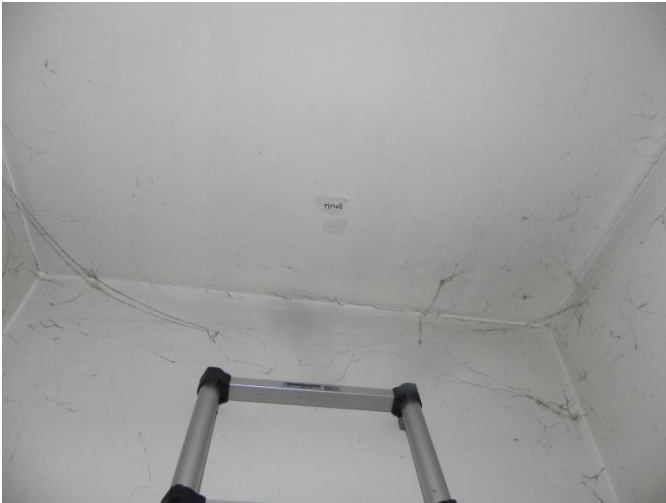
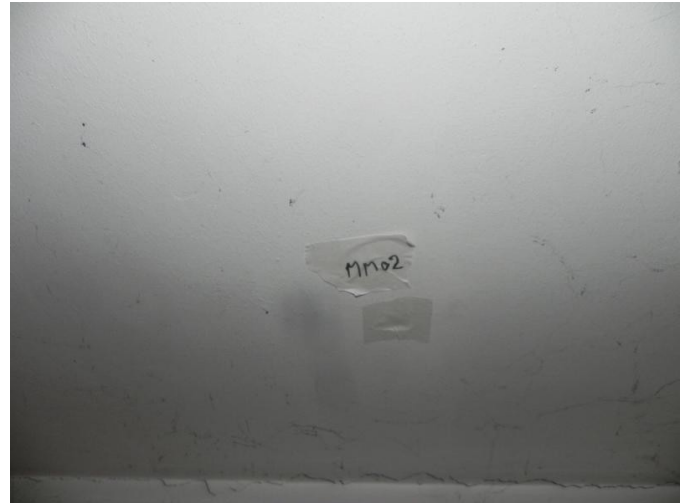
## Fiche 18: Pleisterwerk aan plafond

Geen asbest
