# Asbestinventarisat attest

Toekomststraat 26, 2812 Mechelen

Attestnummer : 20251029-000212.000

**Niet-asbestveilig**

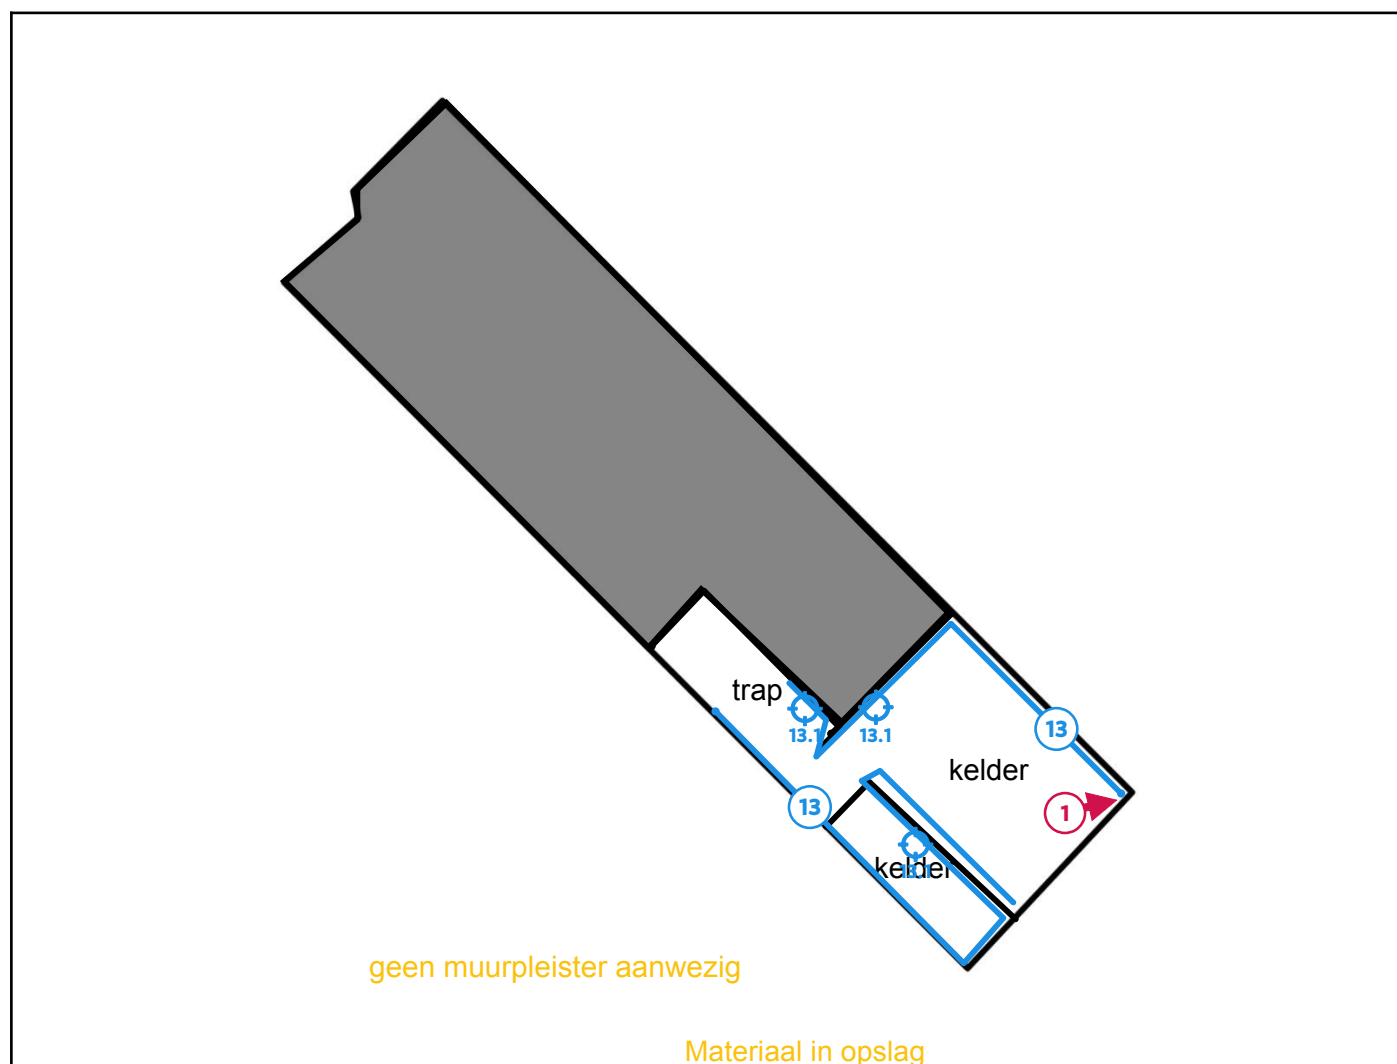
## Plan 1.1: Kelder

| Beschrijving | Type | Actie |
|---|---|---|
| 1. Doorvoerbuizen voor technische leidingen | Asbestmateriaal | Dringend verwijderen |

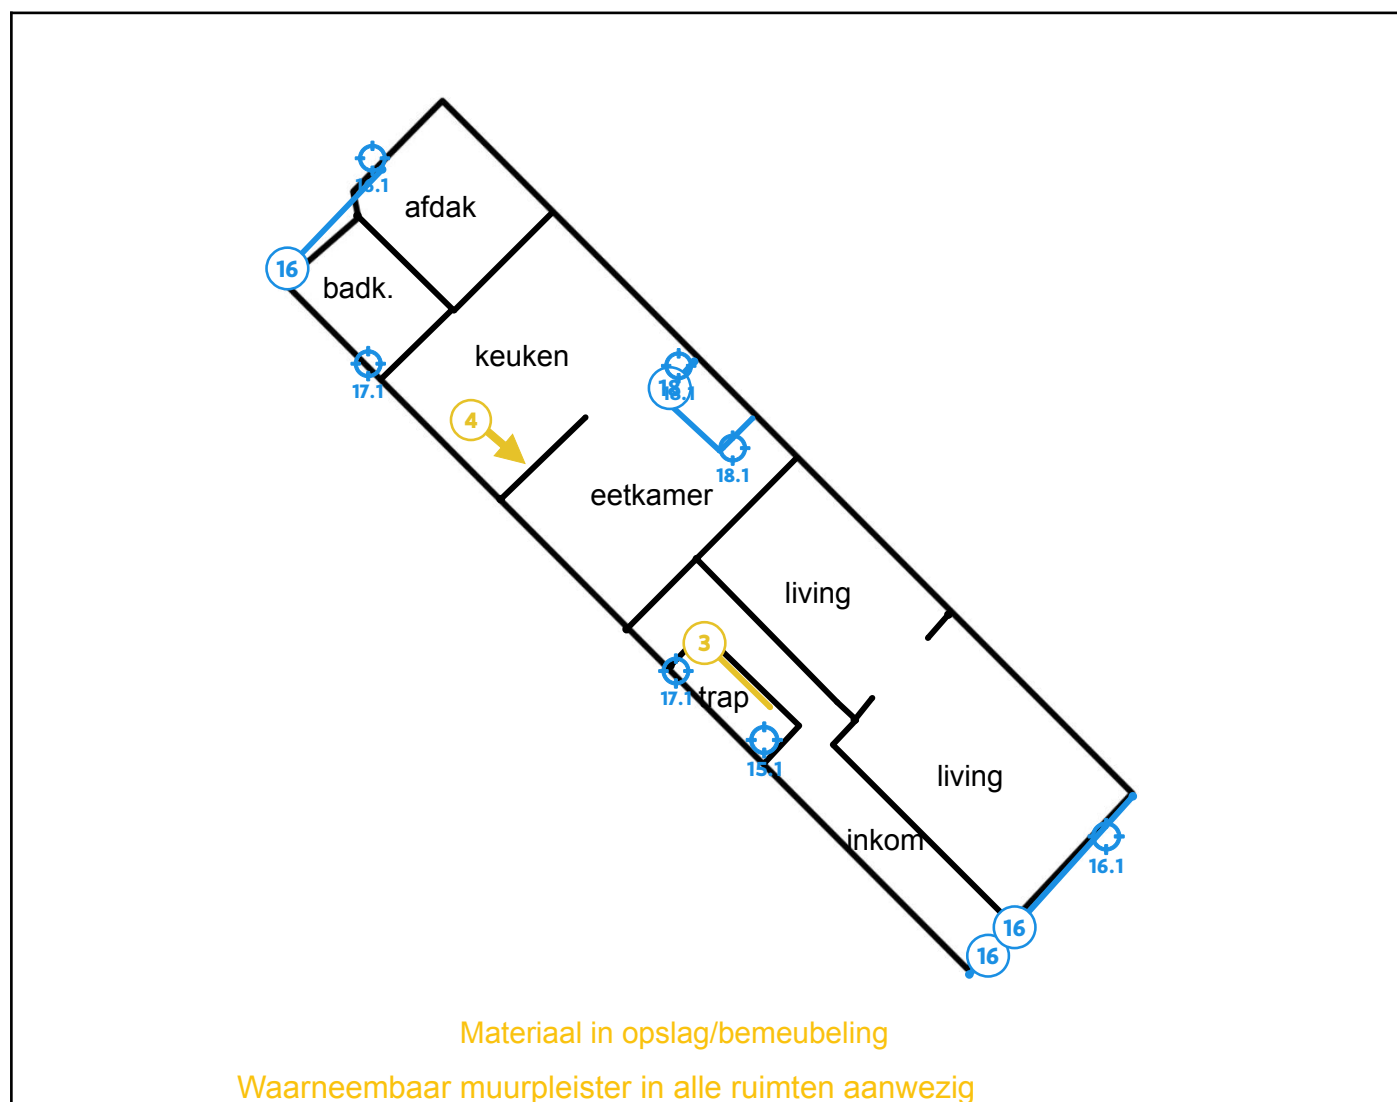
## Plan 1.2: Gelijkvloers

| Beschrijving | Type | Actie |
|---|---|---|
| 3. Mastiek (oud) schrijnwerk | Asbestmateriaal | Zorgvuldig beheren |
| 4. Antidreunplaat onder spoeltafel | Asbestmateriaal | Zorgvuldig beheren |

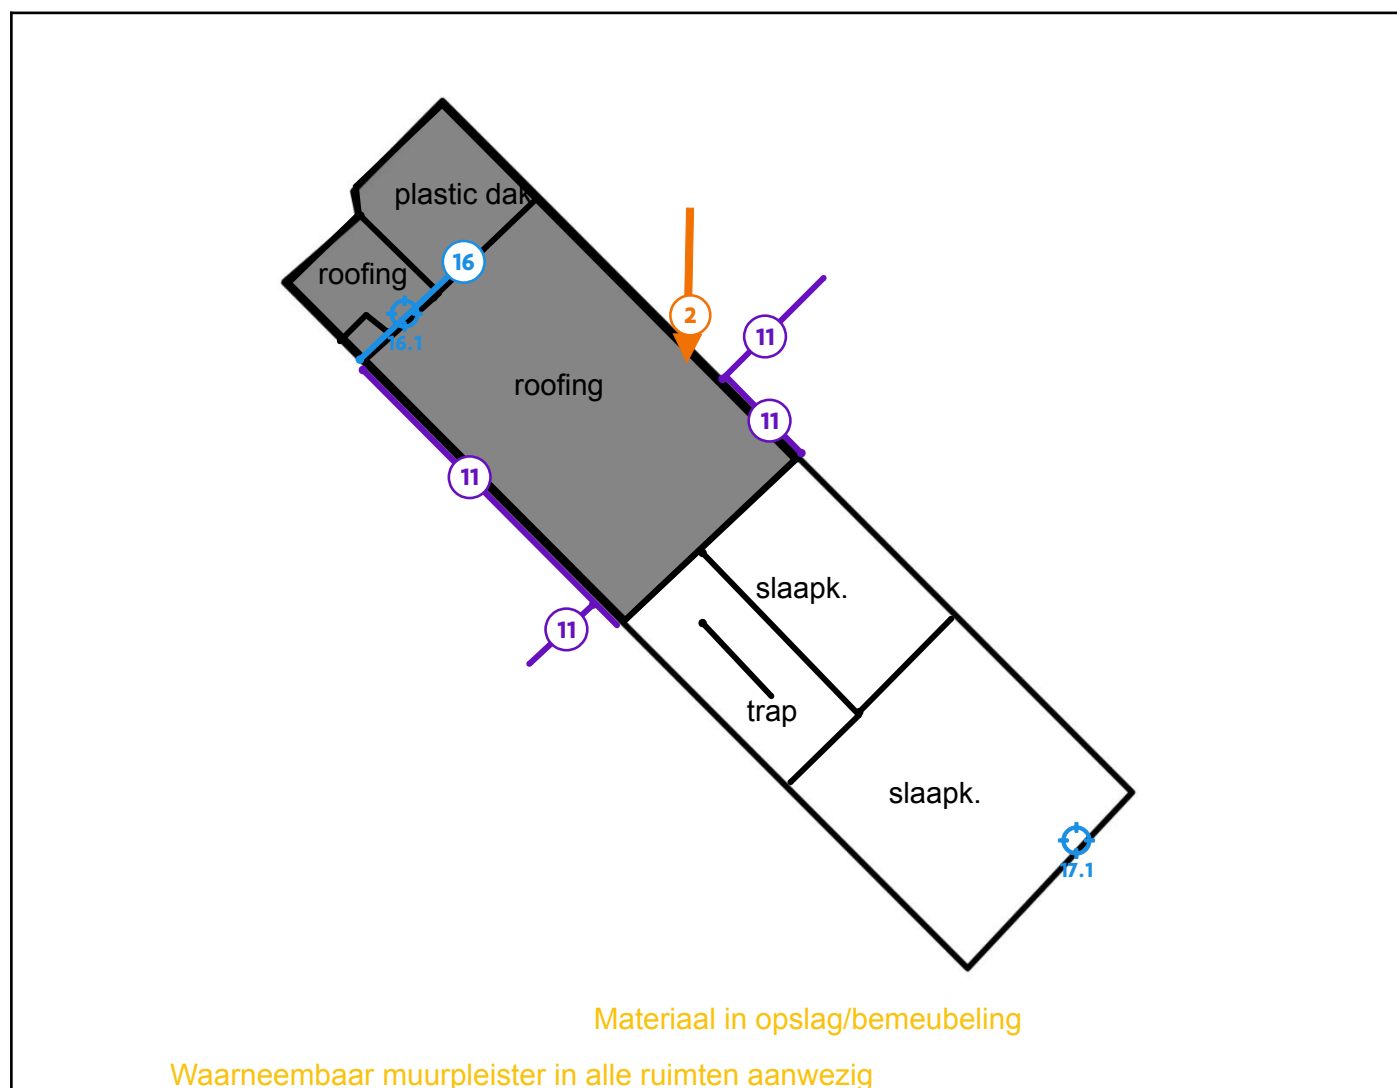
## Plan 1.3: 1ste verdiep

| Beschrijving | Type | Actie |
|---|---|---|
| 2. Rookgaskanaal | Asbestmateriaal | Verwijderen |

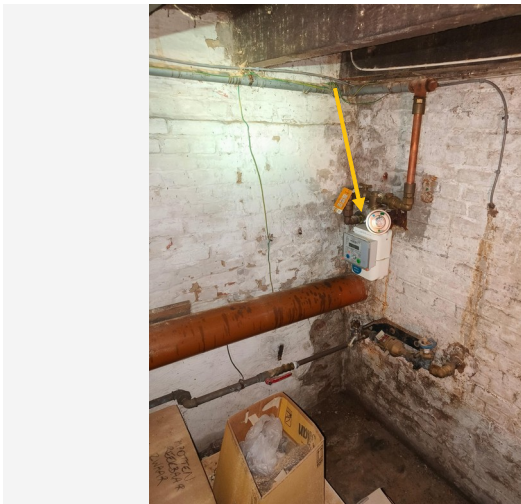
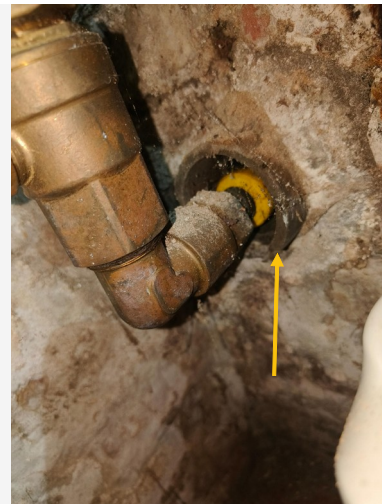
Het asbestmateriaal valt onder de mijlpaal van 2040.

**Dringend verwijderen**

Er werd geen monstername uitgevoerd van deze toepassing. Het is aangewezen alsnog een monstername te laten uitvoeren indien u zekerheid wenst of deze toepassing asbesthoudend is en meer bepaald welke asbestsoort deze bevat. Dit kan namelijk een invloed hebben op de geldigheidsduur van het attest en/of de eindconclusie asbestveilig of niet-asbestveilig.

| Eindbeoordeling materiaalarisico | Hoog materiaalarisico en/of hoge kans op vezelvrijgave |

| Gebondenheid | Categorie 1: hechtgebonden in oorsprong |
| Asbestsoort (vezeltype) | Crocidoliet aanwezig |
| Asbestconcentratie | Laag (< 50%) |
| Afschermingsgraad van het gehele materiaal | Geheel of deels (ook) vrij aan de binnenlucht |
| Toestand van het materiaal | Matig beschadigd, matig verweerd |

| Beschrijving | Doorvoerbuizen voor technische leidingen |
| Opmerking | Enkel het zichtbare gedeelte is bij de lengte ingegeven. Het is onduidelijk hoe ver de buis in de grond doorloopt. |

- Verwijder dit asbestmateriaal zo snel mogelijk. Volg de toestand goed op.
- Voer bijkomende staalname(s) uit.

- Eenvoudige handelingen: mag via doe-het-zelf of door werknemer(s) met opleidingsattest eenvoudige handelingen  
Als dit materiaal verwijderd kan worden zonder het te breken, te beschadigen... , dan mag met dit met eenvoudige handelingen.  
Vermijd stofvorming en stofverspreiding op elk moment van de werken. Bevochtig of fixeer het materiaal.  
Het gebruik van sneldraaiende werktuigen (boormachine, slijpschijf, hogedrukreiniger...) is verboden.  
Zorg voor gepaste persoonlijke beschermingsmiddelen: minimaal FFP3-mondmasker (EN 149), wegwerpoverall met kap (minimaal Cat III, type 5/6), wegwerphandschoenen en overschoenen of afspoelbaar schoeisel.  
Afval: particulieren kunnen dit dubbel en luchtdicht verpakt aanbieden bij hun recyclagepark (raadpleeg de

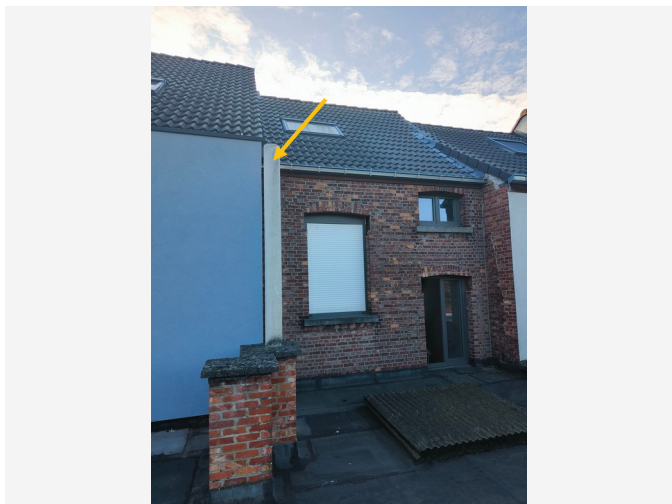
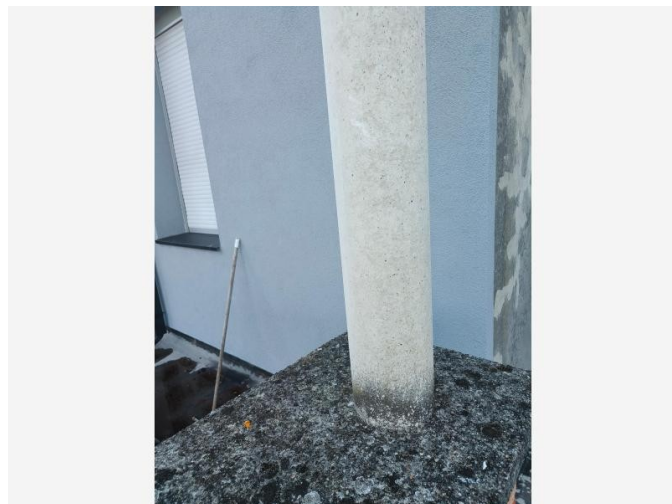
Het asbestmateriaal valt onder de mijlpaal van 2034.

Verwijderen

Er werd geen monstername uitgevoerd van deze toepassing. Het is aangewezen alsnog een monstername te laten uitvoeren indien u zekerheid wenst of deze toepassing asbesthoudend is en meer bepaald welke asbestsoort deze bevat. Dit kan namelijk een invloed hebben op de geldigheidsduur van het attest en/of de eindconclusie asbestveilig of niet-asbestveilig.

| Eindbeoordeling materiaalarisico | Laag materiaalarisico en/of verlaagde kans op vezelvrijgave |

| Asbestsoort (vezeltype) | Crocidoliet aanwezig |
| Toestand van het materiaal | Licht beschadigd, licht verweerd. Intact calciumsilicaatmateriaal of categorie III 'gebondenheid' |

| Beschrijving | Rookgaskanaal |
| Opmerking | <p>Enkel het zichtbare gedeelte van het rookgaskanaal werd genoteerd bij de hoeveelheid.</p> <p>Het is onduidelijk of de buis doorloopt in de schouw.</p> <p>Het betreft een (ruwe) schatting van de hoeveelheid.</p> |

- Verwijder dit asbestmateriaal zo snel mogelijk. Volg de toestand goed op.
- Voer bijkomende staalname(s) uit.

- Eenvoudige handelingen: mag via doe-het-zelf of door werknemer(s) met opleidingsattest eenvoudige handelingen  
Als dit materiaal verwijderd kan worden zonder het te breken, te beschadigen... , dan mag met dit met eenvoudige handelingen.  
Vermijd stofvorming en stofverspreiding op elk moment van de werken. Bevochtig of fixeer het materiaal.  
Het gebruik van sneldraaiende werktuigen (boormachine, slijpschijf, hogedrukreiniger...) is verboden.  
Zorg voor gepaste persoonlijke beschermingsmiddelen: minimaal FFP3-mondmasker (EN 149), wegwerpoverall met kap (minimaal Cat III, type 5/6), wegwerphandschoenen en overschoenen of afspoelbaar schoeisel.  
Afval: particulieren kunnen dit dubbel en luchtdicht verpakt aanbieden bij hun recyclagepark (raadpleeg de

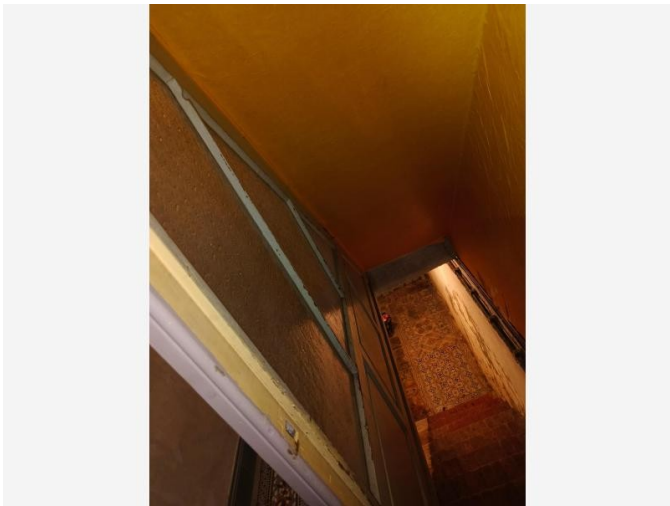
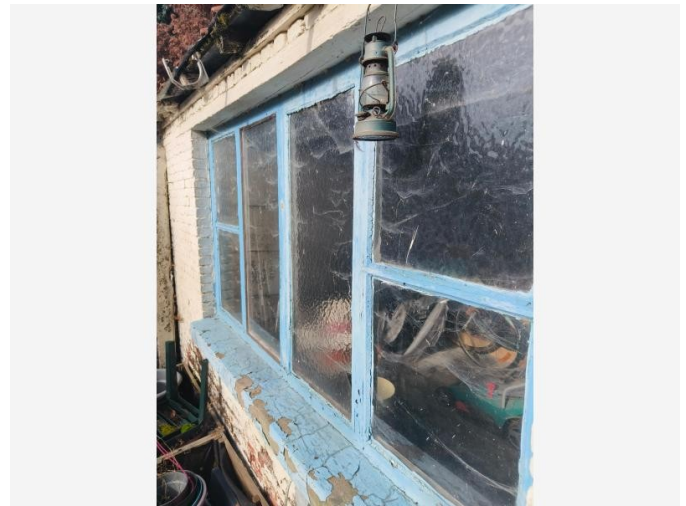
Het asbestmateriaal valt onder de mijlpaal van 2040.

Zorgvuldig beheren

Er werd geen monsternamen uitgevoerd van deze toepassing. Het is aangewezen alsnog een monsternamen te laten uitvoeren indien u zekerheid wenst of deze toepassing asbesthoudend is en meer bepaald welke asbestsoort deze bevat. Dit kan namelijk een invloed hebben op de geldigheidsduur van het attest en/of de eindconclusie asbestveilig of niet-asbestveilig.

| Eindbeoordeling materiaalrisico | Laag materiaalrisico en/of verlaagde kans op vezelvrijgave |

| Opmerking | Al het oude schrijnwerk dat mastiek bevat die (half)hard is geworden is verdacht. Het betreft een ruwe schatting van de hoeveelheid.(tussen kader en glas) |

- Zorg voor een veilig beheer. Vermijd het beschadigen van het asbestmateriaal. Controleer de toestand jaarlijks op wijzigingen.
- Voer bijkomende staalname(s) uit.

- Eenvoudige handelingen: mag via doe-het-zelf of door werknemer(s) met opleidingsattest eenvoudige handelingen  
Bij verwijdering in het geheel (kader en glas tesamen) en als dit materiaal verwijderd kan worden zonder het te breken, te beschadigen... , dan mag met dit met eenvoudige handelingen. Bij de verwerking van het afval zal dan deze toepassing in een hermetische zone verwijderd worden.

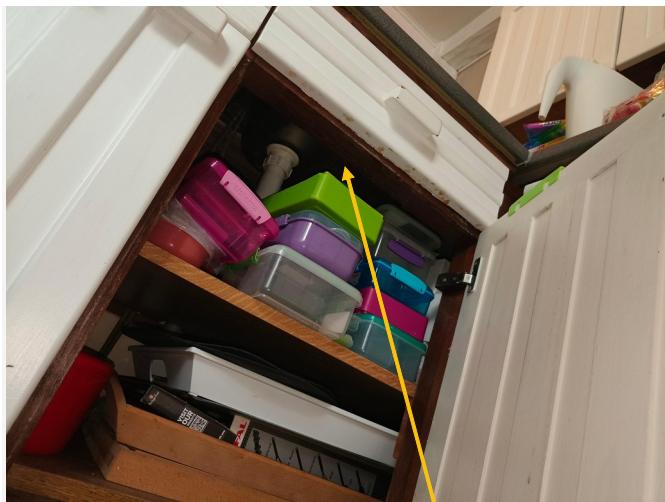
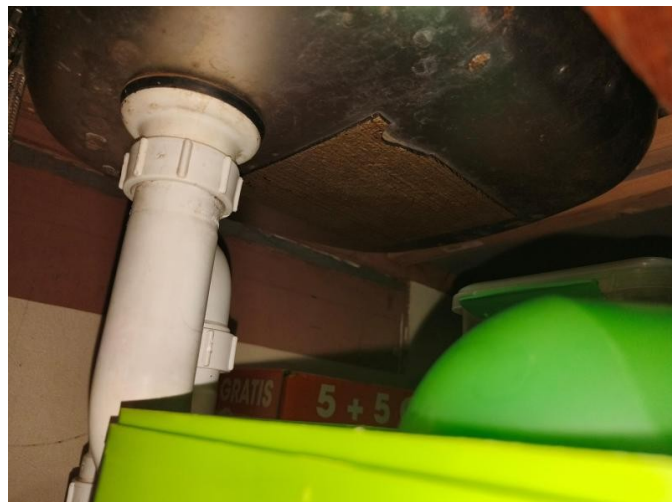
| Opmerking | Het betreft een schatting van de hoeveelheid. |

- Hermetische zone (erkend asbestverwijderaar)  
Dit betreft een hechtgebonden asbestmateriaal dat bij de verwijdering hoogstwaarschijnlijk gebroken of gescheurd zal worden. Het verwijderen van deze toepassing kan een grote vezelvrijgave tot gevolg hebben. Deze toepassing kan enkel verwijderd worden in een hermetische zone door een erkend asbestverwijderaar.
