# Asbestinventarisatetest

Gravenhoek 67, 2580 Putte

Attestnummer : **20260304-000269.000**

Uitgegeven op : **04.03.2026**

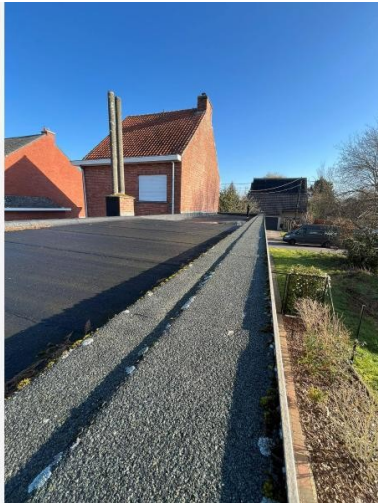
#### Tijdelijke beperking

**Reden:** Niet waarneembaar

**Uitleg van de asbestdeskundige:** Deze verplicht te beschrijven ruimtes of materialen zijn niet-waarneembaar waardoor er geen adviesfiche voor kan opgesteld worden

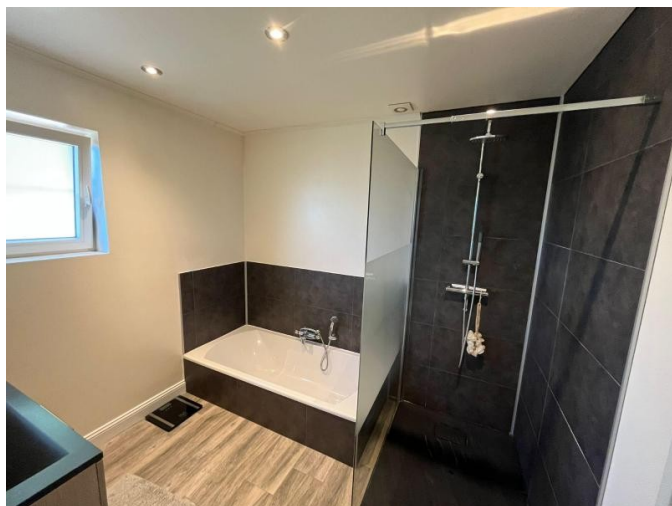
De gebruikte tegellijm van plinten, wand- en/of vloertegels kan asbest bevatten, het betreft een niet-destructief onderzoek, daardoor kon deze niet visueel vastgesteld, beoordeeld en bemonsterd worden.

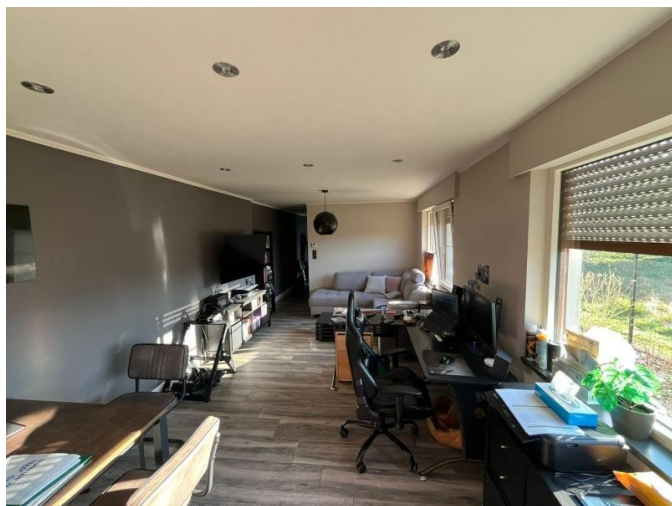
Dit asbestattest werd opgemaakt na een volledige rondgang ter plaatse van het inspectiegebied. Conform het inspectieprotocol werden de, op het moment van de controle, waarneembare asbestverdachte materialen en/of ruimtes opgenomen in dit asbestattest. De overige materialen waren niet waarneembaar, niet verdacht of werden beschreven in een beperkings- of adviesfiche.

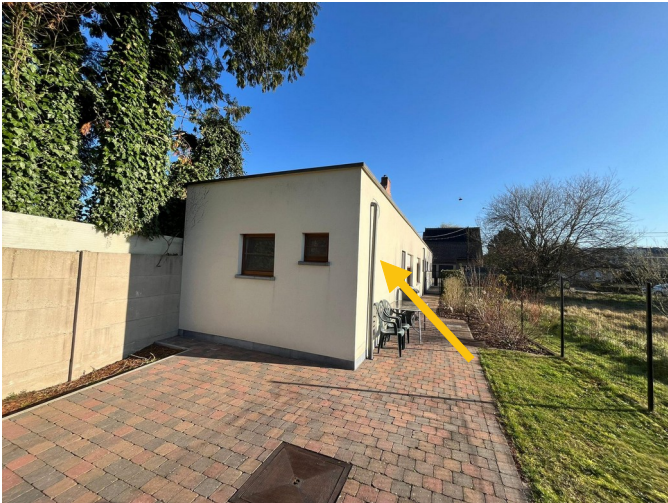
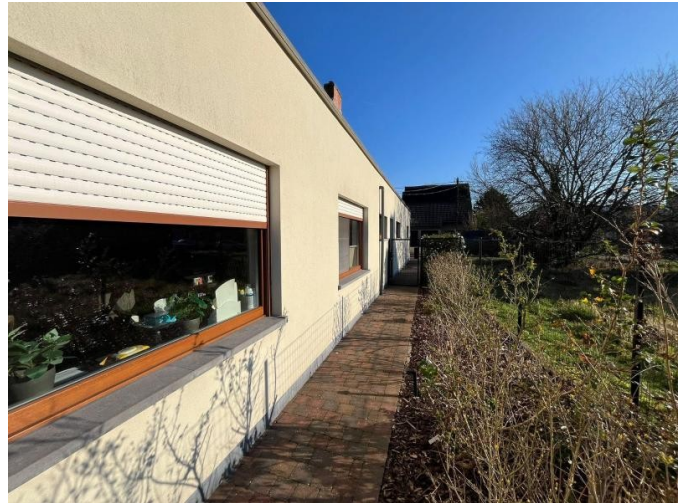
Factuur uit 2020 geeft aan dat de gevel werd geïsoleerd en daarna opgevoegd. de crepi is dus niet verdacht. ook op google streetview is te zien dat de crepi pas na 2017 werd aangebracht.

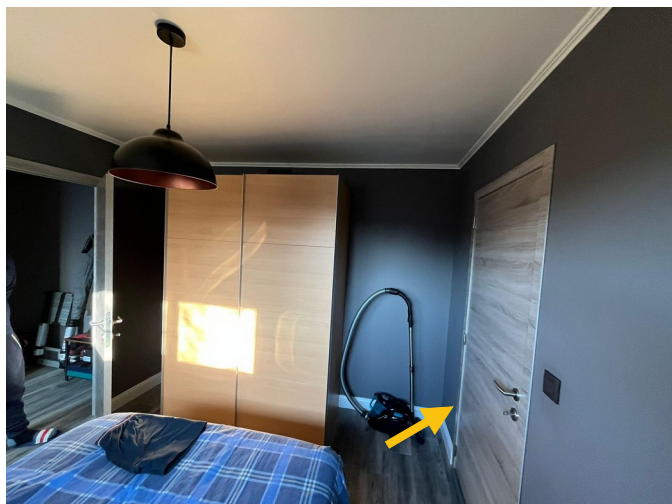
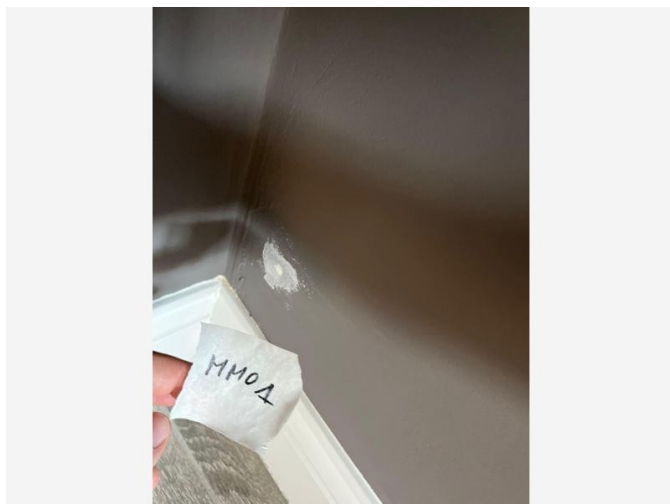
## Fiche 5: Pleisterwerk aan muren

Geen asbest

| # | Type | Referentie | Resultaat |
|---|---|---|---|
| 5.1 | Mengmonster | MM01 | Geen asbest |

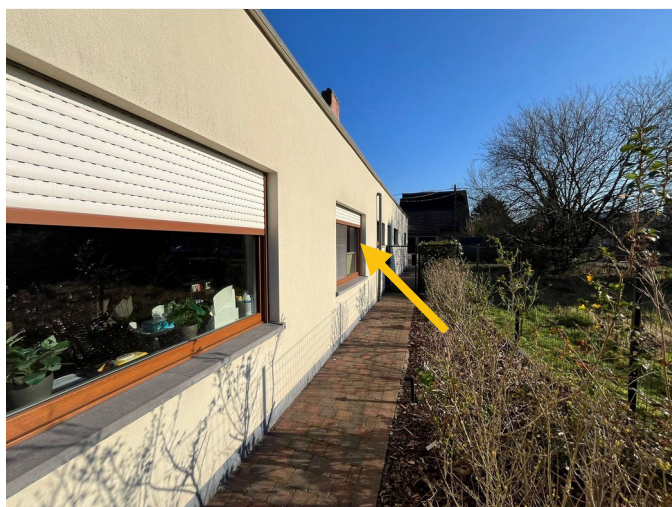
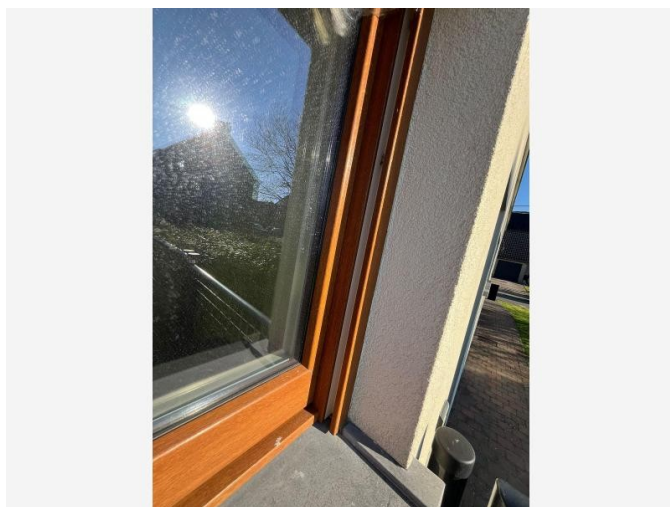
### Fiche 6: Siliconen aan ramen en/of deuren

| Beschrijving | Notitie | Terug te vinden op plannen |
|---|---|---|
| Fiche 6: Siliconen aan ramen en/of deuren | alle ramen en/of deuren zijn opgespoten met niet verdachte mastiek/kit. | - |

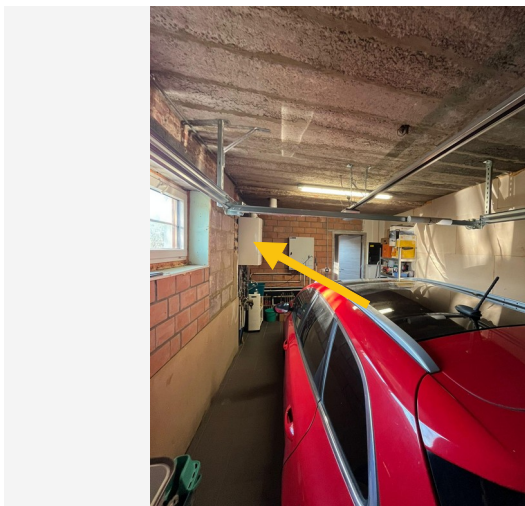
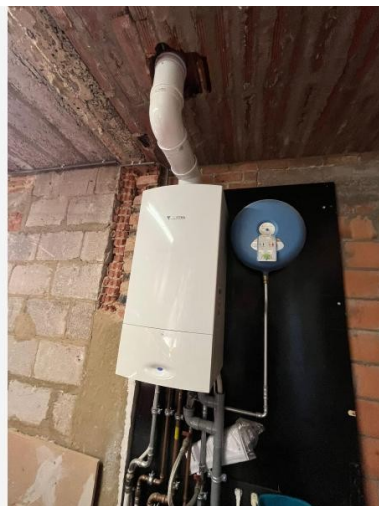
## Fiche 7: Materialen aan de stookketel

| Beschrijving | Notitie | Terug te vinden op plannen |
|---|---|---|
| Fiche 7: Materialen aan de stookketel | Er werden geen verdachte toepassingen aan de stookketel vastgesteld. | - |

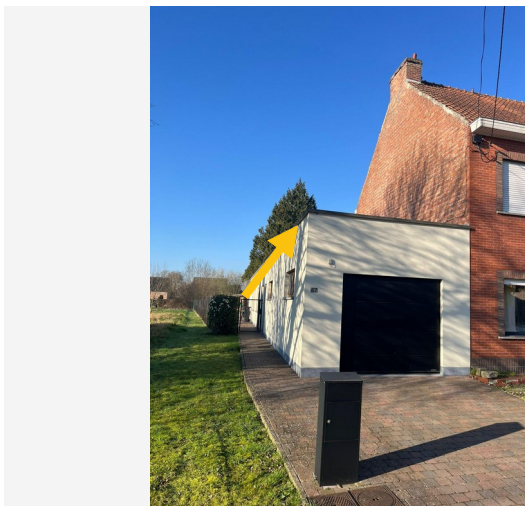
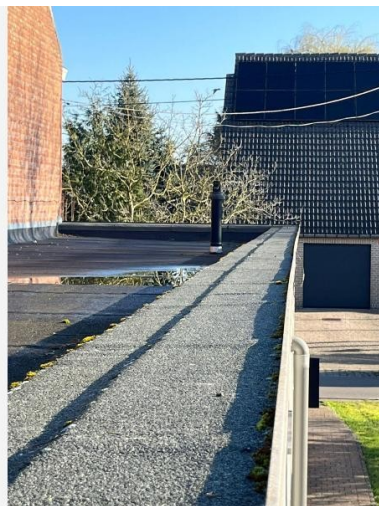
## Fiche 8: Rookgaskanalen niet verdacht

| Beschrijving | Notitie | Terug te vinden op plannen |
|---|---|---|
| Fiche 8: Rookgaskanalen niet verdacht | De gebruikte rookgaskanalen zijn niet asbestverdacht. | - |

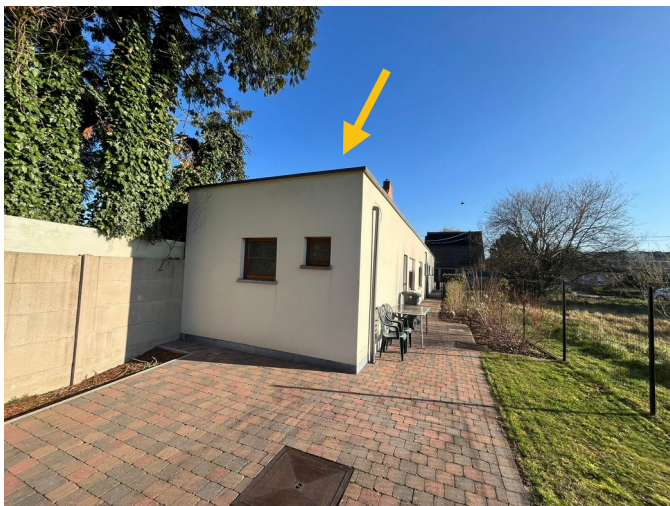
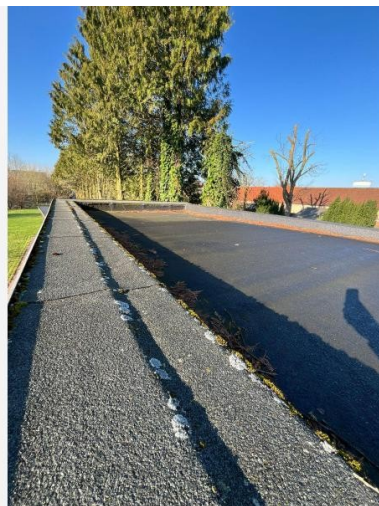
## Fiche 9: Dakbedekking (roofing) niet verdacht

| Beschrijving | Notitie | Terug te vinden op plannen |
|---|---|---|
| Fiche 9: Dakbedekking (roofing) niet verdacht | factuur uit 2018 geeft aan dat roofing is vernieuwd bij dakisolatiewerken. | - |

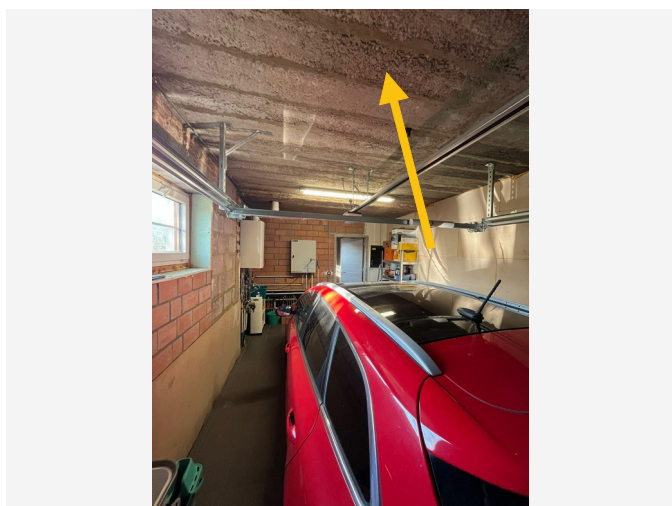
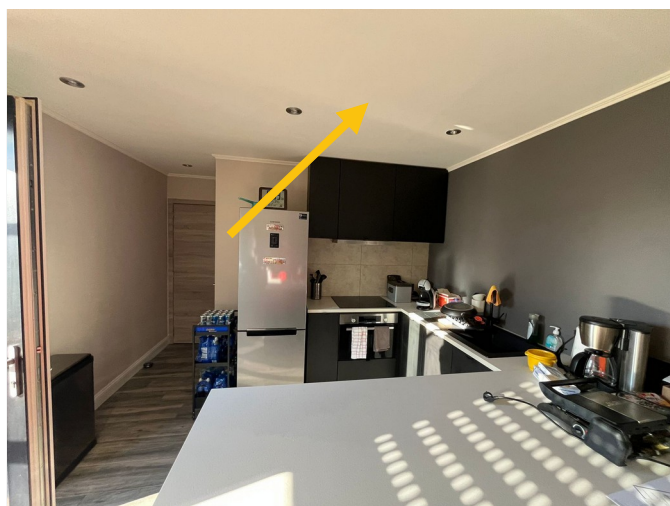
### Fiche 12: Geen pleisterwerk aan plafonds

| Beschrijving | Notitie | Terug te vinden op plannen |
|---|---|---|
| Fiche 12: Geen pleisterwerk aan plafonds | Plafonds afgewerkt met gyproc, behalve in garage is de dakstructuur zichtbaar | - |
