# Asbestinventarisatetest

Klokkestraat 75, 2570 Duffel

Attestnummer : 20241105-000078.000

**Niet-asbestveilig**

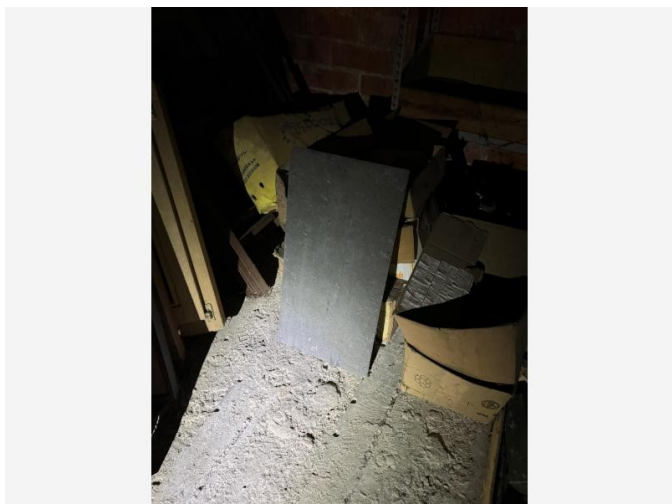
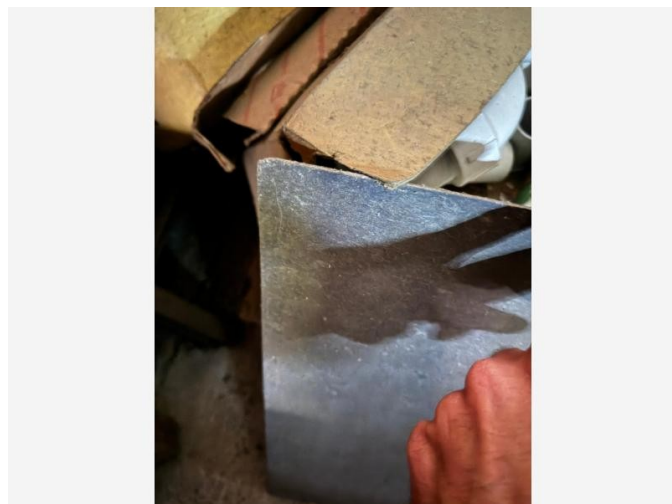
**Dringend verwijderen**

| Beschrijving | Losliggende lei |
| Type afvalstof | Betreft stock-voorraad of gedemonteerde asbestmaterialen |
| Aanwezige resten | 1 lei aanwezig |

- Verwijder het asbestafval.

- Eenvoudige handelingen: mag via doe-het-zelf of door werknemer(s) met opleidingsattest eenvoudige handelingen  
Zonder slijpen of breken en mits gebruik PBM's

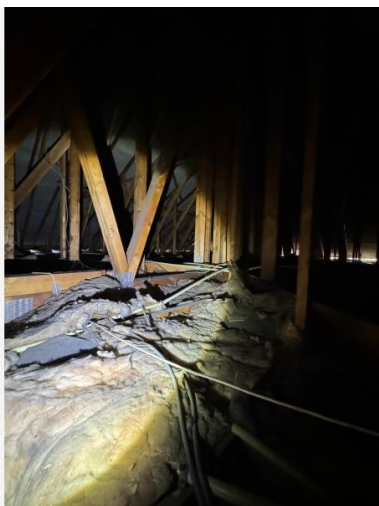
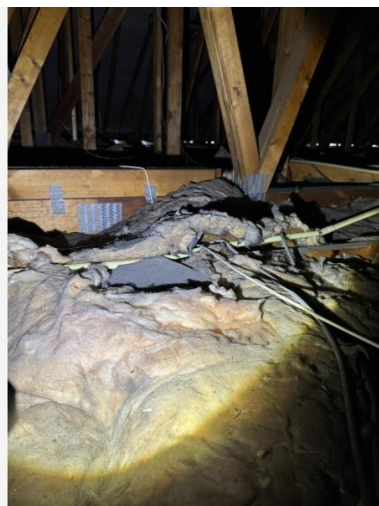
**Dringend verwijderen**

| # | Type | Referentie | Resultaat |
|---|---|---|---|
| 2.1 | Puntmonster | #2 Onderdak | Chrysotiel |

| Beschrijving | Cementplaat zolder |
| Type afvalstof | Betreft resten (contaminatie) van verwerking of beschadiging |
| Bron van de resten | stukken cemenplaat |

- Verwijder het asbestafval.

- Eenvoudige handelingen: mag via doe-het-zelf of door werknemer(s) met opleidingsattest eenvoudige handelingen  
Zonder slijpen of breken en mits gebruik PBM's

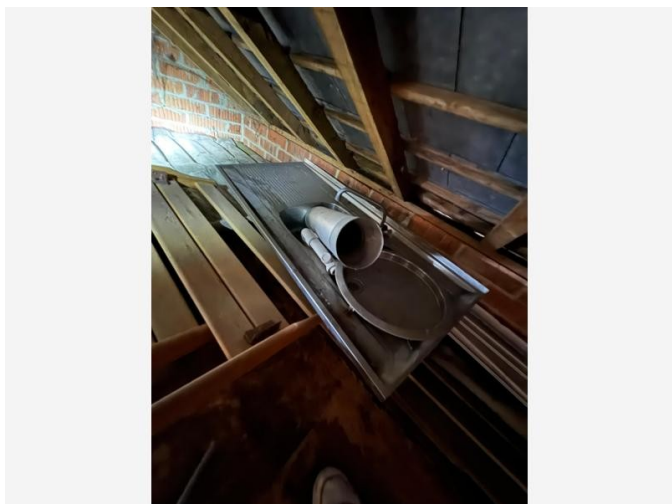
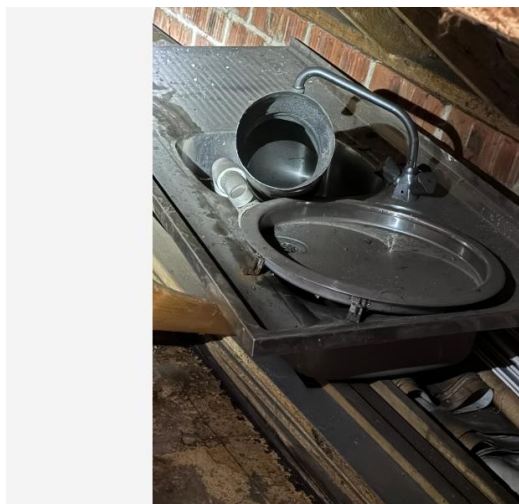
**Dringend verwijderen**

| Beschrijving | Coating gootsteen |
| Aanwezige resten | de aangebrachte coating |

- Verwijder het asbestafval.

- Eenvoudige handelingen: mag via doe-het-zelf of door werknemer(s) met opleidingsattest eenvoudige handelingen  
Zonder slijpen of breken en mits gebruik PBM's

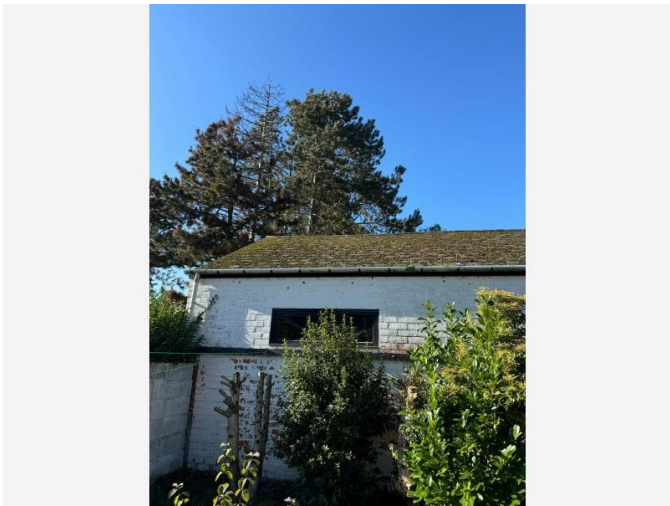
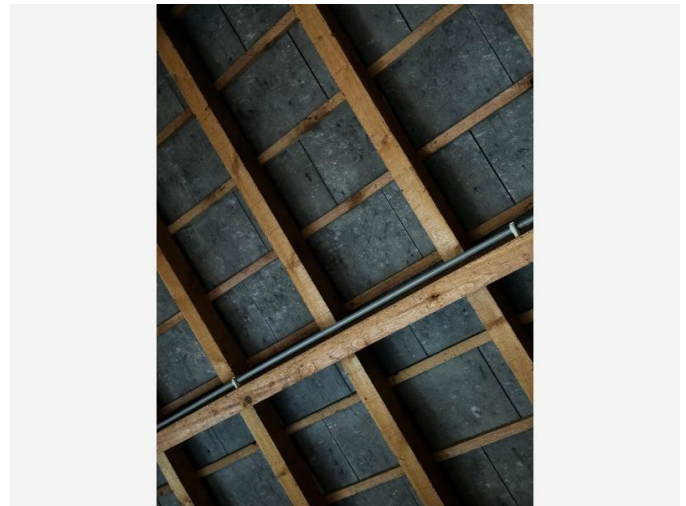
**Dringend verwijderen**

| Eindbeoordeling materiaalrisico | Hoog materiaalrisico en/of hoge kans op vezelvrijgave |

| Asbestsoort (vezeltype) | Crocidoliet aanwezig |
| Toestand van het materiaal | Zwaar beschadigd, zwaar verweerd |

| Beschrijving | Dakbedekking bijgebouw |

- Zorg voor een veilig beheer. Vermijd het beschadigen van het asbestmateriaal. Controleer de toestand jaarlijks op wijzigingen.
- Zorg voor een veilig beheer en verwijder dit asbestmateriaal wanneer het bij werken eenvoudig bereikbaar wordt. Controleer de toestand jaarlijks op wijzigingen.

- Eenvoudige handelingen: mag via doe-het-zelf of door werknemer(s) met opleidingsattest eenvoudige handelingen  
Zonder slijpen of breken en mits gebruik PBM's

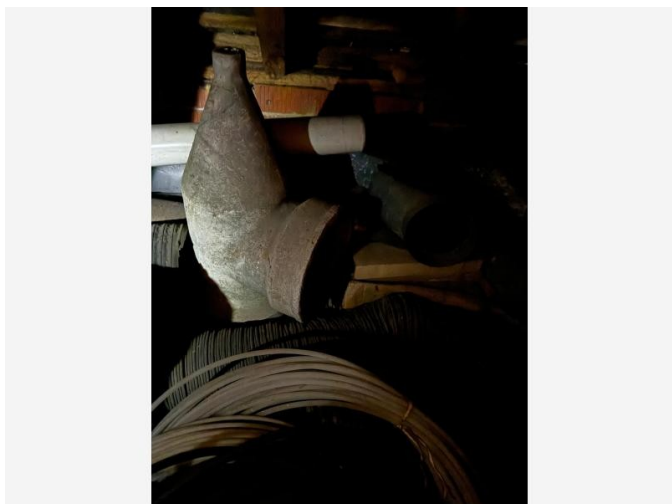
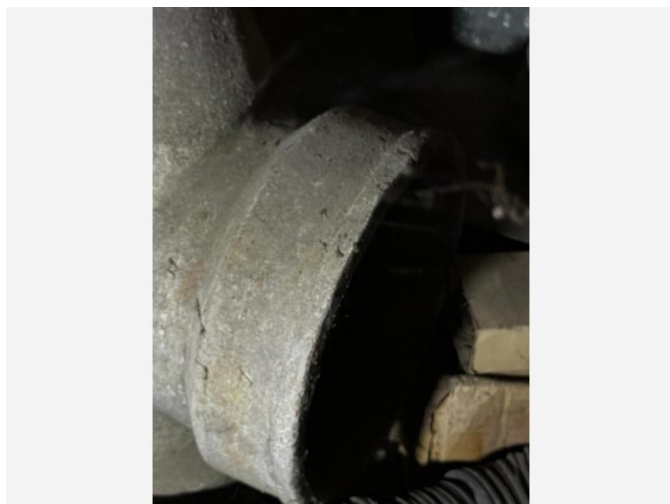
**Dringend verwijderen**

| Beschrijving | Cement afvoer |
| Aanwezige resten | De afvoer zelf |

- Verwijder het asbestafval.

- Eenvoudige handelingen: mag via doe-het-zelf of door werknemer(s) met opleidingsattest eenvoudige handelingen  
Zonder slijpen of breken en mits gebruik PBM's

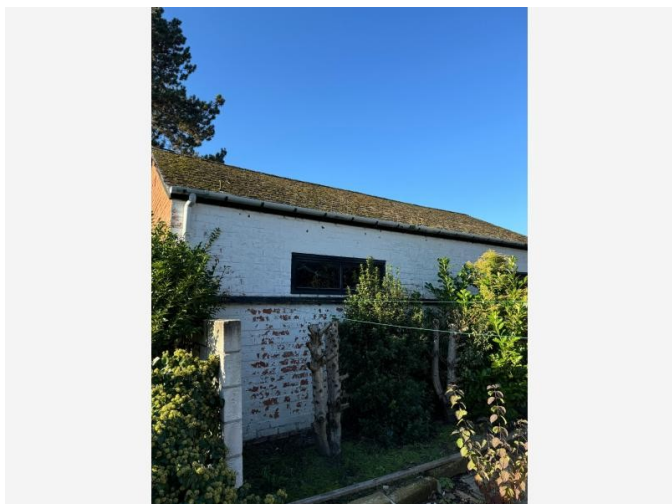
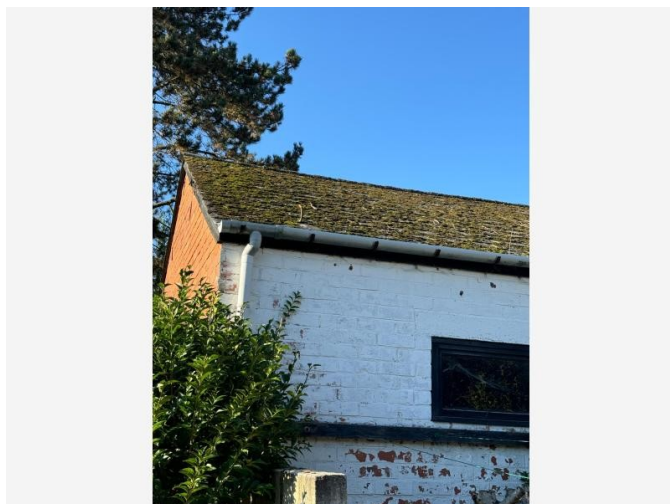
**Dringend verwijderen**

- Verwijder het asbestafval.
