# Asbestinventarisatetest

Berkelei 130, 2860 Sint-Katelijne-Waver

Attestnummer : 20260216-000093.000

**Niet-asbestveilig**

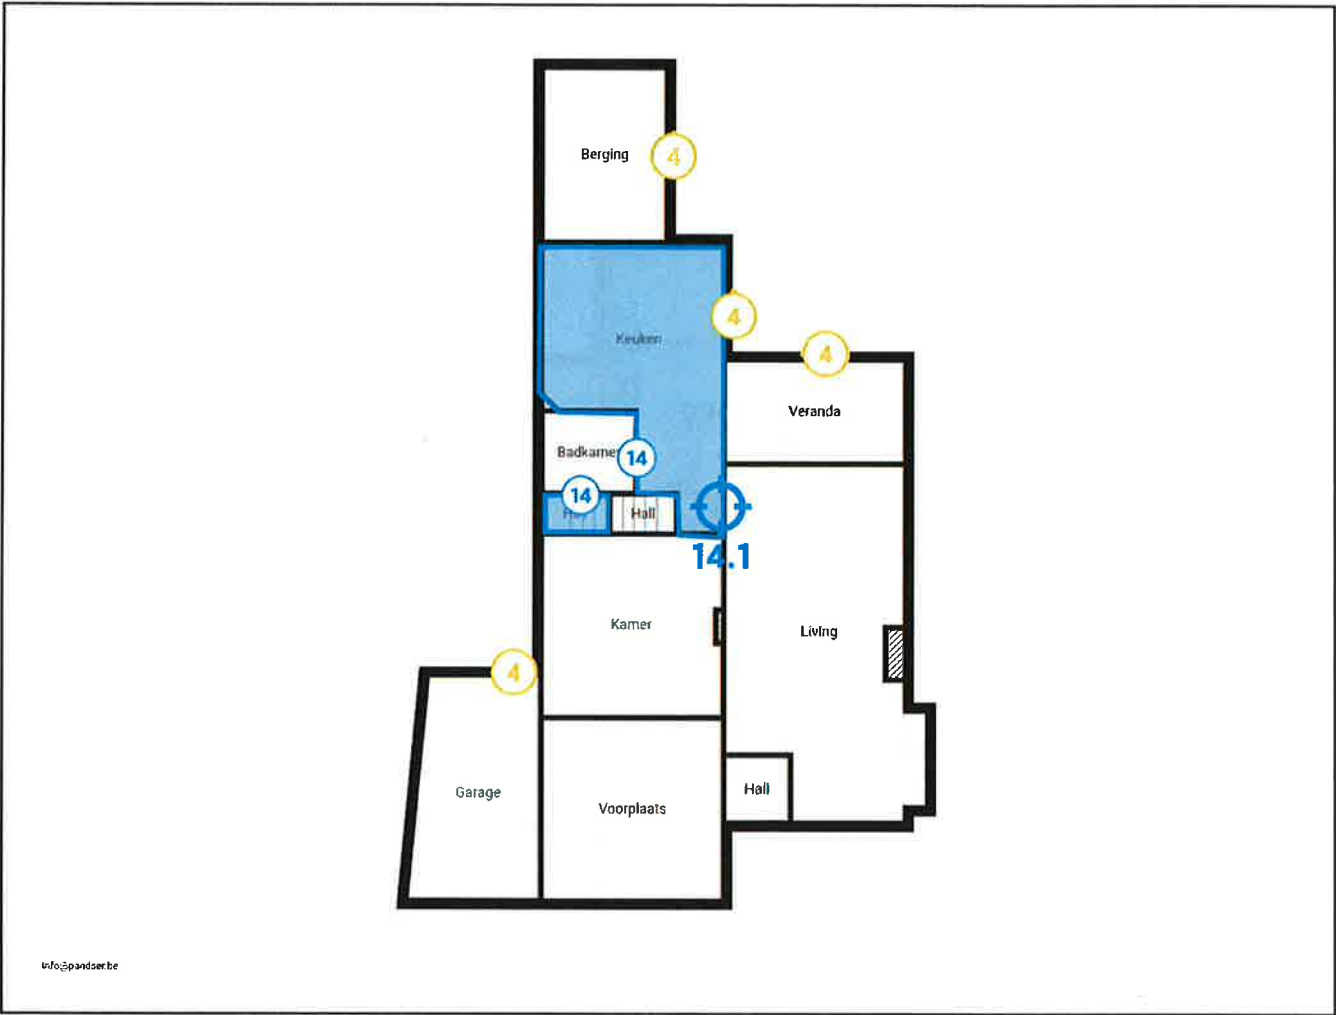
# Plan 1.3: Gelijkvloers

| Beschrijving | Type | Actie |
|---|---|---|
| 4. Glasal deurpaneel | Asbestmateriaal | Zorgvuldig beheren |
| 14. Vinyl vloerzeil (keuken) | Geen asbest | - |

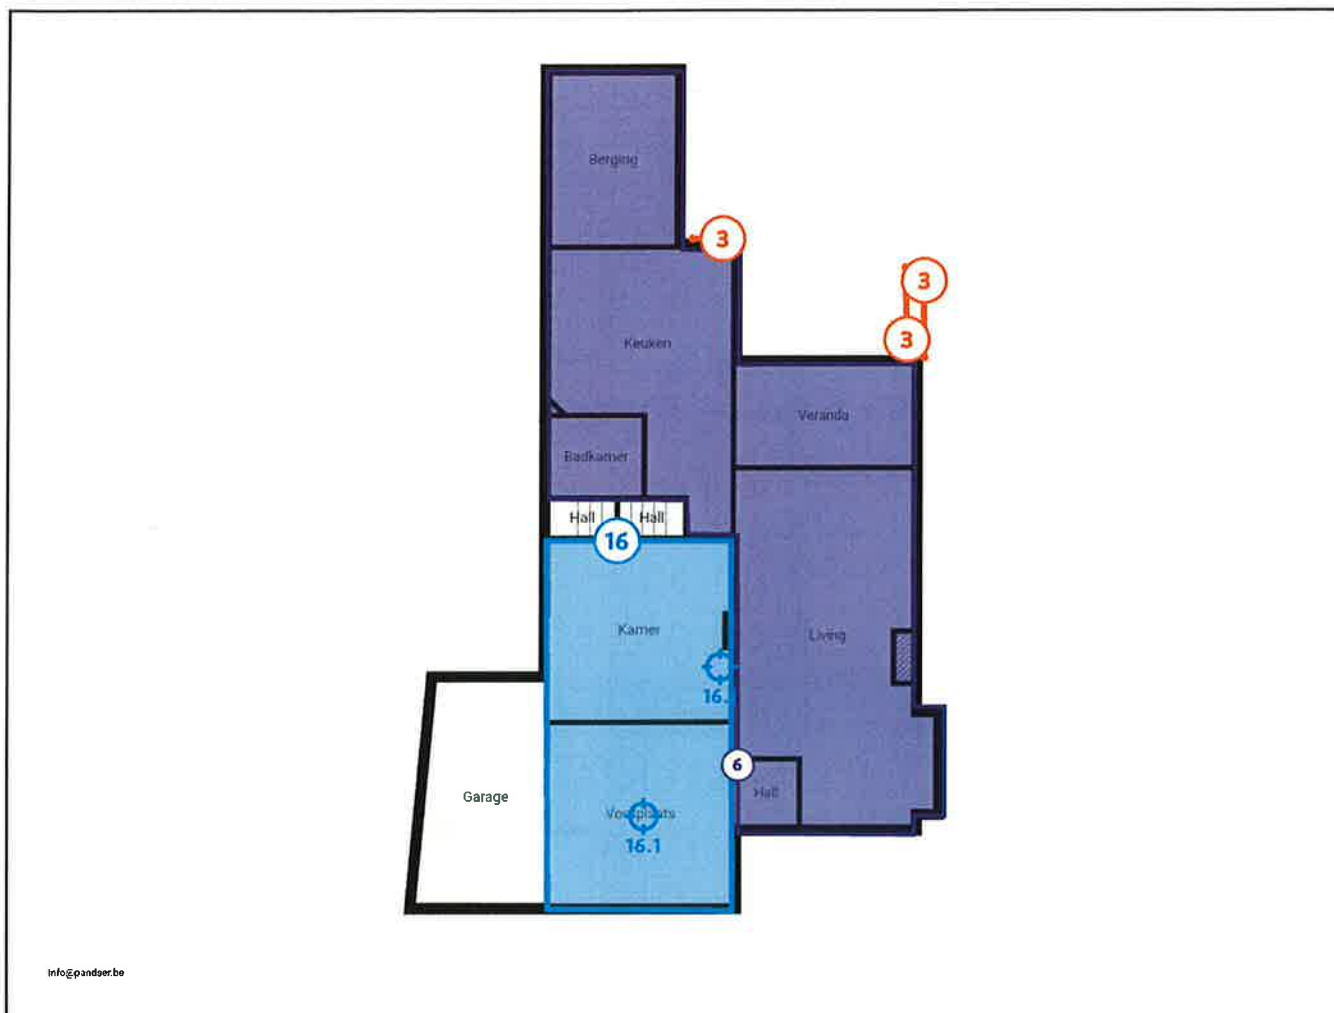
## Plan 1.4: Gelijkvloers

| Beschrijving | Type | Actie |
|---|---|---|
| 3. Vensterbank type massal | Asbestmateriaal | Maatregelen nemen |
| 6. Plafonds bestaande uit voorzetpanelen | Advies | - |
| 16. Pleisterwerk plafonds | Geen asbest | - |

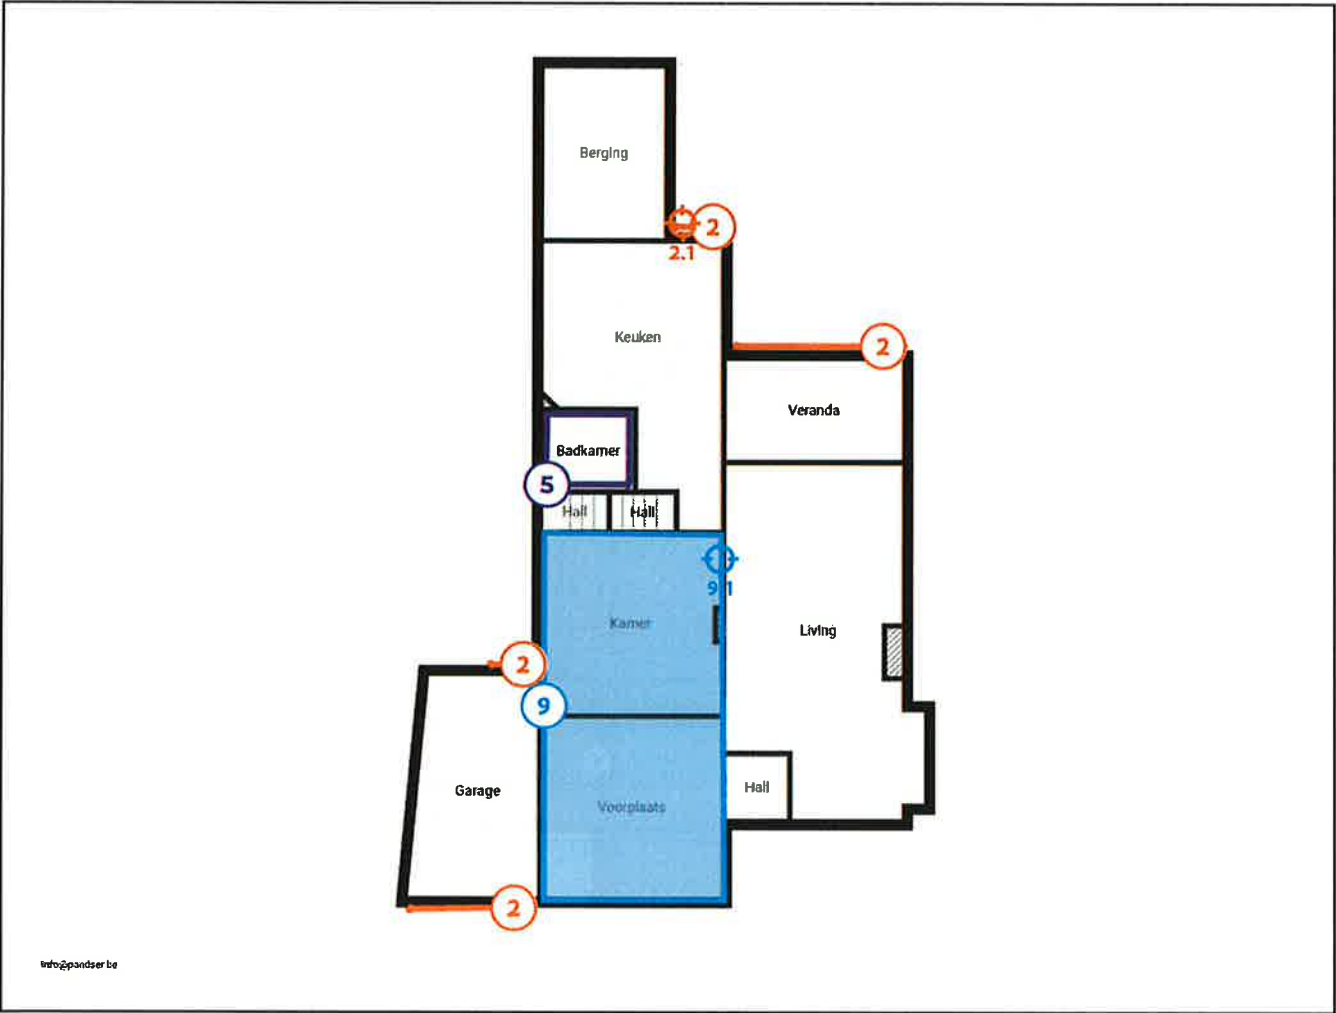
# Plan 1.5: Gelijkvloers

| Beschrijving | Type | Actie |
|---|---|---|
| 2. Mastiek | Asbestmateriaal | <a href="#">Verwijderen</a> |
| 5. Faiencetegels (lijm) | Advies | - |
| 9. Vinyl vloerzeil ( voorplaats en kamer) | Geen asbest | - |

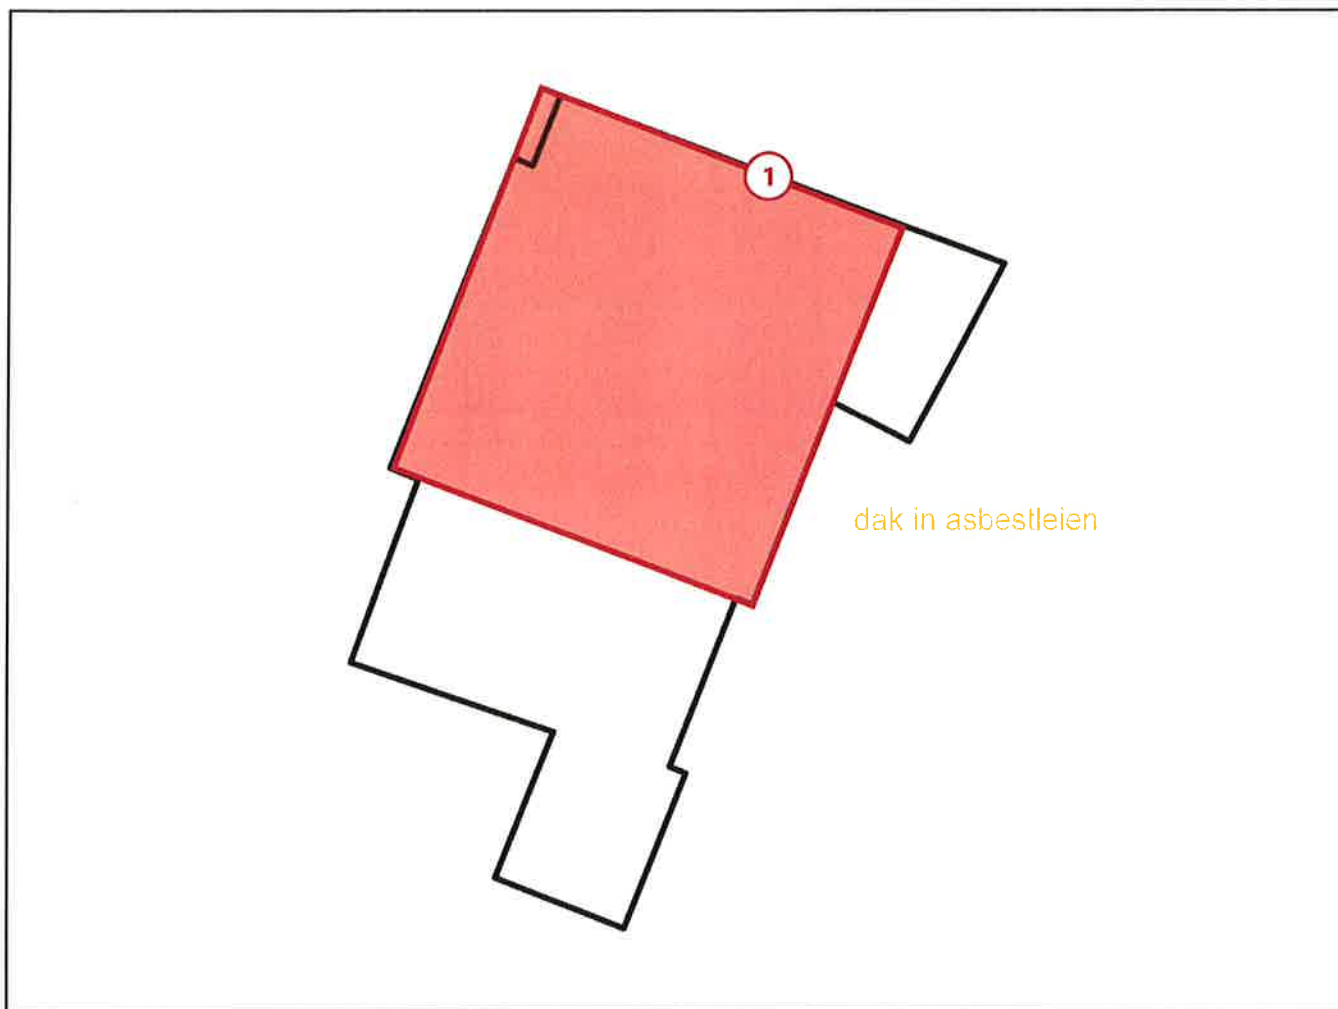
## Plan 1.9: Dak

| Beschrijving | Type | Actie |
|---|---|---|
| 1. Dak bestaande uit leien | Asbestmateriaal | Dringend verwijderen |

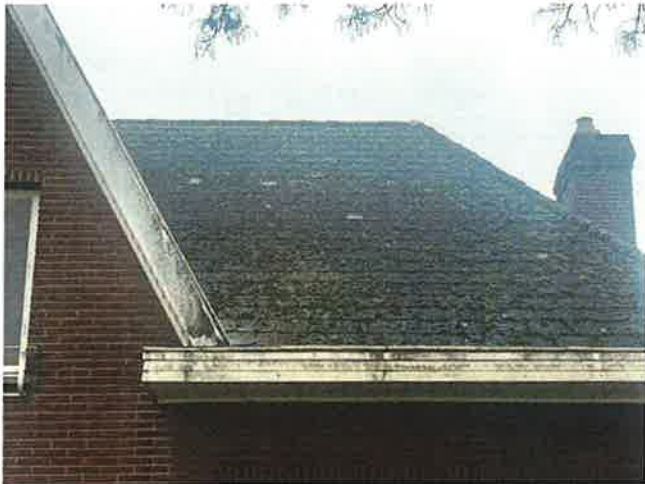
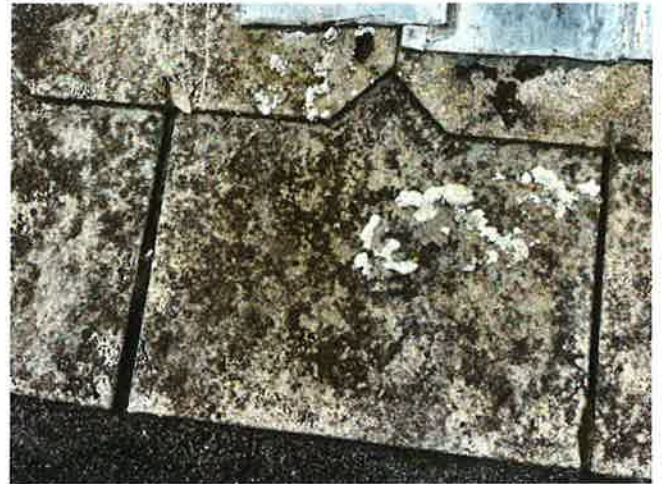
## Fiche 1: Dak bestaande uit leien

Asbestmateriaal

Het asbestmateriaal valt onder de mijlpaal van 2034.

**Dringend verwijderen**

Hoog materiaalrisico en/of hoge kans op vezelvrijgave

| Gebondenheid | Categorie 1: hechtgebonden in oorsprong |
| Asbestsoort (vezeltype) | Crocidoliet aanwezig |
| Asbestconcentratie | Laag (< 50%) |
| Afschermingsgraad van het gehele materiaal | Geheel of deels (ook) vrij aan de binnenlucht |
| Toestand van het materiaal | Matig beschadigd, matig verweerd |

| Beschrijving | Dak bestaande uit leien |
| Hoeveelheid (oppervlakte - aantal) | • 110,00 m <sup>2</sup> - 1 stuk |

- Verwijder dit asbestmateriaal zo snel mogelijk. Volg de toestand goed op.
- Hemelwater dat afspoelt van asbestcement daken of gevels kan asbestdeeltjes bevatten. Gebruik het enkel voor gesloten circuits (bv. spoelen toiletten). Reinig na het vervangen van het dak of de gevel de dakgoten en regenwaterput of -ton om asbesthoudend sediment of slib te verwijderen

- Eenvoudige handelingen: mag via doe-het-zelf of door werknemer(s) met opleidingsattest eenvoudige handelingen  
Deze toepassing kan door een aannemer die over een opleidingsattest eenvoudige handelingen beschikt of door een particulier (doe-het-zelf), verwijderd worden indien er geen verhoogd risico op vrijgave van asbestvezels (max. concentratie 0,01 vezels/cm<sup>3</sup> - CODEX Art. VI.3-54) ontstaat en de toepassing voorafgaand wordt gefixeerd/bevochtigd; de individuele elementen zonder machinale werktuigen (boormachine, slijpschijf, hogedrukreiniger,...) en zonder breken of gooien een voor een losgemaakt worden; en ten slotte dubbel en luchtdicht verpakt weggevoerd worden naar een erkend afvalpunt (recyclagepark).

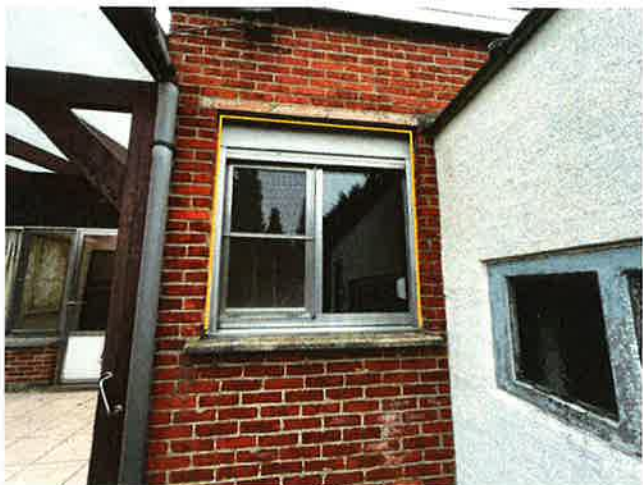
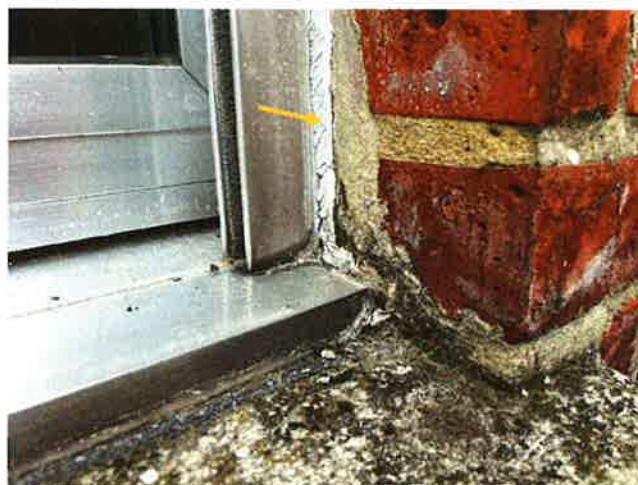
## Fiche 2: Mastiek

### Asbestmateriaal

Het asbestmateriaal valt onder de mijlpaal van 2040.

**Verwijderen**

| Eindbeoordeling materiaalrisico | Verhoogd materiaalrisico en/of verhoogde kans op vezelvrijgave |

| Asbestsoort (vezeltype) | Alleen chrysotiel |
| Toestand van het materiaal | Matig beschadigd, matig verweerd |

| # | Type | Referentie | Resultaat |
|---|---|---|---|
| 2.1 | Puntmonster | 090226A6 | Chrysotiel |

| Beschrijving | Mastiek |

- Zorg voor een veilig beheer. Vermijd het beschadigen van het asbestmateriaal. Controleer de toestand jaarlijks op wijzigingen.

- Eenvoudige handelingen: mag via doe-het-zelf of door werknemer(s) met opleidingsattest eenvoudige handelingen  
Deze toepassing kan door een aannemer die over een opleidingsattest eenvoudige handelingen beschikt of door een particulier (doe-het-zelf), verwijderd worden indien er geen verhoogd risico op vrijgave van asbestvezels (max. concentratie 0,01 vezels/cm<sup>3</sup> - CODEX Art. VI.3-54) ontstaat en de toepassing voorafgaand wordt gefixeerd/bevochtigd; de individuele elementen zonder machinale werktuigen (boormachine, slijpschijf, hogedrukreiniger,...) en zonder breken of gooien een voor een losgemaakt worden; en ten slotte dubbel en luchtdicht verpakt weggevoerd worden naar een erkend afvalpunt (recyclagepark).

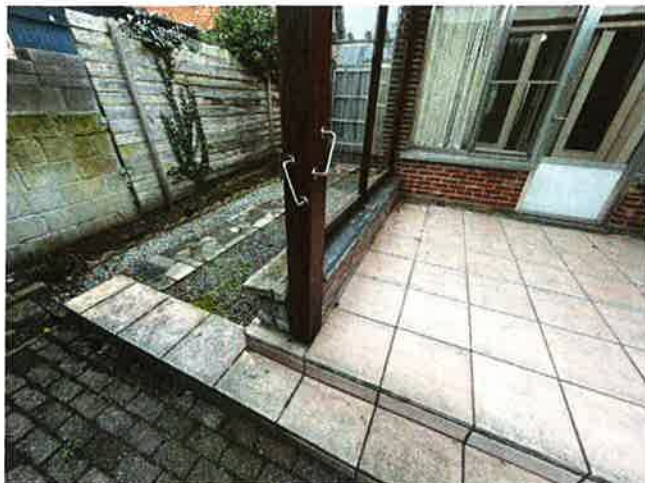
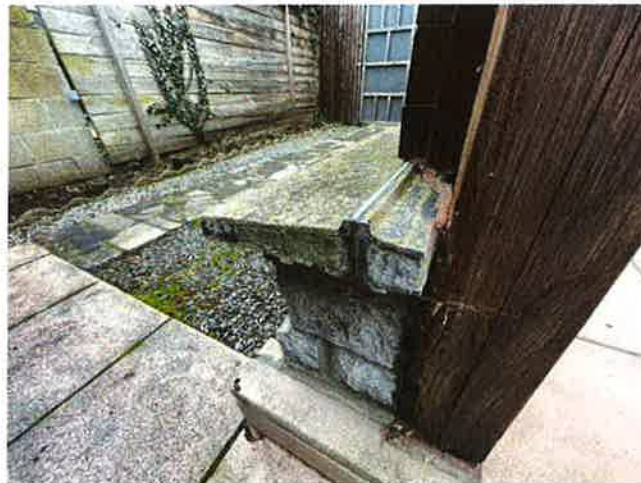
## Fiche 3: Vensterbank type massal

Asbestmateriaal

Het asbestmateriaal valt onder de mijlpaal van 2040.

**Maatregelen nemen**

| Eindbeoordeling materiaalsrisico | Verhoogd materiaalsrisico en/of verhoogde kans op vezelvrijgave |

| Asbestsoort (vezeltype) | Crocidoliet aanwezig |
| Toestand van het materiaal | Matig beschadigd, matig verweerd |

| Beschrijving | Vensterbank type massal |

- Zorg voor een veilig beheer en verwijder dit asbestmateriaal wanneer het bij werken eenvoudig bereikbaar wordt. Controleer de toestand jaarlijks op wijzigingen.
- Voer bijkomende staalname(s) uit.

- Eenvoudige handelingen: mag via doe-het-zelf of door werknemer(s) met opleidingsattest eenvoudige handelingen  
Deze toepassing kan door een aannemer die over een opleidingsattest eenvoudige handelingen beschikt of door een particulier (doe-het-zelf), verwijderd worden indien er geen verhoogd risico op vrijgave van asbestvezels (max. concentratie 0,01 vezels/cm<sup>3</sup> - CODEX Art. VI.3-54) ontstaat en de toepassing voorafgaand wordt gefixeerd/bevochtigd; de individuele elementen zonder machinale werktuigen (boormachine, slijpschijf, hogedrukreiniger,...) en zonder breken of gooien een voor een losgemaakt worden; en ten slotte dubbel en luchtdicht verpakt weggevoerd worden naar een erkend afvalpunt (recyclagepark).

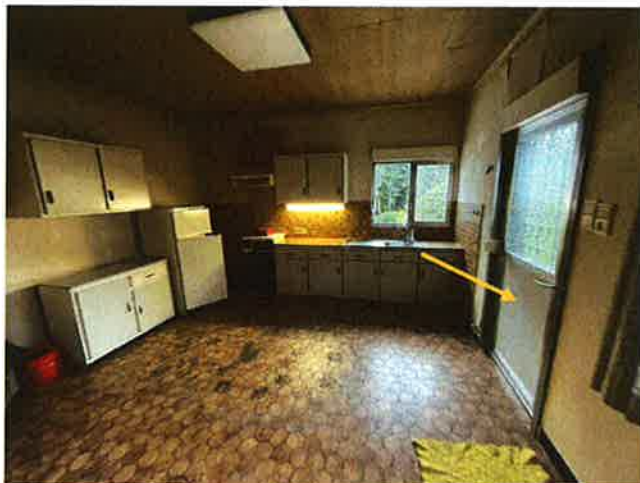
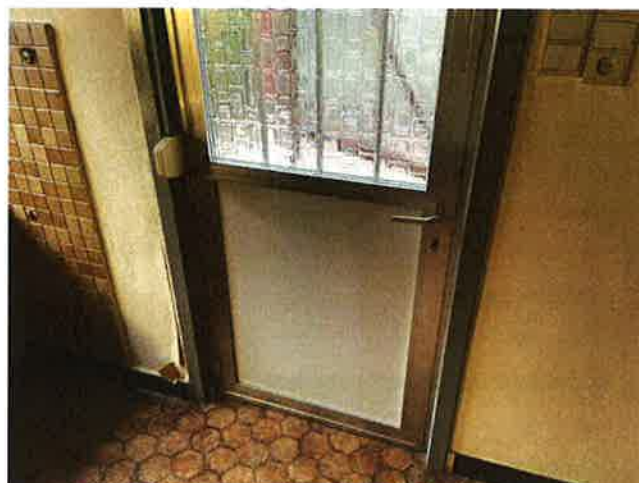
## Fiche 4: Glasal deurpaneel

Asbestmateriaal

| Identificatiemethode | De asbestdeskundige beoordeelt het materiaal als asbestverdacht en dus asbesthoudend, en dit zonder monstername.<br><br>Motivatie: De monstername brengt andere schade aan dan schade die inherent is aan de monstername. |

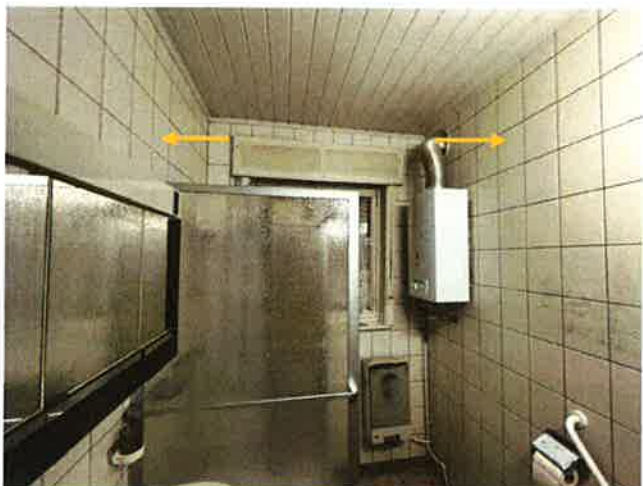
## Fiche 5: Faiencetegels (lijm)

Advies

### Informatie over een materiaal dat de asbestdeskundige niet kan waarnemen of vaststellen

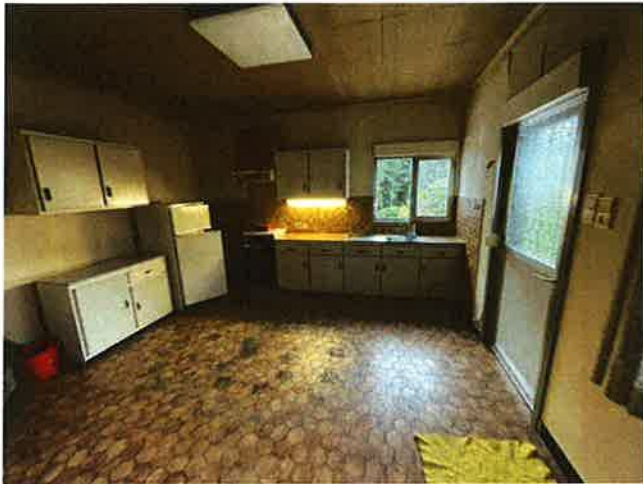
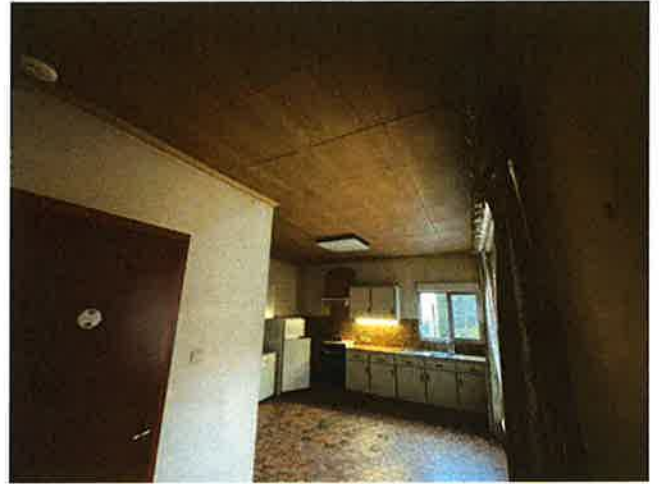
## Fiche 6: Plafonds bestaande uit voorzetpanelen

Advies

### Informatie over een niet-asbestverdacht materiaal

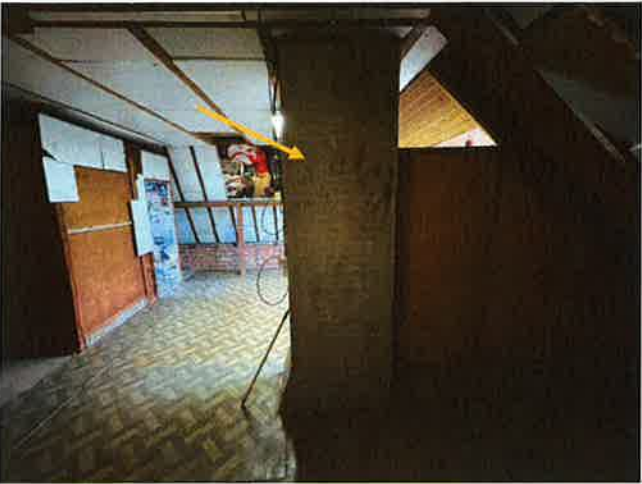
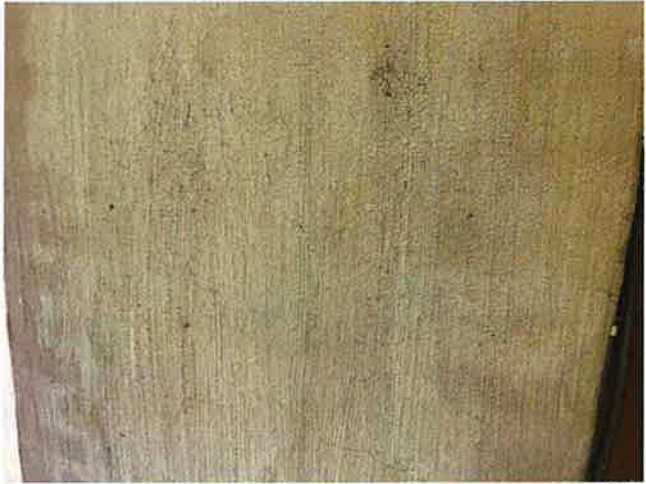
# Fiche 7: Cementen smeerlaag binnen (schouw op zolder)

Geen asbest

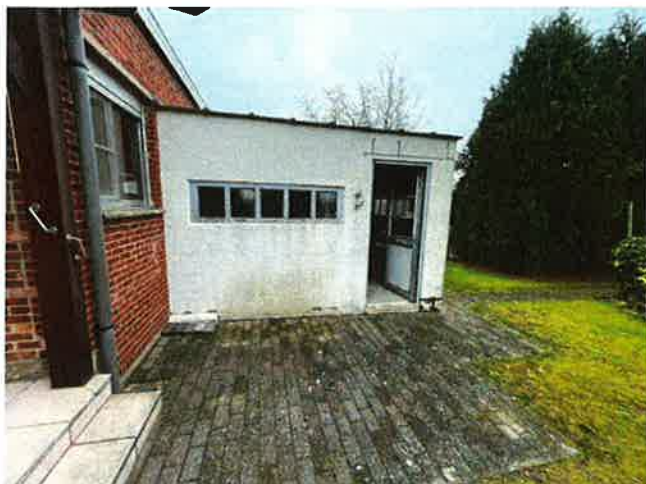
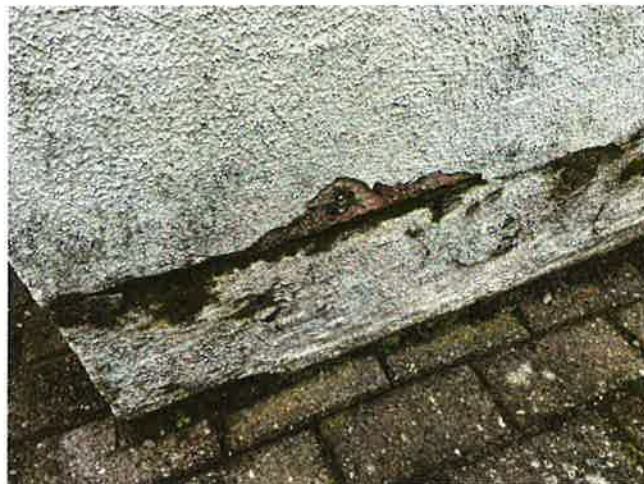
## Fiche 8: Crepi gevel (berging achterbouw)

Geen asbest

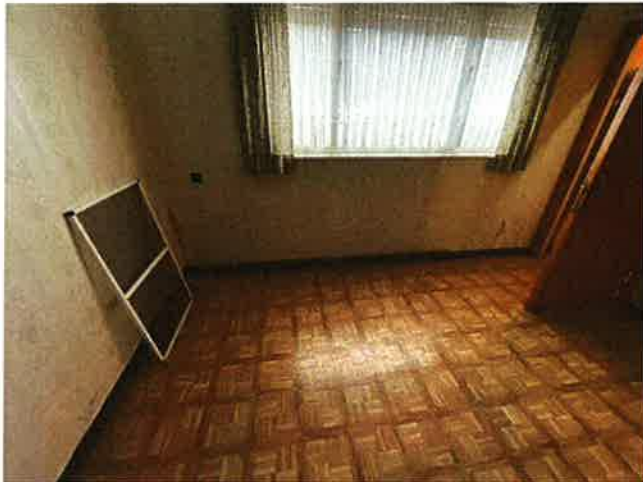
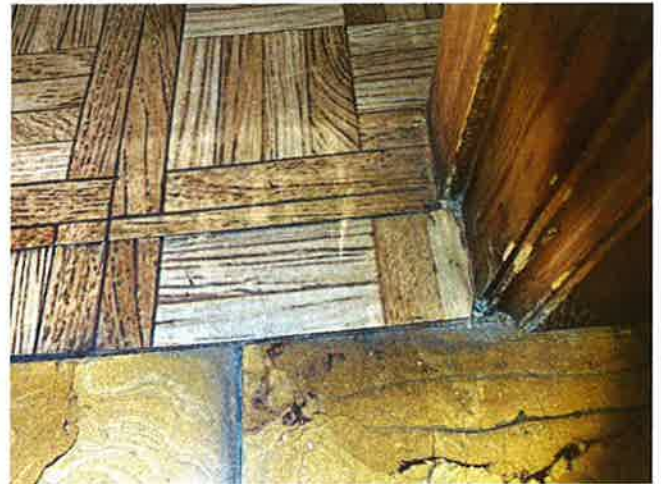
## Fiche 9: Vinyl vloerzeil ( voorplaats en kamer)

Geen asbest

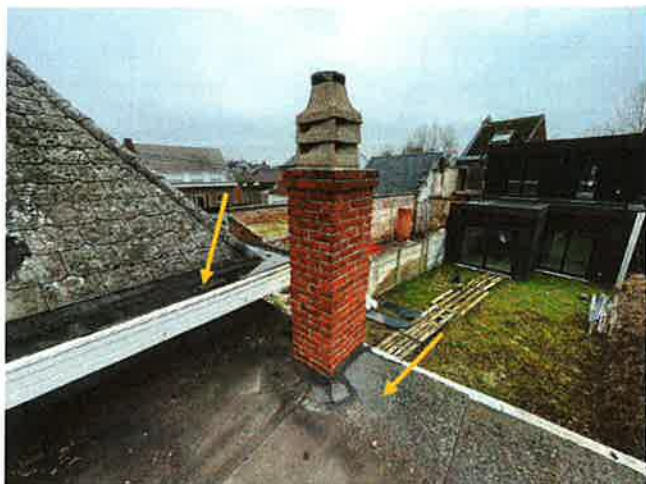
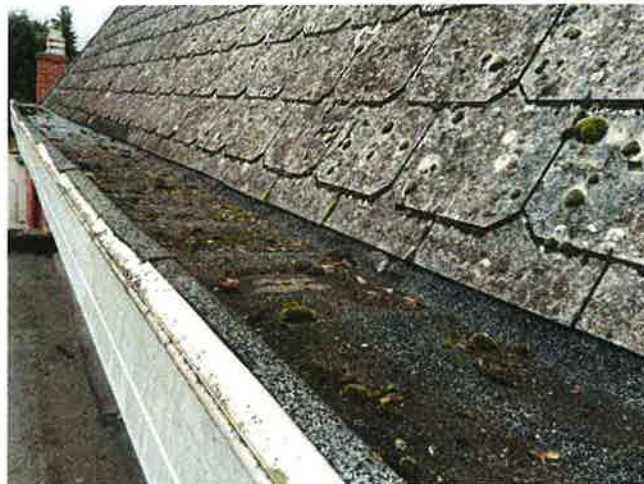
## Fiche 10: Roofing (dakgoot, keuken, berging)

Geen asbest

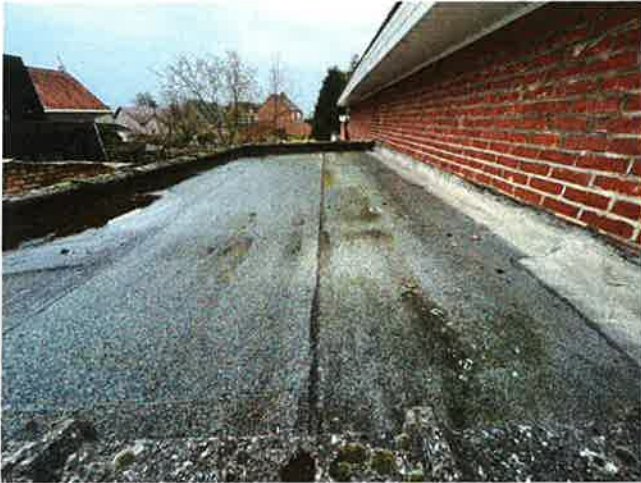
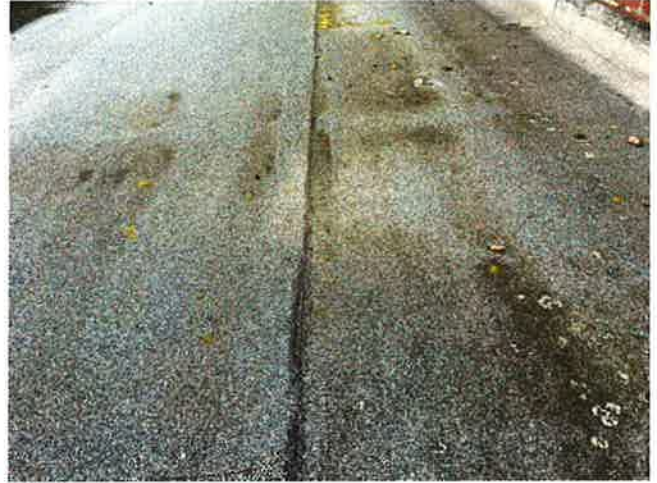
## Fiche 11: Roofing (garage)

Geen asbest

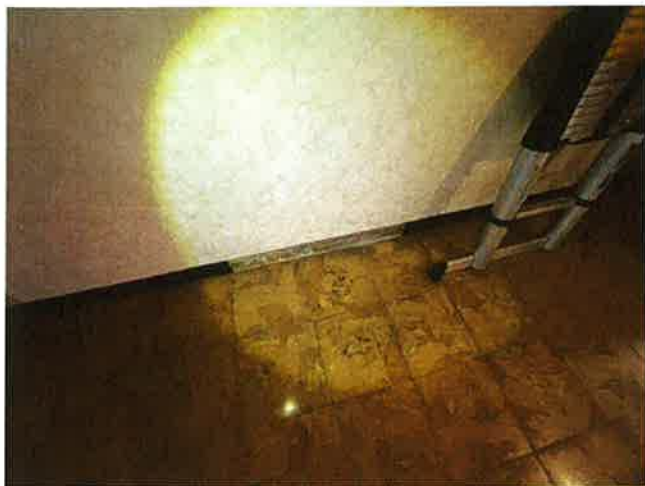
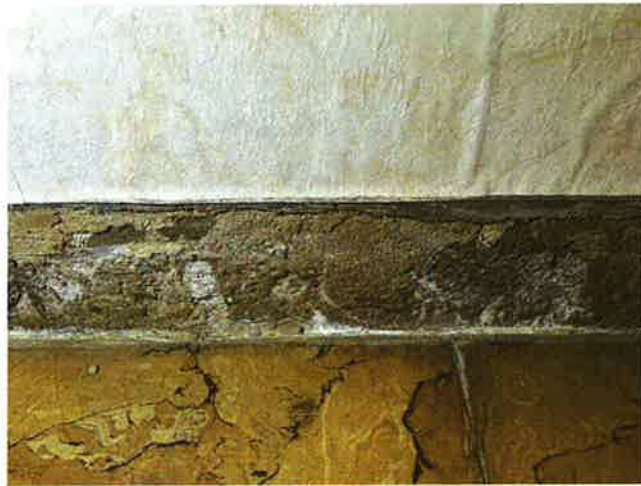
## Fiche 12: Tegellijm plinten

Geen asbest

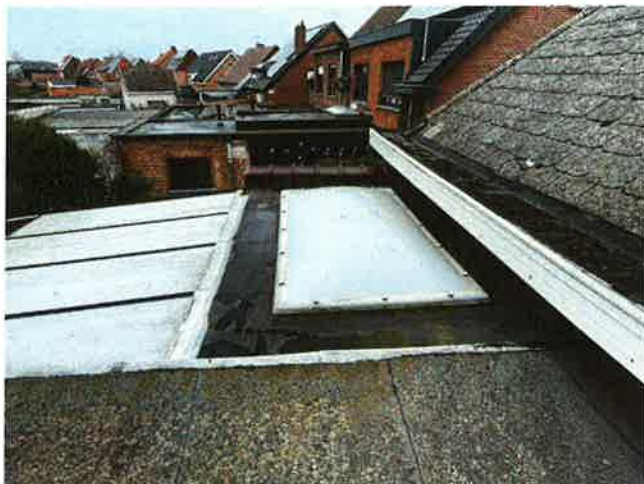
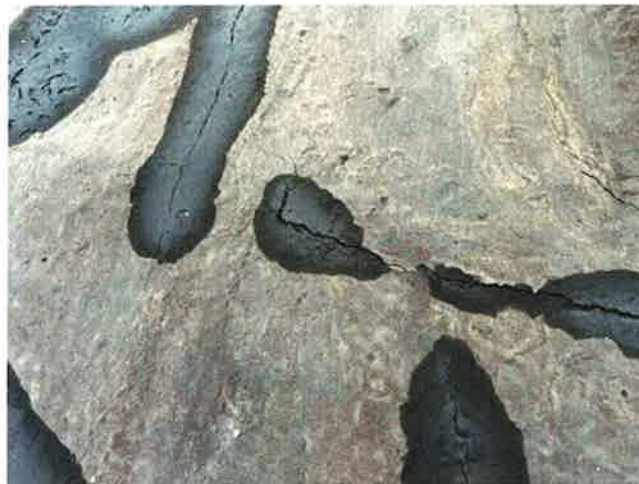
## Fiche 13: Roofing (plat dak boven veranda)

Geen asbest

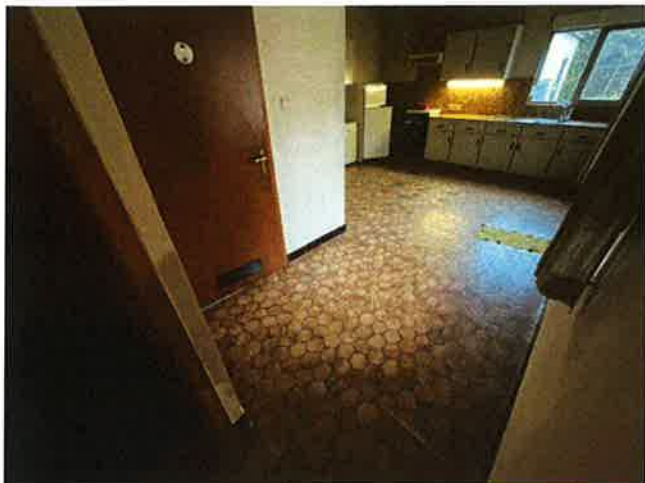
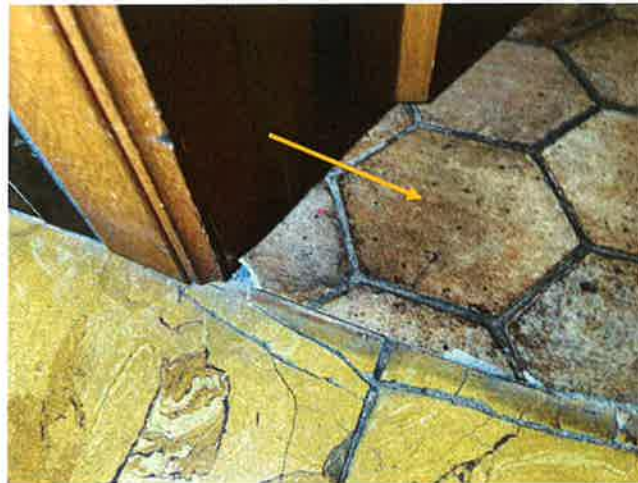
## Fiche 14: Vinyl vloerzeil (keuken)

Geen asbest

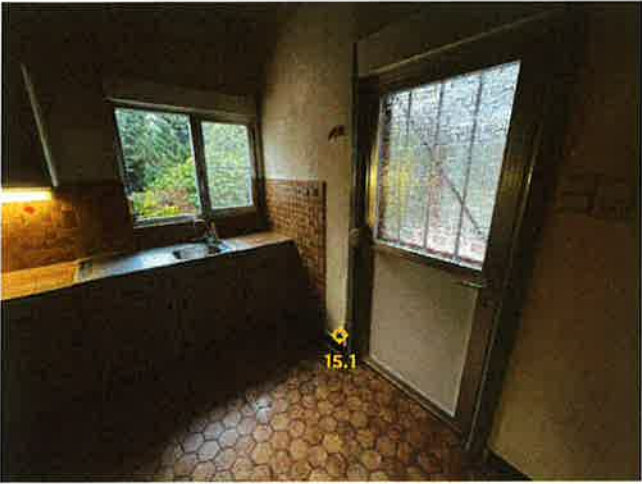
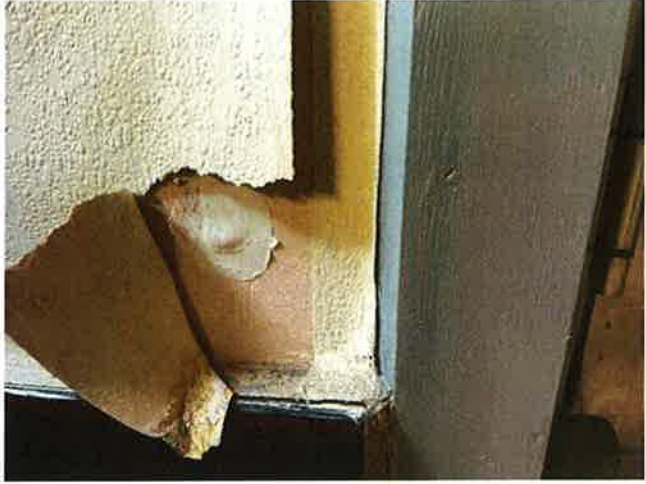
## Fiche 15: Pleisterwerk wanden

Geen asbest

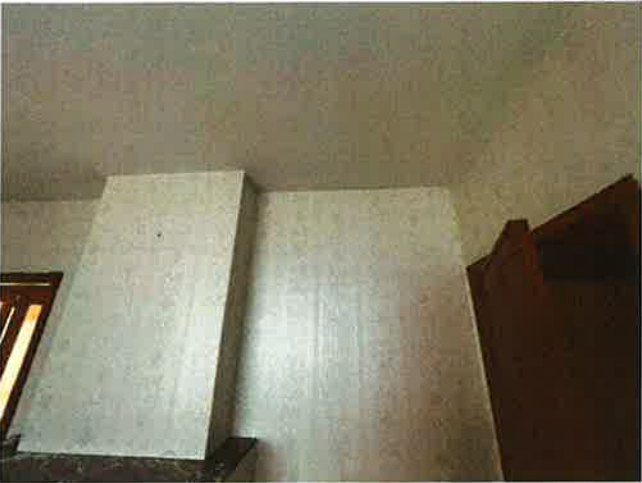
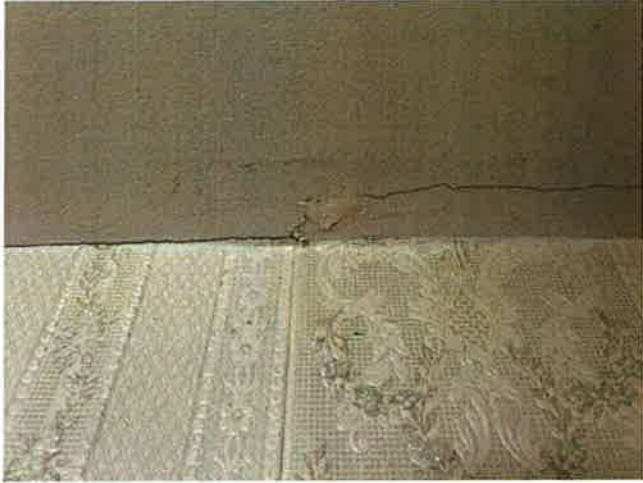
# Fiche 16: Pleisterwerk plafonds

Geen asbest

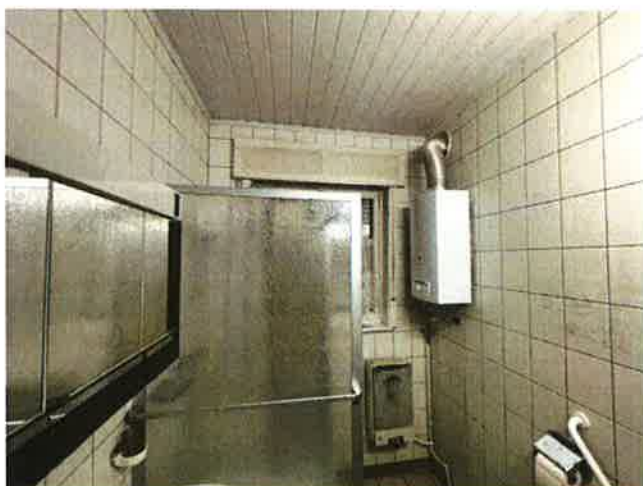
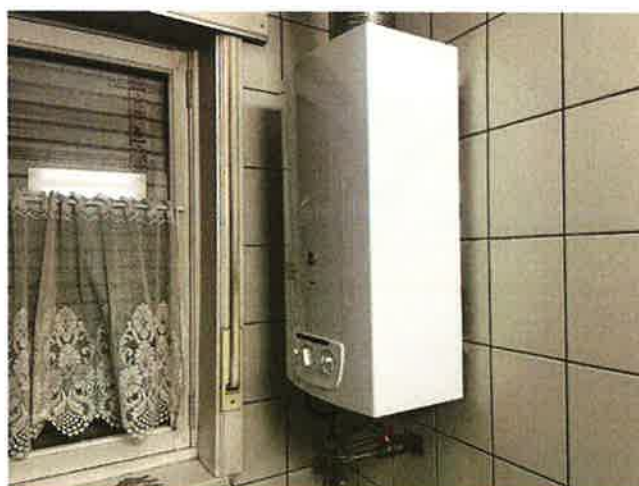
### Fiche 18: CV-ketel (niet verdacht)

| Beschrijving | Notitie | Terug te vinden op plannen |
|---|---|---|
| Fiche 18: CV-ketel (niet verdacht) | De CV-ketel (dichtingen, isolerend materiaal) is niet asbestverdacht. | |
