# Asbestinventarisatattest

Peter Michielslei 3, 2580 Putte

Attestnummer : 20250714-000261.000

Uitgegeven op : 14.07.2025

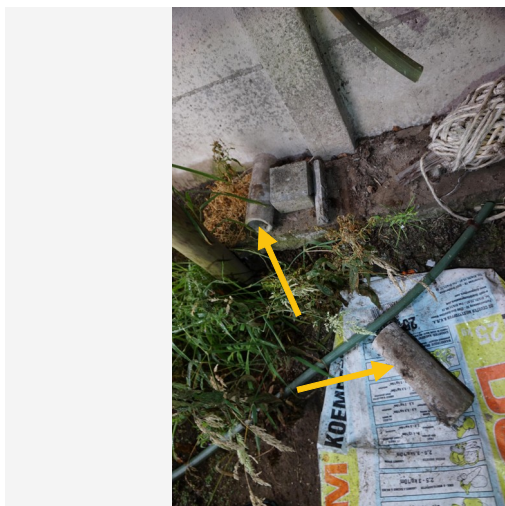
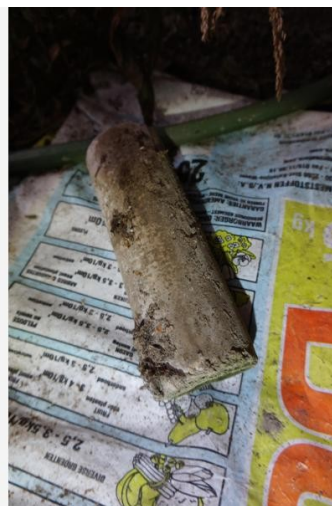
Overzichtsfoto

Detailfoto

| Beschrijving | Afval onder afdak achter garage |
| Aanwezige resten | Stukken van cementbuizen onder afdak achter garage. |
| Gebondenheid op basis van bindmiddel | Hecht |

**Dringend verwijderen**

- Verwijder het asbestafval.

- Eenvoudige handelingen: mag via doe-het-zelf of door werknemer(s) met opleidingsattest eenvoudige handelingen  
Het afval betreft hechtgebonden toepassingen. Verwijder deze zonder (extra) te beschadigen.

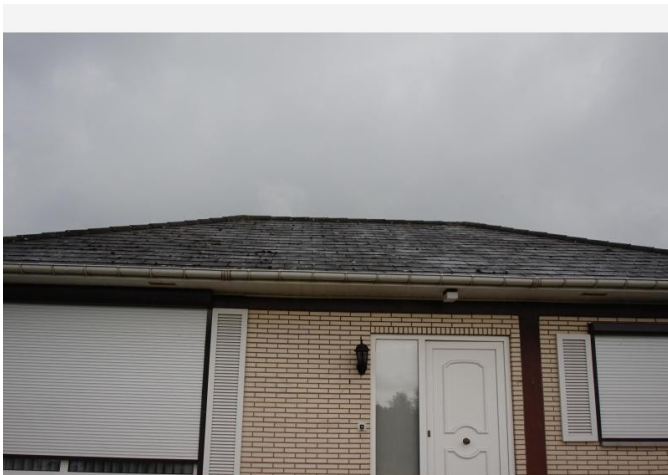
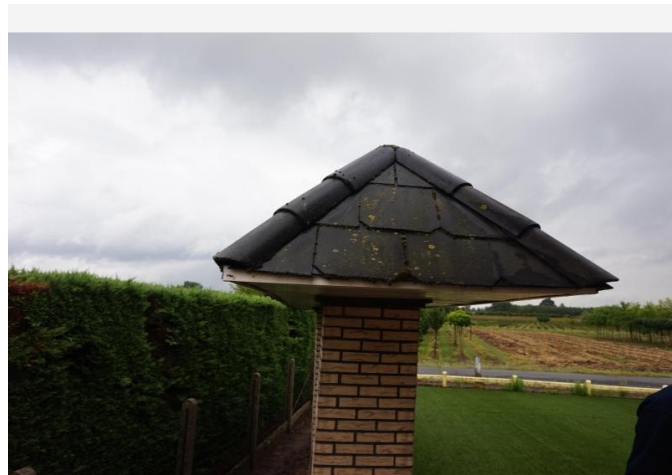
Overzichtsfoto

Detailfoto

| Eindbeoordeling materiaalrisico | Hoog materiaalrisico en/of hoge kans op vezelvrijgave |

| Asbestsoort (vezeltype) | Crocidoliet aanwezig |
| Toestand van het materiaal | Matig beschadigd, matig verweerd |

| Beschrijving | Leien op dak |

**Dringend verwijderen**

- Verwijder dit asbestmateriaal zo snel mogelijk. Volg de toestand goed op.
- Hemelwater dat afspoelt van asbestcement daken of gevels kan asbestdeeltjes bevatten. Gebruik het enkel voor gesloten circuits (bv. spoelen toiletten). Reinig na het vervangen van het dak of de gevel de dakgoten en regenwaterput of -ton om asbesthoudend sediment of slib te verwijderen

- Eenvoudige handelingen: mag via doe-het-zelf of door werknemer(s) met opleidingsattest eenvoudige handelingen  
Als dit materiaal verwijderd kan worden zonder het te breken, te beschadigen... , dan mag met dit met eenvoudige handelingen.

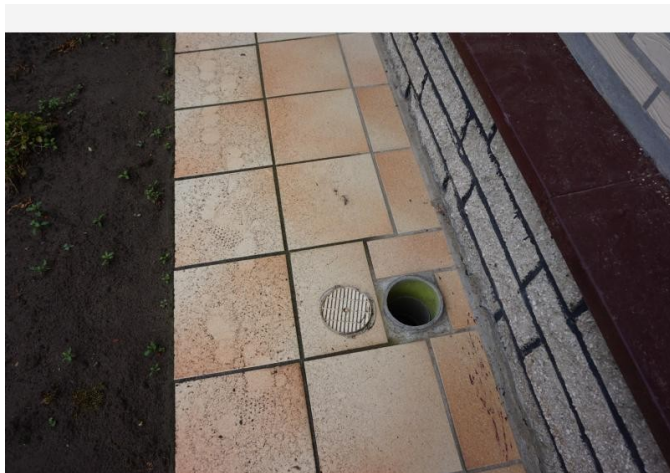
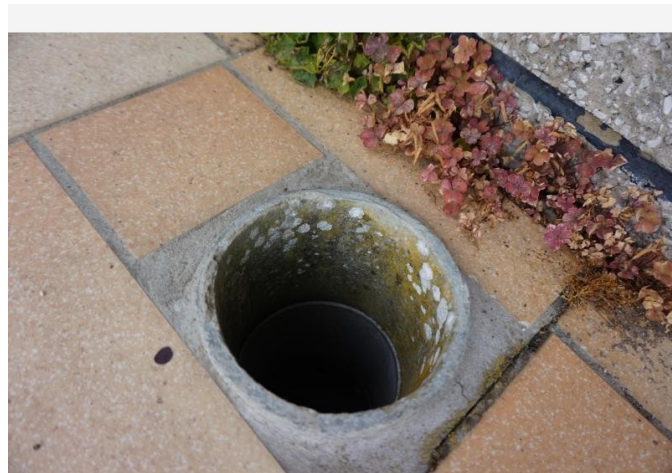
Overzichtsfoto

Detailfoto

| Eindbeoordeling materiaalarisico | Verhoogd materiaalarisico en/of verhoogde kans op vezelvrijgave |

| Asbestsoort (vezeltype) | Crocidoliet aanwezig |

Verwijderen

- Verwijder dit asbestmateriaal zo snel mogelijk. Volg de toestand goed op.

- Eenvoudige handelingen: mag via doe-het-zelf of door werknemer(s) met opleidingsattest eenvoudige handelingen  
Als dit materiaal verwijderd kan worden zonder het te breken, te beschadigen... , dan mag met dit met eenvoudige handelingen.

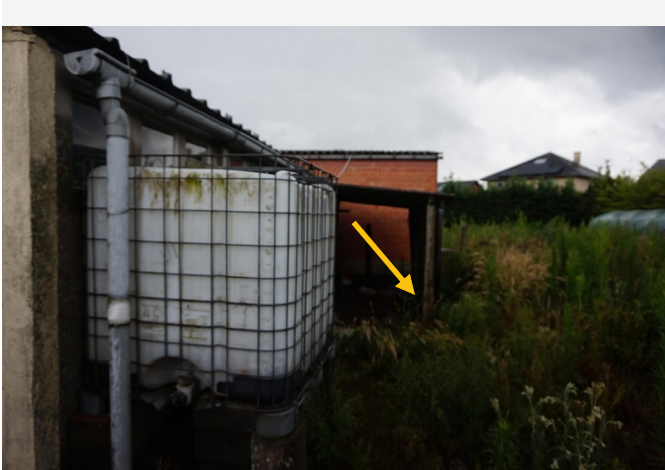
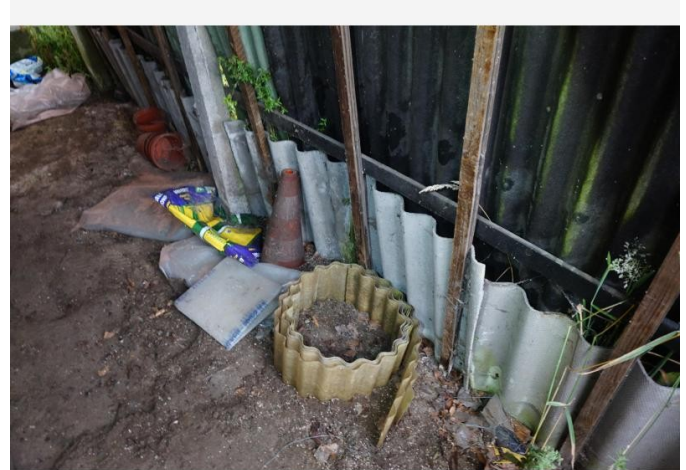
| Opmerking | Het betreft een schatting van de hoeveelheid. |

Overzichtsfoto

Detailfoto

- **Hermetische zone (erkend asbestverwijderaar)**  
Dit betreft een hechtgebonden asbestmateriaal dat bij de verwijdering hoogstwaarschijnlijk gebroken of gescheurd zal worden. Het verwijderen van deze toepassing kan een grote vezelvrijgave tot gevolg hebben. Deze toepassing kan enkel verwijderd worden in een hermetische zone door een erkend asbestverwijderaar.

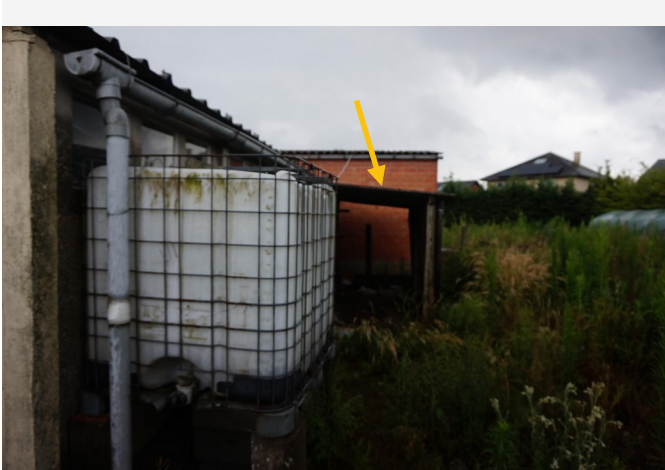
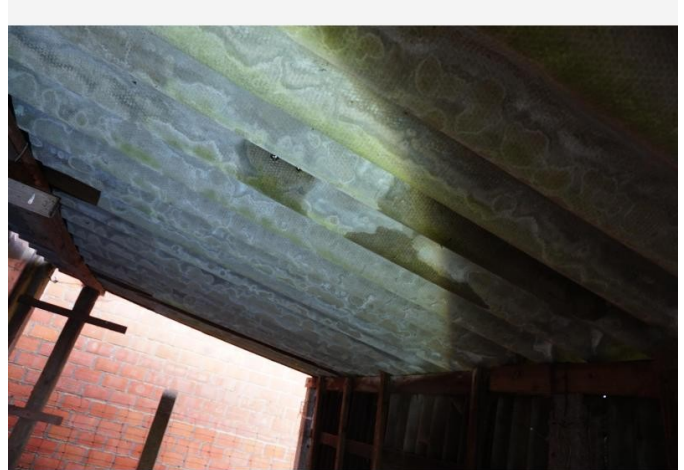
| Opmerking | De oppervlakte is een ruwe schatting daar het onduidelijk is hoe diep de platen in de bodem zitten. |

Overzichtsfoto

Detailfoto

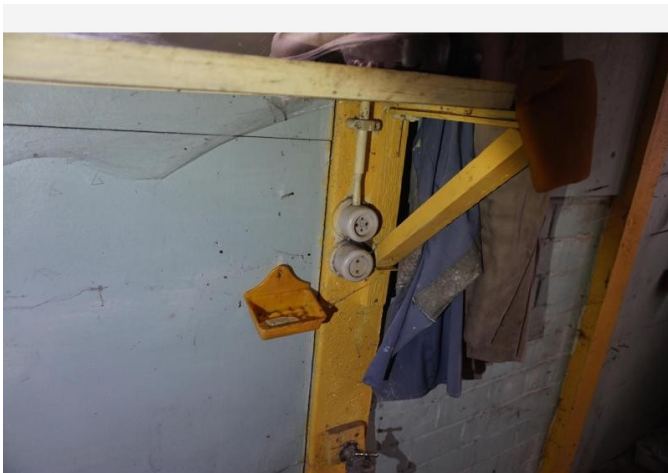
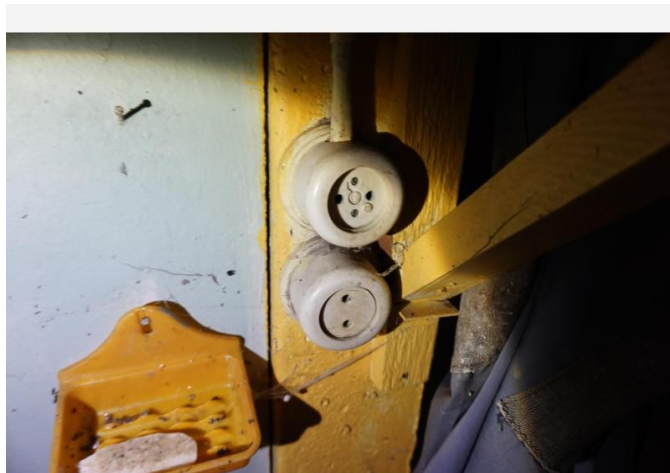
| Opmerking | Het betreft een schatting van de hoeveelheid. |

Overzichtsfoto

Detailfoto

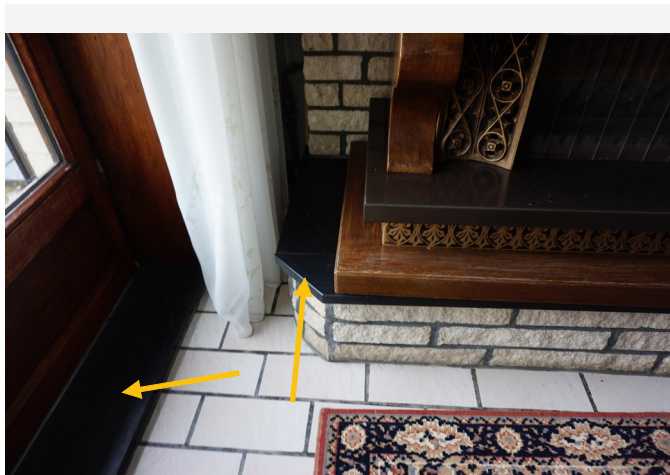
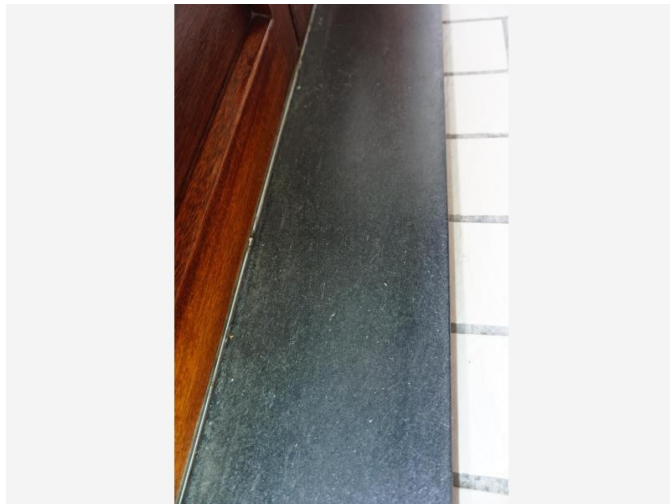
| Opmerking | Het betreft een schatting van de hoeveelheid. |

Overzichtsfoto

Detailfoto

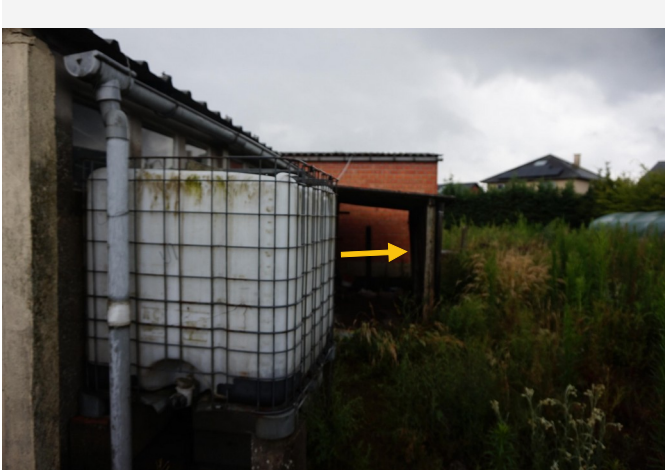
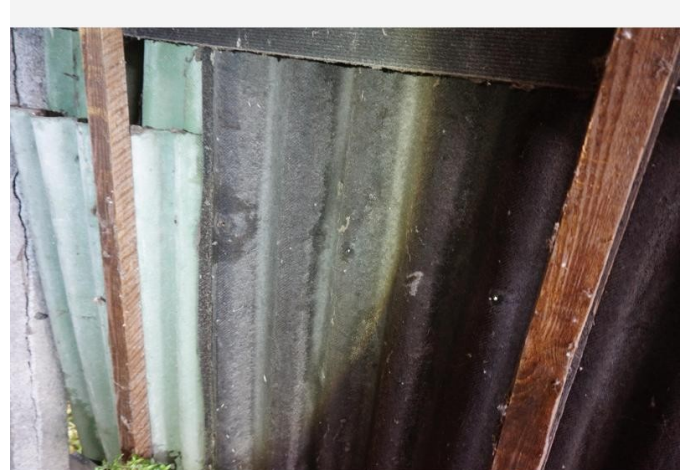
# Fiche 14: Bitumen golfplaten gevel afdak achter garage

Asbestmateriaal

Overzichtsfoto

Detailfoto

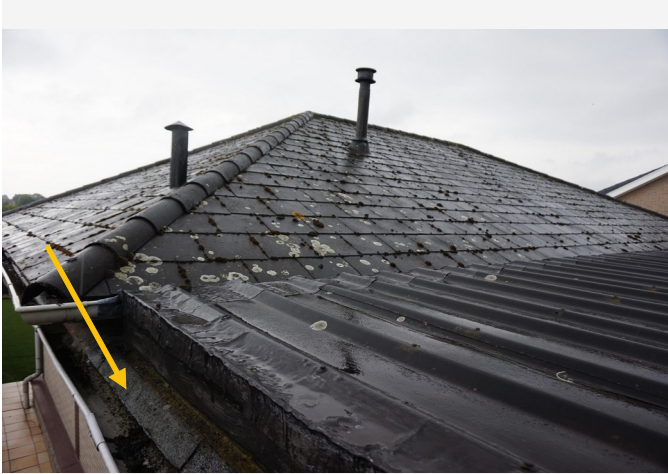
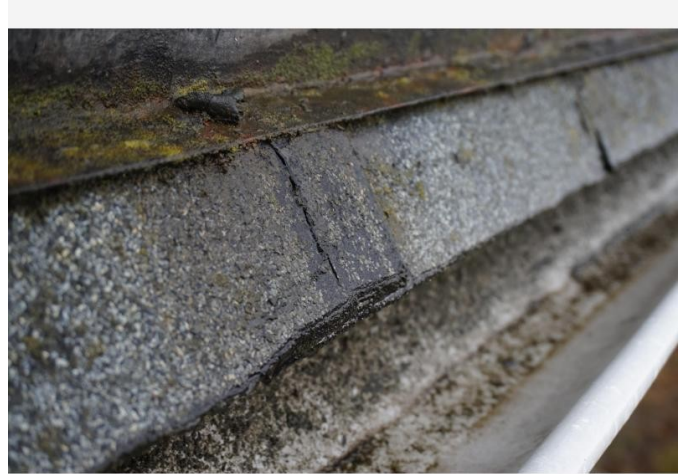
## Fiche 21: Roofing dak boven keuken

Geen asbest

Overzichtsfoto

Detailfoto
