# Asbestinventarisatetest

Slijkenhoefstraat 30, 2840 Rumst

Attestnummer : 20230323-000815.000

Uitgegeven op : 23.03.2023

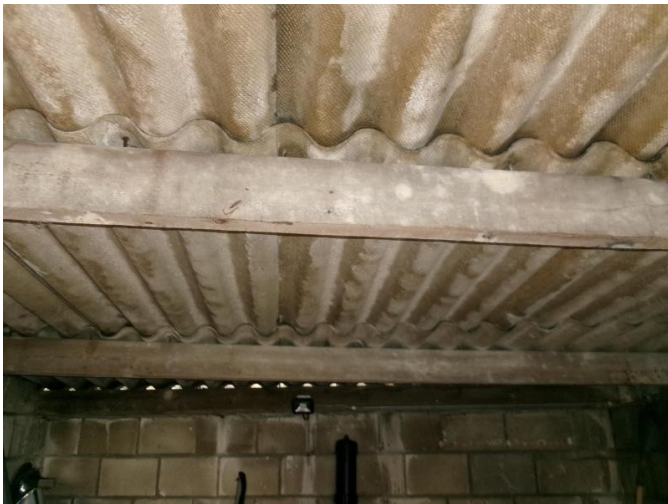
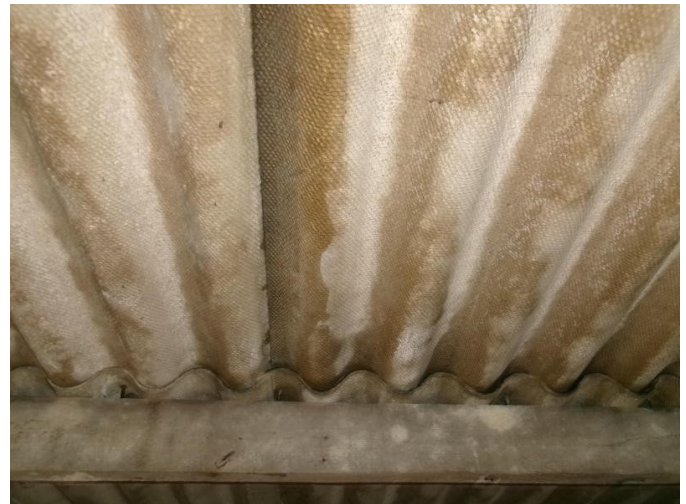
| Fiche 1: golfplaten..... | 13 |

Het asbestmateriaal valt onder de mijlpaal van 2034.

Verwijderen

| Eindbeoordeling materiaalrisico | Verhoogd materiaalrisico en/of verhoogde kans op vezelvrijgave |

| Asbestsoort (vezeltype) | Crocidoliet aanwezig |
| Toestand van het materiaal | Matig beschadigd, matig verweerd |

| Beschrijving | golfplaten |
| Hoeveelheid (oppervlakte - aantal) | • 30,00 m <sup>2</sup> - 1 stuk |

- Zorg voor een veilig beheer. Vermijd het beschadigen van het asbestmateriaal. Controleer de toestand jaarlijks op wijzigingen.
- Verwijder dit asbestmateriaal zo snel mogelijk. Volg de toestand goed op.

- Eenvoudige handelingen: mag via doe-het-zelf of door werknemer(s) met opleidingsattest eenvoudige handelingen  
geschroefde golfplaten kunnen eenvoudigweg via eenvoudige handelingen uitgevoerd worden

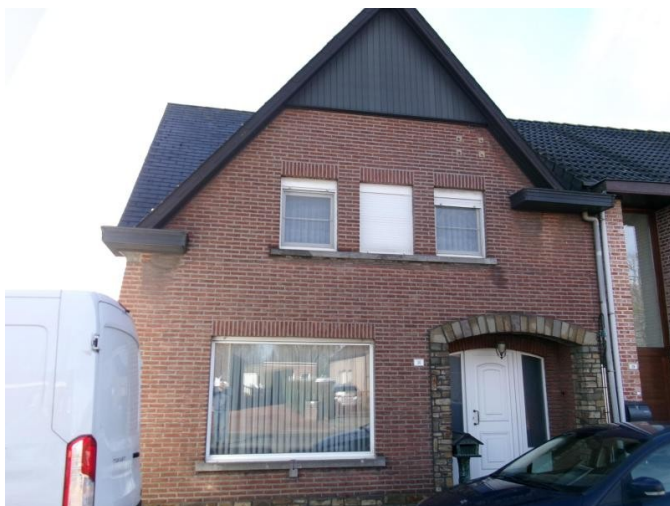
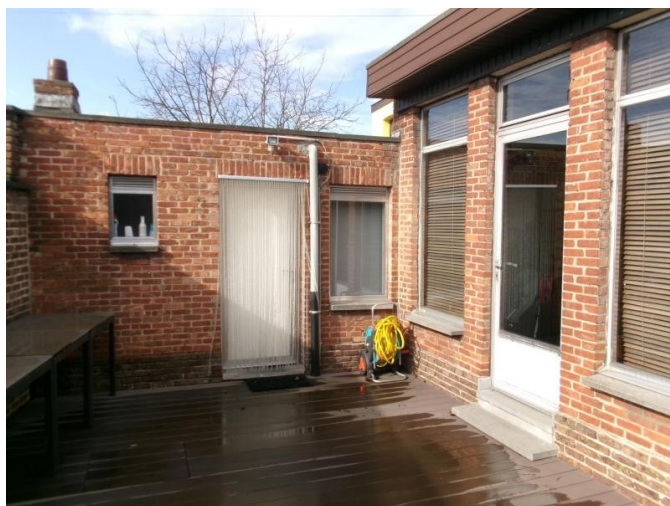
| Fiche 2: Mastiek..... | 16 |

Het asbestmateriaal valt onder de mijlpaal van 2040.

Zorgvuldig beheren

| Eindbeoordeling materiaalrisico | Laag materiaalrisico en/of verlaagde kans op vezelvrijgave |

| Asbestsoort (vezeltype) | Alleen chrysotiel |
| Toestand van het materiaal | Licht beschadigd, licht verweerd. Intact materiaal type Pical – asbestboard of categorie III 'gebondenheid' |

| # | Type | Referentie | Resultaat |
|---|---|---|---|
| 2.1 | Mengmonster | M21860 SH30-3 Mastiek | Chrysotiel |

| Beschrijving | Mastiek |

- Zorg voor een veilig beheer. Vermijd het beschadigen van het asbestmateriaal. Controleer de toestand jaarlijks op wijzigingen.

- Hermetische zone (erkend asbestverwijderaar)  
verlijmde toepassingen mogen enkel via erkend asbestverwijderaar verwijderd worden.

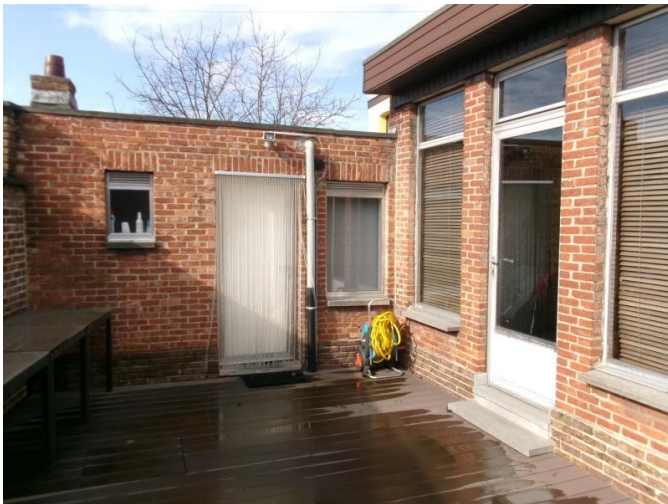
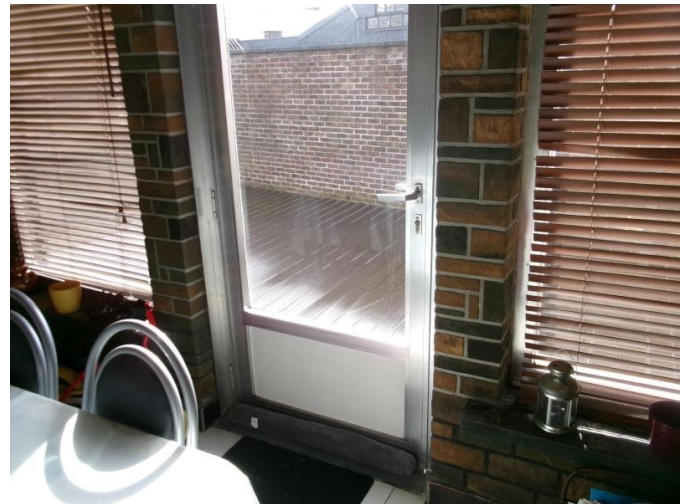
| Fiche 3: glassal..... | 19 |

Het asbestmateriaal valt onder de mijlpaal van 2040.

Zorgvuldig beheren

| Eindbeoordeling materiaalrisico | Zeer laag materiaalrisico en/of zeer lage kans op vezelvrijgave |

| Asbestsoort (vezeltype) | Crocidoliet aanwezig |
| Toestand van het materiaal | Onbeschadigd, niet verweerd |

| Beschrijving | glassal |

| <b>Opmerking</b> | platen in achterdeuren |

- Zorg voor een veilig beheer. Vermijd het beschadigen van het asbestmateriaal. Controleer de toestand jaarlijks op wijzigingen.

- Eenvoudige handelingen: mag via doe-het-zelf of door werknemer(s) met opleidingsattest eenvoudige handelingen  
deur kan verwijderd worden of de plaat kan onbeschadigd uit de deur gehaald worden.

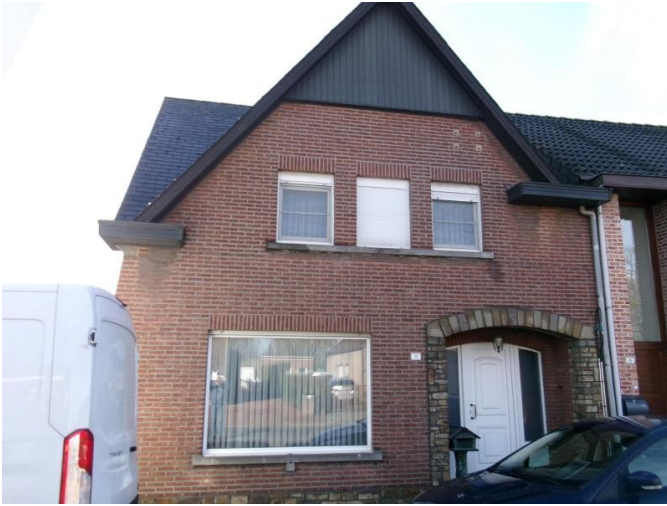
| Fiche 4: Dakleien..... | 23 |

### Uitgesloten van inspectie

**Bouwjaar:** 2007

*Constructies gebouwd vanaf 2001 moeten niet onderzocht worden*

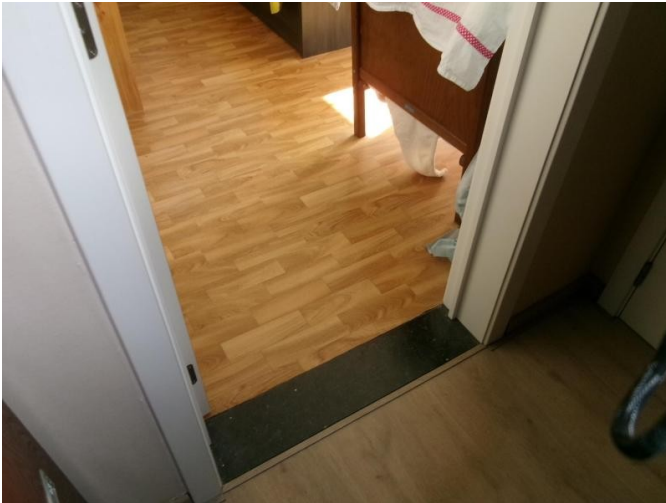
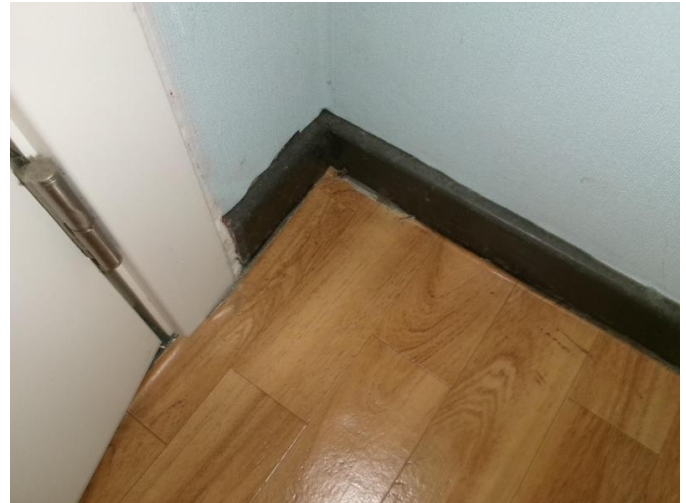
## Fiche 5: Vinyl boven

Geen asbest

| # | Type | Referentie | Resultaat |
|---|---|---|---|
| 5.1 | Mengmonster | M21861 SH30-4 Vinyl boven | Geen asbest |

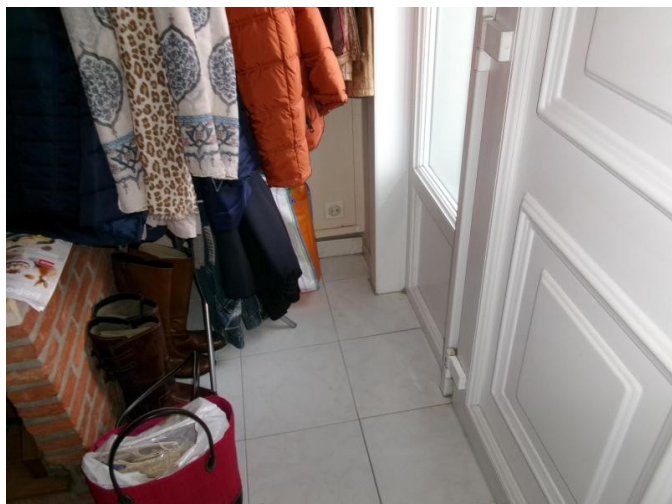
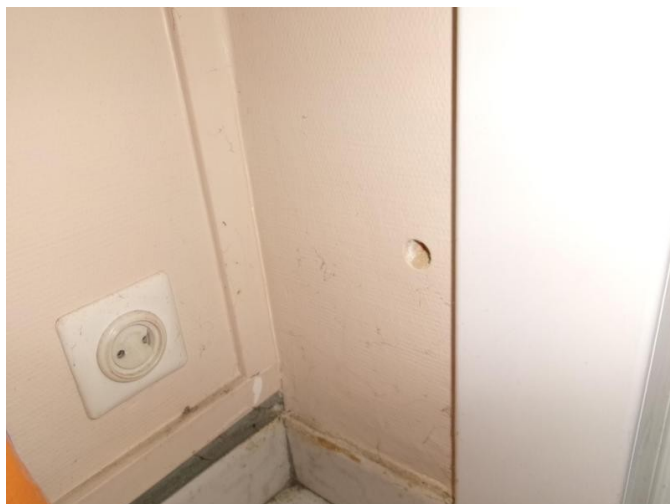
## Fiche 6: Pleister muren

Geen asbest

| # | Type | Referentie | Resultaat |
|---|---|---|---|
| 6.1 | Mengmonster | M21858 SH30-1M Pleister muur | Geen asbest |

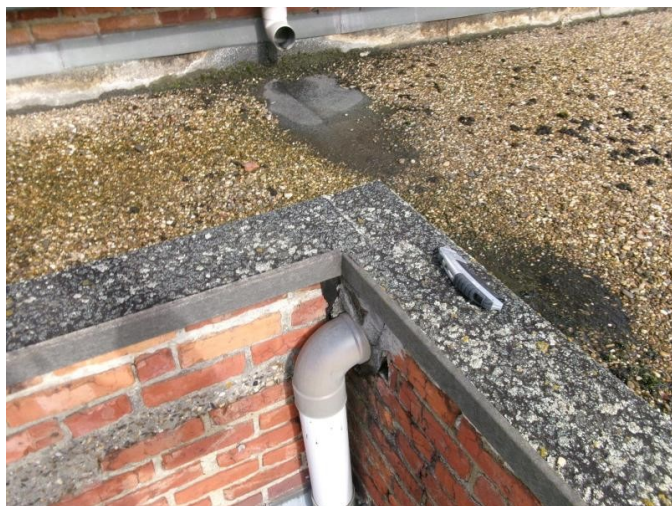
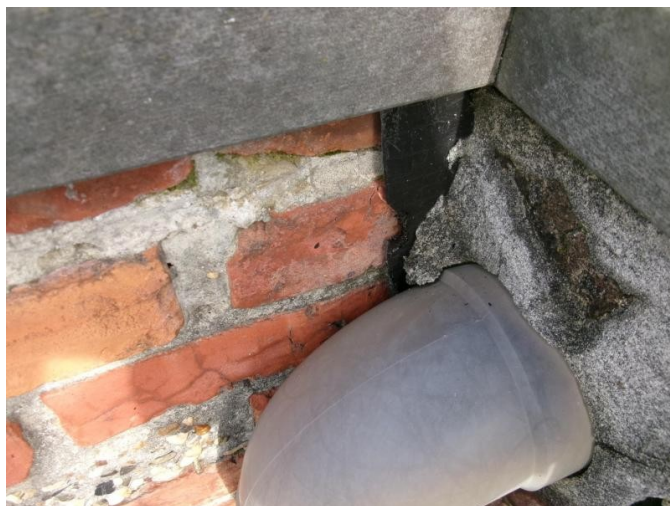
## Fiche 7: Roofing

Geen asbest

| # | Type | Referentie | Resultaat |
|---|---|---|---|
| 7.1 | Mengmonster | M21862 SH30-5 Roofing Geen | Geen asbest |

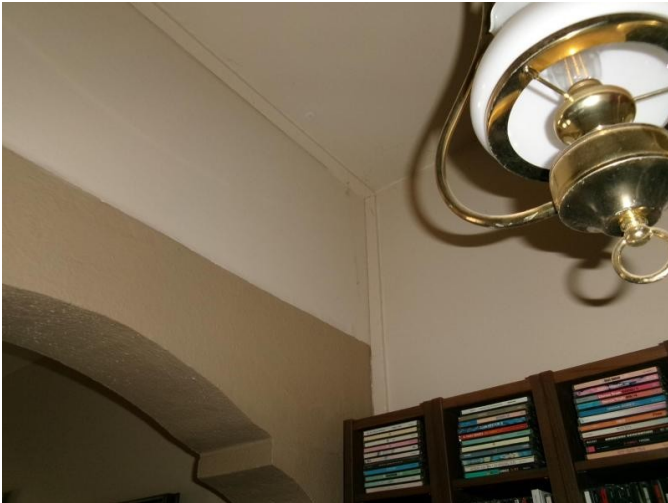
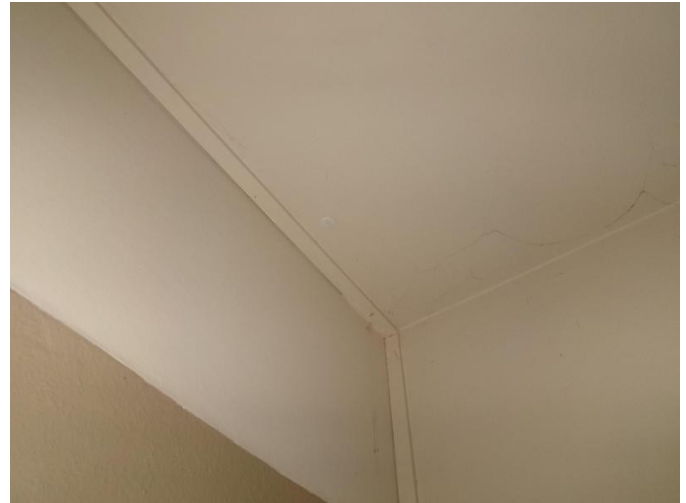
## Fiche 8: Pleister plafond

Geen asbest

| # | Type | Referentie | Resultaat |
|---|---|---|---|
| 8.1 | Mengmonster | M21859 SH30-1P Pleister plafond | Geen asbest |
