# Asbestinventarisatetest

Wavervelden 28, 2861 Sint-Katelijne-Waver

Attestnummer : 20260324-000371.000

**Niet-asbestveilig**

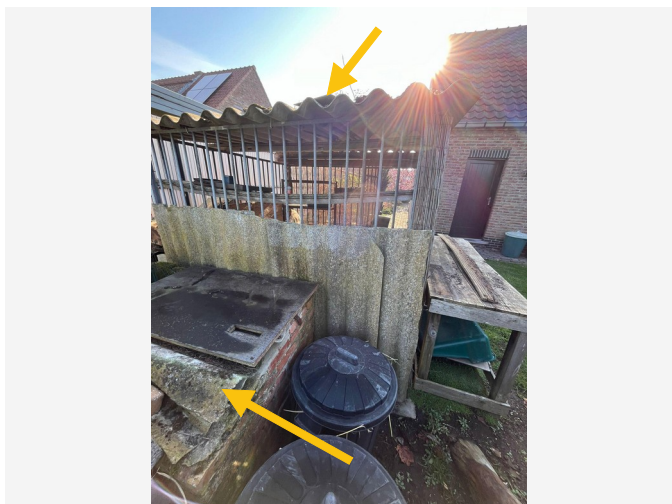
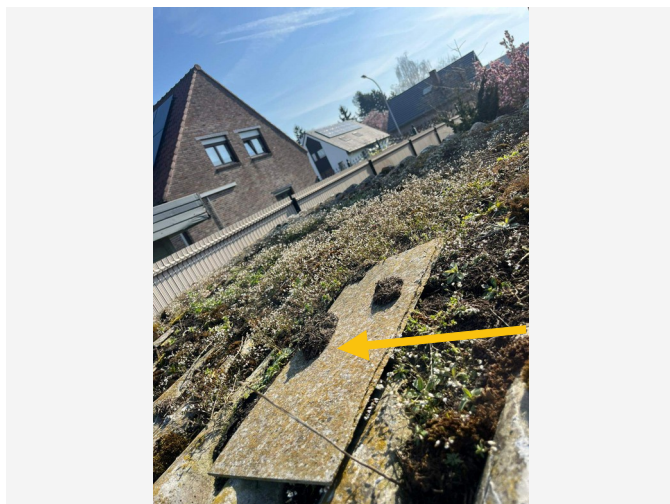
Het asbestmateriaal valt onder de mijlpaal van 2040.

**Dringend verwijderen**

| Beschrijving | Afval buiten |
| Type afvalstof | Betreft stock-voorraad of gedemonteerde asbestmaterialen |
| Asbestmaterialen | <ul style="list-style-type: none"><li>Dak- en gevelbekleding - Golfplaat</li><li>Plaat, paneel, tablet - Type Menuiserie</li></ul> |
| Hoeveelheid (gewicht - aantal) | <ul style="list-style-type: none"><li>20,00 kg - 1 stuk</li></ul> |

- Verwijder het asbestafval.

- Eenvoudige handelingen: mag via doe-het-zelf of door werknemer(s) met opleidingsattest eenvoudige handelingen  
Als dit materiaal verwijderd kan worden zonder het te breken, te beschadigen, dan mag met dit met eenvoudige handelingen.

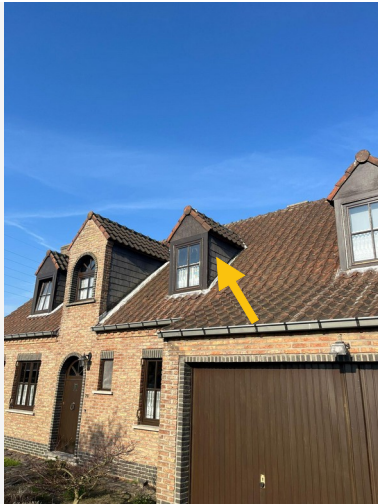
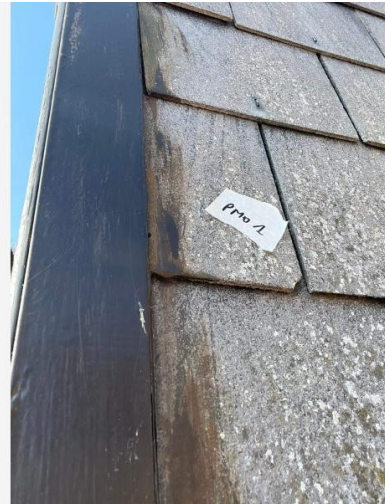
Het asbestmateriaal valt onder de mijlpaal van 2034.

Verwijderen

| Eindbeoordeling materiaalrisico | Laag materiaalrisico en/of verlaagde kans op vezelvrijgave |

| Toestand van het materiaal | Licht beschadigd, licht verweerd. Intacte calciumsilicaatplaat of materiaal met categorie 3-gebondenheid |

| # | Type | Referentie | Resultaat |
|---|---|---|---|
| 2.1 | Puntmonster | PM01 | Chrysotiel |

| Beschrijving | Shingles tegen zijgevel dakkapel |
| Hoeveelheid (oppervlakte - aantal) | • 8,00 m <sup>2</sup> - 1 stuk |

- Verwijder dit asbestmateriaal zo snel mogelijk. Volg de toestand goed op.

- Eenvoudige handelingen: mag via doe-het-zelf of door werknemer(s) met opleidingsattest eenvoudige handelingen  
Als dit materiaal verwijderd kan worden zonder het te breken, te beschadigen... , dan mag met dit met eenvoudige handelingen.

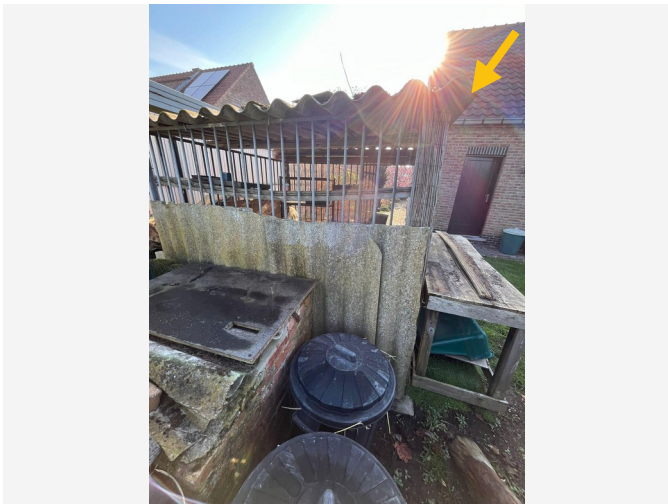
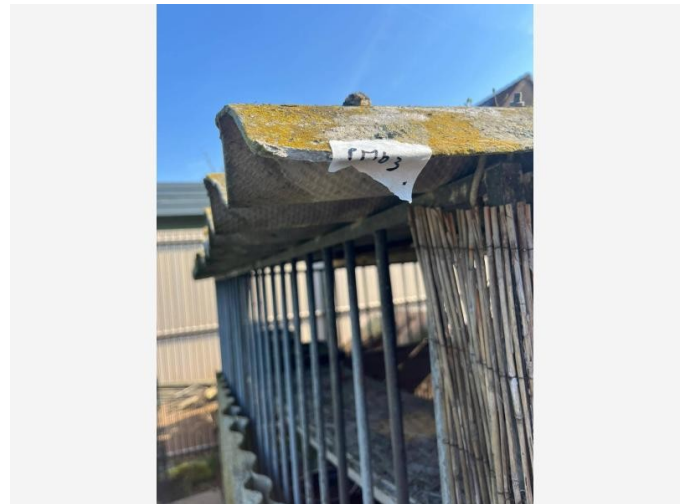
Het asbestmateriaal valt onder de mijlpaal van 2034.

Verwijderen

| Eindbeoordeling materiaalrisico | Verhoogd materiaalrisico en/of verhoogde kans op vezelvrijgave |

| Asbestsoort (vezeltype) | Crocidoliet aanwezig |
| Toestand van het materiaal | Matig beschadigd, matig verweerd |

| # | Type | Referentie | Resultaat |
|---|---|---|---|
| 3.1 | Puntmonster | PM03 | Chrysotiel, Crocidoliet |

| Beschrijving | Golfplaten tuinberging |

- Verwijder dit asbestmateriaal zo snel mogelijk. Volg de toestand goed op.
- Hemelwater dat afspoelt van asbestcement daken of gevels kan asbestdeeltjes bevatten. Gebruik het enkel voor gesloten circuits (bv. spoelen toiletten). Reinig na het vervangen van het dak of de gevel de dakgoten en regenwaterput of -ton om asbesthoudend sediment of slib te verwijderen

- Eenvoudige handelingen: mag via doe-het-zelf of door werknemer(s) met opleidingsattest eenvoudige handelingen  
Als dit materiaal verwijderd kan worden zonder het te breken, te beschadigen... , dan mag met dit met eenvoudige handelingen.  
Vermijd stofvorming en stofverspreiding op elk moment van de werken. Bevochtig of fixeer het materiaal.  
Het gebruik van sneldraaiende werktuigen (boormachine, slijpschijf, hogedrukreiniger...) is verboden.  
Zorg voor gepaste persoonlijke beschermingsmiddelen: minimaal FFP3-mondmasker (EN 149), wegwerpovertrek met kap (minimaal Cat III, type 5/6), wegwerphandschoenen en overschoenen of afspoelbaar schoeisel.

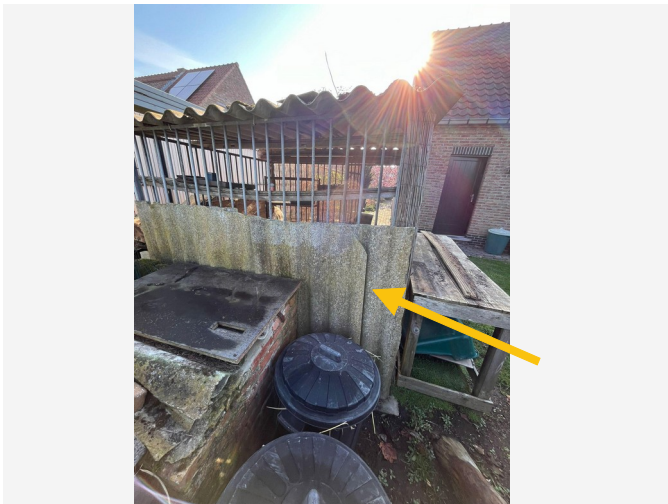
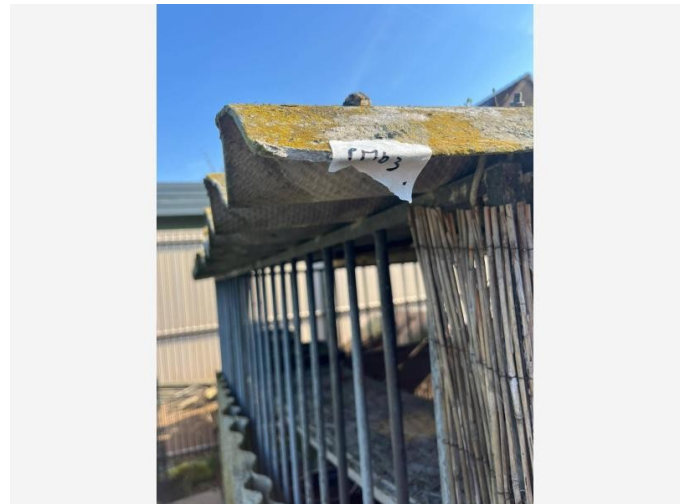
Het asbestmateriaal valt onder de mijlpaal van 2034.

Verwijderen

Vermijd stofvorming en stofverspreiding op elk moment van de werken. Bevochtig of fixeer het materiaal.

- **Hermetische zone (erkend asbestverwijderaar)**  
Dit betreft een hechtgebonden asbestmateriaal dat bij de verwijdering hoogstwaarschijnlijk gebroken of gescheurd zal worden. Het verwijderen van deze toepassing kan een grote vezelvrijgave tot gevolg hebben. Deze toepassing kan enkel verwijderd worden in een hermetische zone door een erkend asbestverwijderaar.

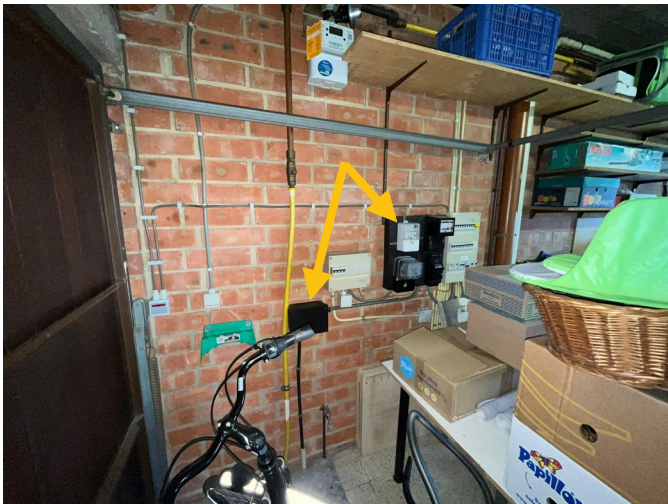
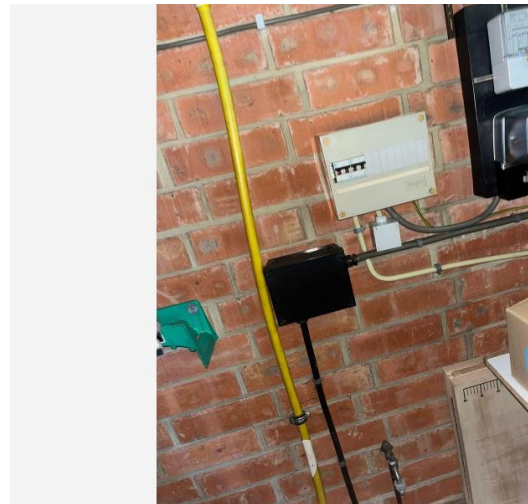
| Identificatiemethode | Een monstername door de asbestdeskundige met laboanalyse door een asbestlabo. |

- Eenvoudige handelingen: mag via doe-het-zelf of door werknemer(s) met opleidingsattest eenvoudige handelingen  
Als dit materiaal verwijderd kan worden zonder het te breken, te beschadigen... , dan mag met dit met eenvoudige handelingen.  
Vermijd stofvorming en stofverspreiding op elk moment van de werken. Bevochtig of fixeer het materiaal.  
Het gebruik van sneldraaiende werktuigen (boormachine, slijpschijf, hogedrukreiniger...) is verboden.  
Zorg voor gepaste persoonlijke beschermingsmiddelen: minimaal FFP3-mondmasker (EN 149), wegwerpovertal met kap (minimaal Cat III, type 5/6), wegwerphandschoenen en overschoenen of afspoelbaar schoeisel.

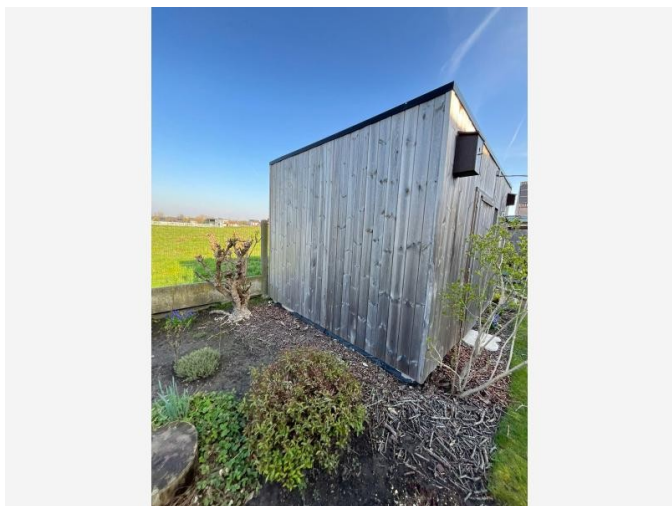
Situeringsfoto

| Opmerking | op satelietfoto's op geopunt is te zien dat het tuinhuis er nog niet stond in 2012, en dat deze er na is geplaatst geweest. |

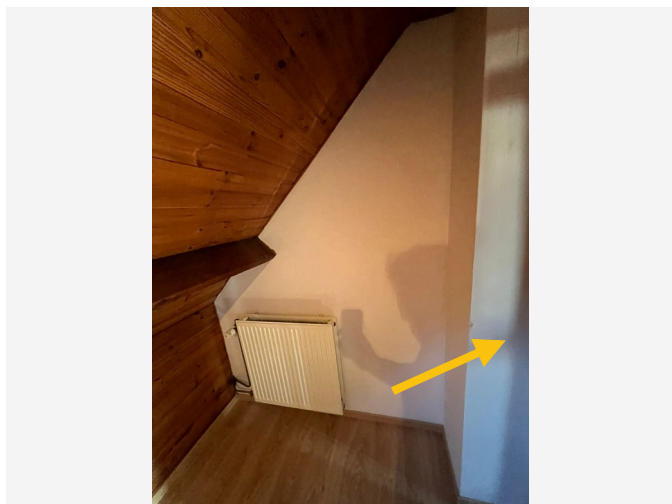
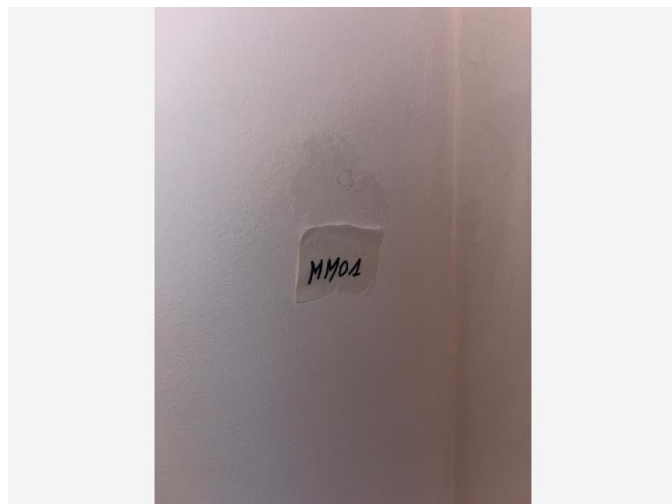
## Fiche 12: Pleisterwerk aan muren

Geen asbest

| Opmerking | <p>In volgende verplicht te bemonsteren ruimtes is geen waarneembaar pleisterwerk aangetroffen: stookplaats</p> <p>Volgende verplichte te bemonsteren ruimtes zijn niet aanwezig: /</p> <p>Het betreft een (ruwe) schatting van de hoeveelheid. Het betreft al het waarneembaar pleisterwerk aanwezig op de muren van het inspectiegebied. De monsternames zijn steekproefsgewijs genomen in de voorgeschreven ruimten volgens de voorschriften van het inspectieprotocol. Een negatief analyseresultaat sluit niet uit dat er op andere plaatsen in dezelfde toepassing toch asbest kan voorkomen.</p> |

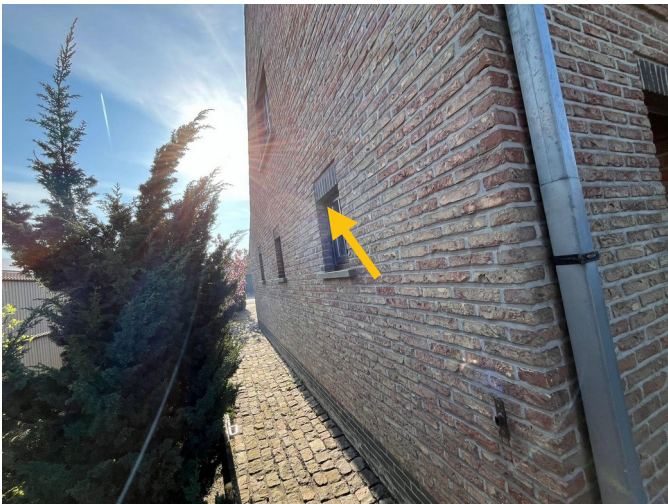
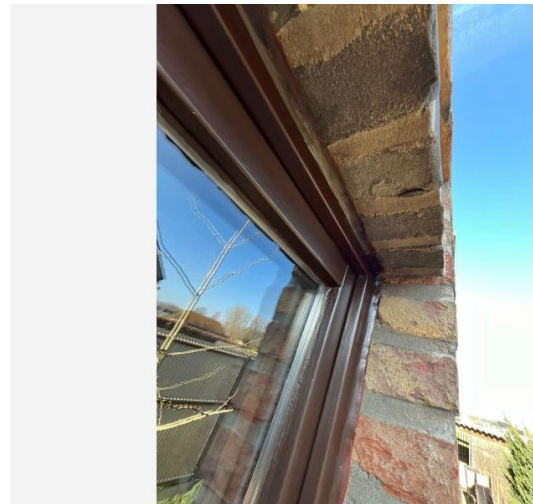
## Fiche 16: Siliconen aan ramen en/of deuren

| Beschrijving | Notitie | Terug te vinden op plannen |
|---|---|---|
| Fiche 16: Siliconen aan ramen en/of deuren | De ramen en/of deuren zijn opgespoten met niet verdachte mastiek/kit. | - |

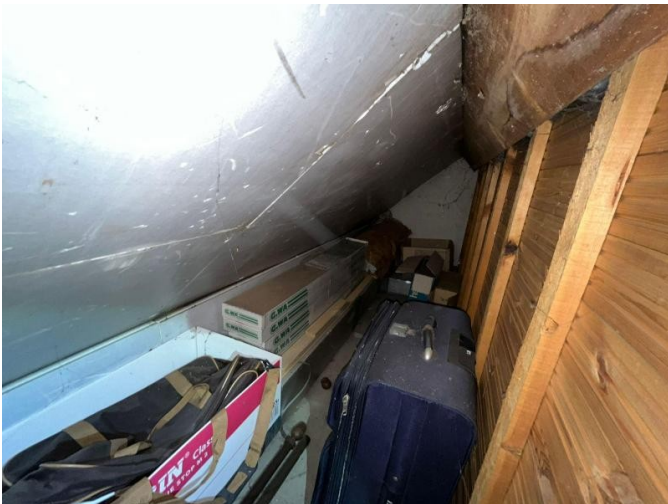
### Fiche 17: Onderdak

| Beschrijving | Notitie | Terug te vinden op plannen |
|---|---|---|
| Fiche 17: Onderdak | Het onderdak is niet vast te stellen door de binnenafwerking en door de dakbedekking. | Plan 1.3: Hoofdgebouw dakplan |
