Asbestinventarisatetest

Lindestraat 17, 2860 Sint-Katelijne-Waver

Attestnummer : 20260323-000336.000

Niet-asbestveilig

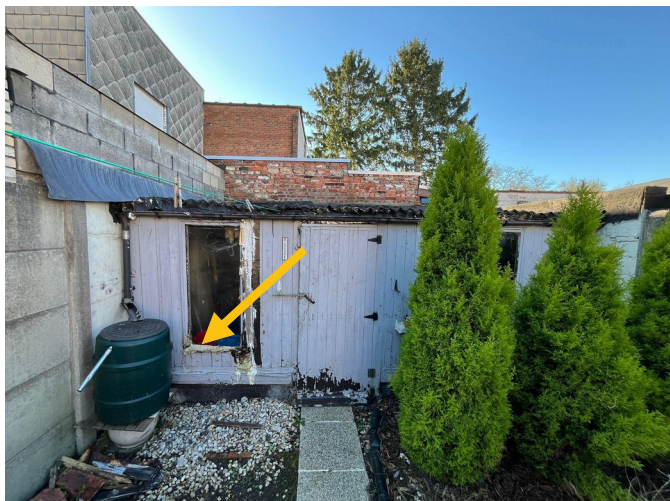
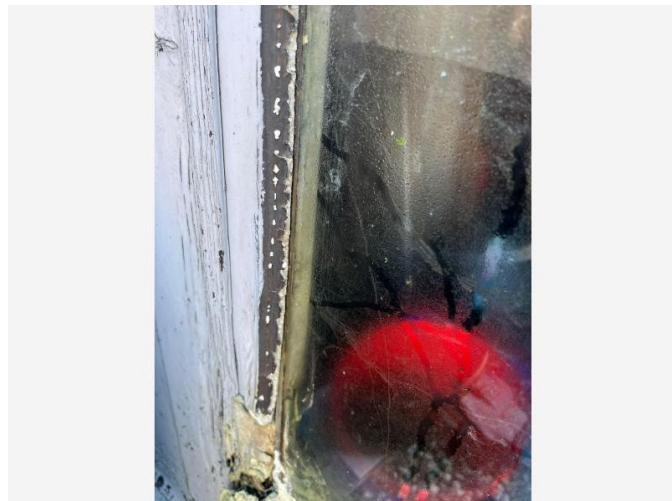
Fiche 1: Mastiek (oud) schrijnwerk (tussen kader en glas) tuinhuis

Eindbeoordeling materiaalrisico	Hoog materiaalrisico en/of hoge kans op vezelvrijgave
---------------------------------	---

Gebondenheid	Categorie 1: hechtgebonden in oorsprong
Asbestsoort (vezeltype)	Amfibool aanwezig, uitgezonderd crocidoliet
Asbestconcentratie	Laag (< 50%)
Afschermingsgraad van het gehele materiaal	Geheel of deels vrij aan de binnenlucht, maar geen contact met binnenluchtstromen
Toestand van het materiaal	Zwaar beschadigd, zwaar verweerd

Beschrijving	Mastiek (oud) schrijnwerk (tussen kader en glas) tuinhuis
Omgeving	Grenst aan binnen- en buitenlucht
Primaire drager	Wandopening verticaal (raam, deur, ...)
Asbestmateriaal	In-situ afwerkingslagen - Pasta, stopverf, voegsel, stopsel, vulsel, mastiek, kitten, ...
Bindmiddel van asbestmateriaal	Kitten, mastiek, pasta
Gebondenheid op basis van bindmiddel	Hecht
Hoeveelheid (lengte - aantal)	<ul style="list-style-type: none"> • 3,00 m - 1 stuk
Totale lengte	3,00 m
Eenvoudig bereikbaar	Ja
Bevestigingswijze	<ul style="list-style-type: none"> • Verlijmd, ingegoten, versmeerd
Identificatiemethode	<p>De asbestdeskundige beoordeelt het materiaal als asbestverdacht en dus asbesthoudend, en dit zonder monstername.</p> <p>Motivatie: De opdrachtgever weigert om het materiaal te laten bemonsteren.</p>
Destructieve handeling voor identificatie	Nee
Opmerking	Al het oude schrijnwerk dat mastiek bevat die (half)hard is geworden is verdacht. Het betreft een ruwe schatting van de hoeveelheid.

Dringend verwijderen

- Zorg voor een veilig beheer. Vermijd het beschadigen van het asbestmateriaal. Controleer de toestand jaarlijks op wijzigingen.
- Voer bijkomende staalname(s) uit.

- Eenvoudige handelingen: mag via doe-het-zelf of door werknemer(s) met opleidingsattest eenvoudige handelingen
Bij verwijdering in het geheel (kader en glas tesamen) en als dit materiaal verwijderd kan worden zonder het te breken, te beschadigen... , dan mag met dit met eenvoudige handelingen. Bij de verwerking van het afval zal dan deze toepassing in een hermetische zone verwijderd worden.

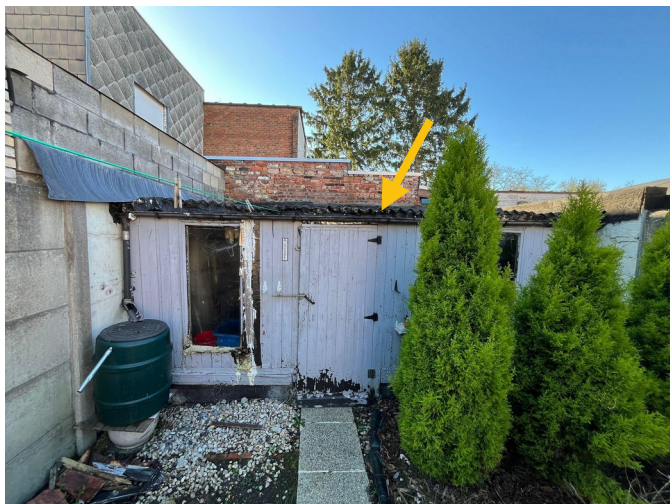
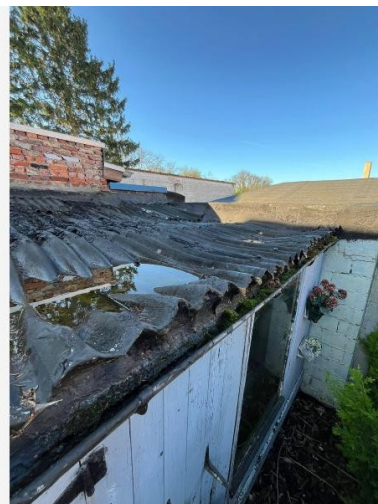
Eindbeoordeling materiaalrisico	Hoog materiaalrisico en/of hoge kans op vezelvrijgave
---------------------------------	---

Gebondenheid	Categorie 1: hechtgebonden in oorsprong
Asbestsoort (vezeltype)	Amfibool aanwezig, uitgezonderd crocidoliet
Asbestconcentratie	Laag (< 50%)
Afschermingsgraad van het gehele materiaal	Geheel of deels vrij aan de buitenlucht, maar geen contact met binnenlucht
Toestand van het materiaal	Zwaar beschadigd, zwaar verweerd

Beschrijving	Bitumen golfplaten tuinhuis
Omgeving	Buiten
Primaire drager	Schuin dak
Asbestmateriaal	Dak- en gevelbekleding - Golfplaat
Bindmiddel van asbestmateriaal	Bitumen (roofing, teer, asfalt)
Gebondenheid op basis van bindmiddel	Hecht
Hoeveelheid (oppervlakte - aantal)	<ul style="list-style-type: none">• 12,00 m² - 1 stuk
Totale oppervlakte	12,00 m ²
Eenvoudig bereikbaar	Ja
Bevestigingswijze	<ul style="list-style-type: none">• Genageld, geniet
Identificatiemethode	<p>De asbestdeskundige beoordeelt het materiaal als asbestverdacht en dus asbesthoudend, en dit zonder monsternamen.</p> <p>Motivatie: De opdrachtgever weigert om het materiaal te laten bemonsteren.</p>
Destructieve handeling voor identificatie	Nee
Opmerking	Het betreft een schatting van de hoeveelheid.

Dringend verwijderen

- Zorg voor een veilig beheer. Vermijd het beschadigen van het asbestmateriaal. Controleer de toestand jaarlijks op wijzigingen.
- Voer bijkomende staalname(s) uit.

- Eenvoudige handelingen: mag via doe-het-zelf of door werknemer(s) met opleidingsattest eenvoudige handelingen
Als dit materiaal verwijderd kan worden zonder het te breken, te beschadigen... , dan mag met dit met eenvoudige handelingen.
Vermijd stofvorming en stofverspreiding op elk moment van de werken. Bevochtig of fixeer het materiaal.
Het gebruik van sneldraaiende werktuigen (boormachine, slijpschijf, hogedrukreiniger...) is verboden.
Zorg voor gepaste persoonlijke beschermingsmiddelen: minimaal FFP3-mondmasker (EN 149), wegwerpoverall met kap (minimaal Cat III, type 5/6), wegwerphandschoenen en overschoenen of afspoelbaar schoeisel.

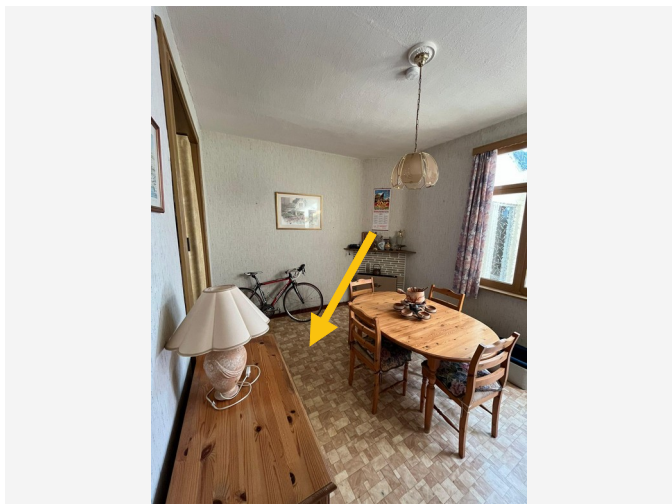
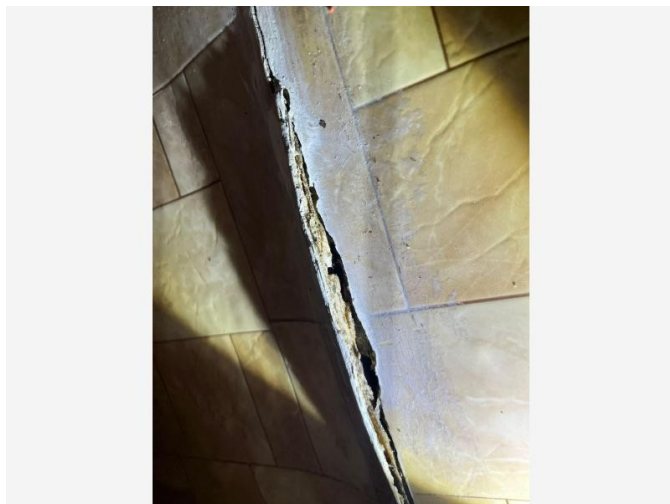
Eindbeoordeling materiaalrisico	Laag materiaalrisico en/of verlaagde kans op vezelvrijgave
---------------------------------	--

Gebondenheid	Categorie 2: niet-hechtgebonden met matrix
Asbestsoort (vezeltype)	Alleen chrysotiel aanwezig
Asbestconcentratie	Hoog ($\geq 50\%$)
Afschermingsgraad van het gehele materiaal	Niet-stootvaste afscherming
Toestand van het materiaal	Licht beschadigd, licht verweerd. Intacte calciumsilicaatplaat of materiaal met categorie 3-gebondenheid

Beschrijving	Vloerzeilen
Omgeving	Binnen
Primaire drager	Vloer
Asbestmateriaal	Prefab - afwerking - Vloerzeil
Bindmiddel van asbestmateriaal	Karton - papier - viltachtig
Gebondenheid op basis van bindmiddel	Niet-hechtgebonden
Hoeveelheid (oppervlakte - aantal)	<ul style="list-style-type: none">• 40,00 m² - 1 stuk
Totale oppervlakte	40,00 m ²
Eenvoudig bereikbaar	Ja
Bevestigingswijze	<ul style="list-style-type: none">• Verlijmd, ingegoten, versmeerd
Identificatiemethode	<p>De asbestdeskundige beoordeelt het materiaal als asbestverdacht en dus asbesthoudend, en dit zonder monsternamen.</p> <p>Motivatie: De opdrachtgever weigert om het materiaal te laten bemonsteren.</p>
Destructieve handeling voor identificatie	Nee
Opmerking	verdachte vloerzeilen in slaapkamers en eetkamer

Verwijderen

- Verwijder dit asbestmateriaal zo snel mogelijk. Volg de toestand goed op.
- Voer bijkomende staalname(s) uit.

- Hermetische zone (erkend asbestverwijderaer)
Dit betreft een niet-hechtgebonden asbestmateriaal. Het verwijderen van deze toepassing kan een grote vezelvrijgave tot gevolg hebben. Deze toepassing kan enkel verwijderd worden in een hermetische zone door een erkend asbestverwijderaer.

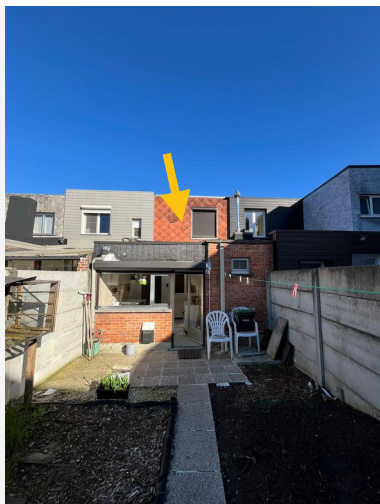
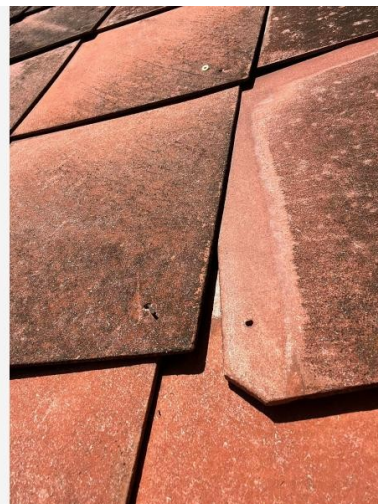
Eindbeoordeling materiaalrisico	Laag materiaalrisico en/of verlaagde kans op vezelvrijgave
---------------------------------	--

Gebondenheid	Categorie 1: hechtgebonden in oorsprong
Asbestsoort (vezeltype)	Crocidoliet aanwezig
Asbestconcentratie	Laag (< 50%)
Afschermingsgraad van het gehele materiaal	Geheel of deels vrij aan de buitenlucht, maar geen contact met binnenlucht
Toestand van het materiaal	Licht beschadigd, licht verweerd. Intacte calciumsilicaatplaat of materiaal met categorie 3-gebondenheid

Beschrijving	Shingles tegen achtergevel
Omgeving	Buiten
Primaire drager	Wand buitenschil
Asbestmateriaal	Dak- en gevelbekleding - Lei, shingle
Bindmiddel van asbestmateriaal	Cement
Gebondenheid op basis van bindmiddel	Hecht
Hoeveelheid (oppervlakte - aantal)	• 12,50 m ² - 1 stuk
Totale oppervlakte	12,50 m ²
Eenvoudig bereikbaar	Ja
Bevestigingswijze	• Genageld, geniet
Identificatiemethode	De asbestdeskundige beoordeelt het materiaal als asbestverdacht en dus asbesthoudend, en dit zonder monsternamen. Motivatie: De opdrachtgever weigert om het materiaal te laten bemonsteren.
Destructieve handeling voor identificatie	Nee
Opmerking	De hoeveelheid betreft een ruwe schatting.

Verwijderen

- Verwijder dit asbestmateriaal zo snel mogelijk. Volg de toestand goed op.
- Hemelwater dat afspoelt van asbestcement daken of gevels kan asbestdeeltjes bevatten. Gebruik het enkel voor gesloten circuits (bv. spoelen toiletten). Reinig na het vervangen van het dak of de gevel de dakgoten en regenwaterput of -ton om asbesthoudend sediment of slib te verwijderen
- Voer bijkomende staalname(s) uit.

- Eenvoudige handelingen: mag via doe-het-zelf of door werknemer(s) met opleidingsattest eenvoudige handelingen
Als dit materiaal verwijderd kan worden zonder het te breken, te beschadigen... , dan mag met dit met eenvoudige handelingen.
Vermijd stofvorming en stofverspreiding op elk moment van de werken. Bevochtig of fixeer het materiaal.
Het gebruik van sneldraaiende werktuigen (boormachine, slijpschijf, hogedrukreiniger...) is verboden.
Zorg voor gepaste persoonlijke beschermingsmiddelen: minimaal FFP3-mondmasker (EN 149),

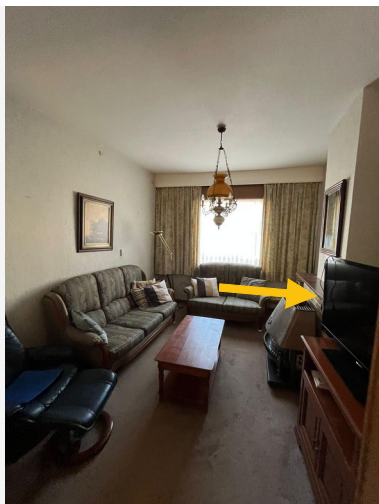
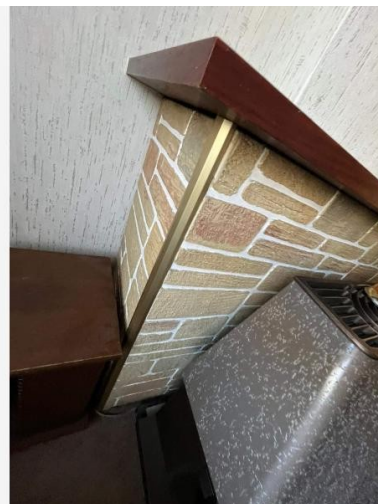
Eindbeoordeling materiaalrisico	Verhoogd materiaalrisico en/of verhoogde kans op vezelvrijgave
---------------------------------	--

Gebondenheid	Categorie 1: hechtgebonden in oorsprong
Asbestsoort (vezeltype)	Crocidoliet aanwezig
Asbestconcentratie	Laag (< 50%)
Afschermingsgraad van het gehele materiaal	Geheel of deels vrij aan de binnenlucht, maar geen contact met binnenluchtstromen
Toestand van het materiaal	Licht beschadigd, licht verweerd. Intacte calciumsilicaatplaat of materiaal met categorie 3-gebondenheid

Beschrijving	Plaat aan haarden
Omgeving	Binnen
Primaire drager	Binnenwand
Asbestmateriaal	Plaat, paneel, tablet - Generiek
Bindmiddel van asbestmateriaal	Cement
Gebondenheid op basis van bindmiddel	Hecht
Hoeveelheid (oppervlakte - dikte - aantal)	<ul style="list-style-type: none">• 2,00 m² - 0,50 cm - 1 stuk• 1,50 m² - 0,50 cm - 1 stuk
Totaal volume	0,018 m ³
Eenvoudig bereikbaar	Ja
Bevestigingswijze	<ul style="list-style-type: none">• Verlijmd, ingegoten, versmeerd
Identificatiemethode	<p>De asbestdeskundige beoordeelt het materiaal als asbestverdacht en dus asbesthoudend, en dit zonder monstername.</p> <p>Motivatie: De opdrachtgever weigert om het materiaal te laten bemonsteren.</p>
Destructieve handeling voor identificatie	Nee

Verwijderen

- Zorg voor een veilig beheer. Vermijd het beschadigen van het asbestmateriaal. Controleer de toestand jaarlijks op wijzigingen.
- Voer bijkomende staalname(s) uit.

- Eenvoudige handelingen: mag via doe-het-zelf of door werknemer(s) met opleidingsattest eenvoudige handelingen
Als dit materiaal verwijderd kan worden zonder het te breken, te beschadigen... , dan mag met dit met eenvoudige handelingen.
Vermijd stofvorming en stofverspreiding op elk moment van de werken. Bevochtig of fixeer het materiaal.
Het gebruik van sneldraaiende werktuigen (boormachine, slijpschijf, hogedrukreiniger...) is verboden.
Zorg voor gepaste persoonlijke beschermingsmiddelen: minimaal FFP3-mondmasker (EN 149), wegwerpoverall met kap (minimaal Cat III, type 5/6), wegwerphandschoenen en overschoenen of afspoelbaar schoeisel.

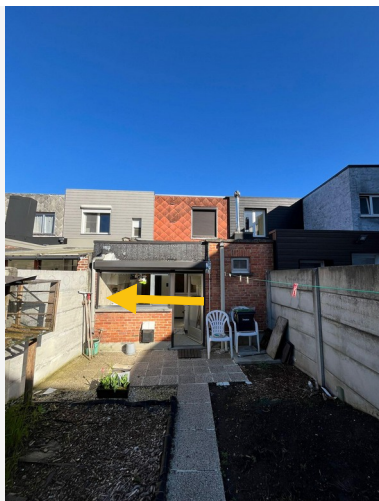
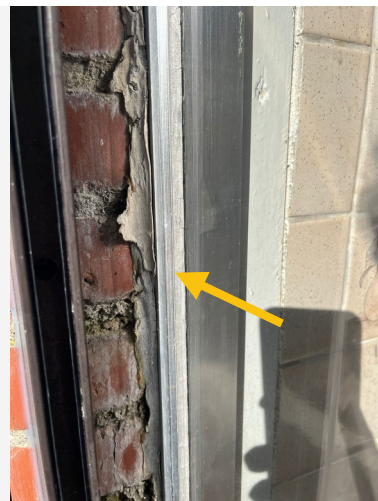
Fiche 6: Mastiek (oud) schrijnwerk (tussen kader en glas) achtergevel

Het asbestmateriaal valt onder de mijlpaal van 2040.

Vermijd stofvorming en stofverspreiding op elk moment van de werken. Bevochtig of fixeer het materiaal.

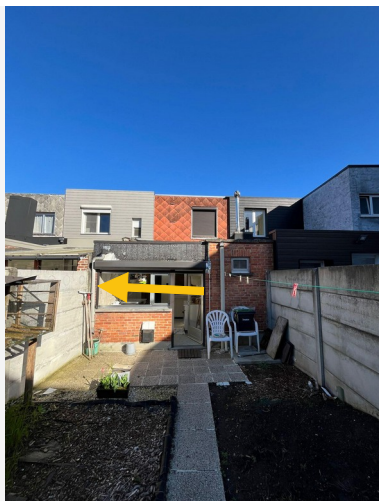
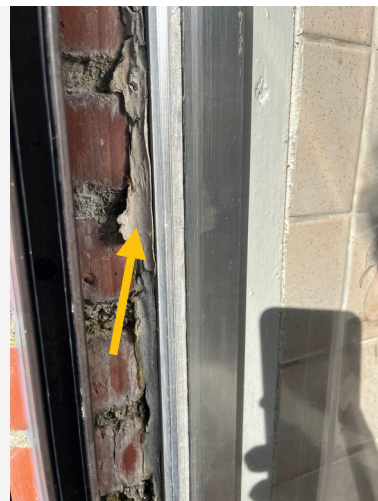
Fiche 7: Mastiek (oud) schrijnwerk (tussen gevel en kader) achtergevel

Beschrijving	Mastiek (oud) schrijnwerk (tussen gevel en kader) achtergevel
Omgeving	Buiten
Primaire drager	Wandopening verticaal (raam, deur, ...)
Asbestmateriaal	In-situ afwerkingslagen - Pasta, stopverf, voegsel, stopsel, vulsel, mastiek, kitten, ...
Bindmiddel van asbestmateriaal	Kitten, mastiek, pasta
Gebondenheid op basis van bindmiddel	Hecht
Hoeveelheid (lengte - aantal)	<ul style="list-style-type: none"> • 4,00 m - 1 stuk
Totale lengte	4,00 m
Eenvoudig bereikbaar	Ja
Bevestigingswijze	<ul style="list-style-type: none"> • Verlijmd, ingegoten, versmeerd
Identificatiemethode	<p>De asbestdeskundige beoordeelt het materiaal als asbestverdacht en dus asbesthoudend, en dit zonder monstername.</p> <p>Motivatie: De opdrachtgever weigert om het materiaal te laten bemonsteren.</p>
Destructieve handeling voor identificatie	Nee
Opmerking	<p>Al het oude schrijnwerk dat mastiek bevat die (half)hard is geworden is verdacht.</p> <p>Het betreft een (ruwe) schatting van de hoeveelheid.</p>

Vermijd stofvorming en stofverspreiding op elk moment van de werken. Bevochtig of fixeer het materiaal.

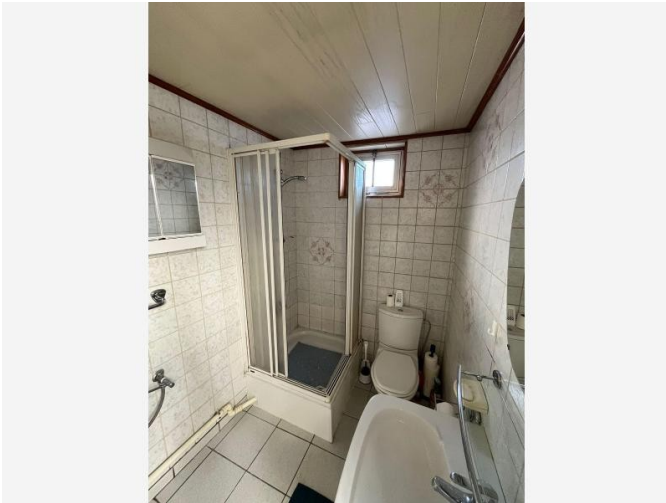
Informatie over een materiaal dat de asbestdeskundige niet kan waarnemen of vaststellen

Basis voor advies	Beoordeling op basis van expertise, zonder een vaststelling door de asbestdeskundige.
Primaire drager	binnenwand en vloer
(Asbest)materiaal	In-situ afwerkingslagen - Lijm laag

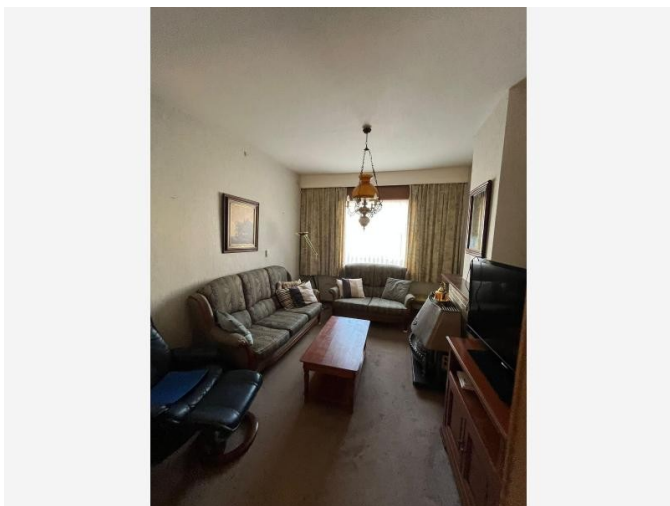
Informatie over een materiaal dat de asbestdeskundige niet kan waarnemen of vaststellen

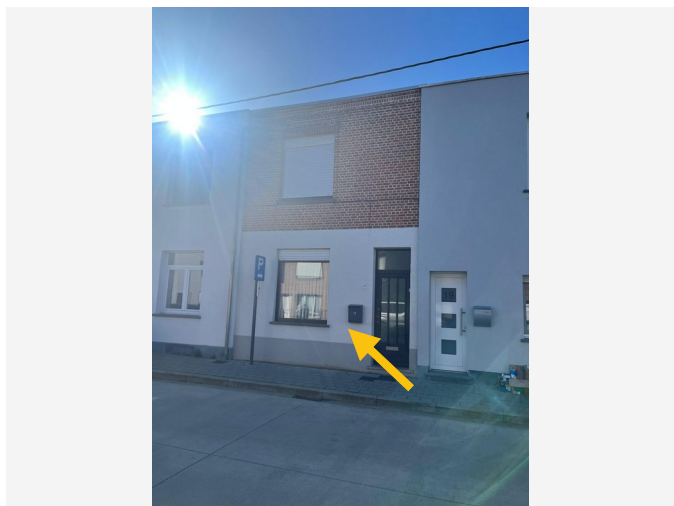
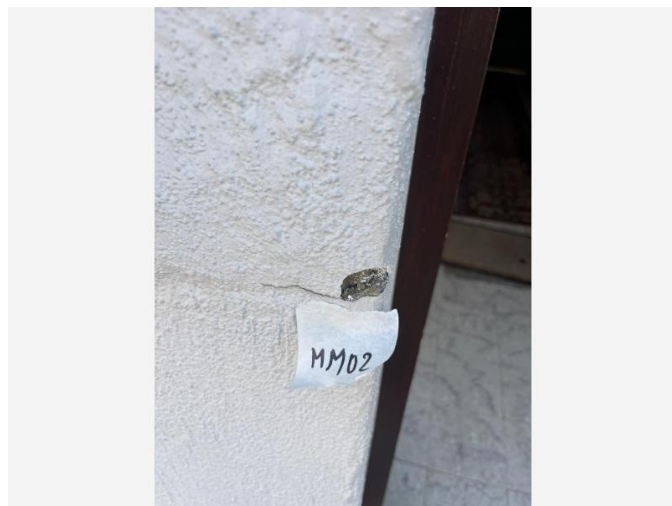
Fiche 11: Crepi woning voorgevel

Geen asbest

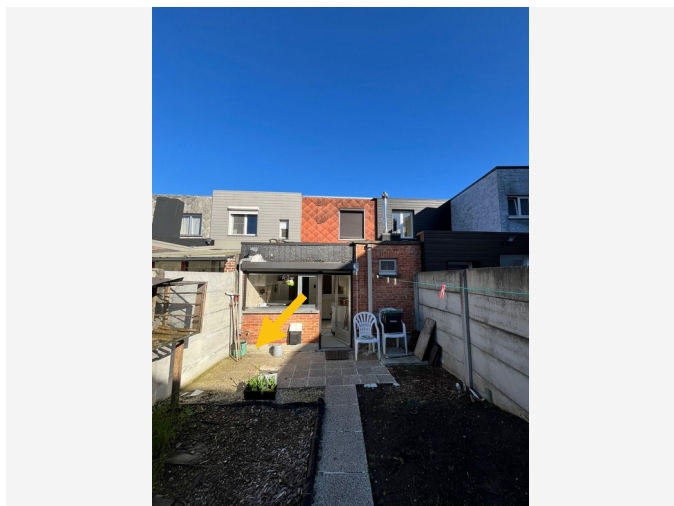
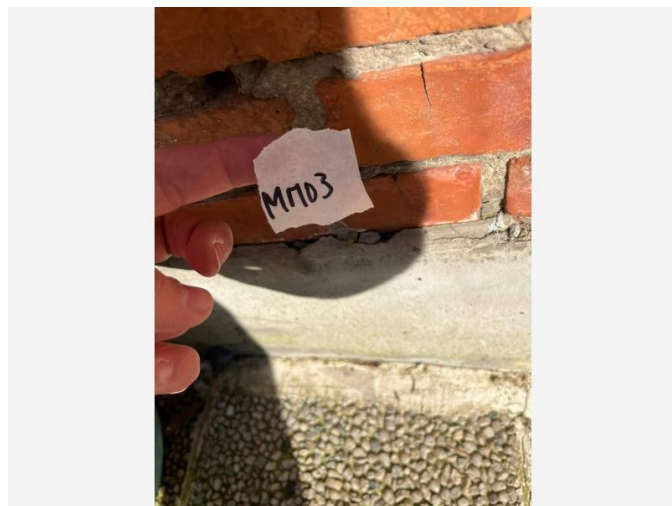
Fiche 12: Cementlaag achtergevel

Geen asbest

Beschrijving	Cementlaag achtergevel
Omgeving	Buiten
Primaire drager	Wand buitenschil
Bindmiddel van materiaal	Cement
Gebondenheid op basis van bindmiddel	Hecht
Hoeveelheid (gewicht - aantal)	<ul style="list-style-type: none">• 20,00 kg - 1 stuk
Totaal gewicht	20,00 kg
Identificatiemethode	Een monstername door de asbestdeskundige met laboanalyse door een asbestlabo.
Destructieve handeling voor identificatie	Nee
Opmerking	Het betreft een ruwe schatting van de hoeveelheid.
