# Asbestinventarisatetest

Paardenkerkhofstraat 199, 2800 Mechelen

Attestnummer : **20260325-000327.000**

Uitgegeven op : **25.03.2026**

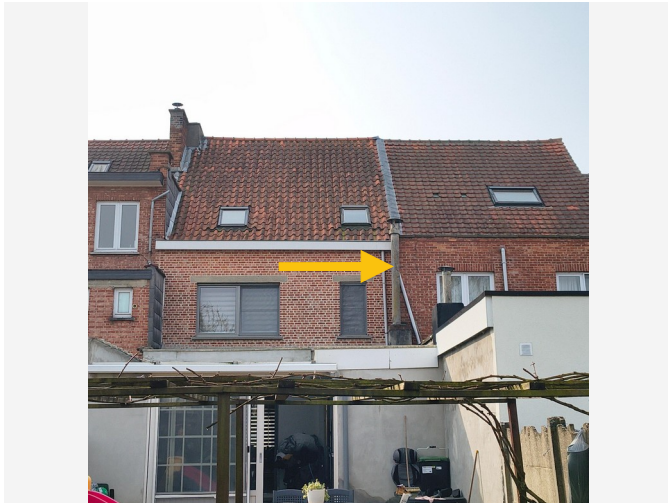
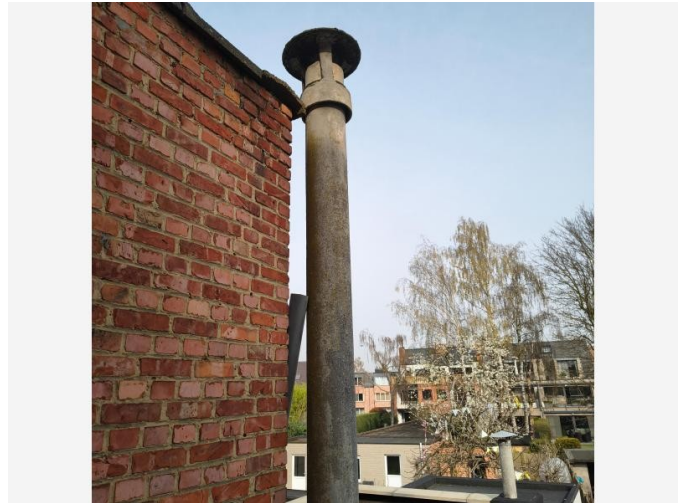
| Fiche 1: Rookgaskanaal..... | 17 |

Het rookgaskanaal is eigendom van de buren en maakt geen onderdeel uit van dit attest.

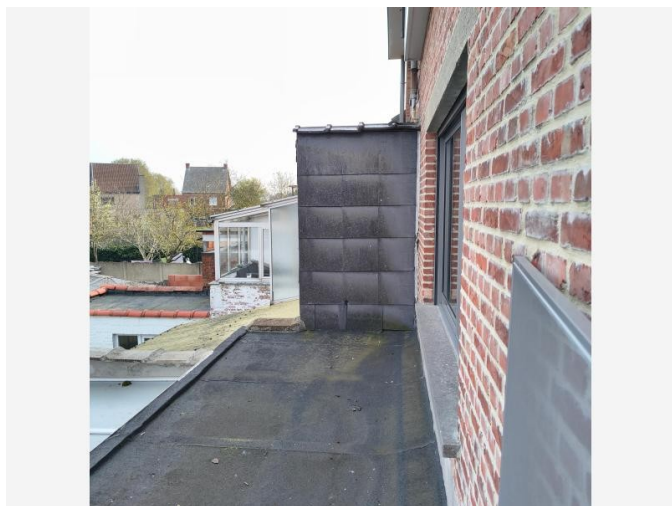
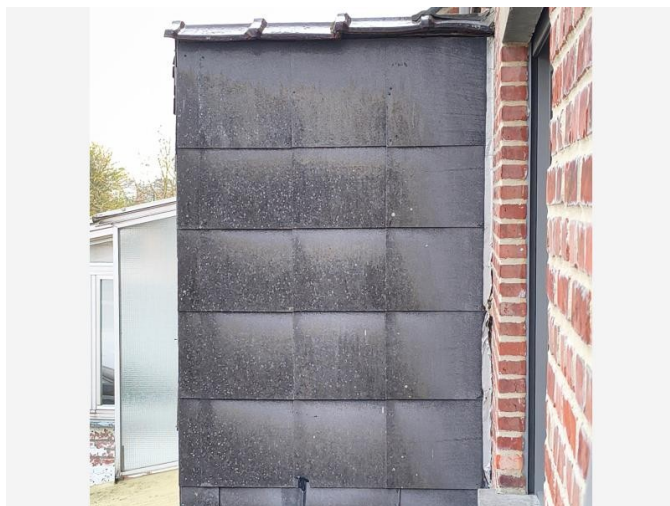
| Fiche 2: Gevelleien buren..... | 18 |

De gevelleien zijn eigendom van de buren en maken geen onderdeel uit van dit attest.

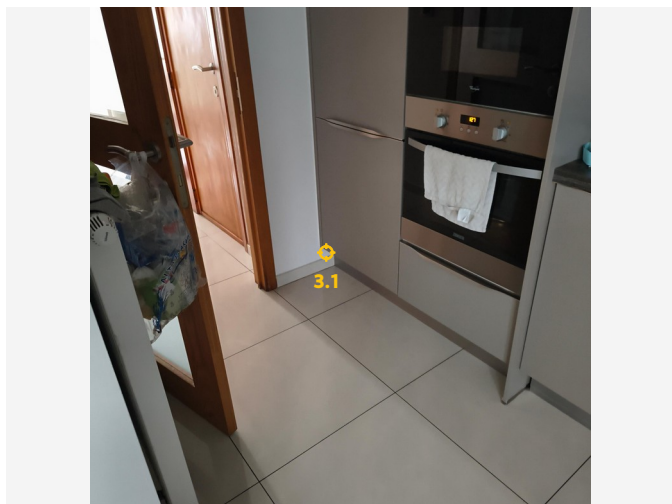
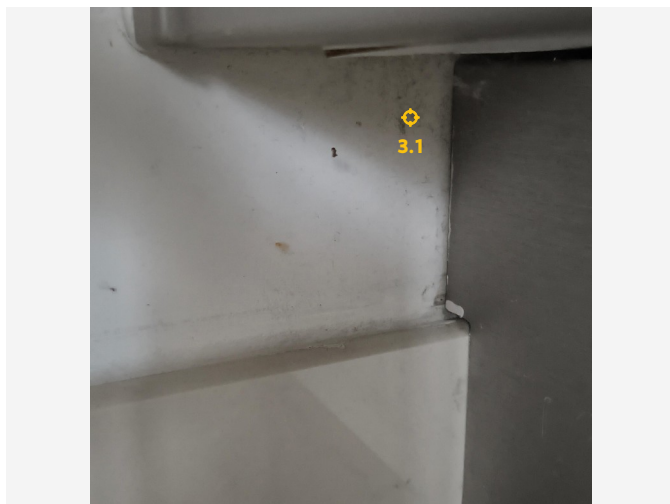
## Fiche 3: Pleisterwerk muren

Geen asbest

| Bindmiddel van materiaal | Gips - kalk |
| Gebondenheid op basis van bindmiddel | Niet-hechtgebonden |

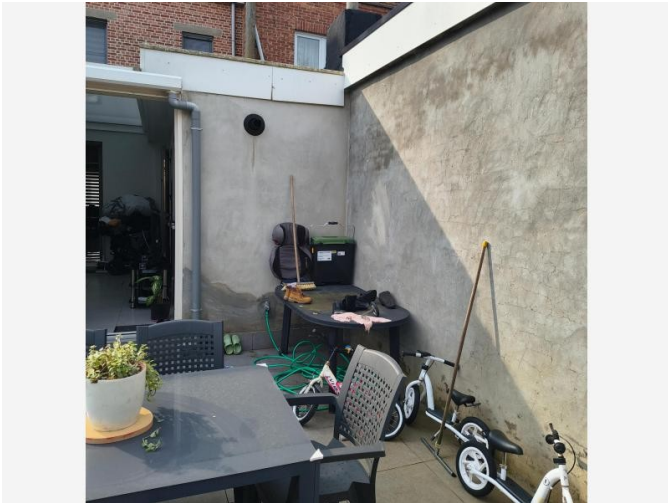
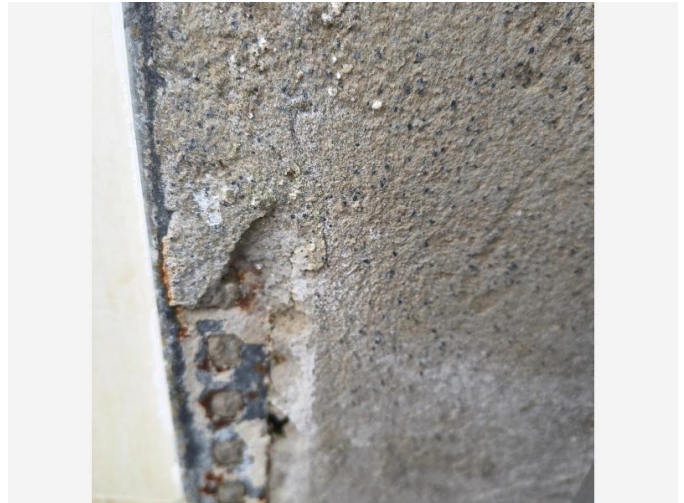
## Fiche 4: Crepi

Geen asbest

| Bindmiddel van materiaal | Cement |
| Gebondenheid op basis van bindmiddel | Hecht |

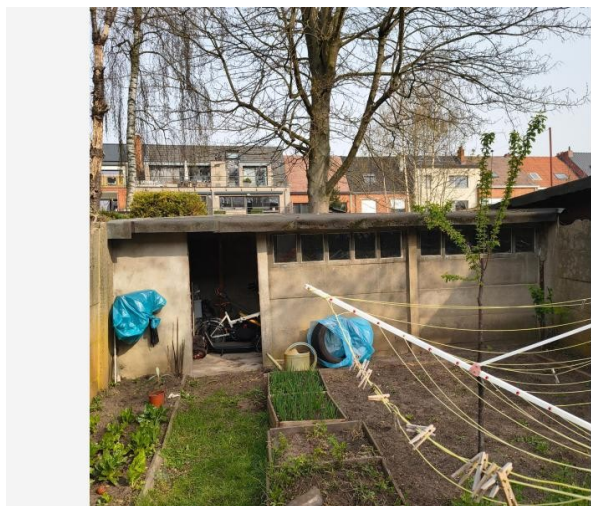
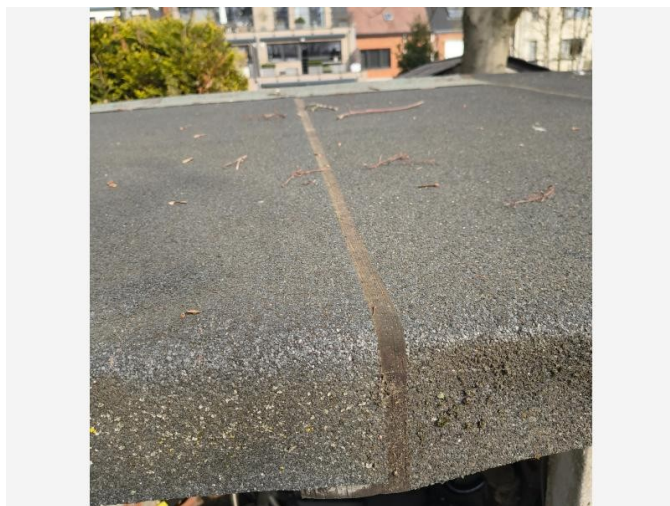
## Fiche 5: Roofing

Geen asbest

| Bindmiddel van materiaal | Bitumen (roofing, teer, asfalt) |
| Gebondenheid op basis van bindmiddel | Hecht |

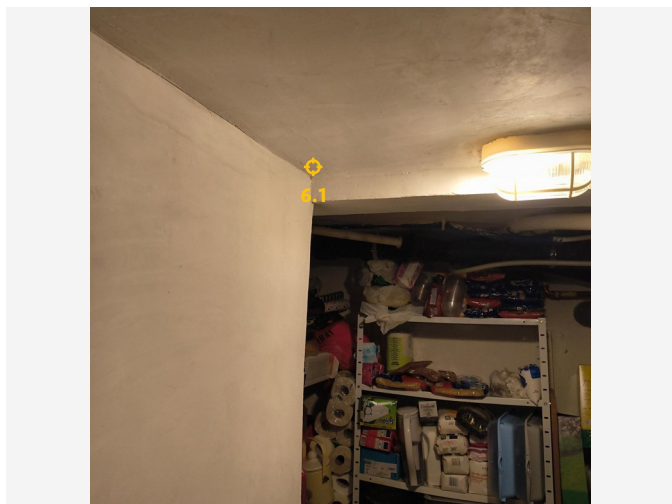
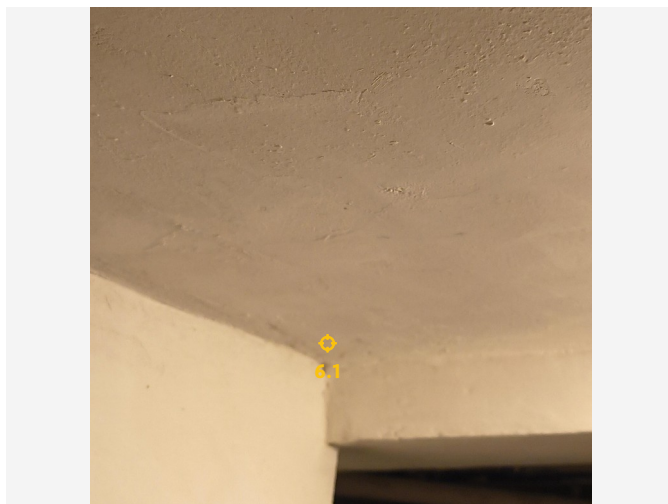
## Fiche 6: Pleisterwerk plafonds

Geen asbest

| Bindmiddel van materiaal | Gips - kalk |
| Gebondenheid op basis van bindmiddel | Niet-hechtgebonden |
