# Asbestinventarisatetest

Lange Zandstraat 4, 2860 Sint-Katelijne-Waver

Attestnummer : 20250722-000319.000

Uitgegeven op : 22.07.2025

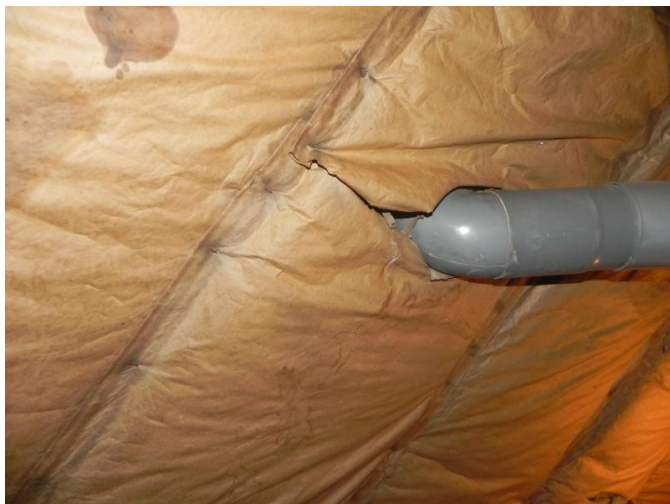
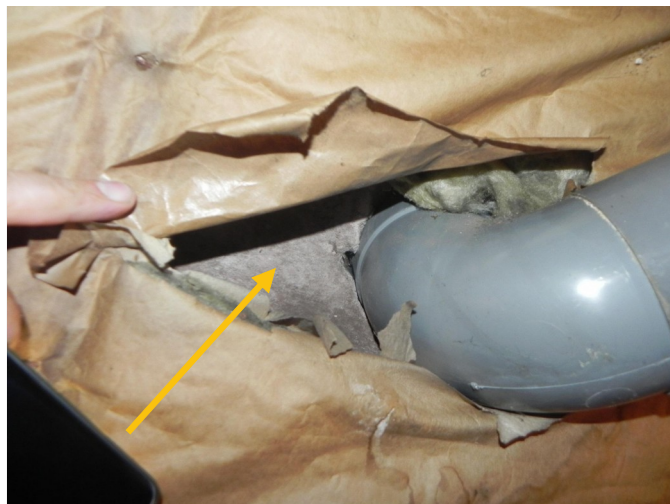
Overzichtsfoto

Detailfoto

| Eindbeoordeling materiaalarisico | Zeer laag materiaalarisico en/of zeer lage kans op vezelvrijgave |

| Gebondenheid | Categorie 1: hechtgebonden in oorsprong |
| Asbestsoort (vezeltype) | Crocidoliet aanwezig |
| Toestand van het materiaal | Licht beschadigd, licht verweerd. Intact calciumsilicaatmateriaal of categorie III 'gebondenheid' |

| Beschrijving | Onderdak |
| Asbestmateriaal | Plaat, paneel, tablet - Type Menuiserite |

Zorgvuldig beheren

- Zorg voor een veilig beheer en verwijder dit asbestmateriaal wanneer het bij werken eenvoudig bereikbaar wordt. Controleer de toestand jaarlijks op wijzigingen.

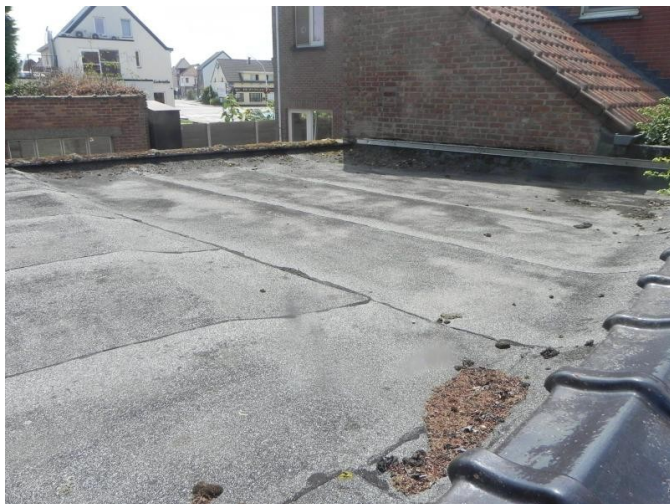
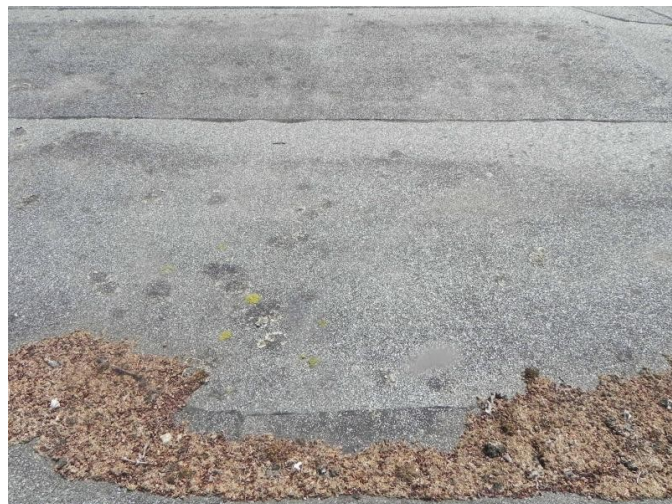
Overzichtsfoto

Detailfoto

| Eindbeoordeling materiaalisico | Laag materiaalisico en/of verlaagde kans op vezelvrijgave |

| Asbestsoort (vezeltype) | Alleen chrysotiel |
| Afschermingsgraad van het gehele materiaal | Geheel of deels vrij aan de buitenlucht |
| Toestand van het materiaal | Licht beschadigd, licht verweerd. Intact calciumsilicaatmateriaal of categorie III 'gebondenheid' |

| Beschrijving | Roofing op dak |
| Asbestmateriaal | Dak- en gevelbekleding - Roofing |

Zorgvuldig beheren

- Zorg voor een veilig beheer. Vermijd het beschadigen van het asbestmateriaal. Controleer de toestand jaarlijks op wijzigingen.

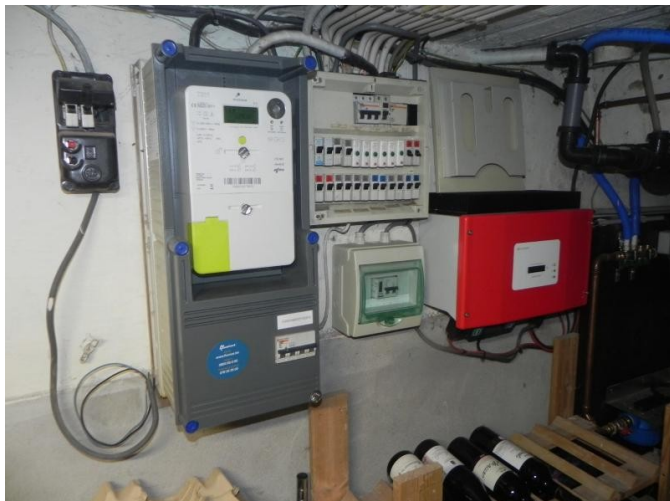
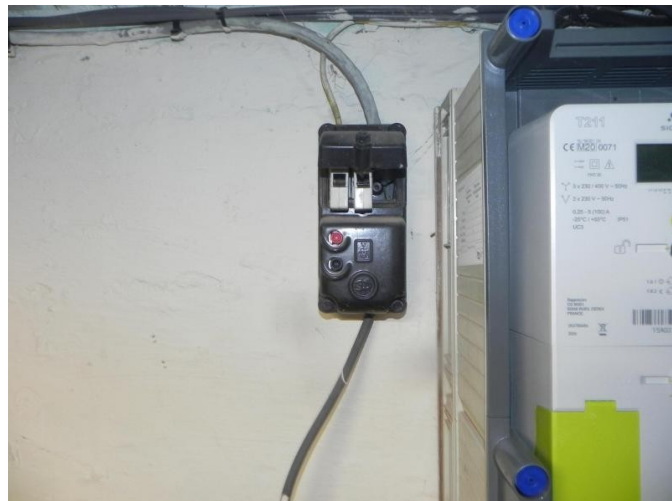
## Fiche 3: Bakeliet (Radiatorkranen, aftakdozen, schakelaars,...)

Overzichtsfoto

Detailfoto

| Eindbeoordeling materiaalarisico | Laag materiaalarisico en/of verlaagde kans op vezelvrijgave |

| Asbestsoort (vezeltype) | Crocidoliet aanwezig |
| Toestand van het materiaal | Onbeschadigd, niet verweerd |

| Beschrijving | Bakeliet (Radiatorkranen, aftakdozen, schakelaars,...) |
| Asbestmateriaal | bakeliet schakelmaterieel en radiatorknoppen |
| Opmerking | Het betreft al het oud (schakel)materieel van bakeliet (bvb; Radiatorkranen/schakelaars/klemmendozen/stopcontacten/lamphouders...) Het betreft een ruwe schatting van de hoeveelheid. |

Zorgvuldig beheren

- Zorg voor een veilig beheer. Vermijd het beschadigen van het asbestmateriaal. Controleer de toestand jaarlijks op wijzigingen.

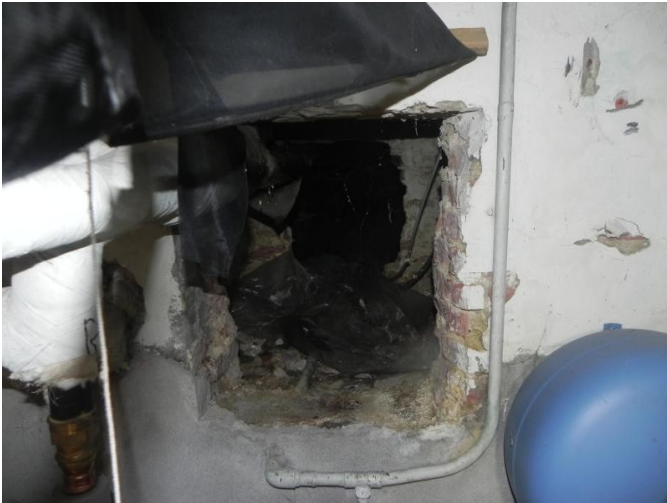
Situeringsfoto

**Reden:** Er is geen volledige risicobeoordeling mogelijk

**Uitleg van de asbestdeskundige:** De hoogte van de kruipkelder is minder dan de minimale hoogte van 1,5m van de te inspecteren ruimtes.

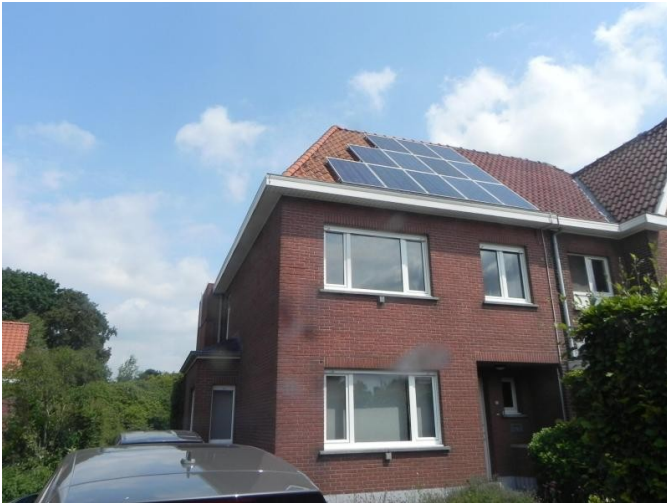
*Situeringsfoto*

**Reden:** Het te onderzoeken materiaal situeert zich hoger dan 3,50 m te rekenen vanaf een veilige ondergrond

**Uitleg van de asbestdeskundige:** Het was niet mogelijk om het onderdak na te kijken van de woning. Via het dakraam was het niet veilig genoeg en het dak zelf is hoger dan 3,5m.

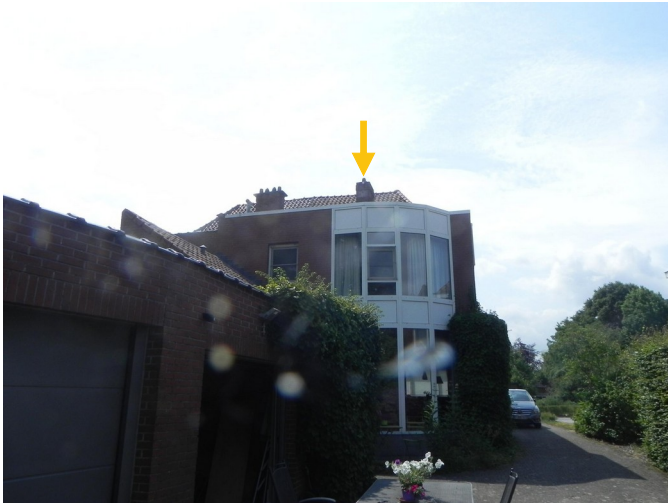
*Situeringfoto*

**Reden:** Het te onderzoeken materiaal situeert zich hoger dan 3,50 m te rekenen vanaf een veilige ondergrond

**Uitleg van de asbestdeskundige:** De binnenkant van de schouw(en) kon(den) niet visueel worden nagekeken. De toegang van de schouw kan alleen vanaf de bovenkant gecontroleerd worden en dit is niet mogelijk binnen de onderzoeksbeperkingen van het inspectieprotocol.

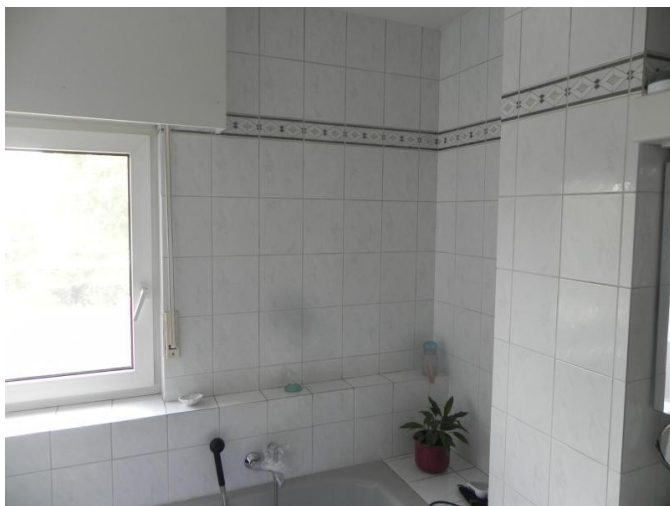
Vrije foto

De gebruikte tegellijm van plinten, wand- en/of vloertegels kan asbest bevatten, het betreft een niet-destructief onderzoek, daardoor kon deze niet visueel vastgesteld, beoordeeld en bemonsterd worden.

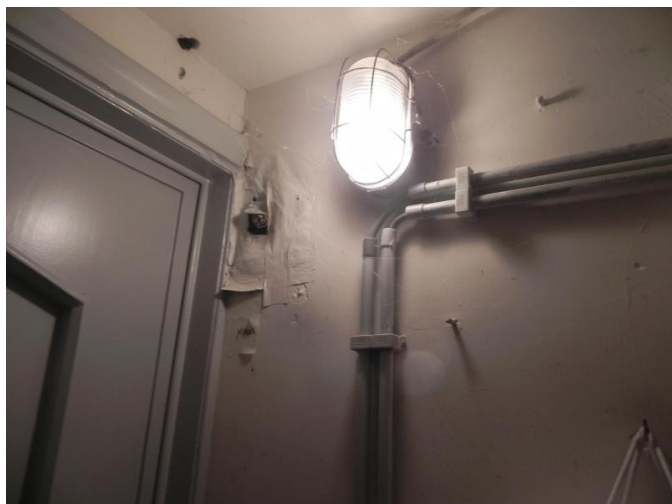
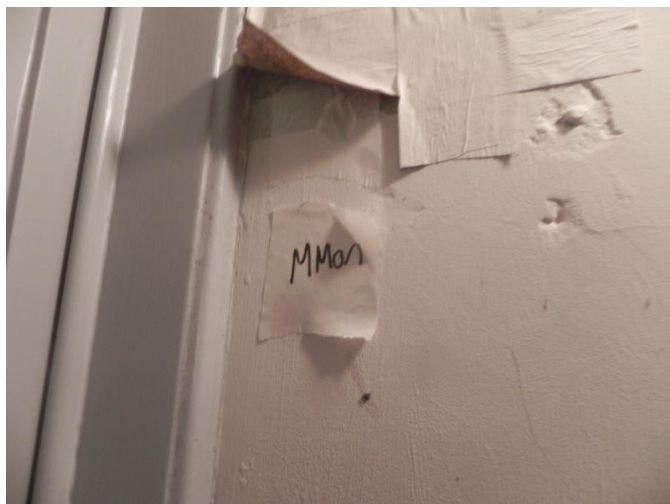
## Fiche 9: Pleisterwerk aan muren

Overzichtsfoto

Detailfoto

Geen asbest

| # | Type | Referentie | Resultaat |
|---|---|---|---|
| 9.1 | Mengmonster | MM01 | Geen asbest |

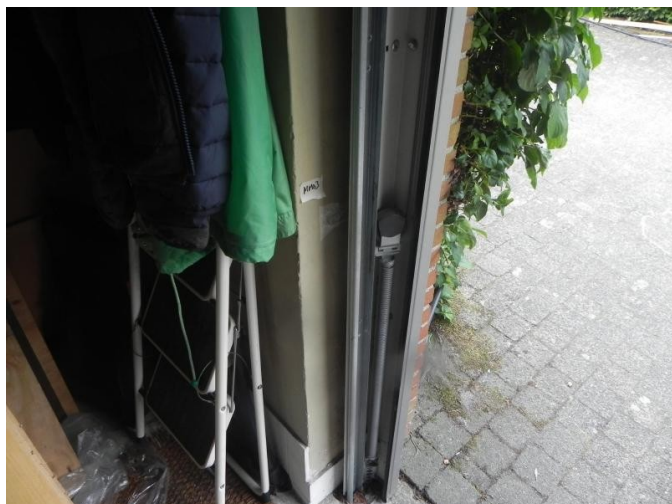
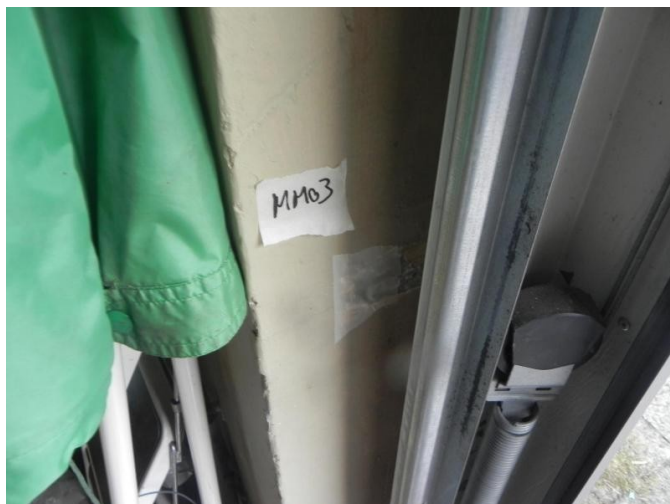
## Fiche 10: Cementlaag in garage

Overzichtsfoto

Detailfoto

Geen asbest

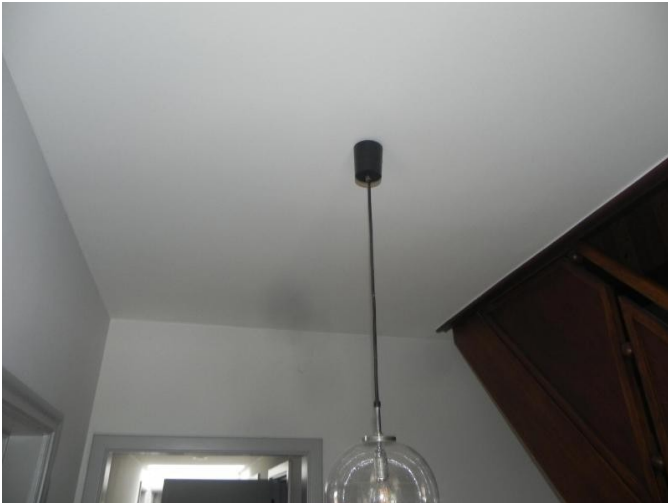
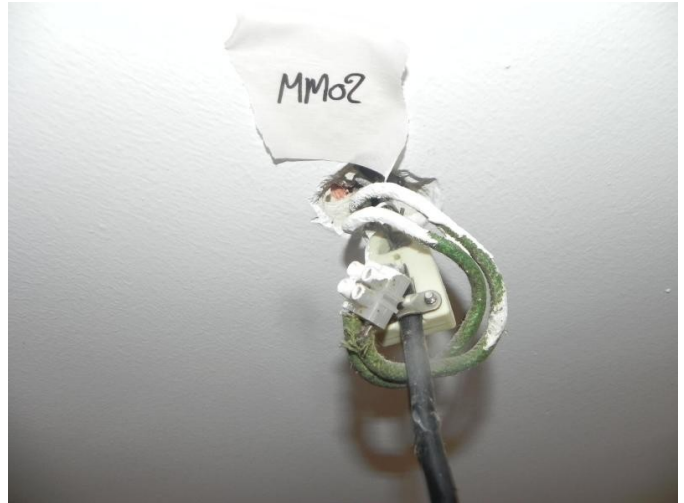
## Fiche 12: Pleisterwerk aan plafond

Overzichtsfoto

Detailfoto
