Asbestinventarisatetest

Schorsemolenstraat 58, 2860 Sint-Katelijne-Waver

Attestnummer : 20260401-000341.000

Uitgegeven op : 01.04.2026

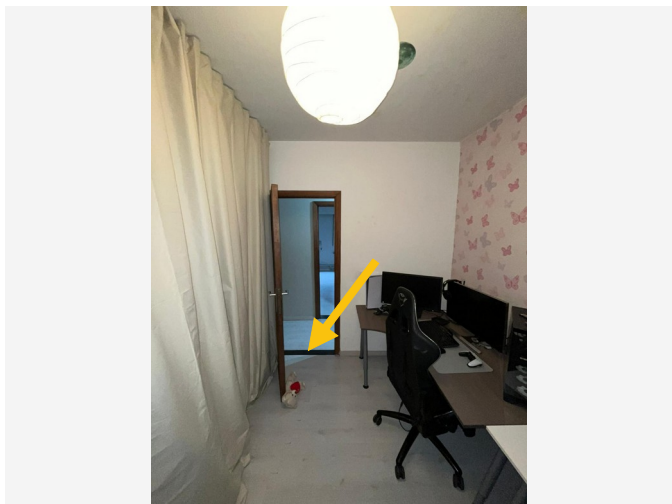
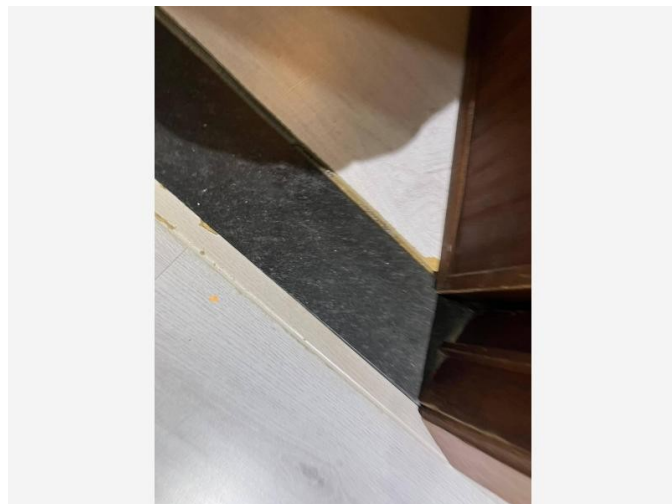
Er werd geen monstername uitgevoerd van deze toepassing. Het is aangewezen alsnog een monstername te laten uitvoeren indien u zekerheid wenst of deze toepassing asbesthoudend is en meer bepaald welke asbestsoort deze bevat. Dit kan namelijk een invloed hebben op de geldigheidsduur van het attest en/of de eindconclusie asbestveilig of niet-asbestveilig.

Eindbeoordeling materiaalrisico	Laag materiaalrisico en/of verlaagde kans op vezelvrijgave
---------------------------------	--

Gebondenheid	Categorie 1: hechtgebonden in oorsprong
Asbestsoort (vezeltype)	Alleen chrysotiel aanwezig
Asbestconcentratie	Laag (< 50%)
Afschermingsgraad van het gehele materiaal	Geheel of deels vrij aan de binnenlucht, maar geen contact met binnenluchtstromen
Toestand van het materiaal	Licht beschadigd, licht verweerd. Intacte calciumsilicaatplaat of materiaal met categorie 3-gebondenheid

Beschrijving	Deurdorpels
Omgeving	Binnen
Primaire drager	Vloer
Asbestmateriaal	Plaat, paneel, tablet - Type Massal
Bindmiddel van asbestmateriaal	Cement
Gebondenheid op basis van bindmiddel	Hecht
Hoeveelheid (oppervlakte - dikte - aantal)	<ul style="list-style-type: none">• 0,25 m² - 2,00 cm - 3 stuks
Totaal volume	0,015 m ³
Eenvoudig bereikbaar	Ja
Bevestigingswijze	<ul style="list-style-type: none">• Geklemd• Verlijmd, ingegoten, versmeerd
Identificatiemethode	<p>De asbestdeskundige beoordeelt het materiaal als asbestverdacht en dus asbesthoudend, en dit zonder monstername.</p> <p>Motivatie: De opdrachtgever weigert om het materiaal te laten bemonsteren.</p>
Destructieve handeling voor identificatie	Nee

- Zorg voor een veilig beheer. Vermijd het beschadigen van het asbestmateriaal. Controleer de toestand jaarlijks op wijzigingen.
- Voer bijkomende staalname(s) uit.

- Eenvoudige handelingen: mag via doe-het-zelf of door werknemer(s) met opleidingsattest eenvoudige handelingen
Als dit materiaal verwijderd kan worden zonder het te breken, te beschadigen... , dan mag met dit met eenvoudige handelingen.
Vermijd stofvorming en stofverspreiding op elk moment van de werken. Bevochtig of fixeer het materiaal.
Het gebruik van sneldraaiende werktuigen (boormachine, slijpschijf, hogedrukreiniger...) is verboden.
Zorg voor gepaste persoonlijke beschermingsmiddelen: minimaal FFP3-mondmasker (EN 149), wegwerpoverall met kap (minimaal Cat III, type 5/6), wegwerphandschoenen en overschoenen of afspoelbaar schoeisel.

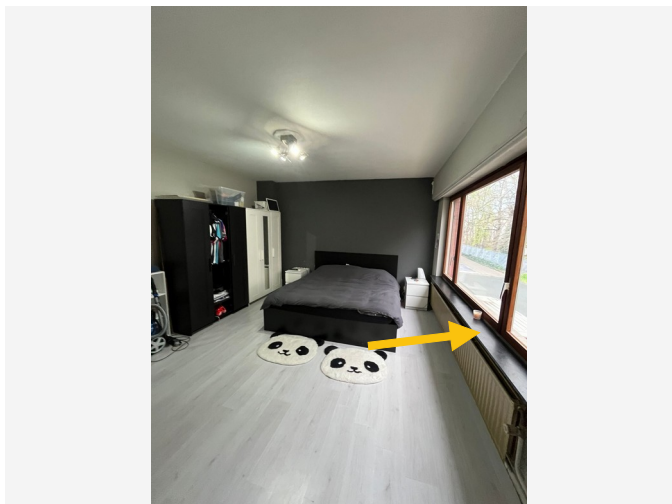
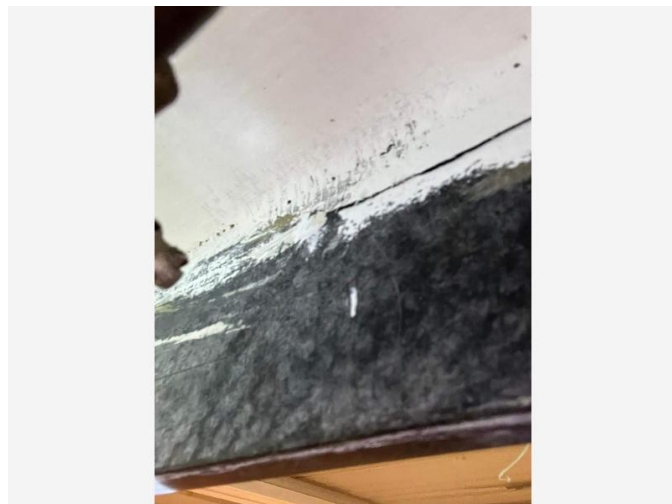
Er werd geen monstername uitgevoerd van deze toepassing. Het is aangewezen alsnog een monstername te laten uitvoeren indien u zekerheid wenst of deze toepassing asbesthoudend is en meer bepaald welke asbestsoort deze bevat. Dit kan namelijk een invloed hebben op de geldigheidsduur van het attest en/of de eindconclusie asbestveilig of niet-asbestveilig.

Eindbeoordeling materiaalrisico	Laag materiaalrisico en/of verlaagde kans op vezelvrijgave
---------------------------------	--

Gebondenheid	Categorie 1: hechtgebonden in oorsprong
Asbestsoort (vezeltype)	Alleen chrysotiel aanwezig
Asbestconcentratie	Laag (< 50%)
Afschermingsgraad van het gehele materiaal	Geheel of deels vrij aan de binnenlucht, maar geen contact met binnenluchtstromen
Toestand van het materiaal	Licht beschadigd, licht verweerd. Intacte calciumsilicaatplaat of materiaal met categorie 3-gebondenheid

Beschrijving	Venstertabletten binnen
Omgeving	Binnen
Primaire drager	Binnenwand
Asbestmateriaal	Plaat, paneel, tablet - Type Massal
Bindmiddel van asbestmateriaal	Cement
Gebondenheid op basis van bindmiddel	Hecht
Hoeveelheid (oppervlakte - dikte - aantal)	<ul style="list-style-type: none">• 0,25 m² - 2,00 cm - 7 stuks
Totaal volume	0,035 m ³
Eenvoudig bereikbaar	Ja
Bevestigingswijze	<ul style="list-style-type: none">• Geklemd• Verlijmd, ingegoten, versmeerd
Identificatiemethode	<p>De asbestdeskundige beoordeelt het materiaal als asbestverdacht en dus asbesthoudend, en dit zonder monstername.</p> <p>Motivatie: De opdrachtgever weigert om het materiaal te laten bemonsteren.</p>
Destructieve handeling voor identificatie	Nee

- Zorg voor een veilig beheer. Vermijd het beschadigen van het asbestmateriaal. Controleer de toestand jaarlijks op wijzigingen.
- Voer bijkomende staalname(s) uit.

- Eenvoudige handelingen: mag via doe-het-zelf of door werknemer(s) met opleidingsattest eenvoudige handelingen
Als dit materiaal verwijderd kan worden zonder het te breken, te beschadigen... , dan mag met dit met eenvoudige handelingen.
Vermijd stofvorming en stofverspreiding op elk moment van de werken. Bevochtig of fixeer het materiaal.
Het gebruik van sneldraaiende werktuigen (boormachine, slijpschijf, hogedrukreiniger...) is verboden.
Zorg voor gepaste persoonlijke beschermingsmiddelen: minimaal FFP3-mondmasker (EN 149), wegwerpoverall met kap (minimaal Cat III, type 5/6), wegwerphandschoenen en overschoenen of afspoelbaar schoeisel.

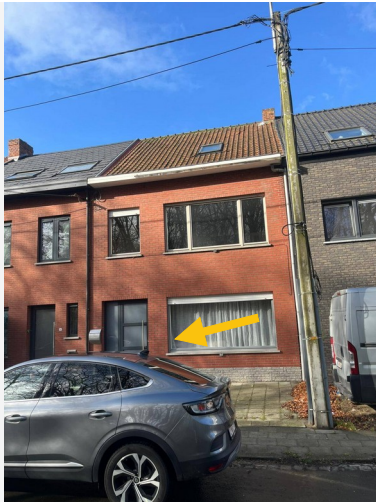
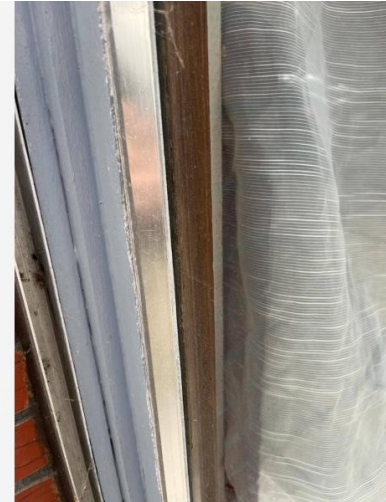
Er werd geen monstername uitgevoerd van deze toepassing. Het is aangewezen alsnog een monstername te laten uitvoeren indien u zekerheid wenst of deze toepassing asbesthoudend is en meer bepaald welke asbestsoort deze bevat. Dit kan namelijk een invloed hebben op de geldigheidsduur van het attest en/of de eindconclusie asbestveilig of niet-asbestveilig.

Laag materiaalrisico en/of verlaagde kans op vezelvrijgave

Gebondenheid	Categorie 1: hechtgebonden in oorsprong
Asbestsoort (vezeltype)	Alleen chrysotiel aanwezig
Asbestconcentratie	Laag (< 50%)
Afschermingsgraad van het gehele materiaal	Geheel of deels vrij aan de binnenlucht, maar geen contact met binnenluchtstromen
Toestand van het materiaal	Licht beschadigd, licht verweerd. Intacte calciumsilicaatplaat of materiaal met categorie 3-gebondenheid

Beschrijving	Mastiek (oud) schrijnwerk (tussen kader en glas)
Omgeving	Grenst aan binnen- en buitenlucht
Primaire drager	Wandopening verticaal (raam, deur, ...)
Asbestmateriaal	In-situ afwerkingslagen - Pasta, stopverf, voegsel, stopsel, vulsel, mastiek, kitten, ...
Bindmiddel van asbestmateriaal	Kitten, mastiek, pasta
Gebondenheid op basis van bindmiddel	Hecht
Hoeveelheid (lengte - aantal)	<ul style="list-style-type: none">• 35,00 m - 1 stuk
Totale lengte	35,00 m
Eenvoudig bereikbaar	Ja
Bevestigingswijze	<ul style="list-style-type: none">• Verlijmd, ingegoten, versmeerd
Identificatiemethode	<p>De asbestdeskundige beoordeelt het materiaal als asbestverdacht en dus asbesthoudend, en dit zonder monstername.</p> <p>Motivatie: De opdrachtgever weigert om het materiaal te laten bemonsteren.</p>
Destructieve handeling voor identificatie	Nee
Opmerking	Al het oude schrijnwerk dat mastiek bevat die (half)hard is geworden is verdacht. Het betreft een ruwe schatting van de hoeveelheid.

- Zorg voor een veilig beheer. Vermijd het beschadigen van het asbestmateriaal. Controleer de toestand jaarlijks op wijzigingen.
- Voer bijkomende staalname(s) uit.

- Eenvoudige handelingen: mag via doe-het-zelf of door werknemer(s) met opleidingsattest eenvoudige handelingen
Bij verwijdering in het geheel (kader en glas tesamen) en als dit materiaal verwijderd kan worden zonder het te breken, te beschadigen... , dan mag met dit met eenvoudige handelingen. Bij de verwerking van het afval zal dan deze toepassing in een hermetische zone verwijderd worden.

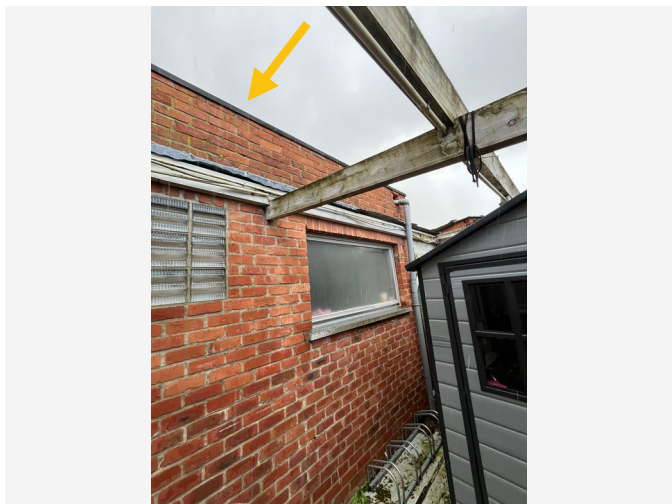
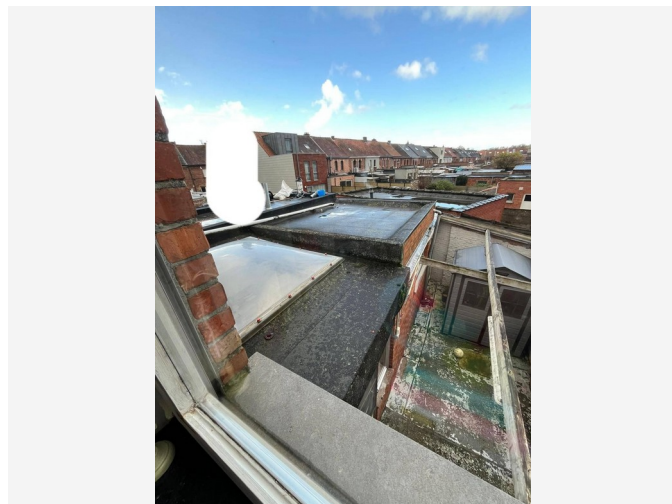
Er werd geen monsternamen uitgevoerd van deze toepassing. Het is aangewezen alsnog een monsternamen te laten uitvoeren indien u zekerheid wenst of deze toepassing asbesthoudend is en meer bepaald welke asbestsoort deze bevat. Dit kan namelijk een invloed hebben op de geldigheidsduur van het attest en/of de eindconclusie asbestveilig of niet-asbestveilig. Bij deze toepassing is dit niet altijd mogelijk daar het gevolg van lekschade niet uitgesloten kan worden. Laat deze toepassing het best bemonsteren voorafgaand aan werken.

Eindbeoordeling materiaalrisico	Laag materiaalrisico en/of verlaagde kans op vezelvrijgave
---------------------------------	--

Gebondenheid	Categorie 1: hechtgebonden in oorsprong
Asbestsoort (vezeltype)	Alleen chrysotiel aanwezig
Asbestconcentratie	Laag (< 50%)
Afschermingsgraad van het gehele materiaal	Geheel of deels vrij aan de buitenlucht, maar geen contact met binnenlucht
Toestand van het materiaal	Licht beschadigd, licht verweerd. Intacte calciumsilicaatplaat of materiaal met categorie 3-gebondenheid

Beschrijving	Roofing op dak
Omgeving	Buiten
Primaire drager	Plat dak
Asbestmateriaal	Dak- en gevelbekleding - Roofing
Bindmiddel van asbestmateriaal	Bitumen (roofing, teer, asfalt)
Gebondenheid op basis van bindmiddel	Hecht
Hoeveelheid (oppervlakte - aantal)	<ul style="list-style-type: none">• 30,00 m² - 1 stuk
Totale oppervlakte	30,00 m ²
Eenvoudig bereikbaar	Ja
Bevestigingswijze	<ul style="list-style-type: none">• Verlijmd, ingegoten, versmeerd
Identificatiemethode	<p>De asbestdeskundige beoordeelt het materiaal als asbestverdacht en dus asbesthoudend, en dit zonder monstername.</p> <p>Motivatie: De monstername brengt andere schade aan dan schade die inherent is aan de monstername.</p>
Destructieve handeling voor identificatie	Nee
Opmerking	Er werd geen monstername uitgevoerd wegens kans op lekschade.

- Zorg voor een veilig beheer. Vermijd het beschadigen van het asbestmateriaal. Controleer de toestand jaarlijks op wijzigingen.
- Voer bijkomende staalname(s) uit.

- Eenvoudige handelingen: mag via doe-het-zelf of door werknemer(s) met opleidingsattest eenvoudige handelingen
Als dit materiaal verwijderd kan worden zonder het te breken, te beschadigen... , dan mag met dit met eenvoudige handelingen.
Vermijd stofvorming en stofverspreiding op elk moment van de werken. Bevochtig of fixeer het materiaal.
Het gebruik van sneldraaiende werktuigen (boormachine, slijpschijf, hogedrukreiniger...) is verboden.
Zorg voor gepaste persoonlijke beschermingsmiddelen: minimaal FFP3-mondmasker (EN 149), wegwerpoverall met kap (minimaal Cat III, type 5/6), wegwerphandschoenen en overschoenen of afspolbaar schoeisel.

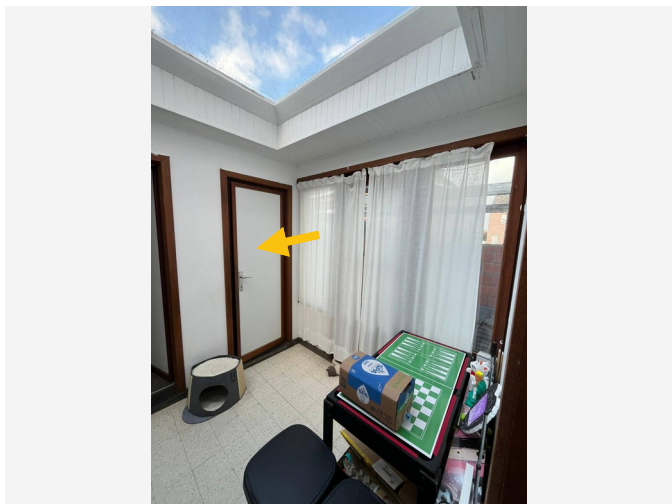
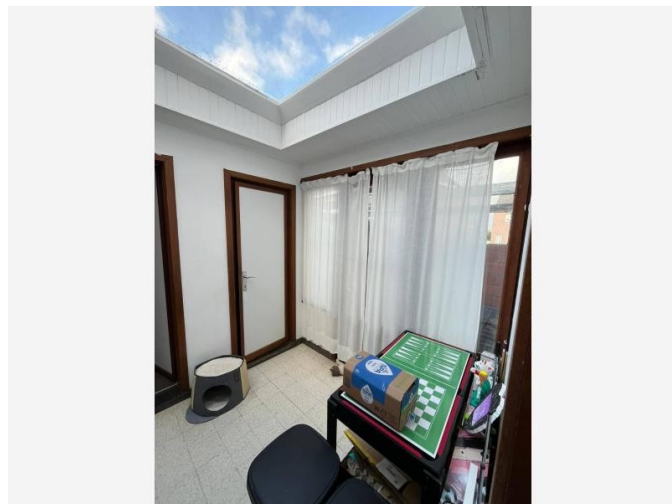
Er werd geen monsternamen uitgevoerd van deze toepassing. Het is aangewezen alsnog een monsternamen te laten uitvoeren indien u zekerheid wenst of deze toepassing asbesthoudend is en meer bepaald welke asbestsoort deze bevat. Dit kan namelijk een invloed hebben op de geldigheidsduur van het attest en/of de eindconclusie asbestveilig of niet-asbestveilig.

Eindbeoordeling materiaalrisico	Laag materiaalrisico en/of verlaagde kans op vezelvrijgave
---------------------------------	--

Gebondenheid	Categorie 1: hechtgebonden in oorsprong
Asbestsoort (vezeltype)	Crocidoliet aanwezig
Asbestconcentratie	Laag (< 50%)
Afschermingsgraad van het gehele materiaal	Geheel of deels vrij aan de binnenlucht, maar geen contact met binnenluchtstromen
Toestand van het materiaal	Onbeschadigd, niet verweerd

Beschrijving	Glasalplaten in schrijnwerk
Omgeving	Grenst aan binnen- en buitenlucht
Primaire drager	Wandopening verticaal (raam, deur, ...)
Asbestmateriaal	Plaat, paneel, tablet - Geëmailleerd, type Glasal
Bindmiddel van asbestmateriaal	Cement
Gebondenheid op basis van bindmiddel	Hecht
Hoeveelheid (oppervlakte - dikte - aantal)	<ul style="list-style-type: none">• 2,00 m² - 1,00 cm - 4 stuks• 1,00 m² - 1,00 cm - 4 stuks
Totaal volume	0,12 m ³
Eenvoudig bereikbaar	Ja
Bevestigingswijze	<ul style="list-style-type: none">• Geklemd
Identificatiemethode	<p>De asbestdeskundige beoordeelt het materiaal als asbestverdacht en dus asbesthoudend, en dit zonder monstername.</p> <p>Motivatie: De opdrachtgever weigert om het materiaal te laten bemonsteren.</p>
Destructieve handeling voor identificatie	Nee
Opmerking	Het betreft een schatting van de hoeveelheid.

- Zorg voor een veilig beheer. Vermijd het beschadigen van het asbestmateriaal. Controleer de toestand jaarlijks op wijzigingen.
- Voer bijkomende staalname(s) uit.

- Eenvoudige handelingen: mag via doe-het-zelf of door werknemer(s) met opleidingsattest eenvoudige handelingen
Als dit materiaal verwijderd kan worden zonder het te breken, te beschadigen... , dan mag met dit met eenvoudige handelingen.
Vermijd stofvorming en stofverspreiding op elk moment van de werken. Bevochtig of fixeer het materiaal.
Het gebruik van sneldraaiende werktuigen (boormachine, slijpschijf, hogedrukreiniger...) is verboden.
Zorg voor gepaste persoonlijke beschermingsmiddelen: minimaal FFP3-mondmasker (EN 149), wegwerpoverall met kap (minimaal Cat III, type 5/6), wegwerphandschoenen en overschoenen of afspolbaar schoeisel.

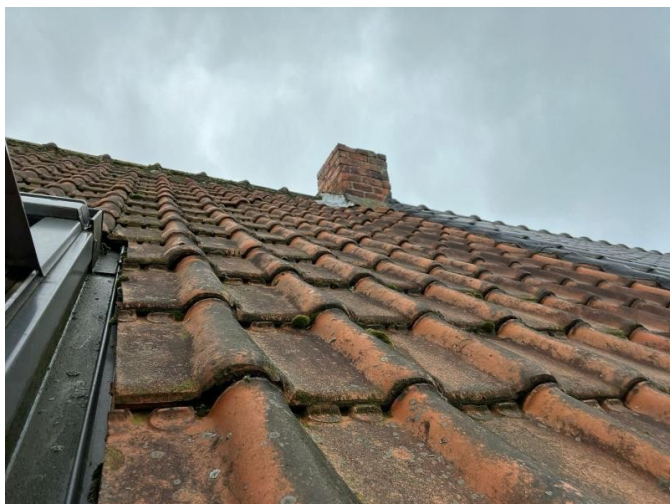
Tijdelijke beperking

Reden: Het te onderzoeken materiaal situeert zich hoger dan 3,50 m te rekenen vanaf een veilige ondergrond

Uitleg van de asbestdeskundige: De binnenkant van de schouw(en) kon(den) niet visueel worden nagekeken. De toegang van de schouw kan alleen vanaf de bovenkant gecontroleerd worden en dit is niet mogelijk binnen de onderzoeksbeperkingen van het inspectieprotocol.

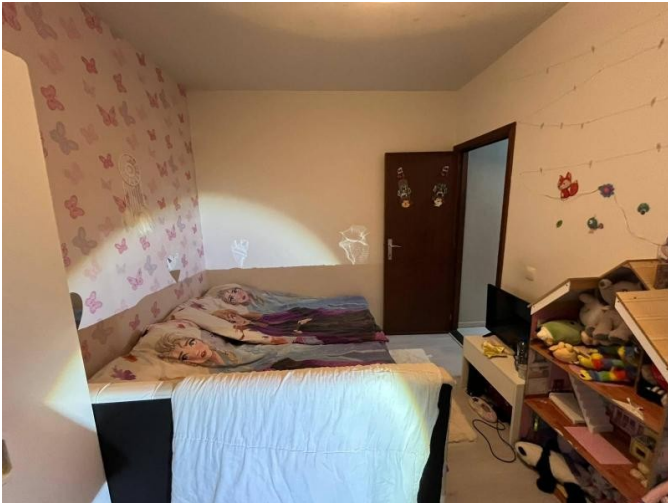
Dit asbestattest werd opgemaakt na een volledige rondgang ter plaatse van het inspectiegebied. Conform het inspectieprotocol werden de, op het moment van de controle, waarneembare asbestverdachte materialen en/of ruimtes opgenomen in dit asbestattest. De overige materialen waren niet waarneembaar, niet verdacht of werden beschreven in een beperkings- of adviesfiche.

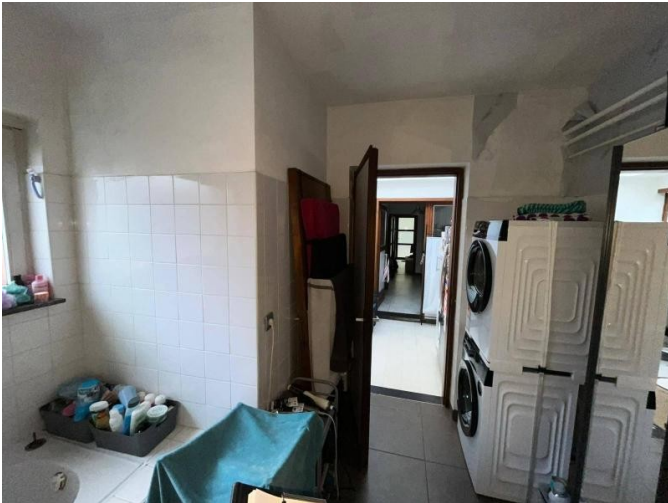
De gebruikte tegellijm van plinten, wand- en/of vloertegels kan asbest bevatten, het betreft een niet-destructief onderzoek, daardoor kon deze niet visueel vastgesteld, beoordeeld en bemonsterd worden.

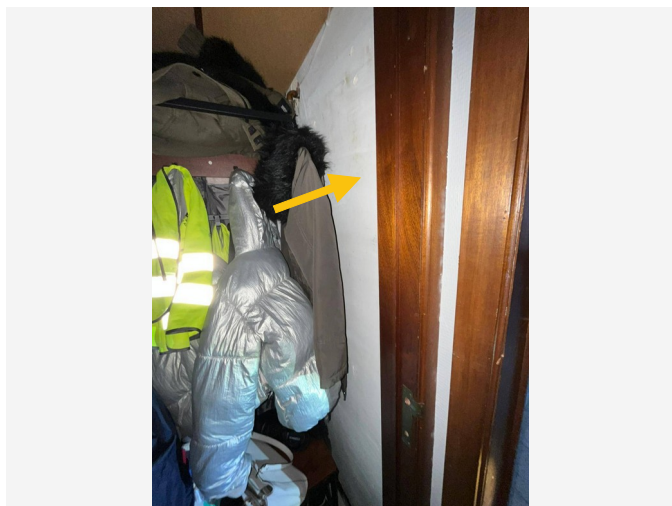
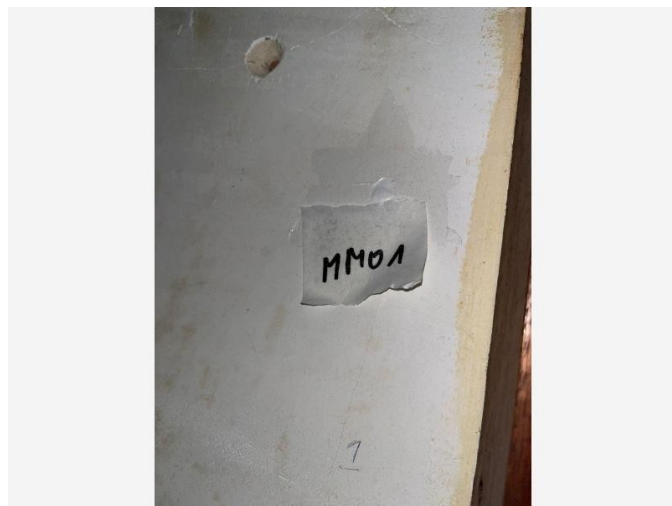
Fiche 9: Pleisterwerk aan muren

Geen asbest

#	Type	Referentie	Resultaat
9.1	Mengmonster	MM01	Geen asbest

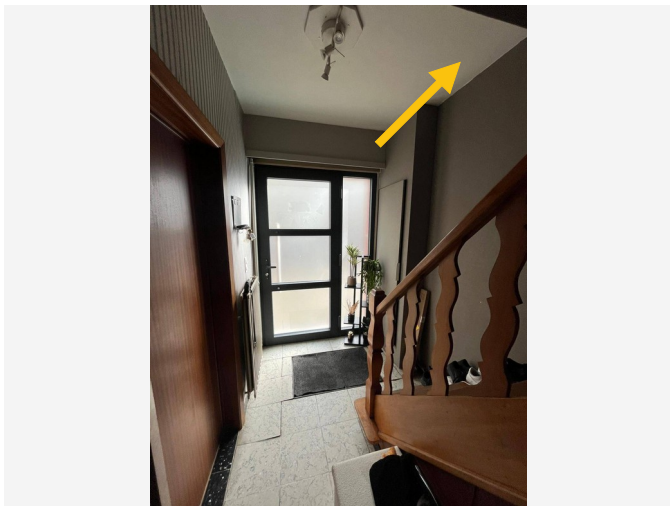
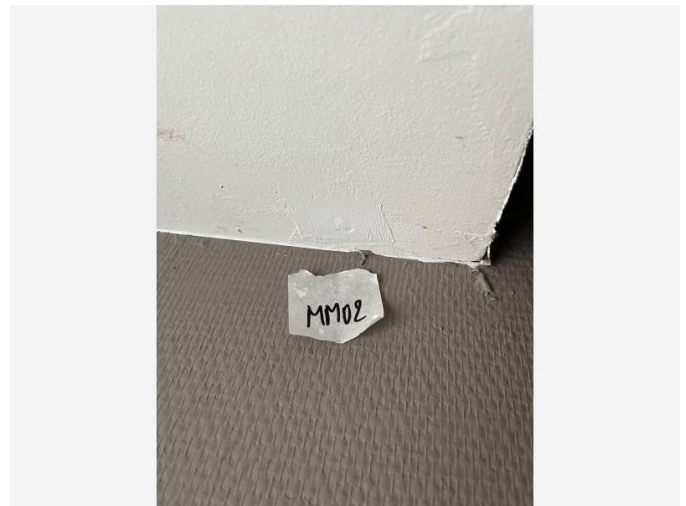
Fiche 10: Pleisterwerk aan plafond

Geen asbest

#	Type	Referentie	Resultaat
10.1	Mengmonster	MM02	Geen asbest

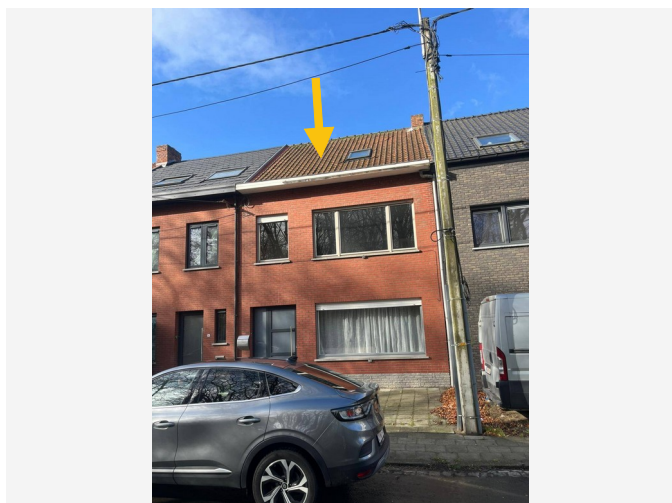
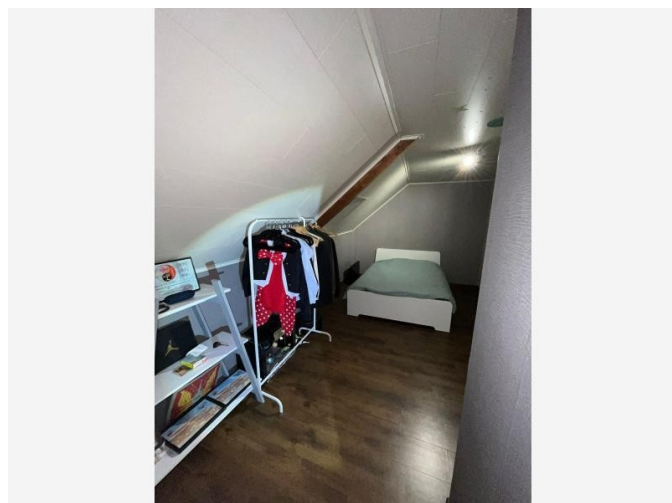
Beschrijving	Notitie	Terug te vinden op plannen
Fiche 14: Onderdak	Het onderdak is niet vast te stellen door de binnenaafwerking en door de dakbedekking.	Plan 1.4: dakenplan
