# Asbestinventarisatetest

Zwarte Leeuwstraat 84, 2820 Bonheiden

Attestnummer : 20260309-000452.000

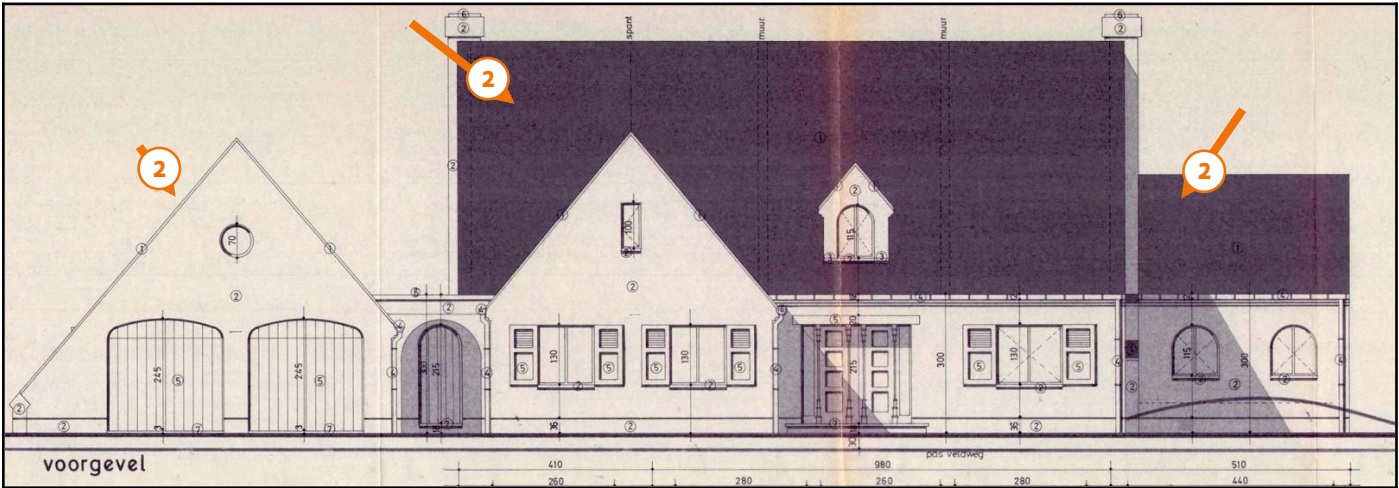
# Plan 1.4: Voorgevel

| Beschrijving | Type | Actie |
|---|---|---|
| 2. Onderdak | Asbestmateriaal | Maatregelen nemen |

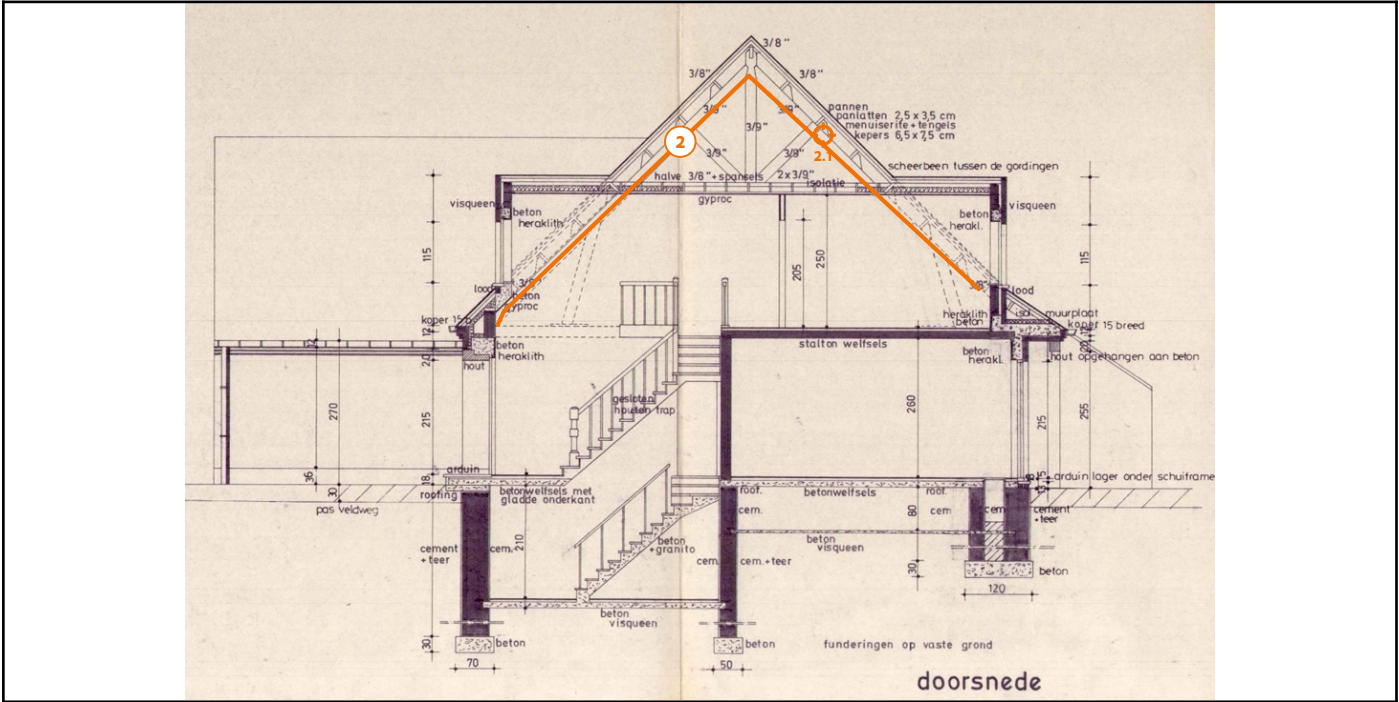
# Plan 1.8: Doorsnede

| Beschrijving | Type | Actie |
|---|---|---|
| 2. Onderdak | Asbestmateriaal | Maatregelen nemen |
| 2.1 Code: 6/3/26-B4 | Puntmonster | - |

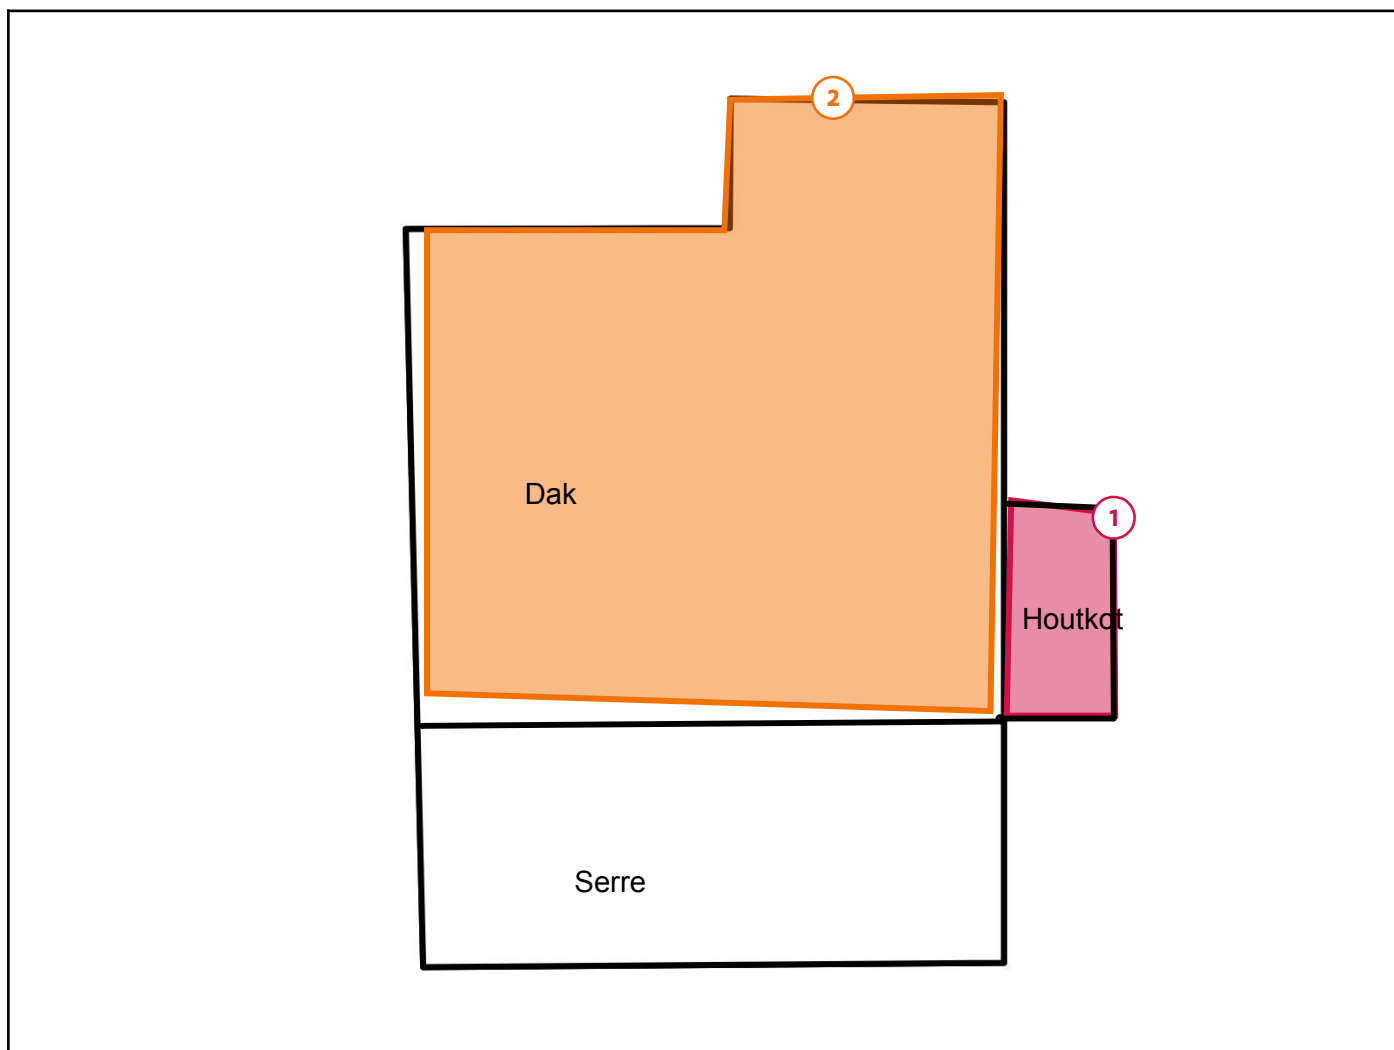
## Plan 3.3: Dakplan

| Beschrijving | Type | Actie |
|---|---|---|
| 1. Golfplaten dak en gevelbekleding | Asbestmateriaal | Dringend verwijderen |
| 2. Onderdak | Asbestmateriaal | Maatregelen nemen |

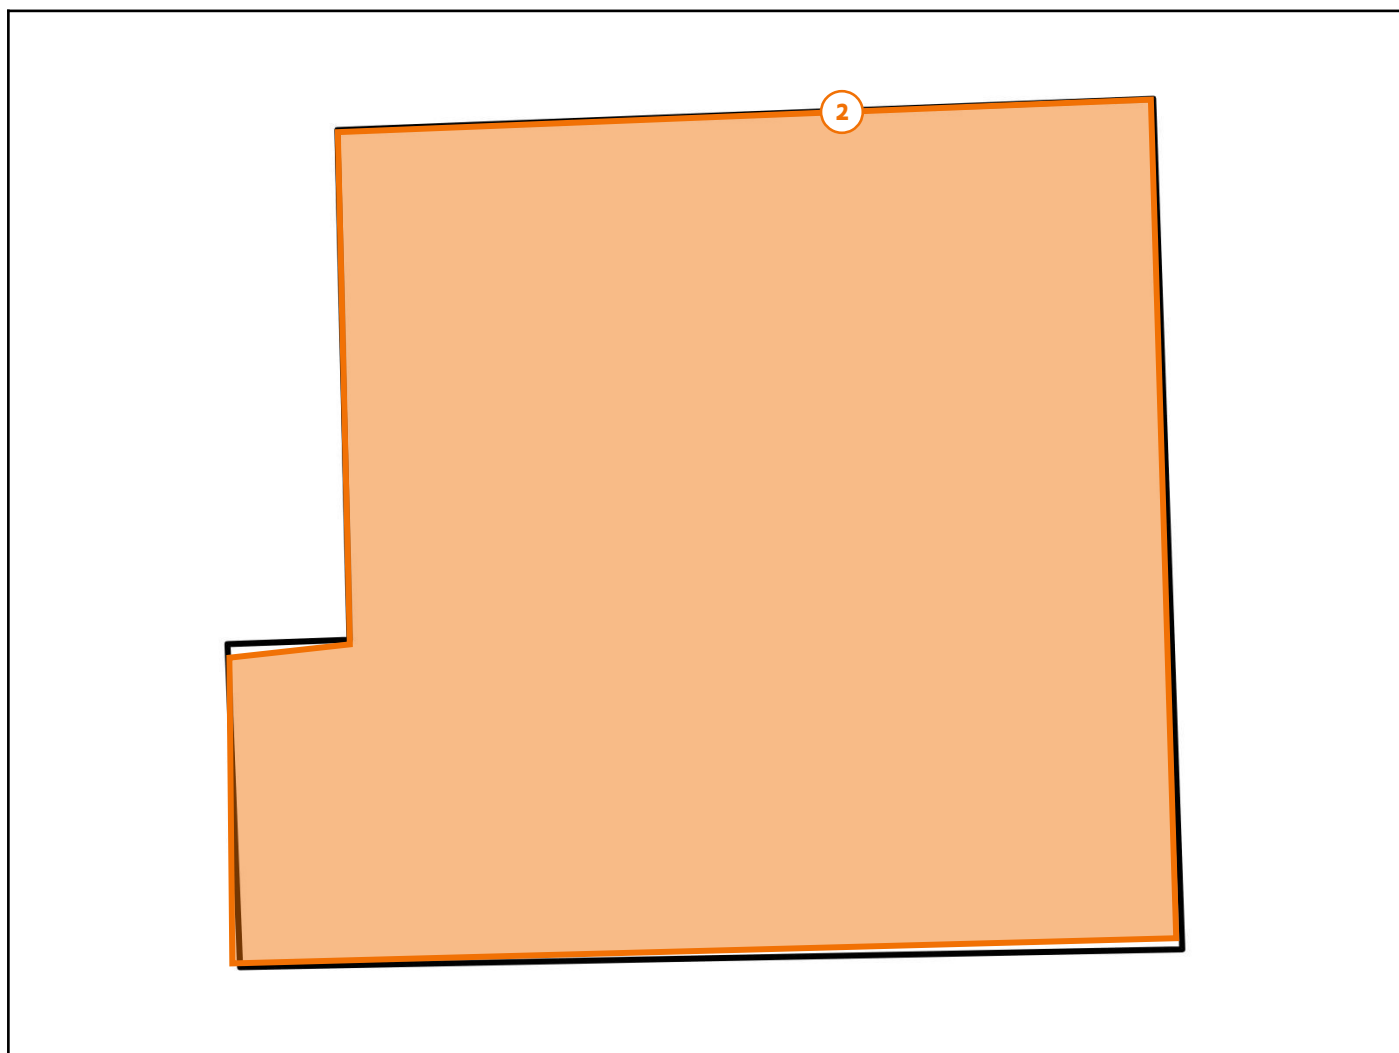
## Plan 5.2: Dakplan pizzahuis

| Beschrijving | Type | Actie |
|---|---|---|
| 2. Onderdak | Asbestmateriaal | Maatregelen nemen |

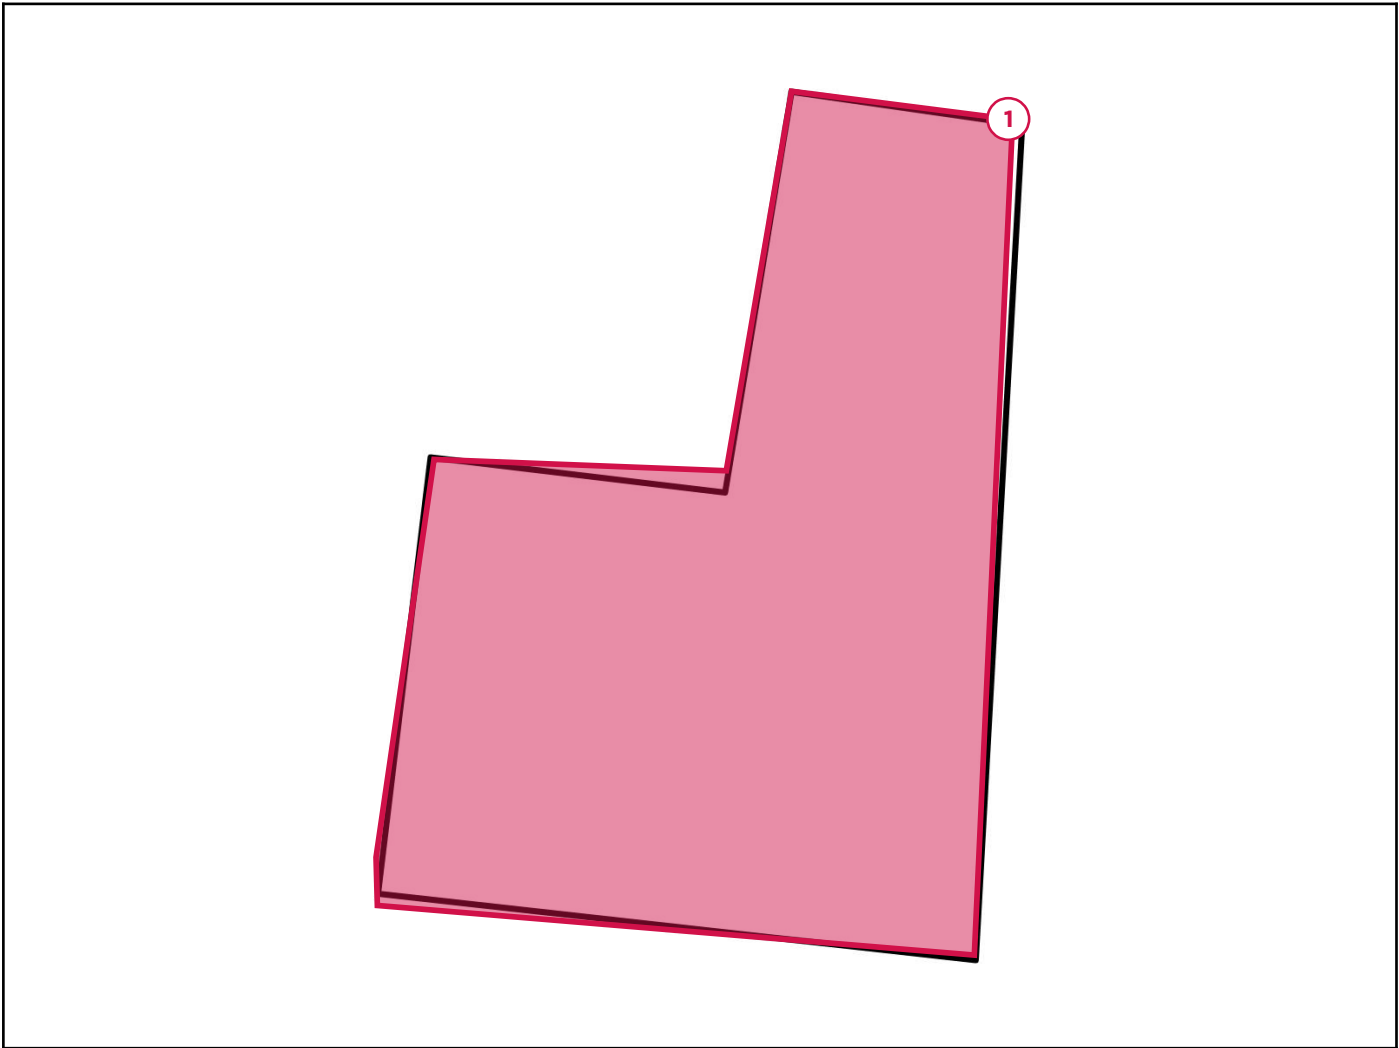
## Plan 6.2: Dakplan Kippenhok

| Beschrijving | Type | Actie |
|---|---|---|
| 1. Golfplaten dak en gevelbekleding | Asbestmateriaal | Dringend verwijderen |

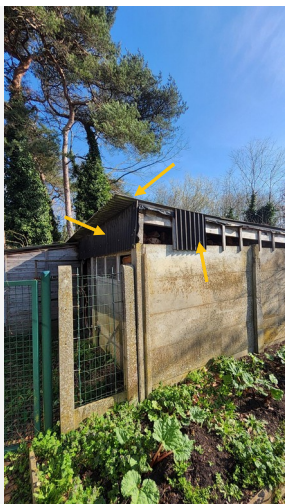
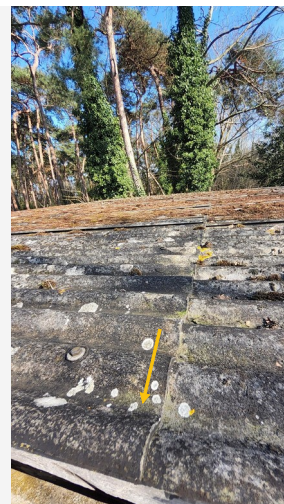
Het asbestmateriaal valt onder de mijlpaal van 2040.

| Eindbeoordeling materiaalrisico | Hoog materiaalrisico en/of hoge kans op vezelvrijgave |

| Gebondenheid | Categorie 1: hechtgebonden in oorsprong |
| Asbestsoort (vezeltype) | Crocidoliet aanwezig |
| Asbestconcentratie | Laag (< 50%) |
| Afschermingsgraad van het gehele materiaal | Geheel of deels (ook) vrij aan de binnenlucht |
| Toestand van het materiaal | Matig beschadigd, matig verweerd |

| Beschrijving | Golfplaten dak en gevelbekleding |
| Asbestmateriaal | Dak- en gevelbekleding - Golfplaat |
| Hoeveelheid (oppervlakte - aantal) | • 50,00 m <sup>2</sup> - 1 stuk |

**Dringend verwijderen**

- Verwijder dit asbestmateriaal zo snel mogelijk. Volg de toestand goed op.
- Voer bijkomende staalname(s) uit.

- Eenvoudige handelingen: mag via doe-het-zelf of door werknemer(s) met opleidingsattest eenvoudige handelingen
- Eenvoudige handelingen: mag via doe-het-zelf of door werknemer(s) met opleidingsattest eenvoudige handelingen

De toepassingen dienen in hun geheel verwijderd te worden, zonder ze te breken, om vezelverspreiding te voorkomen.

Bevochtig en fixeer de leien grondig voordat je ze verwijderd.

Gebruik traagdraaiend gereedschap om schade of breuk van de toepassing te voorkomen.

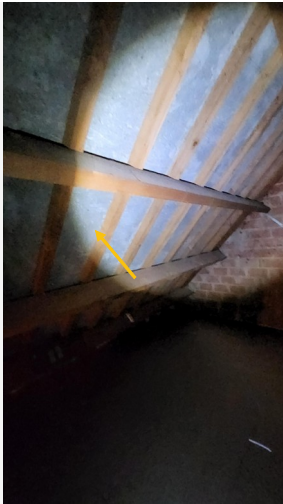
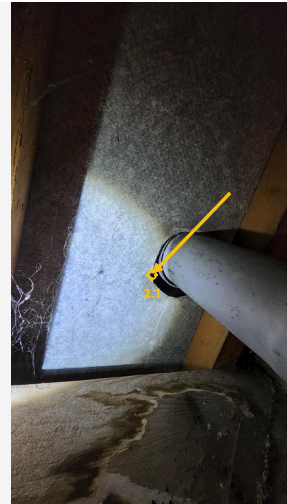
Het asbestmateriaal valt onder de mijlpaal van 2040.

| Eindbeoordeling materiaalrisico | Verhoogd materiaalrisico en/of verhoogde kans op vezelvrijgave |

| Asbestsoort (vezeltype) | Alleen chrysotiel |
| Toestand van het materiaal | Matig beschadigd, matig verweerd |

| # | Type | Referentie | Resultaat |
|---|---|---|---|
| 2.1 | Puntmonster | 6/3/26-B4 | Chrysotiel |

| Beschrijving | Onderdak |
| Asbestmateriaal | Plaat, paneel, tablet - Type Menuiserite |
| Hoeveelheid (oppervlakte - dikte - aantal) | <ul style="list-style-type: none"><li>• 250,00 m<sup>2</sup> - 2,98 cm - 1 stuk</li></ul> |
| Eenvoudig bereikbaar | Nee <ul style="list-style-type: none"><li>• Verwijdering tast de bouwkundige integriteit aan.</li></ul> |

Maatregelen nemen

- Zorg voor een veilig beheer. Vermijd het beschadigen van het asbestmateriaal. Controleer de toestand jaarlijks op wijzigingen.
- Zorg voor een veilig beheer en verwijder dit asbestmateriaal wanneer het bij werken eenvoudig bereikbaar wordt. Controleer de toestand jaarlijks op wijzigingen.
- Voer bijkomende staalname(s) uit.

- Eenvoudige handelingen: enkel door erkend asbestverwijderaar  
Methodiek verwijdering

De toepassingen zijn eenvoudig bereikbaar en kunnen zelf verwijderd worden. Echter gezien de risico's en de benodigde voorzorgsmaatregelen, wordt het sterk aangeraden om de werkzaamheden te laten uitvoeren door een professional die de opleiding eenvoudige handelingen heeft gevolgd. Dit omdat de toepassing enkel langs buiten verwijderd kan worden zonder deze te breken

De toepassingen dienen in hun geheel verwijderd te worden, zonder ze te breken, om vezelverspreiding te voorkomen.

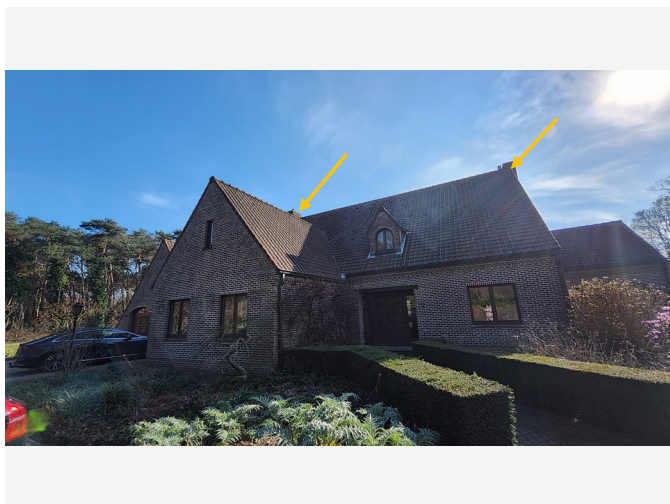
### Tijdelijke beperking

**Reden:** Het te onderzoeken materiaal situeert zich hoger dan 3,50 m te rekenen vanaf een veilige ondergrond

**Uitleg van de asbestdeskundige:** Inhoud van de schouw kon niet volwaardig onderzocht worden. Langs binnen was er geen zicht op de inhoud van de schouw. Langs buiten situeert de schouw zich hoger dan 3.5m te rekenen vanaf een veilige ondergrond.

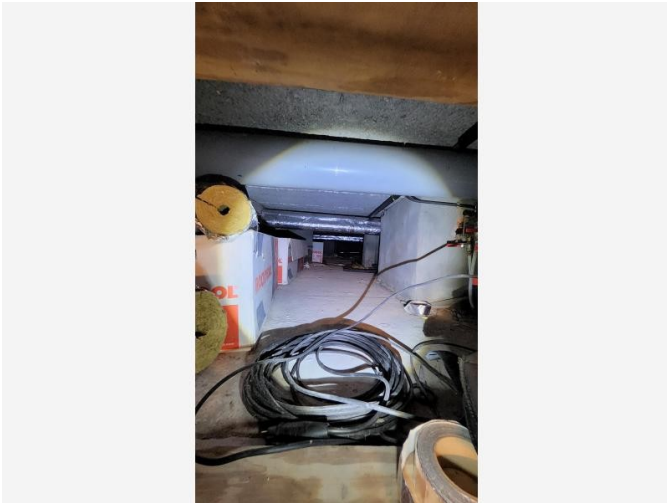
#### Permanente beperking

**Reden:** Het onderzoek kan niet uitgevoerd worden binnen de bepalingen van de Welzijnswet

**Uitleg van de asbestdeskundige:** De kruipkelder heeft geen vrije stahoogte van 1.5m. Deze kon niet volwaardig onderzocht worden

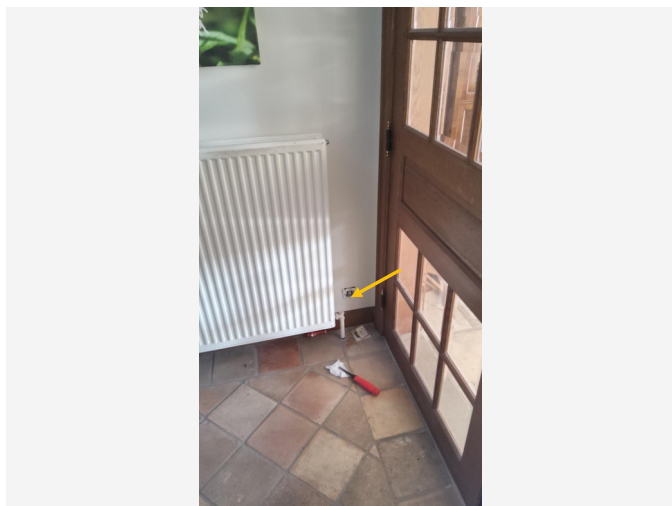
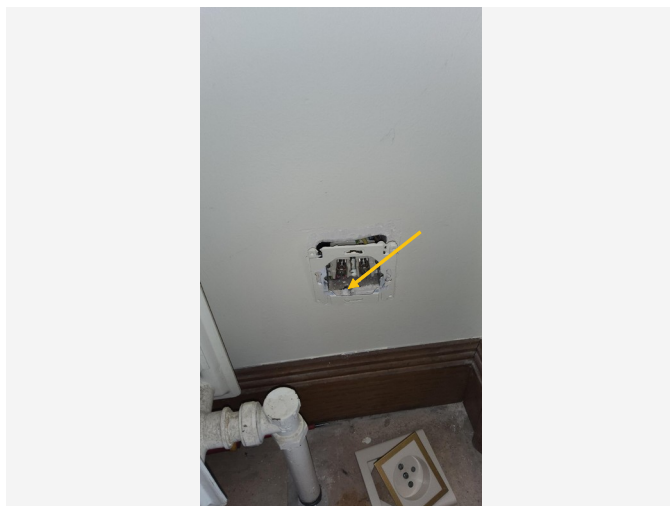
## Fiche 5: Pleisterwerk muren

Geen asbest

| # | Type | Referentie | Resultaat |
|---|---|---|---|
| 5.1 | Mengmonster | 6/3/26-B1 | Geen asbest |

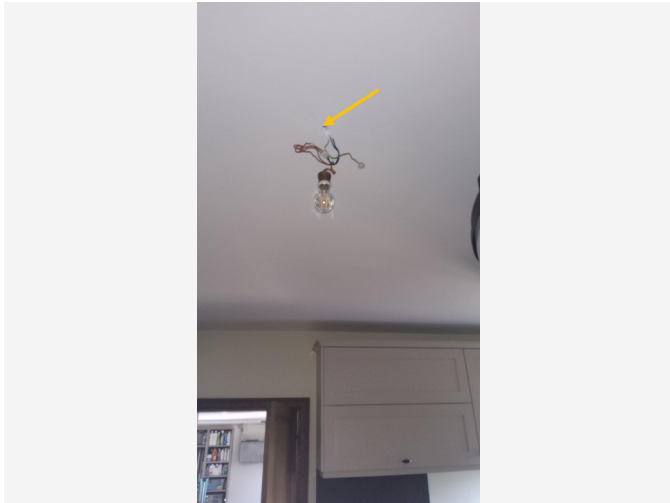
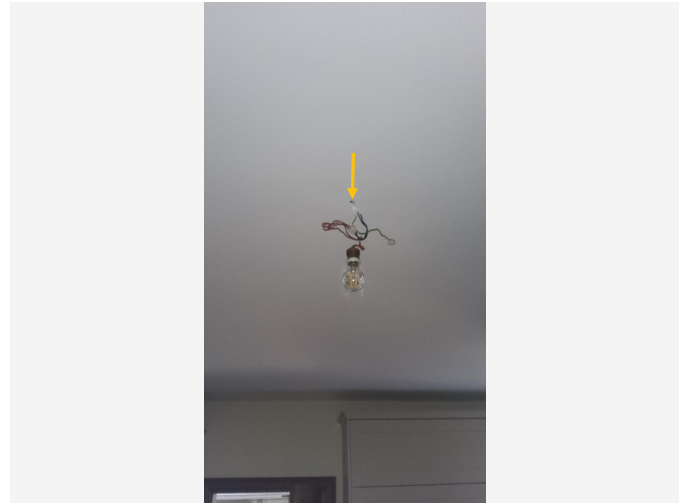
## Fiche 6: Pleisterwerk plafond

Geen asbest

| # | Type | Referentie | Resultaat |
|---|---|---|---|
| 6.1 | Mengmonster | 6/3/26-B2 | Geen asbest |

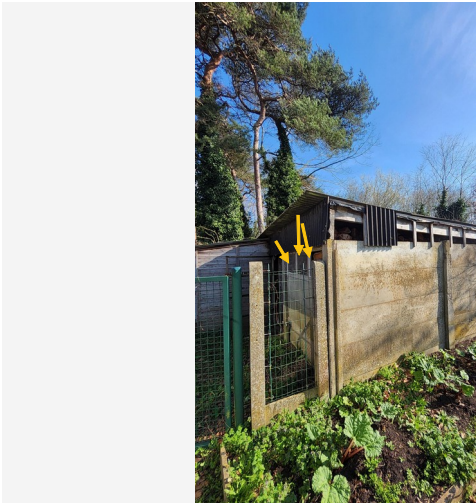
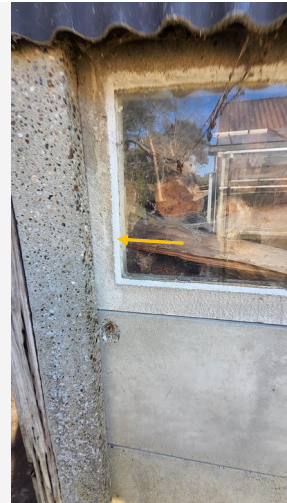
## Fiche 7: Mastiek op raamkader

Geen asbest

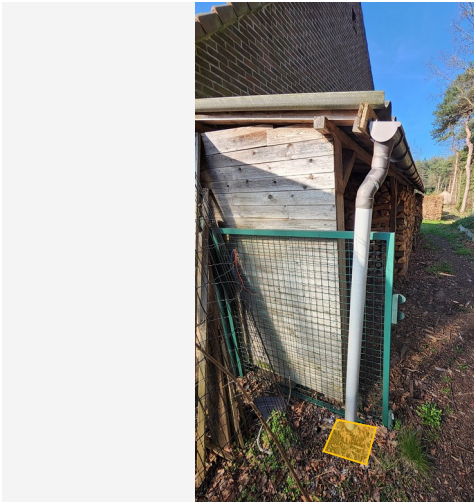
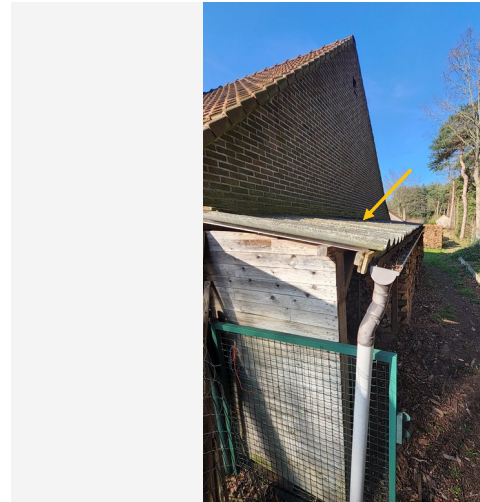
## Fiche 8: Hemelwater na contact met asbesttoepassing

Afdruipzone/afvloeizone

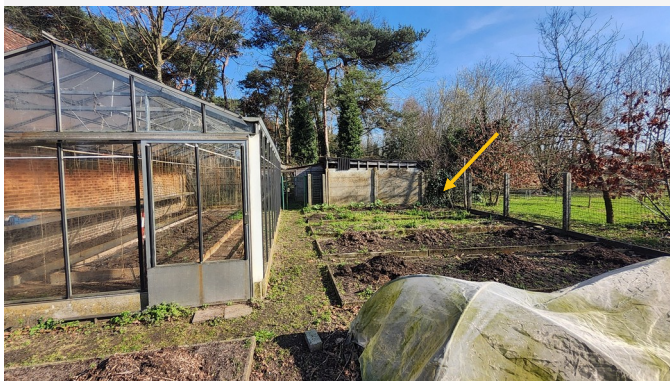
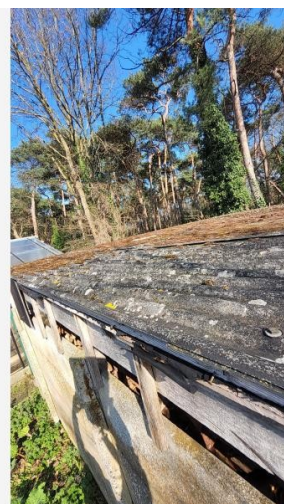
## Fiche 9: Hemelwater na contact met asbesttoepassing (afdruiptzone)

Afdruiptzone/afvloeizone
