Asbestinventarisatetest

Mechelsebaan 181, 2570 Duffel

Attestnummer : 20231010-000476.000

Uitgegeven op : 10.10.2023

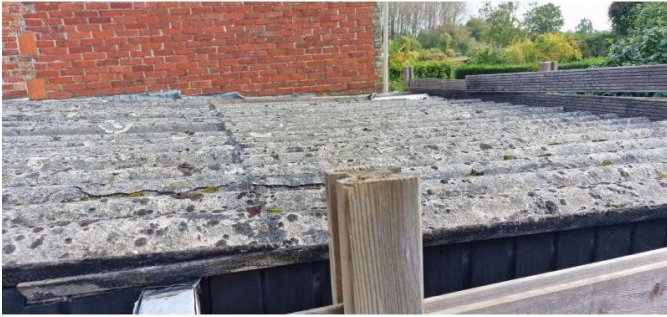
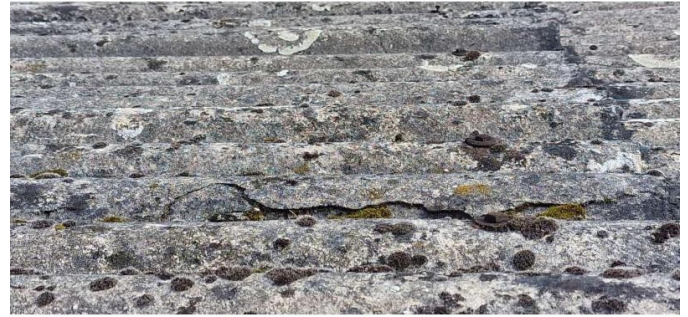
Eindbeoordeling materiaalrisico	Verhoogd materiaalrisico en/of verhoogde kans op vezelvrijgave
---------------------------------	--

Gebondenheid	Categorie 1: hechtgebonden in oorsprong
Asbestsoort (vezeltype)	Crocidoliet aanwezig
Asbestconcentratie	Laag (< 50%)
Afschermingsgraad van het gehele materiaal	Geheel of deels vrij aan de buitenlucht
Toestand van het materiaal	Matig beschadigd, matig verweerd

Beschrijving	Golfplaten
Omgeving	Buiten
Primaire drager	Plat dak
Asbestmateriaal	Dak- en gevelbekleding - Golfplaat
Bindmiddel van asbestmateriaal	Cement
Gebondenheid op basis van bindmiddel	Hecht
Hoeveelheid (oppervlakte - aantal)	• 15,00 m ² - 1 stuk
Totale oppervlakte	15,00 m ²
Eenvoudig bereikbaar	Ja
Bevestigingswijze	• Geschroefd
Identificatiemethode	Vaststelling zonder monsternamen

- Zorg voor een veilig beheer en verwijder dit asbestmateriaal wanneer het bij werken eenvoudig bereikbaar wordt. Controleer de toestand jaarlijks op wijzigingen.

- Eenvoudige handelingen: mag via doe-het-zelf of door werknemer(s) met opleidingsattest eenvoudige handelingen
Hechtgebonden asbest zonder wijziging toestand

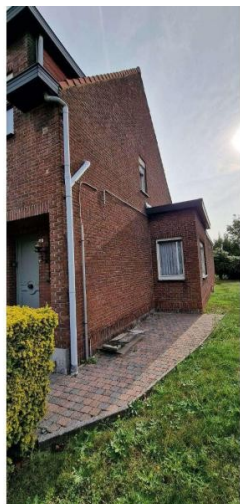
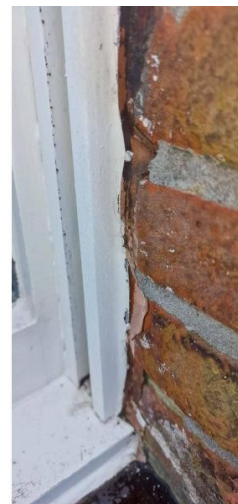
Eindbeoordeling materiaalrisico	Verhoogd materiaalrisico en/of verhoogde kans op vezelvrijgave
---------------------------------	--

Gebondenheid	Categorie 1: hechtgebonden in oorsprong
Asbestsoort (vezeltype)	Amfibool aanwezig, uitgezonderd crocidoliet
Asbestconcentratie	Laag (< 50%)
Afschermingsgraad van het gehele materiaal	Geheel of deels vrij aan de buitenlucht
Toestand van het materiaal	Matig beschadigd, matig verweerd

Beschrijving	Stopverf
Omgeving	Buiten
Primaire drager	Wand buitenschil
Asbestmateriaal	In-situ afwerkingslagen - Pasta, stopverf, voegsel, stopsel, vulsel, mastiek, kitten, ...
Bindmiddel van asbestmateriaal	Kitten, mastiek, pasta
Gebondenheid op basis van bindmiddel	Hecht
Hoeveelheid (gewicht - aantal)	<ul style="list-style-type: none">• 2,00 kg - 1 stuk
Totaal gewicht	2,00 kg
Eenvoudig bereikbaar	Ja
Bevestigingswijze	<ul style="list-style-type: none">• Verlijmd, ingegoten, versmeerd
Identificatiemethode	Vaststelling zonder monsternamen

- Zorg voor een veilig beheer en verwijder dit asbestmateriaal wanneer het bij werken eenvoudig bereikbaar wordt. Controleer de toestand jaarlijks op wijzigingen.

- Hermetische zone (erkend asbestverwijderaar)
Stofverspreiding verhinderen tijdens werken

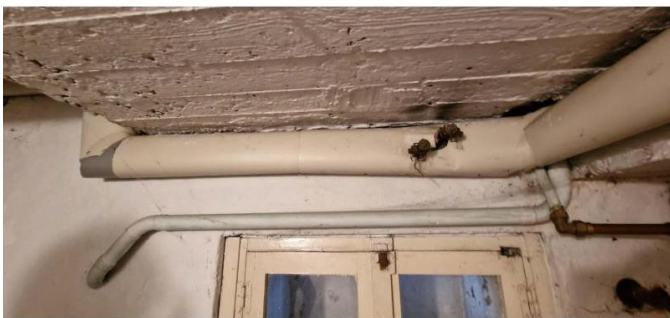
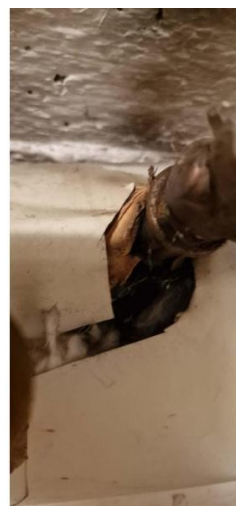
Eindbeoordeling materiaalrisico	Verhoogd materiaalrisico en/of verhoogde kans op vezelvrijgave
---------------------------------	--

Gebondenheid	Categorie 2: niet-hechtgebonden met matrix
Asbestsoort (vezeltype)	Crocidoliet aanwezig
Asbestconcentratie	Hoog ($\geq 50\%$)
Afschermingsgraad van het gehele materiaal	Geheel of deels (ook) vrij aan de binnenlucht
Toestand van het materiaal	Onbeschadigd, niet verweerd

Beschrijving	Gipsleiding
Omgeving	Binnen
Primaire drager	HVAC infrastructuur en uitrusting
Asbestmateriaal	In-situ afwerkingslagen - Thermische isolatie
Bindmiddel van asbestmateriaal	Gips - kalk
Gebondenheid op basis van bindmiddel	Niet-hechtgebonden
Hoeveelheid (lengte - omtrek - dikte - aantal)	<ul style="list-style-type: none">• 30,00 m - 20,00 cm - 4,00 cm - 1 stuk
Totaal volume	0,24 m ³
Eenvoudig bereikbaar	Ja
Bevestigingswijze	<ul style="list-style-type: none">• Verlijmd, ingegoten, versmeerd

- Zorg voor een veilig beheer. Vermijd het beschadigen van het asbestmateriaal. Controleer de toestand jaarlijks op wijzigingen.

- Hermetische zone (erkend asbestverwijderaars)
Stofverspreiding verhinderen tijdens werken

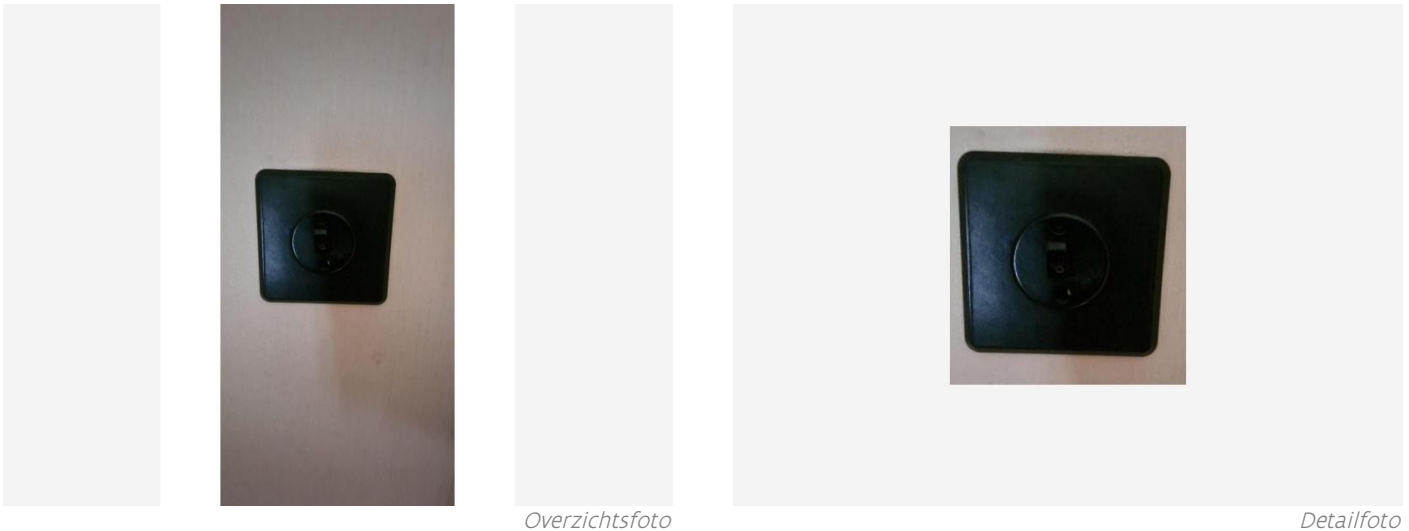
Eindbeoordeling materiaalrisico	Laag materiaalrisico en/of verlaagde kans op vezelvrijgave
---------------------------------	--

Gebondenheid	Categorie 1: hechtgebonden in oorsprong
Asbestsoort (vezeltype)	Crocidoliet aanwezig
Asbestconcentratie	Laag (< 50%)
Afschermingsgraad van het gehele materiaal	Geheel of deels (ook) vrij aan de binnenlucht
Toestand van het materiaal	Onbeschadigd, niet verweerd

Beschrijving	Bakeliet
Omgeving	Binnen
Primaire drager	Inrichting (meubilair, ...)
Asbestmateriaal	Plaat, paneel, tablet - Geëmailleerd, type Glasal
Bindmiddel van asbestmateriaal	Kunststof of -hars
Gebondenheid op basis van bindmiddel	Hecht
Hoeveelheid (gewicht - aantal)	<ul style="list-style-type: none">• 4,00 kg - 1 stuk
Totaal gewicht	4,00 kg
Eenvoudig bereikbaar	Ja
Bevestigingswijze	<ul style="list-style-type: none">• Geschroefd
Identificatiemethode	Vaststelling zonder monsternamen

- Zorg voor een veilig beheer. Vermijd het beschadigen van het asbestmateriaal. Controleer de toestand jaarlijks op wijzigingen.

- Eenvoudige handelingen: mag via doe-het-zelf of door werknemer(s) met opleidingsattest eenvoudige handelingen
Hechtgebonden asbest zonder wijziging toestand

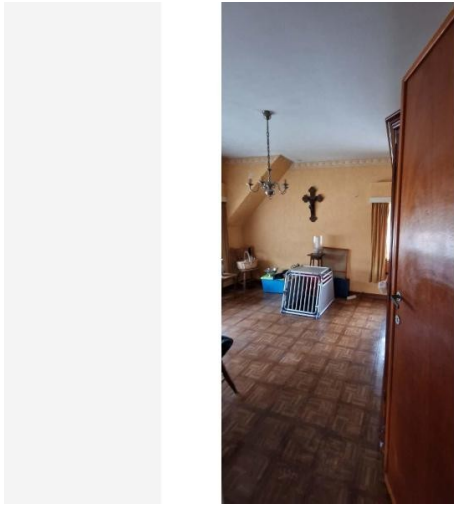
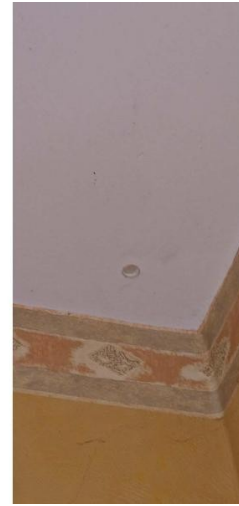
Fiche 5: Pleister plafonds

Geen asbest

#	Type	Referentie	Resultaat
5.1	Mengmonster	2301023_2	Geen asbest

Beschrijving	Pleister plafonds
Omgeving	Binnen
Primaire drager	Plafond
Bindmiddel van materiaal	Gips - kalk

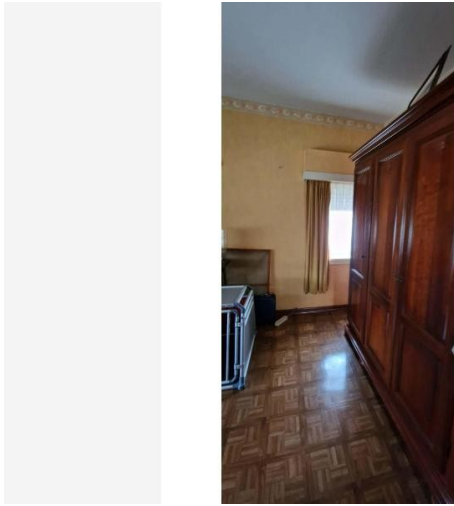
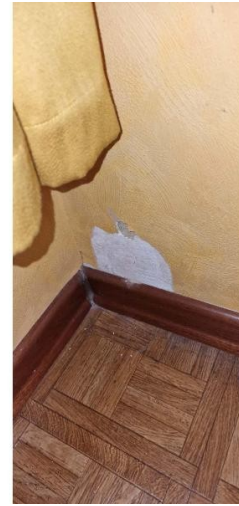
Fiche 6: Pleister muren

Geen asbest

#	Type	Referentie	Resultaat
6.1	Mengmonster	2301023.1	Geen asbest

Beschrijving	Pleister muren
Omgeving	Binnen
Primaire drager	Binnenwand
Bindmiddel van materiaal	Gips - kalk
