# Asbestinventarisatattest

Schorsemolenstraat 55, 2860 Sint-Katelijne-Waver

Attestnummer : 20260422-000306.000

Uitgegeven op : 22.04.2026

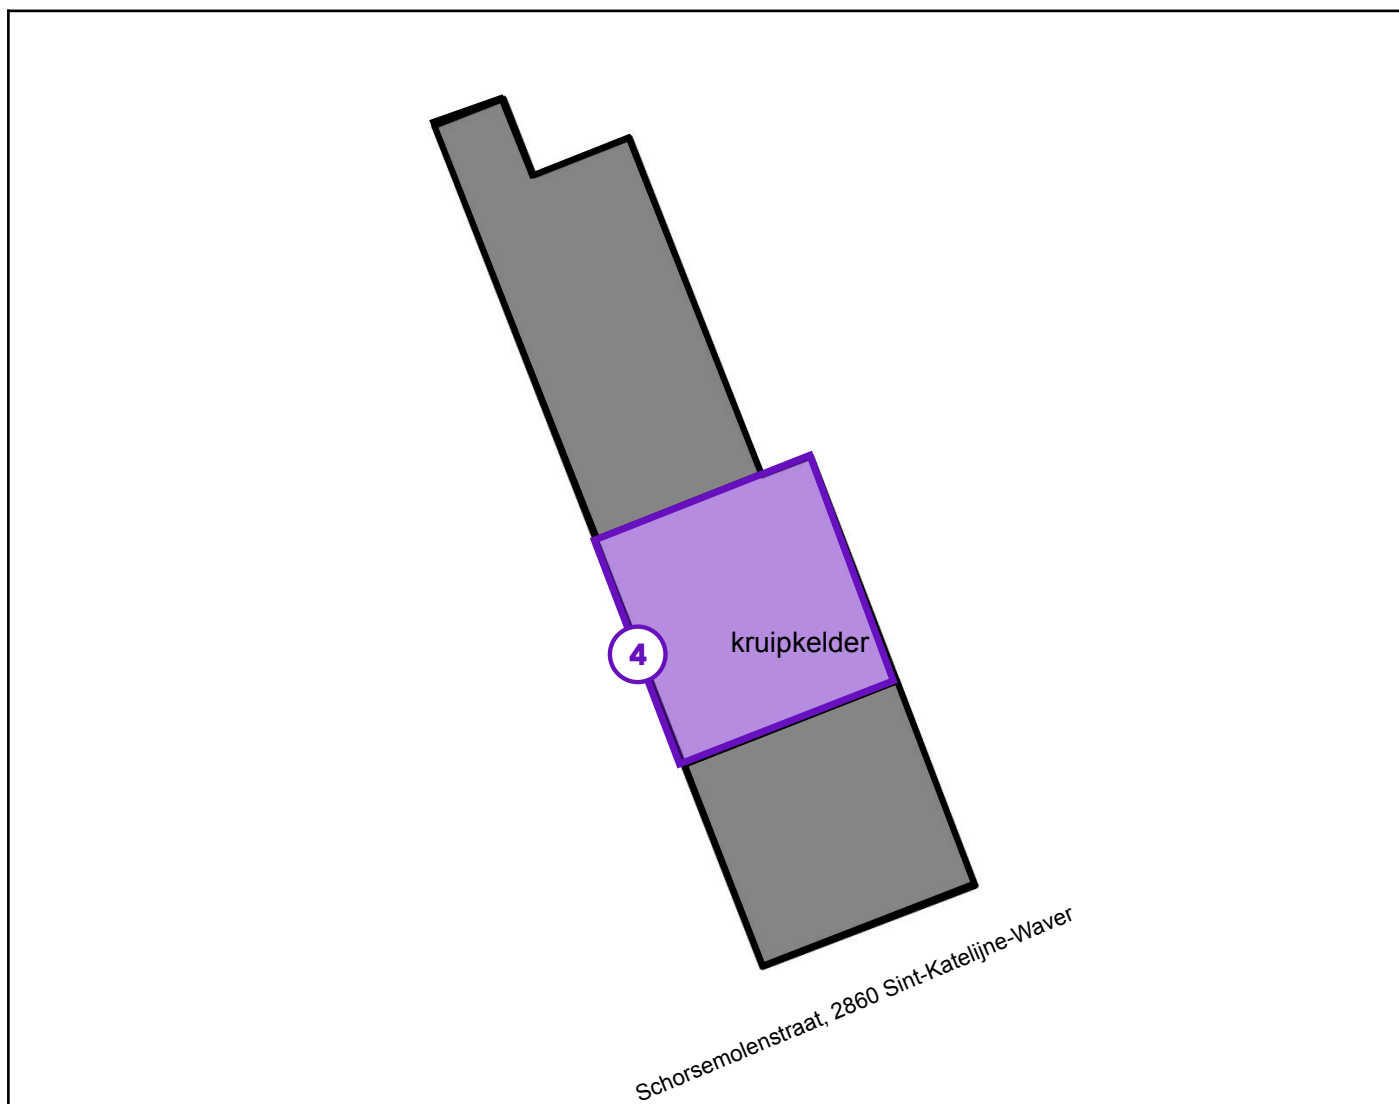
## Plan 1.1: Hoofdgebouw Kelderplan

| Beschrijving | Type | Actie |
|---|---|---|
| 4. Kruipkelder | Beperking | - |

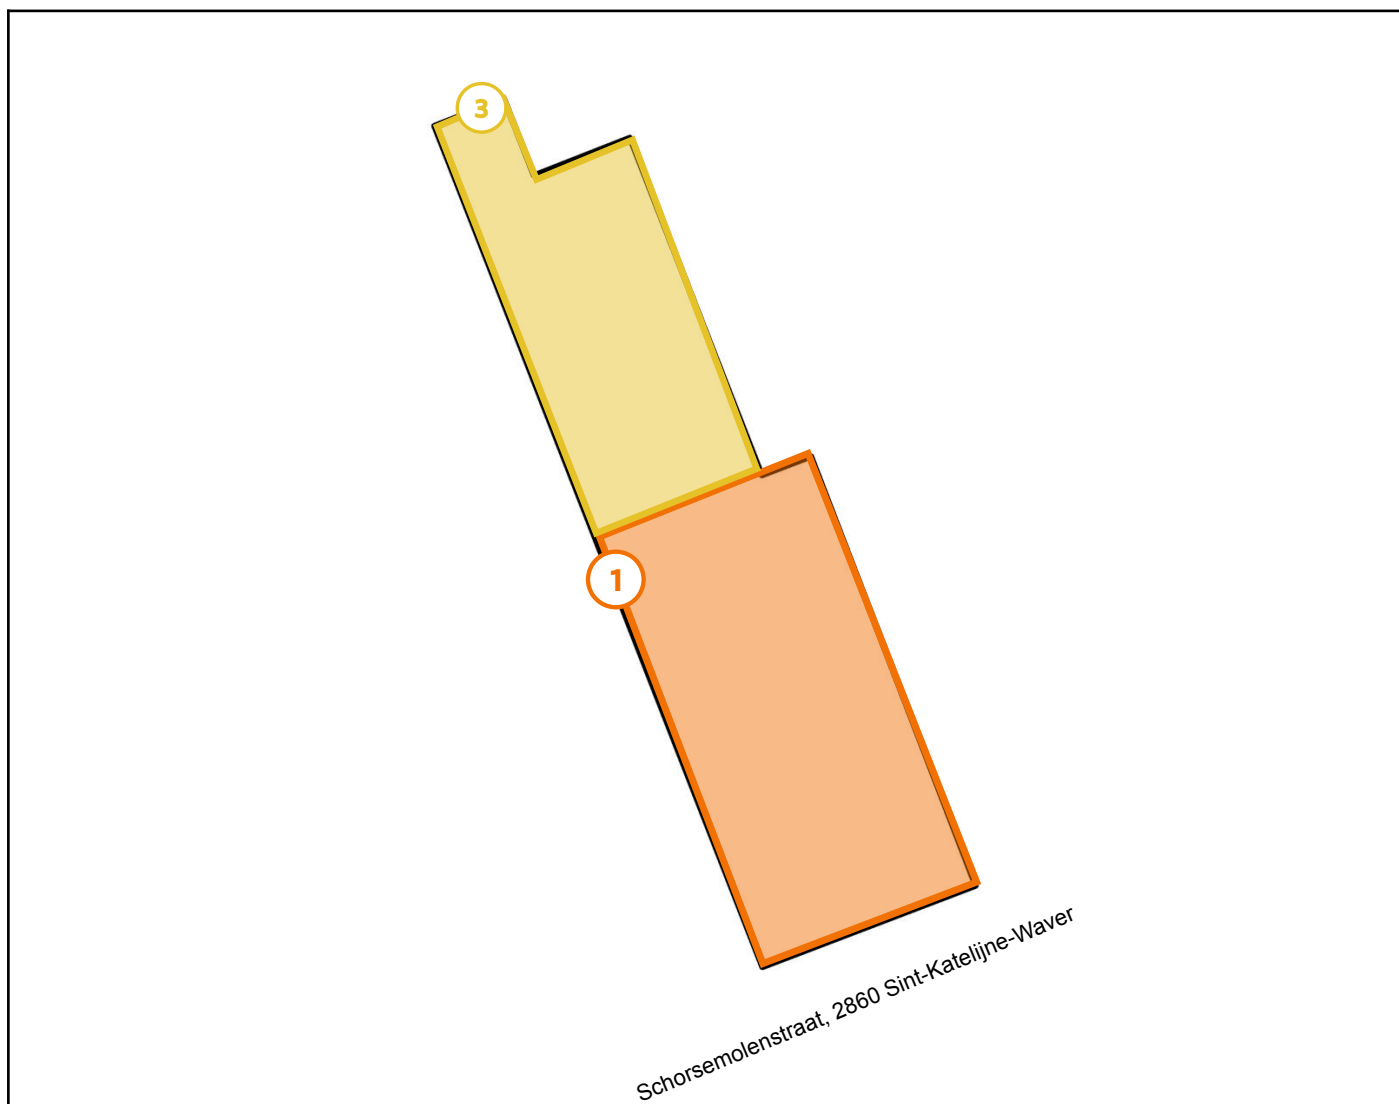
## Plan 1.5: Hoofdgebouw dakenplan

| Beschrijving | Type | Actie |
|---|---|---|
| 1. Leien op dak | Asbestmateriaal | Verwijderen |
| 3. Roofing op dak | Asbestmateriaal | Zorgvuldig beheren |

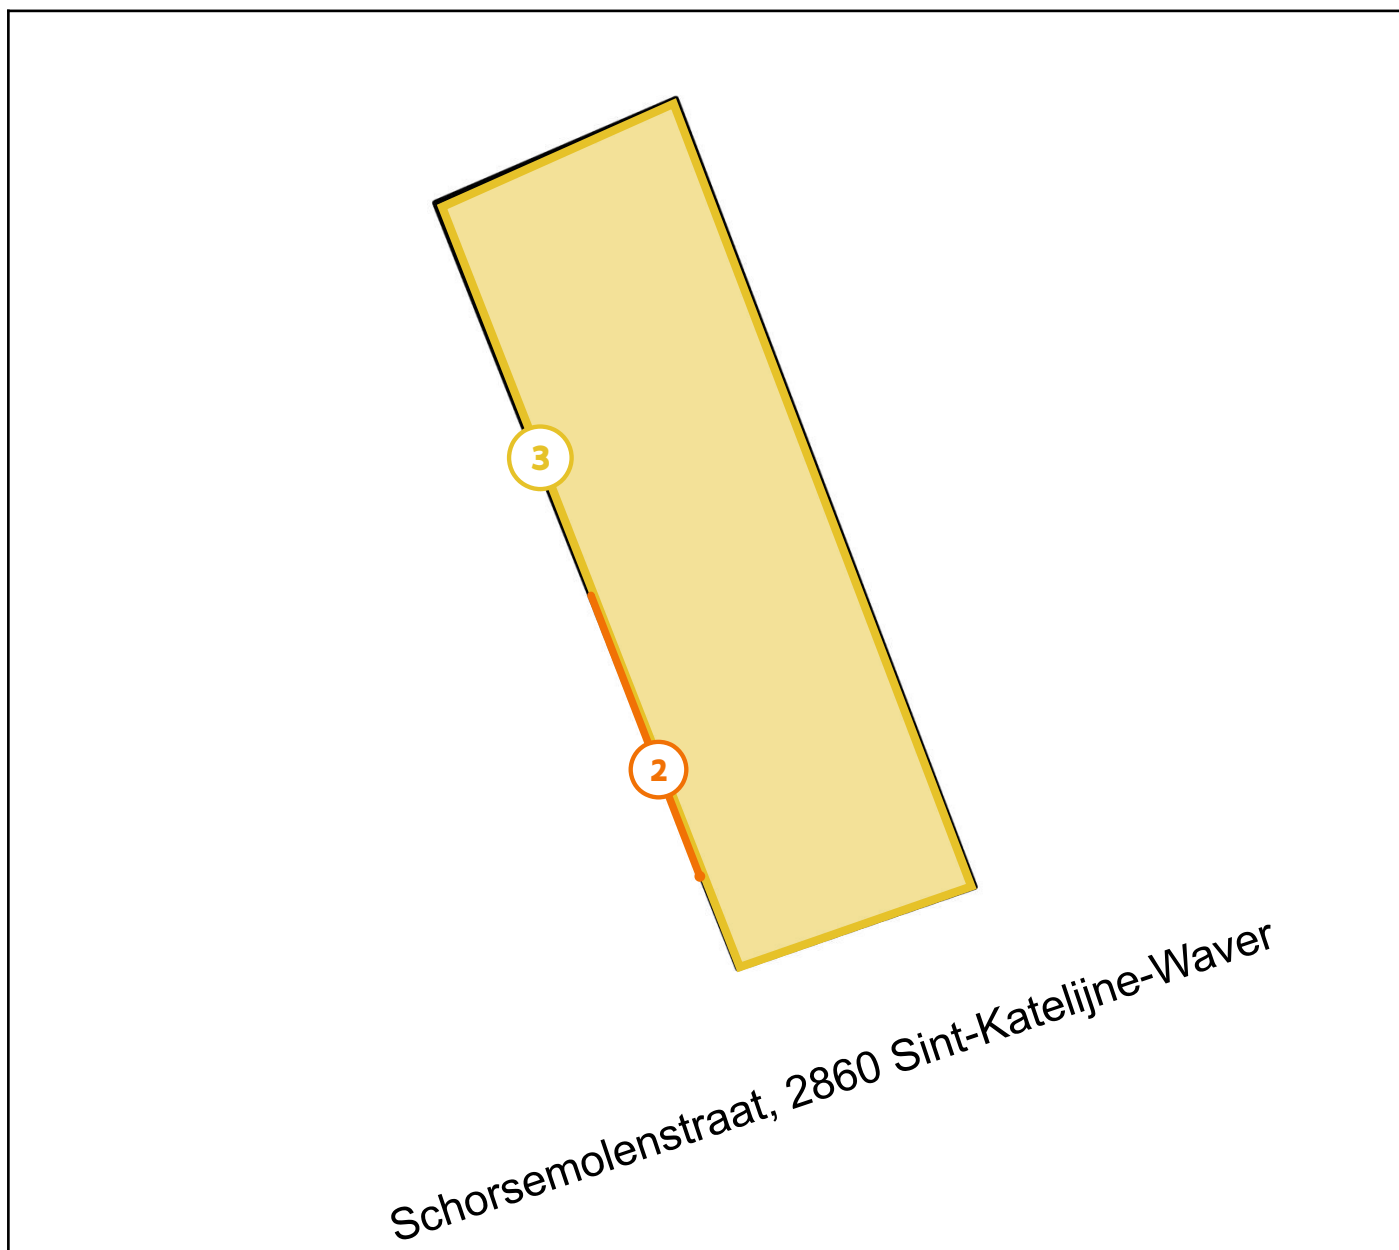
## Plan 2.1: garage plan

| Beschrijving | Type | Actie |
|--|---|---|
| 2. Mastiek (oud) schrijnwerk (tussen kader en glas) garage | Asbestmateriaal | Verwijderen |
| 3. Roofing op dak | Asbestmateriaal | Zorgvuldig beheren |

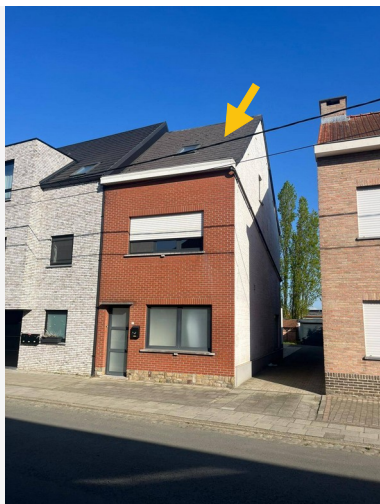
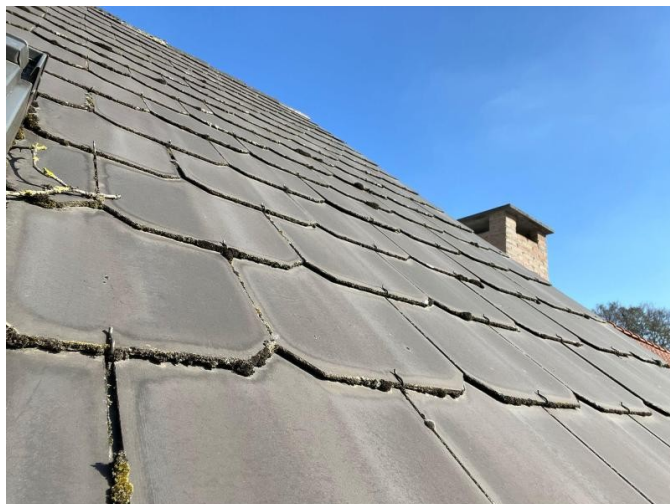
Het asbestmateriaal valt onder de mijlpaal van 2034.

Verwijderen

| Eindbeoordeling materiaalrisico | Verhoogd materiaalrisico en/of verhoogde kans op vezelvrijgave |

| Asbestsoort (vezeltype) | Crocidoliet aanwezig |
| Toestand van het materiaal | Matig beschadigd, matig verweerd |

| Beschrijving | Leien op dak |

- Verwijder dit asbestmateriaal zo snel mogelijk. Volg de toestand goed op.
- Hemelwater dat afspoelt van asbestcement daken of gevels kan asbestdeeltjes bevatten. Gebruik het enkel voor gesloten circuits (bv. spoelen toiletten). Reinig na het vervangen van het dak of de gevel de dakgoten en regenwaterput of -ton om asbesthoudend sediment of slib te verwijderen
- Voer bijkomende staalname(s) uit.

- Eenvoudige handelingen: mag via doe-het-zelf of door werknemer(s) met opleidingsattest eenvoudige handelingen  
Als dit materiaal verwijderd kan worden zonder het te breken, te beschadigen... , dan mag met dit met eenvoudige handelingen.  
Vermijd stofvorming en stofverspreiding op elk moment van de werken. Bevochtig of fixeer het materiaal.  
Het gebruik van sneldraaiende werktuigen (boormachine, slijpschijf, hogedrukreiniger...) is verboden.  
Zorg voor gepaste persoonlijke beschermingsmiddelen: minimaal FFP3-mondmasker (EN 149),

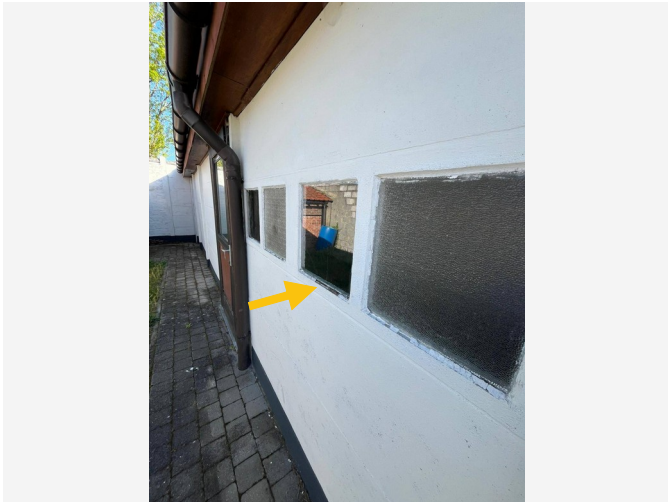
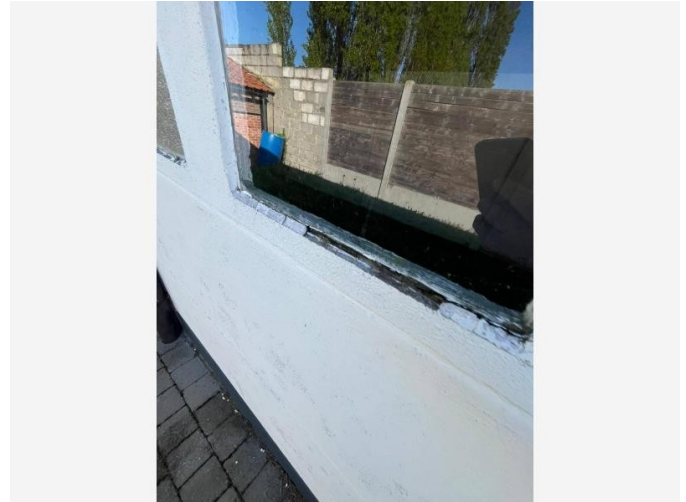
## Fiche 2: Mastiek (oud) schrijnwerk (tussen kader en glas) garage

Het asbestmateriaal valt onder de mijlpaal van 2040.

Verwijderen

| Eindbeoordeling materiaalrisico | Verhoogd materiaalrisico en/of verhoogde kans op vezelvrijgave |

| Asbestsoort (vezeltype) | Amfibool aanwezig, uitgezonderd crocidoliet |
| Toestand van het materiaal | Matig beschadigd, matig verweerd |

| <b>Opmerking</b> | Al het oude schrijnwerk dat mastiek bevat die (half)hard is geworden is verdacht. Het betreft een ruwe schatting van de hoeveelheid. |

- Zorg voor een veilig beheer. Vermijd het beschadigen van het asbestmateriaal. Controleer de toestand jaarlijks op wijzigingen.
- Voer bijkomende staalname(s) uit.

- Eenvoudige handelingen: mag via doe-het-zelf of door werknemer(s) met opleidingsattest eenvoudige handelingen  
Bij verwijdering in het geheel (kader en glas tesamen) en als dit materiaal verwijderd kan worden zonder het te breken, te beschadigen... , dan mag met dit met eenvoudige handelingen. Bij de verwerking van het afval zal dan deze toepassing in een hermetische zone verwijderd worden.

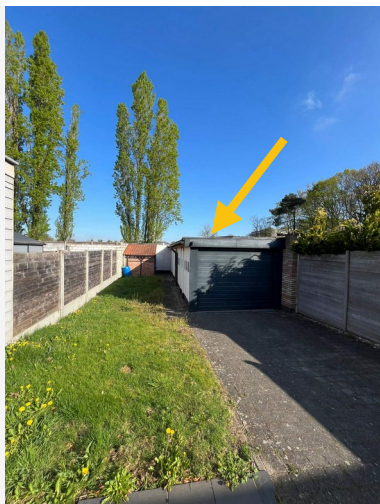
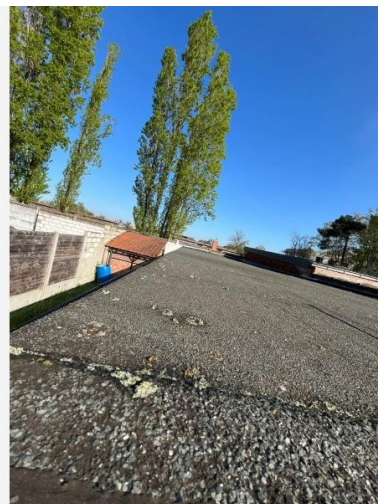
Het asbestmateriaal valt onder de mijlpaal van 2040.

Zorgvuldig beheren

| Eindbeoordeling materiaalrisico | Laag materiaalrisico en/of verlaagde kans op vezelvrijgave |

| <b>Asbestsoort (vezeltype)</b> | Alleen chrysotiel aanwezig |
| <b>Toestand van het materiaal</b> | Licht beschadigd, licht verweerd. Intacte calciumsilicaatplaat of materiaal met categorie 3-gebondenheid |

| Beschrijving | Roofing op dak |

- Zorg voor een veilig beheer. Vermijd het beschadigen van het asbestmateriaal. Controleer de toestand jaarlijks op wijzigingen.
- Voer bijkomende staalname(s) uit.

- Eenvoudige handelingen: mag via doe-het-zelf of door werknemer(s) met opleidingsattest eenvoudige handelingen  
Als dit materiaal verwijderd kan worden zonder het te breken, te beschadigen... , dan mag met dit met eenvoudige handelingen.  
Vermijd stofvorming en stofverspreiding op elk moment van de werken. Bevochtig of fixeer het materiaal.  
Het gebruik van sneldraaiende werktuigen (boormachine, slijpschijf, hogedrukreiniger...) is verboden.  
Zorg voor gepaste persoonlijke beschermingsmiddelen: minimaal FFP3-mondmasker (EN 149), wegwerpoverall met kap (minimaal Cat III, type 5/6), wegwerphandschoenen en overschoenen of afspolbaar schoeisel.

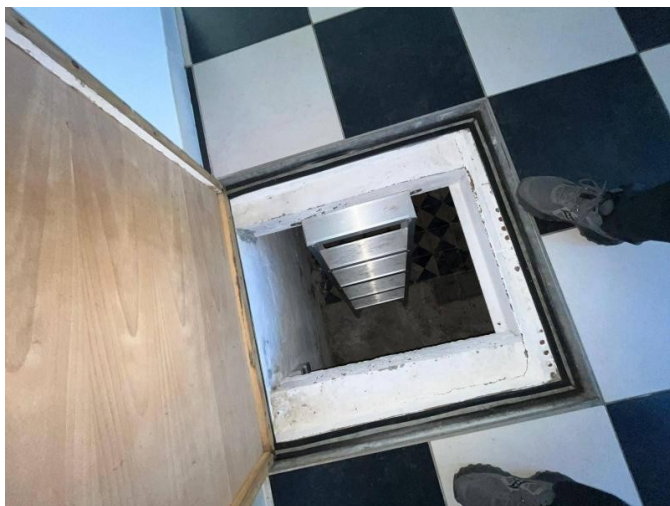
**Reden:** Er is geen volledige risicobeoordeling mogelijk

**Uitleg van de asbestdeskundige:** De hoogte van de kruipkelder is minder dan de minimale hoogte van 1,5m van de te inspecteren ruimtes.

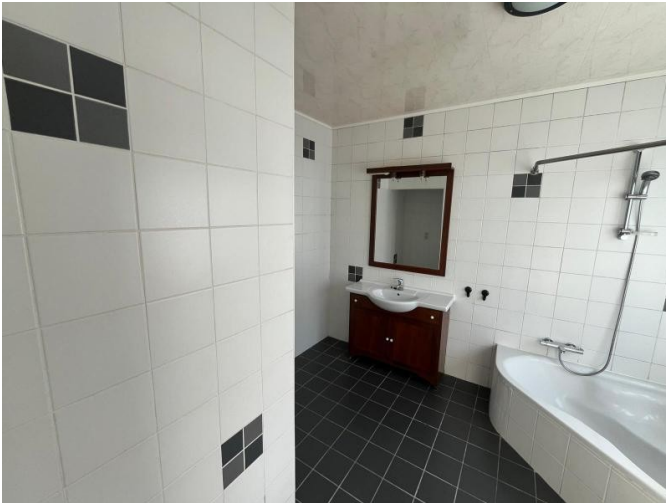
De gebruikte tegellijm van plinten, wand- en/of vloertegels kan asbest bevatten, het betreft een niet-destructief onderzoek, daardoor kon deze niet visueel vastgesteld, beoordeeld en bemonsterd worden.

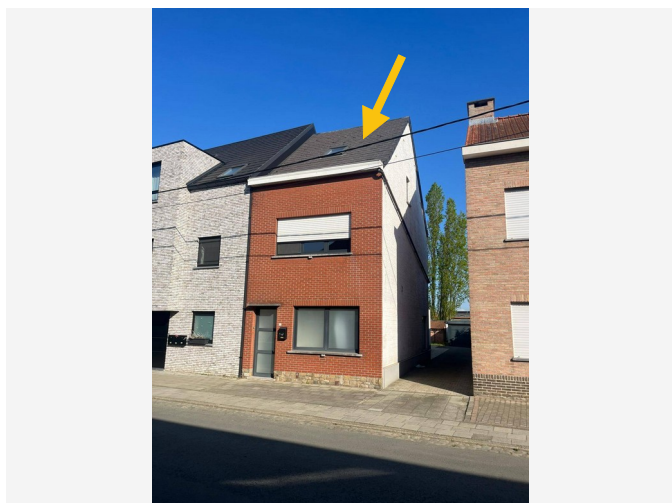
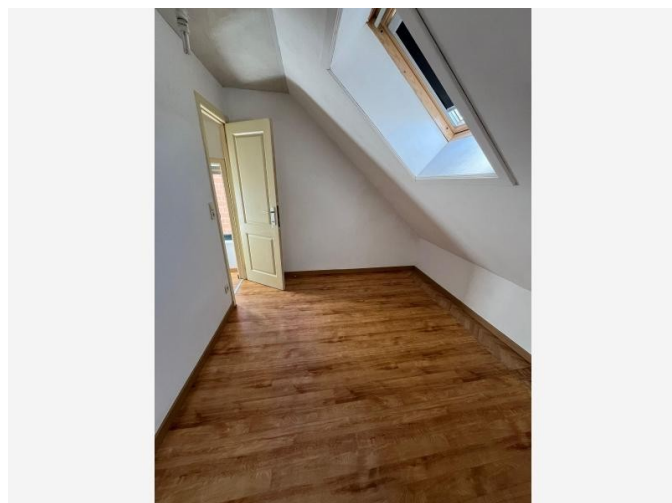
## Fiche 13: Onderdak

| Beschrijving | Notitie | Terug te vinden op plannen |
|---|--|---|
| Fiche 13: Onderdak | Het onderdak is niet vast te stellen door de binnenaafwerking en door de dakbedekking. | Plan 1.4: Hoofdgebouw +2 |
